Selvitys Kurikan pääkirjaston painumisesta

Opinnäytetyö

Kevät 2019

Title of thesis: Study on the sinking of the main library in Kurikka

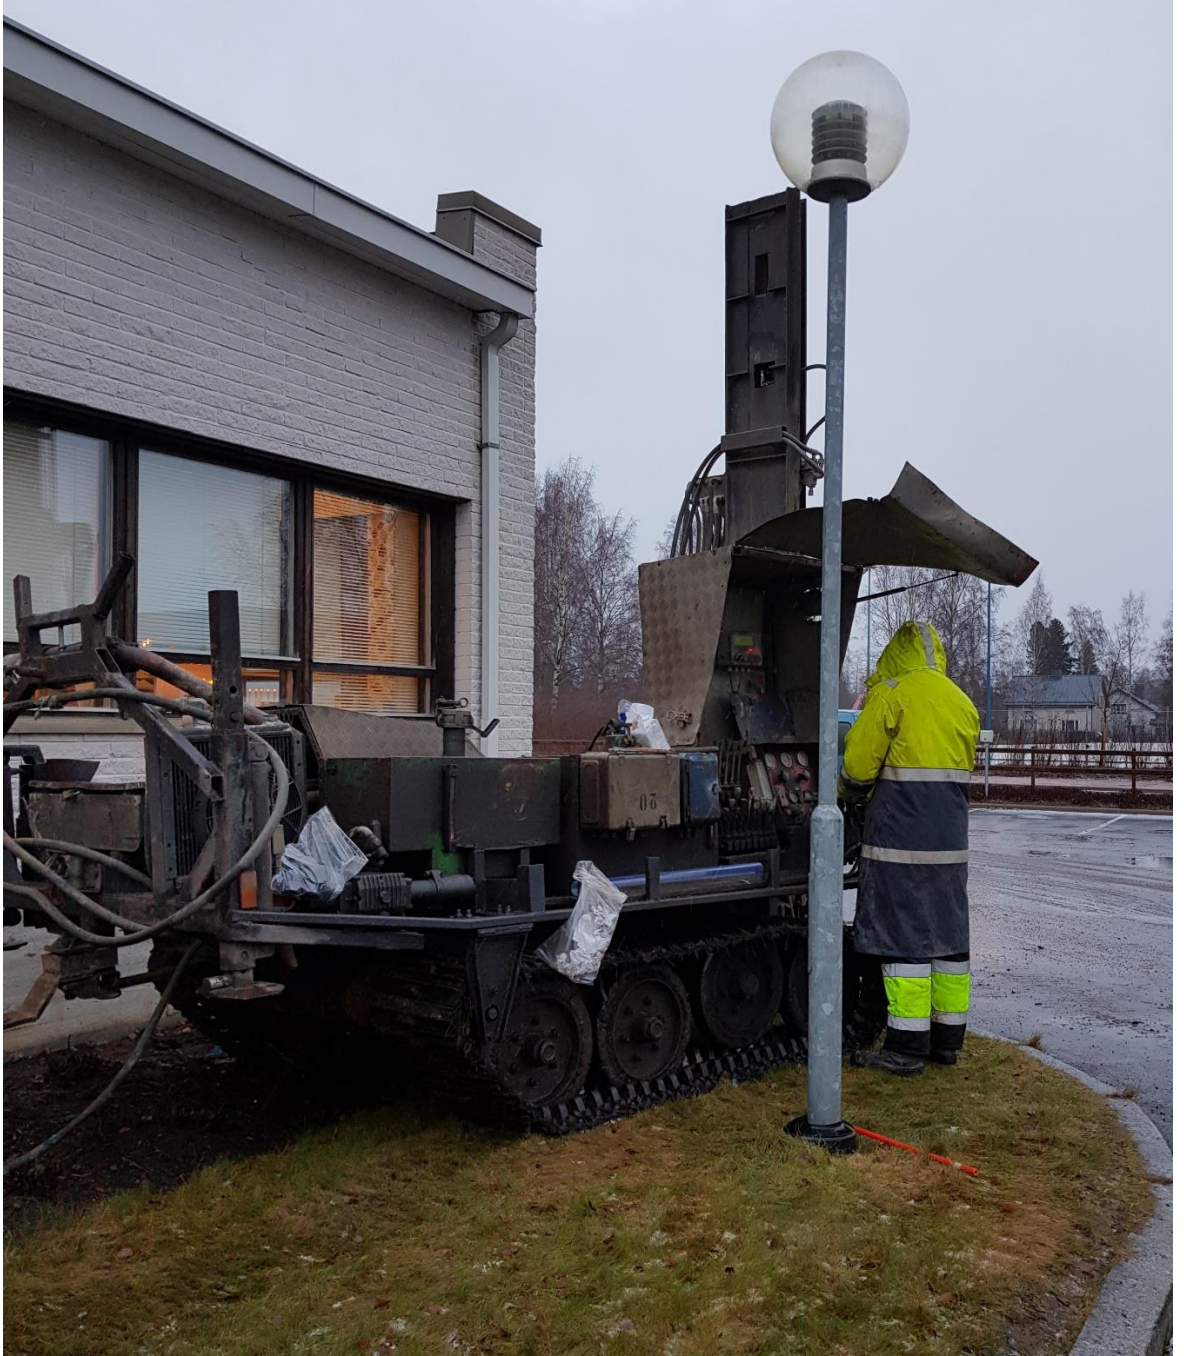
Kuva 3. Maanäytteen ottoa pisteellä 2.

Uudet pohjatutkimukset tehtiin neljällä pisteellä kirjaston ympärillä 5.12.2018. Pohjatutkimukset tehtiin painokairauksella (Kuva 2). Yhdellä näistä neljästä pisteestä otettiin myös maanäyte (Kuvat 3 ja 4). Näiden neljän pisteen kohdalla maanpinnan korkeus asemat olivat +54.56, +54.34, +54.61 ja +54.57. Uudesta pohjatutkimuksesta selvisi maaperän olevan vaihdellen savista silttiä ja liejuista silttiä. Tämän pohjatutkimuksen yhteydessä ei mitattu pohjavesipinnan korkeutta, ainoastaan vesipitoisuus. Selvisi myös, että maa on erittäin häiriintymisherkkää. (Porre 2019.)

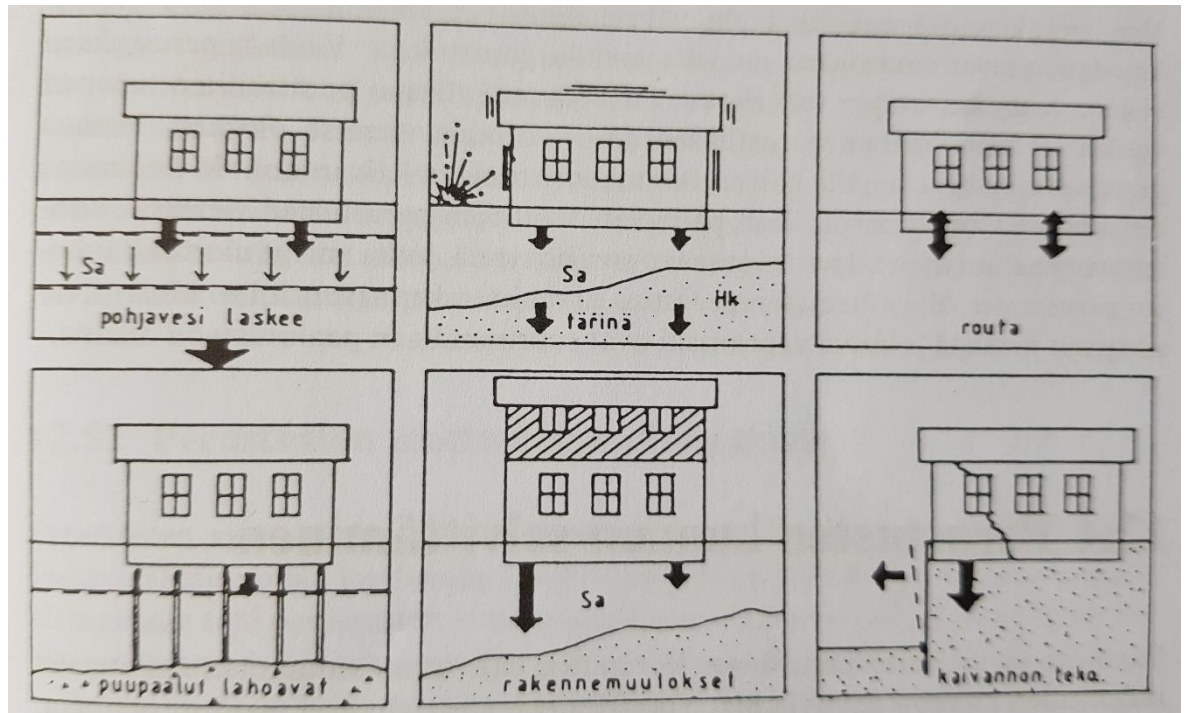
- ulkopuoliset olosuhteet, kuten pohjaveden lasku
- routa
- värinä
- rakennemuutokset
- ympäristössä tapahtuva rakentaminen (Kuva 6). (Rantamäki & Tammirinne 2002, 211.)

Kuva 6. Vaurioitumisen syitä perustuksissa. (Rantamäki & Tammirinne 2002, 211.)

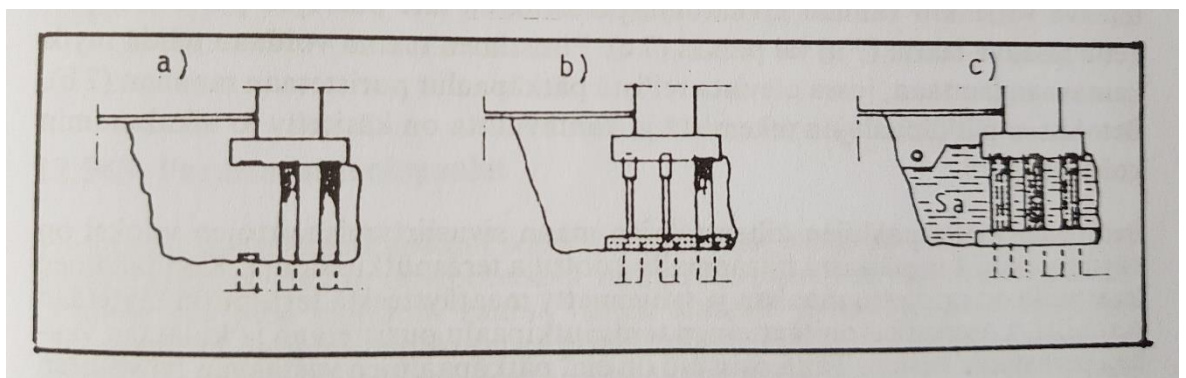
Kuva 7. Katkomisvaiheet puupaaluissa. (Rantamäki & Tamminne 2002, 215.)

Pohjaveden laskusta johtuen yläpäästä lahonneiden paalujen yläosat voidaan katkoa ja paikata teräksestä valmistetuilla kiskoilla (Kuva 7). Tämä paalujen katkominen edellyttää huolellisesti ja pitkällä aikajaksolla toteutettuja pohjavesitutkimuksia. Ensin paalujen yläosat kaivetaan näkyviin, minkä jälkeen paalut katkaistaan noin puoli metriä pohjavesipinnan alapuolelle. Näiden katkottujen osien tilalle käytetään teräksestä valmistettuja kiskoja, jotka on esijännitetty. Tarvittaessa liitoksen kohdalle asennetaan laatta sivusiirtymiä rajoittamaan. Seuraavaksi valetaan teräskiskot betonilla ja paaluväleihin lisätään savea. Tämä saattaa kuitenkin olla vain tilapäinen ratkaisu, jos pohjavedenpinta jatkaa laskemistaan. (Rantamäki & Tamminne 2002, 215.)

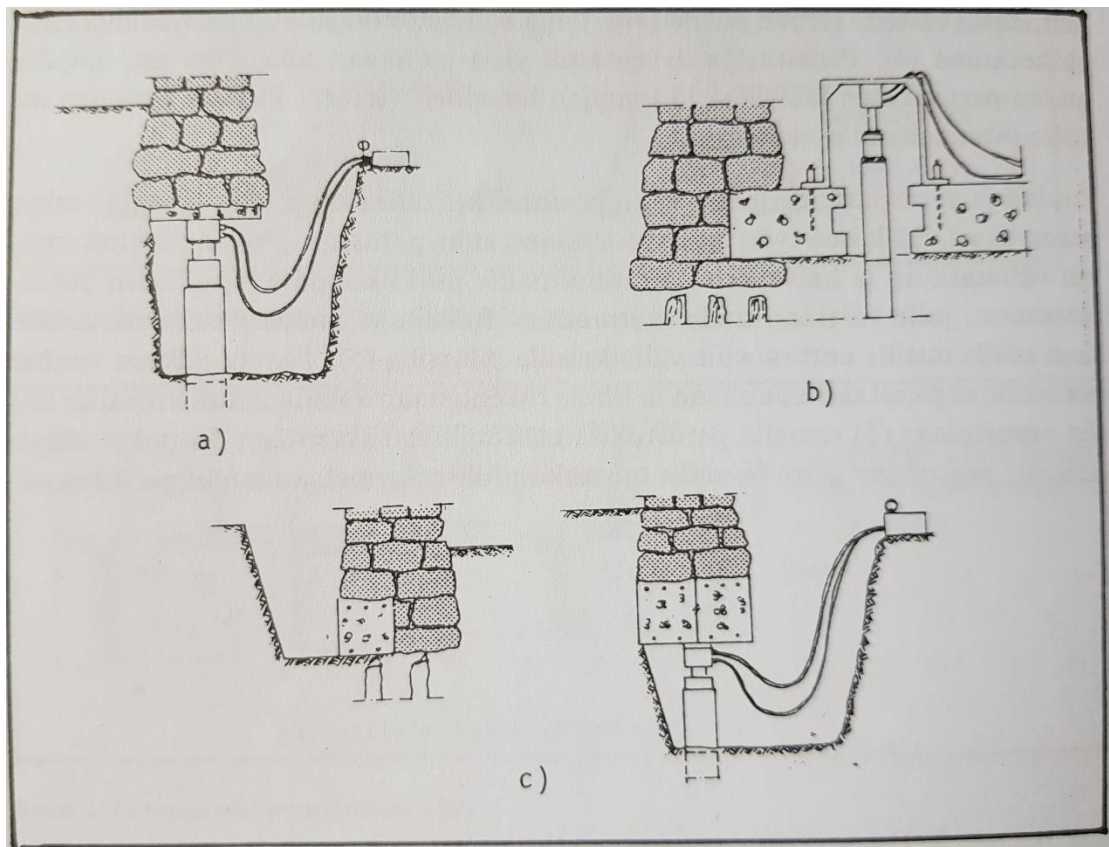
Kuva 8. Pätkäpaaluilla tuettu perustus. (Rantamäki & Tamminen 2002, 216.)

Elementtipaaluihin kuuluvia pätkäpaaluja on hyödynnetty vahvistettaessa perustuksia (Kuva 8). Nämä elementit ovat 0,5 – 1,0 metriä pitkiä ja ne ovat neliöitä tai ympyröitä poikkileikkauksiltaan. Elementit puristetaan hydraulisesti maahan tuettavien perustusten alle tai niiden sivulle. Metrinen pituisia teräsputkipaaluja käytetään, maan sivusiirtymien takia, jotka syntyvät betonisten elementtipaaluja käytöstä. Teräsputket tyhjennetään maasta, joka on täyttänyt ne asennusvaiheessa, ja valetaan se sitten betonilla. Tämän jälkeen puristetaan ja kiilataan paalu perustuksiin. (Rantamäki & Tamminen 2002, 216.)

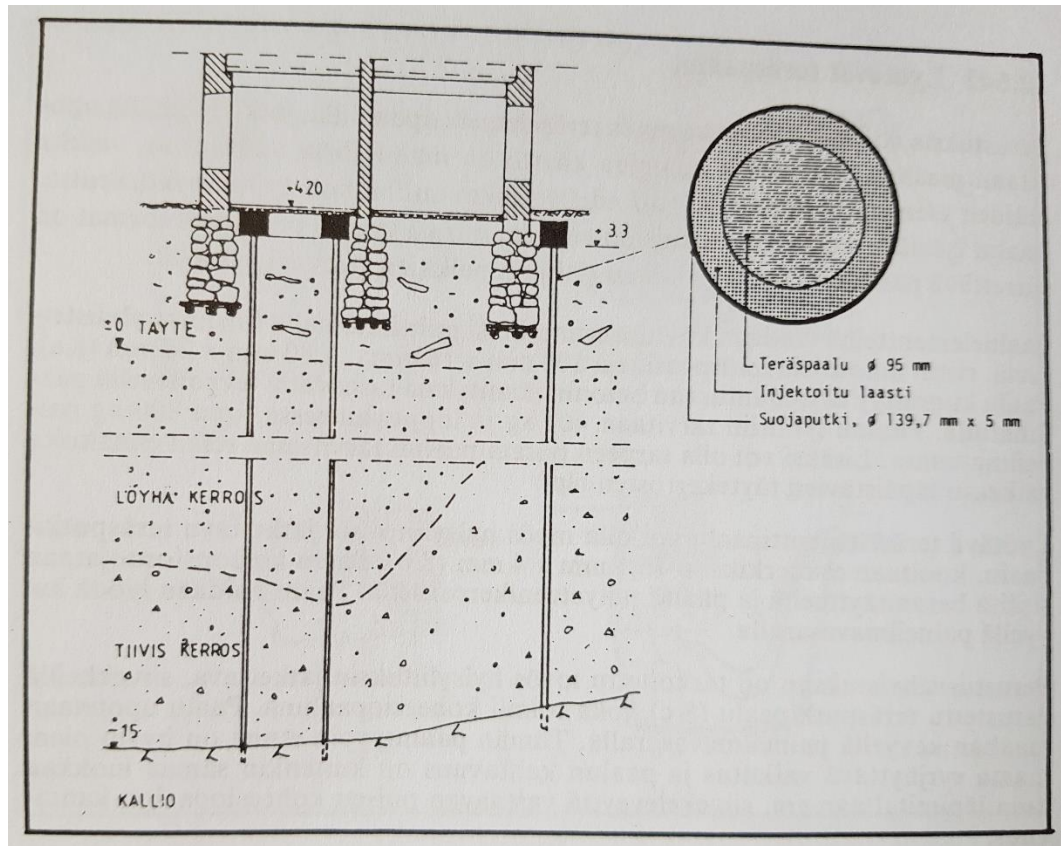
Kuva 9. Porattava teräspaalu. (Rantamäki & Tamminen 2002, 218.)

Poraamalla asennettavat teräspaalut ovat hyvä ratkaisu, kun tuettavaksi asennettavat paalut pitää saada vaikeasti läpipäästävän maakerroksen läpi ja kun ne on ulotettava kallioon asti (Kuva 9). Ensin porataan maahan suojaava putki, johon kallioon

asti upotettava teräspaalu asennetaan. Putken ja paaluun väliin jäävä rako betonoidaan. Suojaava putki jätetään korroosiosuojaamaan teräspaalua. Palkisto tai laatta asennetaan paalujen päälle kuormien siirtäjäksi paaluille. (Rantamäki & Tamminen 2002, 217-218.)

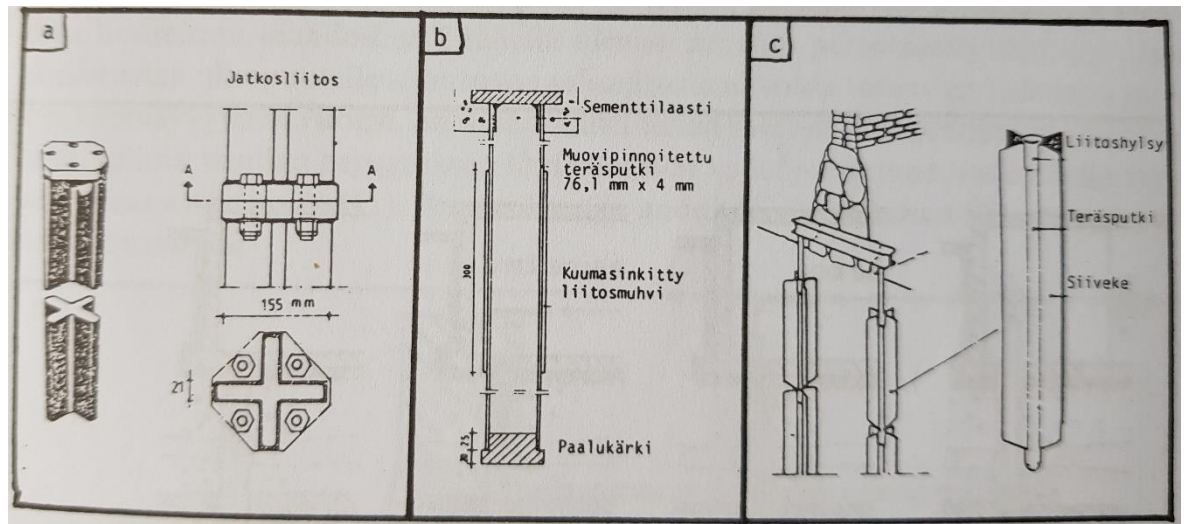
Kuva 10. Lyömällä asennettavat teräsmaalut. (Rantamäki & Tamminne 2002, 217.)

Perustuksien tukemista voidaan tehdä myös lyötävillä teräspaaluilla (Kuva 10). Nämä paalut voidaan asentaa myös sisätiloissa, vaikkakin jotkut paalut vaativat korkean työskentelytilan. Lyötävät paalut asennetaan perustusten sivuille, tästä johtuen tulee rakentaa laatta tai palkit, jotka siirtävät kuormat paaluille. Lyötäviä teräspaaluja on sekä pulttiliitoksellisia että hylsyliitoksellisia. (Rantamäki & Tamminen 2002, 217.)

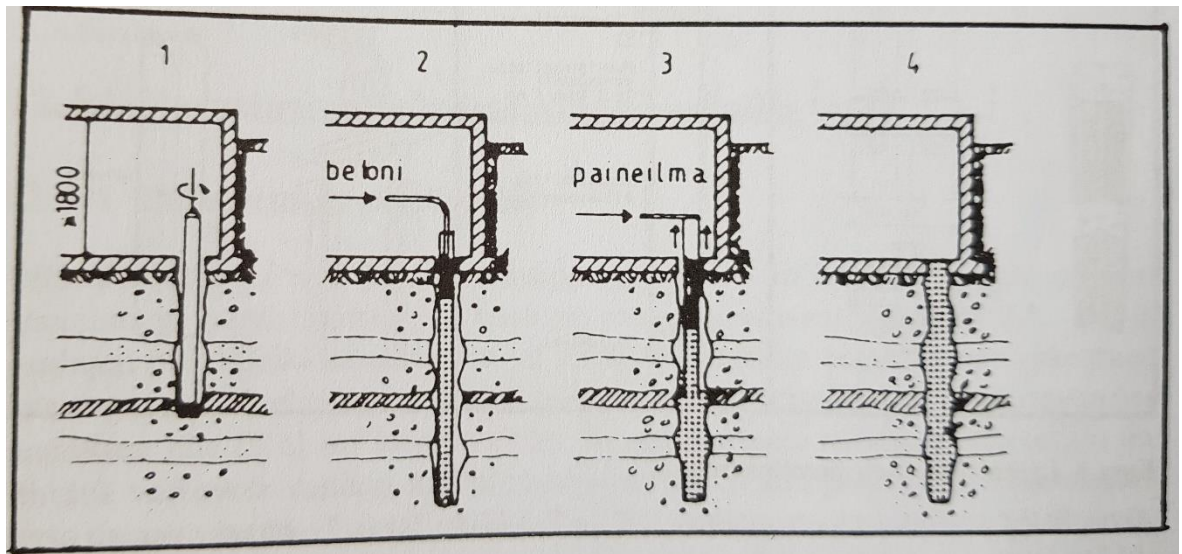
Kuva 11. Injektoitu porapaalu. (Rantamäki & Tammirinne 2002, 218.)

Injektoitu porapaalu on kehitetty Saksassa. Ensin porataan reikä poraputkella, jonka halkaisija on noin 120-240 millimetriä, tämän jälkeen reikä täytetään paineen avulla betonilietteellä. Irtoava maa-aines liikkuu lietteen mukana ylöspäin, mikä saa reiästä tulee laakeampi kuin putken halkaisija. Porattuun reikään asennetaan rauditus. Putki nostetaan maasta vaiheittain, samaan aikaan paineilmalla puristetaan betoni täyttämään koko reikä (Kuva 11). Tämän tyyppiset paalut lasketaan kitkapaaluiksi. (Rantamäki & Tammirinne 2002, 219.)
