HYBRIDIHITSAUSLINJA

Profiiliputkituotteiden leikkauspintojen ruostuminen

Tekijä(t) Tolonen, Juha	Julkaisun laji Opinnäytetyö, AMK Sivumäärä 28	Valmistumisaika Kevät 2019
Työn nimi Hybridi hitsauslinja Profiiliputkituotteiden leikkauspintojen ruostuminen		
Tutkinto Mekatroniikan insinööri AMK		
Tiivistelmä <p>Opinnäytetyön tavoitteena oli selvittää Stalatube Oy:n hybridihitsauslinjalta valmistuvien ruostumattomien putkituotteiden päiden ruostumisen syyt. Opinnäytetyö sisältää hybridihitsauslinjan eri osa-alueiden esittelyn, josta koko linjasto koostuu, ja teoriaosuuden, jossa tutkittiin mahdollisten epäpuhtauksien vaikutusta ruostumiseen.</p> <p>Työssä syvennyttiin putken katkaisupinnan ruostumisongelmaan, joka aiheutti reklamaatioita asiakkailta. Ongelma selvittäminen alkoi linjan osa-alueiden kartoittamisella ja valmistuvien tuotteiden seurannalla. Tuotteiden seurannalla oli tarkoitus saada selville, kuinka suuri osa niistä ruostui ja kuinka nopeasti sekä oliko ulkoisilla ja/tai mekaanisilla tekijöillä vaikutusta ruostumiseen. Ulkoisia tekijöitä olivat kosteus, ilman epäpuhtaudet ja valmiin tuotteen siirto varastoon. Mekaanisia tekijöitä olivat putken katkaisussa käytettävä saha

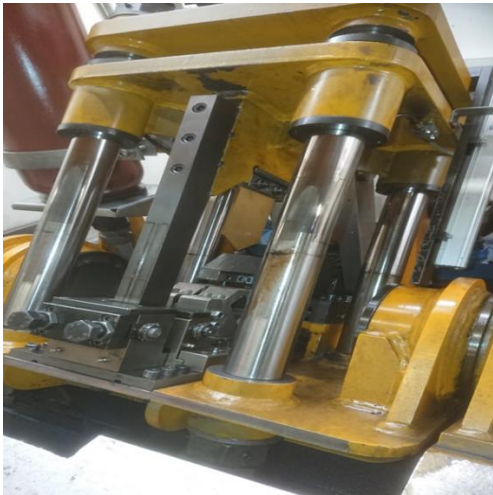
Kuva 26. Giljotiinileikkuri

Giljotiinimallisella leikkaustavalla (kuva 26) katkaisu olisi mahdollista ja leikkauspinnan ruostumista ei tapahtuisi, mutta putkilinjalla tuotettavat putket ovat dimensioiltaan ja ainevahvuuksiltaan niin suuria, ettei sekään tule kysymykseen, koska sen kokoluokan giljotiini olisi hyvin kallis.

Giljotiini (kuva 26) leikkausta käytetään enimmäkseen pienillä putkiko'illa, joissa se onkin osoittautunut hyvin tehokkaaksi leikkausmenetelmäksi. Leikkuri on johteiden päällä liikkuva yksikkö kuten muutkin, mutta leikkaus tapahtuu hydraulisyntereillä, joiden rungossa on tiettyyn kulmaan hiottu viisikulmion muotoinen teräkappale.

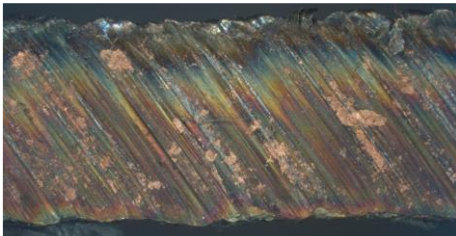
Kuva 27. Vain sahaus ilman pään käsittelyä (liite 1)

Valomikroskooppikuvissa 27-32 on esitetty valomikroskooppikuvia kunkin näytteen sahauspinnan tyypillisiltä alueilta (liite 1)

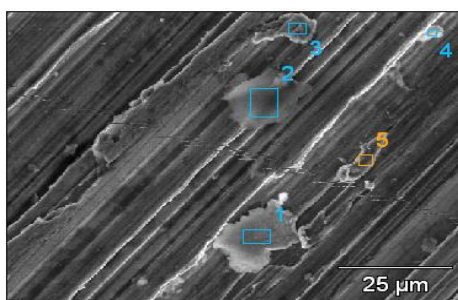
Kuva 38. Pelkkä hiomanauha (liite 1)

Kuvassa 38 nähdään viisi partikkelia ja kuvassa 39 niiden sisältämät alkuaineet.

Partikkelin 2 hiilipitoisuus on suuri, mutta muut partikkelit vaikuttaisivat olevan perusmateriaalia. Hiilipitoinen partikkeli sisältää myös pieniä määriä muun muassa happea, kaliumia, natriumia ja magnesiumia. (liite 1)

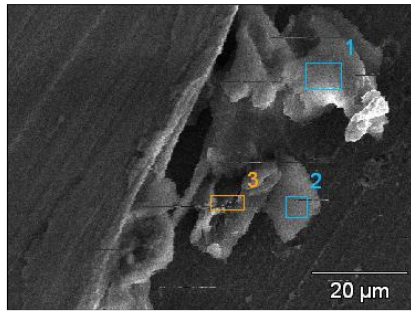
Kuva 40. Pelkkä harjaus ja EDS analyysi (liite 1)

O	Na	Si	S	Cl	K	Ca	Cr	Mn	Fe	Ni
1		5,3	2,51	2,83	3,81	1,58	1,46	18,58	1,36	57,54	5,03
2	2,62		0,85				0,1	18,84	1,93	68,77	6,89
3		0,85	1,01		0,43		0,12	19,11	2,6	68,18	7,71

Partikkeleissa oleva natriumi saattaa johtua ihokosketuksesta, jos kappaleita on käsitelty jossain vaiheessa paljain käsin, koska putken materiaalissa, katkaisuterässä ja jäähdytsemulsiossa itsessään sitä ei ole.

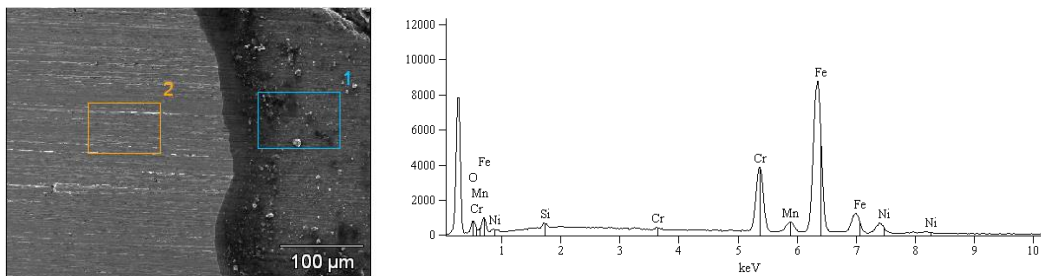
Kuva 41. Vinohionta ja EDS-analyysi (liite 1)

Näytteen (vain sahaus) sahauspintaa hiottiin vinosti siten, että osa sahauspinnasta jäi koskemattomaksi ja osaa hiottiin vinosti. Kuvassa 41 nähdään näytteen sahauspintaa. Kuvan vasen reuna on hiottu pois. Sekä hiotulta alueelta noin 150μm hiotun ja hiomattoman alueen rajalta että hiomattomalta alueelta otettiin EDS-analyyskejä. Hiotulla alueella hiili- ja happipitoisuus on alhainen verrattuna hiomattomaan alueeseen. Hiotulla alueella ei havaita sahausesta peräisin olevia epäpuhtauksia. Kuvan alueelta 2 hiomalla poistetun kerroksen paksuutta ei voitu mitata sen ohuuden takia. Hiottu kerros lienee enintään joitakin kymmeniä mikrometrejä (liite1).

VTT:n tutkimusselostuksen perusteella voidaan todeta, ettei katkaisutavan muutokselle ole tarvetta, koska epäpuhtaudet katkaisupinnassa ovat vain pinnallisia (liite 1).

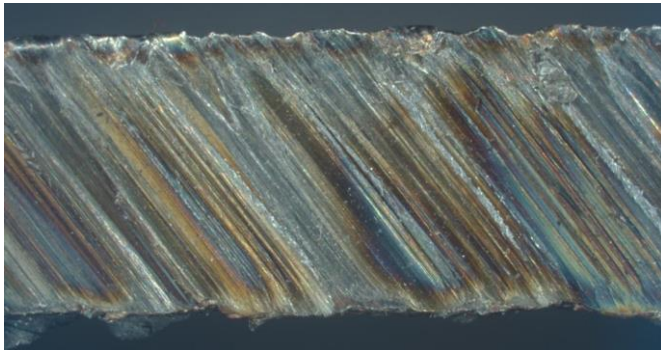
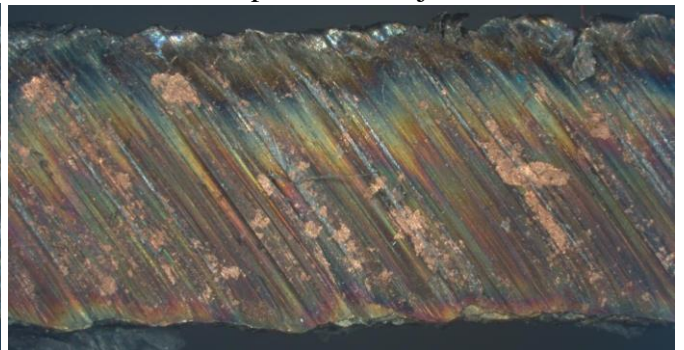
a) Vain sahaus ilman pään käsittelyä no 1.

Kuvissa 1 a - f on esitetty kaksi valomikroskooppikuvaa kunkin näytteen sahauspinnan tyypillisiltä alueilta. Harjaus pyöristää selvästi hiointaa enemmän sahauspinnan reunoja.

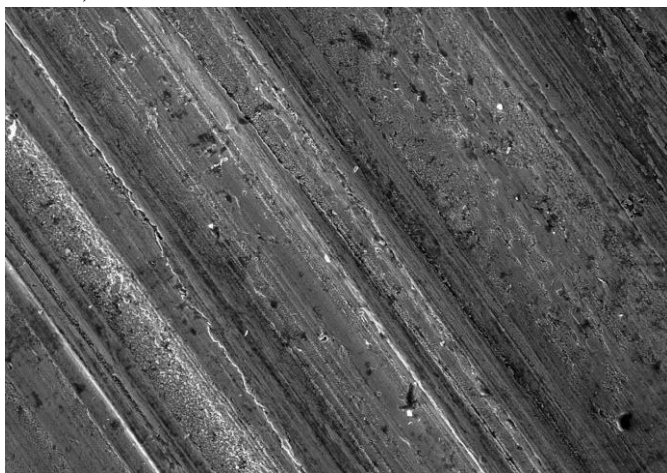
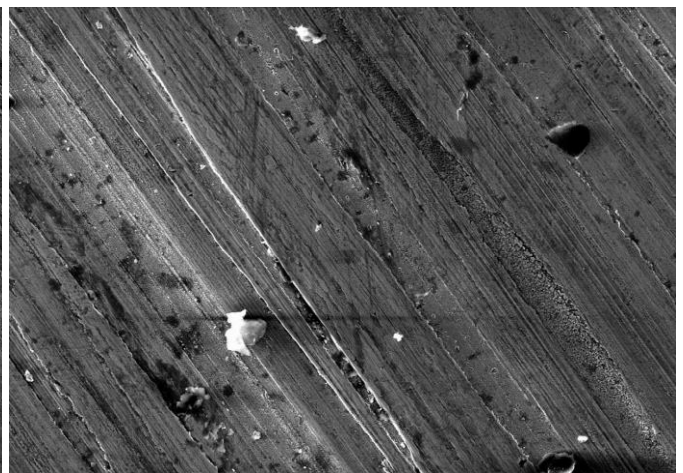
Näytteen uusi terä pinnalla on hieman enemmän hiiltä sekä rautaa. Myös hiiltä huomioimatta näytteen uusi terä pinnalla on hieman enemmän rautaa. Näytteiden no 3 ja no 4 muita suuremmat Mn-pitoisuudet johtuvat ilmeisesti kromin ja mangaanin piikkien päällekkäisyydestä EDS-analyyseissä.

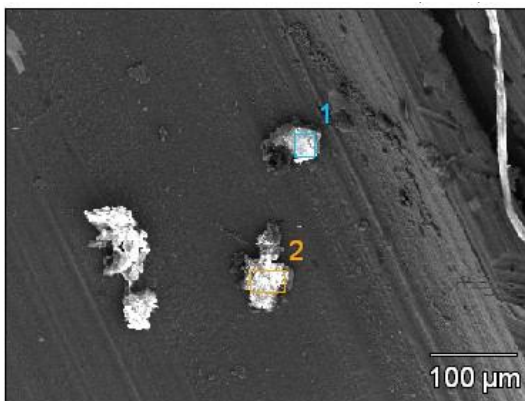
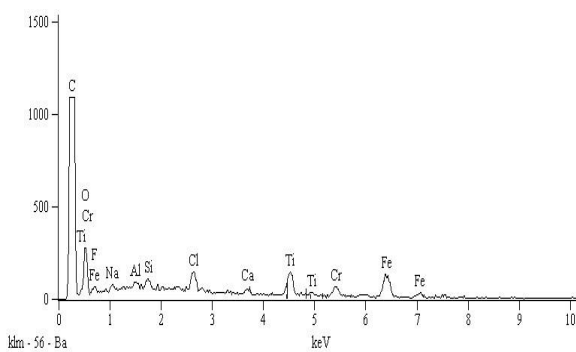
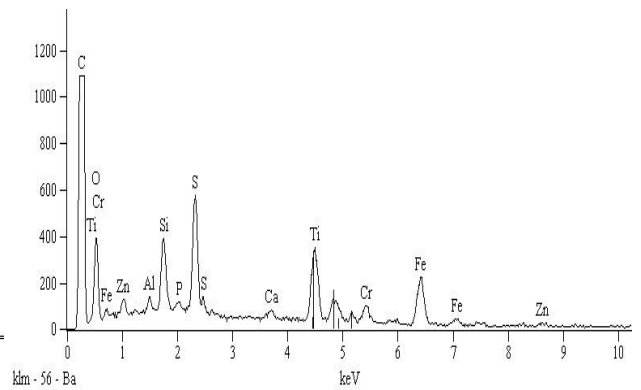
Kuvassa 3 nähdään näytteen sahaus ilman käsittelyä no 1 pinnalla olevien epäpuhtauspartikkeleiden SEM-analyysien tulokset. Partikkeleiden 1 ja 2 hiilipitoisuus on suuri. Hiilen lisäksi partikkelit sisältävät ainakin happea, titaania, sekä pienempiä määriä kalsiumia, alumiinia ja piitä. Rauta ja kromi ovat todennäköisesti peräisin perusmetallista.

Kuva 3. Pinnan epäpuhtauspartikkelien SEM-analyysit. Näyte Vain sahaus ilman käsittelyä no 1.

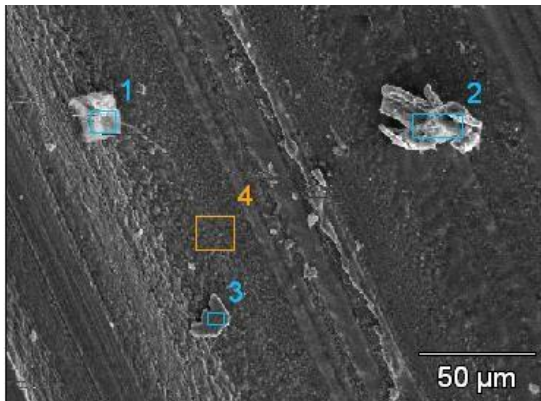
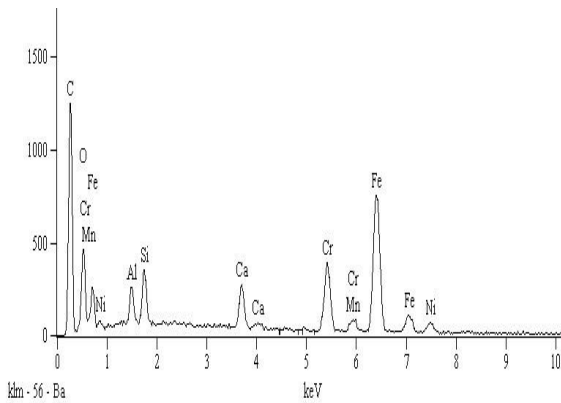
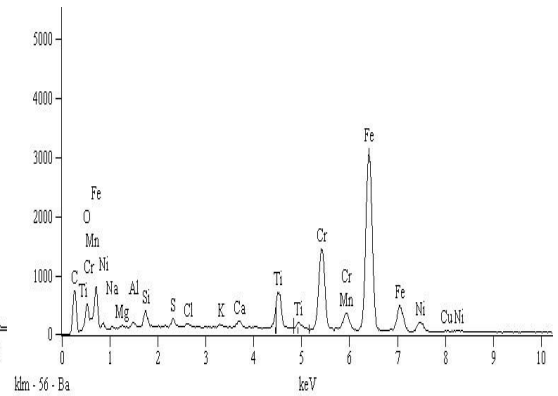
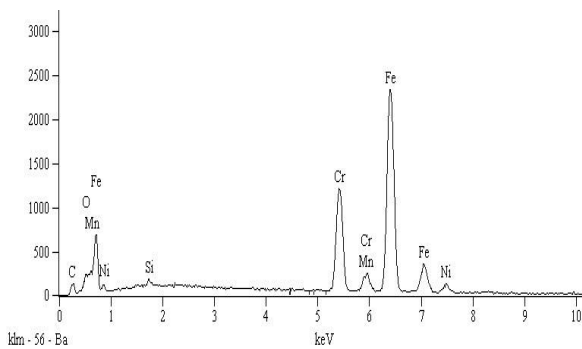
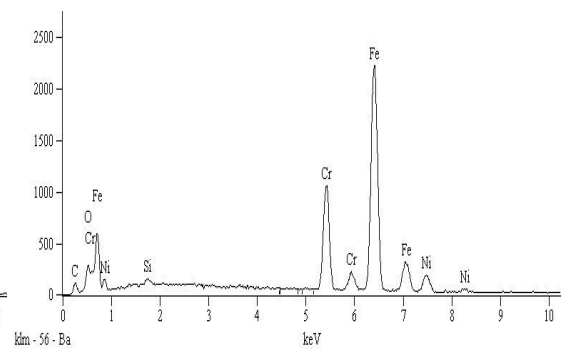
Kuvassa 4 nähdään myös näytteen Vain sahaus ilman käsittely no 1 pinnalla olevien partikkelien analyysitulokset. Partikkeli 1 koostuu pääosin hiilestä ja hapesta. Partikkelit 2 - 3 sisältävät myös runsaasti hiiltä, hieman vähemmän happea. Metallit saattavat olla peräisin perusmetallista. Alue 4 on periaatteessa puhdas metalli, mutta pinnalla on EDS-analyysin perusteella runsaasti hiiltä. On huomattavaa, että EDS-analyysille on tyypillistä hiilen esiintyminen näytteen pinnalla.

Kuva 4. Pinnan epäpuhtauspartikkelien SEM-analyysit. Näyte Vain sahaus ilman käsittelyä no 1.

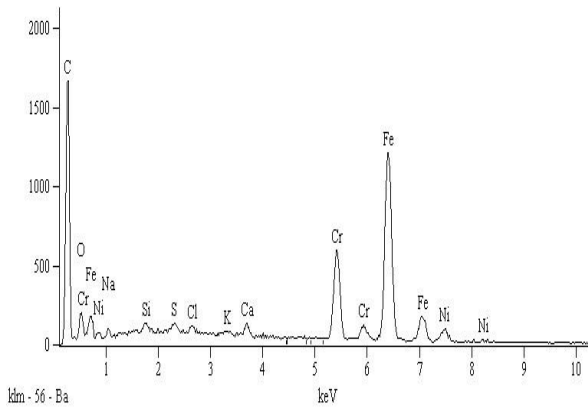
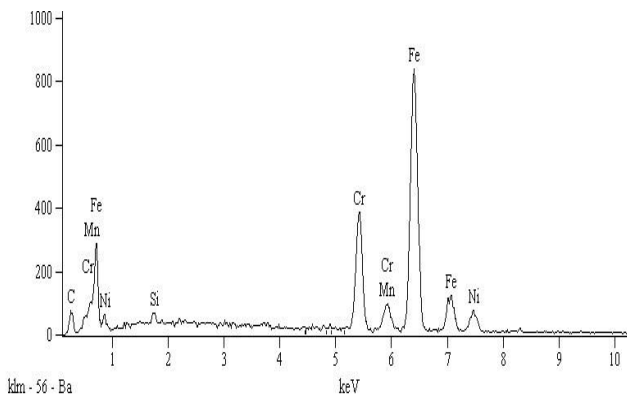
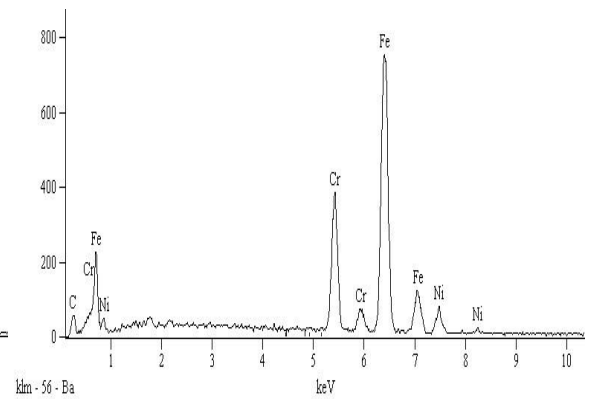
Kuvassa 6 nähdään näytteen Pelkkä hiomanauha no 2 pin-
nan epäpuhtauksien analyysitulokset. Partikkelin 3 hiilipitoi-
suus on suuri, mutta muut partikkelit vaikuttaisivat olevan
perusmateriaalia. Hiilipitoinen partikkeli sisältää myös pie-
niä määriä mm. hapetta, kalsiumia, natriumia, magnesiumia.

Kuva 6. Pinnan epäpuhtauspartikkelien SEM-analyysit. Näyte Pelkkä hiomanauha no 2.

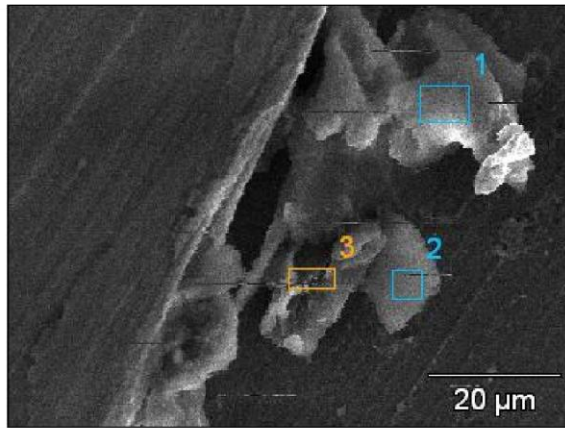
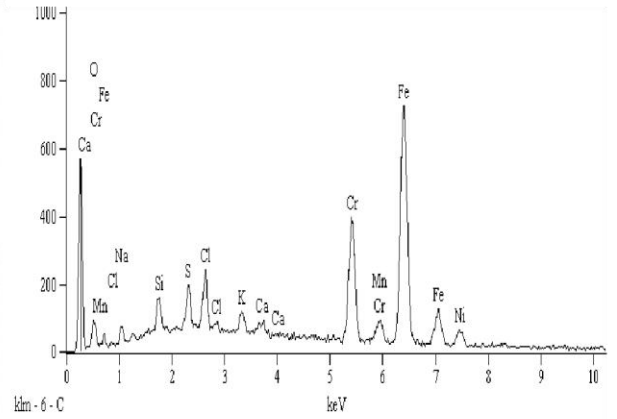
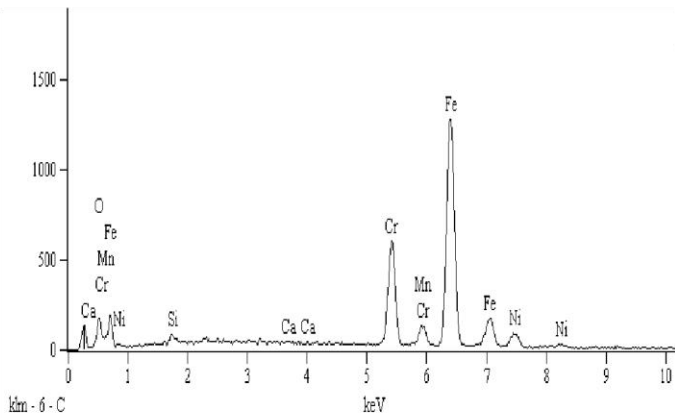
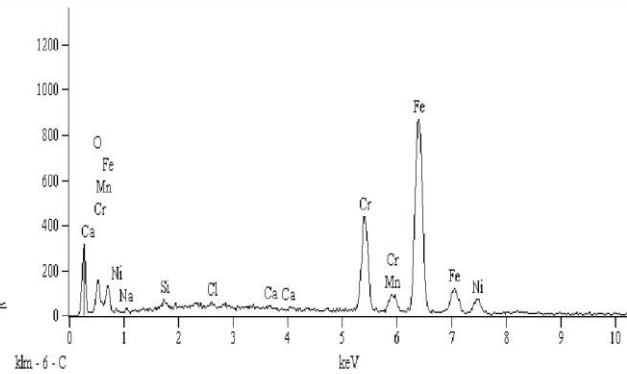
Kuvan 8 (näyte pelkkä harja no 3) analyysitulokset on laskettu ilman hiiltä. Partikkelit ovat todennäköisesti perusmetallista, mutta ainakin partikkelin 1 pinnalla on epäpuhtauksia.

Kuva 8. Pinnan epäpuhtauspartikkelien SEM-analyysit. Näyte pelkkä harja no 3.

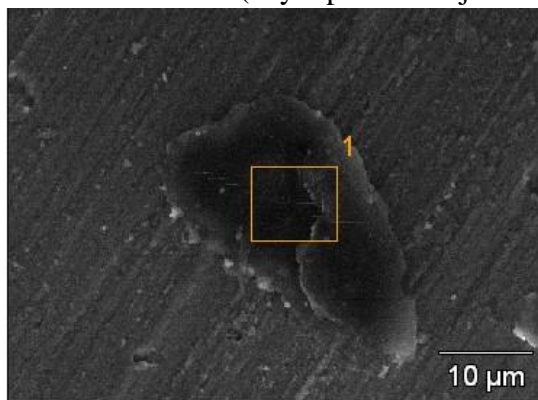
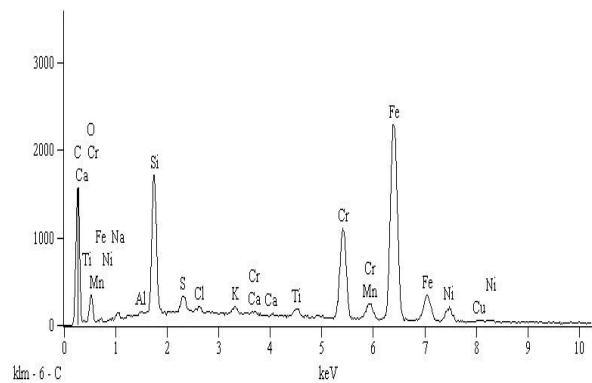
Kuvan 9 (näyte pelkkä harja no 3) partikkeli voi olla piikarbidia.

Kuva 9. Pinnan epäpuhtauspartikkelien SEM-analyysit. Näyte pelkkä harja no 3.

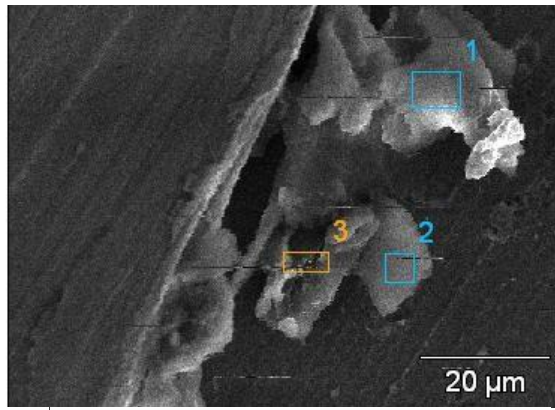
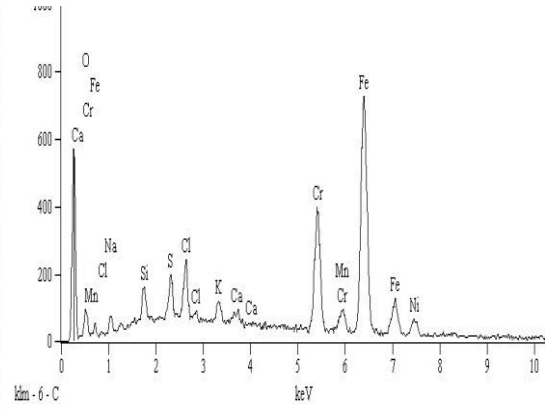
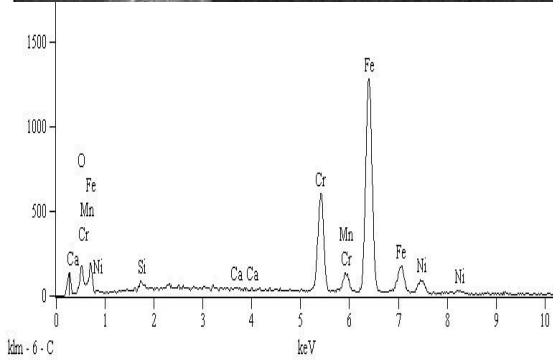
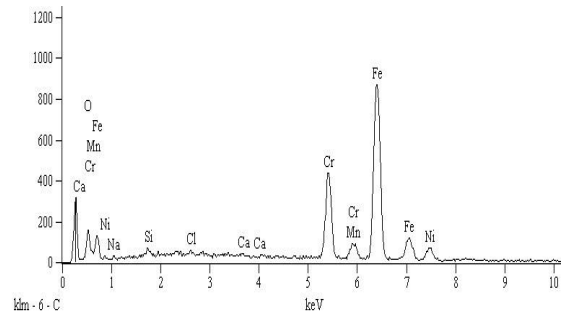
Näytteen vanha terä pinnalla on kuvan 13 alueella vain ruostumattomasta teräksen partikkeleista.

Kuva 13. Pinnan epäpuhtauspartikkelien SEM-analyysit. Vanha terä.

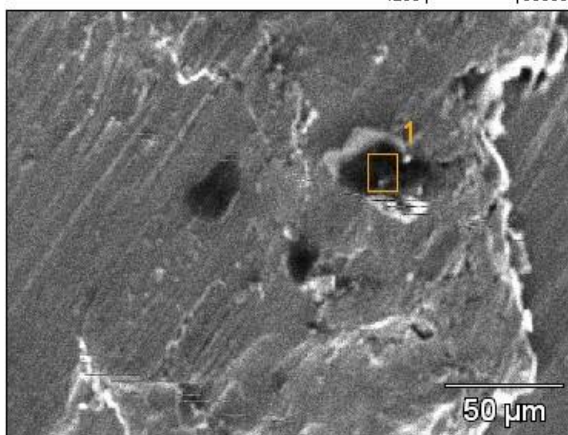
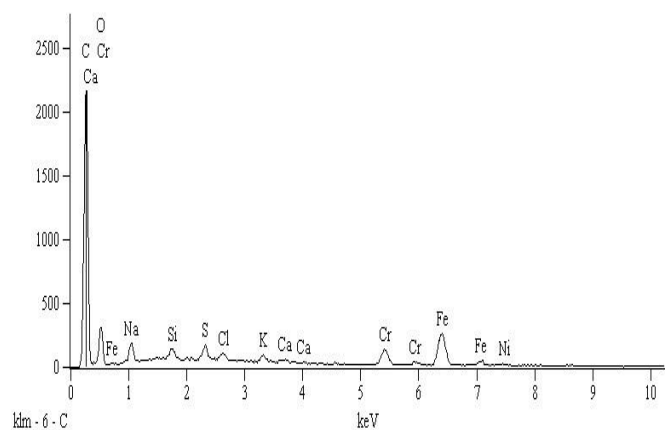
Näytteen Vanha terä pinnalla on myös pääosin hiiltä sisältäviä partikkeleita (kuvat 14 ja 15).

Kuva 14. Pinnan epäpuhtauspartikkelien SEM-analyysit. Vanha terä.

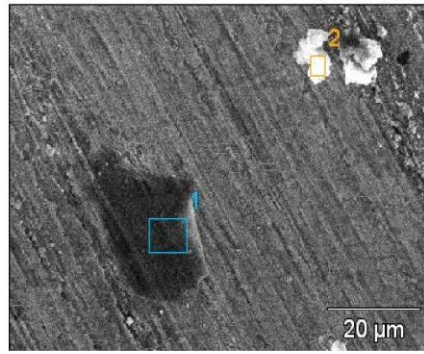
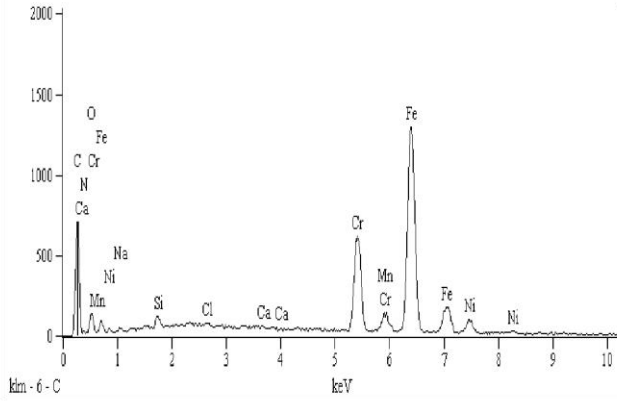
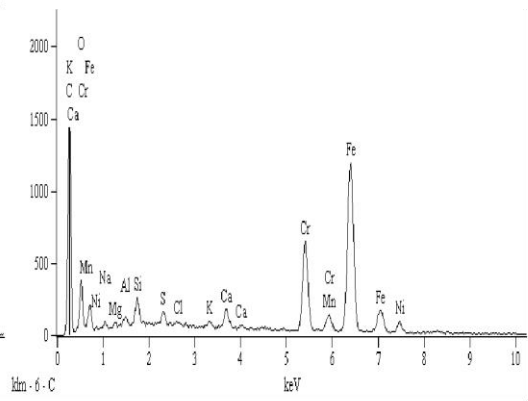
Näytteen Uusi terä no 4 pinnalla kuvassa 16 nähdään partikkelit, joiden koostumukset analysoitiin. Partikkelin 1 analyysissä ei hiiltä ole huomioitu, mutta mitä ilmeisimmin molemmat partikkelit sisältävät runsaasti hiiltä. Partikkeli 1 on selkeästi erittäin ohut, kalvomainen. Hiilen lisäksi molemmat partikkelit sisältävät pieniä määriä useita epäpuhtauksia.

Kuva 16. Pinnan epäpuhtauspartikkelien SEM-analyysit. Uusi terä.

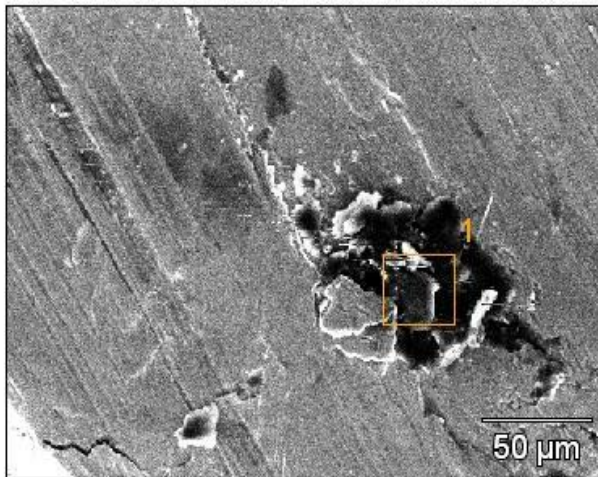
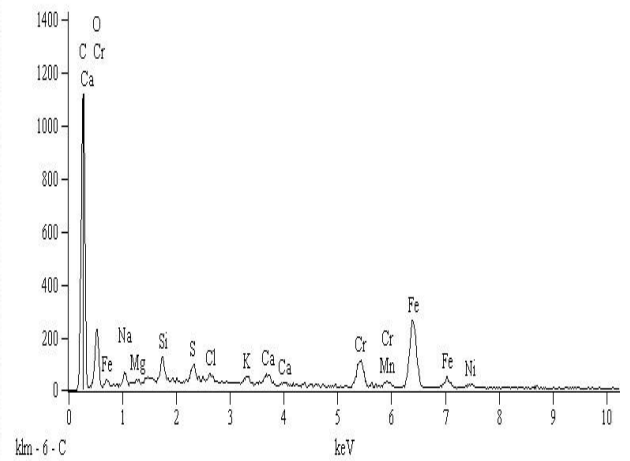
Kuvan 17 pinnan epäpuhtaus koostuu pääosin hiilestä.

Kuva 17. Pinnan epäpuhtauspartikkelien SEM-analyysit. Uusi terä.

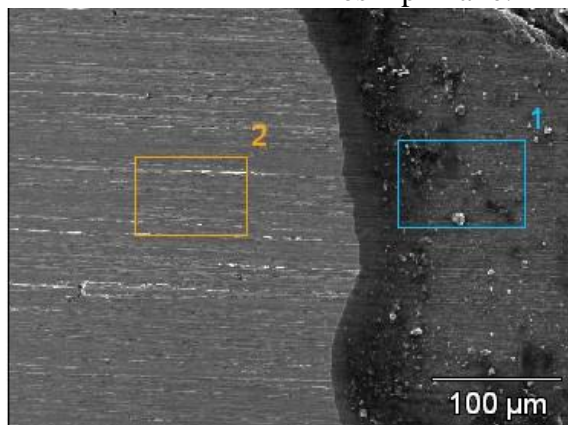
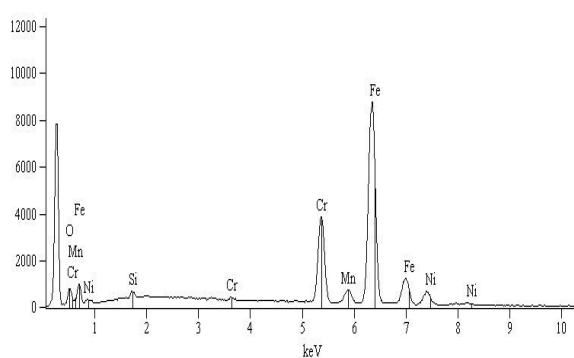
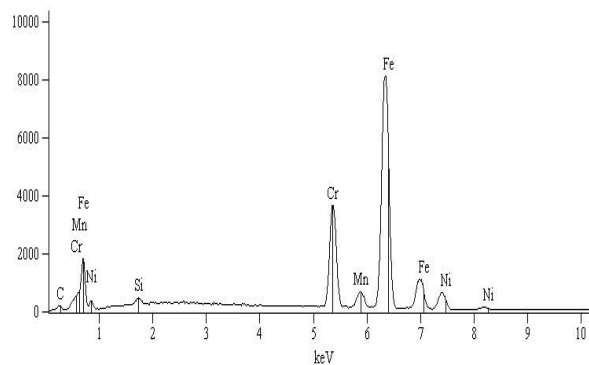
Näytteen Vain sahaus no1 sahauspintaa hiottiin vinosti siten, että osa sahauspinnasta jäin koskemattomaksi ja osaa hiottiin vinosti. Kuvassa 19 nähdään näytteen sahauspintaa. Kuvan vasen reuna on hiottu pois. Sekä hiotulta alueelta, noin 150 µm hiottun ja hiomattoman alueen rajalta, että hiomattomalta alueelta otettiin EDS-analyysejä. Hiottulla alueella hiili- ja happipitoisuus on alhainen verrattuna hiomattomaan alueeseen. Hiottulla alueella ei havaita sahauksesta peräisin olevia epäpuhtauksia. Kuvan alueelta 2 on hiomalla poistetun kerroksen paksuutta ei voitu mitata sen ohuuden takia. Hiottu kerros lienee enintään joitakin kymmeniä mikrometrejä.

On ilmeistä, että sahauksessa ei vieraspartikkeleita tunkeudu sahattavaan teräkseen vaan epäpuhtaudet jäävät ainakin pääosin pinnalle.

Kuva 19. Pinnan vinohionta. Näyte vain sahaus no 1.

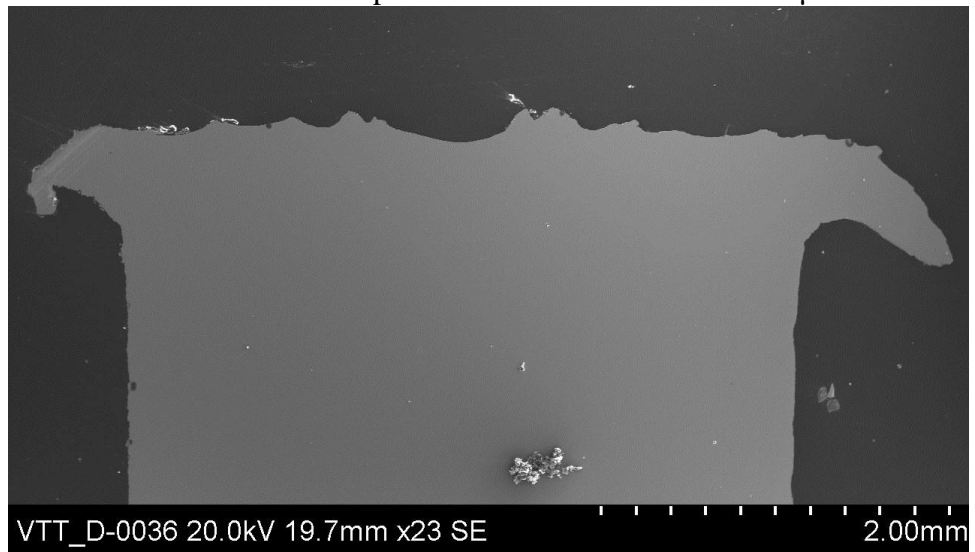
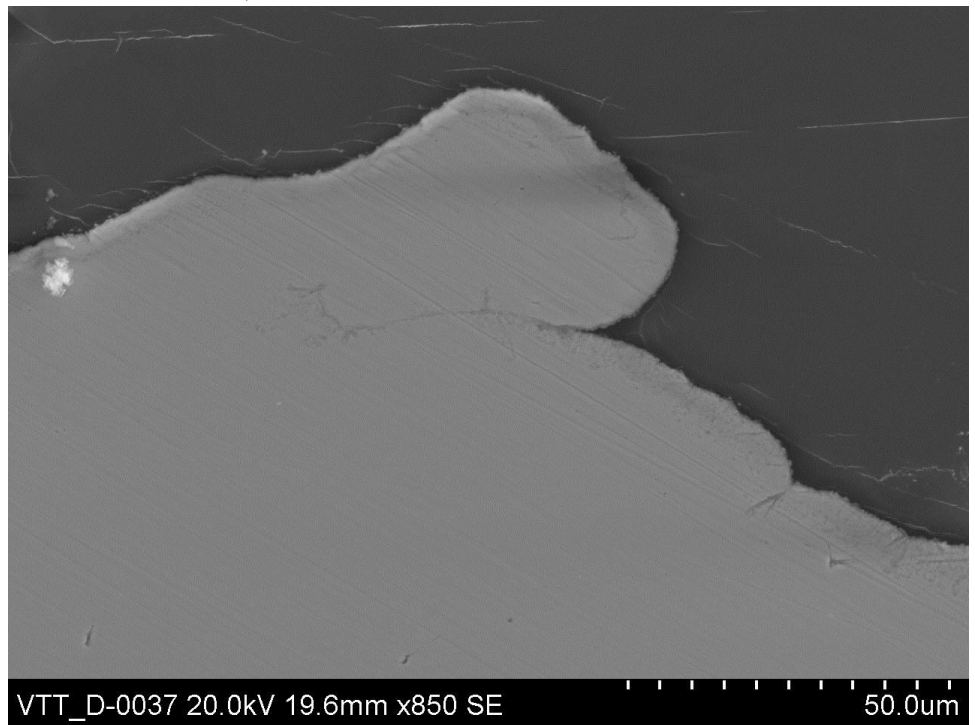
Kuvien 20 - 26 perusteella sahauksessa, hionnoassa tai harkauksessa ei epäpuhtauksia tunkeudu perusmateriaalin sisään

muutoin kuin pinnan muokkautumisen takia. Pinta muokkautuu kuvien perusteella enintään noin 20 - 30 μm .

Kuva 20. SEM-kuva vanhan terän poikkileikkauksesta.

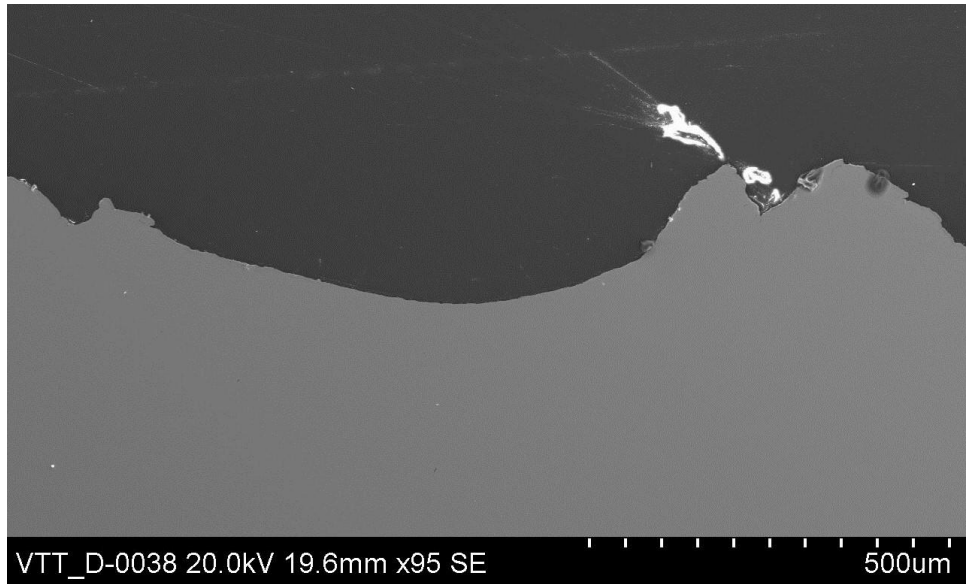
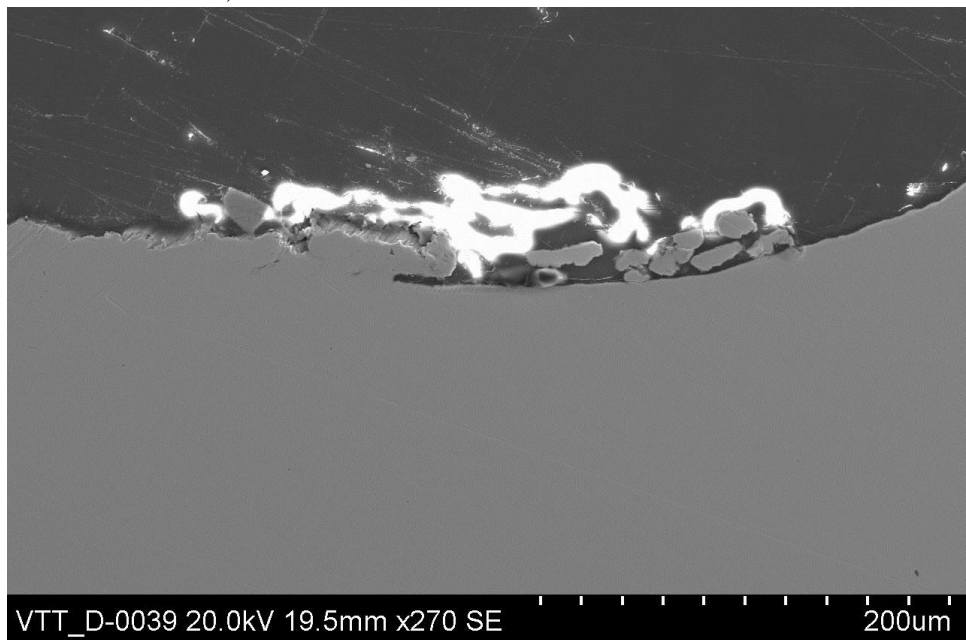
Kuva 21. SEM-kuva vanhan terän poikkileikkauksesta.

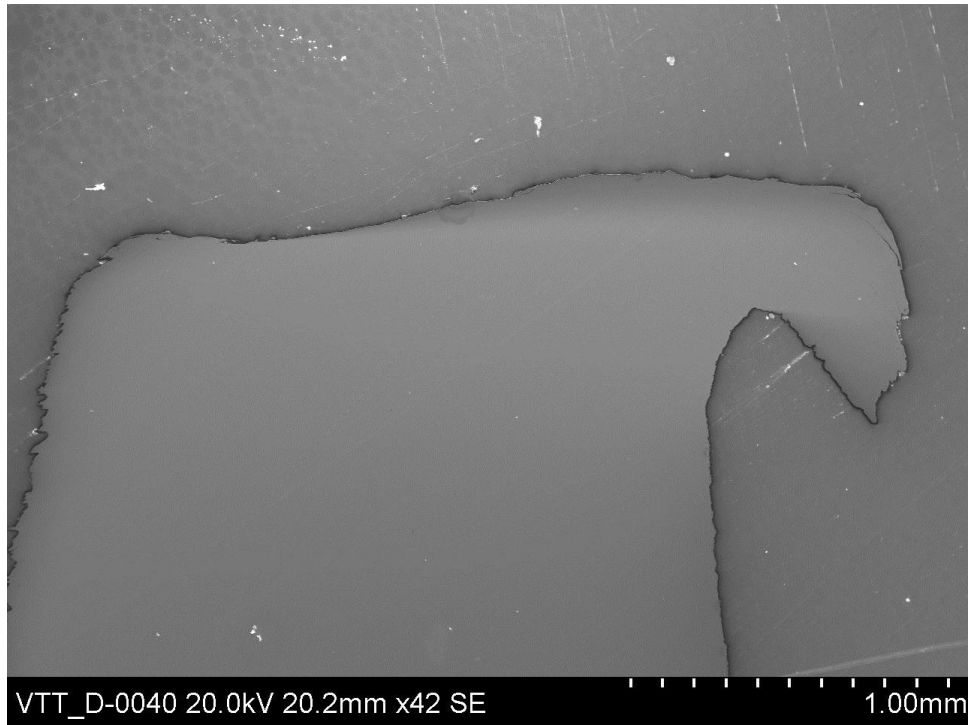
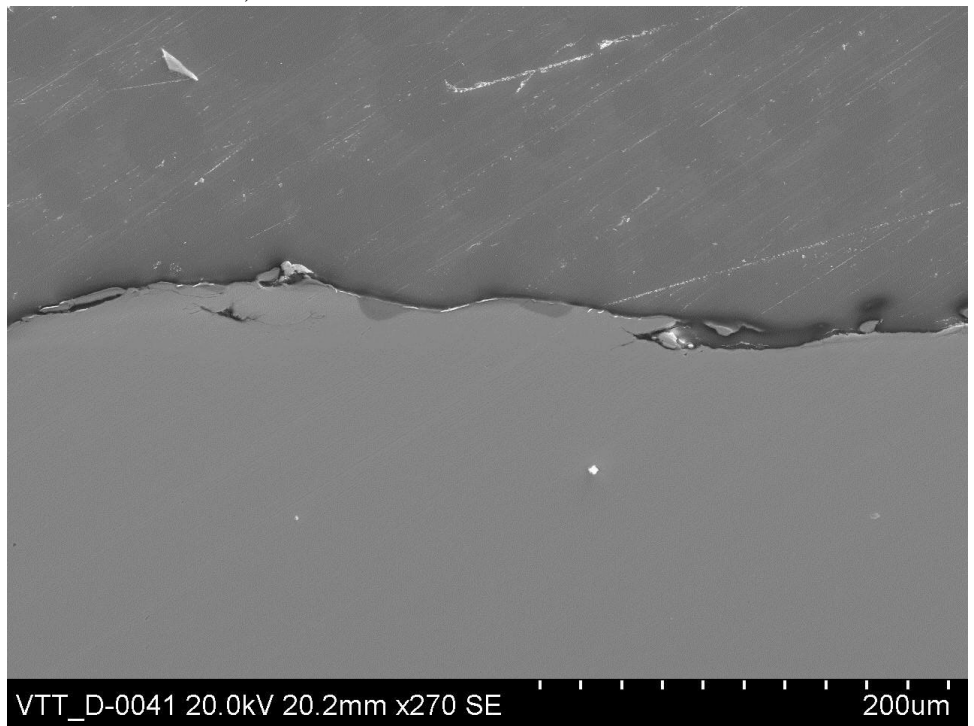
Kuva 22. SEM-kuva uuden terän poikkileikkauksesta.

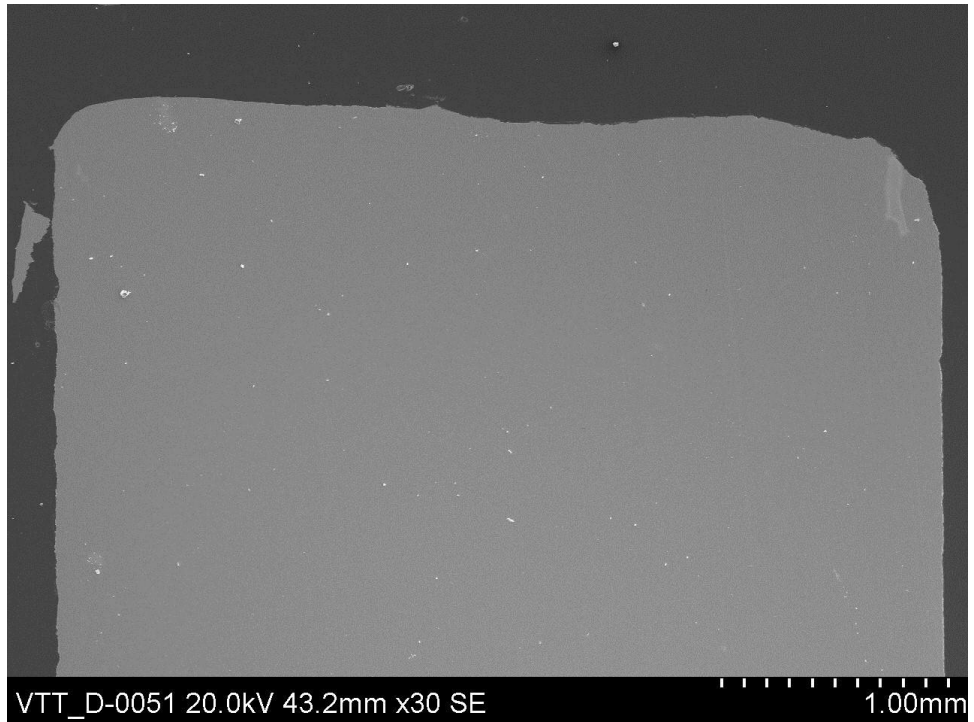
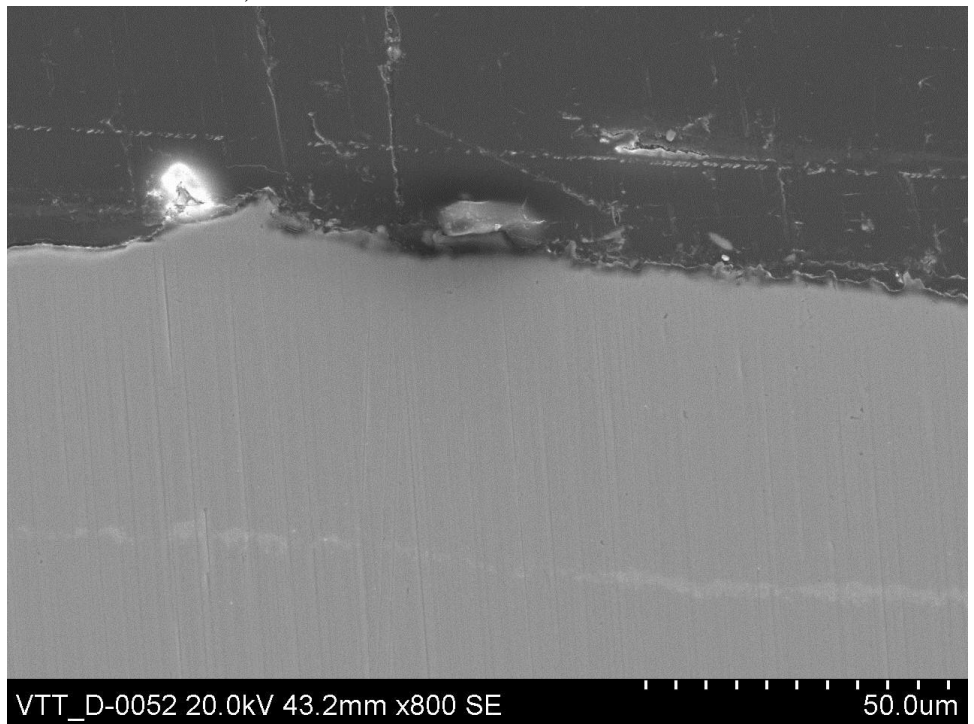
Kuva 23. SEM-kuva poikkileikkauksesta, näyte vain sahaus ilman käsittelyä no 1.

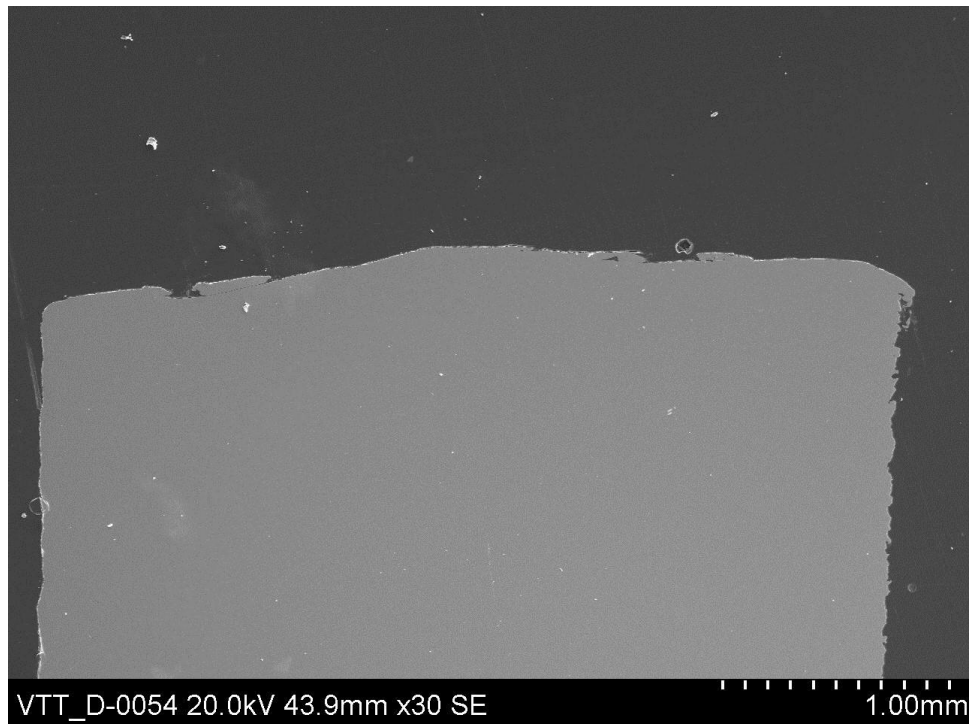
a)

Kuva 24. SEM-kuva poikkileikkauksesta, pelkkä hiomanauha no 2.

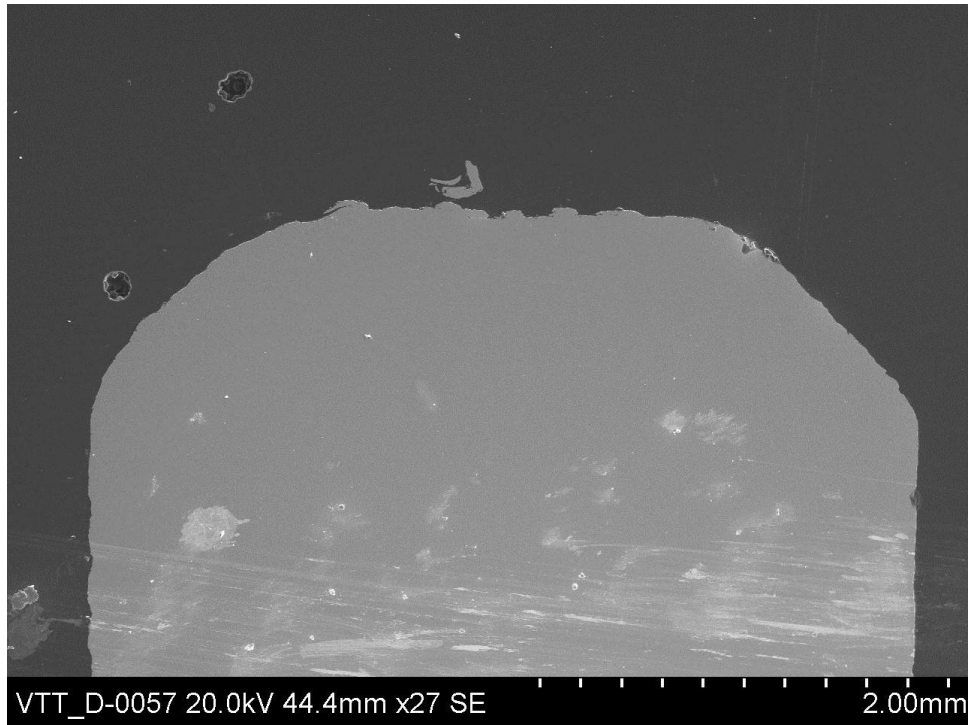
a)

Kuva 25. SEM-kuva poikkileikkauksesta, näyte vain harja no 3.

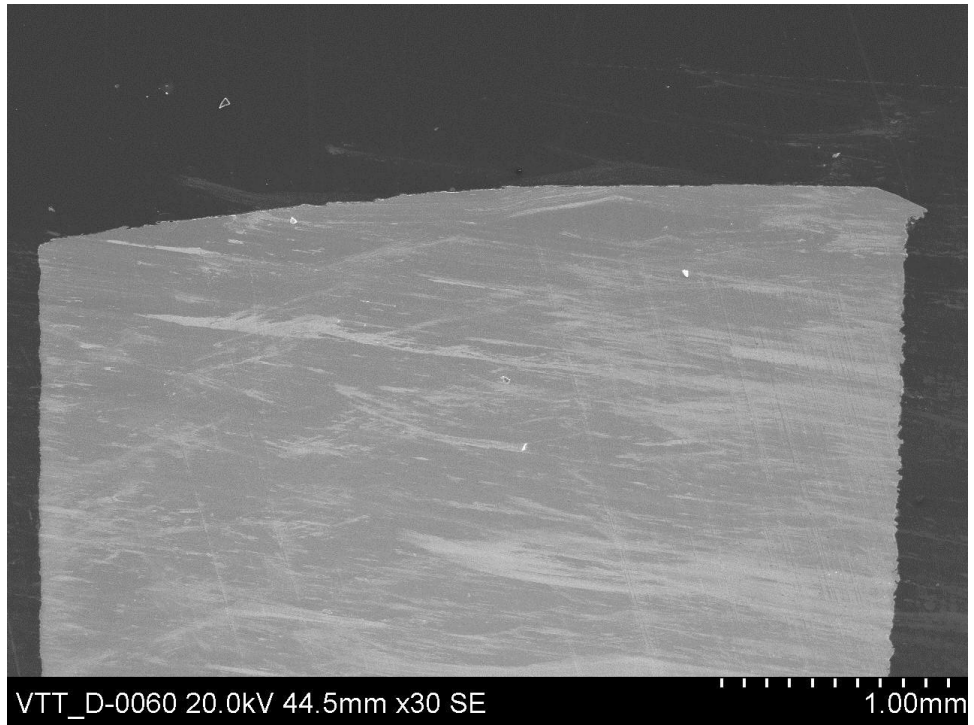
a)

Kuva 26. SEM-kuva poikkileikkauksesta, näyte hiottu harjattu no 4.
