**PIONEERIPUISTON PORTINPYLVÄI-
DEN RESTAUROINTI**
hoito-ohje ja dokumentointi

Opinnäytetyö
Restauroinnin koulutusohjelma

2019

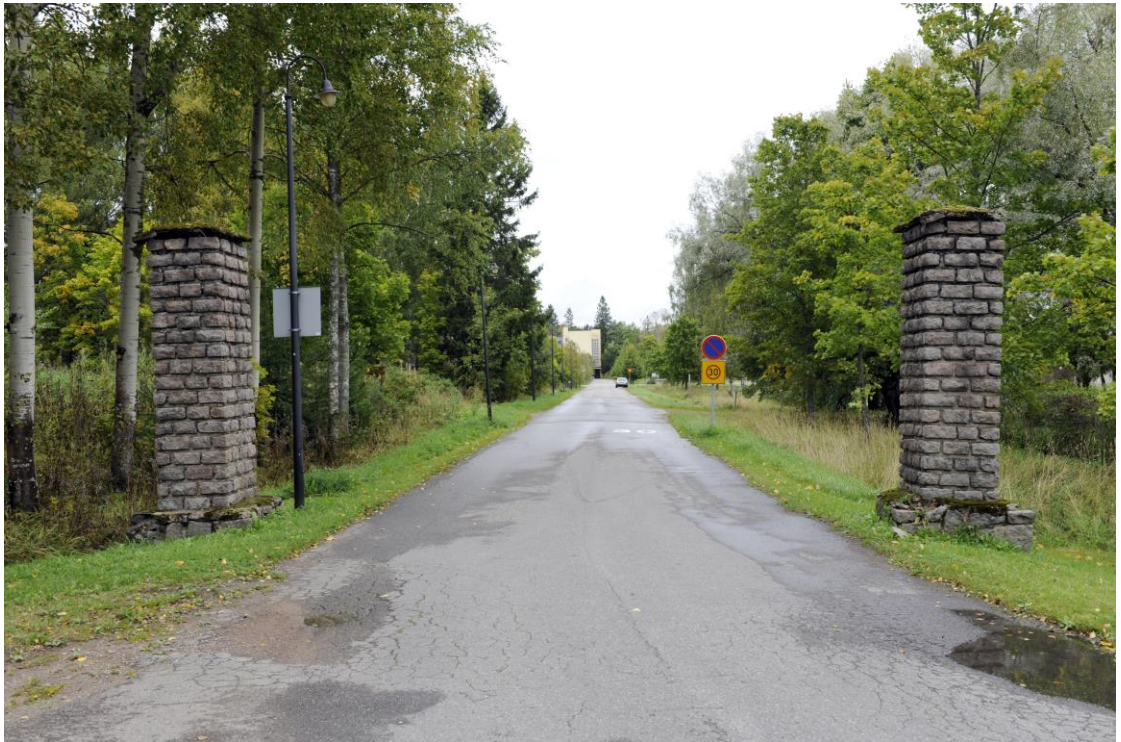
Pioneeripuiston etelänurkalla sijaitseva kasarmialueen vanha porttirakenne (kuva 1) siirrettiin sivuun sen läpi kulkevan Hakuntien rakennustöiden yhteydessä kesällä 2017. Portin muodostavat kaksi luonnonkivistä muurattua portinpylvästä vaurioituivat siirrettäessä, joten Kouvolan kaupunki tilasi Kaakkois-Suomen ammattikorkeakoululta restaurointisuunnitelman pylväiden kuntoonsaattamiseksi. Pylväiden pystytys ja restaurointi perustustöineen toteutettiin tekijän toimesta vuoden 2018 aikana.

Kuva 1. Pioneeripuiston eteläportti ennen pylväiden siirtoa (Kasarmin portti 2007)

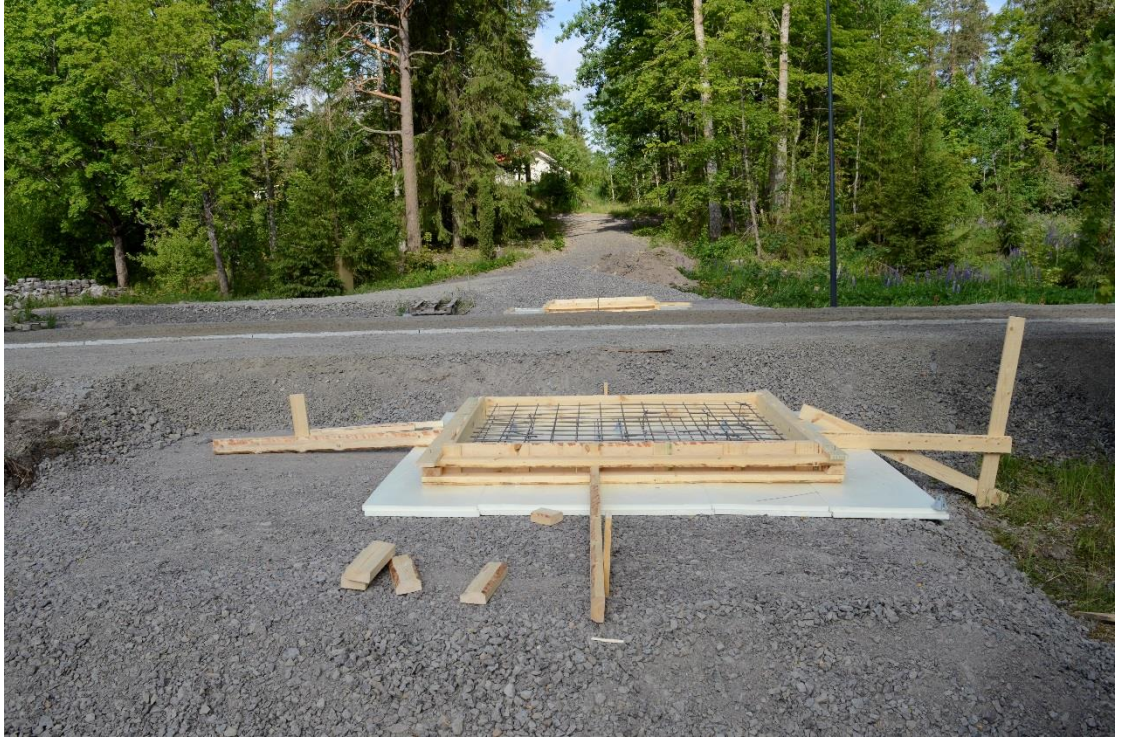
Maarakennustöihin kuului multamaakerroksen poisto ja routimattoman murskeen ajo monttuihin. Finnfoam-levyt asennettiin suoraan tasoitetulle ja tärytettylle murskeelle, jonka pinnan suoruus katsottiin työmaalla riittäväksi. Levyjen päälle rakennettiin sahatavarasta perustuslaattojen muotit (kuva 7, 29). Valu raudoitettiin 10 mm teräsristikolla kahteen korkeuteen: 200 mm paksuun laataan asennettiin ristikot 50 mm ja 100 mm korkeuteen laatan pohjasta. Lisäksi laatan keskelle asennettiin pystyyn neljä kappaletta 10 mm teräksestä valmistettuja kankia, jotka toimivat osana jalustan raudoitusta ja sitovat laatan ja jalustan toisiinsa. Valut suoritettiin kahdessa vaiheessa. Ensimmäisenä valettiin kummankin pylvään 200 mm paksut perustuslaatat. Niiden annettiin kuivua noin kaksi viikkoa valun pinta tiiviisti muovitettuna.

Kuva 6. Laattavalun muotit ovat valmistuneet (Heikkinen 2018)

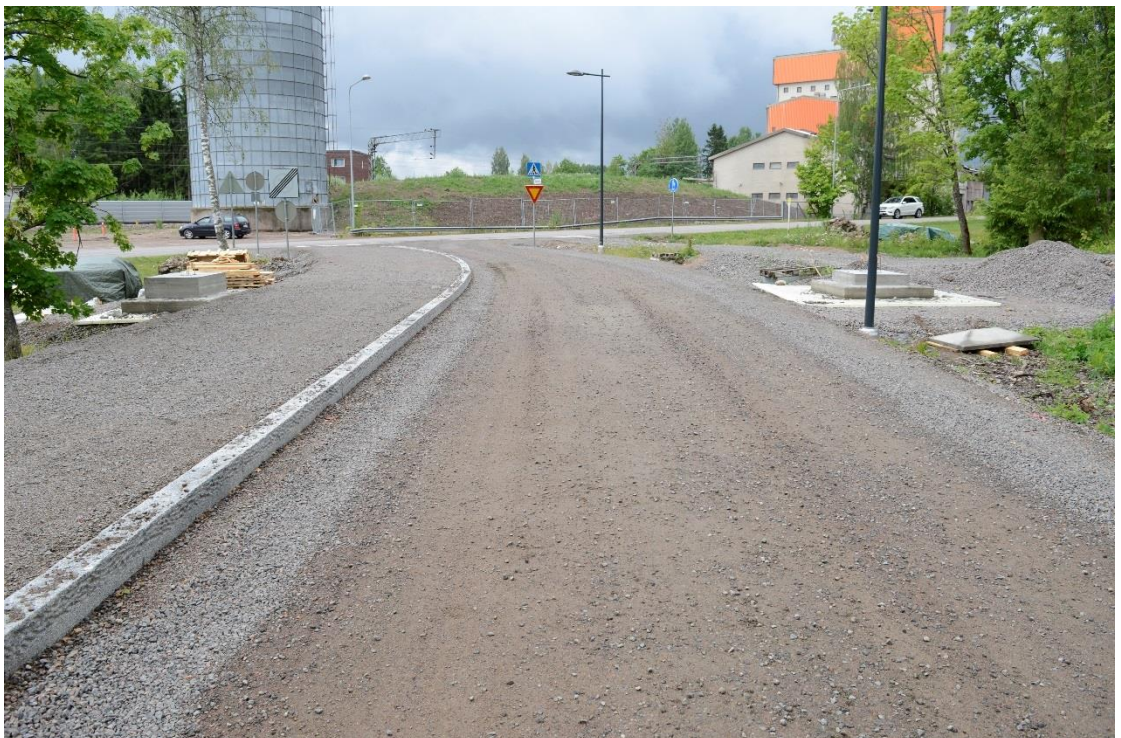
Valujen toisessa vaiheessa valettiin jalustat laattojen päälle. Laatat olivat maan pinnanmuotojen takia eri korkeuksilla ja siksi jalustojen valu edellytti huolellisuutta pintojen saamiseksi samaan korkoon. Jalustat (kuva 8) pyrittiin myös valamaan yhdensuuntaisiksi siten, että jalustojen lyhyet sivut olisivat samassa linjassa keskenään.

Kuva 7. Jalustavalut ovat valmiit kesäkuussa 2018 (Heikkinen 2018)

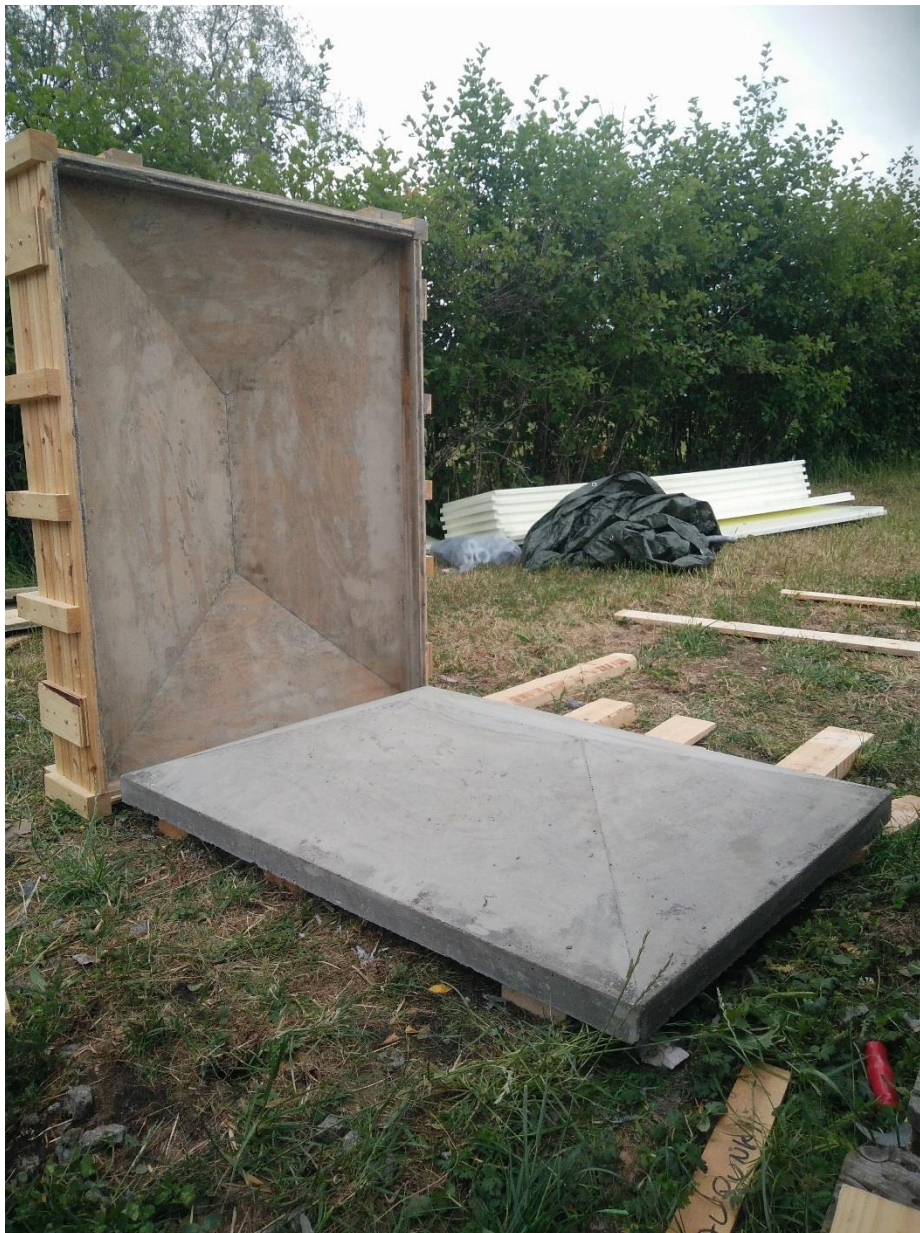
Perustus- ja jalustavalujen yhteydessä suoritettiin hattujen (kuva 9) valut. Tarkoitusta varten valmistettuun vanerimuottiin valettiin ensimmäinen hattu laatan valun yhteydessä ja toinen hattu samaan muottiin jalustaa valaessa. Hatun suuren massan vuoksi muotti sijoitettiin rinteeseen tuntumaan, jolloin sen kippaaminen nurin hatun irrottamiseksi kävisi vaivattomasti.

Kuva 8. Hattu on irrotettu muotistaan (Heikkinen 2018)

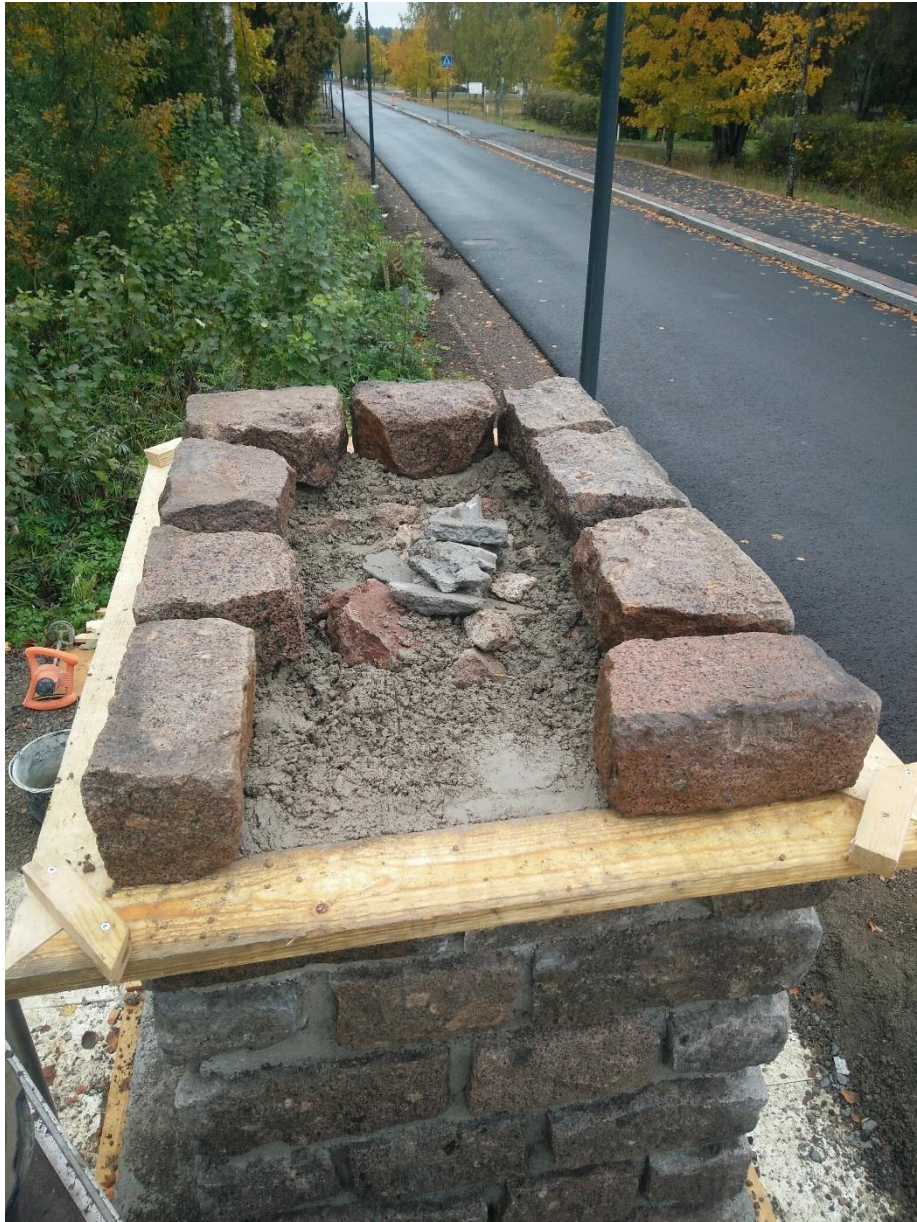
Kun edellisen varvin jäykkyys oli riittävä, sen päälle aseteltiin laastisauman muottina toimiva lautakehys (kuva 9). Kehys ruuvattiin kulmistaan kasaan ja ristimitta tarkistettiin.

Kuva 9. Sauman muottilaudat tukevat kivien etureunaa (Heikkinen 2018)

Kehys toimi muurattavan varvin kivien etureunan tukena, eli kivien etureuna käytännössä lepäsi laudan päällä. Kivien varsin pienet korkeuserot mahdollistivat kohtuullisen sauman suoruuden tällä menetelmällä. Kun varvin kaikki kymmenen kiveä saatiin soviteltua sijoilleen lautojen ja kiilakivien päälle, varmistettiin tasaisten pystysaumojen toteutuminen kivien välillä. Kivet pyrittiin asettelemaan siten, etteivät ne olisi suorassa kosketuksessa toisiinsa, vaan niiden väliin jäisi aina yhtenäinen laastisauma. Tässä vaiheessa arvioitiin myös kiven etupinnan muotoa, jotta se ei asettuisi pylvään pinnassa liian syvälle tai olisi ulkoneva. Lohkopinnassa olevat pinnanmuodon vaihtelut tekivät arvioinnista toisinaan vaikeaa, mutta samasta syystä pienet ulkonemat tai syvennykset lopullisessa pinnassa eivät juurikaan häiritse kokonaisvaikutelmaa.

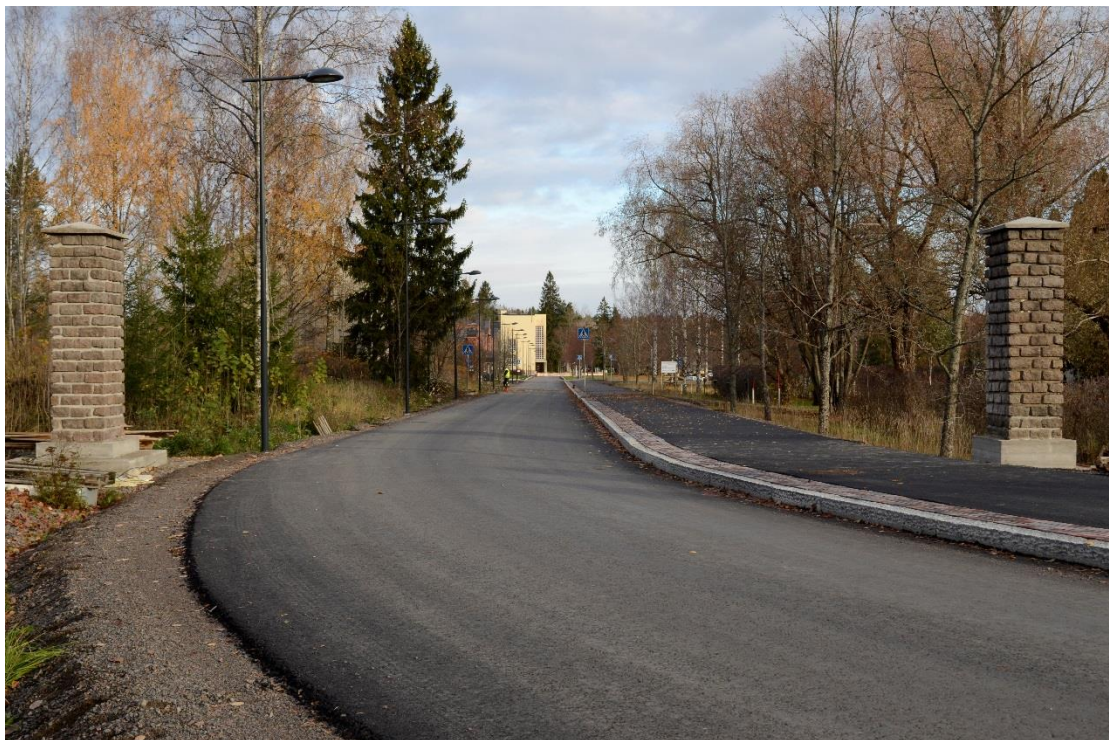
Molempien pylväiden hatut nostettiin paikoilleen samana päivänä. Nostot suoritettiin kuorma-autoon asennetulla kappaletavaranosturilla. Hatuille valmistettiin laastipeti, joka oli mitoiltaan vastaava kuin pylväiden vaakasaumoissa. Hattuja ei varsinaisesti ankkuroitu pylvään päälle, jotta niiden vaihto onnistuisi tulevaisuudessa kulutusosana pylvääitä vaurioittamatta. Hattujen asennus oli vuonna 2018 viimeinen pylväisiin kohdistettu toimenpide(kuva 10).

Kuva 10. Pylväät uudelleenpystytettynä lokakuussa 2018

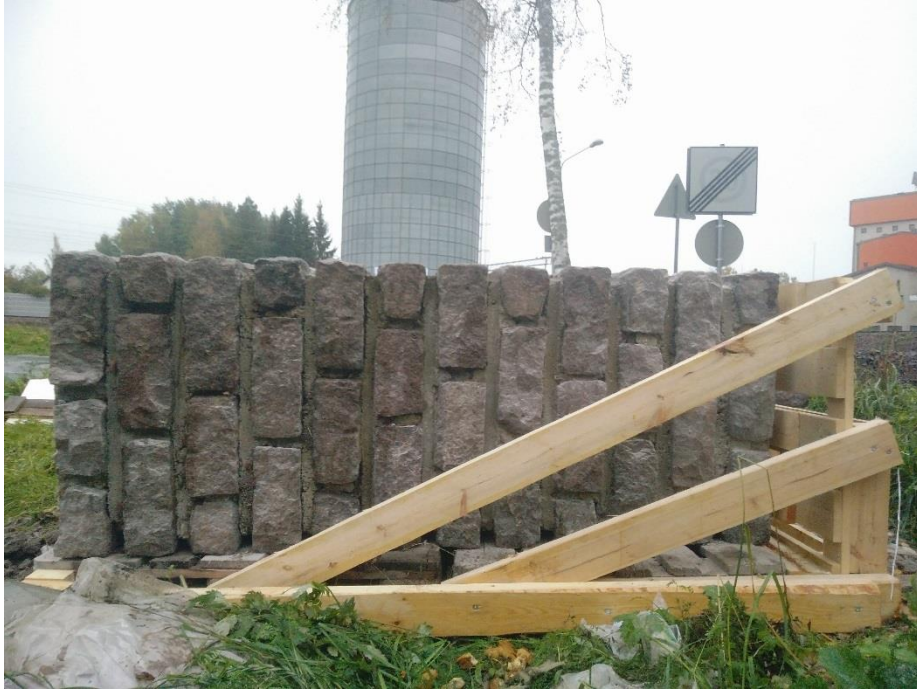
Raskaan kappaleen valmistelu ennen nostoja sisälsi sen ylä- ja alapintojen oikeaisun kulmahiomakoneen timanttilaikalla sekä soveltuvan kehikon rakentamisen, jonka avulla pylväs saataisiin käännettyä pystyasentoon seuraavia toimenpiteitä varten. Tämän ensimmäisen nostokehikon perustana olivat kappaleen alla olevat kaksi kuormalavaa sekä kolmas lava, joka asennettiin 90 asteen kulmaan kappaleen pohjan suuntaisesti. Haruslankuilla kokonaisuudesta saatiin jäykkä L-mallinen kehikko (kuva 11), jonka varassa pylväs välttyisi taivuttavalta rasitukselta noston aikana sekä asettuisi lopulta hallitusti pohjansa varassa kuormalavan päälle. Nosto suoritettiin kurottajalla onnistuneesti ensimmäisellä yrityksellä.

Kuva 11. Pylväänkappale valmiina käännettäväksi pystyasentoon (Heikkinen 2018)

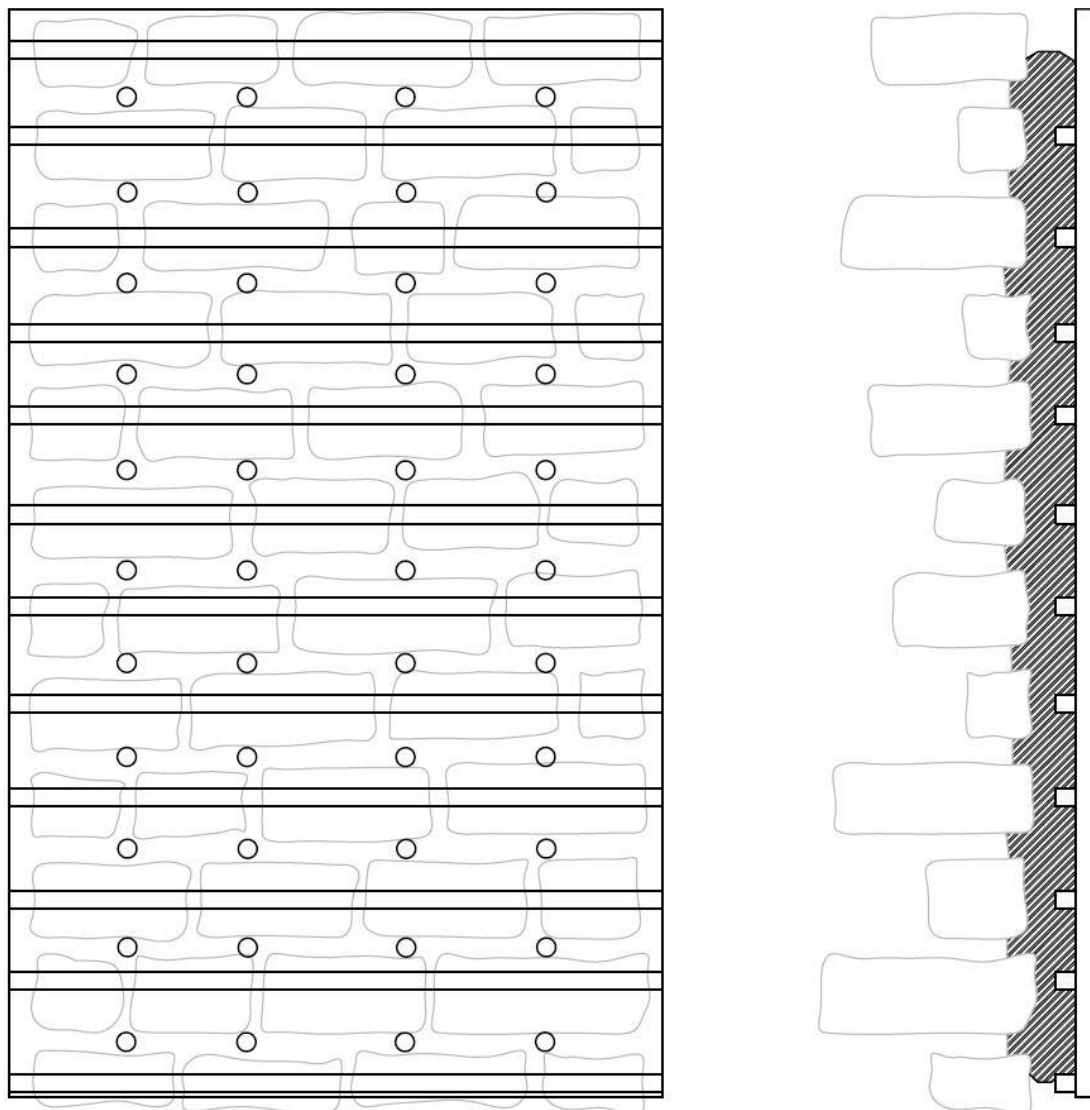
Nostokotelon seinäelementit (kuva 12) rakennettiin XAMK:n puuverstaalla Kouvolassa. 15 mm paksuun havuvaneriin kiinnitettiin pylvään puolelle 25 mm x 25 mm paksut rimat kunkin varvin keskivaiheille. Ulkopuolelle kiinnitettiin

Kuva 12. Havainnekuva nostokotelon seinäelementistä (Heikkinen 2019)

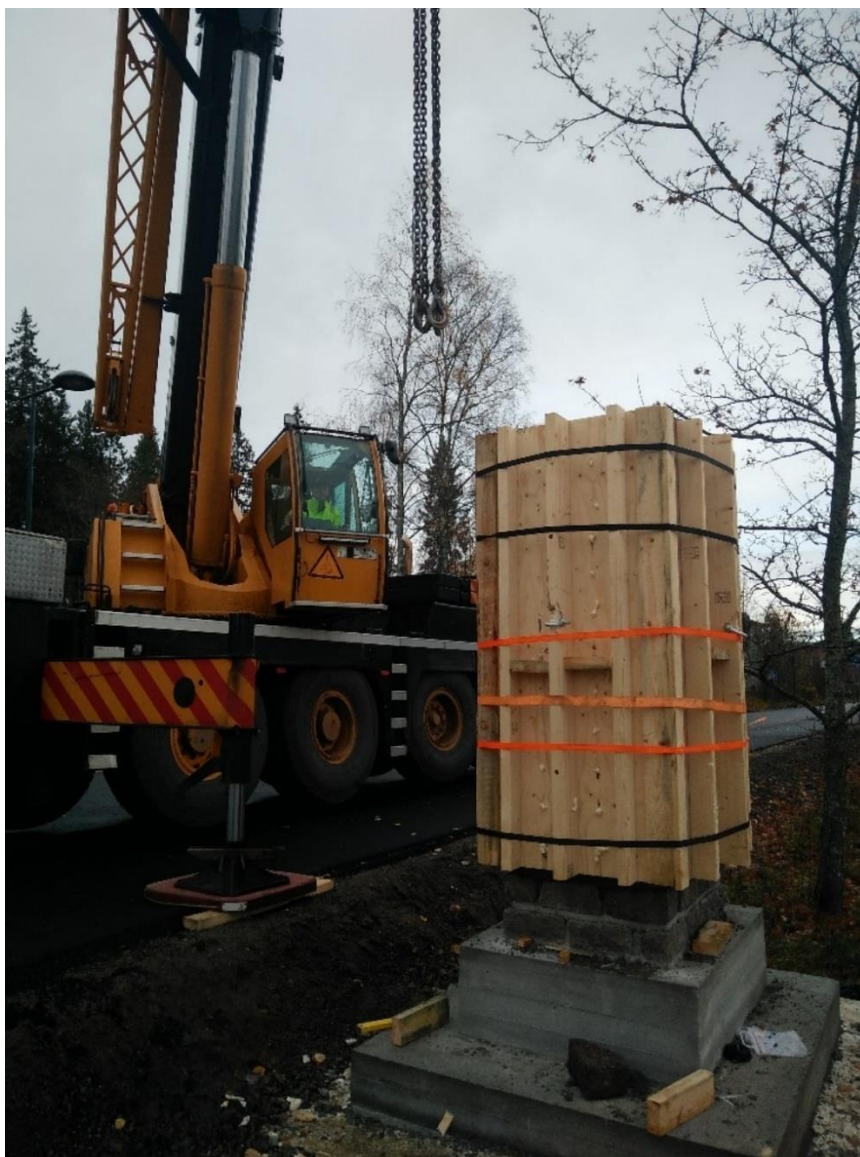
Nosto suoritettiin nosturiautolla (kuva 13) neljän ketjun avulla. Neljä nostopistettä antoivat kappaleelle vankan tuen ja se saatiin pysymään pystyasennossa. Pylväs nostettiin ensin ilmaan paikoiltaan, missä kotelon stabiiliutta

Kuva 13. Liebherr-nosturiauto on suorittanut tehtävänsä (Heikkinen 2018)
