Prosessi- ja materiaalitekniikka

2019

# TUULILASIN VALMISTUKSESSA MUODOSTUVIEN KUPLIEN KARTOITTAMINEN

# ANALYSIS OF UNDESIRABLE BUBBLE FORMATION DURING WINDSHIELD MANUFACTURING PROCESS

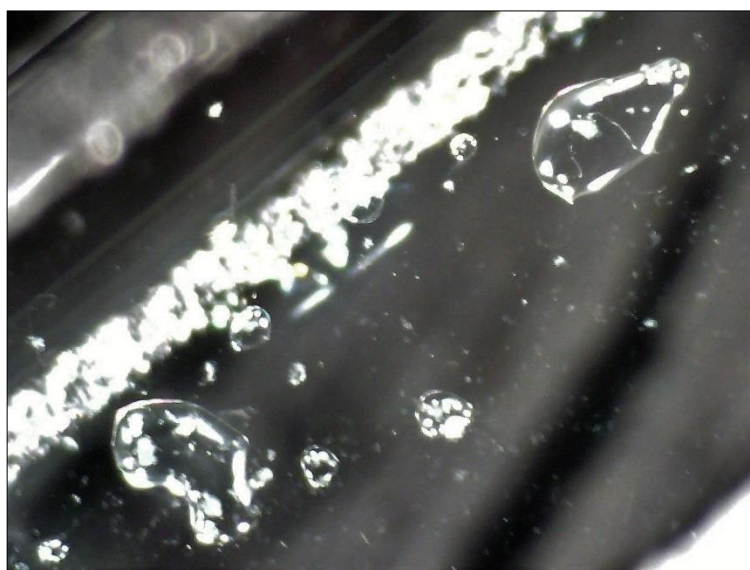
Kupla eli kaasusulkeuma sijaitsee lasissa tai PVB-kalvossa tai näiden välissä. Kuplat sijaitsevat yleisimmin tuulilasin reunoilla. Kupla on hyvin suurella todennäköisyydellä jäljelle jäänyttä ilmaa tai ilmaa, joka on tunkeutunut tuotteeseen autoklaavauksen aikana. Kupla voi muodostua myös kontaminaation eli epäpuhtauden tai lasiparien välisen poikkeaman aiheuttaman välin takia, joka on niin suuri, ettei kalvo pysty kompensoimaan sitä.<sup>6</sup>

Kuplat ovat ulkonäöltään kiiltäviä tai läpikuultavia riippuen niiden määrästä ja kuinka syvällä ne ovat materiaalissa. Kontaminaatiosta johtuvien kuplien väri riippuu kontaminaation aiheuttajasta. Muodoltaan kuplat ovat tavallisesti pisaran kaltaisia, pallomaisia ja reunoiltaan pyöristettyjä. Ne voivat olla vaihtelevasti eri kokoisia sekä muodoltaan epäsäännöllisiä, kuten Kuvasta 5 voidaan huomata. Kuitenkin niiden ulkokehä on lähes poikkeuksetta suljettu.<sup>6</sup>

Kuva 5. Suurennos kuplasta tuulilasikomposiitin sisällä.

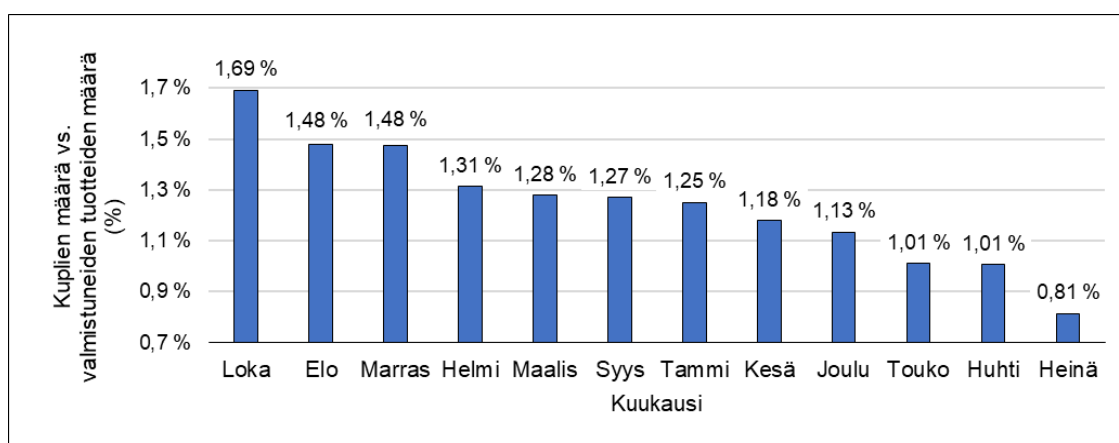
Kuvion 2 osoittaman datan mukaan syyskuukausina on muodostunut eniten kuplia. Kuitenkin vähiten kuplia havaitaan kevätkuukausina. Yksittäisistä kuukausista lokakuussa on havaittu kuplia enemmän kuin muina kuukausina. Vähiten kuplia havaitaan heinäkuussa.

Kuvio 2. Havaitut kuplat valmistetuissa kappaleissa kuukausittain ajanjaksolla joulukuu 2008 – joulukuu 2018.

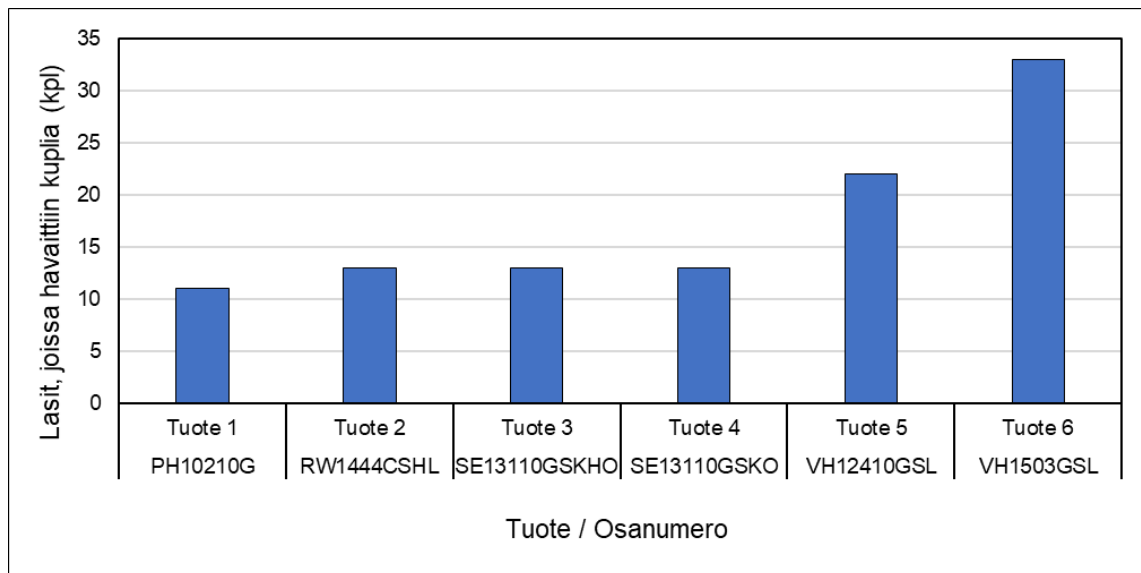
Tarkkailuajanjakson aikana taulukkoon kertyi lasia 495 kappaletta. Taulukon tietojen analysoinnin haasteena oli eri tuotteiden suuri määrä, 133 tuotetta, mistä johtuen otantaa yhtä tuotetta kohdin saatiin vähän. Kuviossa 3 voidaan havaita tuotteet, joihin kertyi kuplia eniten seuranta-ajanjakson aikana. Kuviossa esitetään tuotteet, joita oli kappalemäärältään kymmenen tai enemmän. Eniten kuplia, eli 33:ssa lasissa, havaittiin tuotteessa 6. Tuotteessa 5 havaittiin kuplia toiseksi eniten, eli 22:ssa lasissa. Tuotteessa 1 kuplia havaittiin 11:ssä lasissa. Tuotteissa 2, 3 ja 4 kuplia havaittiin 13:ssa lasissa.

Kuvio 3. Tuotteet, joissa havaittiin eniten kuplia seuranta-ajanjakson aikana.

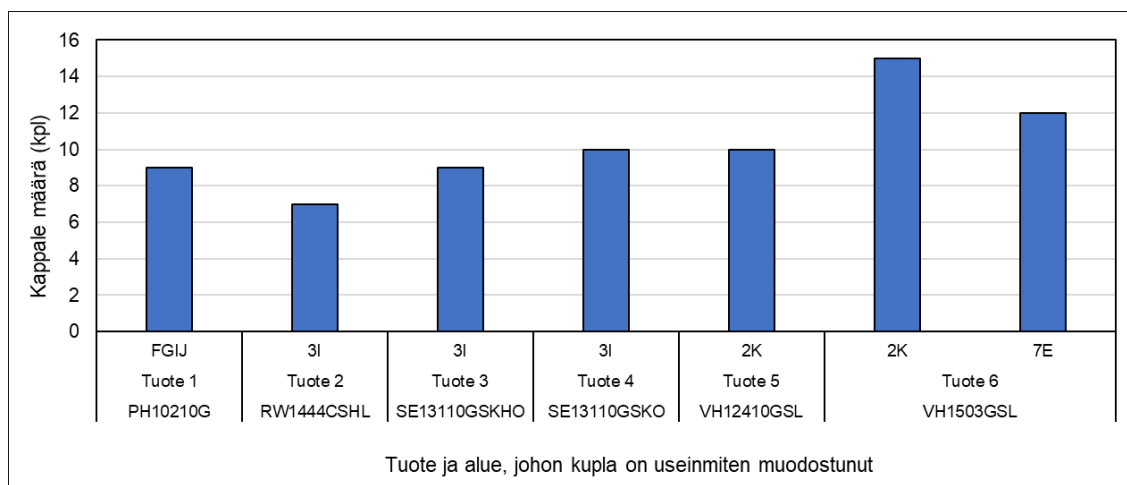
Kuvio 4. Tuotteet ja niiden alueet, joissa havaittiin eniten kuplia.

Kuviossa 4 esitetään tuotteet ja niiden alueet, joihin kuplat ovat muodostuneet useimmiten tarkkailuajanjakson aikana. Tuotteessa 1 havaittiin eniten kuplia lasin alakulmissa. Tuotantosarja oli tuotteelle ensimmäinen, joten syy kuplien muodostumisele saattaa olla moninainen eikä siten ole yleistettävissä.

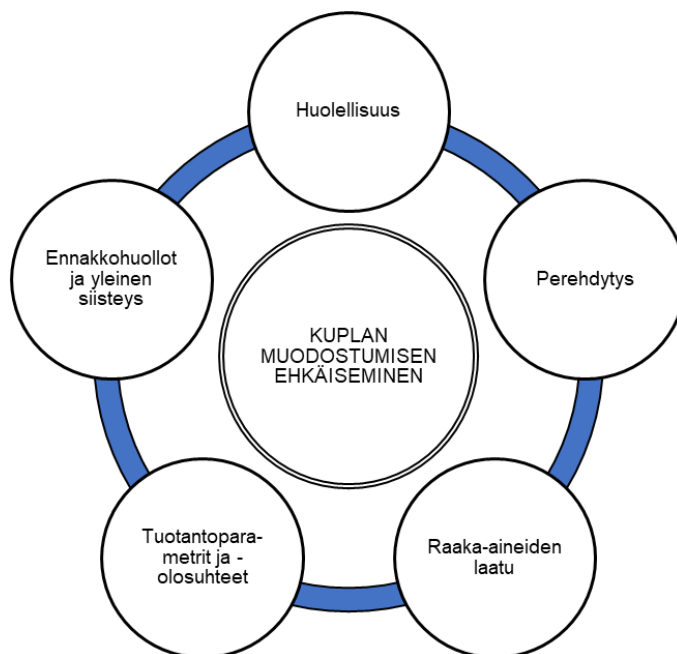
Kuvio 5. Kuplan muodostumisen ehkäisemisen keskeisimmät asiat.

Opinnäytetyössä nostettiin esille prosessista monia kuplan muodostumiselle kriittisiä tekijöitä, joista suurin osa pystytään ennaltaehkäisemään yleisellä siisteydellä, huolellisella työskentelyllä sekä ennakkohuolloilla. Nämä voidaan jatkossa varmistaa selkeillä työohjeilla, riittävällä osaamisen varmistamisella eli perehdyttämällä sekä tuotannon laatumittareiden seurannalla ja niihin tapauskohtaisella reagoinnilla. Tuotantoparametreille tulee määrittää selkeät raja-arvot ja niiden toteutumaa tulee seurata ja reagoida tarpeen vaatiessa. Näistä kriittisimmät olisivat autoklaavausyölkien parametrit ja laminoititilan olosuhteet. Raaka-aineiden valintaan ja niiden laatuun yrityksessä on jo aiemmin kiinnitetty huomiota. Tämä tuleekin huomioida myös jatkossa tuotteiden laadun ylläpitämiseksi sekä kuplan muodostumisen ehkäisemiseksi ja yleisen hävikin välttämiseksi. Myös ennakkohuoltoon ja huoltoseisakkien aikana tehtäviin toimintoihin on panostettu ja näin tulee toimia myös tulevaisuudessa. Ennakkohuolloissa aikaisemmin käyttöön otettujen investointien lisäksi myös uusien investointien huoltotarpeet tulee huomioida tarvittavalla tavalla. Kuviossa 5 on tiivistetty kuplan muodostumisen ehkäisemisen keskeisimmät asiat.

Työn perusteella suurimmaksi kehityskohteeksi nousi leikkuuprosessissa suoritettavan pesuprosessin veden laadun parantaminen. Lounais-Suomen vesi- ja ympäristötutkimus Oyn suorittaman prosessiveden analyysin tuloksista havaittiin, että pesuvesi sisältää mineraaleja, joilla epäillään olevan vaikutusta tuulilasikomponenttien välisen adheesio- ja liimitehtävien lujuteen sekä haitallisten kuplien muodostumiseen. Analyysin tulosten pohjalta tehtiin investointipäätös, mikä sisältää mineraaleja ja muita epäpuhtauksia vähentävän suodatuslaitteiston sekä veden jäähdytyslaitteet ja varastointiasiat. Liitteessä 3 on esitetty suodatuslaitteiston sisältö yksityiskohtaisemmin.
