**Kannuksen Kiistolan päärakennuksen alapohjan vauriokartoitus ja korjaussuunnitelma**

Opinnäytetyö

Kevät 2011

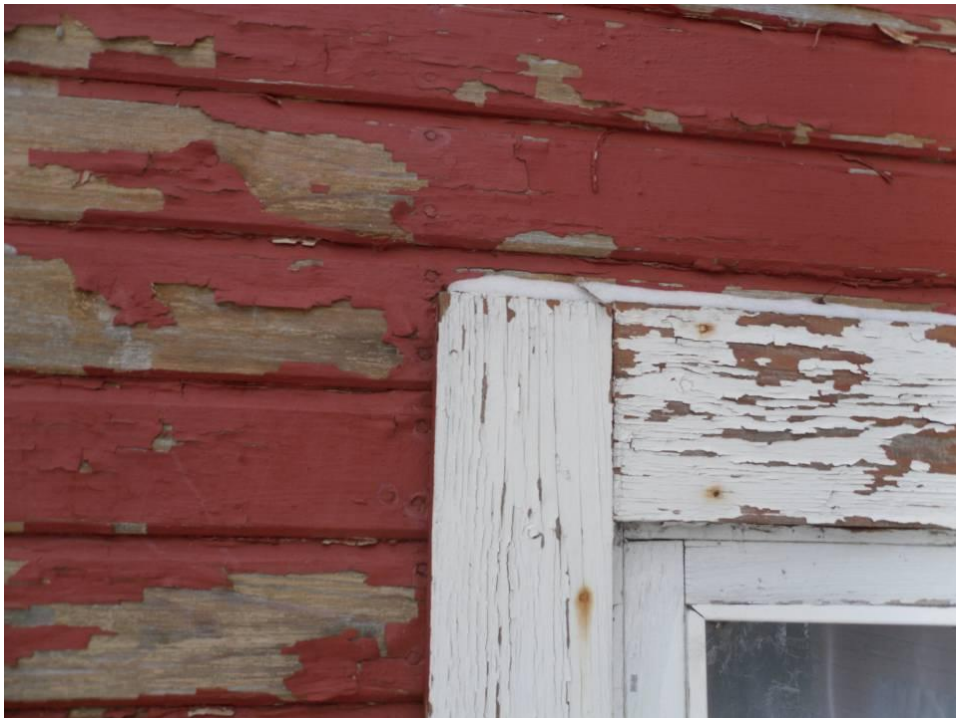
Kuva 5. Ulkovuorauksessa näkyvät vanhat pintakerrostumat. Seinämaalina on käytetty keltaista, ikkunan vuorilaudat ovat olleet ruskeat ja itse karmit valkoiset.
