JULKISEN RAKENNUKSEN ESTEETTÖMYYSTARKASTELU

Rakennus- ja yhdyskuntatekniikan koulutusohjelma
2019

Suominen, Jarkko
Satakunnan ammattikorkeakoulu
Rakennus- ja yhdyskuntatekniikan koulutusohjelma
Marraskuu 2019
Ohjaaja: Kujala, Mari
Sivumäärä: 33
Liitteitä: 3

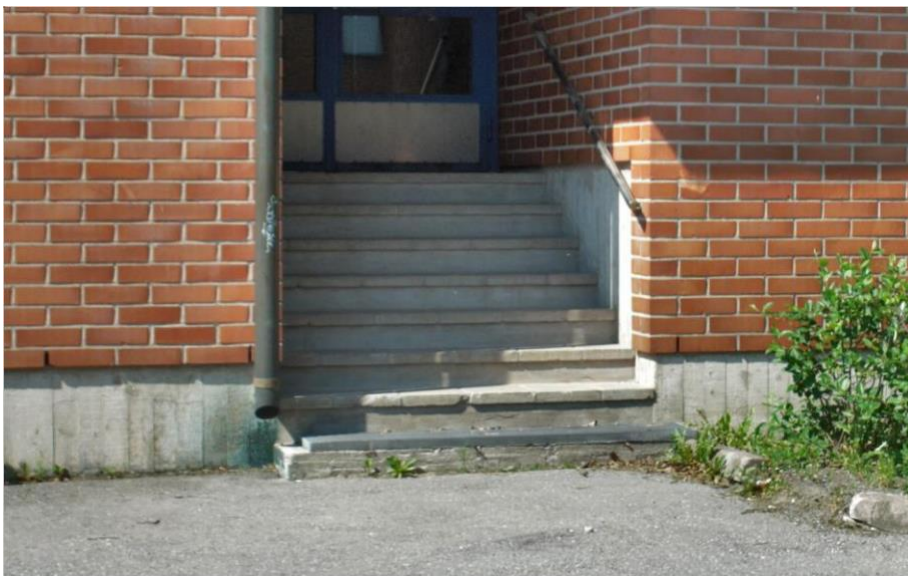
Kuva 1. Ulkoportaajat

Sisäänkäyntien portaajat erosivat toisistaan askelmien määriltään, portaiden askelman nousu oli kaikissa 170mm ja tämä ylitti määräykset lievästi. Portaiden etenemä on 300mm Katetun ulkoportaajan etenemä tulee olla vähintään 300mm ja nousu 160mm (Asetus rakennuksen käyttöturvallisuudesta 1007/2017, 2 luku 3 §). Kaikkien portaiden edessä oli myös irtoritiä. Sisäänkäyntien yhteydessä olevat ulkoportaajat ovat kätettyjä, kaikissa oli käsijohteet.

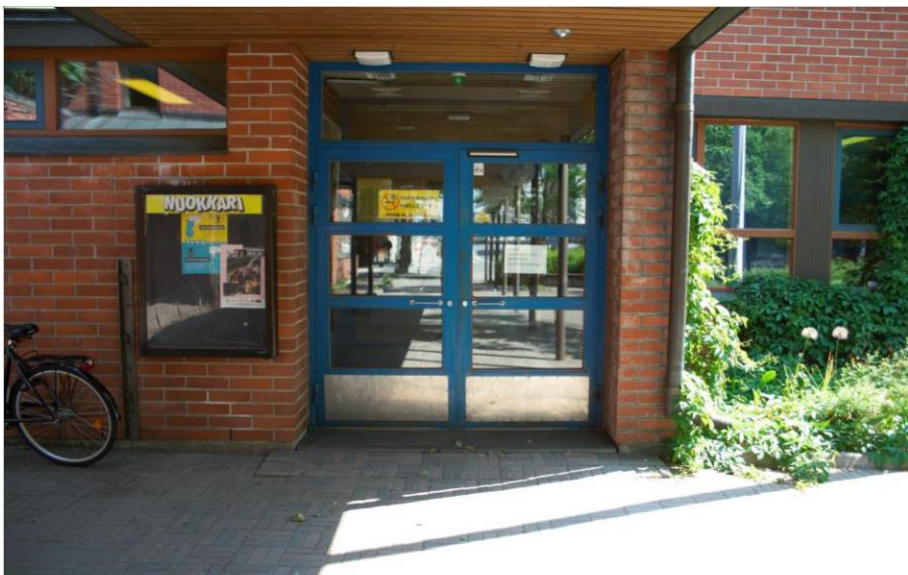
Kuva 2. Pääsisäänkäynti

Pääsisäänkäynti on tarkoitettu rakennuksen esteettömäksi sisäänkäynniksi. Yleisen tarkastelun tuloksena voitiin todeta pääsisäänkäynnin olevan katettu ja valaistu, kulkuväylä oli selkeästi rajattu, tämä helpottaa sisäänkäynnin havaitsemista.

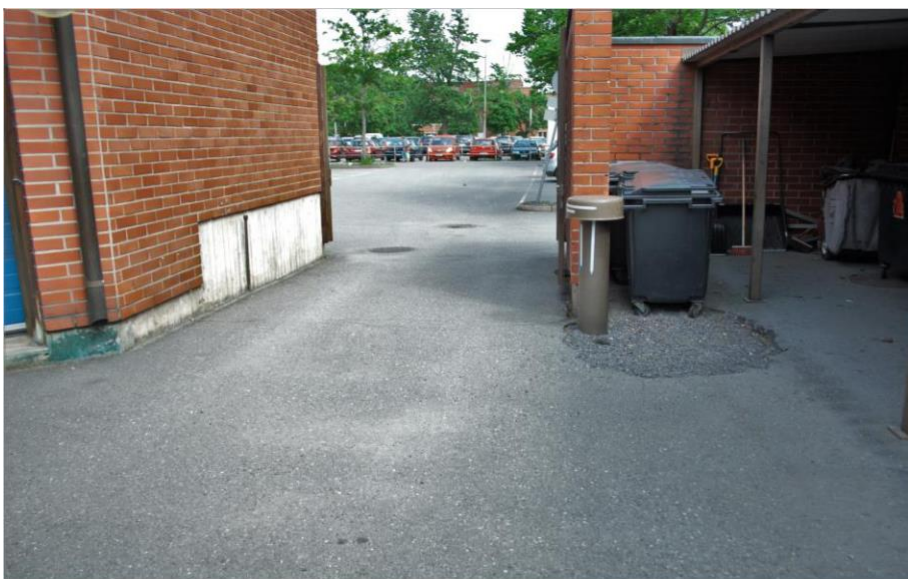
Kuva 3. Välinevaraston kulkuväylä

Välinevaraston sisäänkäynteinä on kaksi nosto-ovea. Molemmat nosto-ovet ovat samankaltaisia ja molemmat nosto-ovet ovat käsikäyttöisiä. Sisäänkäynnit ovat katettuja, valaistuja ja hyvin helposti havaittavissa. Välinevarastolle vievä kulkuväylä kuitenkin on huonosti opastettu ja kulkuväylän asfaltointi on osittain myös rikki.

Oikeanpuoleisen nosto-oven keskellä on käsin aukaistava ovi, joka on pääsääntöisesti lukossa. Oven kulkuaukon vapaa leveys on 850mm. Ovi on kevyt liikuttaa ja sen aukaisuun vaadittava voima on 6N, mutta kynnyks on 180mm korkea. Oven avaamiseen suositeltu voimakkuus on enintään 10N (Esteettömyyskartoitusopas 2019, s.33) ja tasoero ulkotilan oven yhteydessä 20mm. Tasoeroa voi olla enemmän, jos se on poistettavissa ulkotilan varustelulla (Käyttöturvallisuusasetus). Nosto-ovet ovat myöskin käsikäyttöisiä ja todella raskaita käyttää. Nosto-ovien aukaisuun vaaditaan 46,4 N. Käsinaukaistavan oven vetimen käyttökorkeus 1150mm ylittää suosituksen. Suosituksena vetimen käyttökorkeudelle on 900-1100mm (Esteettömyyskartoitusopas 2019, s.32).

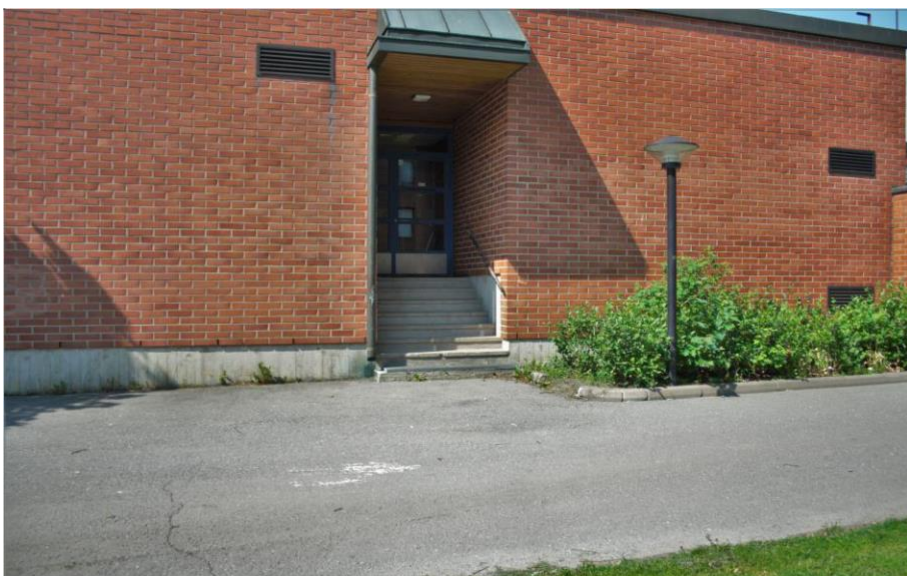
Kuva 4. Vähälinnankadun sisäänkäynti

Nuorisotalon muut sisäänkäynnit ovat keskenään hyvin samankaltaisia lukuunottamatta Vähälinnankadun puoleisen sisäänkäynnin yhteydessä olevaa tuulikaappia. Sivusisäänkäynnit ovat katettuja, ja niiden yhteydessä on portaat.

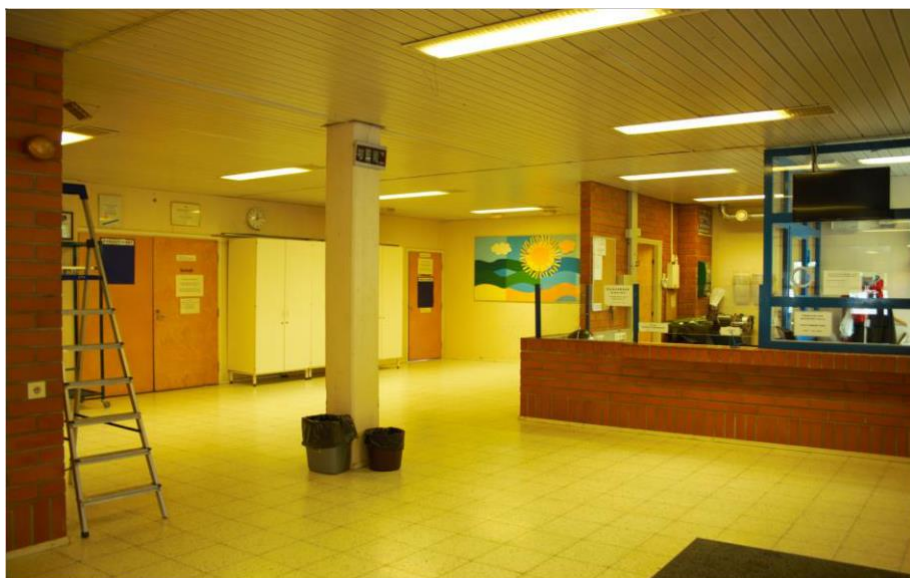
Kuva 6. Asiointitiski

Aulaan pääsee heti pääsisäänkäynnin tuulikaapista. Asiointitiski on rakennettu aulan yhteyteen. Tilassa oleva vapaan kääntymistilan koko on silmämääräisesti havaittunakin enemmän, kuin asetukset vaativat.

Tilassa on pääpiirteittäin käytössä mattapintaisia materiaaleja, joista ei aiheudu häikäisevää valoa. Aulassa on ikkunat, joista kuitenkin voi aiheutua häikimistä. Aulan valaistukseen jää hämääriä katvealueita ja valaistuksen voimakkuus on sama, kuin asiontitilassakin ja jää siis erittäin lievästi alle vaatimuksen.

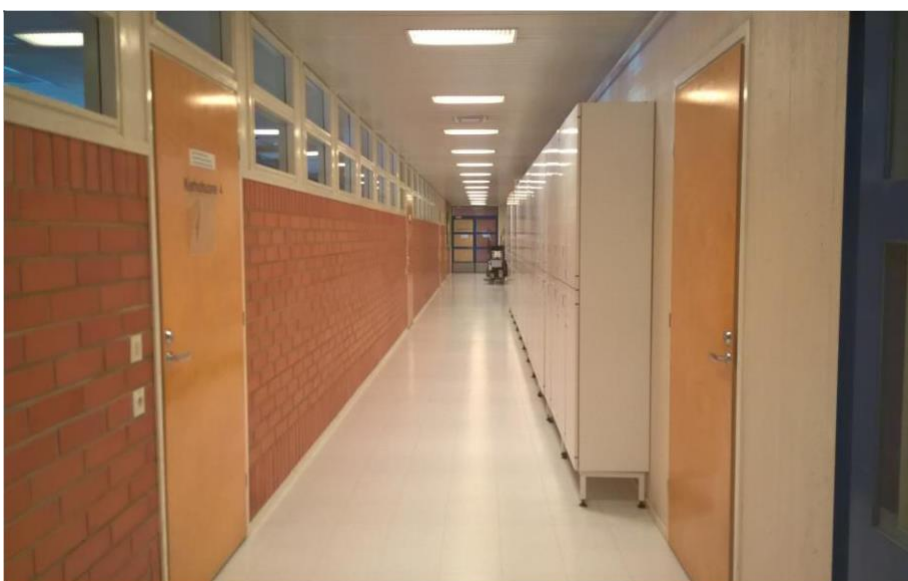
Kuva 8. Käytävä

Käytävät ovat samankaltaisia ominaisuuksiltaan. Käytävien pinnat ovat tasaisia ja ne eivät luista. Käytävien lattia erottuu hyvin seinistä tummuuskontrastiltaan.

Käytävien päissä on käsinavattavat ovet, joissa ei ole sähköistä aukaisupainiketta.

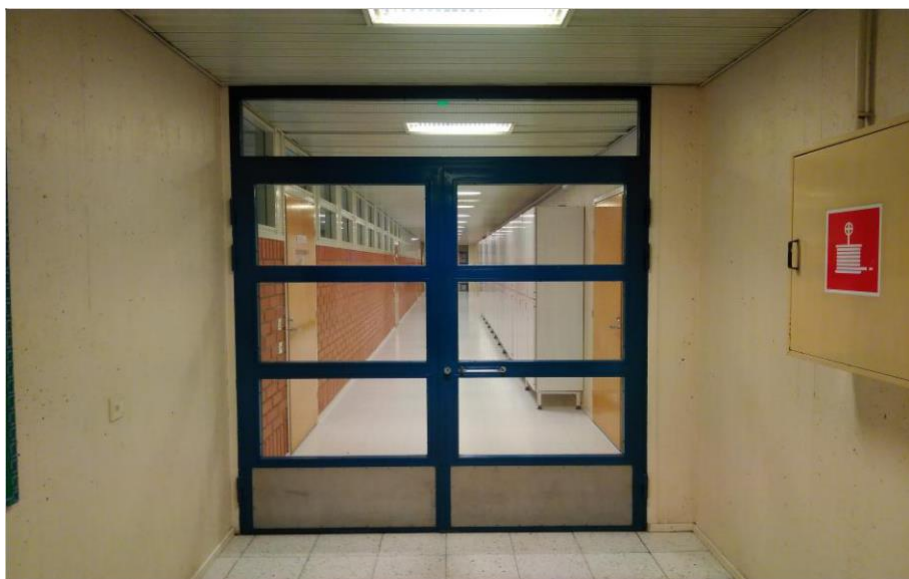
Kuva 9. Metallirunkoinen sisäovi

Käytävien päissä on käytetty metallirunkoisia, lasitettuja ovia. Ovet eivät ole lukossa, mutta niitä pidetään suljettuina paloturvallisuus syistä. Ovet ovat väritykseltään tummia ja erottuvat hyvin seinistä.

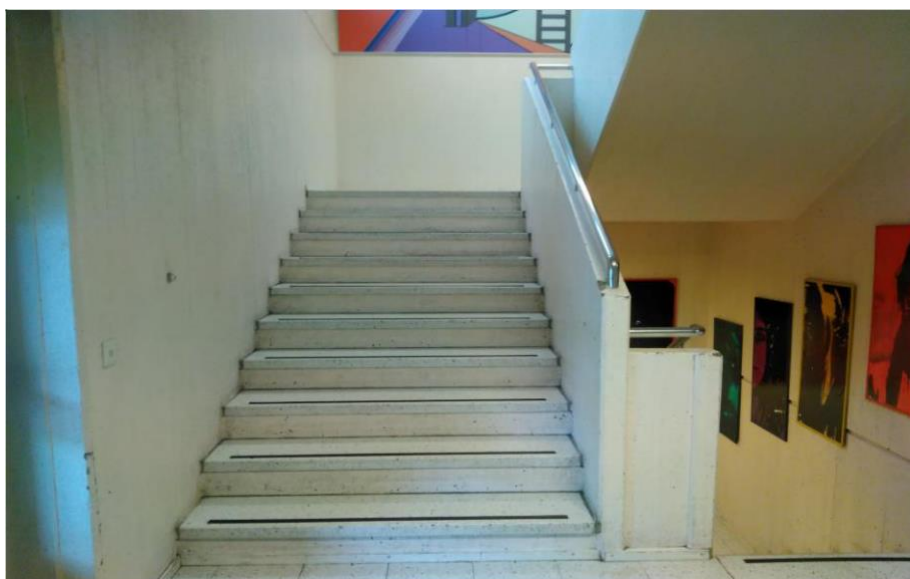
Kuva 12. Sisäportaikko

Kummallakin puolella rakennusta on portaat, joista on kulkuyhteys jokaiseen kerrokseen. Isolinnankadun puoleisen portaikon vieressä on myös käytettävissä hissi. Portaiden alkamisesta ei ole lattiassa huomioaluetta.

Portaissa on vain yksi 40mm halkaisijaltaan oleva käsijohde 1170mm korkeudella. Käsijohteita pitäisi olla molemmin puolin portaita, kahdella eri korkeudella (700mm ja 900mm). Käsijohde katkeaa välitasanteen kohdalla. Käsijohteen tulisi olla katkeamaton myös välitasanteen kohdalla. Myös portaikon valaisu jää alle vaatimusten ja on voimakkuudeltaan erittäin vaihteleva. Portaikon valaisuvoimakkuus suurimmillaan on 289lx.

TOIMENPIDE-EHDOTUKSET		1	2	3	T	H	S
Kerrosten väliset kulkuyhteydet	Hissin käyttö mahdollistettava myös näköesteisille esim. pistekirjoituksella varustetuilla, vähintään 25mm halkaisijaltaan olevilla painikkeilla.		x				x
	Opastusta lisättävä hissille (myös näköesteisille).		x				x
	Hissikorin kokoa pitäisi kasvattaa.		x				x
	Käsijohde ympäri hissikoria.			x			x
	Valaistuksen parantaminen kulkuyhteyksien ympäristössä.			x		x	
	Hissin toiminnasta ilmaisevien äänimerkkien lisääminen hissiin.		x				x
	Portaikoissa, sekä luiskassa käsijohde molemmin puolin kahdelle korkeudelle (700mm ja 900mm) katkeamattomasti (myös luiskassa välitasanteen kohdalla). Käsijohteen jatkuttava 300mm portaikon ja luiskan jälkeen.			x			x
	Portaiden, sekä luiskan eteen huomioalue portaiden ja luiskan alkamisesta näköesteisille.	x					x

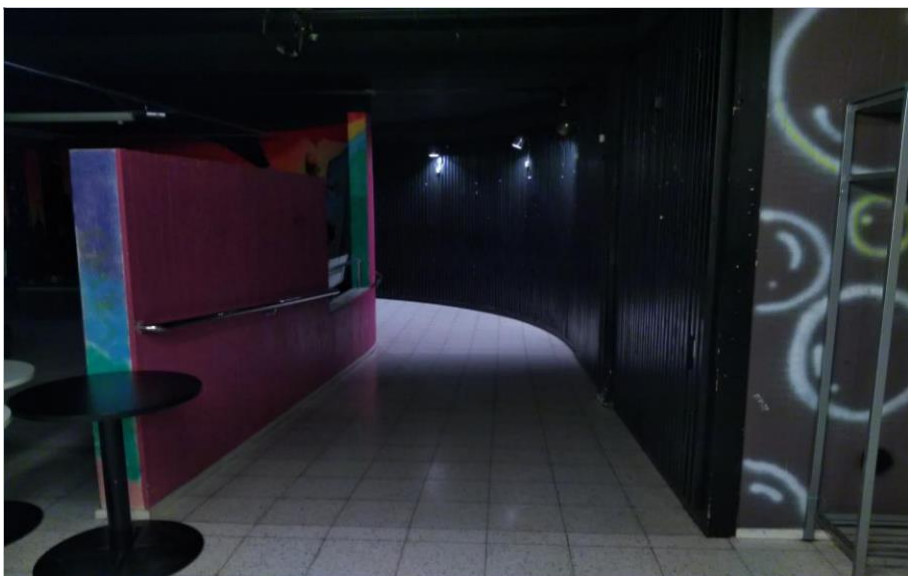
Kuva 13. Luiska

Kellarikerroksessa on tanssitilassa luiska. Luiska on suoravartinen ja kääntyy ainoastaan välitasanteiden kohdalta. Luiska on pitkä eikä se näy kokonaan, koska puolivälissä luiska kääntyy jyrkästi välitasanteen kohdalta. Luiskan alkamisesta ei ole huomioalueita, eikä se erotu tummuuskontrastina kulkuväylistä. Luiskan alkamisesta on oltava vähintään 1500mm pitkä ja vaakasuora tasanne. Luiskan kaltevuus saa olla enintään 5% ja 8% korkeusero on maksimissaan 1m (Asetus rakennuksen esteettömyydestä 241/2017, 2 §).

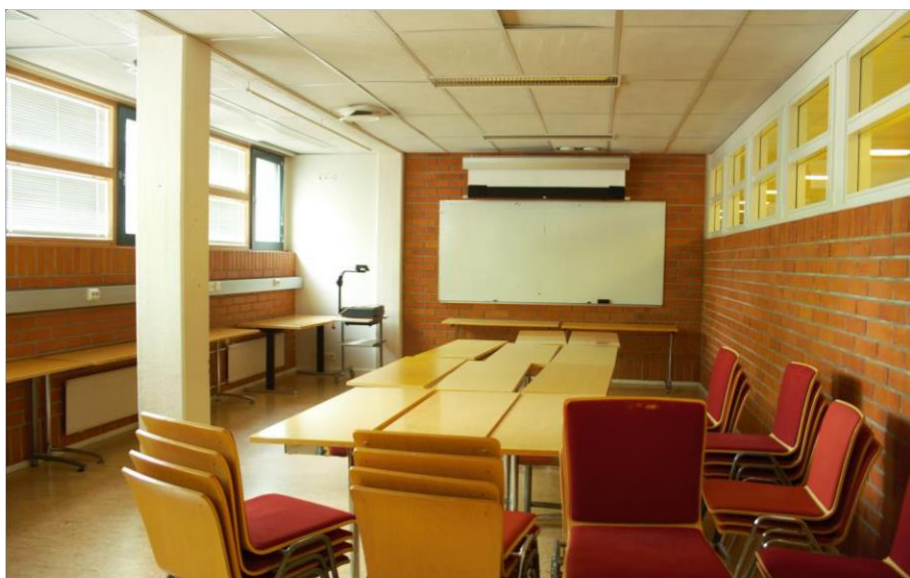
Kuva 14. Kerhuhuone

Jokaisessa kerroksessa on samankaltaisia kokous-, kerho- ja askartelutiloja. Toisessa kerroksessa tiloja on käytetty toimistoina. Tiloihin on aulasta opastettu reitti tilaopasteilla, joiden korkeus on lattiasta katsottuna varsin hyvä. Kirjainten koko on riittävä ja ne erottuvat hyvin taustastaan. Pistekirjoituksella olevia oppaita ei ole lainkaan, eikä kulkua ole opastettu näkövammaisille. Rakennuksessa ei ole induktiosilmukoita yhdessäkään huoneessa, lukuun ottamatta pientä liikuntasalia. Liikuntasalissa on merkki, tilassa olevasta induktiosilmukasta. Induktiosilmukka testattiin, mutta se antoi hyvän signaalin ainoastaan testerin ollessa aivan kiinni induktiosilmukkaa

Tilojen ovet ovat vaaleita puuvia ja ne erottuvat selkeästi seinistä. Oven sisäpuolella 1300mm ja ulkopuolella on 2300mm vapaata tilaa, joka täyttää vaatimukset. Kulkuaukko ovissa on vaatimukset täyttävä 890mm. Oven kulkuaukon vapaa leveys täytyy olla vähintään 850mm (Asetus rakennuksen esteettömyydestä 241/2017, 4 §). Oviaukoissa on pieni viistetty kynnyks, jonka korkeus jää 2mm korkeaksi. Ovi on käsin avattava, helppokäyttöinen ja sen avaamiseen ei vaadita liikaa voimaa. Oven aukaisuun vaadittava voima on 2,6N. Oven aukeamiskaarta ei ole merkitty lattiaan.

Kerhotiloissa oli lievästi tunkkainen haju ja ilmanvaihtokanavien ympärökset olivat selvästi tummentuneet.

Lähes kaikki tilojen kalusteet ovat siirrettäviä ja istuintasoja on 450-470mm korkeuksilla. Käsinoja ei istuimissa ole, kuin yhdessä istuimessa. Pöydät ovat 730mm korkeita ja niiden alla vapaa polvitila on korkeudeltaan 700mm, leveys 1200mm ja syvyys 800mm. Eri kokoisia pöytiä esimerkiksi pienille lapsille ei ole. Eivätkä kaikki pöydät ole korkeussäädettäviä. Toisen kerroksen toimistotiloissa on käytössä korkeussäädettäviä toimistopöytiä.

Pistorasiat ovat asennettu lievästi yli suosituskorkeuden. Pistorasiat ovat sijoitettu 1130mm korkeudelle. Suositus on asentaa pistorasiat 400-1100mm korkeudelle, jotta

ne olisivat esteettömiä (Esteettömyyskartoitusopas 2019, s. 56). Laitteita pääsee käyttämään myös pyörätuolista käsin ja tilassa on hyvä näköyhteys kaikkialle.

Huoneistossa on 30,7dB taustamelua ulkoa tulevasta liikenteen äänistä, sekä ilman-vaihtokanavista. Valaistuksen voimakkuus on suurimmillaan 745lx ja täyttää vaatimukset. Valaistus on hyvin tasainen kauttaaltaan ja se ei häikäise tilan käyttäjää. Kerhotiloissa on valokytkimellä toimiva valaistus, jotka ovat asennettu 1060mm korkeudelle. Ikkunoiden kautta tuleva Auringonvalon saa tarvittaessa estettyä sälekaihtimin.

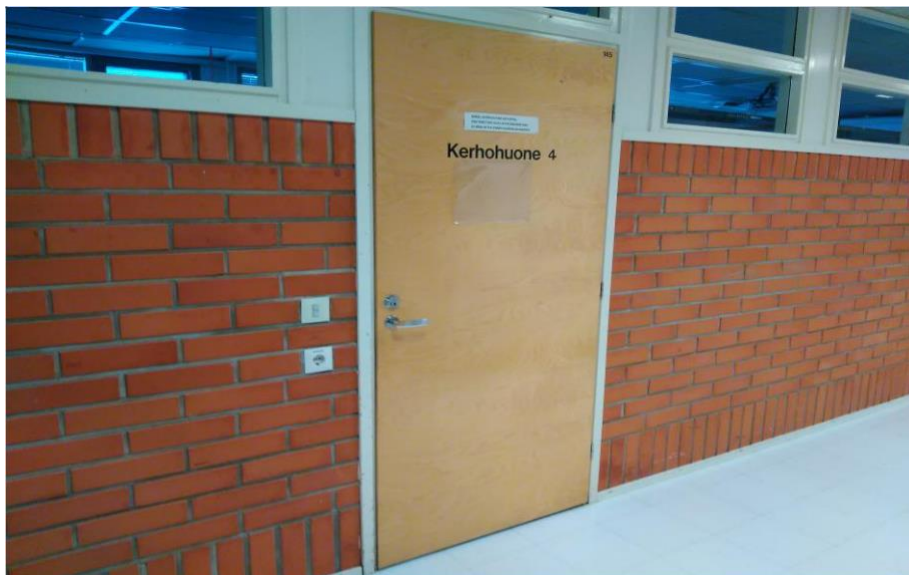
Kuva 16. Huoneistojen sisäovet

Kerhuoneiden ovet ovat puisia ja helposti hahmotettavissa muusta ympäristöstään. Samankaltaisia käsin avattavia ovia on käytetty myös askartelutiloissa, toimistohuoneissa, takahuoneessa, isossa ja pienessä liikuntasalissa.

Kerhuoneissa ovien ulkopuolella ja sisäpuolella olevan vapaan tilan koko vaihtelee, mutta pääsääntöisesti vapaatila on enemmän kuin 1500mm. Toisen kerroksen toimistotiloissa kalusteiden kohdalla vapaata tilaa ei ole, kuin 1020mm ja katutasen kerhuoneissa oven sisäpuolella vapaa tila on noin 1300mm. Kalusteet ovat kuitenkin kaikki siirrettäviä ja rakenteellisesti vapaan tilan vaatimukset täyttyvät.

Ovien kulkuaukot ovat 890mm leveitä ja kynnykset 2mm korkeita tai kynnyksettömiä. Ovien avaamiseen vaadittu voima on 2-3N ja alittaa kaikissa 10N rajan. Ovien vetimet ovat 1000mm korkeudella.

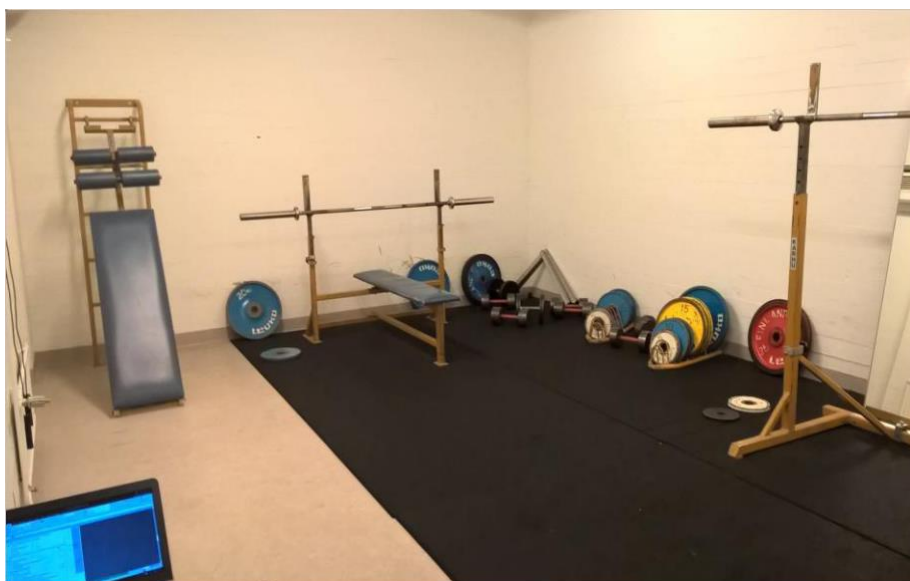
Kuva 17. Kuntosali

Kellarikerroksessa on kuntosali. Kuntosalin yhteydessä on pukuhuone, joka on jaettu saunatilan kanssa. Kuntosaliin on opaste heti kellarikerroksen portaiden läheisyydessä. Opasteen keskikohdan korkeus lattiasta on 1,6m ja opasteessa on käytetty selkeitä kirjaimia, jonka koko on 40mm. Pistekirjoitusta tai muita kohomerkinthöjä ei ole opasteena. Opastetta ei ole erikseen valaistu, mutta käytävän valaisimet valaisevat opasteen tasaisesti.

Kuntosali on rakennettu nuorisotalon väestösuojaan ja käytävältä puisen oven (samanlainen, kuin kerhotilojen ovi) takana on lyhyet, sekä kapeat portaat, josta on kulku pukuhuoneisiin ja kuntosaliin. Tilaan ei ole pääsyä pyörätuolilla.

Kuntosalissa on yksi lepäämiseen tarkoitettu penkki, jonka korkeus on 430mm. Pistorasian sijoituskorkeus seinässä on 1680mm. Pistorasian sijoituskorkeus on 400-

1100mm suosituksiin nähden liian korkealla (Esteettömyyskartoitusopas 2019, s. 56). Tiloihin ei ole asennettu induktiosilmukkaa. Ilmanvaihdosta tulee taustamelua, jonka taso on 27dB ja tilat kaikuvat. Kuntosali on hyvin valaistu, eikä se häikäise käyttäjää. Valaistusvoimakkuus on 270lx, joka täyttää vaatimukset. Valokytkimen sijoituskorkeus on 1700mm lattiasta, korkeus ei täytä vaatimuksia. Valokytkimen etäisyys nurkasta on reilusti yli 400mm.

Kuntosalin ovena on siis väestönsuojan ovi. Vapaa tila ennen väestönsuojan ovea on noin 1390mm ja jää alle vaatimuksen. Vaatimus 1500mm x 1500mm (Asetus rakennuksen esteettömyydestä 241/2017, 3 §). Kuntosalissa oven vieressä on vapaata tilaa 1790mm ja tilaa saa kasvatettua, jos kuntoilulaitetta siirtää. Kulkuväylän vapaa leveys on 1390mm ja huonetiloihin 850mm. Väestönovi muodostaa 150mm korkean kynnyksen ja oven vaadittava voima ylittää digitaalisen vaa'an asteikon ja näin ollen ei täytä suosituksia. Ovea ei saa aukaistua yhdellä kädellä.

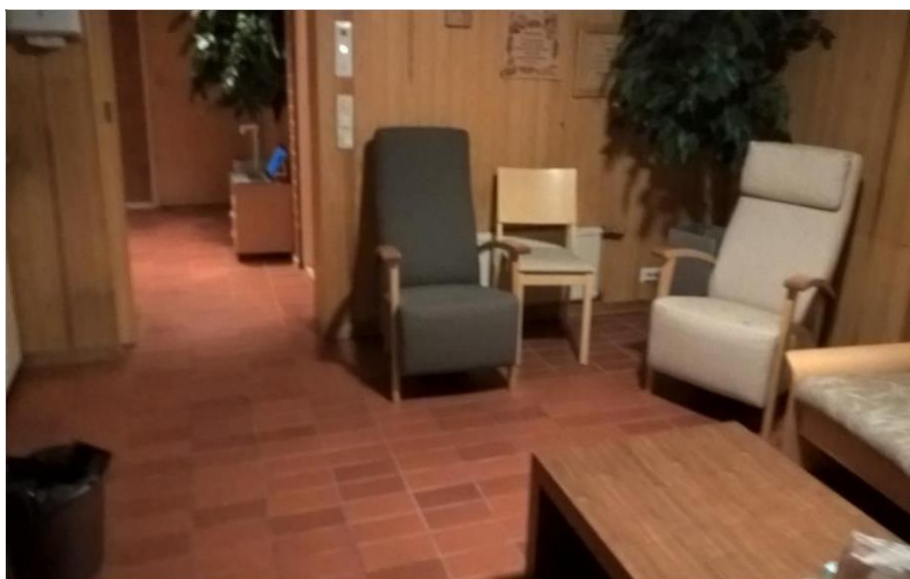
Kuva 18. Takkahuone

Takkahuoneesta on käynti myös saunaan, jonka yhteydessä on pesutila. Takkahuoneen ulko-ovessa on opaste 1,6m korkeudella, joka kertoo tilasta. Opasteen kirjain koko on 40mm ja se on hyvin taustastaan erottuva. Saunan ovi on hyvin samanlainen, kuin sitä ympäröivä seinäkin. Tämän vuoksi se voi vaikeuttaa oven hahmottamista. Oven kulkuaukon leveys on 860mm, ja ovesta on 25mm korkea suorareunainen kynnyks.

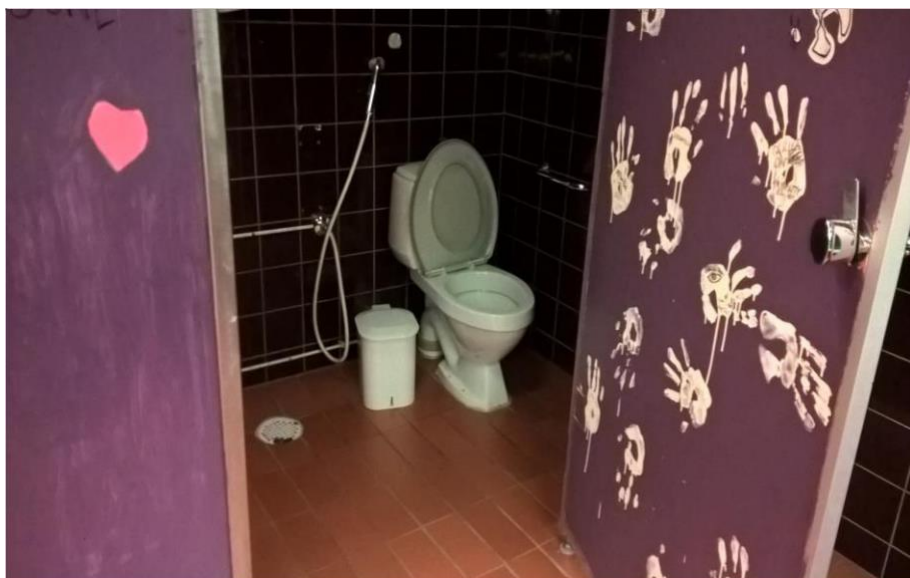
Kuva 20. Naisten WC-tila

Aulan yhteydessä on rakennuksen ainoaksi esteetömmiksi tarkoitettut wc-tilat. Wc-tilaan on tultava muista tiloista joko hissini, tai käytävien käsin avattavien ja suljettujen ovien kautta. Wc-tilaa ei ole merkitty pyörätuolisymbolilla. Esteetöntä wc-tilaa suositellaan merkittävän pyörätuolisymbolilla. Symbolin sijoituspaikka on oven aukeamispuolella 1400-1600mm korkeudella seinässä (Esteetömyyskartoitusopas 2019, s). Miesten wc-tila on peilikuva naisten wc-tilasta ja kiinteän pöydän sijasta miesten wc-tilassa on pisuaarit. Lattiat ovat materiaaliltaan märkänäkin luistamattomia ja soveltuvat hyvin märkätiloihin.
