Kohdeinventointi ja hoitosuunnitelma

Vaiveron myllytila

OPINNÄYTETYÖ
Joulukuu 2019

Rakennusarkkitehdin tutkinto-ohjelma

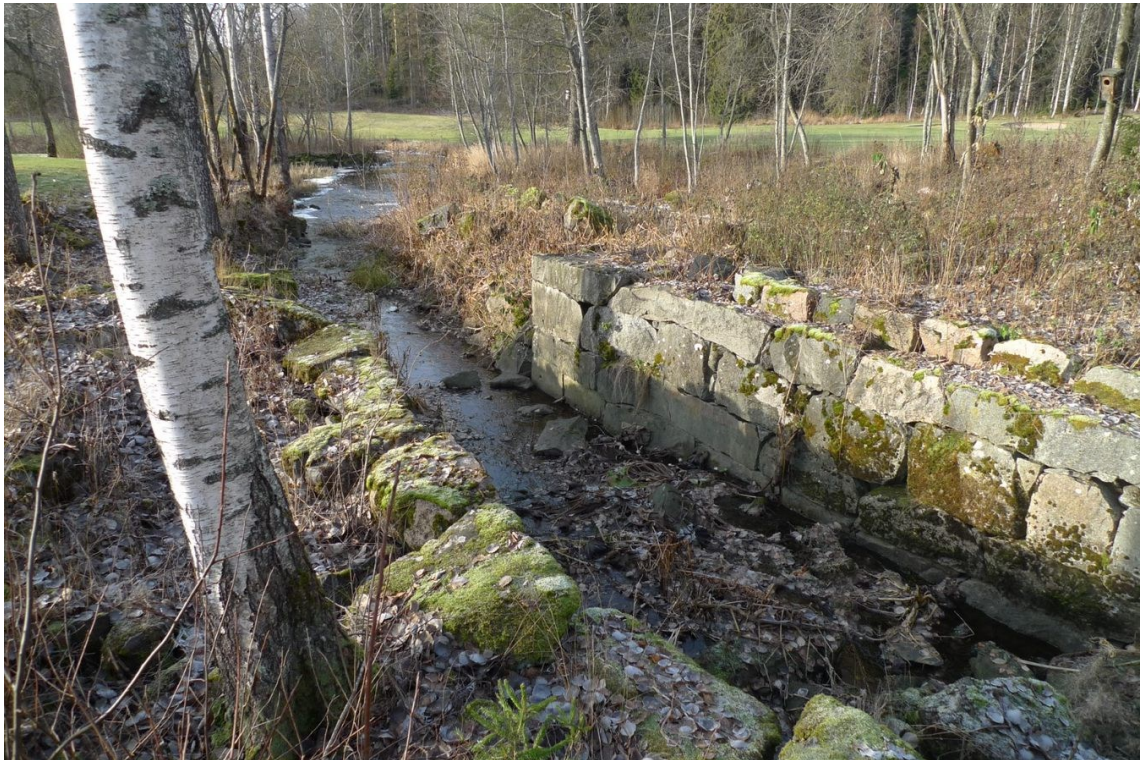
Kuva 2. Puretusta myllystä muistuttavat joen varressa enää sen perustukset sekä rannalla lepäävä turbiini. (Heikki Puukka)

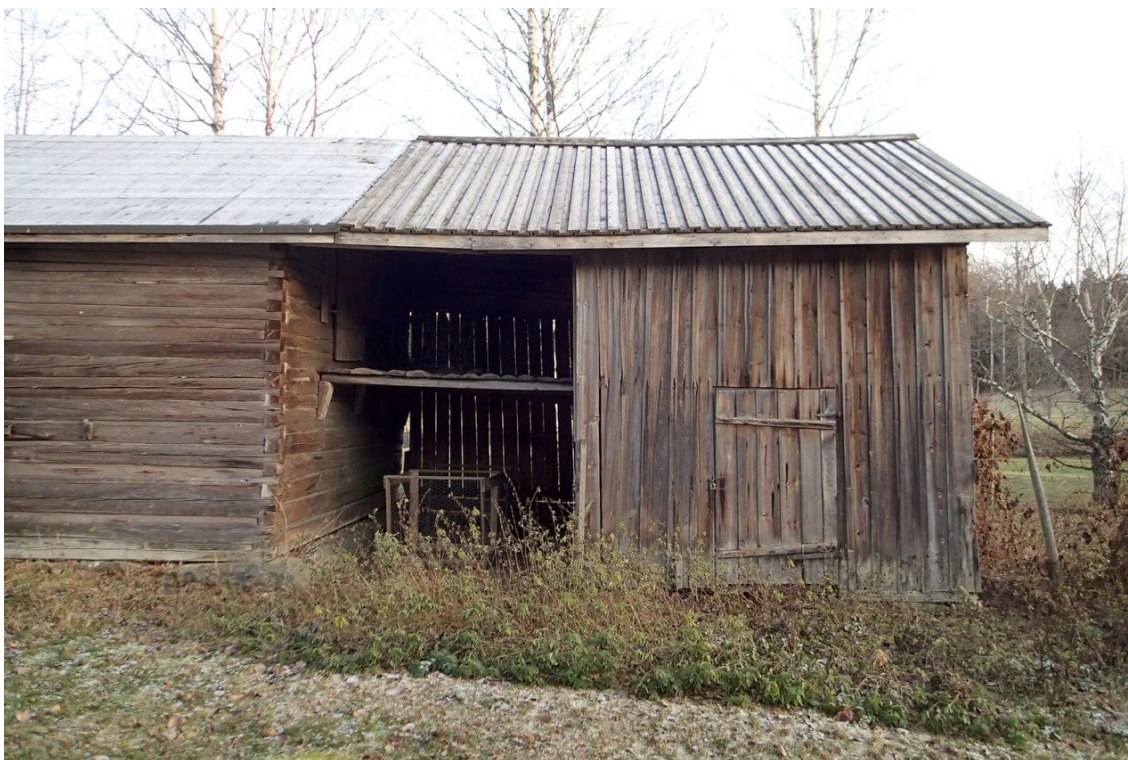
Kuva 3. Lammassuojan liittyminen karjarakennukseen. (Petteri Patolinna)

Epäjatkuvana katteena rimalaudoitus ei ole vesitiivis ja vuotokohtia on useita. Vesi ei sateellakaan lammikoidu maalattiaan, mutta seinä- ja vesikattorakenteet ovat vuotokohtien läheisyydessä monin paikoin märkiä.

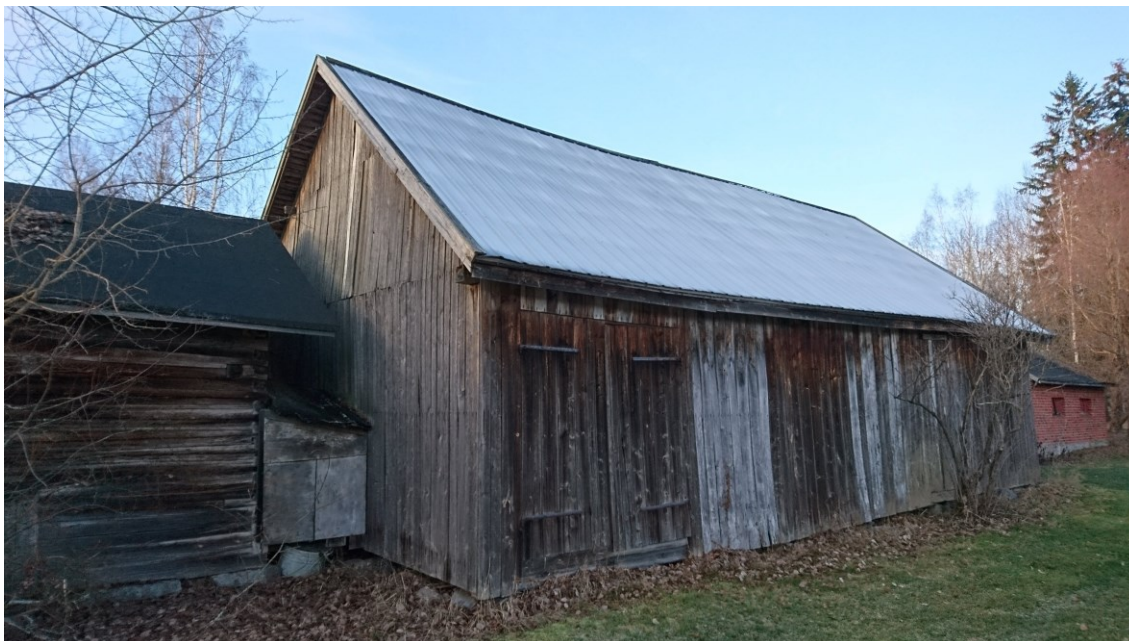
Kuva 5. Lato liittyy golfkentän puolella karjarakennukseen. (Teresa Jalander)

Vesikate vaikuttaa muuten ehjältä, mutta harjapellin tilalla on lauta ja katto vuotaa harjalta paikoin pahasti kastellen rakennuksen lattialankut. Puuvajan puolella on maalattia, eikä vesi näytä lammikoituvan sisätilaan.

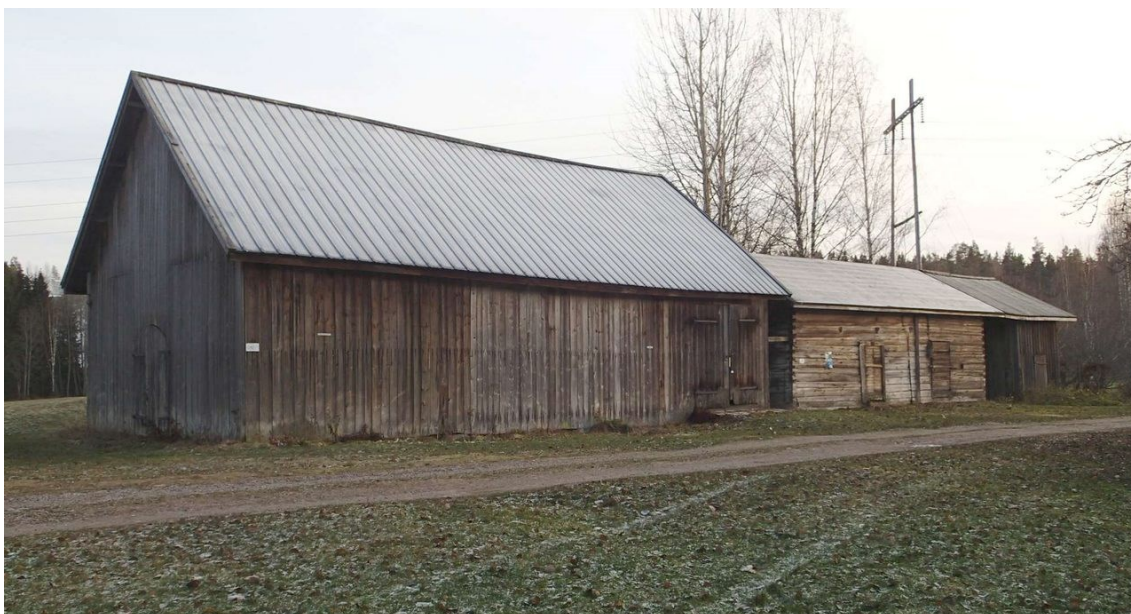
Kuva 6. Karjarakennus ja lato rajaavat pihan golfkentästä. (Petteri Patolinna)

Ladon sisäänkäynnille nousee puinen luiska, joka on sateella liukas. Ison parioven alareuna on altistunut pitkäaikaiselle kosteusrasitukselle ja lahoamisen lisäksi sen pinnassa näkyy useampaan erilaista kasvustoa. Rungon vaakasuuntaista alareunan runkohirttä on madallettu sisäänkäynnin kynnyksen kohdalta. Myös rakennuksen takana golfkentän puolella on pariovi, joka vaikuttaa pihanpuoleista parempikuntoiselta.

Puun lahoaminen johtuu sienten ja bakteerien yhteistoiminnasta ja oven pinnan kasvustoja vaikuttaisi olevan useampaa eri lajia. Koska oven sekä paikoin myös seinien kasvustosta kärsivät osat rajautuvat ehjässä osassa mustaan alueeseen, voidaan suurimmaksi tekijäksi olettaa valkolahottajat, joiden aiheuttamia vaurioita kutsutaan korroosiolahoksi (Kaila 1997, 304). Vaikka joitain lahottajista voidaan todeta silmämääräisesti, lopullinen lajimääritys kannattaa teettää asianmukaisessa laboratorioissa (Kaila 1997, 306).

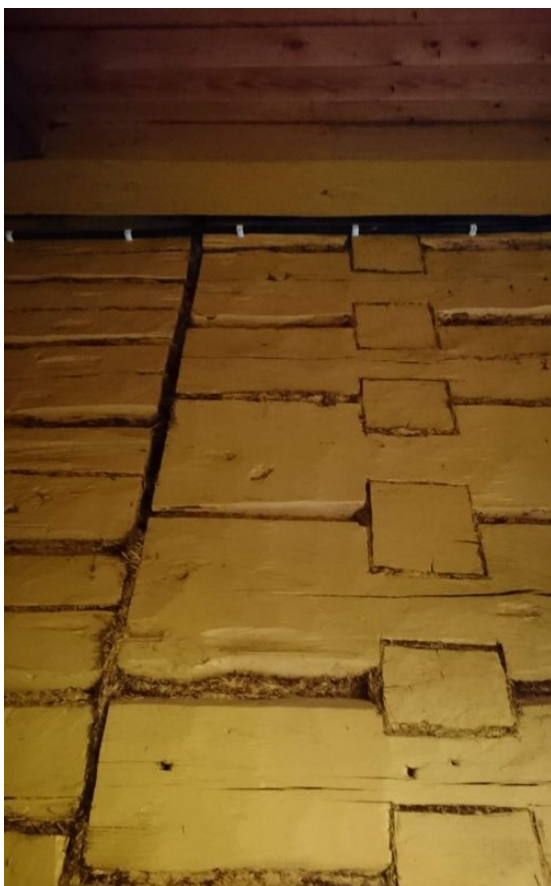
Kuva 12. Eteisen ja tuvan välinen hirsiseinä on hyväkuntoinen. (Teresa Jalander)

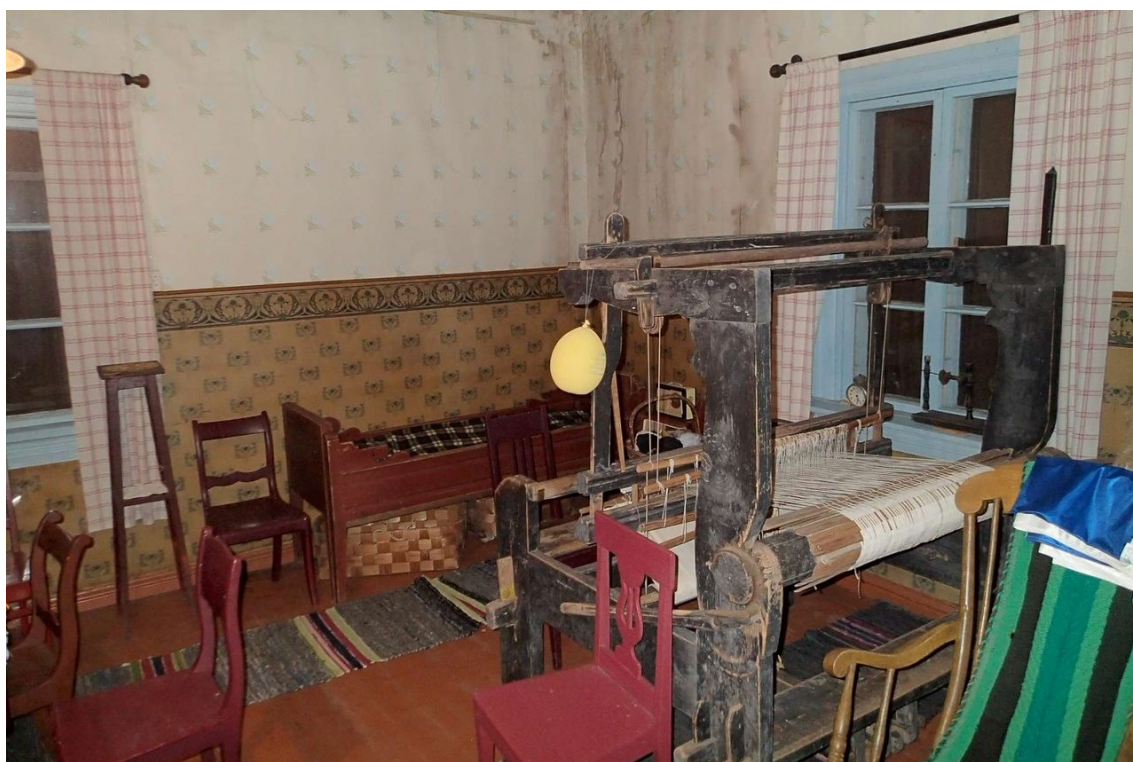
Sisäkatto on suora ja sekä näkyvät palkit että kattopinta on maalattu vaalealla,
vihertävällä maalilla. Katto roikkuu pahasti tuvan pohjoiskulmalla ja on oletetta-
vasti jossain vaiheessa vesikaton vuotaessa kärsinyt voimakkaista kosteusra-
tuksista.

Kuva 14. Tuvassa on useita museoesineitä. Ikkunaluukkujen vuoksi tiloissa on päivällä-
kin pimeää. (Petteri Patolinna)

Myös seinistä kolme on kärsinyt jossain vaiheessa päältäpäin arvioituna pa-
hoista kosteusvaurioista, vaikka ne inventoitaessa olivat pinnastaan kuivia. Vau-
rioiden syyksi arvioitiin sama kuin sisäkatossa, sillä kastuneet rakenteet sijaitsi-
vat lähellä toisiaan.

Pinkopahvi on kastuneista kohdista venynyt ja pullistuu kuivanakin irti hirsiseinästä. Kosteuden aiheuttamia jälkiä on tapettipinnassa laajoilla alueilla. Söderholmin (2019) mukaan vesikatto on vuotanut ennen katteen uusimista vuonna 2015 monin paikoin, eikä uusimisen yhteydessä olla tutkittu vuotojen aiheuttamia vaurioita muissa rakenteissa.

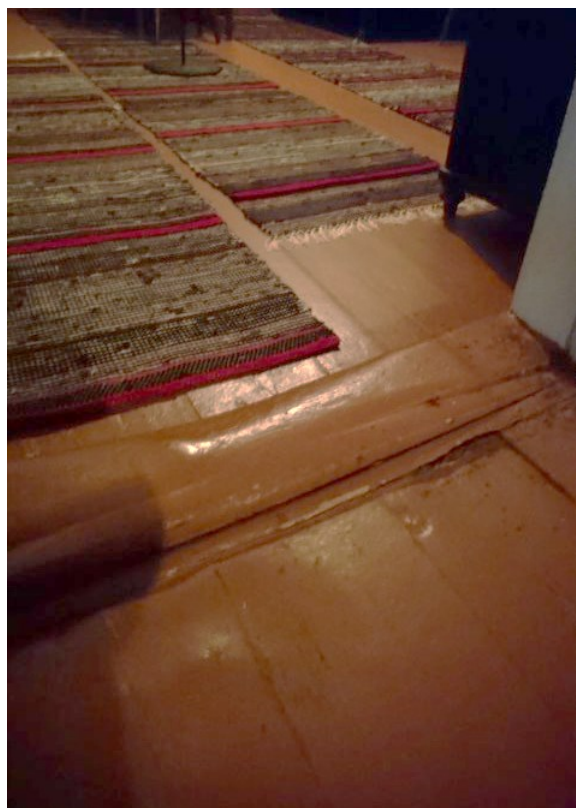
Tuvan ja makuuhuoneen sekä tuvan ja laajennuksen väliset väliovet ovat vaaleansinisiksi maalattuja, kolmepeilisiä peiliovia. Oviaukkojen kynnykset ovat keskeltä matalammaksi kuluneita.

Kuva 18. Kaikki kynnykset ovat kovassa käytössä kuluneita. (Teresa Jalander)

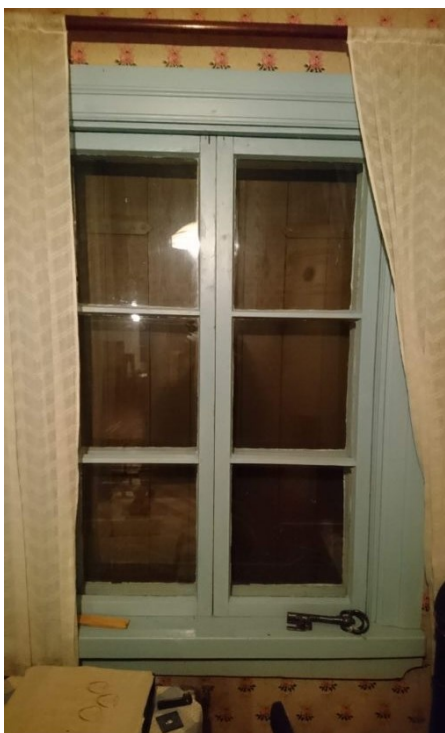
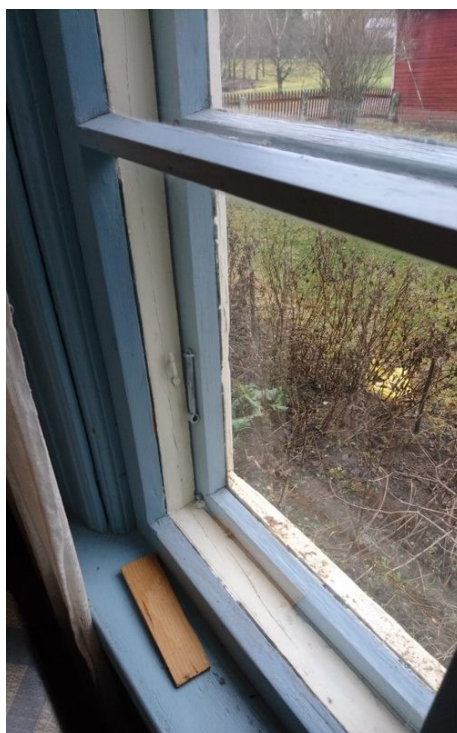
Kuva 22. ja kuva 23. Ikkunanpuitteet ovat sisäpuolelta siistissä kunnossa. (Teresa Jalander)

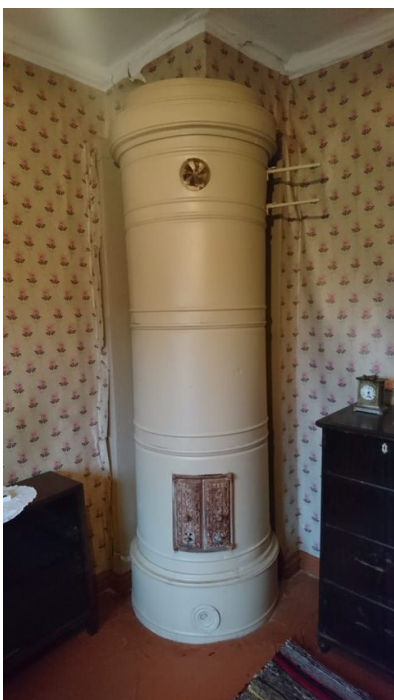
Kuva 24. Makuuhuoneiden pöytäuunit vaikuttavat hyväkuntoisilta. (Teresa Jalander)

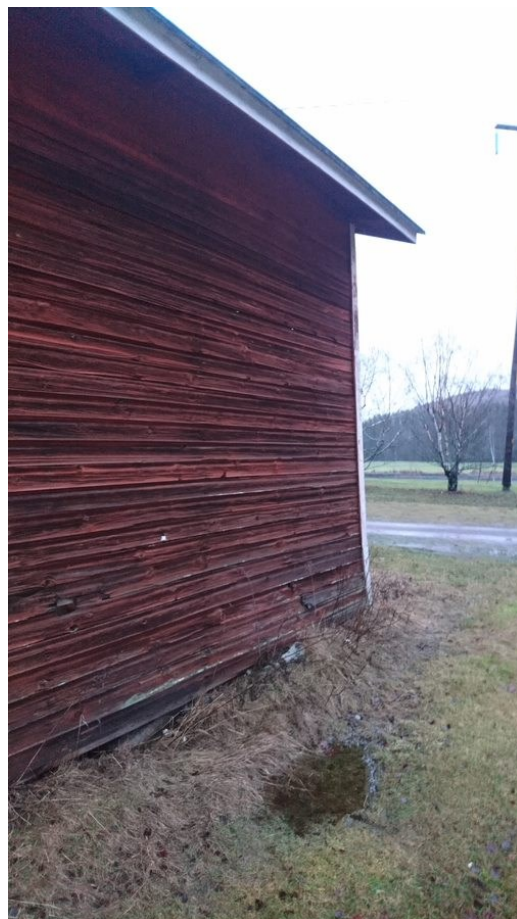
Tontin maaperä on savista ja pakkaspäivinä routiminen näkyy pinnassa selvästi. Sateisena päivänä inventointia tehtäessä huomattiin, että sadevesi lammikoituu tontille nopeasti ja rakennusten läheisyydessä kattovedet valuvat monin paikoin myös kohti rakennuksia.

Kuva 29. ja kuva 30. Sadevesi lammikoituu rakennusten ympärille. (Teresa Jalander)

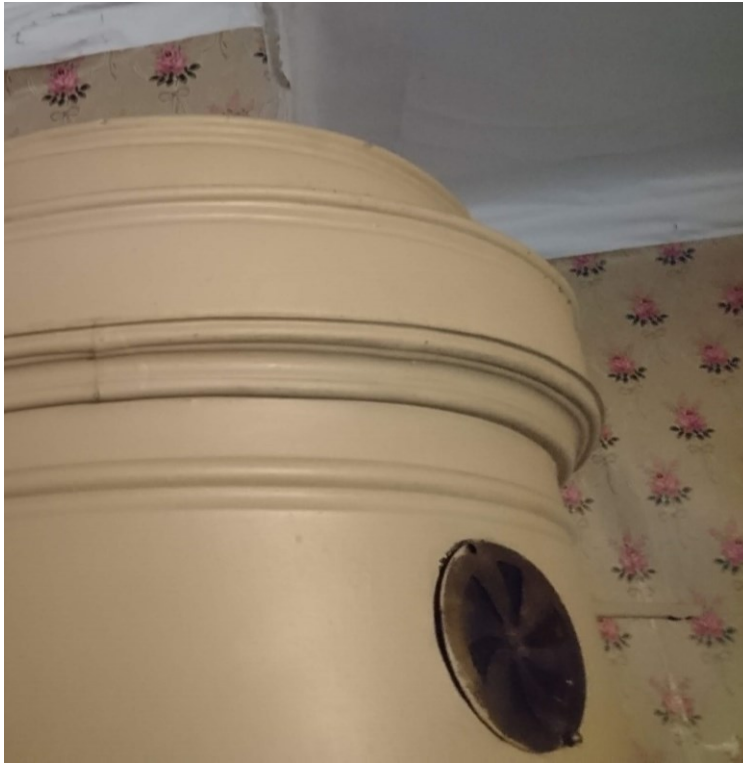
Tähtiventtiili pönttöuunin yläosassa päärakennuksen makuuhuoneessa.

Päärakennuksen pönttöuuneissa on niin sanotut tähtiventtiilit, jotka toimivat tulipesien ilmanvaihtokanavina. Venttiilit suositellaan pidettäväksi auki, sillä se mahdollistaa painovoimaisen ilmanvaihdon toimivuuden, vaikka varsinainen tulipesän pelti olisikin kiinni. Ilmanvaihdon toimivuuden vuoksi olisi syytä suorittaa hormien kunnan tarkastaminen tukkeutumien varalta, vaikka tulipesiä ei käytettäisikään. Naakanpesät tai muut tukkeumat tulisi poistaa säännöllisesti.

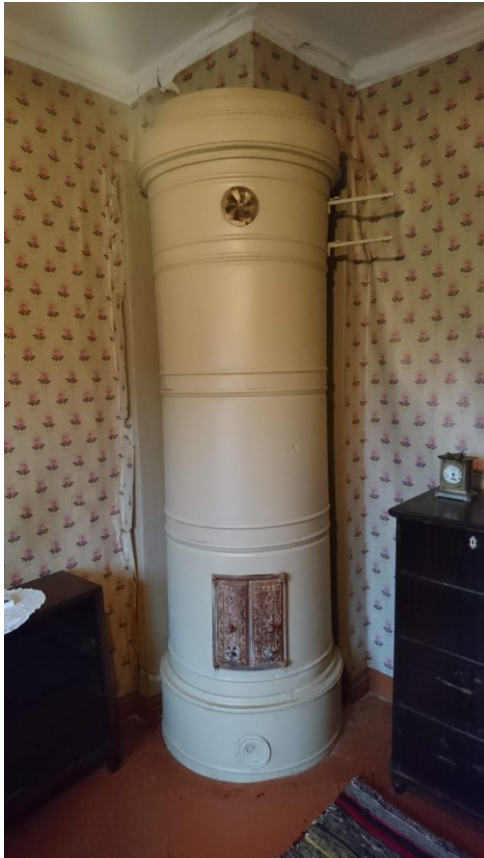
Pönttöuunit ovat tehokkaita lämmönlähteitä, tähtiventtiili parantaa painovoimaisen ilmanvaihdon tehoa.

Päärakennuksen tulipesien kunnostaminen ja hyväksytyt käyttöönotto helpottaisivat rakennuksen käyttötarkoituksen kehittämistä. Toimivilla tulipesillä rakennusta voitaisiin tarvittaessa lämmittää kohtuullisilla kustannuksilla ja ylimääräistä kosteutta saataisiin rakennusosista pois, jolloin rakennuksen sisäilma ja rakennusfysikaalinen toiminta paranisivat. Käyttöönoton jälkeen tulisijojen kunnossapito vaatii nuohouksen vähintään kolmen vuoden välein, kun rakennus ei ole vakituisessa asuinkäytössä. Piippujen kuntoa tulee seurata, vaikka niitä ei savunpoistoon käytettäisikään. Savupiipun kattaminen hatuilla pidentäisi savupiipun ikää sekä estäisi lumen ja veden pääsyn piippuun. Piipun savuhormit tulisi peittää verkoilla.

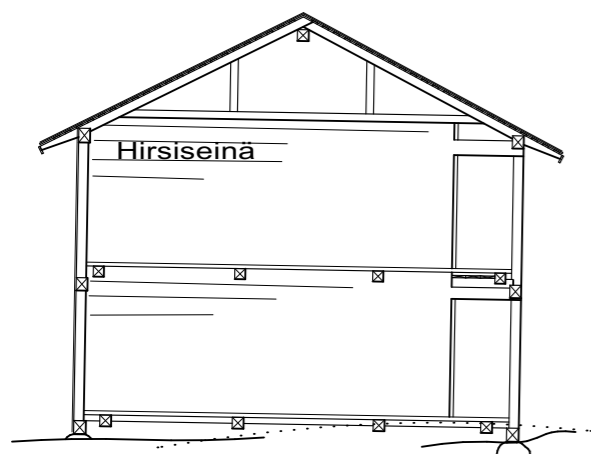
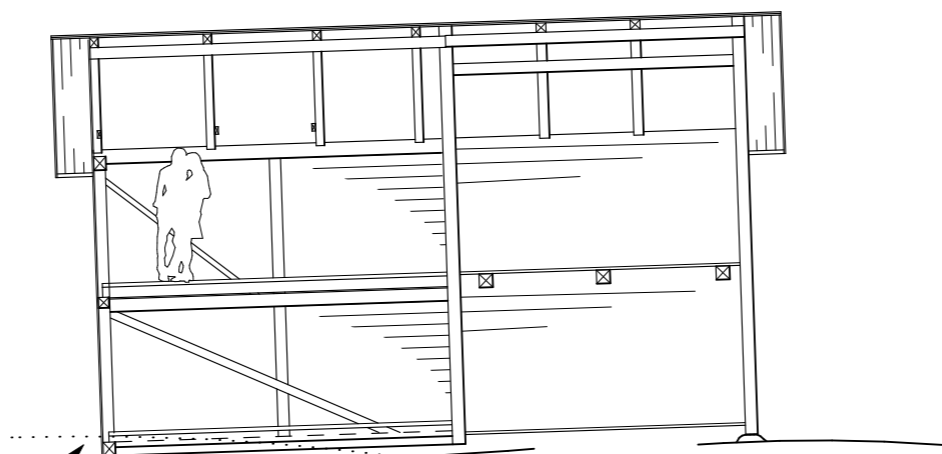
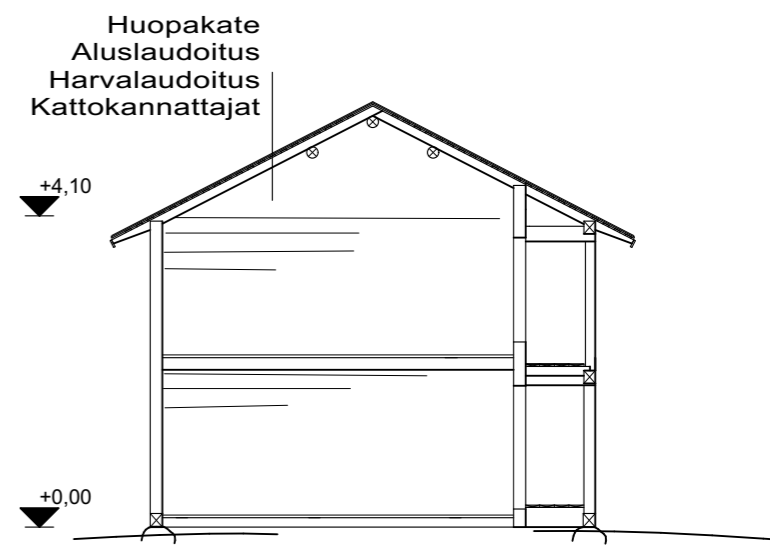
Rakennus voimakkaasti kallellaan

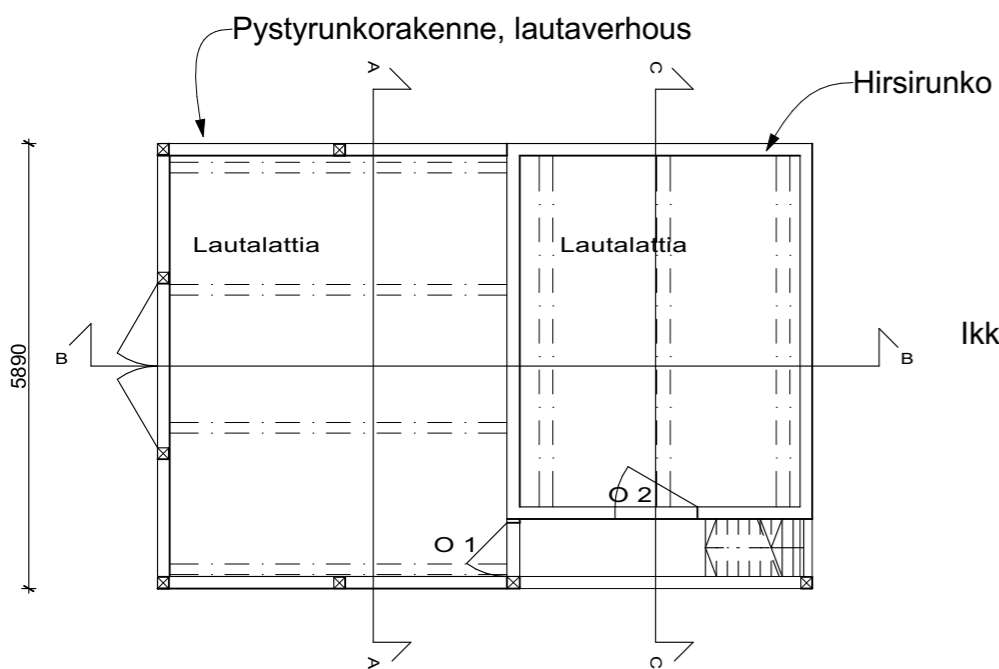
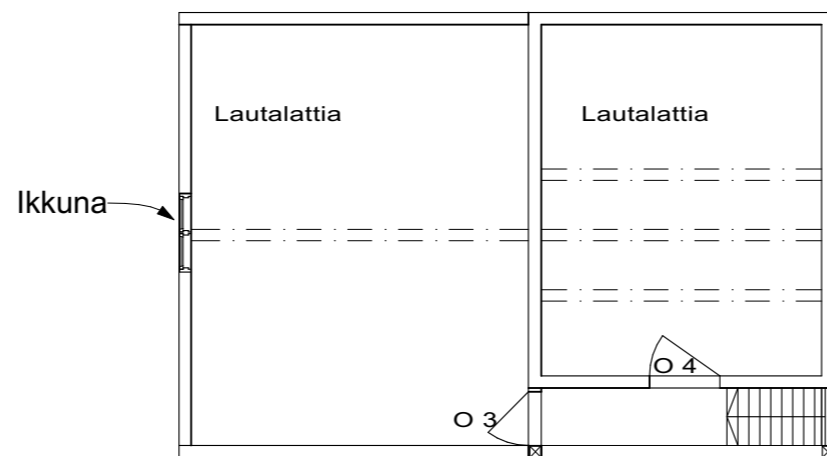
Maanpinta on korkealla, perustukset painuneet

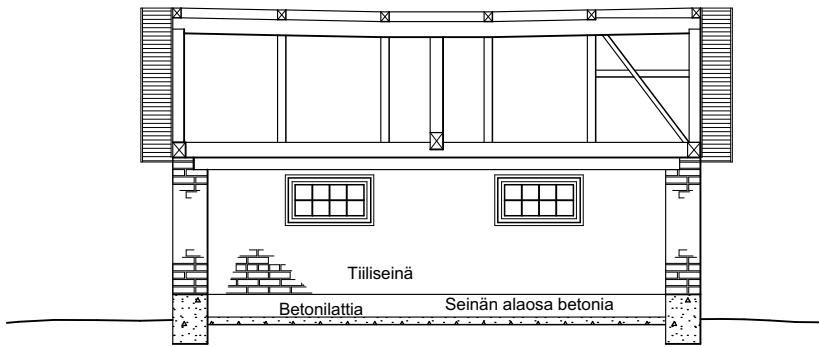
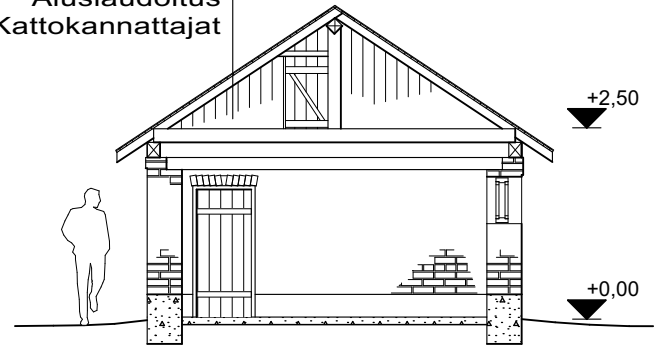
Harja painunut keskeltä
Aluslaudoitus märkä,
huopakate vuotaa
