# TOIMITILAKIINTEISTÖN HUOLTO-OHJE

**Toimitilakiinteistön huolto-ohje**

Tämän insinöörityön aiheena oli tehdä kuntoarvio, tekninen pitkän aikavälin kunnossapitosuunnitelma eli PTS ja huoltokirja toimitilakiinteistöön KOy Kärämäentie 23:een, joka sijaitsee Turun Kärämäessä. Rakennus on valmistunut vuonna 1998, eikä siihen ole iän puolesta suoritettu perusparannus- tai korjaushankkeita. Pää tarkoitus tällä työllä on saada yleiskuva kiinteistön kunnosta ja tehdä selkeä opaspaketti siitä, miten kiinteistöä tulee huoltaa, jotta se pysyy hyvässä kunnossa tulevaisuudessakin.

Kuntoarviotarkastuksen päivämäärä: 29.10.2010

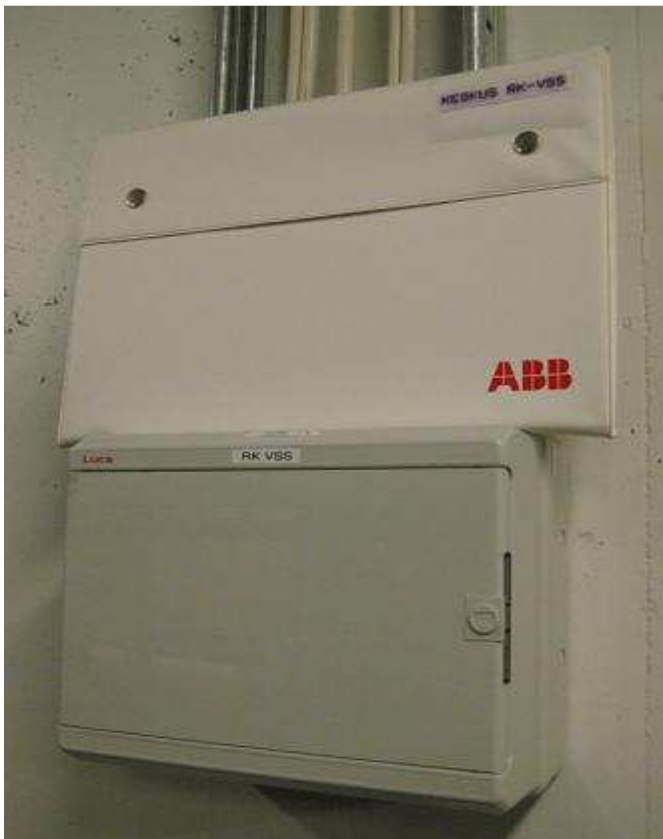
S-KUVA 2. VVS- tilan keskus.

Väestönsuojan keskus on mallia Luca 25A. Keskus palvelee väestösuoja tiloja (S-KUVA 2).

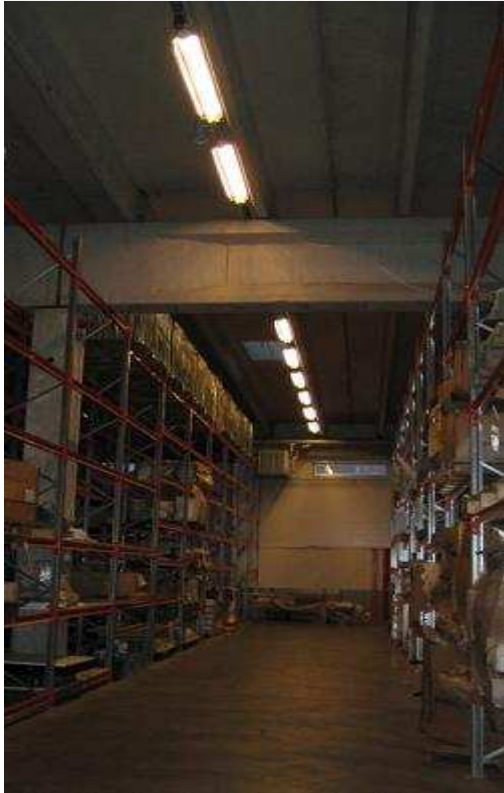
S-KUVA 9. Varasto-osan valaistus.

Varasto-osan valaisimet ovat alkuperäisiä loistelamppuvalaisimia, valaisimet on asennettu kiskoasennuksena (S-KUVA 9).

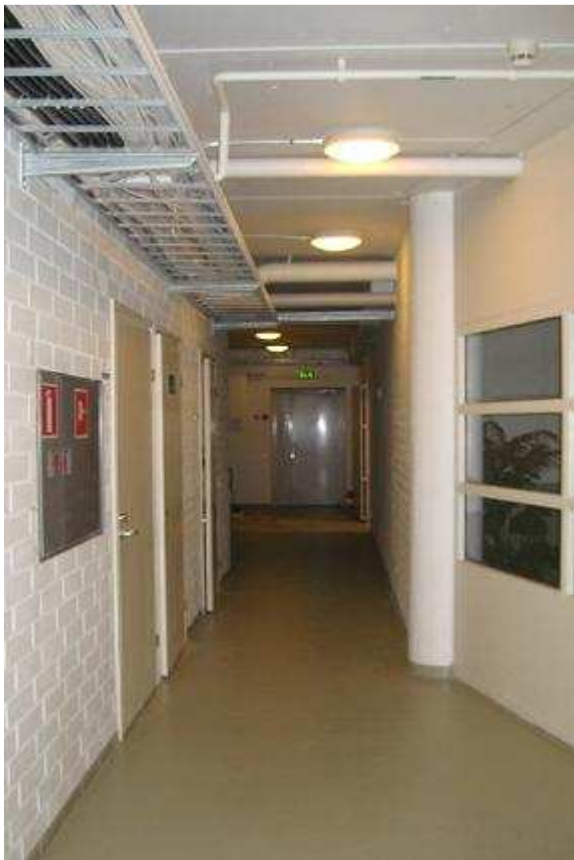
S-KUVA 10. Pohjakerroksen valaistus.

Pohjakerroksen valaisimet ovat alkuperäisiä loiste- ja PL- lamppuvalaisimia (S-KUVA 10).

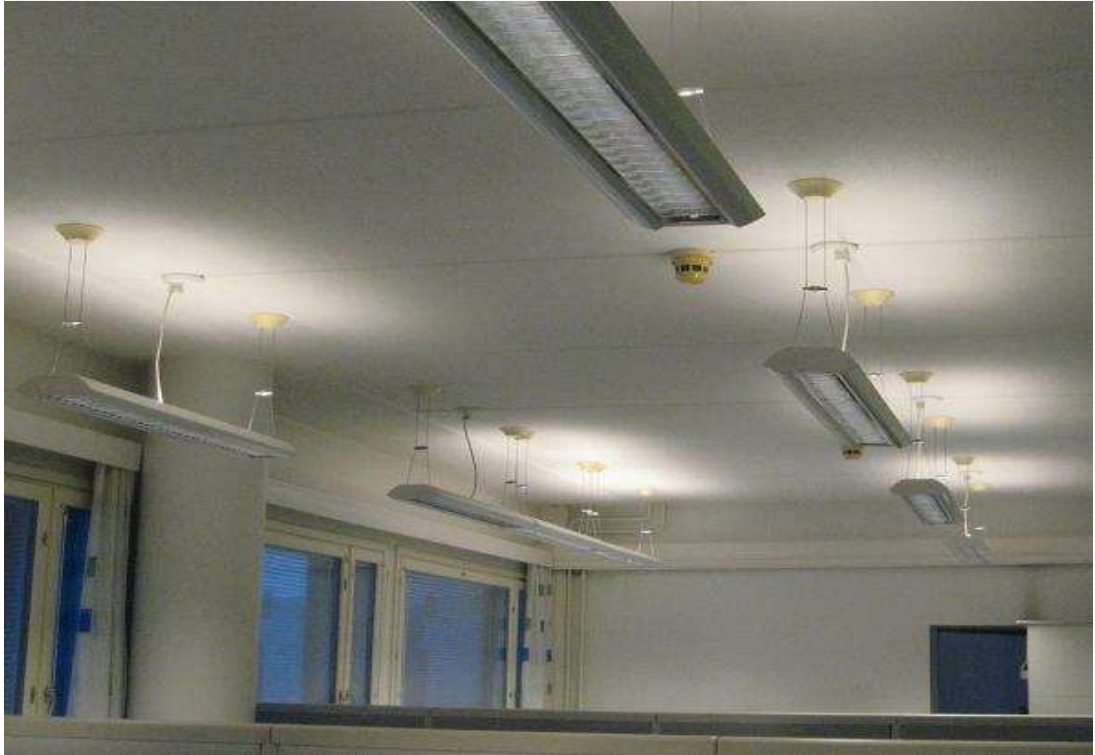
S-KUVA 11. Toimisto-osan valaistus.

Toimistokerroksien valaisimet ovat alkuperäisiä loiste- ja PL- lamppuvalaisimia. Valaisimet on yleisesti asennettu ripustus-asennuksena (S-KUVA 11).

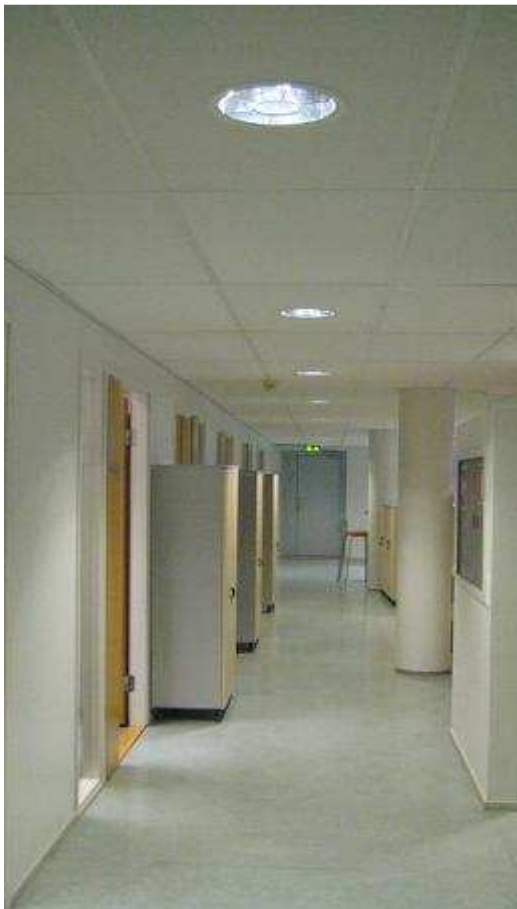
S-KUVA 12. Käytävätilojen valaistus.

Käytävä ja aulatilojen valaisimet ovat loiste- ja PL- lamppuvalaisimia (S-KUVA 12).

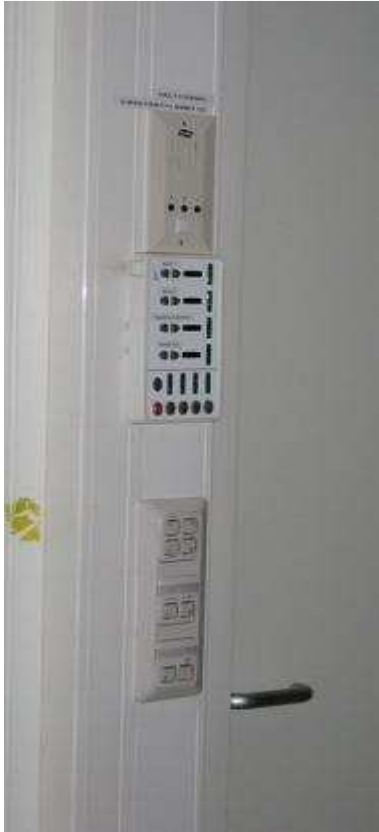
S-KUVA 13. Valaistuksen ohjaustaulu.

Valaistusta ohjataan käsikytkimillä ja huonekohtaisesti ja aulatilojen valaistusta ohjataan infotiskin ohjaustaululla ja käsikytkimillä (S-KUVA 13).

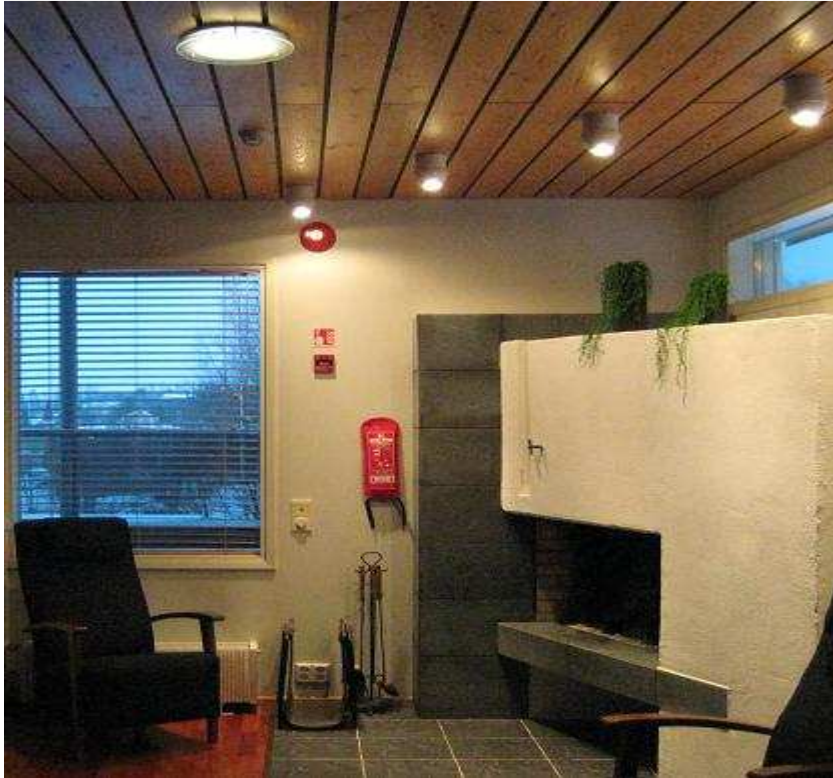
S-KUVA 15. Takkahuoneen valaistus.

Saunaosastojen valaisimet ovat PL -lamppuvalaisimia. Toimisto-osan yläkerran saunaosaston takahuoneessa on lisäksi halogeenilamppuvalaisimia (S-KUVA 15).

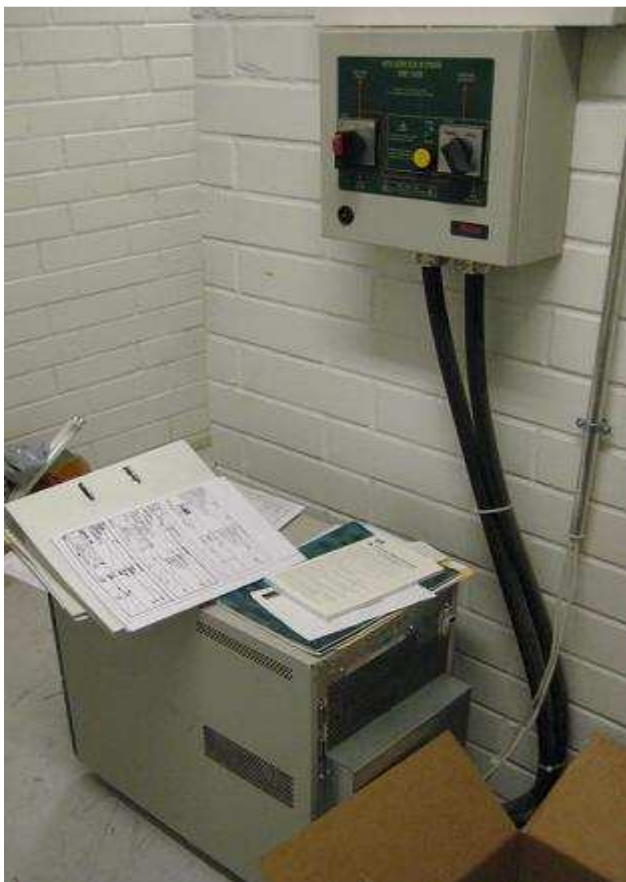
S-KUVA 16. UPS- laitteisto pääkeskustilassa.

Pääkeskustilaan on asennettu ATK-laitteita palveleva UPS- laitteisto, joka on mallia ABB/DP105E (S-KUVA 16). Laitteen huolloista ei ole tietoja.

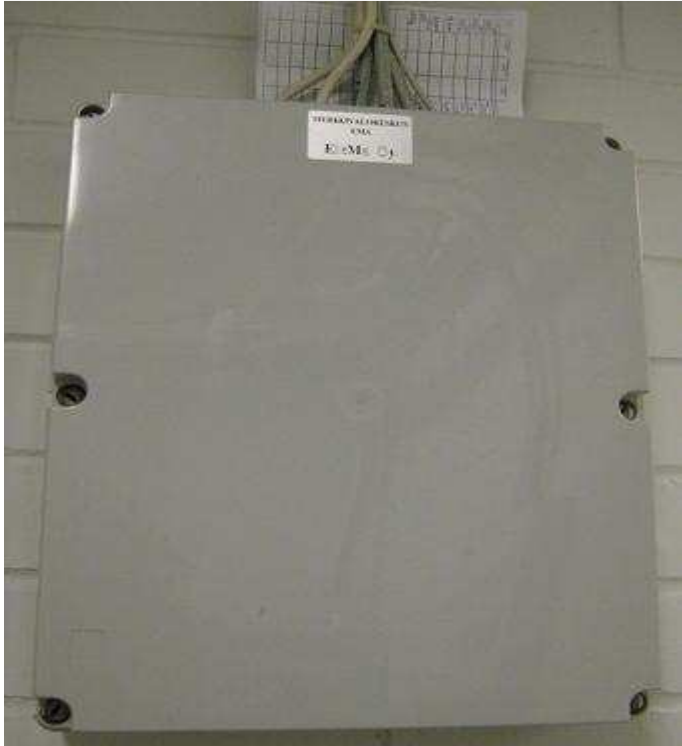
S-KUVA 17. Turva- ja merkkivalaistuskeskus pääkeskustilassa.

Rakennuksen turva- ja merkkivalaistuksen keskus on sijoitettu pääkeskustilaan. Turva- ja merkkivalaistuskeskus on mallia ELEMA (S-KUVA 17).

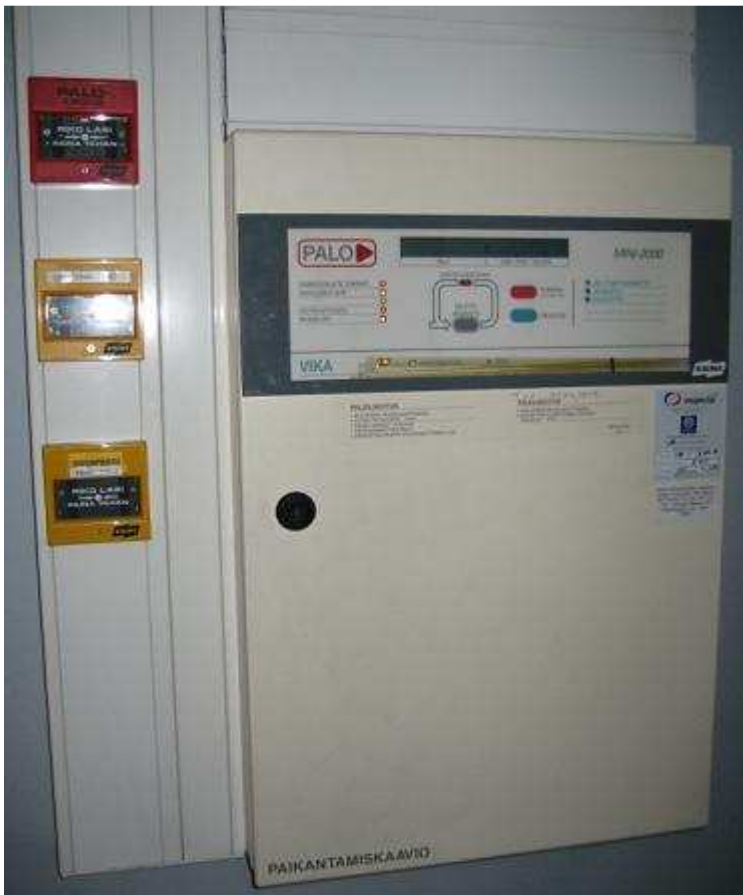
S-KUVA 18. Paloilmoitinkeskus pääsisäänkäynnin vieressä.

Paloilmoitinjärjestelmän palokunnankeskus on sijoitettu pääsisäänkäynnin viereen (S-KUVA 18). Paloilmoitinjärjestelmä on mallia Esmi. Järjestelmä on tarkastettu vuonna 2008. Seuraava tarkastus on vuonna 2011.

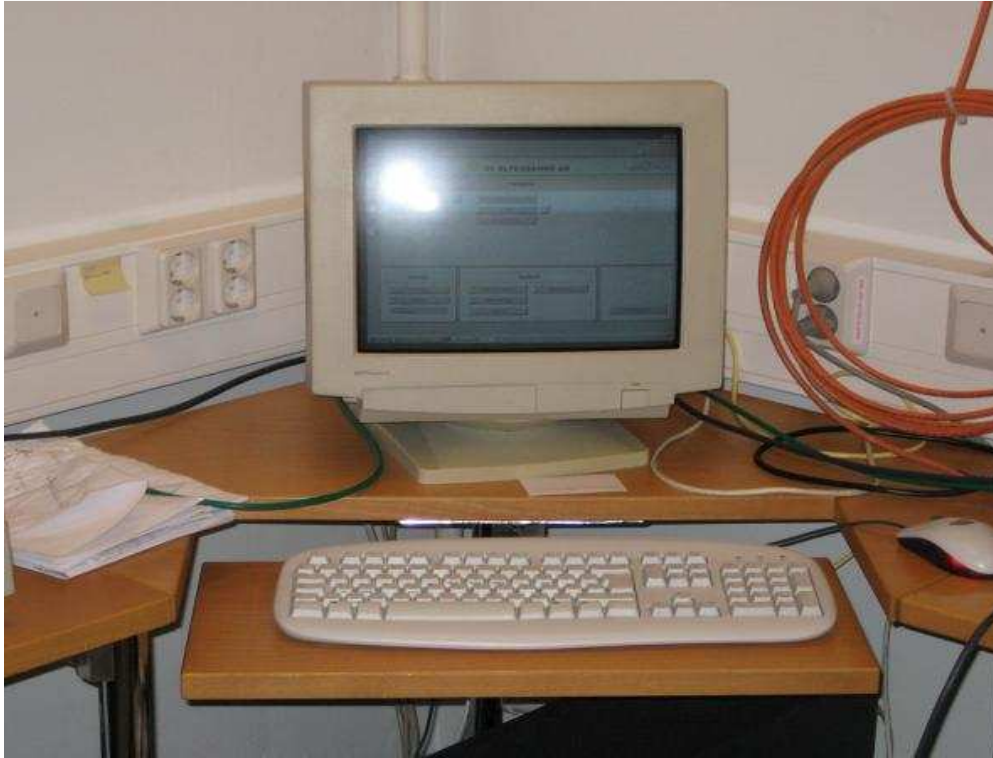
Rakennusautomaatiojärjestelmä on alkuperäinen. Järjestelmässä on käytössä Aumec Building Control ohjelmisto. Järjestelmän valvomohuone sijaitsee pohjakerroksessa. Valvomohuoneessa on vanha pc, josta järjestelmää valvotaan (S-KUVA 19).

S-KUVA 19. Valvomo huoneen vanha pc.

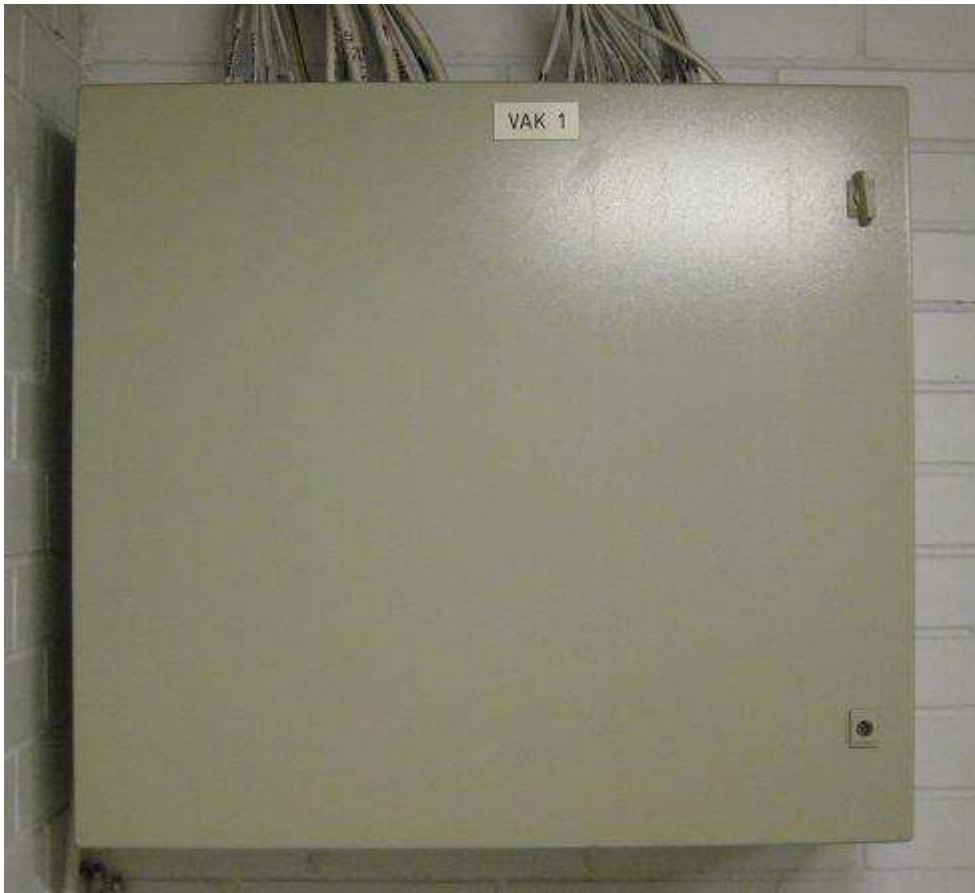
S-KUVA 20. Rakennusautomaatiojärjestelmä alakeskus pääkeskustilassa.

VAK 1 on sijoitettu pohjakerroksen lämmönjakohuoneeseen. Laitteisto koostuu Aumec LOX 088 ja 024 sääto- / ohjauslaitteistosta. VAK palvelee LVI-järjestelmää ja rakennuksen LVIS-ohjauksia (S-KUVA 20).

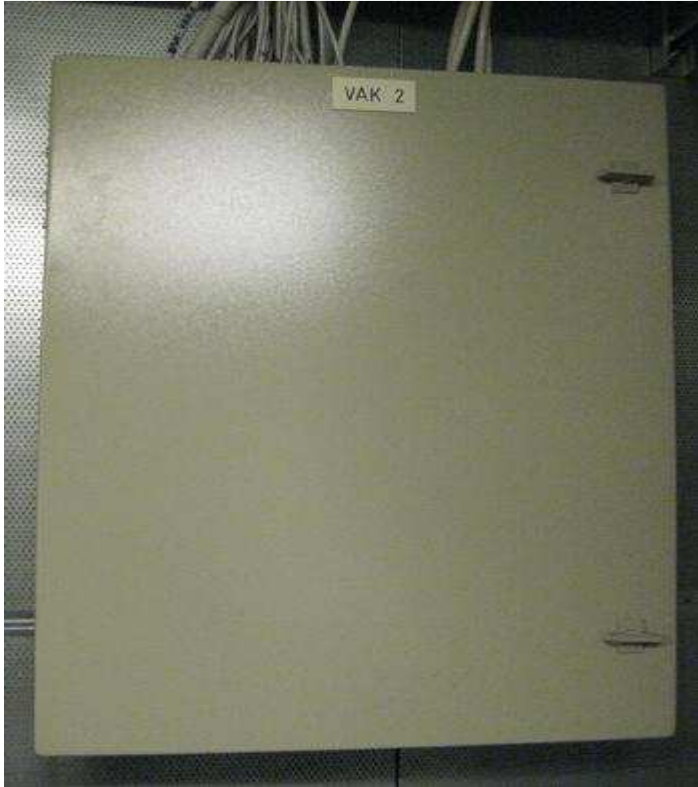
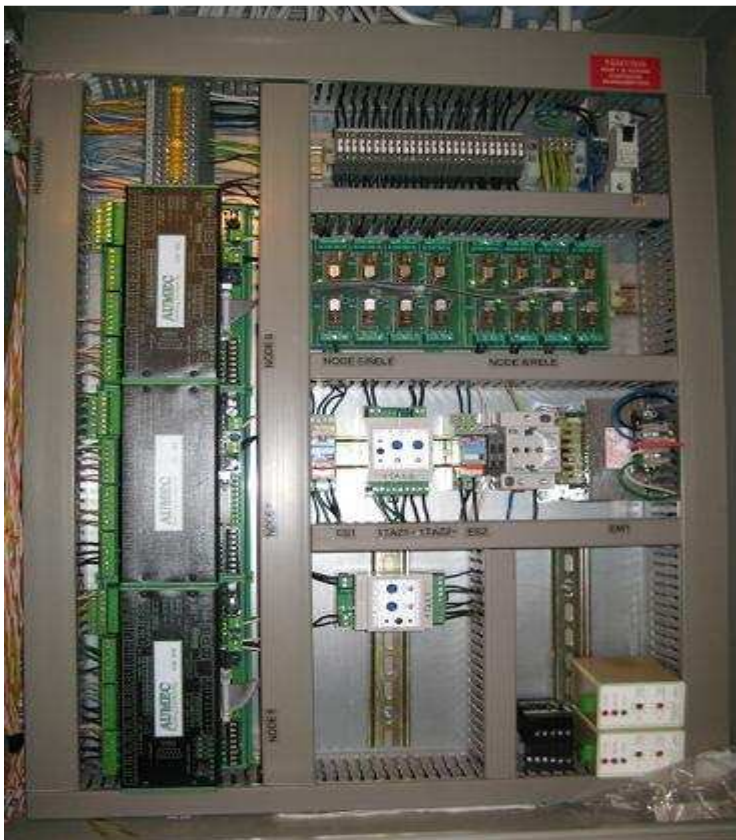
VAK 2 on sijoitettu toimisto-osan yläkerran ilmanvaihto konehuoneeseen (S-KUVA 18). Laitteisto koostuu Aumec LOX 088 sääto- / ohjauslaitteistosta ja jäätymissuojista, joiden malli on TAZ Aumec. VAK palvelee LVI-järjestelmää ja rakennuksen LVIS-ohjauksia (S-KUVA 21 ja 22).

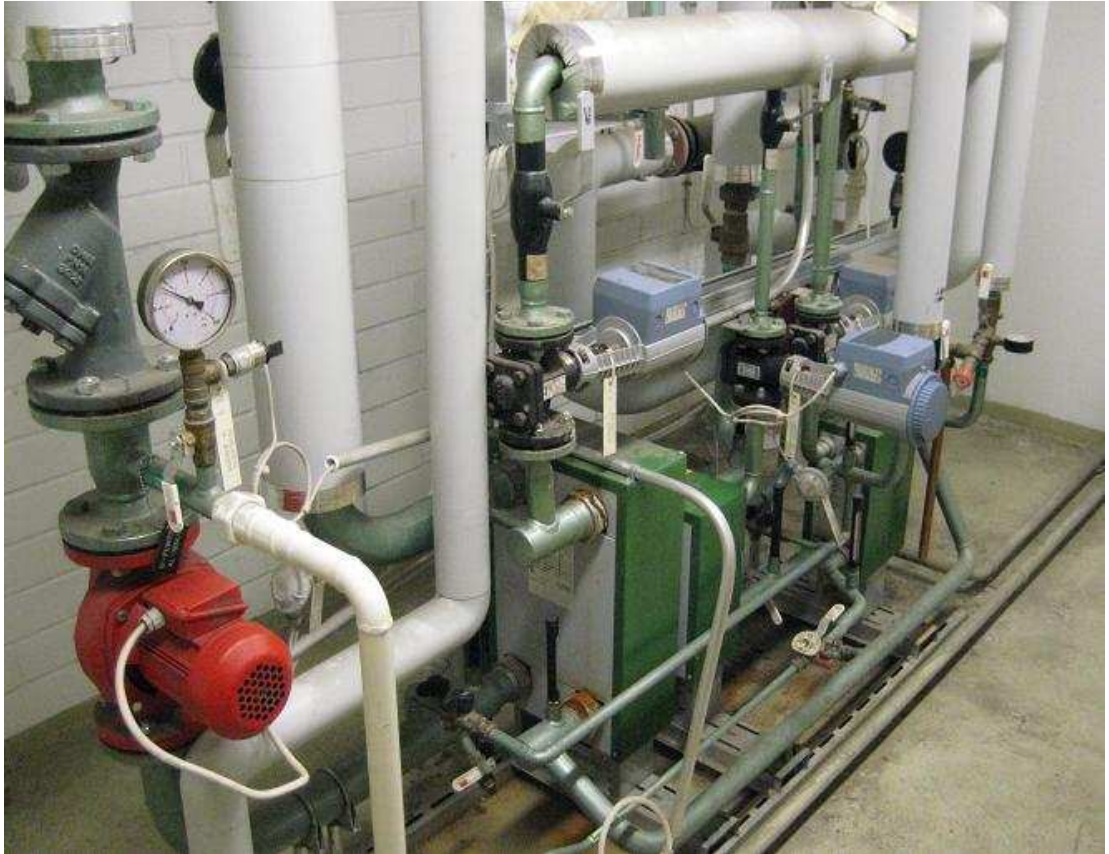
S-KUVA 23. Rakennusautomaatiojärjestelmän kenttälaitteita.

Rakennusautomaatiojärjestelmän kenttälaitteet ovat yleisesti alkuperäisiä laitteita (S-KUVA 23).
