RUOTSINSALMEN LINNOITUKSEN RUUTIKELLARI NRO 84 – Restaurointisuunnitelma

Ruotsinsalmen linnoituksen ruutikellari nro 84

– Restaurointisuunnitelma

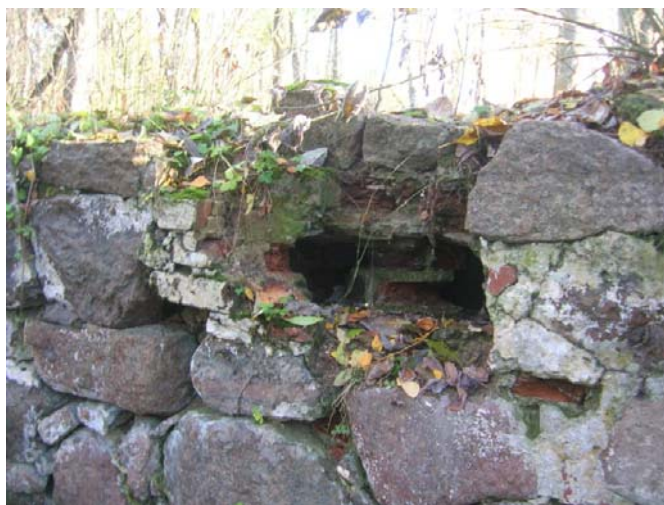
Ruutikellari 82 on nykyään täysin raunioitunut, mutta kivisiä seiviä on näkyvissä parhaimmillaan vielä toista metriä. Mielenkiintoista on, että kellarin seinissä on vielä hahmotettavissa myös tuuletusaukkoja (ks. kuva 11). Ne ovat olleet varsin kookkaita, tiilestä muurattuine reunuksineen kaikkiaan noin puoli metriä leveitä. Aukkojen sisällä näkyvät yhä tiilestä muuratut pilarit, jotka estivät kipinöiden pääsyn sisälle kellariin. Tuuletusaukkojen sijoittuminen keskelle seinää antaa vahvoja viitteitä myös siitä että kyseessä todella on ruutikellari eikä ammusvarasto. Ruudin syttymisherkkyuden säilyminen vaati hyvää tuuletusta suoraan huonetilaan. (Kaskinen, henkilökohtainen tiedonanto 23.3.2011.)

Kuva 11. Raunioituneen ruutikellari nro 82:n tuuletusaukko.

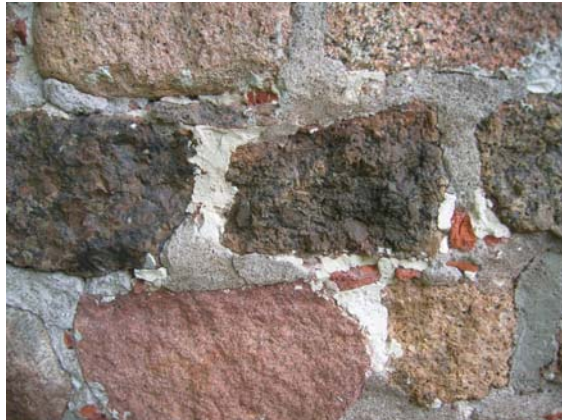
Kuva 15. Kiviseinän muurausta kellarin länsiseinällä. Tiilenpaloja on käytetty saumojen täytteenä ja kiiloina pienten kivien tavoin.

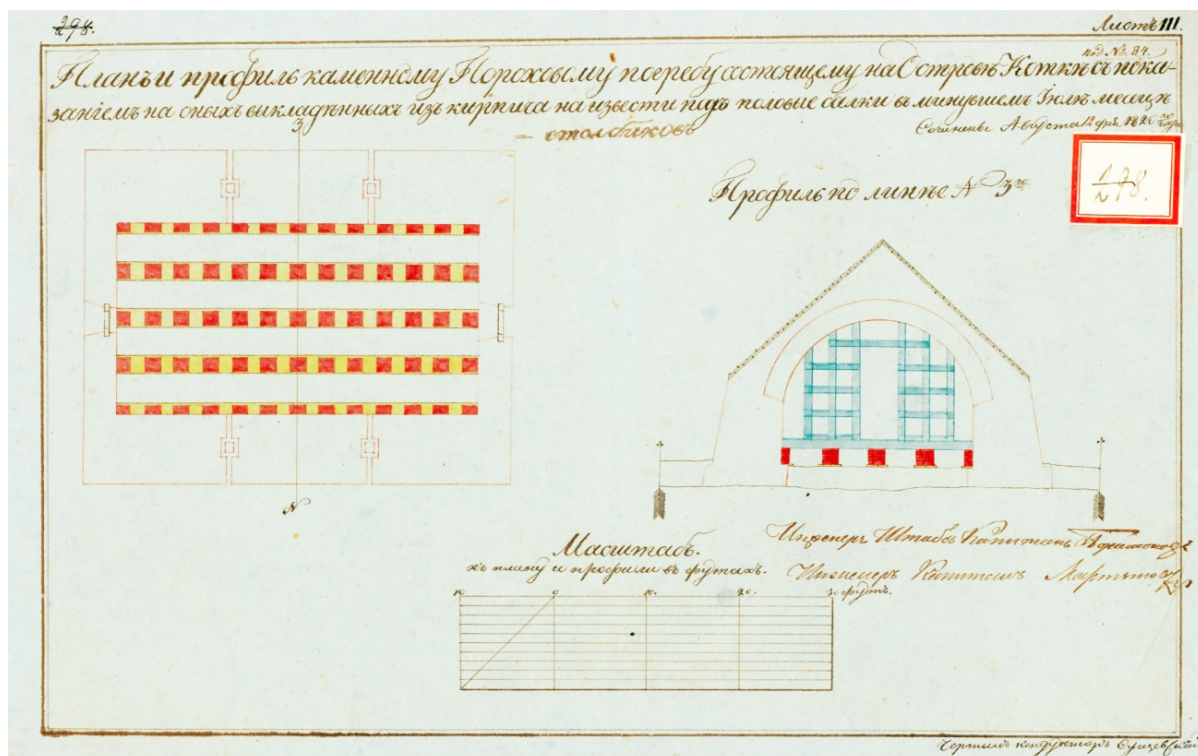
Kellarista vuonna 1820 laadittuihin mittapiirustuksiin (ks. kuva 16) verrattaessa ovat rungon päämitat kohdallaan, samoin kuin seinänpaksuus sekä ovi- ja ikkuna-aukkojen paikat. Merkittävin eroavuus piirustuksen ja nykyisen asun välillä koskee tuuletuskanavia, joita pitäisi piirustuksen mukaan olla molemmilla pitkillä sivuseinillä kaksi kappaletta. Niistä ei kuitenkaan nykyään löydy merkkejä seinien ulko- eikä sisäpuolella. (Kansallisarkisto 298 GS.)

Kuva 16. Mittapiirustus ruutikellarista nro 84. Tuuletuskanavat ja alapohjan pilarit näkyvät pohjakuvassa selvästi. (Kansallisarkisto, 298 GS).

On siten varmaa, että myös kellarissa nro 84 on ollut jonkinlainen tuuletusjärjestelmä. Mikäli kellari nro 84 oli ruutikellari, oli todennäköisin ratkaisu sijoittaa tuuletuskanavat riviin keskelle pitkiä sivuseiniä, jolloin kanavat tuulettivat suoraan sisätilaa. Tällainen rakenne tavataan varmuudella myös ruutikellareissa 82 ja 83. Myös ruutikellarin nro 84 tuuletusaukot ovat voineet sijaita tavalliseen tapaan sivuseinillä. Siinä tapauksessa on kellari 84:n mittapiirustus tulkittava siten, että pohjakuvaan piirretyt aukot näyttävät niiden paikat mutta eivät korkeutta. Tätä puoltaa myös se, että samaan kuvaan on merkitty myös ikkuna- ja oviaukot, jotka eivät nekään sijaitse lattiapilarien tasolla. (Kansallisarkisto, 298 GS.) Näin ollen on tuuletusaukot myöhemmin vain taitavasti muurattu umpeen.

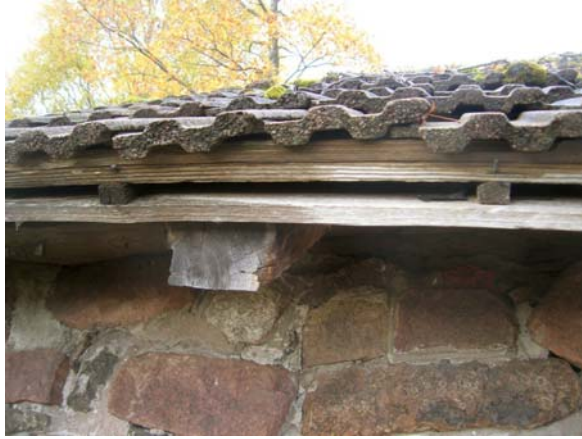
Nykyään kellarin katteena on betonitiiliä (ks. kuva 17). Tiilten alla on ristikkäinen rimoitus ja sen alla kattohuopa (josta kuvassa näkyy vain pieni pala). Katteen aluslaudoitus on naulattu suoraan katonkannattajien päälle. Betonitiilikate kellarissa on saattanut olla aikaisintaan 1920-luvulta lähtien, jolloin kellari otettiin öljyvarastoksi, ja vuokrasopimuksessa erityisesti edellytettiin katon palonkestävyyttä (Kotkan kaupunginarkisto 1920). Betonitiilen käyttö yleistyi seudulla kuitenkin varsinaisesti vasta 1930-luvulla (Lievonon, henkilökohtainen tiedonanto 26.10.2010). Siten ruutikellari mahdollisesti sai ensin 1920-luvulla jonkin toisen katteen ja betonitiilikate on vasta myöhempi.

Kuva 17. Kellarin katteen rakenne näkyy räystäältä hyvin.

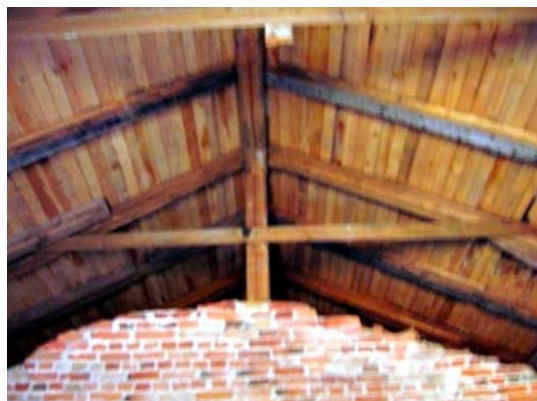
Kurkihirttä tukee holvin korkeimmalle kohtaa sijoittuvat kaksi pystytolppaa, sekä päätyseinät (ks. kuva 18). Kurkihirttä kannattelevia tolppia on luultavasti ollut ainakin yksi lisää silloin kun etuhuoneen holvi vielä oli olemassa. Samoin etuhuoneen kohdalla on mahdollisesti ollut katonkannattajien keskikohtaa tukevaa vaakaparrua kannattelevia tolppia enemmän kuin kaksi – luultavasti kolme tai neljä, kuten taaemmankin huoneen kohdalla.

Kuva 18. Kurkihirren kannatus tolppien varassa takahuoneen holvin päällä. Tolppien kohdalla on myös kitapuut sitomassa rakennetta.

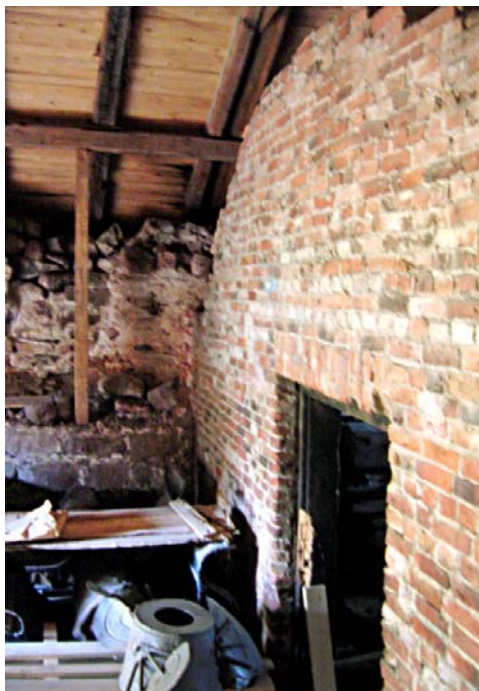
Huoneet erottaa toisistaan tiilinen väliseinä (ks. kuva 19), joka on puolentoista kiven paksuinen. Tiilten limitys on varsin epäsäännöllinen, mutta

Kuva 19. Väliseinän yläreuna noudattaa holvin muotoa.

Huoneita jakava väliseinä on ehjä ja hyväkuntoinen, vaikka tiilten saumat toki ovat hieman kuluneet. Päätyseinien tiiliosissa sisäseinissä sen sijaan on vaurioita, kuten jo edellä ulkoseinien yhteydessä todettiin.

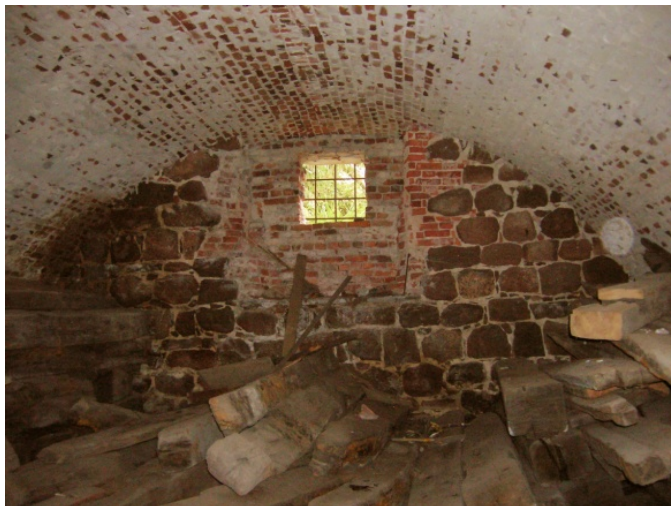
Molempia huoneita on kattanut tiilestä muurattu tynnyriholvi, mutta vain takahuoneen holvi on enää olemassa (ks. kuva 20). Etuhuoneen holvi on mitä todennäköisimmin romahtanut jo ennen 1920-luvulla tapahtunutta kattorakenteiden korjausta (Kotkan kaupunginarkisto 1920; Maanmittaushallituksen arkisto/Kansallisarkisto). Etuhuoneen puuttuvan holvin kohdalla katon kannatus on tuolloin ratkaistu tavalla joka ei vaadi holvin olemassaoloa. Takahuoneen kohdalla taas katon kannatus perustuu holviin ja sen sivuilla olevaan täyttömaahan (ks. liite 2). Holvaus oli ruutikellareiden katoissa erittäin tyypillinen, sillä se vähensi tuhoja mahdollisessa räjähdyksessä suunnatessaan sisäpuolisen räjähdysvoiman ylöspäin ja vastustaessaan puristusvoimallaan ulkopuolista räjähdystä. Holvi myös mahdollisti tilan kattamisen ilman keskilattian pilareita. (Kaskinen, henkilökohtainen tiedonanto 26.10.2010 ja 23.3.2011.)

Kuva 20. Takahuoneen holvi ja ikkuna.

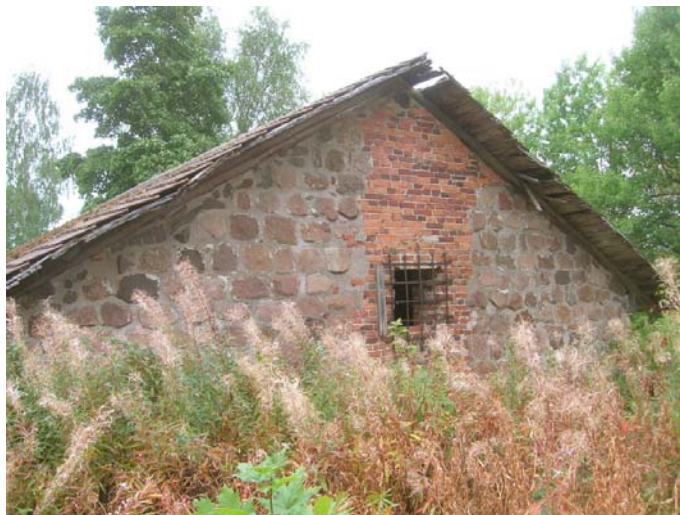
Kuva 21. Kellarin ainoa ikkuna itäpuolelta kuvattuna.

Ikkunan ympärillä seinä on muurattu tiilistä ylös harjalle asti. Limityksenä on käytetty ristilimitystä, eikä aukon päällä ole holvausta. Kahdessa aukon päällä olevassa tiilirivissä saumat ovat paljon paksummat kuin muualla muurauksessa,

joten ne on muurattu myöhemmin, luultavasti ikkunan suurentamisen aikaan. Alkuperäisen ikkunan päällä on saattanut olla holvi, sillä tuohon aikaa aukon ylitys tiilimuurissa tehtiin harvoin jollakin muulla tavalla kuin holvaamalla. Myös ulottaminen on tosin saattanut olla mahdollinen pienessä aukossa. (Keinänen 2006, 59–60.) Todennäköisesti alkuperäisen ikkunan päällä on ollut suoraholvi kuten kellarin ulko- ja väliovenkin päällä.

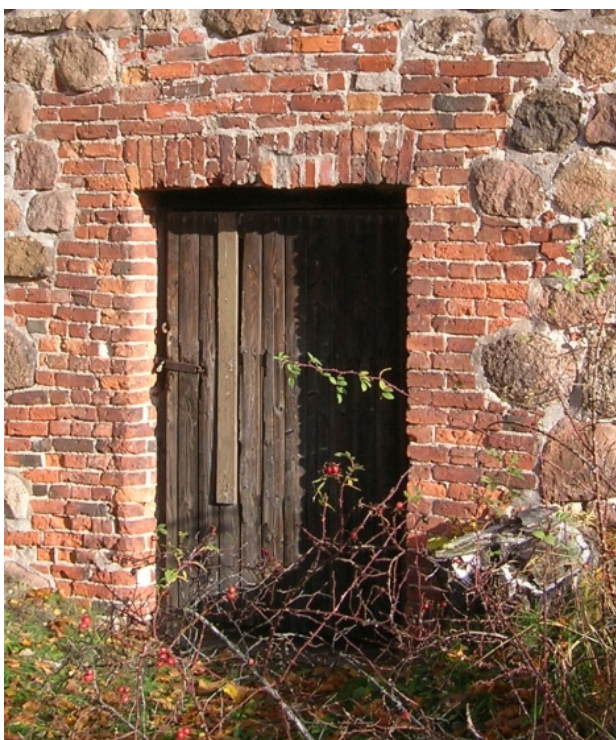
Kuvat 22. Ulko-ovi sijaitsee kellarin länsipäädssä.

Ulko-oven päällinen niin sisä- kuin ulkopuolella on holvattu. Ulkopuolen holvi on suoraholvi, jota on paikattu keskeltä viiden kiven verran. Paikkauksen erottaa paksummista saumoista ja limityksen sekoittumisesta. Sisäpuolen holvi on ollut

kaariholvi, joka on ulottunut molemmin puolin oviaukkoa noin puoli metriä oviaukkoa laajemmalle. Se on kuitenkin rapistunut niin pahoin, että on vaikea sanoa kuinka korkea kaari on ollut. Se on saattanut alkaa lähes nykyisestä lattiatasosta, kaartuen paraabelimaisesti yli oviaukon. Niin laajaa kaarta tuskin kuitenkaan olisi rakenteellisesti tarvittu, sillä aukko on varsin kapea (Kaskinen, henkilökohtainen tiedonanto 23.3.2011) Toisaalta kaari on saattanut alkaa noin puoli metriä oviaukon yläreunan alapuolelta kaartuen puolikaaren muodossa yli oviaukon.

Ovi ei nykyisellään mahdu aukeamaan kunnolla ja se rassaa saranoita ja oven alareunaa. Maata on poistettava ainakin sen verran, että ovi pääsee vapaasti liikkumaan. Oven vieressä oleva suuri kanto ei sinänsä haittaa kellarin rakenteita, ja sen poistaminen saattaa aiheuttaa enemmän vaurioita. On kuitenkin mahdollista ettei kanto ole täysin kuollut vaan juuret kasvavat yhä. Tällöin on olemassa vaara, että juuret tunkeutuvat seinän sisään ja pönkittävät kiviä irti. Kanto on syytä tutkia ja mahdollisesti koettaa poistaa.

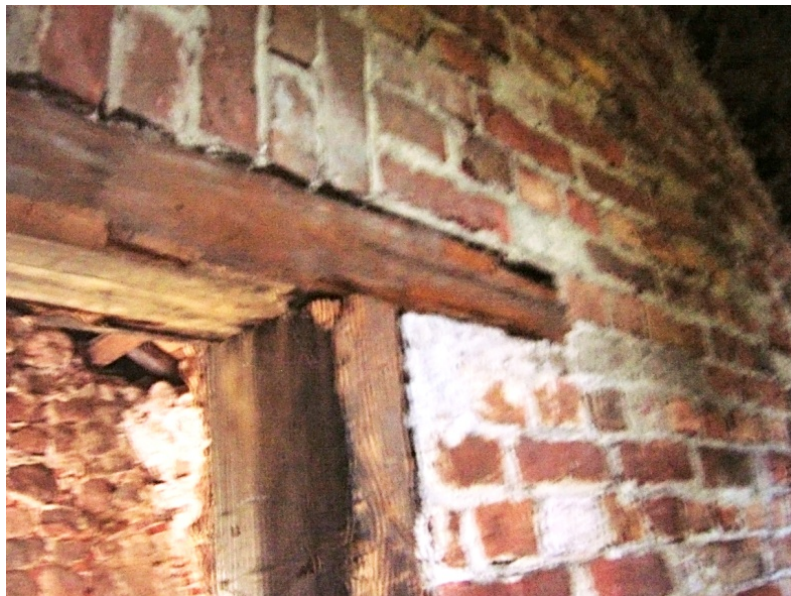
Sisällä kellarissa huoneita erottava väliovi on karmipuiden koosta päätellen ollut yhtä jyrkä kuin ulko-ovikin. Siitä on kuitenkin valitettavasti tallella enää karmipuut ja saranatavit. Oviaukko on kaikkiaan 1,2 m leveä, 2 m korkea, ja saranatavit samanlaiset kuin ulko-ovessa. Karmipuut ovat mitoiltaan ulko-oven kaltaiset, sillä erotuksella että välioiven yläkarmi ulottuu pidempänä palkkina seinän sisään, kun taas ulko-oven yläkarmi loppuu aukon reunoihin (ks. kuva 23). Väliovi on auennut oikeakätisenä etuhuoneeseen ja sen päällä on molemmilla puolilla suoraholvi.

Kuva 23. Välioiven yläkarmissa on pitkät päät, jolloin karmi toimii väliseinää tukevana palkkina.

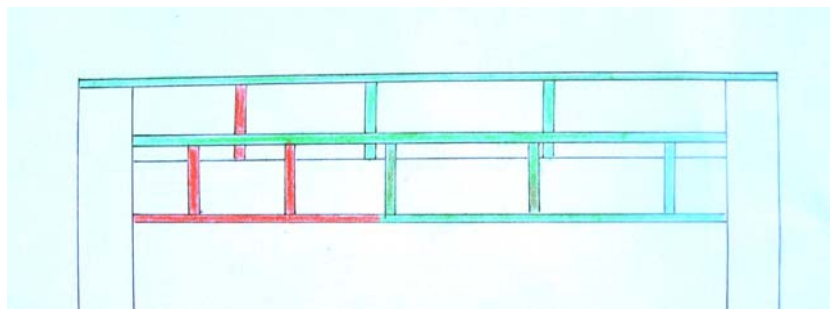
Silmämääräisesti kellarin katonkannattajista osa näyttää olevan hyvässä kunnossa. Varsin monen kannattajan räystäspää on kuitenkin lahonnut pahoin, ja moni on myös jatkettu tai tuettu. Monissa kannattajissa ja tolpissa on lovia, mutta ne tuskin haittaavat kannatusta, mikäli muita vaurioita ei ole. Tolpista suuri osa vaikuttaa hyväkuntoisilta, mutta etuhuoneen kohdalla niitä on varsin vähän takahuoneeseen verrattuna. Myös kitapuiden määrä on vähäinen, sillä niitä on vain kolmessa kohtaa ja nekin ohuita lautoja. Kunnollisen kartoituksen ja lujuuslaskelmien jälkeen tiedetään jo varsin tarkasti kuinka suuri työ on edessä ja materiaalit voidaan hankkia.

Kuvassa 37 on esitetty pituussuuntaisessa leikkauksessa mahdollisesti alkuperäisen kattorakenteen tolpat ja palkit toisella lappeella. Ylimpänä on kurkihirsi ja sitä kannattelevat kolme tolppaa. Alempana näkyvät toisen lappeen katonkannattajia tukeva palkki ja sitä kannattelevat viisi tolppaa. Punaisella on merkitty tolpat, joiden kohdalla rakenne on tällä hetkellä ratkaistu toisella tavalla ja sinisellä on merkitty nykyäänkin näillä paikoilla olevat tolpat. Molempien tolpparivistöjen alla on pitkä vaakapalkki, joka jakaa tolpista muutoin tulevan pistekuorman laajemmalle. Kurkihirttä tukevien tolppien aluspalkki lepää suoraan holvien päällä ja toisten tolppien aluspalkki lepää holvin vieressä olevan täyttövalun päällä.

Kuva 37. Kattorakenteen tolpat mahdollisesti alkuperäisessä rakenteessa.

Erilaisia vaihtoehtoja katon rakenteiden korjaukseen on siten olemassa, ja suuri tekijä on lujuuslaskelmista selviävä kannatuksen lisäämisen tarve. Ratkaisu etuhuoneen holvista vaikuttaa myös hyvin paljon riippuen mm. holviin käytettävästä materiaalista, holvin koosta ja siitä rakennetaanko sitä lainkaan. Myös katemateriaali vaikuttaa rakenteiden mitoittamiseen.

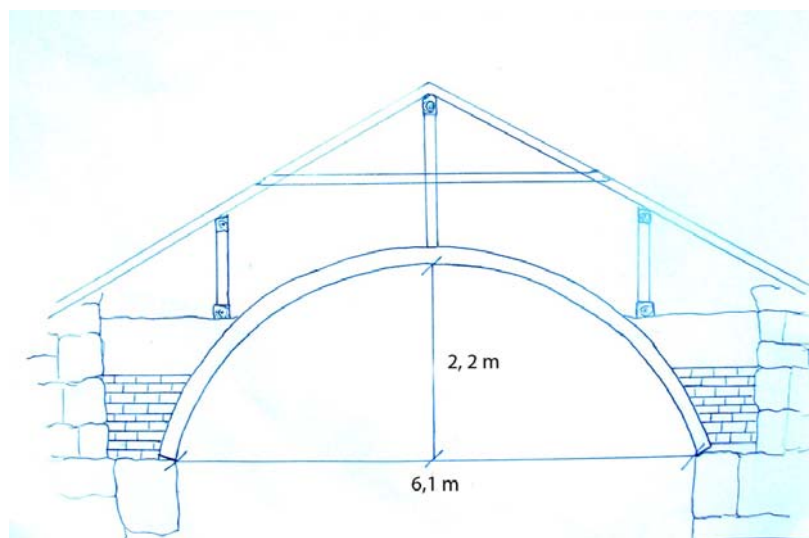
Kuva 38. Etuhuoneen mahdollinen uusi tiiliholvi sekä katon kannatus. Puisen holvin yhteyteen ei holvin viereistä täyttöä tarvita.

Tiiliholvin rekonstruoiminen antaisi myös mahdollisuuden yhtenäistää kattorakenteet mahdollisesti alkuperäisellä tavalla (ks. pohdinta sivuilla 60–62). Jopa holvin viereinen täyttö tulisi silloin tehdä ja tolpile olisi kunnollinen alusta (ks. kuva 38). Puisen holvin yhteydessä aivan samanlainen rakenne ei onnistu, sillä sivutolppia ei voi tukea täyttöön, jota ei puun viereen voida laittaa. Toimiva ratkaisu kattorakenteille on kuitenkin ilman muuta löydettävissä myös puuholvin yhteydessä.

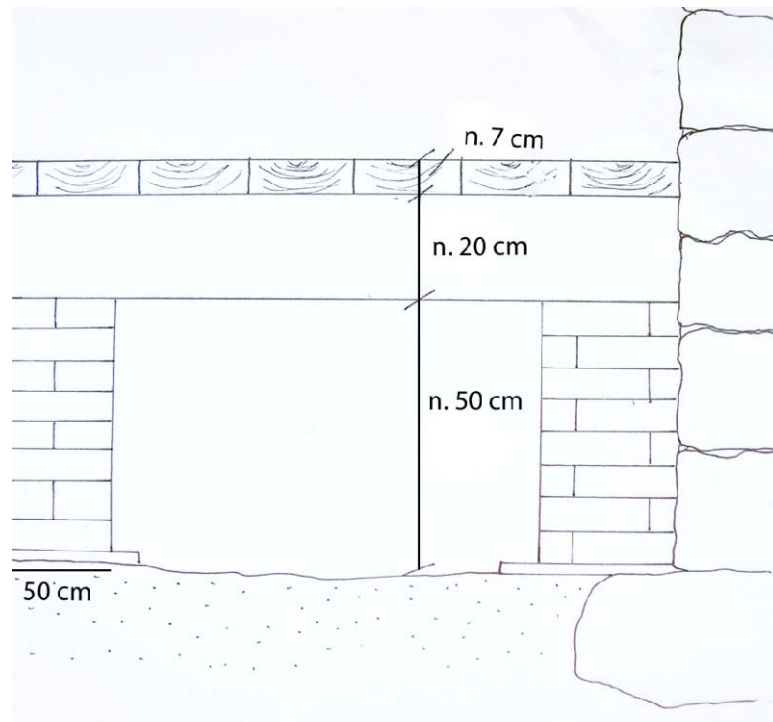
Ruutikellarissa lattianpintana on tällä hetkellä betonilaatta, jolla toki myös on oma arvonsa. Erityisesti käyttöarvoa sillä vielä on runsaasti, vaikkei se annakaan oikeutta kellarin oville, ja peittää historiallisesti merkittävämmän, joskin todennäköisesti jo tuhoutuneen lattiarakenteen.

Kuva 39. Mahdollisesti rekonstruoitava lattiarakenne.

uudelleen. Mahdollisimman moni alkuperäinen pilari toki säästetään ja otetaan sellaisenaan käyttöön. Täysin tuhoutuneiden pilarien tilalle muurataan uusia. Uudet pilarit voidaan merkitä uusiksi, jotta ne eivät missään vaiheessa sekoitu vanhoihin. Tiilipilarien päälle asetetaan kookkaat puiset palkit, joiden päälle lattialankut sovitetaan. Kuvassa 39 on esitetty vanha lattiarakenne, joka pitäisi olla mahdollista toistaa sellaisenaan.

Lattia voidaan myös uusia jollakin uudella tavalla, mikäli rekonstruktiota ei tehdä, mutta betonin poistaminen on tavasta riippumatta silloin aiheellista. Betonilattian pinta on jo nyt niin korkealla, että jos sitä vielä nostetaan, jäävät oviaukot pian liian mataliksi. Pitäytyminen puulattiassa olisi kellarin historian huomioon ottavaa, sillä alkuperäinen materiaali oli tässä kellarissa nimenomaan puu eikä tiili, kuten esimerkiksi kellarissa nro 82.

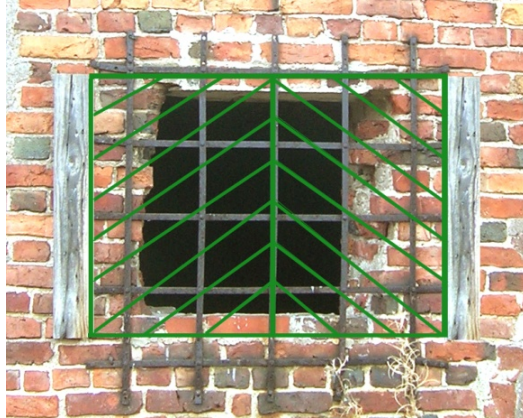
Kuva 40. Ikkunan luukut voidaan pitää suljettuina esimerkiksi talven yli.

Myös ikkunaluukut on mahdollista asentaa, ja sellaiset ikkunassa ehkä on joskus ollutkin. Luukut estävät valon pääsyn sisälle, mutta ne voidaan toisaalta tarvittaessa avata helposti ja ne suojaavat ikkunaa. Luukut voidaan pitää lukittuna silloin kun valoa kellariin ei tarvita, kuten talvisaikaan ja varastokäytössä. Kuvassa 40 on hahmoteltu ikkunan luukkuja rautaristikon päälle. Mikäli sellaisiin päädytään, saavat ne olla yksinkertaiset.

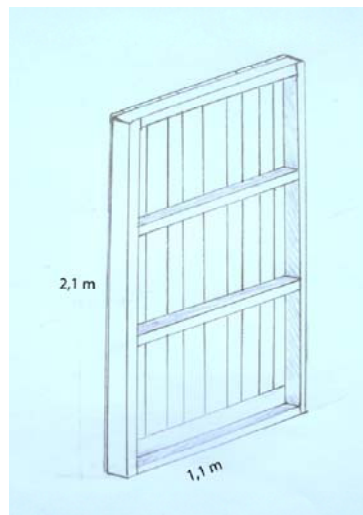
Kellarin ulko-ovi on varsin hyvässä kunnossa, joskin hieman ränsistyneen oloinen. Oven kehikko on ehjä, mutta pintalautoista muutama on osin lahonnut ja yksi lauta on häiritsevästi erilainen kuin toiset. Kuvassa 41 on esitetty oven rakenneperiaate. Yksinkertainen puukehikko on vuorattu molemmilta puoliltaan pystylautoilla. Saranat on kiinnitetty oveen ennen pintalautoitusta, mikä helpottaa lautojen vaihtamista.

Kuva 41. Nykyisen ulko-oven rakenneperiaate. (Kuvassa vain toinen puoli ovea on laudoitettu, jotta kehikko näkyy paremmin).

Tämä nykyinen ulko-ovi on helppo korjata ja sillä on vielä runsaasti käyttöikä jäljellä. Vaihtoehtona on täyspuinen ovi, joka jyrkyydessään olisi lautaovea kestävämpi. Se olisi kuitenkin myös selvästi painavampi ja vaatii saranoilta enemmän. Nykyiset kolme suurta saranaa kyllä luultavasti kestävät täyspuisenkin oven, kunhan maata oven edessä on madallettu siten että ovi mahtuu kunnolla aukeamaan.
