SEURANTALON PERUSKORJAUSSUUNNITELMA

Jaakko Rähä
Opinnäytetyö
2011
Rakennustekniikan koulutusohjelma
Oulun seudun ammattikorkeakoulu

Thesis title
Renovation Plan of Society House

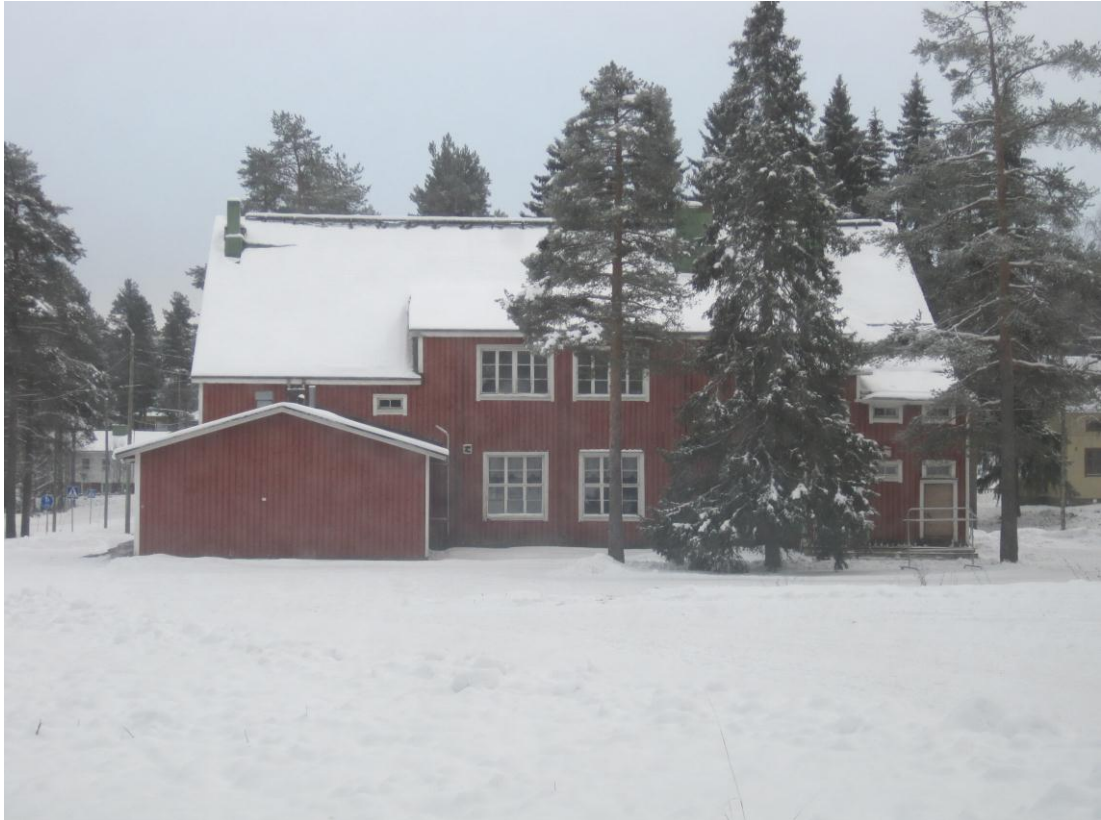
KUVA 1. Opinnäytetyön kohde pohjoisesta

Rakennuksen **rakennusrunko** koostuu hirsistä, jotka on jäykistetty terästangoon ylä- ja välipohjasta (kuva 5). Kantavana pystyrakenteena toimivat hirsirunkoinen ulkoseinärakenne sekä pitkittäinen kantava puurunkoinen väliseinä. Rakennusrunko on pääosin alkuperäistä vuodelta 1926. Pohjoisen sivulta on ulkoverhouksen muutostöiden yhteydessä poistettu alkuperäiset kattoikkunat ja tehty katon korotus ulokkeella. Rakennuksen runko on pääsyt rakennuksen keskeltä painumaan sisäänpäin (ks. kuva 1).

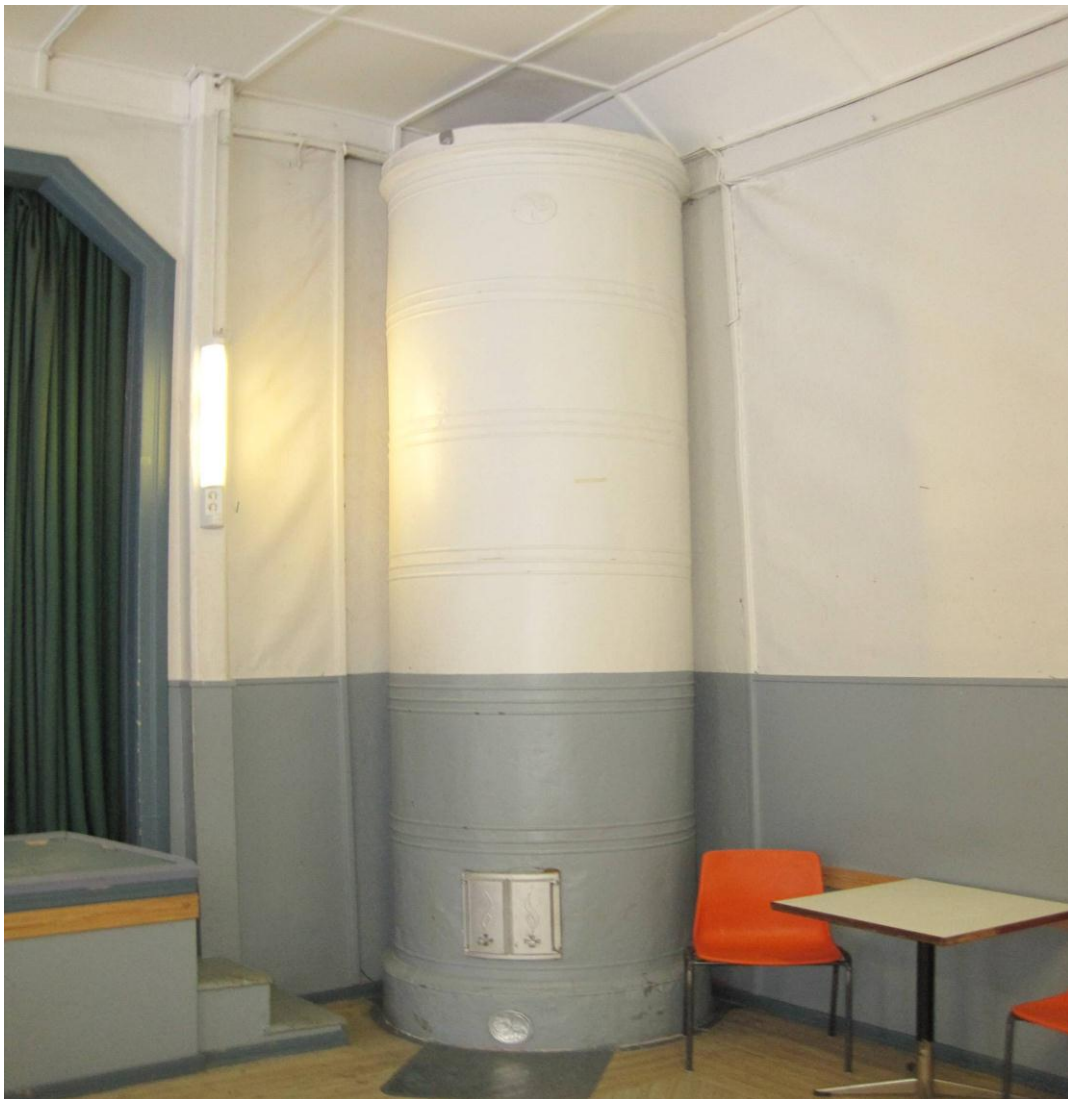
KUVA 8. Salin pönttöuuni

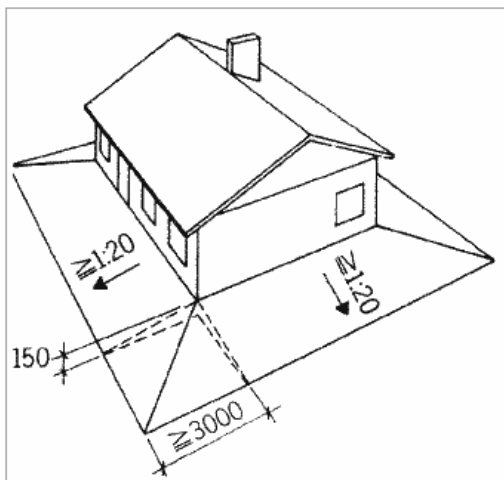
KUVA 11. Periaatekuva maanpintojen kallistuksista

Piha-alueiden kallistukset suositellaan hoidettavaksi siten, että sade- ja sulamisvedet johtavat rakennuksesta poispäin, jolloin kallistukset tulisi tehdä viettämään poispäin rakennuksesta 1:20 ympäri rakennuksen noin 3 metrin matkalla sokkelista (8, s. 51). Jos kallistuksia ei joiltakin osin voida tehdä, voidaan maanpinta muokata sopivaksi ja laitetaan salaojitus tälle kohtaa viettämään vedet rakennuksesta poispäin. Sadevedet johdetaan rakennuksesta poispäin noin 3 metriä pitkillä betonisilla syöksytorvilla. Koska rakennuksen perustukset ja alin hirsikerta ovat alttiina maakosteudelle, rakennuksen ympärillä ulkoverhouksen läheisyydessä olevat kasvit poistetaan.

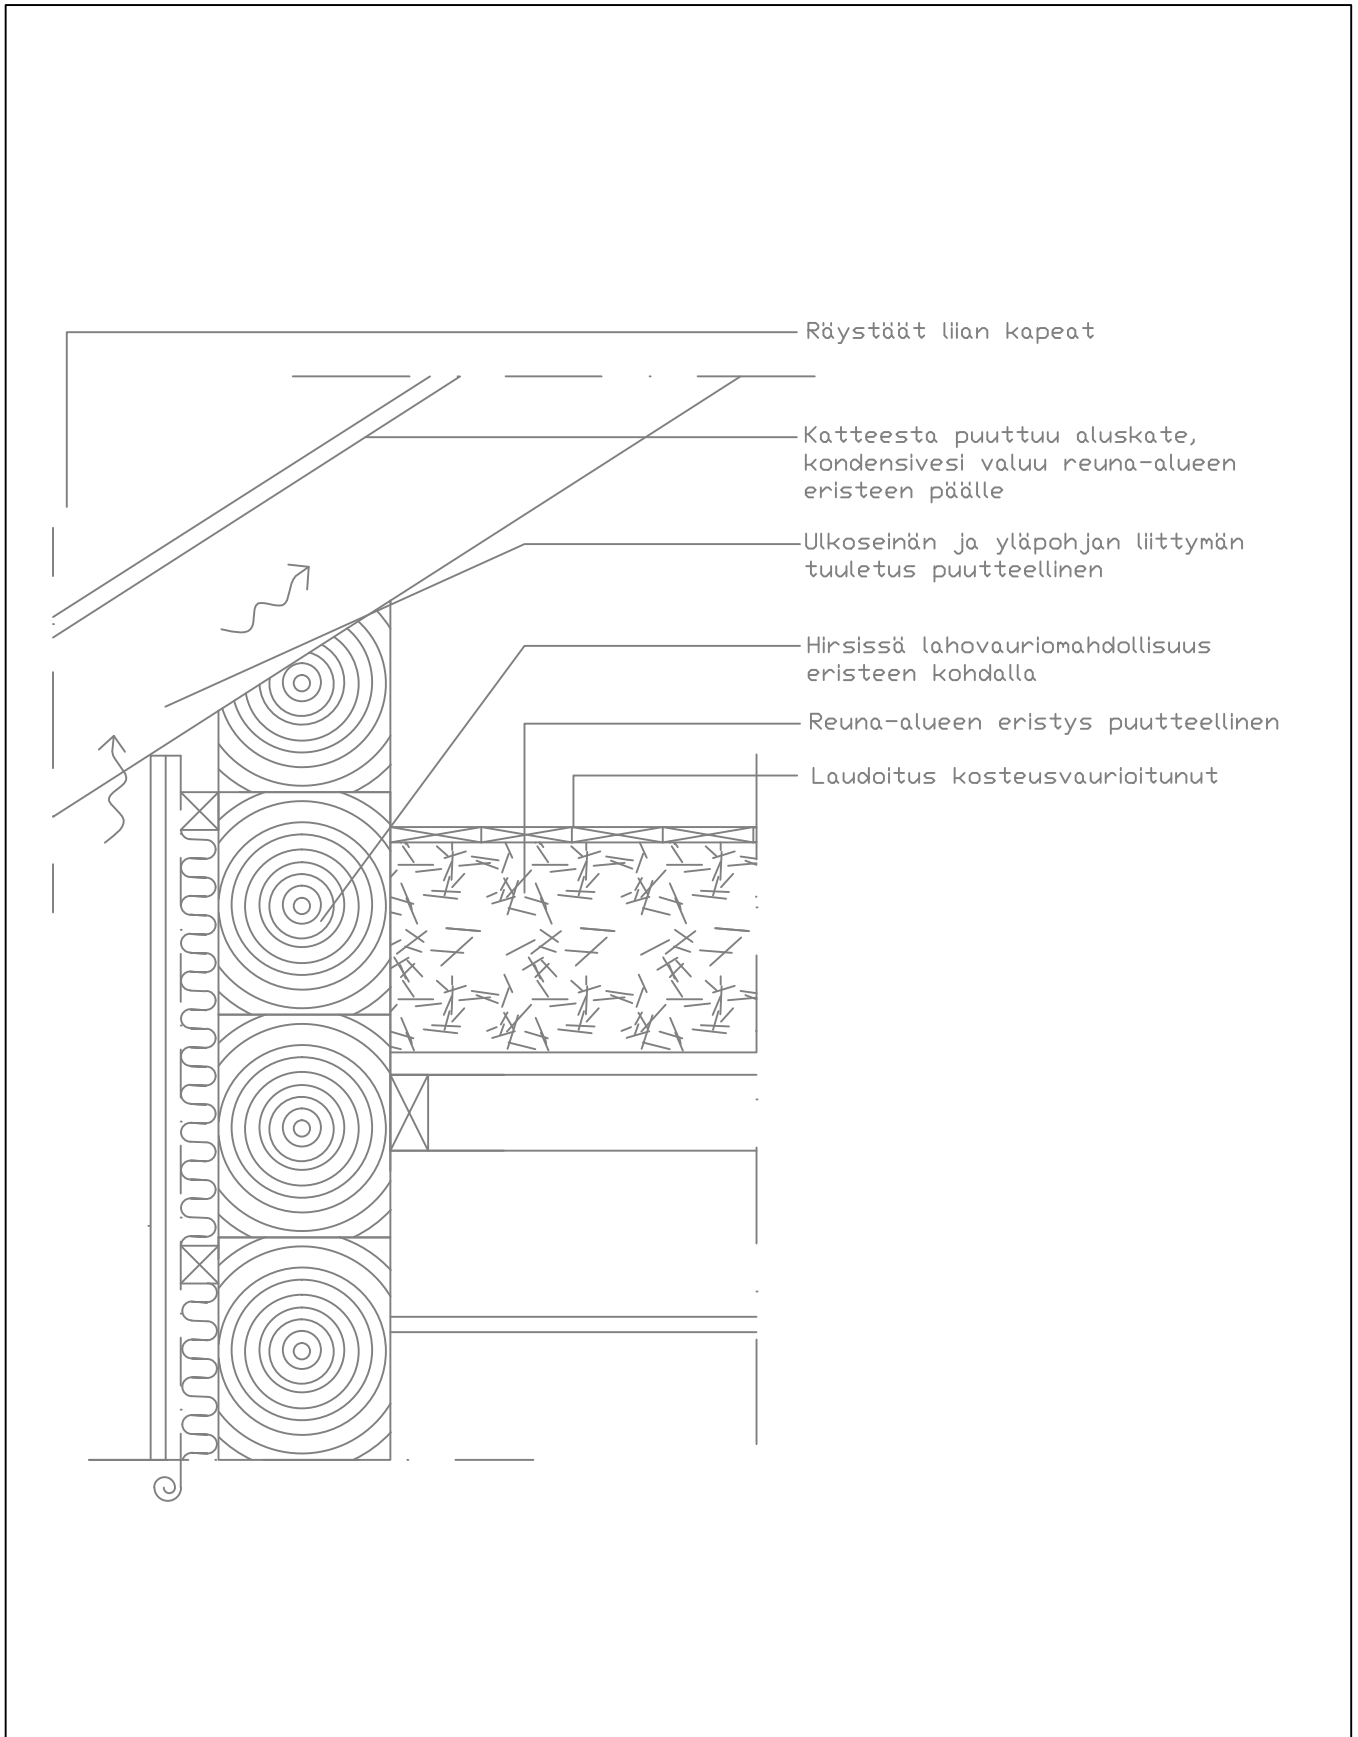
Rakennuskohde Paltalinna	Piirustuksen sisältö Yläpohja, vanha rakenne, ongelmakohtat	
Suunnittelija Jaakko Räihä	Mittakaava 1:10	LIITE 2/2
	Päiväys 02.02.2011

Ullakolla, **yläpohjan** päällä olevassa laudoituksessa huomattiin kosteuden aiheuttamaa muutosta. Yläpohjan päälle ladottu laudoitus todettiin olevan myös silmin nähden märkä. Lisäksi yläpohjan reuna-alueella on lämmöneristettä keskialuetta vähemmän. Räystään tuuletusvälin riittämättömyys sekä vesikatteessa tapahtuva kondensoituminen aiheuttavat sen, että purueristeet yläpohjan reuna-alueella ovat päässeet kosteusvaurioitumaan.

Ruodelaudoituksiin tiivistyy kosteutta aika ajoin. Kosteus valuu osittain vetenä yläpohjan päällä olevaan laudoitukseen. Tällainen tyypillinen kostumisen voimakkuus riippuu pääasiassa yläpohjan lämmöneristyksen eristyskyvystä, joka tässä kohteessa on puutteellinen.

Yläpohjan saattaminen kosteusteknisesti toimivaksi edellyttää aluskatteen asennusta vesikatteeseen. Koska yläpohjan päälle asennettu laudoitus heikentää sen kosteusteknistä toimivuutta, on laudoitus syytä purkaa ja yläpohjan eristävyttä parantaa.

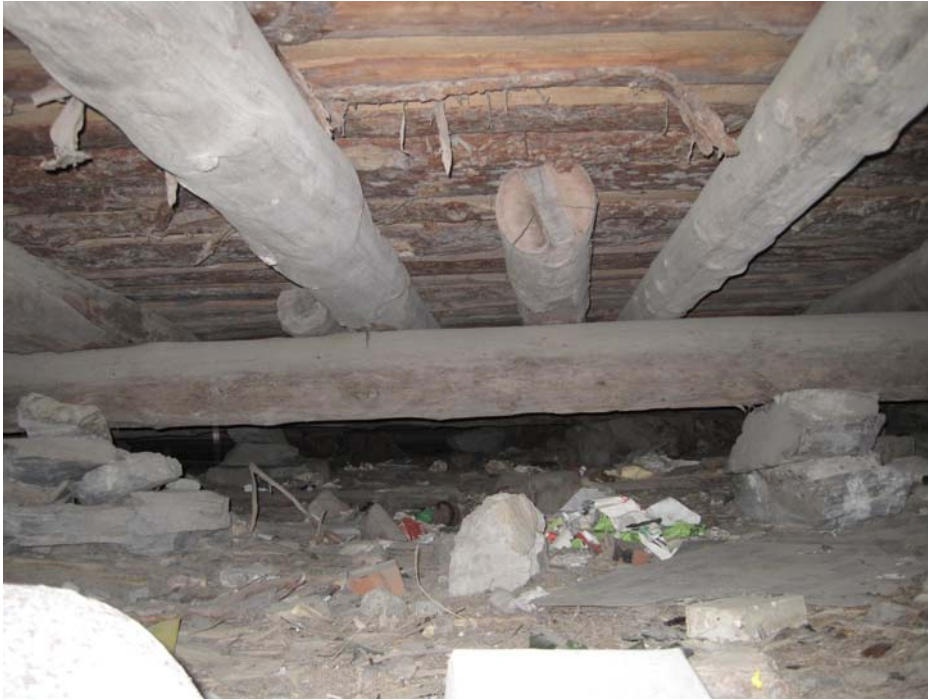
KUVA 14. Paltalinna, alapohjan ryömintätila
