**RINTAMAMIESTALON KUNTOARVIO
JA KORJAUSSUUNNITELMA**

Antti Muhonen
Opinnäytetyö
Kevät 2011
Rakennustekniikka
Oulun seudun ammattikorkeakoulu

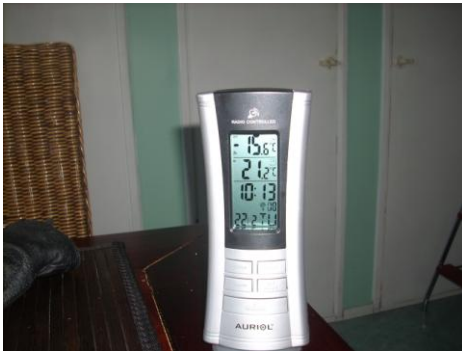
Kohteen sisälämpötilat ovat lämmityskaudella normaalit. (KUVA 3.)

KUVA 3. Ulko- ja sisälämpötila tarkastusajankohtana. Ulkona -15.6° ja sisällä +21.2°.

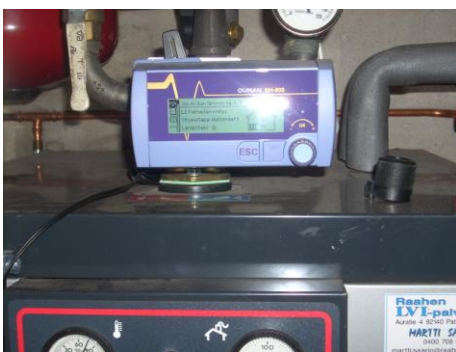
Vesikiertoinen patteriverkosto on valmistettu teräsputkesta. Lämmityksen säätö on automaattista. (Kuva 15.)

KUVA 15. Verkostossa on automaattinen lämmönsäädin.

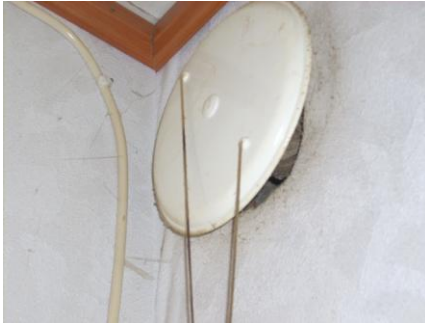
Kiinteistön poistokanavat ovat muurattuja tiilihormeja. (KUVA 18.)

KUVA 18. Poistoilmavaihtventtiili on kiinnitetty muurattuun hormiin.
