# OULUN LIIKENNEVALOLIITTYMIEN TURVALLISUUSTARKAS- TELU

Eemeli Lamsijärvi  
Opinnäytetyö  
Kevät 2020  
Rakennus- ja yhdyskuntatekniikan  
tutkinto-ohjelma  
Oulun ammattikorkeakoulu

Opinnäytetyön nimi englanniksi: Safety Review of Traffic Light Intersections in Oulu

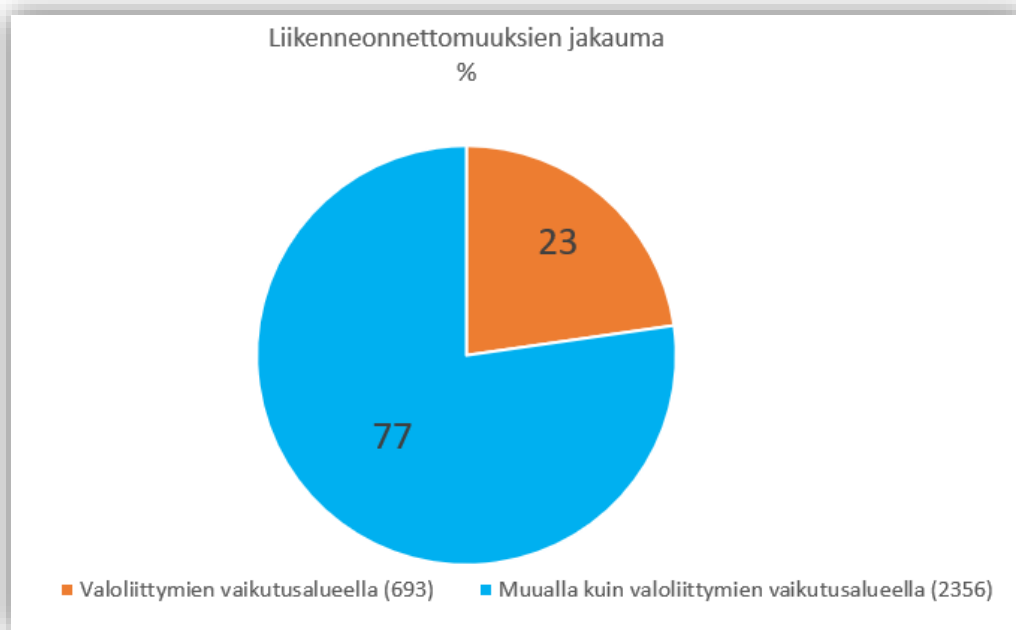
KUVA 13. Liikenneonnettomuuksien jakauma valoliittymien alueelle

Liikenneonnettomuuksia tarkasteluvälin aikana oli rekisterin mukaan sattunut noin 3 000, joista liikennevaloliittymien alueella noin 700 (kuva 13). Tämä ei kuitenkaan tarkoita, että jokainen näistä rajatuista onnettomuuksista johtuu yksinomaan liikennevaloista, vaan syy voi olla yhtä hyvin mikä tahansa muu.

Onnettomuuksien määrä liikennevaloliittymien alueella oli tarkastelualueen laajuuteen nähden suuri. Aineiston rajauksen jälkeen liikennevaloliittymien alueelle jäi 23 % onnettomuuksista. Liittymien ympäriltä laskettiin 50 tai 100 metrin säteeltä onnettomuudet, jolloin tarkastelun ulkopuolelle jäänyt tieosuus oli huomattavasti suurempi. Liikennevaloja kuitenkin rakennetaan liikenteen ongelmakohtiin ja liikennemääriltään suurille alueille, mikä osittain selittää tarkastelualueella sattuneiden onnettomuuksien suuren määrän (Sane 2011).

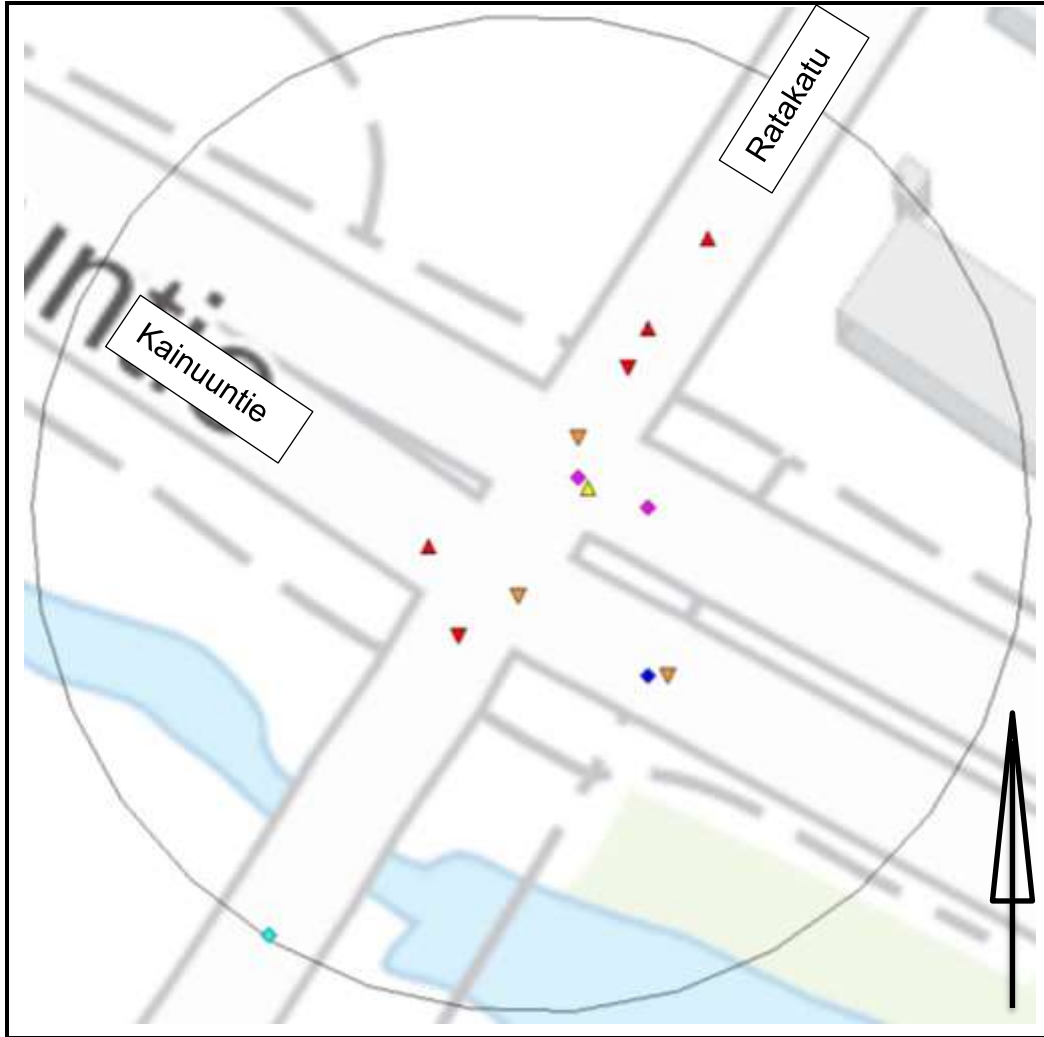
## LIIKENNEONNETTOMUUKSET LIITTYMÄN ALUEELLA (50m säde)

Loukkaantumiseen johtaneita:	6
Aineellisia vahinkoja tuottaneita:	8
Yhteensä:	14

Kaikki	HeVa
ONNETTOMUUSASTE*:	0,34	0,14
*Rajatun aineiston onnettomuusaste

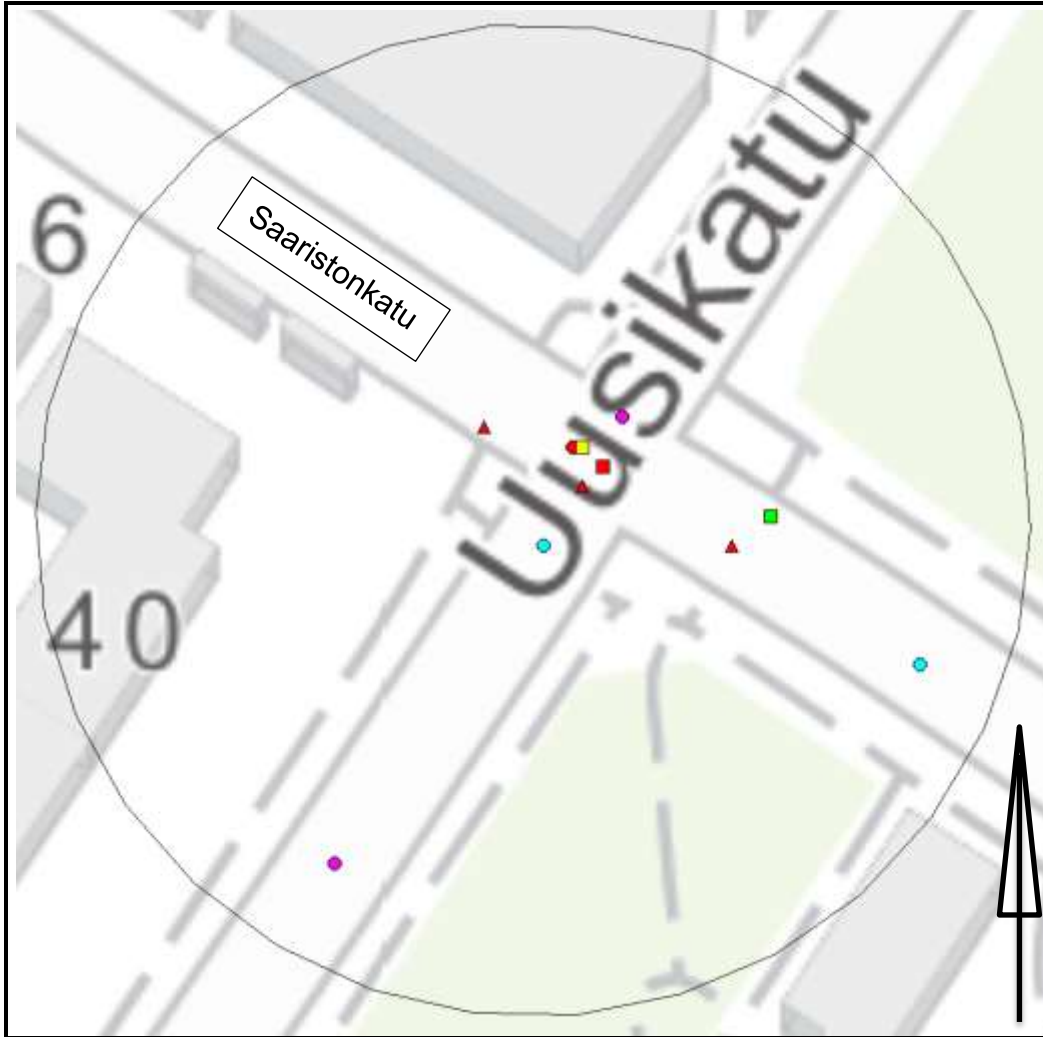
## LIIKENNEONNETTOMUUDET LIITTYMÄN ALUEELLA (50m säde)

Loukkaantumiseen johtaneita:	0
Aineellisia vahinkoja tuottaneita:	12
<b>Yhteensä:</b>	<b>12</b>

Kaikki	HeVa
<b>ONNETTOMUUSASTE*:</b>	0,26	0,00
<i>*Rajatun aineiston onnettomuusaste</i>

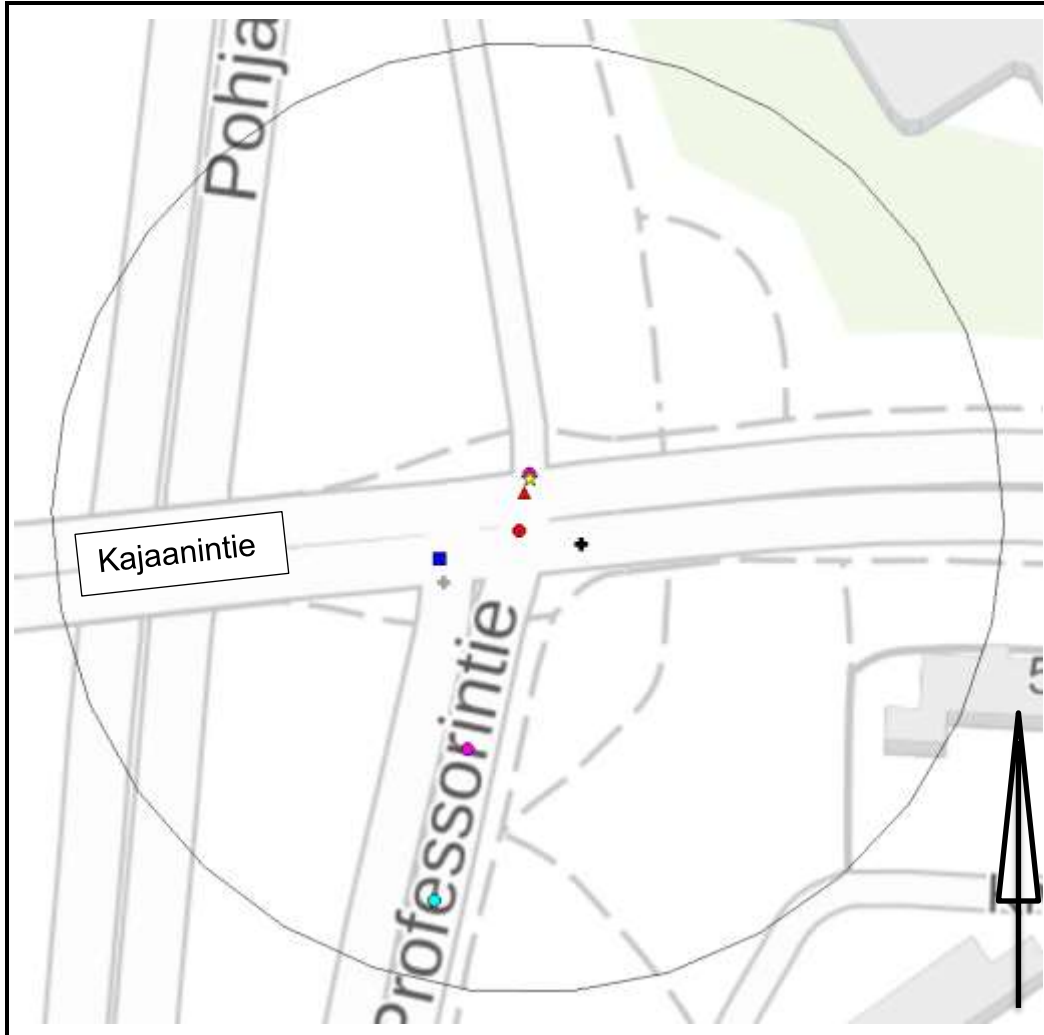
## LIIKENNEONNETTOMUUDET LIITTYMÄN ALUEELLA (100m säde)

LIIKENNEONNETTOMUUKSET (2014-2018)	
Loukkaantumiseen johtaneita:	1
Aineellisia vahinkoja tuottaneita:	9
Yhteensä:	10

Kaikki	HeVa
ONNETTOMUUSASTE*:	0,21	0,02

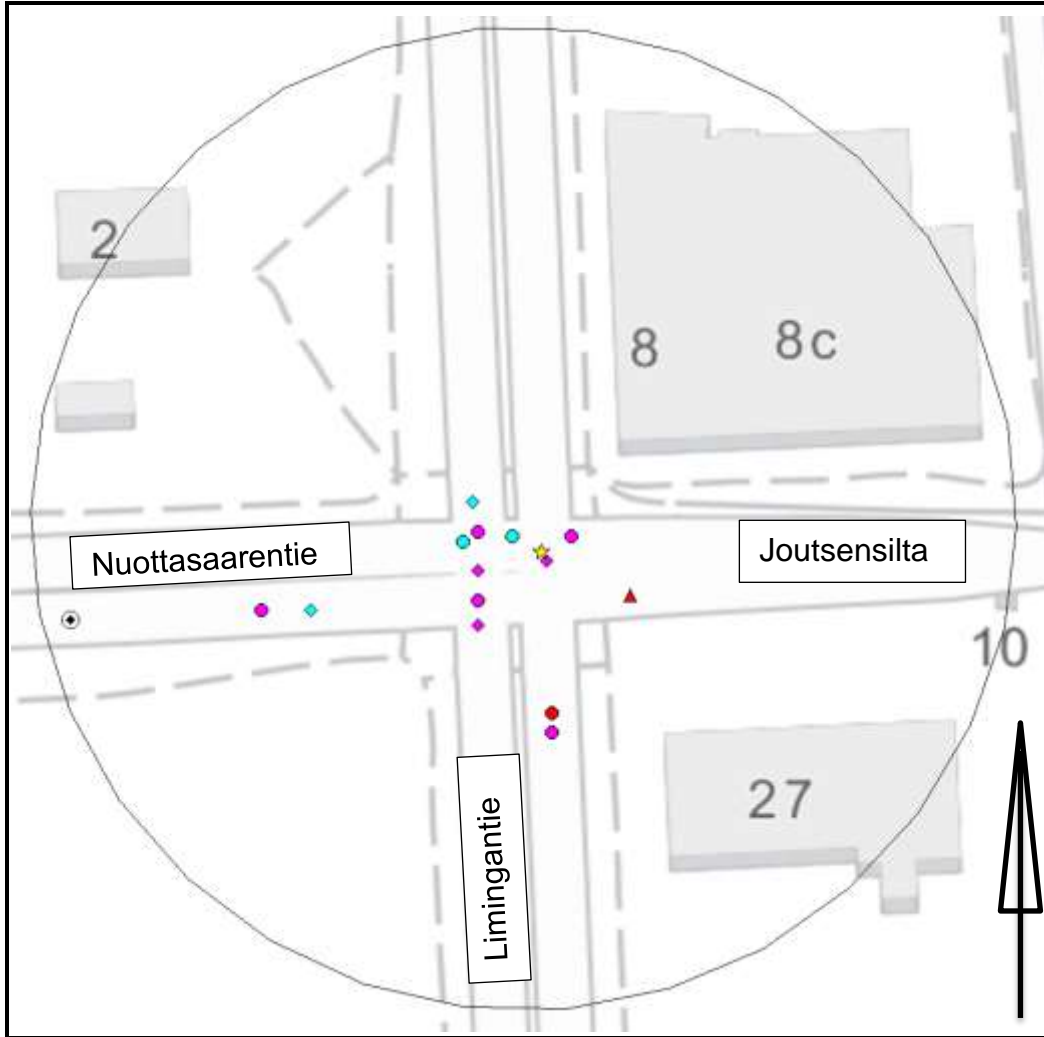
## LIIKENNEONNETTOMUUDET LIITTYMÄN ALUEELLA (100m säde)

Loukkaantumiseen johtaneita:	3
Aineellisia vahinkoja tuottaneita:	13
Yhteensä:	16

Kaikki	HeVa
<b>ONNETTOMUUSASTE*:</b>	0,36	0,07
<i>*Rajatun aineiston onnettomuusaste</i>

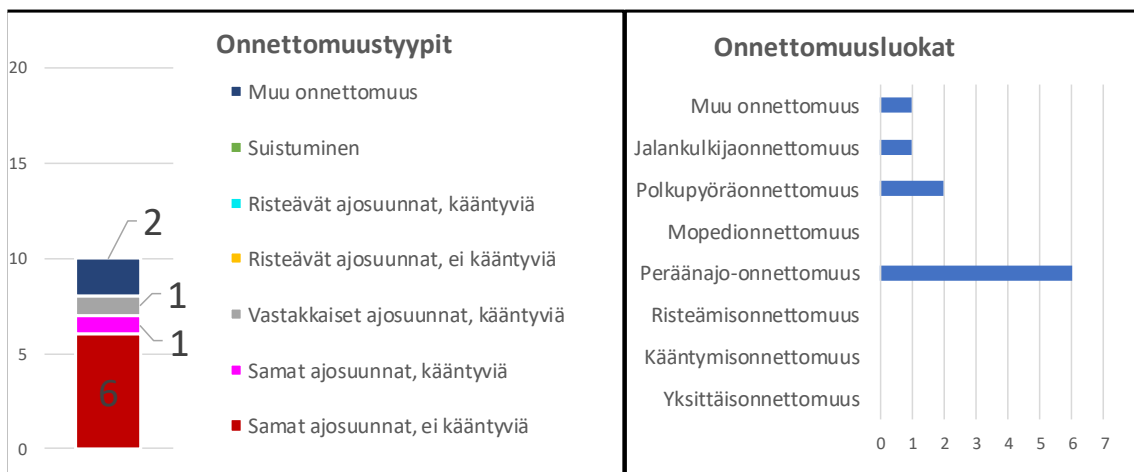
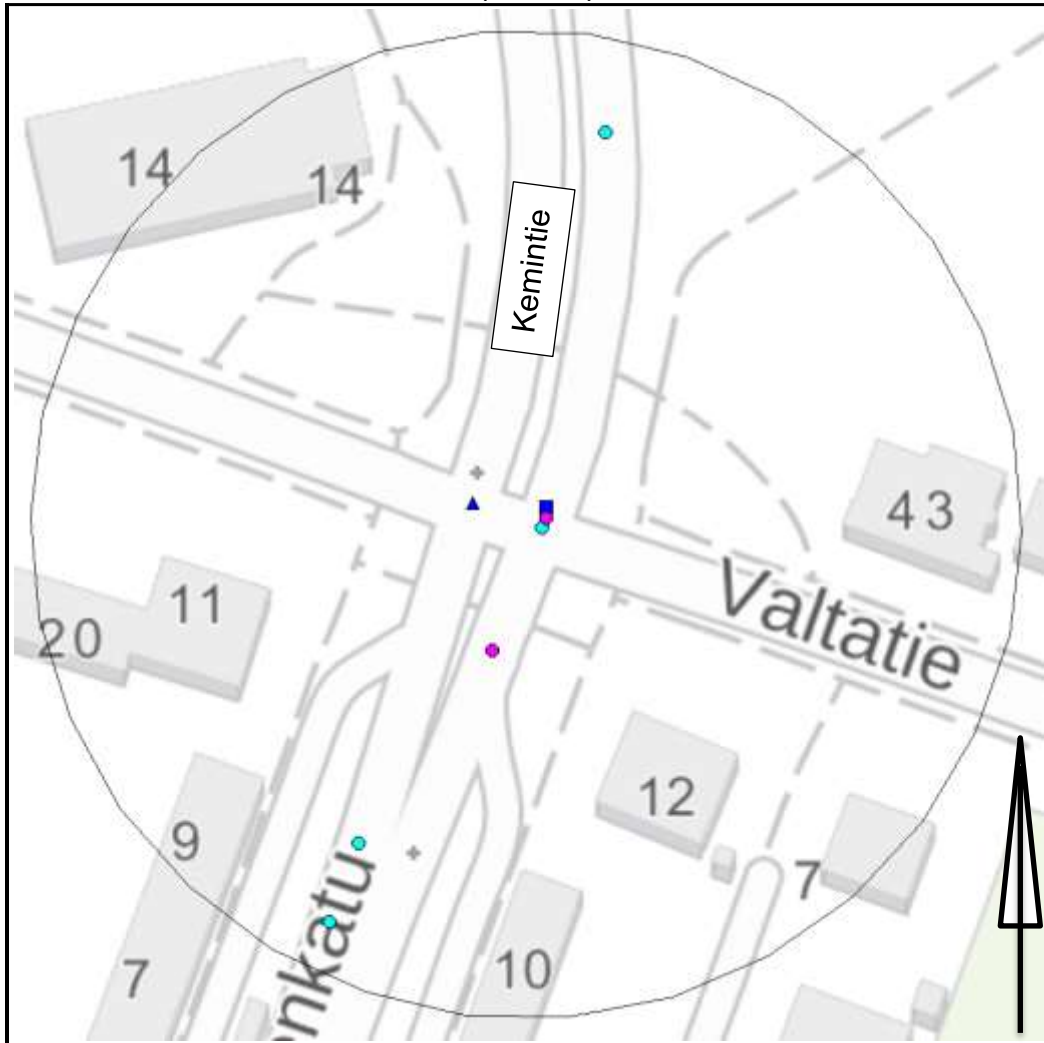
LIIKENNEONNETTOMUUDET LIITTYMÄN ALUEELLA (100m säde)

LIIKENNEONNETTOMUUKSET (2014-2018)	
Loukkaantumiseen johtaneita:	3
Aineellisia vahinkoja tuottaneita:	7
Yhteensä:	10

Kaikki	HeVa
ONNETTOMUUSASTE*:	0,17	0,05

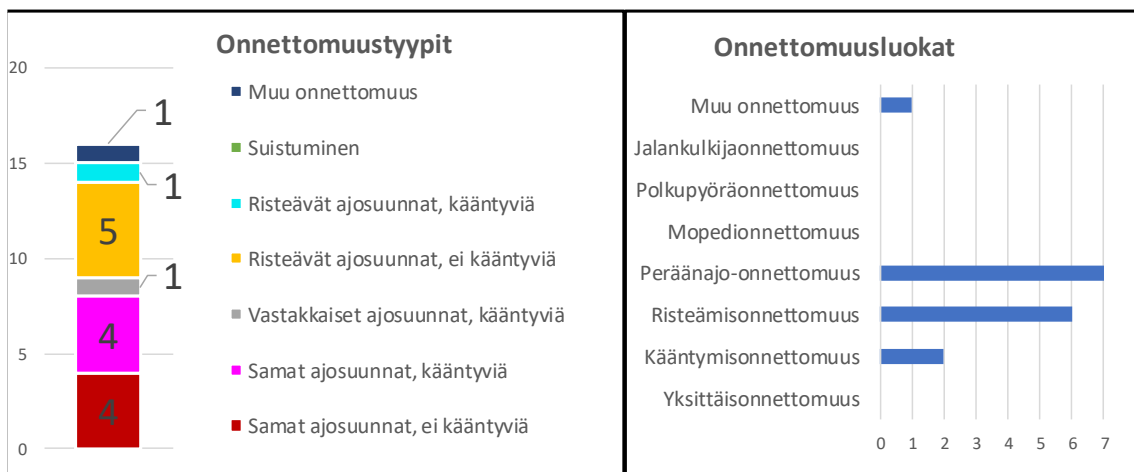
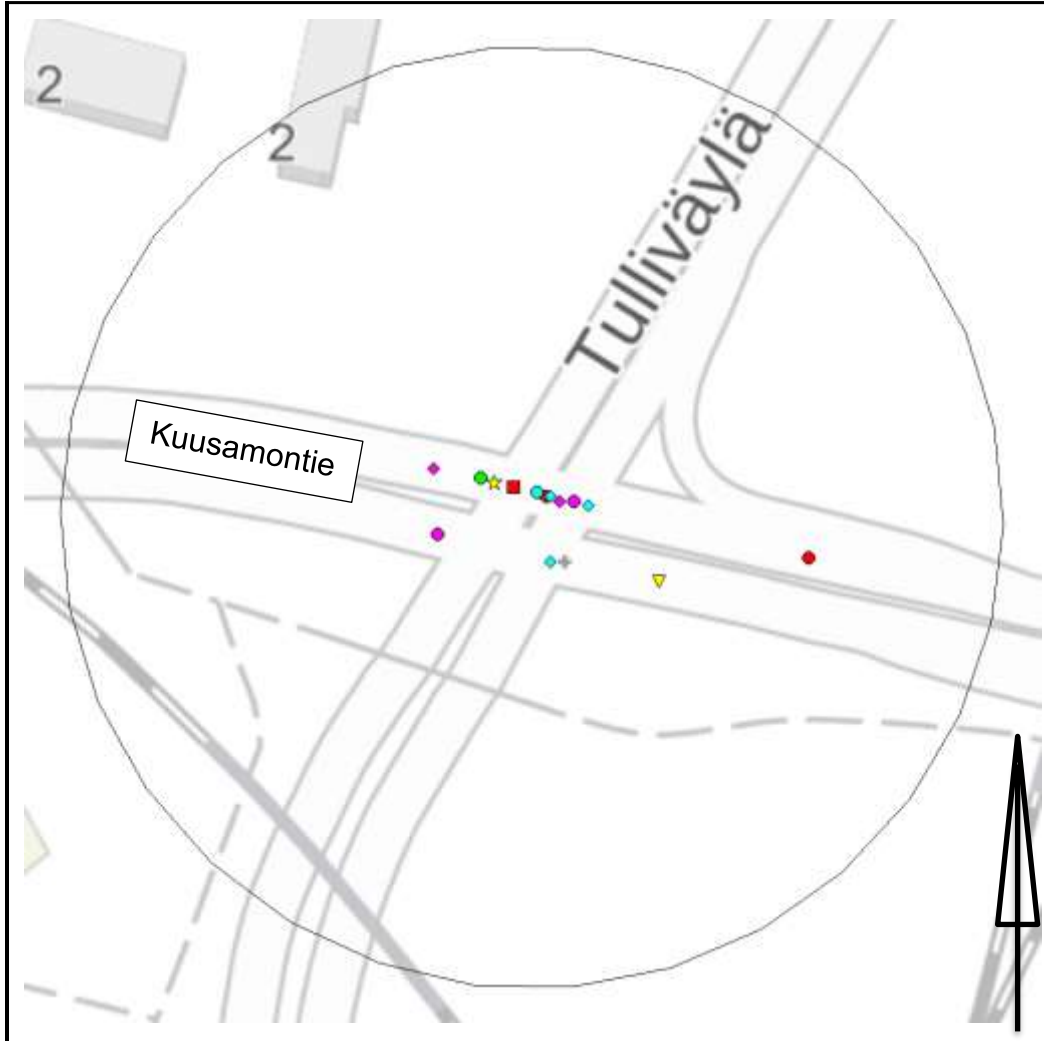
## LIIKENNEONNETTOMUUKSET LIITTYMÄN ALUEELLA (100m säde)

LIIKENNEONNETTOMUUKSET (2014-2018)	
Loukkaantumiseen johtaneita:	0
Aineellisia vahinkoja tuottaneita:	16
Yhteensä:	16

Kaikki	HeVa
ONNETTOMUUSASTE*:	0,27	0,00

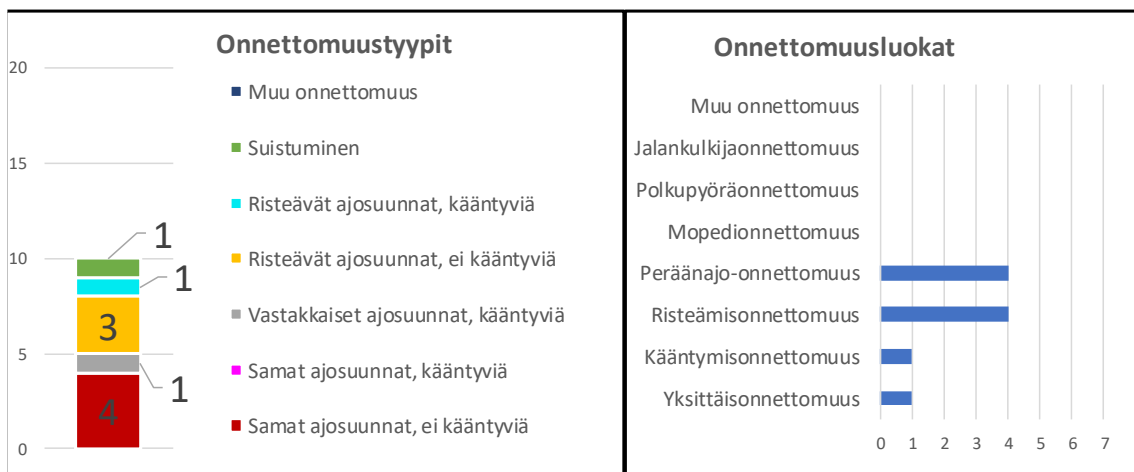
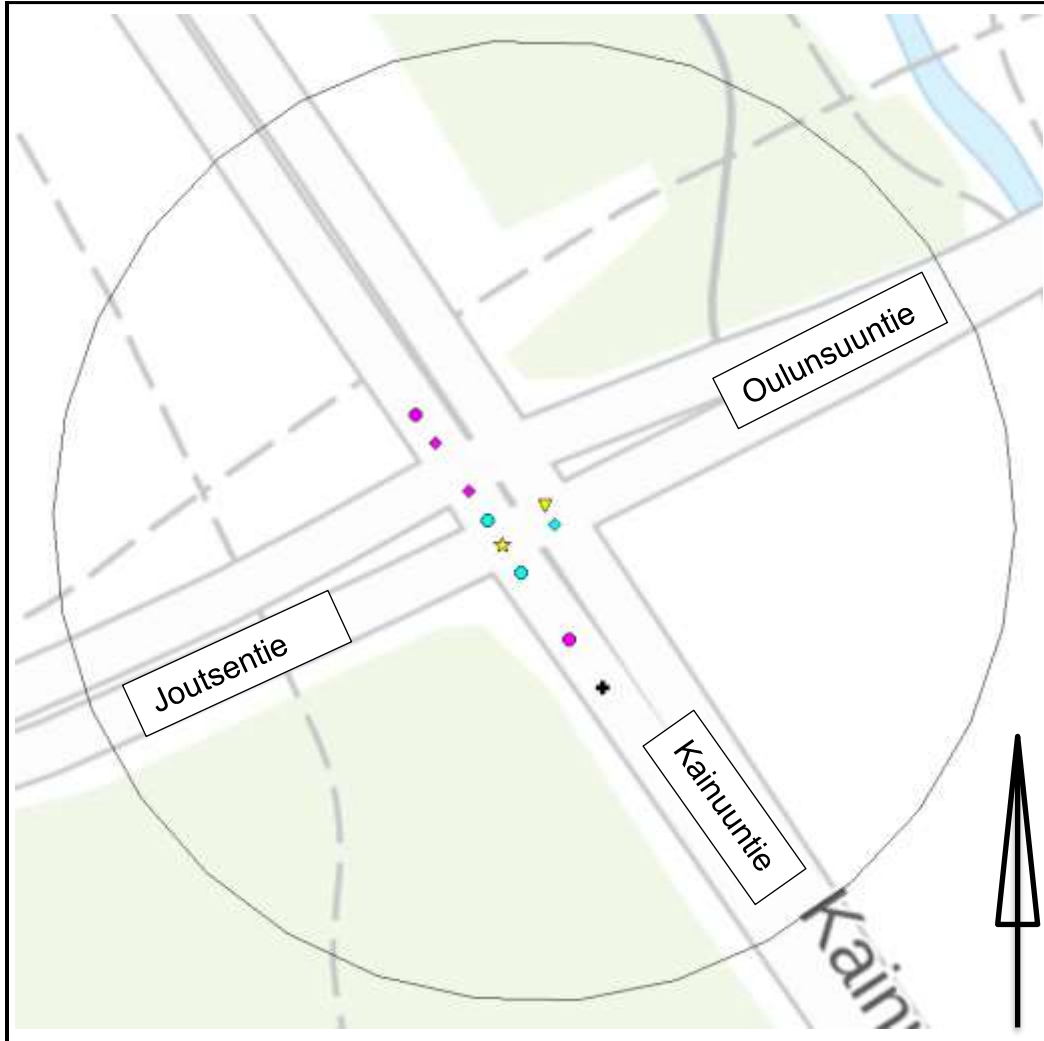
## LIIKENNEONNETTOMUUDET LIITTYMÄN ALUEELLA (100m säde)

Loukkaantumiseen johtaneita:	1
Aineellisia vahinkoja tuottaneita:	9
Yhteensä:	10

Kaikki	HeVa
ONNETTOMUUSASTE*:	0,21	0,02
