OPINNÄYTETYÖ - AMMATTIKORKEAKOULUTUTKINTO
TEKNIIKAN JA LIIKENTEEN ALA

RIVITALON KORJAUSTARPEEN MÄÄRITTÄMINEN JA KUSTANNUSTEN LASKENTA

Teimme kuntoarviota kiinteistölle Mäntyharjulla, 12.11.2019. Sää oli hieman sateinen, ulkolämpötila +4 astetta, navakka pohjoistuuli (6m/s). Tarkoituksena oli selvittää kiinteistön nykykunto ja mahdolliset puutteet siinä. Lisäksi tarkoituksena oli selvittää, mitkä rakenneosat tarvitsevat heti tai tulevaisuudessa korjausta tai parannusta. Lähtötietona käytettiin RT korttia-103003, jonka perusteella teimme kuntoarviota. Keskityimme kuitenkin mielestämme kaikkein oleellisimpiin ja kaikkein kriittisemmin huomiota vaativiin rakennusosiin. Seuraavaksi käymme läpi kohteet ja rakenteet, joita tarkastelimme.

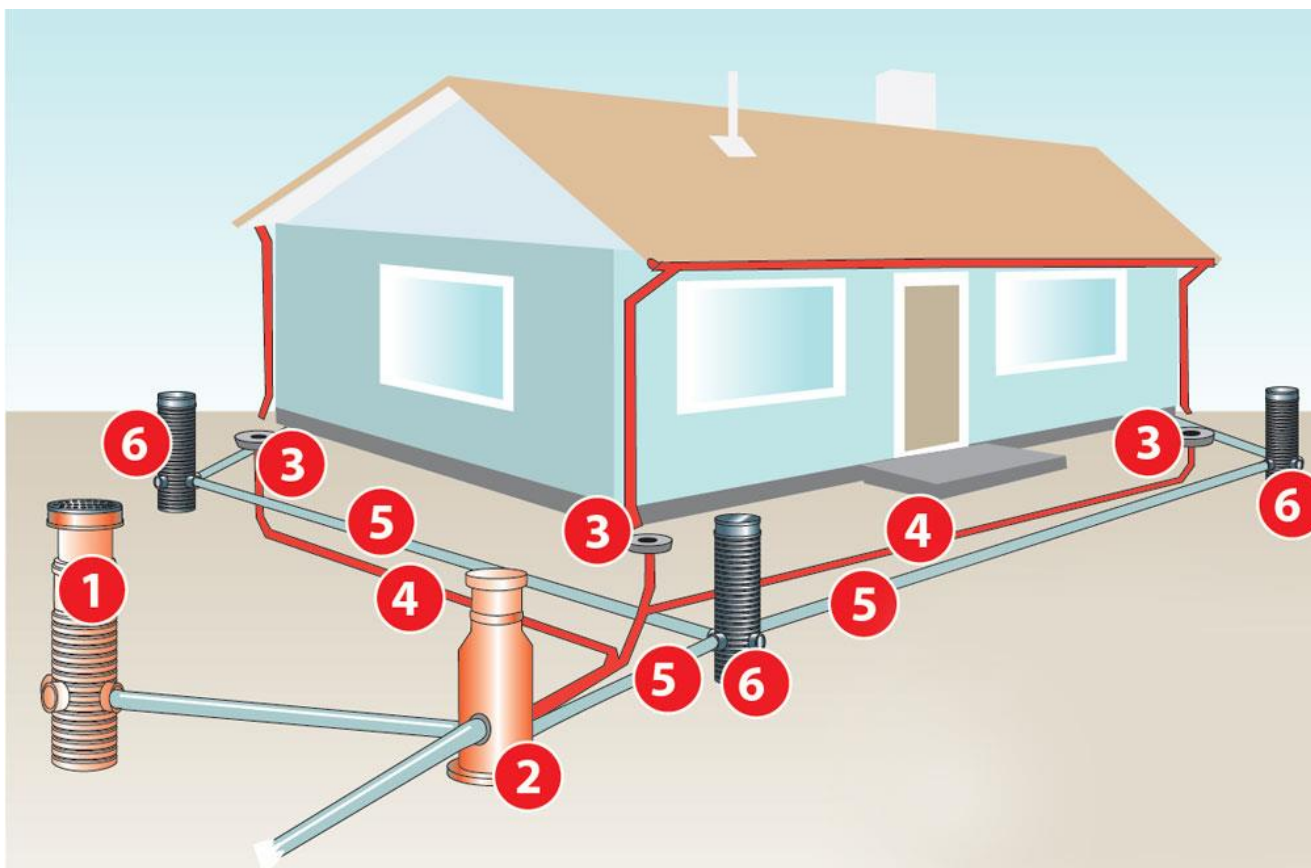
Kuva 18. Salaojien ja sadevesiviemärien periaate. (Suomela.fi, 2018)

Ulkoalueiden merkittävin toimenpide rakennuksen kuntoa ajatellen on salaojitus tässä kohteessa. Salaojituksella pyritään pitämään perustukset kuivina, eli maaperästä nouseva kosteus kuljetaan anturan alapuolella olevalla salaojaputkella pois rakennuksen ympäriltä. Talon jokaiselle nurkalle asennetaan salaojien tarkastuskaivot. Samalla kun maanrakennus urakoitsija kaivaa salaojitusta varten maata auki, asennetaan myös sokkeliä vasten patolevy sokkelin kosteuden eristämiseksi.

Kuvassa 18 havainnollistetaan salaojajärjestelmän perusteita kuvalla. Kuvan numeroiden selitteet:

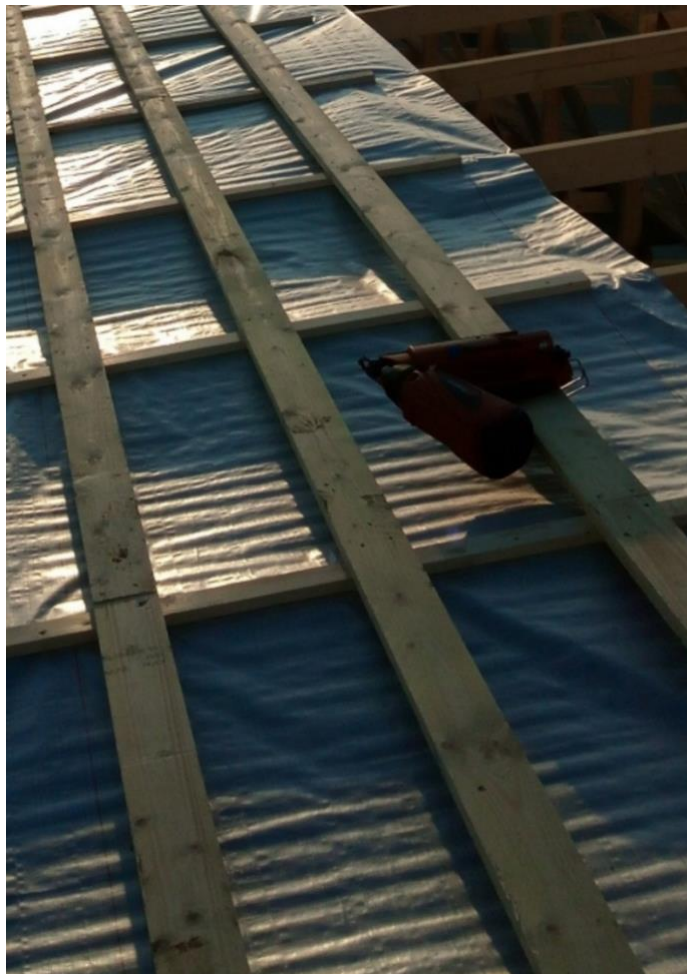
Kuva 19. Havainnekuva vesikaton alusrakenteesta. (Luukkonen 2019-03-10)

Nykyisiä kattotuolien yläpaarteita korotetaan niin, että saadaan lukkosaumakatteelle tarvittava minimikaltevuus 1:8. Korotuksen päälle asennetaan aluskate, jonka päälle korokerimat ja ruoteet (Kuva 19). Ruodejako määräytyy peltikatteen toimittajan ohjeiden mukaisesti. Peltikate kiinnitetään ruuveilla ruoteisiin. Ylösnotot pellitetään huolellisesti. Harjapelti ja räystäspellit kiinnitetään valmistajan ohjeiden perusteella. Vesikatolle asennetaan tarvittavat kattovarusteet, kulkusillat, portaat ja lumiesteet. Myös räystäskourut ja syöksytorvet asennetaan.

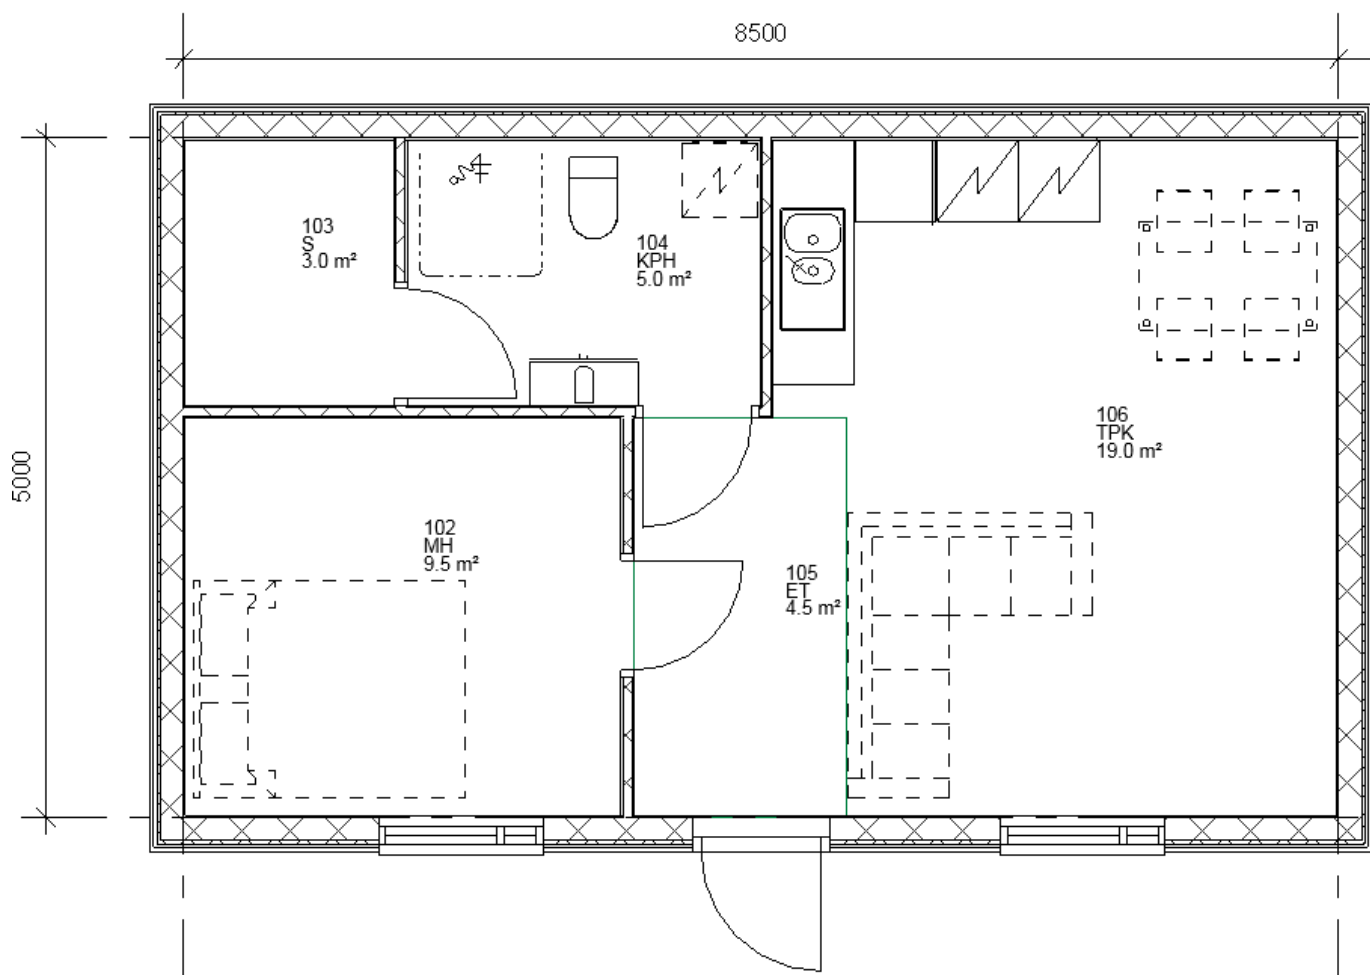
Kuva 20. Uuden huonejärjestyksen pohjapiirros (Luukkonen&Leikas 2020-02-02)

Koska varsinaista asbestikartoitusta ei kohteeseen tulla tämän opinnäytetyön aikana tekemään, kustannuslaskennassa oletamme, että kyseiset edellä luetellut kohteet sisältävät asbestia ja tehdään asbestipurkutyönä. Asbestipurkutyön jälkeen asunnot puretaan kauttaaltaan, kantavia rakenteita lukuun ottamatta. Huoneiston väliseinät toteutetaan puurunkoisina ja huonejärjestystä muutetaan tilaajan toiveiden mukaisesti saunalliseksi kaksioksi. Mallinsimme huoneistojen uuden huonejärjestyksen Autodeskin Revit ohjelmalla. Kuten kuvassa 20 nähdään, saa tämän kokoiseen huoneistoon muodostettua toimivan kokonaisuuden kaksiosta. Uudesta huonejärjestyksestä löytyy sauna, kylpyhuone, eteinen, makuuhuone ja tupakeittiö. Huoneistoon asennetaan astianpesukone ja pesukone, paremman vuokratason saavuttamiseksi ja vuokralaisten mukavuutta ajatellen. Vesipisteiden ja lattiakaivojen paikat tulevat muuttumaan huonejärjestyksen muuttuessa, joten betonilaattaa joudutaan piikkaamaan viemärin siirtojen vuoksi.
