1940-LUVUN KOULURAKENNUKSEN RISKIRAKENTEET
CASE-KOHTEEN TARKASTELU

Ammattikorkeakoulututkinnon opinnäytetyö

Jussi Salmi

KOSTEUS- JA SISÄILMATEKNINEN KUNTOTUTKIMUS

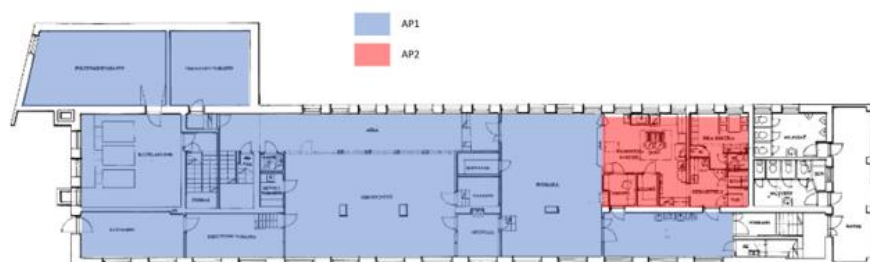
Kuva 4. Alapohjarakenteiden paikannuskaavio

Lähtötietoaineiston perusteella rakennuksen alapohjarakenteita on osittain uusittu 1990-luvulla tehtyjen vuosikorjausten yhteydessä, jolloin osa kellarin alapohjasta on korvattu alapuolelta lämmöneristetyllä alapohjarakenteella. Kuvassa 4 esitetyssä paikannuskaaviossa on esitetty rakennuksen eri alapohjarakenteiden esiintyminen rakennuksessa.

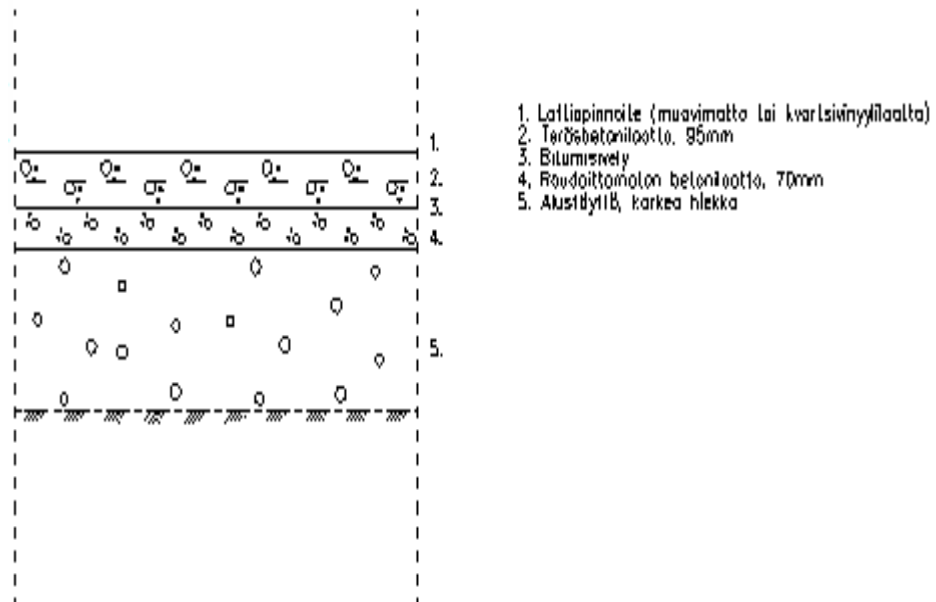
Kuva 5. AP1 / alkuperäinen lattiarakenne

Kellarikerroksessa sijaitsevan puukäsityöluokan alapohjarakenteen (AP1) päältä puretun muovimaton alla oli havaittavissa näkyvää mikrobikasvustoa, sekä selvä mikrobiperäinen haju. Pintakosteusmittauksissa alapohjarakenteessa havaittiin kauttaaltaan kohonneita kosteuspitoisuuksia, jotka varmennettiin porareikämitauksella. Puukäsityöluokan alapohjan RH oli n. 96%. Alapohjarakenteen rakeneavauksen yhteydessä havaittiin alapohjatäytön olevan karkeaa hiekkaa, joka oli vesimärkää.

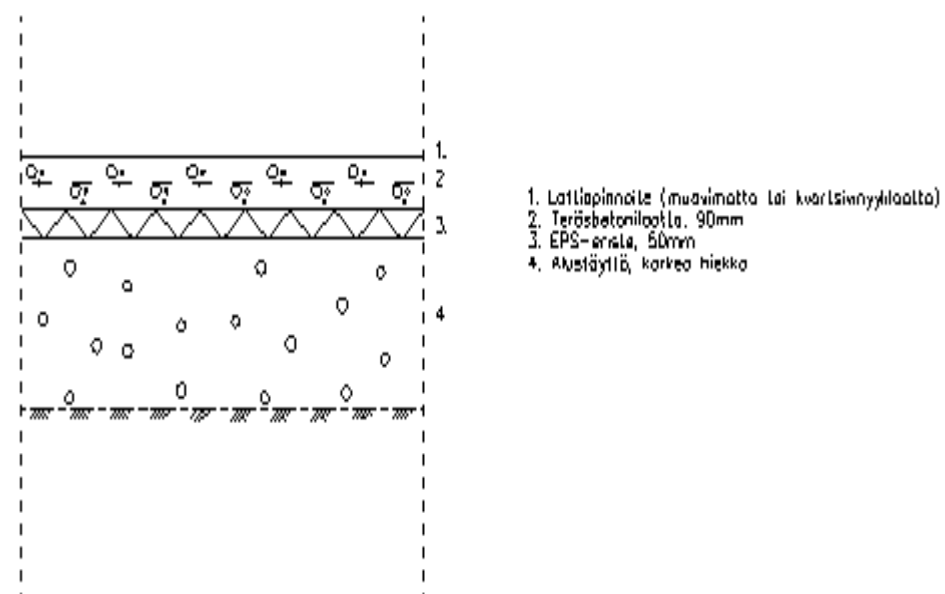
Kuva 6. AP2 / uusittu lattiarakenne

Uusitun alapohjarakenteen (AP20 osalta ei tarkastuksen yhteydessä havaittu kosteusteknisiä ongelmia.

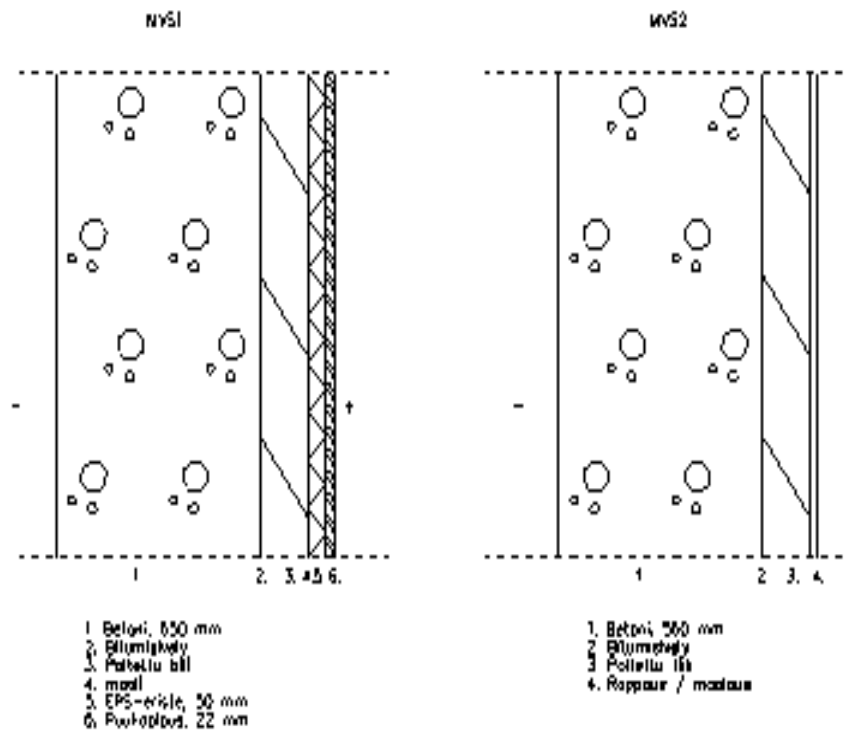
Kuva 8. MVS1 & MVS2

Alustavan kohdekäynnin yhteydessä rakennuksen vierustan pinnantasauksessa ja hulevesien poisjohtamisessa oli havaittavissa puutteita, mikä osaltaan lisää seinään ja perustuksiin kohdistuvaa kosteusrasitusta. Ulkopuolinen, kasvanut kosteusrasitus, sekä teknisen käyttökänsä päässä oleva perusmuurin pikisively saattavat yhdessä mahdollistaa kuorimuurin rakennekosteuden nousun mikrobi-kasvun kannalta kriittisen suureksi, mikäli maanvastainen seinä on pinnoitettu diffuusiotiiviillä pinnoitteella.

Maanvastaisen seinän sisäpuolelle, kellarin välinevaraston osalle (MVS1) oli asennettu 90-luvun peruskorjauksen yhteydessä tiivis EPS-lämmöneristekerros, minkä seurauksena rakenteeseen kertyy kosteutta ja lisälämmöneristykset, sekä sisäpuoliset pinnoitteet voivat mikrobivaurioitua rajapinnastaan.

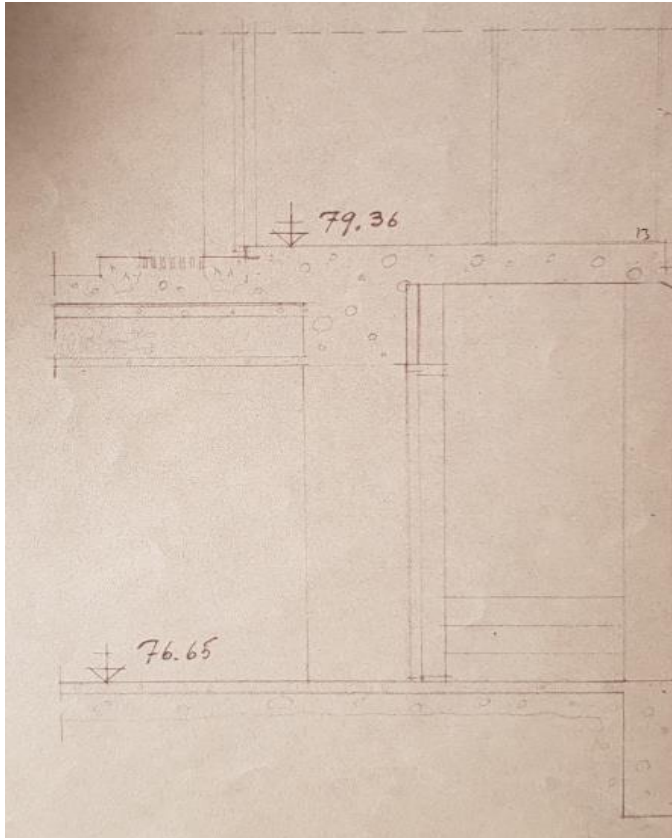
Kohteen leikkauspiirroksen perusteella maanvastainen holvirakenne oli lämmöneristämätön, mutta alustavan kohdekäynnin yhteydessä havaittiin holvin alapinnassa lämmöneristeenä toimiva sementtilastuvillalevy (kuva 11). Sementtilastuvillalevy on sementtilietteellä sidottua puulastua. Vaikka sementtilastuvillalevy kestää kosteutta puhdasta puuta paremmin, voidaan sen käyttöä kellarin holvirakenteessa pitää riskirakenteena, koska se vaurioituu pitkän ajan kuluessa mikrobikasvustolle suotuisissa kosteusolosuhteissa.

Kuva 10. Alapohjarakenteen ja kellarin maanvastaisen holvin leikkaus, alkuperäisen rakennuspiirustuksen mukaan.

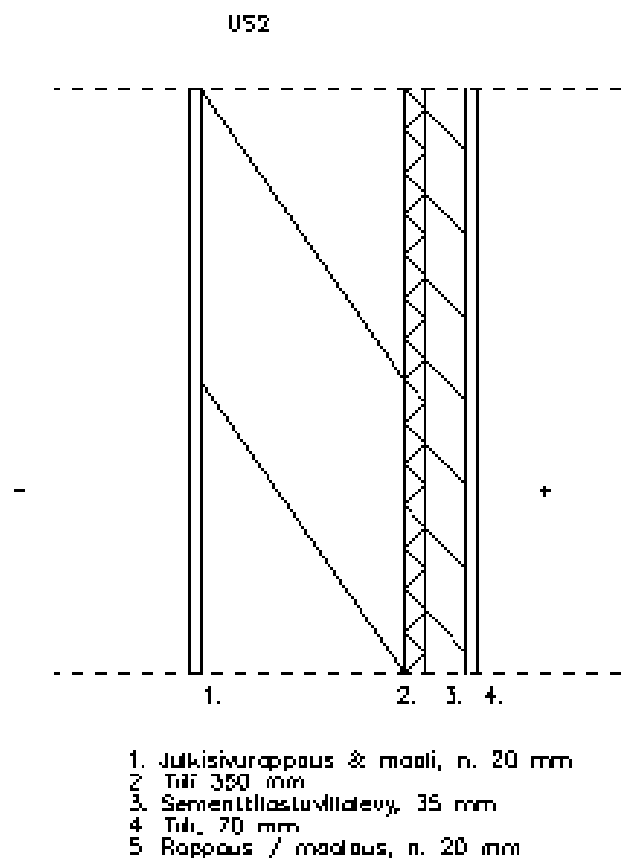
Poikkeuksen rakenteeseen tekee kuitenkin maanpäällisten kerrosten patterisyvennykset, porrashuoneiden ikkunaseinät, sekä sisäänkäyntikatoksen kohdalla sijaitsevan kantavan palkin kohta. Näillä kohdin seinärakenne ei ole muun seinän tavoin homogeeninen, vaan seinään on asennettu lämmöneristeeksi sementtilastuvillalevy, joka on kastuessaan herkkä mikrobivaurioille. Tuuletusvälin puuttuessa ulkokuoren saumoista ja puutteellisista ikkunaliittymistä saattaa päästä viistosateella vettä lämmöneristeisiin. Puuttuvan tuuletusvälin vuoksi rakenteen kuivumiskyky on erittäin heikko, mikä voi johtaa lämmöneristeen mikrobivaurioitumiseen.

Kuva 13. Ulkoseinä patterisyvennyksen kohdalla

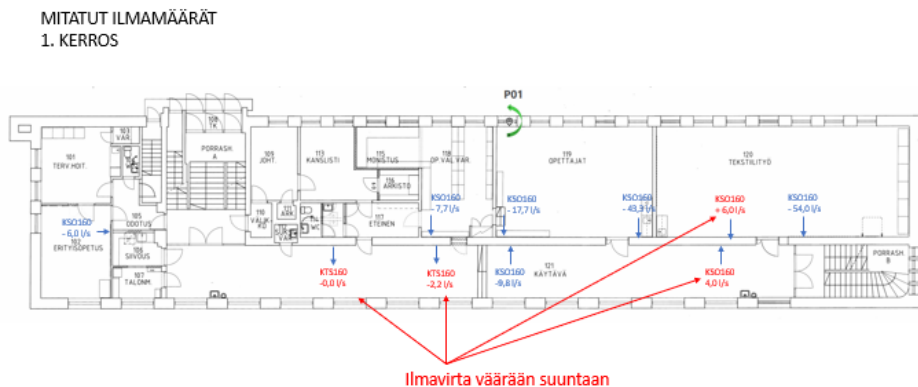
Kuva 30. 1. kerroksen mitatut ilmamäärät.

Mittausten perusteella voidaan todeta, että tilojen hallittu korvausilman saanti on riittämätöntä poistoilmavirtauksiin nähden. Em. syystä johtuen tilat ovat keskimäärin n. 11,5 Pa alipaineisia. Koska riittäviä hallittuja korvausilmareittejä ei ole, tulee korvausilma tiloihin hallitsemattomasti rakenteiden, sekä niiden epätiiveyskohtien läpi, jolloin on mahdollista, että rakenteissa olevat epäpuhtauden kulkeutuvat sisäilmaan.

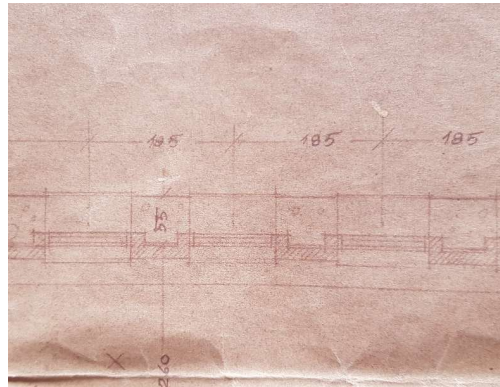
Kuva 3. MVS alkuperäisessä rakennuspiirroksessa

Rakennepiirustusten ja kohteessa tehtyjen havaintojen perusteella rakenne on seuraava sisältä ulospäin mentäessä:

- maali ja rappaus
- poltettu tiili 130mm
- bitumisively
- betoni, 550mm
-

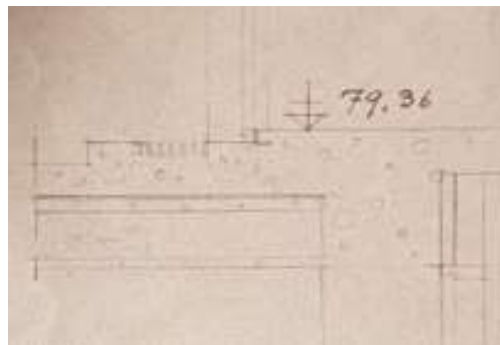
Kuva 4. Maanvastainen holvi alkuperäisessä rakennuspiirroksessa

Rakennepiirustusten ja kohteessa tehtyjen havaintojen perusteella rakenne on pääosin seuraava ylhäältä alas mentäessä:

- Sisäänkäyntikatoksen betonilaatta
- Pikisively
- betonirakenteinen ylälaatta, n. 140mm
- muottilaudoitus 22mm
- Välipohjaontelo (ei täyttää, mutta puurakenteiset valumuotit), n. 300mm
- betonirakenteinen alalaatta, n. 30mm
- **Sementtilastuvillalevy**
- rappaus

Maanvastaisten holvirakenteiden sisäpuolisena lämmöneristeenä käytetty sementtilastuvillalevy, sekä holvin sisällä olevat vanhat puurakenteiset muottilaudat olivat silmin nähden kosteus- ja mikrobivaurioituneet.

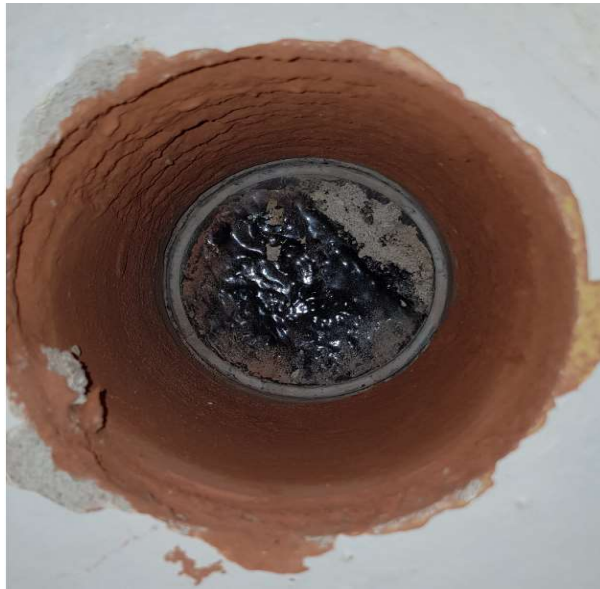
Kuva 9. MVS2:n rakenneavaus

Sulamis- ja valumavesiä ohjautuu seinää päin, syöksytorvista tuleva vesi lammikoituu seinustalle, ja maanvastaisen seinän vedeneristys on joko toteutettu puutteellisesti, tai se puuttuu kokonaan. Rakenteessa oli myös koekaivauksen perusteella havaittavissa puutteellisia maanvastaisia seiniä läpäiseviä läpivientejä, joiden kautta ulkopuolisella vedellä on mahdollisuus päästä rakenteisiin. Kellarikerroksen ikkunoiden alapintojen korko ulkopuoliseen maanpintaan nähden oli vähäinen. Seinärakenne pääsee kastumaan edellä mainittujen kosteusrasituksen seurauksena.

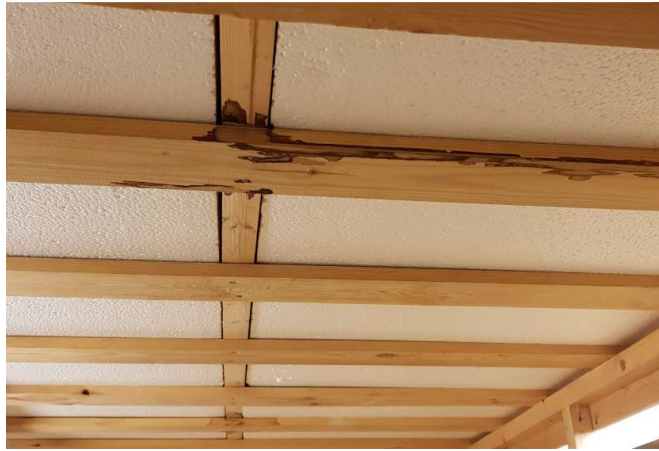
Puutyöluokan läheisyydessä olevan välinevaraston EPS-eristeiden asennuslaudoissa oli paikoin havaittavissa näkyvää mikrobikasvustoa, ja niissä oli havaittavissa kosteusvauriojälkiä. Tilassa oli myös voimakas mikrobiperäinen haju. EPS-eristeet poistettiin tutkimuksen yhteydessä, jolloin voitiin havaita myös eristeen alla olevassa kivimateriaalissa myös silminnähtävää mikrobikasvustoa.

Kuva 11. Välinevaraston holvin EPS-eristyksen tukipuussa mikrobikasvustoa

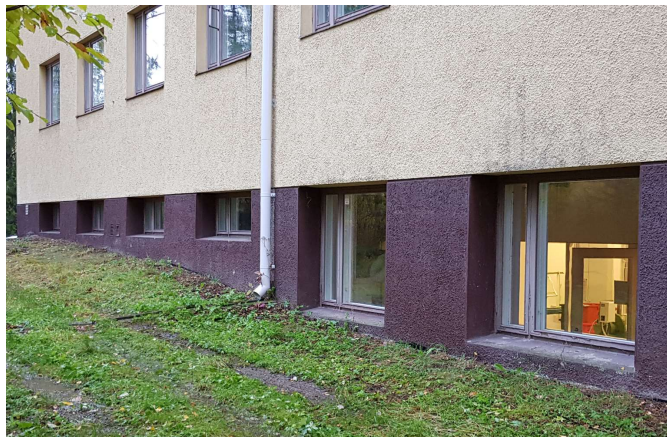
Kuva 12. Kellarin ikkunoiden korkeustasoa maanpintaan nähden on paikoin olematon

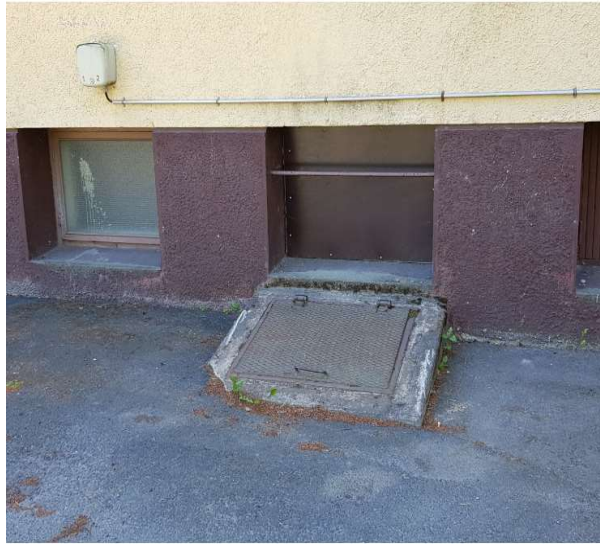
Kellarissa sijaitsee maanvastaisilla seinillä entistä polttoainevarastoa ja lämmönjakohuonetta palvelleita kuiluja, joiden aukot on ummistettu eristelevyillä. Kuilun ja tiiliseinän ympäristön tiilimuuraus oli märkä.

Kuva 19. Kellarin vanha huoltokuilu ulkopuolelta.

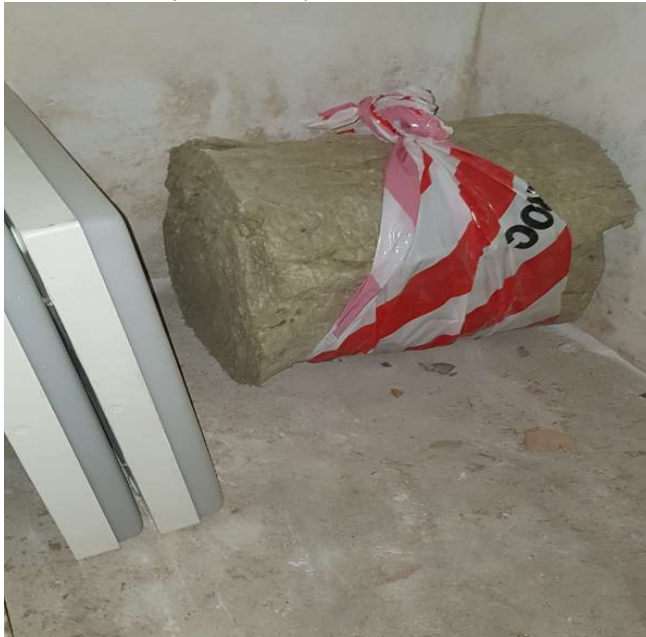
Alemmassa, teknisenä tilana toimivassa kellarissa oli varastoituna rakennusmateriaalia, sekä muita tarvikkeita. Kellarissa ei tulisi säilyttää mitään rakennus yms. materiaalia todennäköisen vaurioitumisriskin johdosta.

Kuva 22. Kellariin varastoitua rakennusmateriaalia.

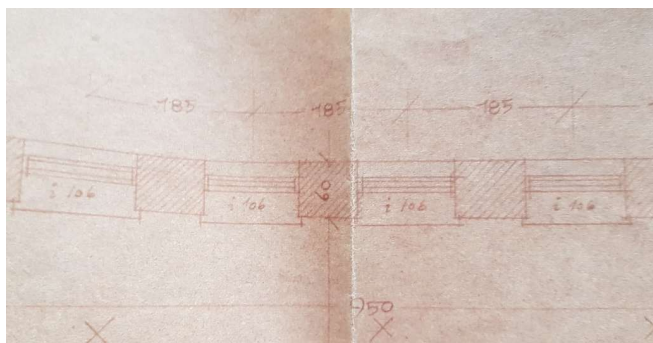
Kuva 31. US1 alkuperäisen rakennuspiirustuksen mukaan.

Rakennepiirustusten ja kohteessa tehtyjen havaintojen perusteella rakennuksen ulkoseinä on pääosin seuraava sisältä ulospäin mentäessä:

- rappaus ja maali, n. 20 mm
- massiivitiiliseinä, 550 mm
- julkisivurappaus

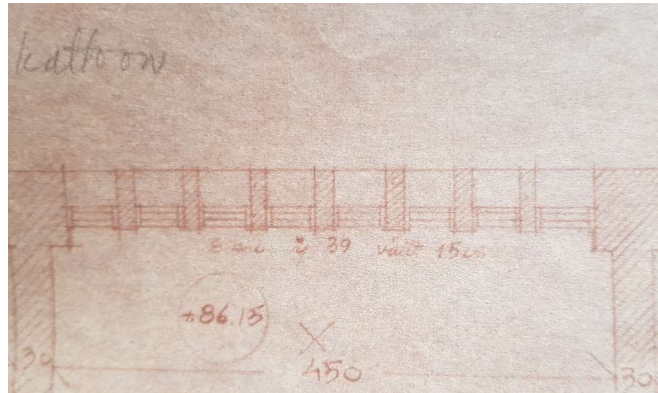
Kuva 32. US2 alkuperäisen rakennuspiirustuksen mukaan.

- rappaus ja maali, n. 20 mm
- tiili, 70 mm

- sementtilastuvillalevy, 35 mm
- tiili, 350 mm
- julkisivurappaus

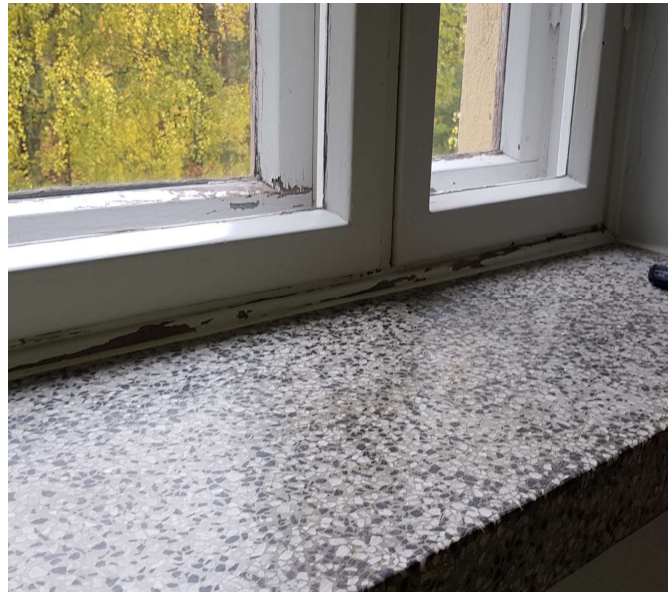
Rakennuksen ikkunat ovat pääosin alkuperäisiä kaksipuitteisia ja kaksilasisia puuikkunoita. Myös vesipellit ovat alkuperäisiä. Havaintojen mukaan ikkunoissa on runsaasti huoltamattomille puuikkunoille tyypillisiä vaurioita, kuten puun pehmenemistä ja laho- ja maalipinnan vaurioita. Myös ikkunoiden vesipelleissä on runsaasti pinnoitevaurioita ja epätiiviyksikohtia.

Kuva 33. Yleiskuva käytävän ikkunasta

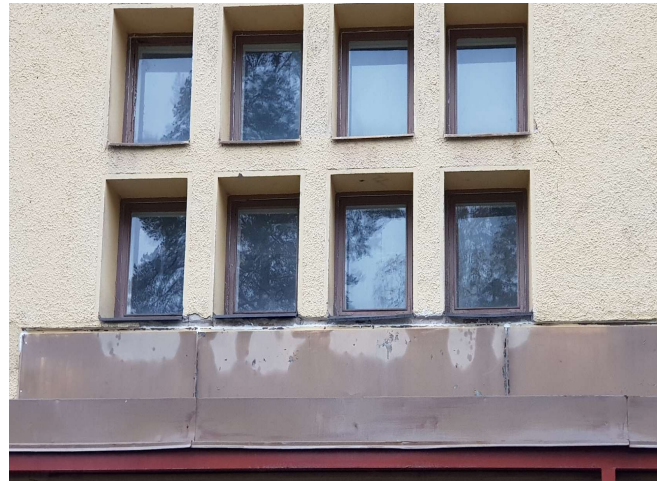
Päädyn sisäänkäyntikatoksen pellityksen saumat ovat revenneet, ja teknisen käyttöikänsä päässä ja katoksen päällä olevien alimmaisten ikkunoiden vesipeltien alapuolella oli nähtävissä selviä rapautumisvaurioita.

Kuva 34. Yleiskuva päädyn katoksen päältä.

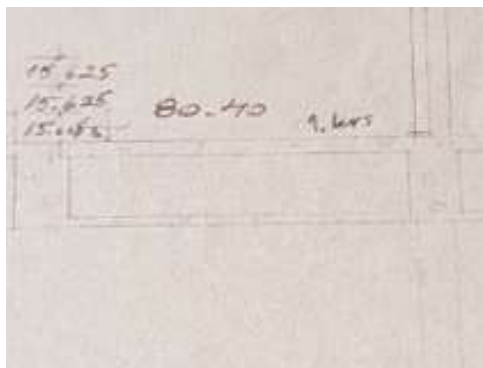
Kuva 39. Kaksoislaattapalkisto, VP1

- Mosaiikkibetoni, n. 140mm
- muottilauδοitus 22mm
- Välipohjaontelo (ei täyttää, mutta puurakenteiset muottilauδοitukset), n. 300mm
- betoni

Kaksoislaattapalkistojen (VP1) välissä on paikallaan rakentamisen aikainen muottilauδοitus, joka on kosteusvaurioitunut rakennekosteuden vaikutuksesta rakennusaikana. Kaksoislaattapalkistojen osalla ei havaittu muita täyttöjä.

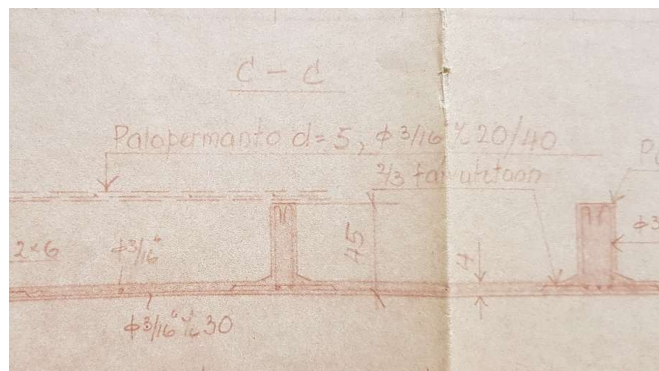
Kuva 46. Yläpohja alkuperäisen rakennepiirustuksen mukaan.

- Vesikattorakenteet
- Palopermanto, betoni, 70 mm
- Muottilaudoitus, 22mm + muotin tukirakenteet
- Yläpohjatäyttö, puru / turve, n. 400 mm
- alalaattapalkisto, n. 40 mm

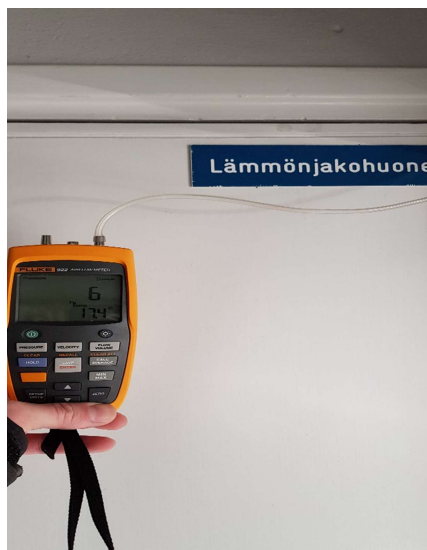
Rakennuksessa suoritettiin lisäksi hetkellisiä paine-eromittauksia 28.2.2020 kellarin lämmönjakuhuoneen ja 1. kerroksen sisäänkäyntiaulan / porrashuoneen välillä. Mittaushetkellä kellarin oli 6 Pa ylipaineinen porrashuoneeseen nähden. Kellaritilan ollessa ylipaineinen muuhun tilaan nähden, on mahdollista, että kellarista kulkeutuu epäpuhtauksia muualle rakennukseen hallitsemattomien ilmapuotojen välityksellä.

Kuva 56. Kellarin tekniset tilat olivat tarkastushetkellä 6Pa ylipaineisia porrashuoneeseen nähden.

Vaikka hetkellinen mittaus ei kuvaa luotettavasti tilannetta pitkällä aikajänteellä, on suositeltavaa, että tilojen välistä paine-eroja mitattaisiin pysyvästi, ja mittaus kytkettäisiin taloautomaatiojärjestelmään, jolloin mahdollisiin vikatilanteisiin pystytään puuttumaan ajoissa. Myös tekniseen kellaritilaan johtava ovi olisi syytä ummistaa, rakenteen ilmatiiviiksi saattamiseksi.
