# Eristerappausjärjestelmien tyypillisten vaurioiden korjausmenetelmät

Metropolia Ammattikorkeakoulu

Opinnäytetyö

7.5.2020

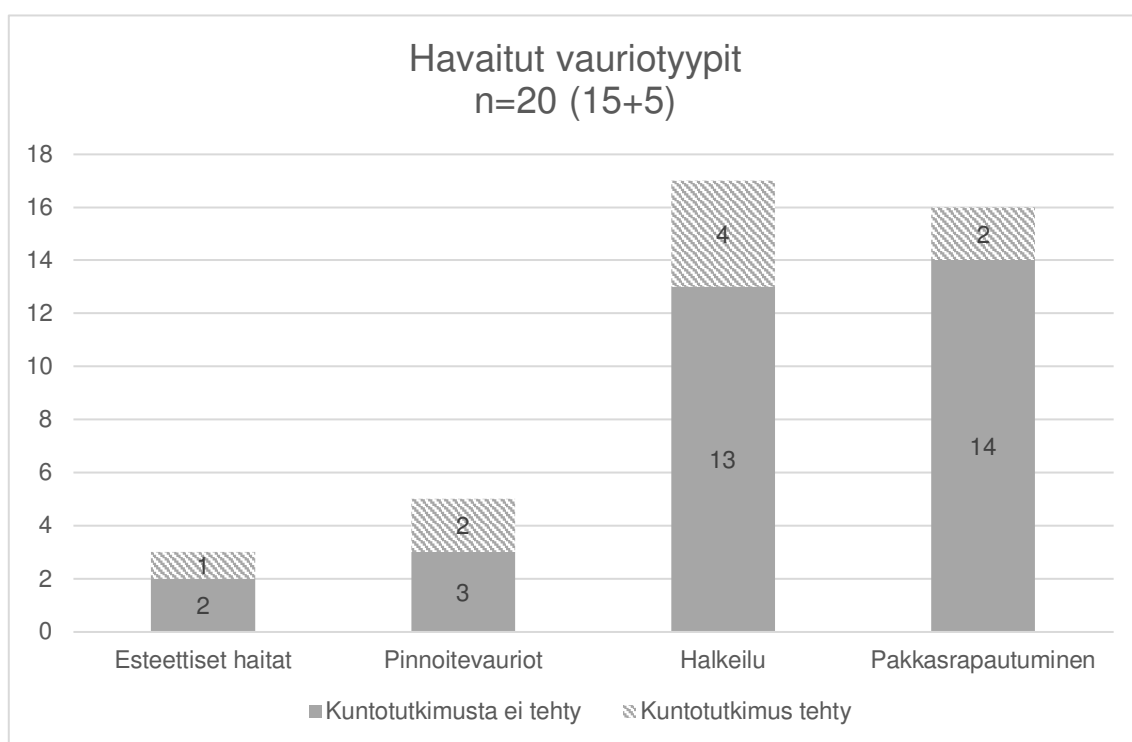
myös pakkasrapautumaa. Kuntotutkimuskohteista neljässä havaittiin halkeilua, näistä kahdessa myös pakkasrapautumaa. Muista kohteista kaikissa, joissa havaittiin halkeilua, havaittiin myös pakkasrapautumaa. Lisäksi yhdessä kohteessa, jossa ei havaittu halkeilua, havaittiin pakkasrapautumaa. Yleisesti pakkasrapautumaa havaittiin joko halkeama-alueella tai halkeama-alueen alapuolella sokkeliliittymän kohdalla.

Kuva 2. Havaitut vauriotyypit ohutrappatuissa mineraalivilla-alustalle toteutetuissa korjauskohteissa.

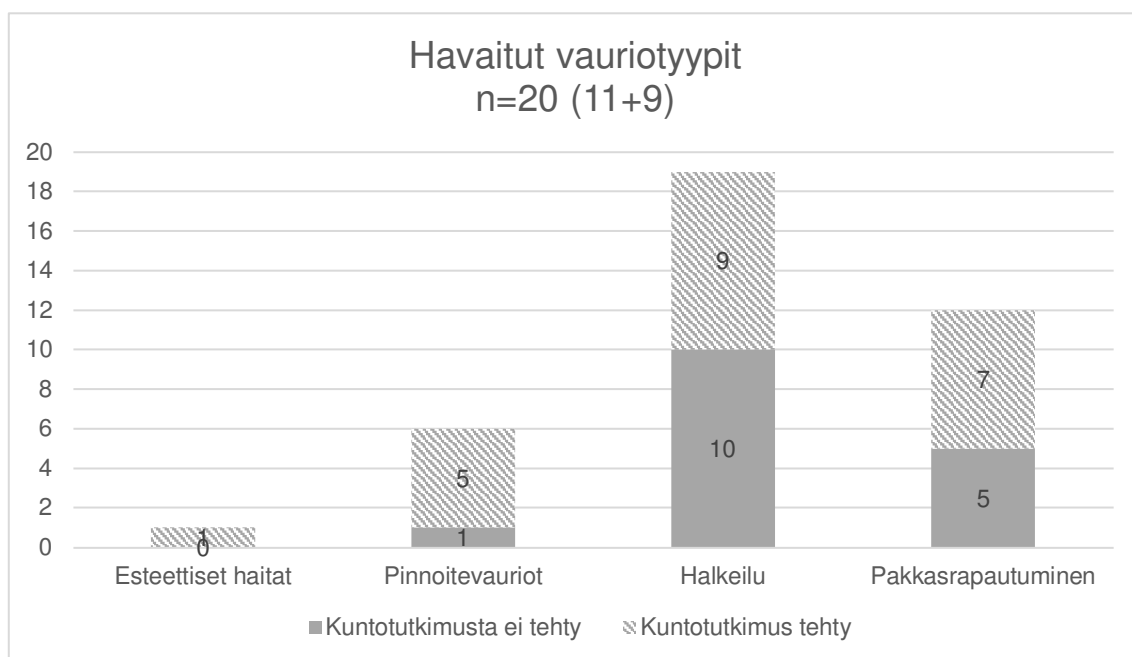
Mineraalivilla-alustalle toteutetuissa ohutrappatuissa uudiskohteissa vaurioiden tyypit ovat saman tyyppisiä kuin korjauskohteissa, kuva 3. Pääosin vauriotyyppinä havaittiin halkeilua (90 % kohteista) ja toisena pakkasrapautumista (60 %). Poikkeuksena korjauskohteisiin pakkasrapautumista ei havaittu yhtä yleisesti halkeilun yhteydessä. Osassa kohteista todettiin laajamittaistakin halkeilua, mutta ei pakkasrapautumista.

Kuva 3. Havaitut vauriotyypit ohutrappatuissa mineraalivilla-alustalle toteutetuissa uudiskohteissa.

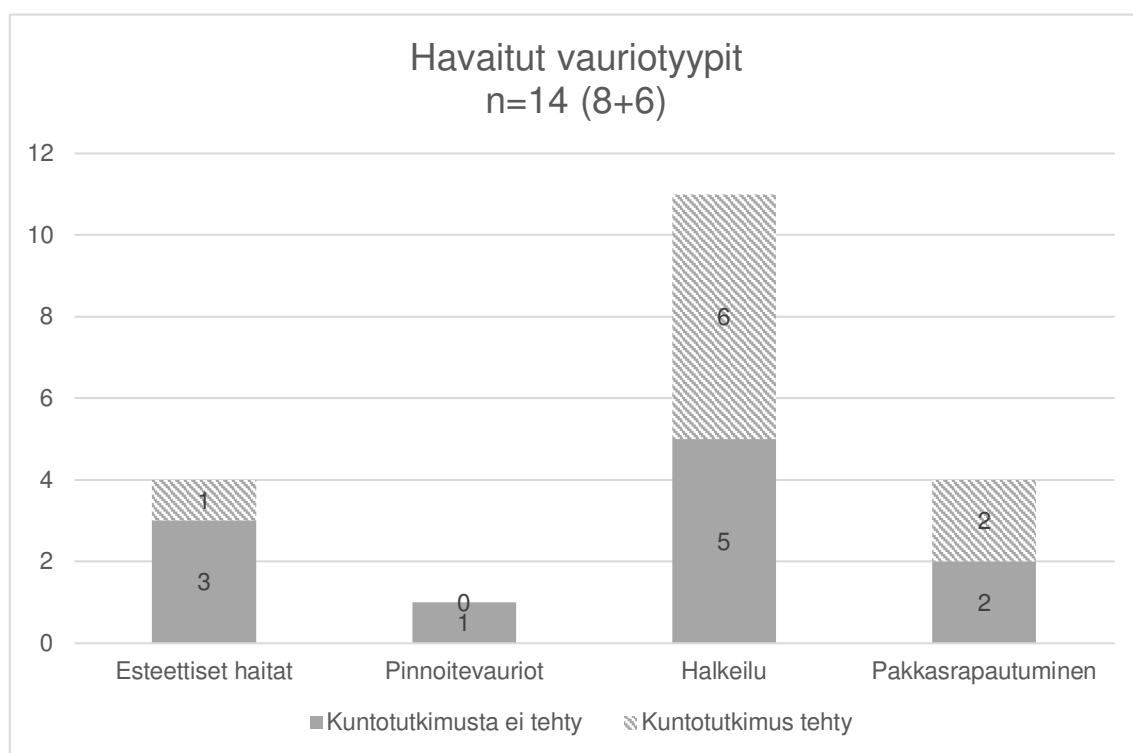
Halkeilun havaittiin kolmessa kohteessa mukailevan lämmöneristeen levyjakoa. Näissä kohteissa voidaan olettaa halkeilun johtuvan alustan ja rappauksen välille aiheutuvista pakkovoimista. Materiaalien eri suuruista liikkeistä aiheutuvat pakkovoimat ovat suurempia kuin ohutrappauksen sisäinen lujuus, ja syntyy halkeamia. Yleisesti halkeamakohtissa ei havaittu halkeilun myötä suurentuneesta kosteusrasituksesta huolimatta pakkasrapautumaa.

Neljässä kohteessa havaittiin julkisivun esteettisiä haittoja, pääosin levä- ja mikrobikasvustoa. Yleisesti kasvustoa havaittiin julkisivuosilla, joissa oli selkeä kosteusrasitus, mm. varjon puoleiset julkisivut, puu- tai pensaskasvustoa julkisivujen lähellä. Yksittäisessä kohteessa likaantumista oli julkisivuista riippumatta lähes yhtä lailla kaikilla julkisivuilla.

Kuva 4. Havaitut vauriotyypit ohutrappatuissa EPS-alustalle toteutetuissa korjauskohteissa.

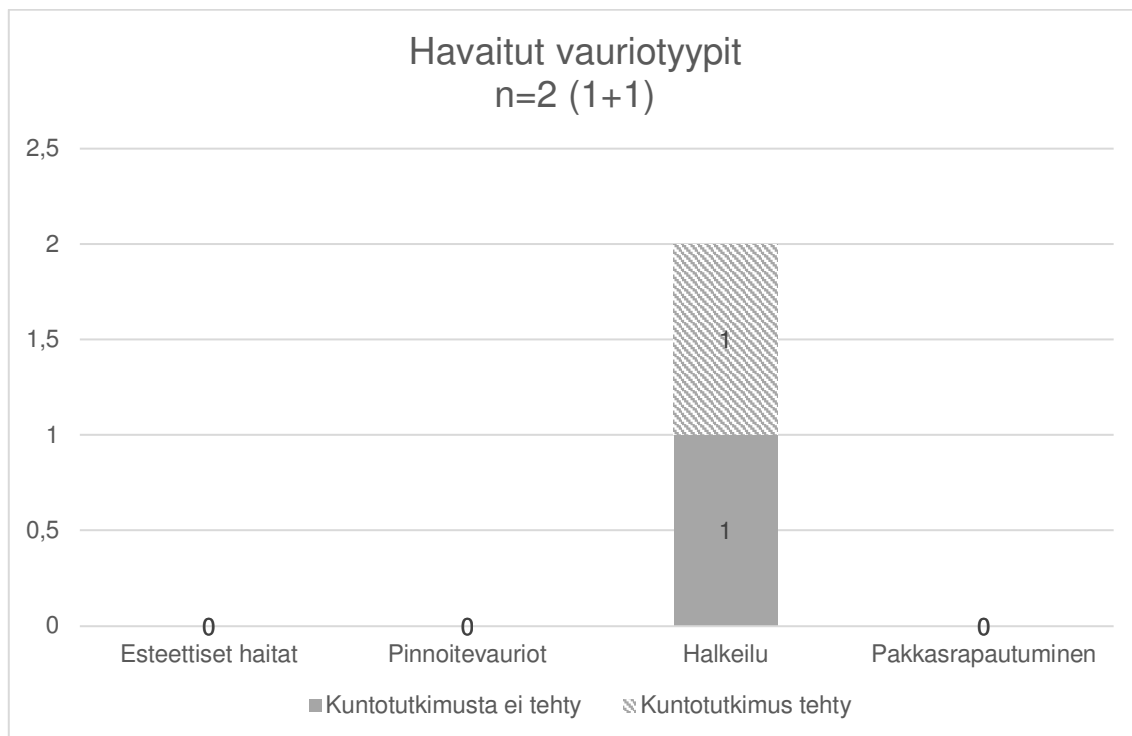
Otos on niin pieni, että yhteenvetoja ei ole järkevää tehdä. Kuitenkin molemmissa koh-teissa havaittiin kuvan 5 mukaisesti halkeilua, mutta ei pakkasrapautumista.

Kuva 5. Havaitut vauriotyypit ohutrappatuissa EPS-alustalle toteutetuissa uudiskohteissa.

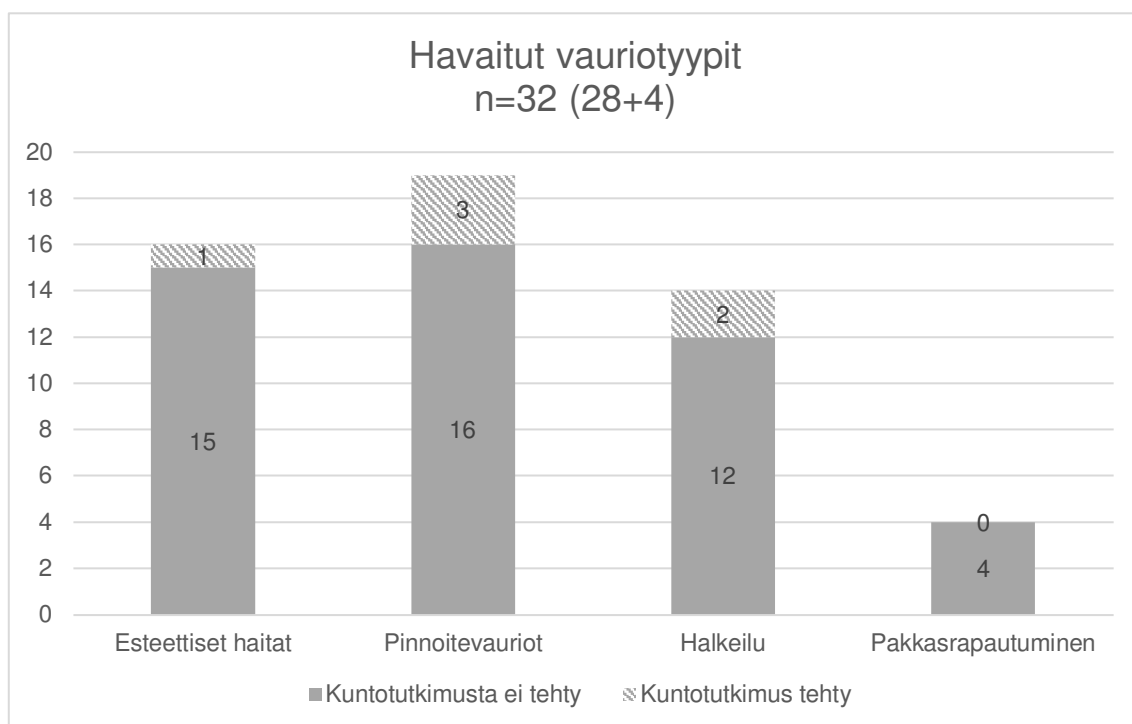
Kohteissa havaitut vauriot olivat pääasiassa vakavuudeltaan vähäisiä, kuva 6. Selkeätä rapautumista havaittiin neljässä kohteessa. Näissäkin vauriot rajoittuivat tietyille alueil-

le. Halkeilua havaittiin 14 kohteessa. Halkeilu kohdistui yleisesti ikkuna- tai sokkeliliitymiin. Halkeilukohtiin ei havaittu yleisesti aiheutuneen rapautumaa.

Esteettisinä haittoina havaittiin pääasiassa vähäistä levä- ja mikrobikasvustoa, vähemmissä määrin haitallista likaantumista. Lisäksi osassa kohteissa havaittiin voimakkaita värjäytymiä paksurappaukselle tyypillisten avonaisten liikuntasaumojen kohdilla. Värjäytymiä havaittiin erityisesti korkeiden rakennusten vaakasaumoissa sekä pystysaumojen yläosissa viistosateelle alttiilla osilla.

Kuva 6. Havaitut vauriotyypit paksurapatuissa mineraalivilla-alustalle toteutetuissa korjauskoh-teissa.

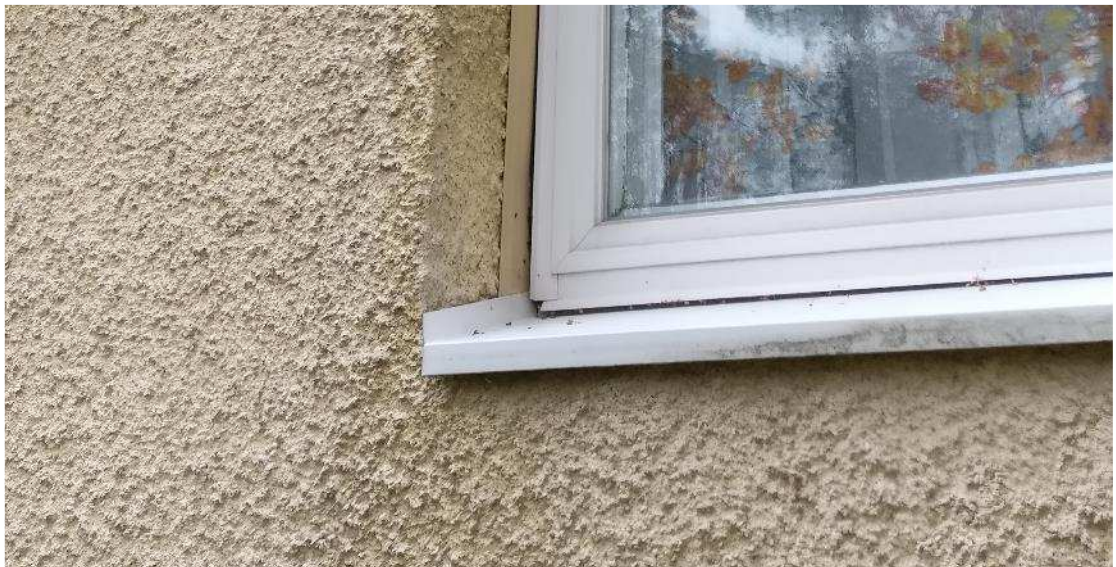
Vesipeltiliittymät paksurappauksessa ovat kehittyneet järjestelmien kehittymisen myötä. Kuvassa 37 on esitetty vesipeltiliittymä vuodelta 1989. Vesipellissä ei ole rappauskanttia, eikä pystykanttausta ole tiivistetty rappausa vasten. Rappaukseen ei ole syntynyt vaurioita ikkunan kohdalle, eikä myöskään alapuolisiin osiin.

Kuva 37. Vesipeltiliittymä paksueristerappausjärjestelmässä vuodelta 1989. Kuva: Matti Eronen 2018.

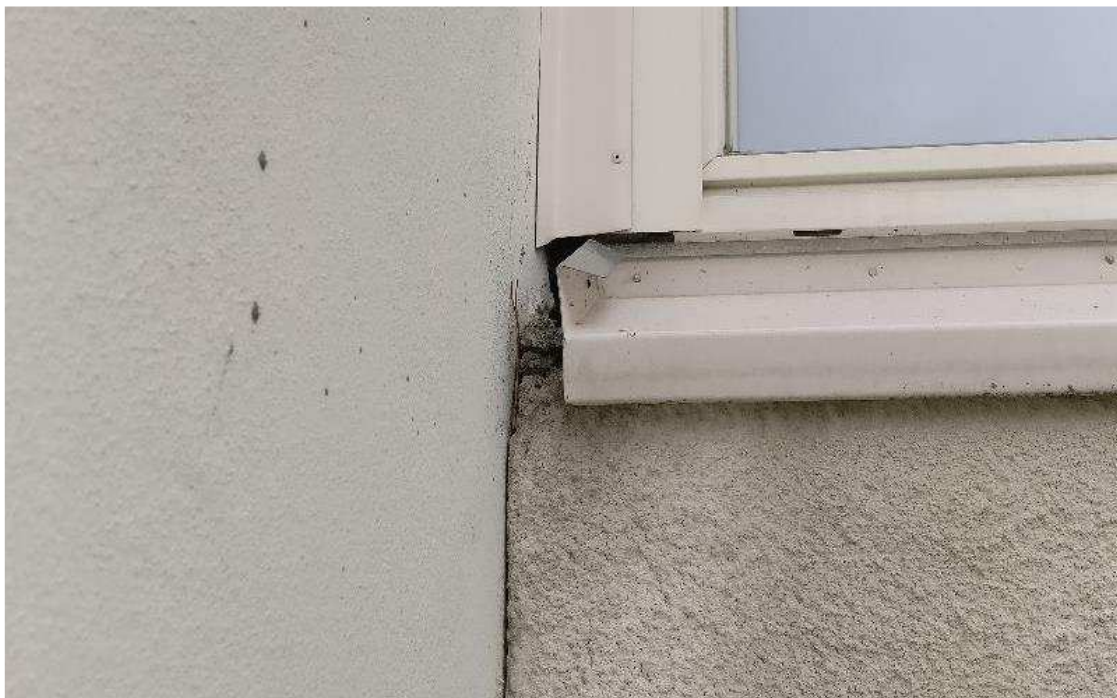
Kuvassa 38 vesipeltiliittymä on jäänyt puutteelliseksi. Betonirakenteen ja rappauksen kohdalla olevaan ikkunaan on asennettu vakiomittainen vesipelti rappauskanttipäädyin. Betonielementin puoleisella puolella rappaus on jäänyt alttiiksi kosteusrasitukselle. Rappaus on kuitenkin säilynyt lähes vaurioitumattomana.

Kuva 38. Vesipeltiliittymä paksurappauksen ja betonirakenteen liittymässä. Kuva: Matti Eronen 2018.

Vesipellit ohjeistetaan nykyisin tekemään rappauskantillisina. Pellitetyissä ikkunasmyykeissä käytetään pystykanntauksia, jotka limitetään pielipellitysten taakse. Tutkimuksen yhteydessä tehtyjen havaintojen perusteella paksurappauksien vesipeltiliittymien puutteellinen tiivistäminen rappaista vasten tai aukot rappaukseen eivät ole yleisesti aiheuttaneet rappaukseen merkittäviä vaurioita.
