VANHAN ASUINRAKENNUKSEN KUNTOTUTKIMUS
KORJAUSSUUNNITTELUN LÄHTÖKOHTANA

Rakennustekniikan koulutusohjelma
2020

Kause, Joel
Satakunnan ammattikorkeakoulu
Rakennus- ja yhdyskuntatekniikan koulutusohjelma
Tammikuu 2020
Sivumäärä: 59
Liitteitä: -

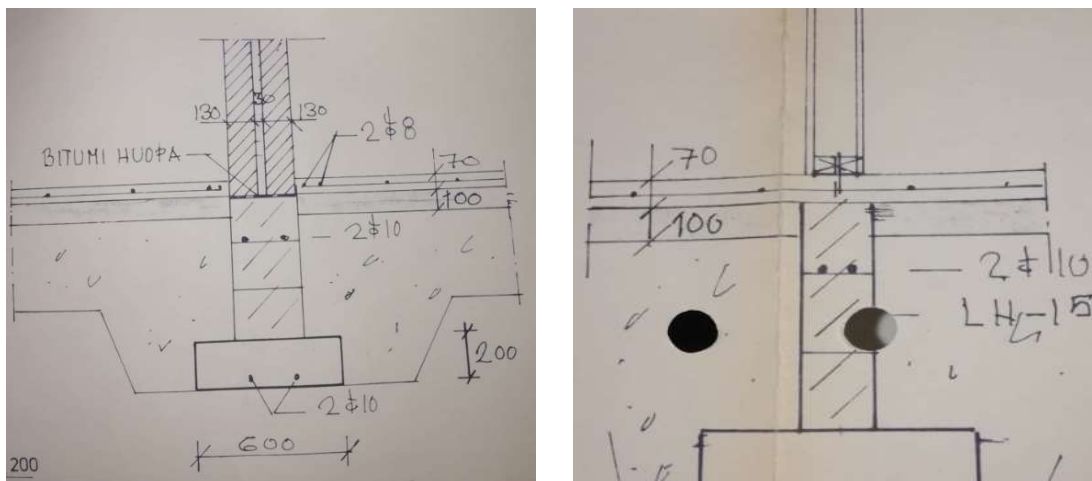
Kuva 20 ja 21. Väliseinätyypit alkuperäisissä rakennepiirustuksissa.

Väliseinärakenteita tutkittiin pistokoeluontoisesti rakenneavauksin. Rakenneavauksista ei havaittu viitteitä vaurioista muualta kuin talon 1 ylärinteen puolelta kevyen puurakenteisen seinän alaosasta. Laboratorionäytteitä otettiin väliseinien alajuoksuista varmuuden vuoksi. Määrityksien perusteella vaurio havaittiin ainoastaan ulkoseinälinjan vierestä talosta 1. Kosteuslähteeksi arvioitiin kapillaarisesti maaperästä siirtyvä ulkopuolinen kosteusrasitus. Rakennuksen vierustalla maanpinta viettää kohti rakennusta. Maa-aines rakennuksen vierustalla ylärinteen puolella on runsaasti kapillaarikosteutta sitovaa pääasiassa savi/hiekkamaata.

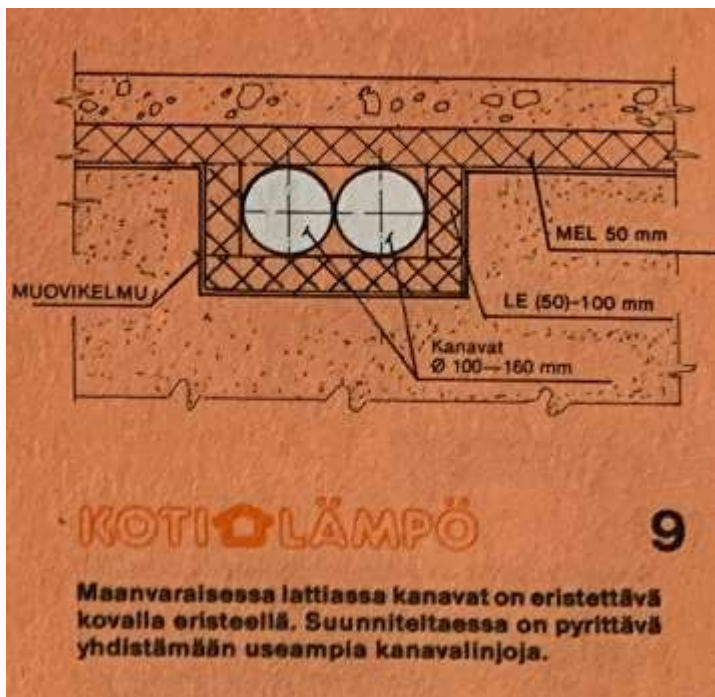
Kuva 26. Valmet Kotilämpökoneen kanavat kulkevat alapohjalaatan alla. (*Valmet Kotilämpö, esite*)

Ilmanvaihdon tulo- ja lämmitysilmän kanavat kulkivat suurelta osin maanvaraisen alapohjalaatan alla. Taloyhtiö päätti tutkia kanavien kuntoa putkistokameralla, jotta varmistetaan kanaviston kunnosta. Maaperässä betonilaatan alla kulkevien kanavien kautta saattaa kanaviston rikkoutuessa olla ilmayhteys maaperään, jonka seurauksena maaperän epäpuhtauksia pääsee kulkeutumaan sisäilmaan ilmanvaihdon mukana. Alkuperäisen Valmet Kotilämpö -esitteen mukaan kanaviston ympärillä on muovikelmun sisällä kovasta lämpöeristeestä tehty kotelo.

Tuloilman päätelaitteet sijaitsivat lattiassa lähellä ulkoseinälinjoja, jossa ne läpäisevät alapohjan betonilaatan. Päätelaitteiden läpivientiä ei ole tiivistetty betonilaattaan, jolloin maaperästä on mahdollista tapahtua ilmapuotoja sisäilmaan, mikäli sisäilma on alipaineinen ulkoilmaan nähden.
