PATOKARTOITUSHANKE SARAMOJOEN, VENEJOEN JA  
KISKONJOEN VESISTÖALUEILLA – VAELLUSESTEELLISTEN  
VIRTAVESIEN KUNNOSTUSMAHDOLLISUUDET

Opinnäytetyö  
Toukokuu 2020

**Title**  
Dam Mapping Project in The Drainage Basins of Saramojoki, Venejoki and Kiskonjoki – Restoration Possibilities of Flowing Water with Migratory Blockades

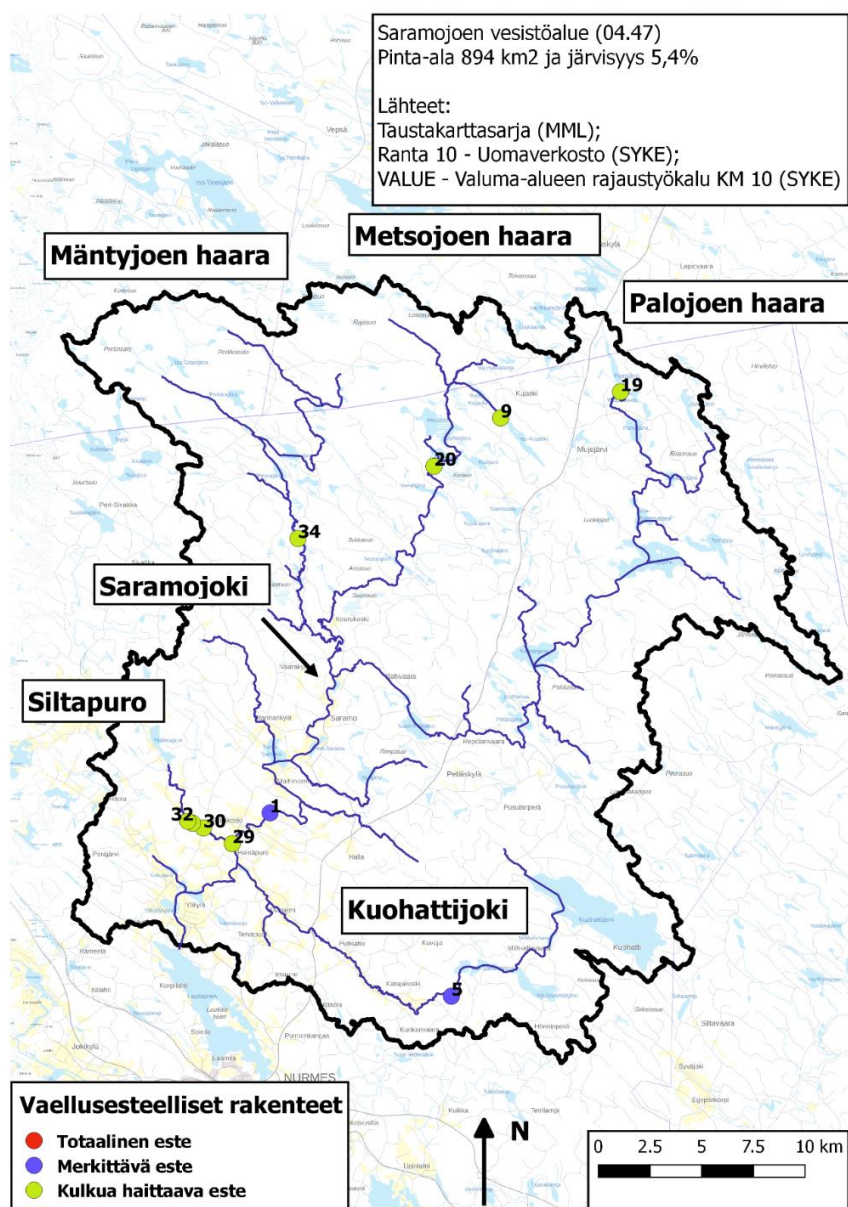
daan katsoa muodostavan merkittävän tai jopa totaalisen esteen kaloille. Totaalisen esteen varmistaminen tosin vaatisi kalatien toimivuuden selvittämisen myös patokartoitushankkeen ajankohtaa suuremmilla Saramojoen virtaamalla. Kuohattijoen Myllykoskessa olevan myllypadon voidaan katsoa muodostavan merkittävän tai vähintään kulkua haittaavan esteen kaloille.

Loput kahdeksan esteellistä rakennetta ovat kulkua haittaavia esteitä, jotka muodostuvat lähinnä rumpurakenteista ja pohjapadoista. Saramojoen vesistöalueen vaellusesteelliset rakenteet ilmenevät kuvasta 15 ja tarkemmat tiedot rakenteista taulukosta 4.

Kuva 15. Saramojoen vesistöalueen vaellusesteelliset vesistö rakenteet.

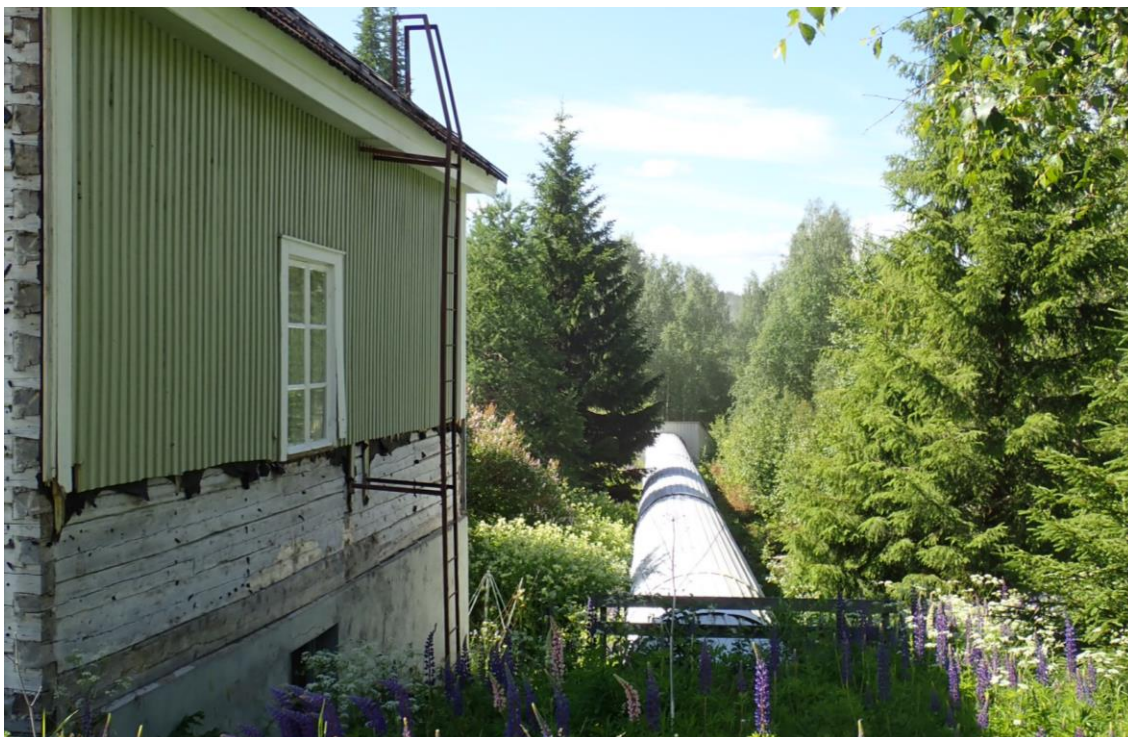
Kuva 19. Vesi ohjataan halkaisijaltaan 1,9 m olevaa tuloputkea pitkin voimalaitoksen turbiineille (Pohjois-Karjalan ympäristökeskus 2000, 4). Kuvassa vasemmalla on voimalaitosrakennus (Kuva: Jukka Oinonen).

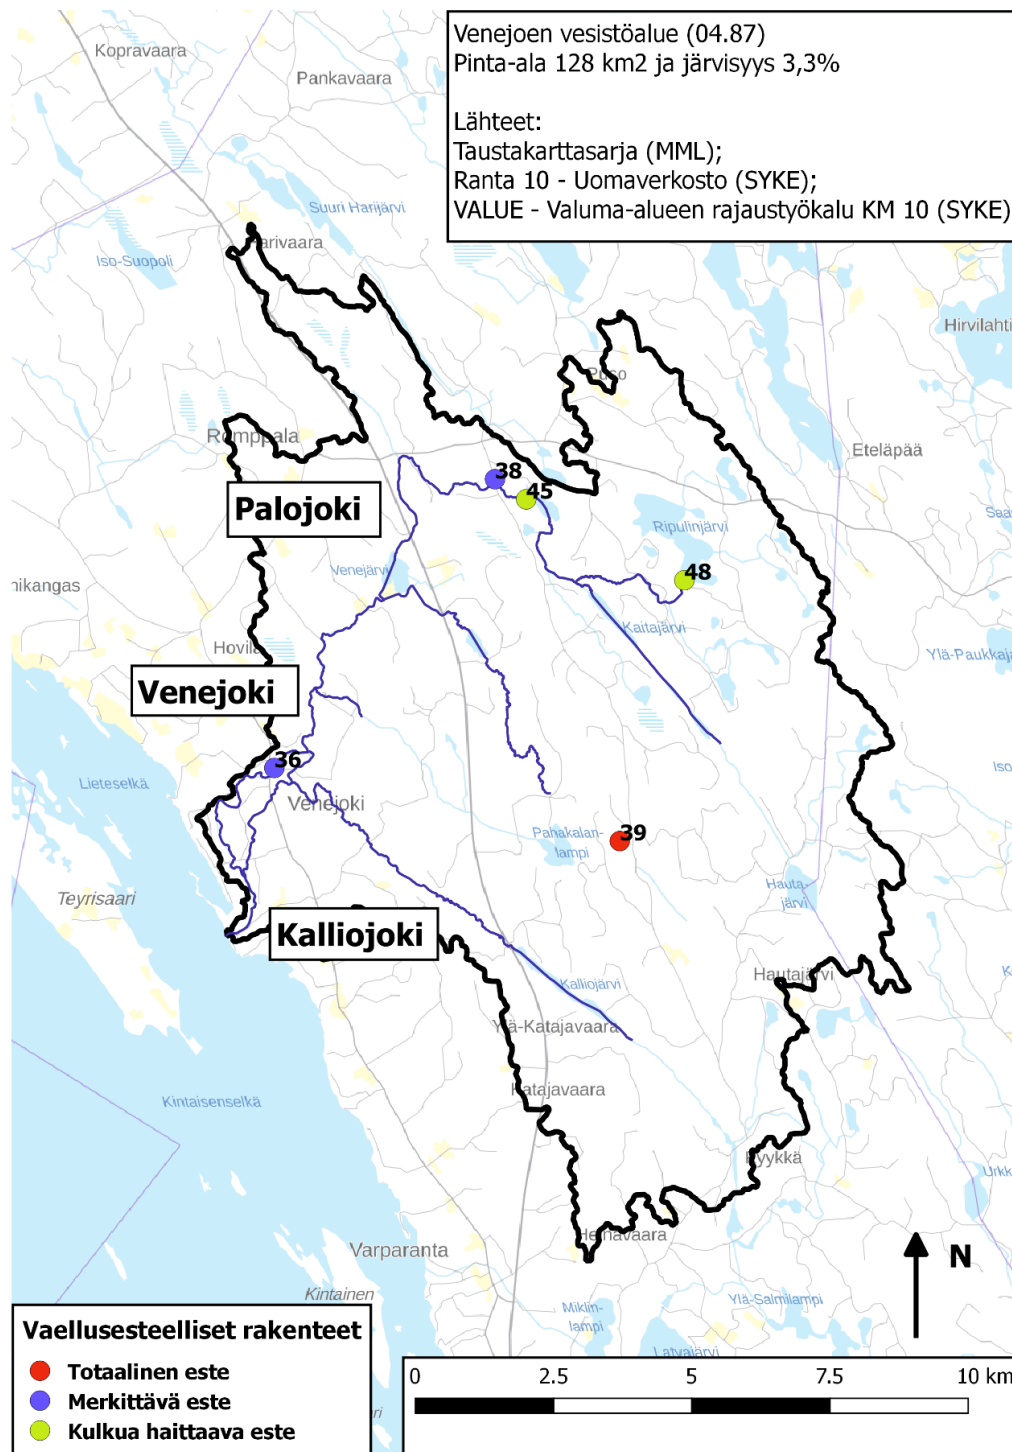
Venejoen 19 kartoitetusta rakenteesta esteettömiä oli 14 rakennetta. Salpuunpurossa oleva vanha myllypato muodostaa totaalisen vaellusesteen kaloille, mutta pato ei ole kalataloudellisesti merkittävässä uomassa. Lisäksi padon yläpuolinen allas on voimakkaasti kasvettunut (kuvat 28 ja 29). Venejoessa olevan Koskelan myllypatopenkan läpi asennettu rumpuputki muodostaa merkittävän vaellusesteen kaloille. Palojoen vanhan myllypaikan kohdalla olevat kalliokynnykset muodostavat merkittävän, tai vähintään kulkua haittaavan esteen kaloille. Lisäksi kaksi pohjapatoa voi muodostaa kulkua haittaavan vaellusesteen vähän veden aikaan. Venejoen vesistöalueen vaellusesteelliset vesistörakenteet ilmenevät kuvasta 27 ja taulukosta 9.

Kuva 27. Venejoen vesistöalueen vaellusesteelliset rakenteet.

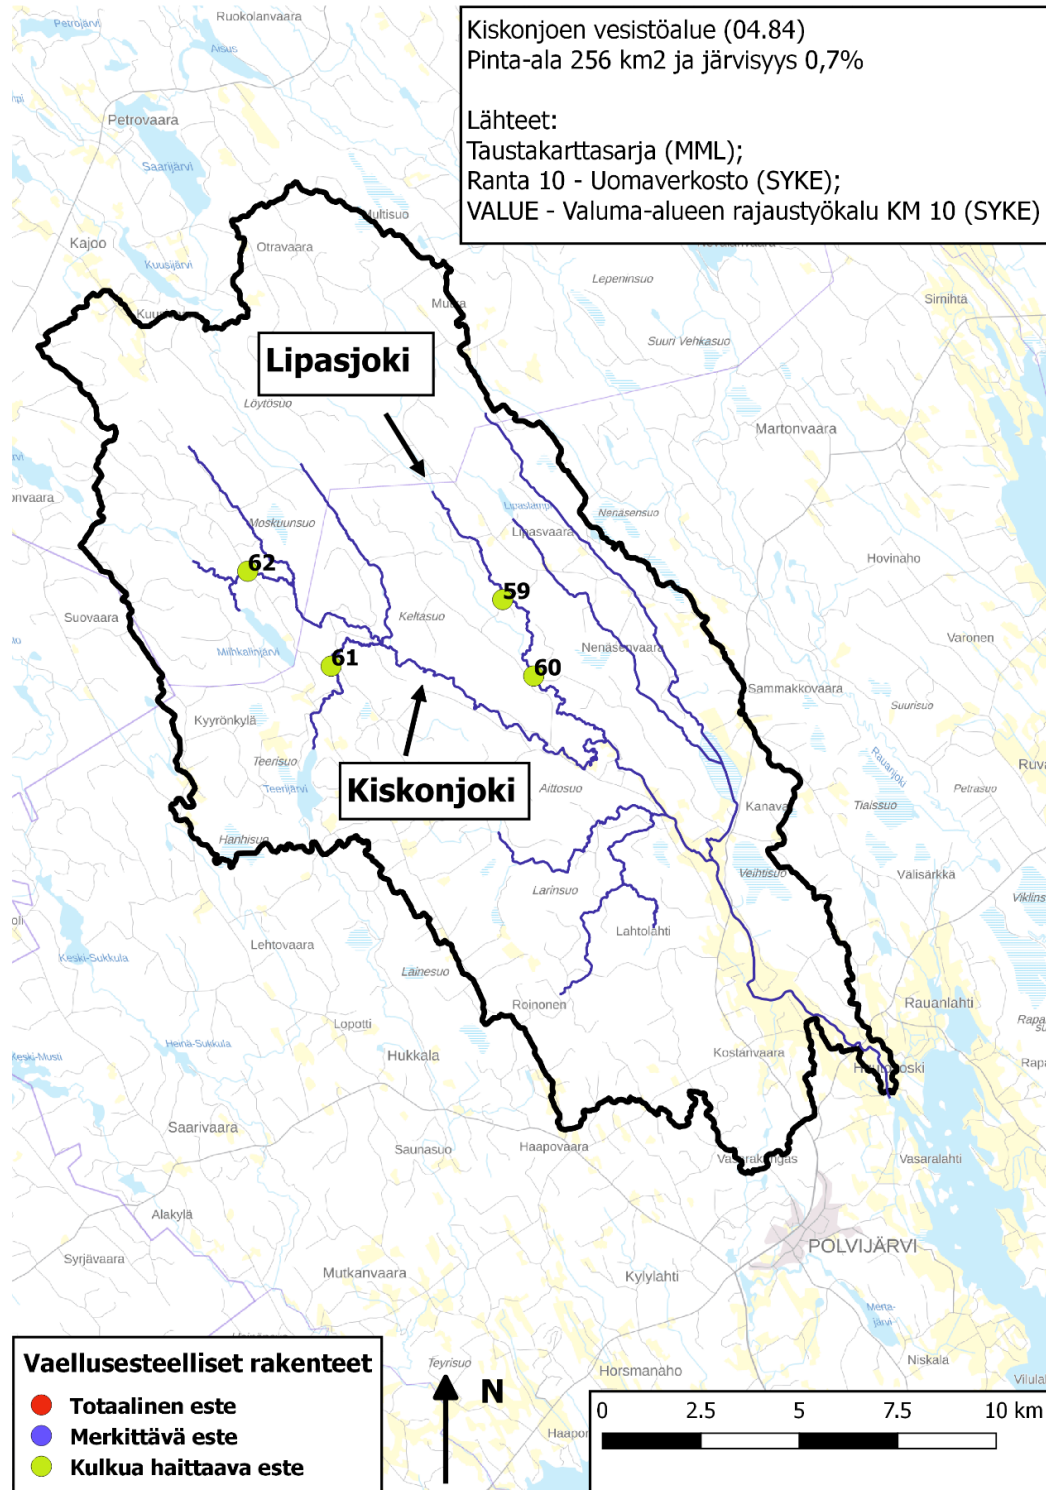
Kuva 36. Kiskonjoen vesistöalueen vaellusesteelliset rakenteet.

Mikäli Kiskonjoen vesistöalueelle katsotaan tarpeelliseksi tehdä kalataloudellisia kunnostuksia, voidaan rumpurakenteiden aiheuttamaa vaellusesteellisyyttä pyrkiä pienentämään rakenteiden alapuolista uomaa kynnystämällä. Lisäksi rikkonaiset rumpurakenteet olisi syytä kunnostaa tai vaihtaa uusiin ekologisempiin ratkaisuihin. Maantierummun vaihto tosin kasvattaa kunnostustoimien kustannuksia.

Ylivirtaama-aikaan rumpurakenteissa virtaa todennäköisesti paljon vettä ja virtausnopeus kasvaa rummuissa suureksi. Lisäksi rakenteet ovat yli kymmenen metrin pituisia. Täten lamellirakenteiden tai muiden virranohjaimien asentaminen rumpuihin olisi suotavaa. Mikäli rumpurakenteet vaihdettaisiin esimerkiksi K-kalapolut-hankkeessa käytetyn erikoisvalmisteisen rummun kaltaisiin rakenteisiin, tulisi ne samalla asentaa selkeästi joen pohjan alapuolelle, jolloin vesisyvyys voisi olla riittävä myös alivesiaikaan.

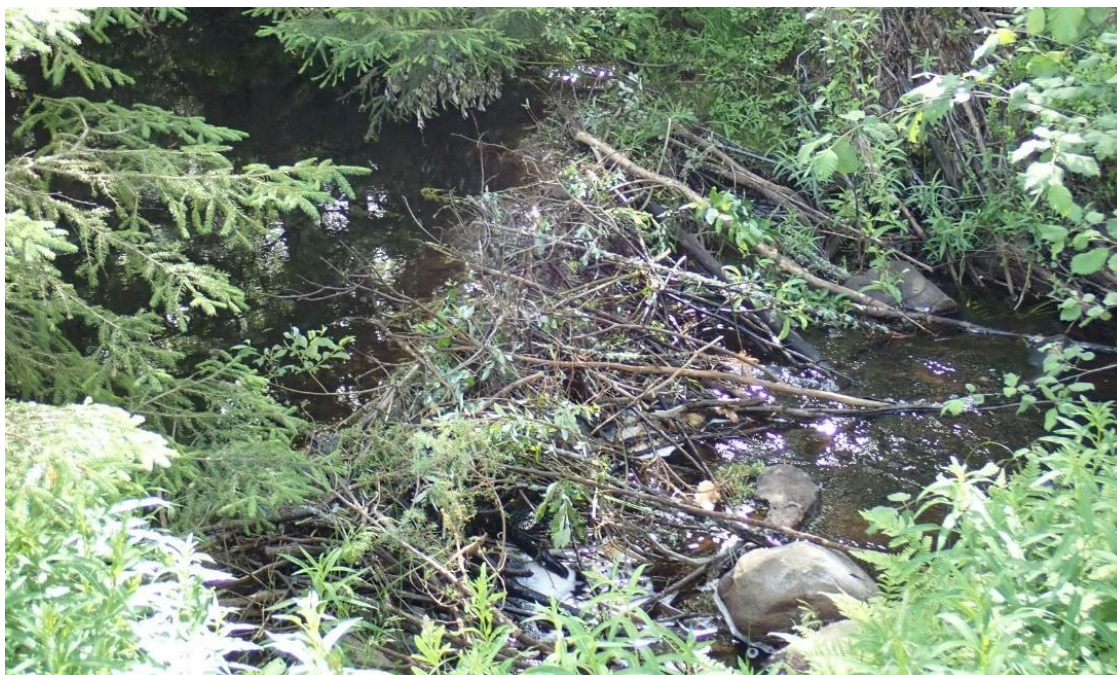
Maastossa tutkitut vesistörakenteet kartoitettiin toimistotyönä pääsääntöisesti ympäristöhallinnon ylläpitämää Hertta-palvelimen VESTY-tietokantaa apuna käyttäen. Valtaosa kartoitetuista rakenteista oli siis ennalta ympäristöhallinnon tiedossa. Tutkimuksissa haluttiin saada päivitetty tieto vesistörakenteiden nykytilasta ja vaellusesteellisyydestä. Toimistotyönä toteutetuista alkukartoituksista johtuen on mahdollista, että tutkimukseen sisältyneillä vesistöalueilla on vieläkin kartoittamattomia vaellusesteellisiä vesistörakenteita. Varsinkin luonnolliset vaellusesteet ovat vesistöissä yleisiä ja tulevat harvoin ympäristöhallinnon tietoon. Tällaisia rakenteita voivat olla muun muassa patokartoitushankkeessakin vastaan tulleet kalliokynnykset ja majavanpadot (kuva 42).

Kuva 42. Majavanpato Heikinlamminpuron alaosissa Venejoen vesistöalueella 3.7.2019 (Kuva: Jukka Oinonen).
