ULKOSEINÄRAKENTTEEN KOSTEUSTEKNINEN TARKASTELU JA KORJAUSMENETELMÄT

Ammattikorkeakoulututkinnon opinnäytetyö

Tekijä	Anssi Koliseva	Vuosi 2020
Työn nimi	Ulkoseinärakenteen kosteustekninen tarkastelu ja korjausmenetelmät	
Työn ohjaaja/t	Elina Saukko, Anssi Knuutila

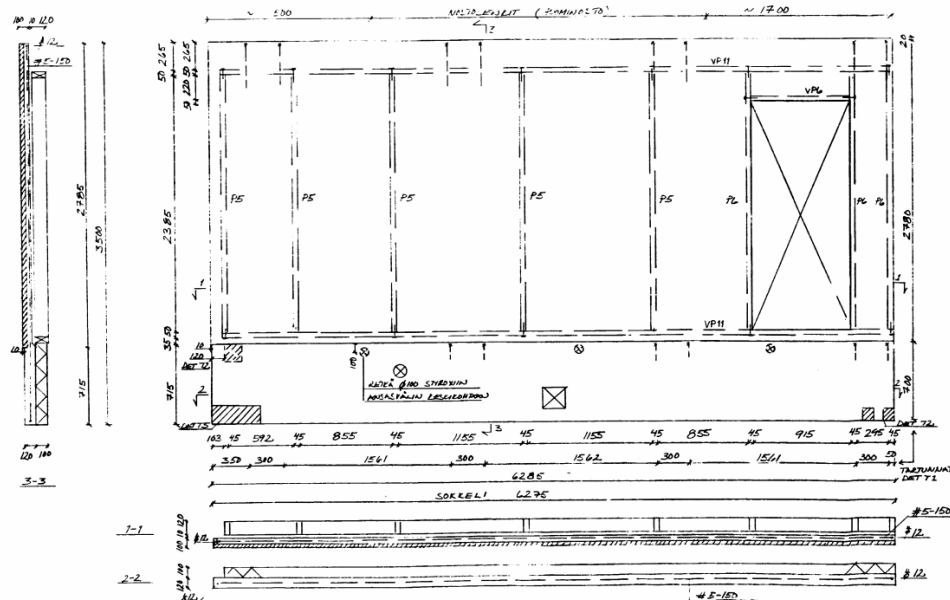
Ulkoseinätyypin B sokkeliosuuden rakenne sisältä ulospäin:

- Polystyreenilevy 100 mm
- Teräsbetoni 120 mm

Kuva 13. 1. kerroksen ulkoseinäelementti (Tyyppi B).

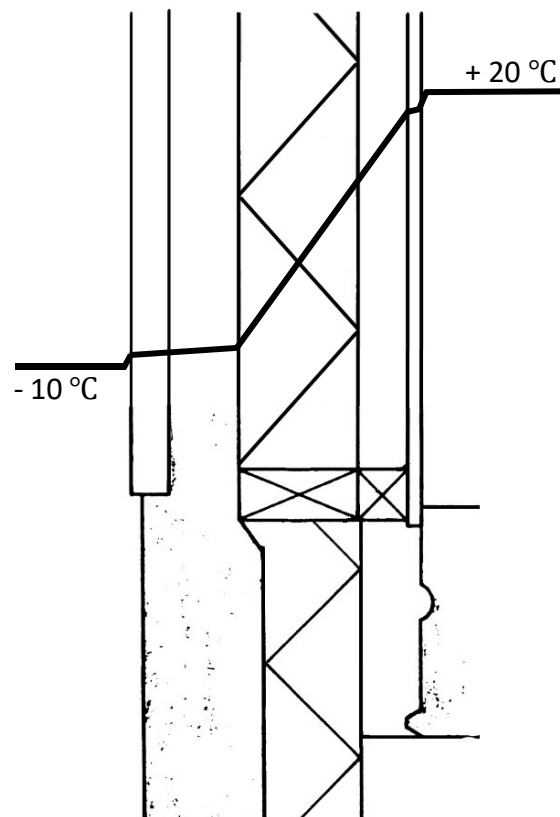
Kuva 20. Ulkoseinärakenteen lämpötilakenttä talviolosuhteissa havainnollistettuna.

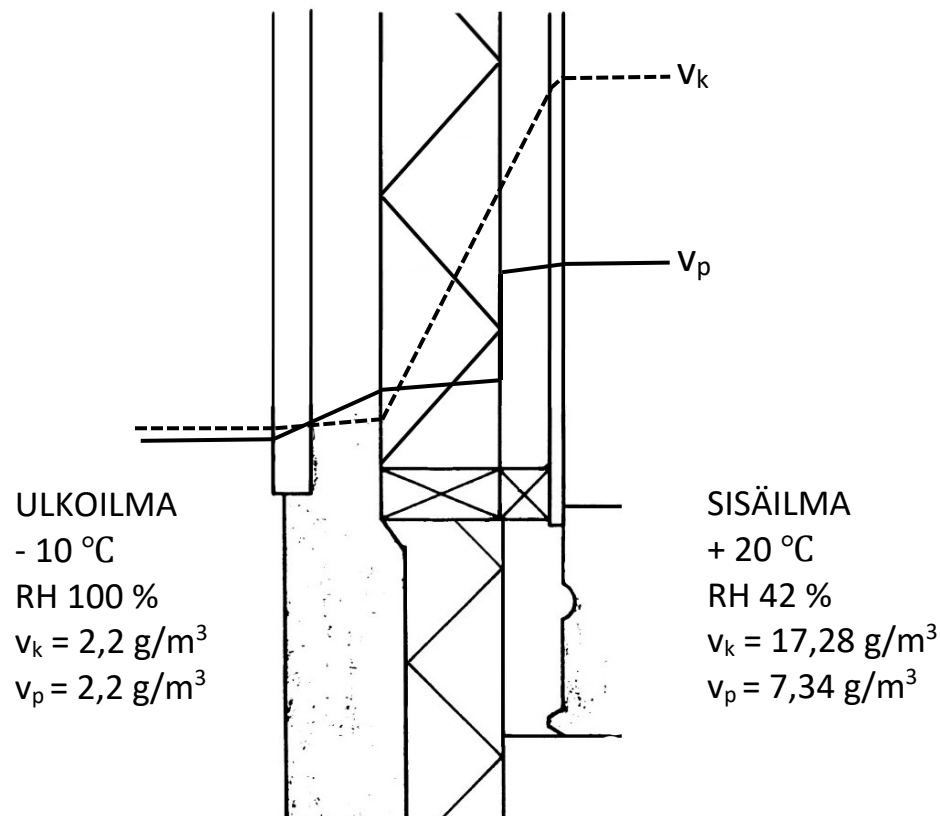
Kuva 21. Rakenteen kosteuskenttä talvella havainnollistettuna kyllästys- ja osapainekäyrillä. Kyllästyspitoisuuskäyrä on todellisuudessa vähäisesti epälineaarinen lämpötilamuutosten suhteen. (Lindberg, n.d.a, s. 6)

Rakenteen yli piirretyt kyllästys- ja osapainekäyrät leikkaavat toisensa betonikuoren ja ulomman mineraalivillan sisällä. Kun rakenteessa olevan vesihöyryn osapaine nousee kyllästyspaineen yli, osa vesihöyrystä tiivistyy rakenteeseen. Todellisuudessa vesihöyryn tiivistyminen tapahtuu betonikuoren sisäpintaan. (Lindberg, n.d.a, s. 6)

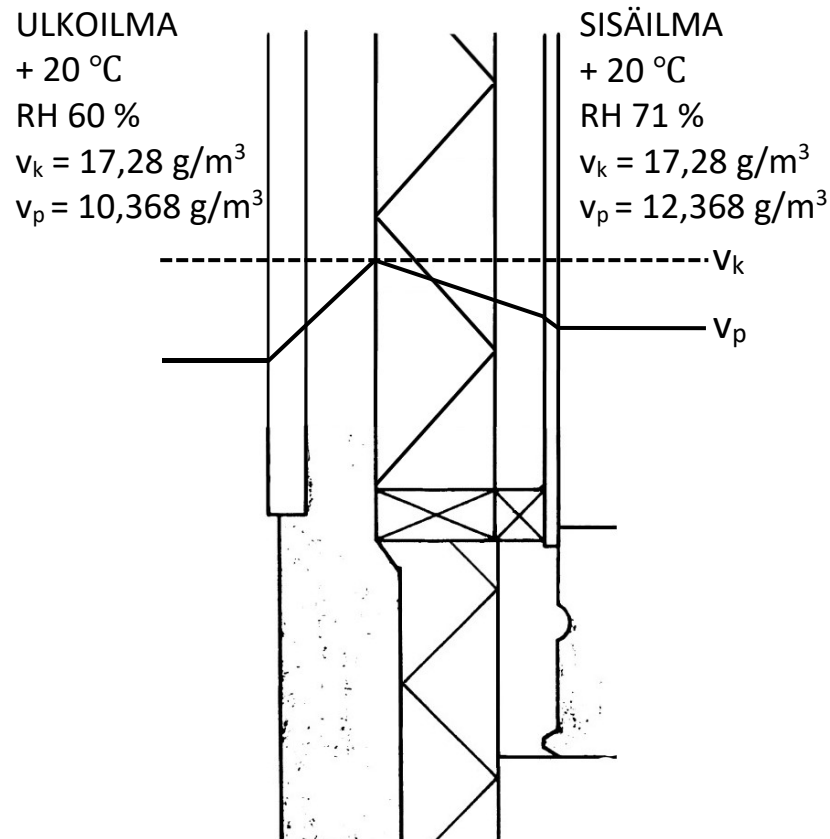
Rakenteiden kesäolosuhteiden laskennassa otetaan huomioon talvella todettu kosteuden tiivistyminen betonikuoren sisäpintaan. Tällöin sisäpinnassa vallitsee RH 100 %.

Kuva 22. Rakenteen kosteuskenttä kesäolosuhteissa havainnollistettuna vesihöyryn kyllästys- ja osapainekäyrillä.
