Esteettömyyden parantaminen julkisessa rakennuksessa

OPINNÄYTETYÖ
Toukokuu 2020

Herra Hakkaraisen talo, 7.4.2020

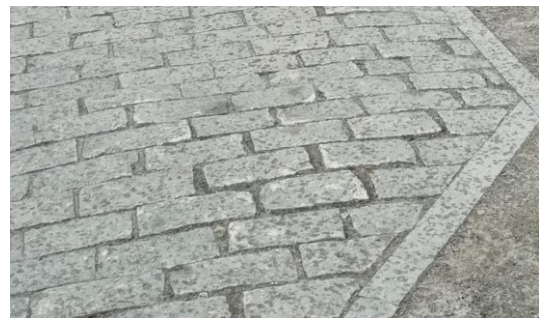
KUVA 3. Epätasainen kivetys

LE-autopaikan merkinnät ovat puutteelliset. Suositus on, että esteetön autopaikka on merkitty pyörätuolisymbolilla pystyopasteeseen sekä autopaikan pintaan (Esteettömyyskartoitusopas 2019, 17). Takapihalla sijaitsevalle luiskalle ei ole opastetta autopaikan yhteydessä. Autopaikan ympäristön kivetys ei ole myöskään tasainen (kuva 3). Kulkuväylällä ei suositella olevan yli 20 mm halkeamia/uria tai muita epätasaisuuksia (Esteettömyyskartoitusopas 2019, 22). Autopaikan valaistus ei ollut päällä kartoituksentekohetkellä.

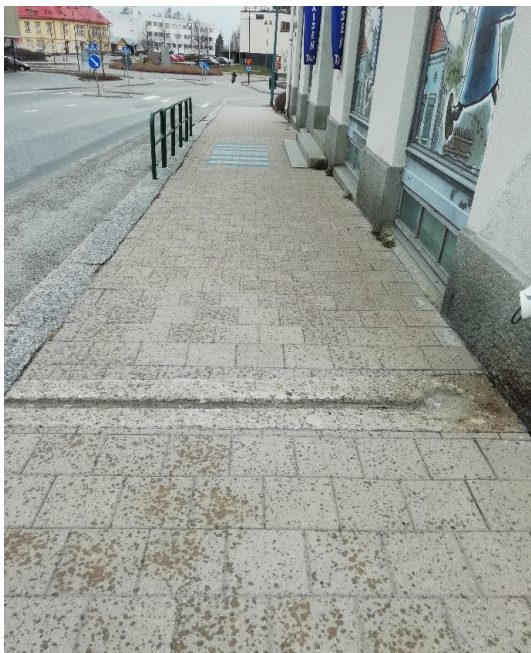
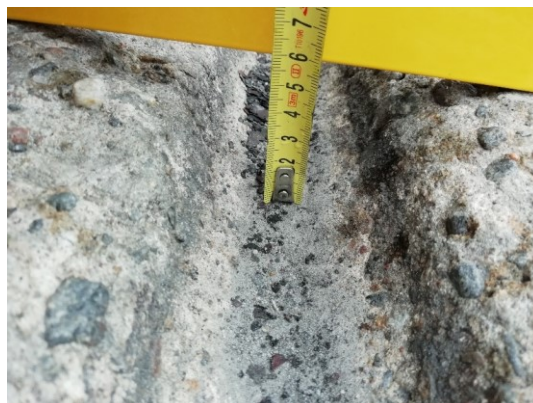
KUVA 4. Sadevesikouru kulkuväylällä KUVA 5. Sadevesikourun syvyys

Kulkuväylän pinta on tasaista betonilaattaa. Esteetöntä kulkemista haittaa kulkuväylän halki kulkeva avonainen sadevesikouru (kuva 4). Sadevesikouru on kooltaan 60 mm x 70 mm (korkeus x syvyys) (kuva 5). Sadevesikourut haittaavat liikkumista pyörällisillä apuvälineillä. Suositus kulkuväylällä olevalle sadevesikourun leveydelle on vähintään 200 mm ja syvyydelle maksimissaan 20 mm (Esteettömyyskartoitusopas 2019, 22).

Poistetaan vanhat betoniset sadevesikourut. Asennetaan tilalle Ruduksen betonikourulaatasta (kuva 4) tehty sadeveden ohjaus. Asennetaan ensimmäinen laatta lähtemään syöksytorven alta. Kourulaattaa ympäröiville alueille asennetaan samanlaista betonilaattaa, kuin kulkuväylällä. Betonikourulaatat asennetaan samaan syvyyteen ja kaltevuuteen ympäröivän kivetyksen kanssa. Kuitenkin niin, että laattoihin tulee kallistusta vähintään 1:100.

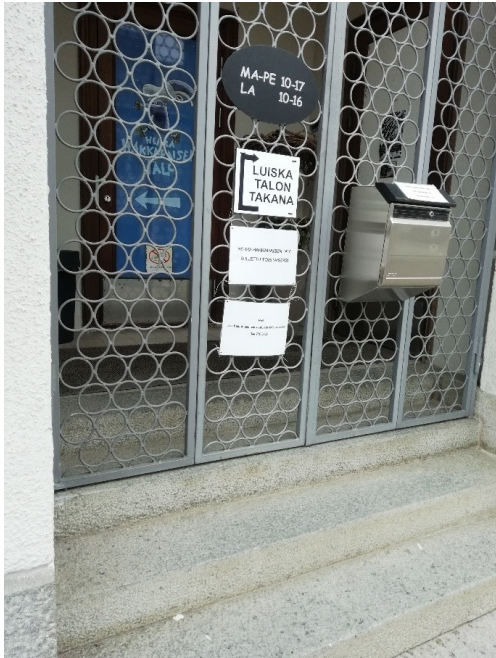
KUVA 7. Opaste luiskalle

Seinään kiinnitetyt viirit ohjaavat pääovelle. Ritiäoveen on kiinnitetty opaste talon
takana sijaitsevalle luiskalle (kuva 7). Ritiäovi pidetään rakennuksen aukioloai-
kana auki ja opaste on silloin syvennyksen seinää vasten, josta sen havaittavuus
on kohtalainen.

Musta teksti valkoisella pohjalla antaa opasteelle vahvan kontrastin. Suositeltavana pidetään, että esteettömälle sisäänkäynnille ohjaavassa opasteessa on merkittynä myös kansainvälinen pyörätuolisymboli (Esteettömyyskartoitusopas 2019, 17). Kohti pääovea ohjaa myös portaiden vastaisessa ovesa oleva nuoli (kuva 8).

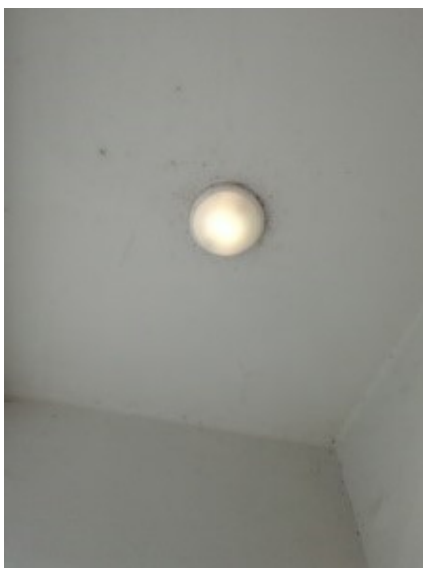
KUVA 9. Sisäänkäynnin valaisin

Pääsisäänkäynnin syvennyksessä oleva valaisin vaikutti silmännähdn tehottomalta (kuva 9). Valaisin on ainoa, joka valaisee oven edustaa pimeään aikaan. Seuraava valaisin on vasta talon päädyssä LE-autopaikan kohdalla.

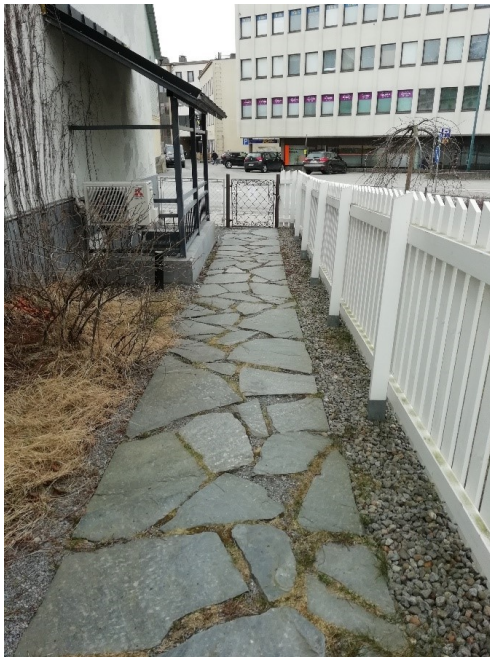
KUVA 13. Kulkuväylä luiskalle

Luiskalle johtava kulkuväylä (kuva 13) on epätasaista liuskekiveä, joiden väleissä on suuria rakoja (kuva 14). Suositus pinnan tasaisuuden poikkeamille on 20 mm.

Kulkuväylän leveys on noin 1230 mm. Kulkuväylä on kattamaton ja valaisematon. Liuskekiveä oleva osuus kulkuväylästä on pituudeltaan 12 m.

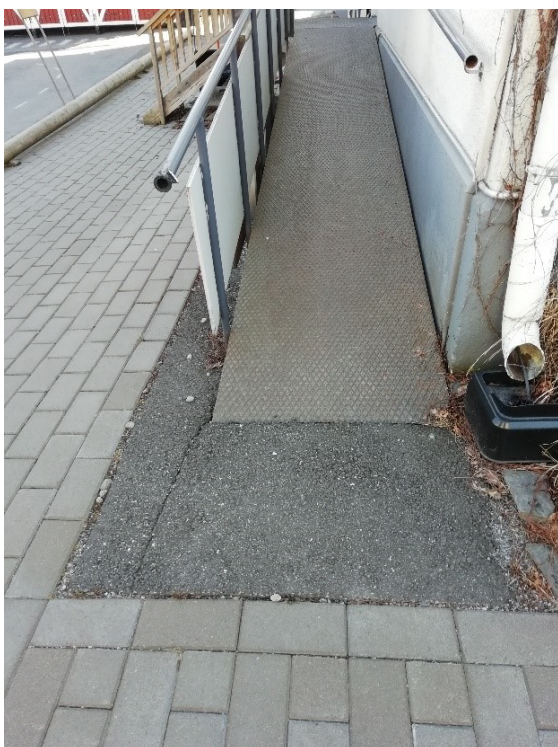
KUVA 15. Luiskan alkaminen

Luiskan alkaminen erottuu tummuuskontrastina kulkuväylästä (kuva 15), päättymisen ei erotu tummuuskontrastina. Luiskan alapää ei ole tasainen, vaan asfaltti luiskan alapäässä on kalteva ja sijaitsee luiskan alkua korkeammalla. Luiskan yläpään tasanne on kooltaan 1500 mm. Luiskan ala- ja yläpäässä tulee olla vähintään 1500 mm pitkä vaakasuora tasanne (Valtioneuvoston asetus...2017, 1). Luiskan leveys on 900 mm. Vaatimus leveydelle on >900 mm (Valtioneuvoston asetus...2017, 1).

Tasoero luiskan ala- ja yläpään välillä on noin 900 mm. Luiskan pituuskaltevuus on puolesta välistä mitattuna 11,6%. Luiskan sivukaltevuus on 1,6%. Alle metrin tasoerossa ulkoluiskan pituuskaltevuus saa olla enintään 8%, jos se on kokonaan katettu tai lämmitetty. Muutoin luiskan pituuskaltevuus saa olla enintään 5%. (Valtioneuvoston asetus...2017, 1). Sivukaltevuutta ulkoluiskassa suositellaan olevan enintään 2% (Esteettömyyskartoitusopas 2019, 25). Luiskan kaiteen puolei-

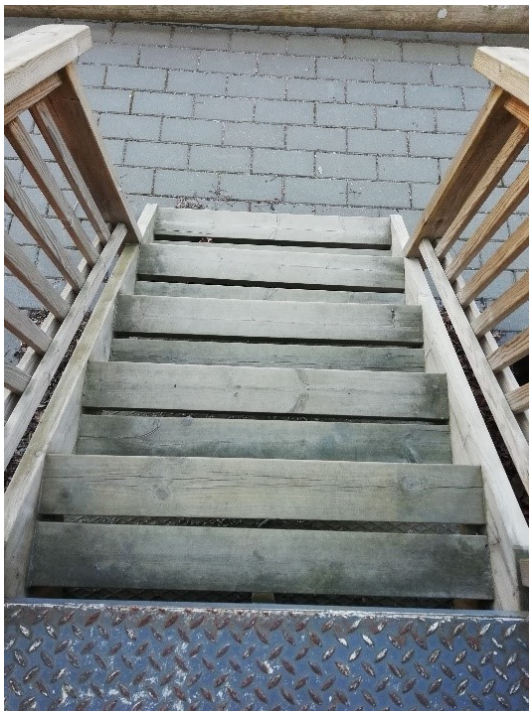
KUVA 21. Portaat takaovelle

Portaat on tehty kestopuusta. Askelmat saattavat olla märkänä liukkaat. Valaistusta portaissa ei ole, eikä portaita ole katettu. Nousuja portaassa on 5 kpl (kuva 21).

Portaan askelmien etenemä on 260 mm ja nousu 175 mm. Ulkoportaana etenemä kattamattomissa portaissa pitää olla vähintään 390 mm ja nousu enintään 130 mm suuruinen (Ympäristöministeriön asetus rakennuksen käyttöturvallisuudesta 2017, 2).

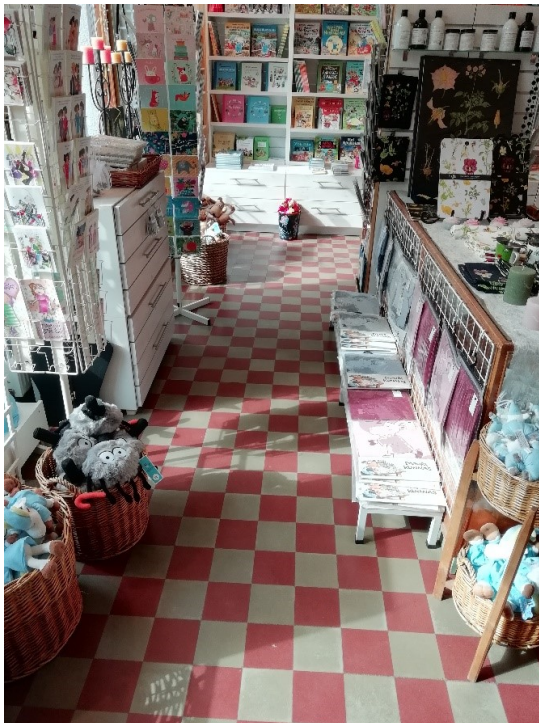
KUVA 23. Näkymä sisäänkäynniltä

Ihanien tavaroiden kauppaan saavutaan pääsisäänkäynnistä sisälle tullessa (kuva 23). Ulko-oven kynnyksen korkeus on 25 mm. Tilojen pinta-ala on käytetty tehokkaasti hyväksi. Kuitenkin kapeimmastakin kohdasta (970 mm) pääsee kulkemaan pyörätuolilla. Lattian ruutumatto saattaa hankaloittaa näkörajoitteisten ihmisten hahmotuskykyä. Kaupan kadulle päin olevassa julkisivussa on suuret ikkunat, joista tilaan tulee hajavaloa.

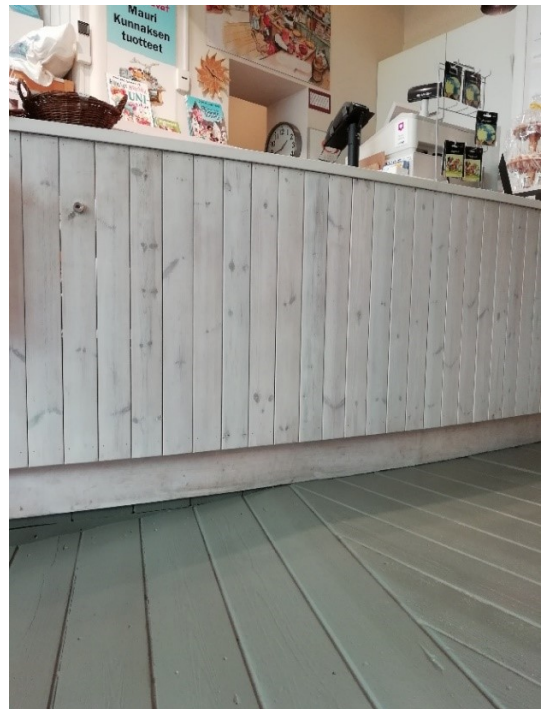
KUVA 26. Myyntitiski

Tila on valaistu kirkailla kohdevalaisimilla (kuva 25), ja tila onkin silminnähden koko rakennuksen tehokkaimmin valaistu tila. Myyntitiski maksupääte ja taso, johon asiakkaat asettelevat tuotteensa, sijaitsee luiskan päällä kaltevalla alustalla (kuva 26). Myyntitiski sijaitsee 900 mm korkeudella, joka on talon suurinta käyttäjäkuntaa eli lapsiasiakkaita ajatellen melko korkealla.

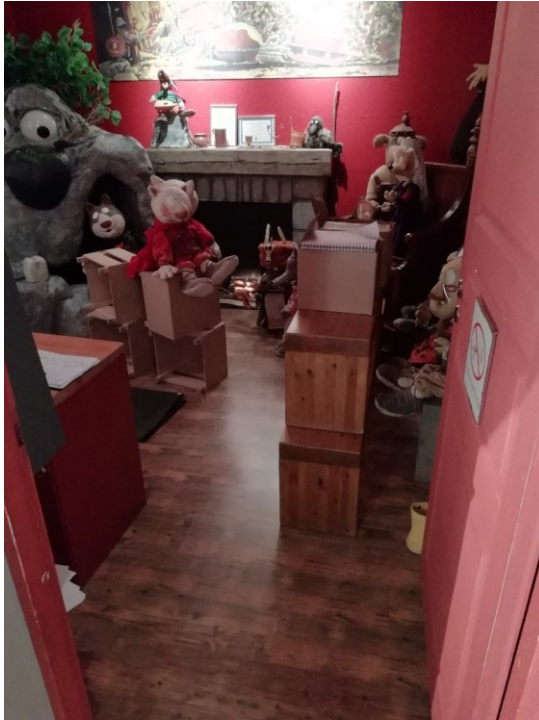
KUVA 29. Galleria -huone

Galleria-nimisessä huoneessa oli kartoitushetkellä ylimääräisiä tavaroita varastoituna (kuva 29). Tilavuudeltaan huone on riittävä, että pyörätuolilla kulkeva pysyy tilassa liikkumaan. Huone on valaistu kattoon sijoitetuilla kohdevalaisimilla. Valot on kohdennettu näyttelyesineisiin (kuva 30), ja yleisvalaistus huoneessa on silminnähdyn hämärä.

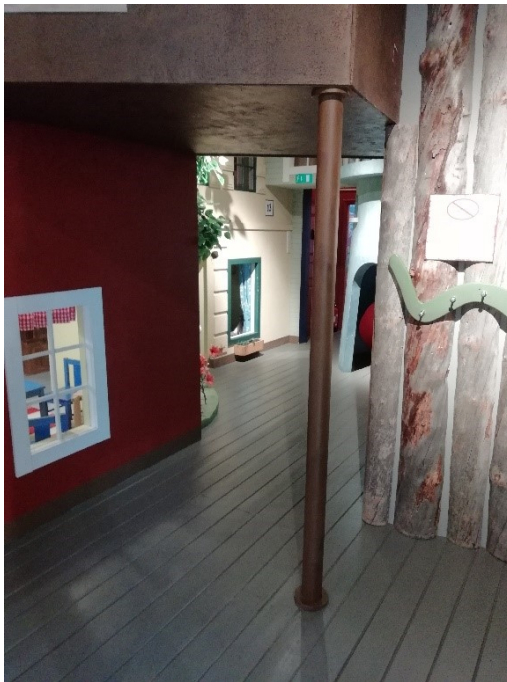
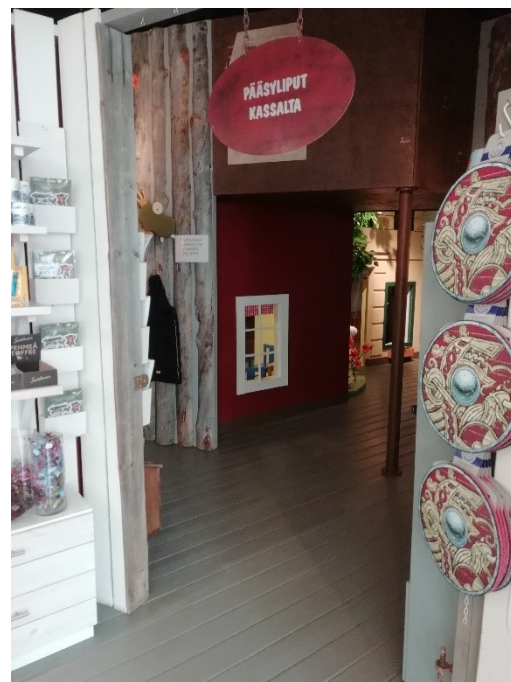
Kuvissa 32 ja 33 näkyy eteisen ja kaupan välisessä risteyskohdassa oleva, hyvin ympäröivään taustaansa piiloutuva pilari. Pilarin havaitseminen saattaa olla hankalaa näkörajoitteisille ja liikkuville lapsille, aiheuttaen näin törmäysvaaran. Risteyskohdan valaistusolosuhteet ovat heikot.

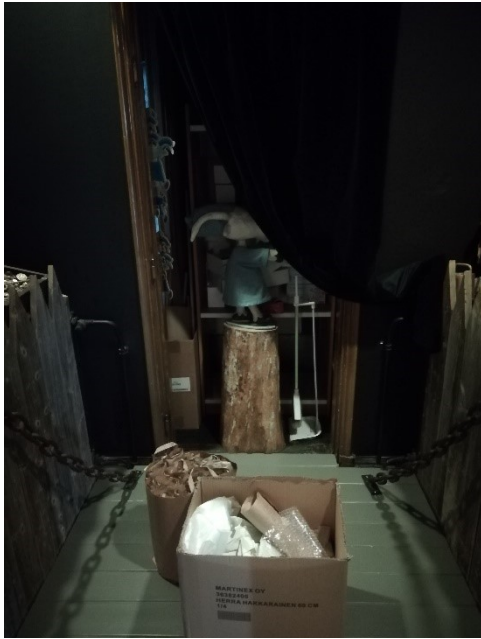
KUVA 34. Näyttelytila

Eteisen ja kaupan välisessä tilassa on näyttelytila (kuva 34). Tilassa on hämärä yleisvalaistus. Valaistuksena on näyttelyesineisiin kohdistetut kohdevalaisimet. Tilan leveys on 1640 mm.

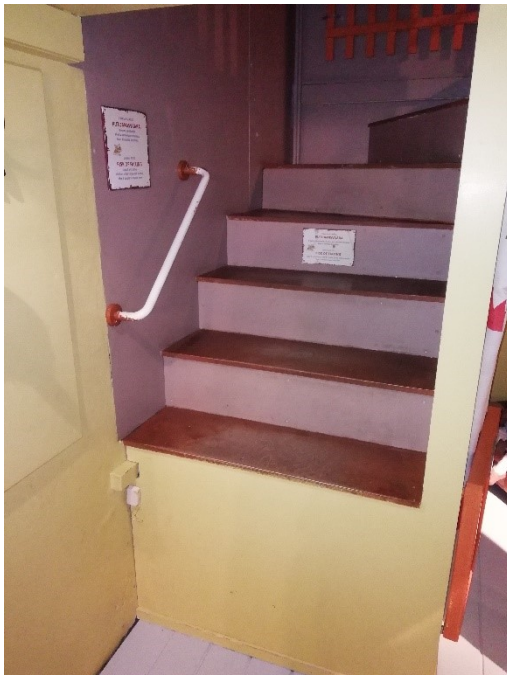
KUVA 37. Portaat vintille

Talon vintille lähtee portaat (kuva 37). Portaat ja vintti ovat heikosti valaistuja.

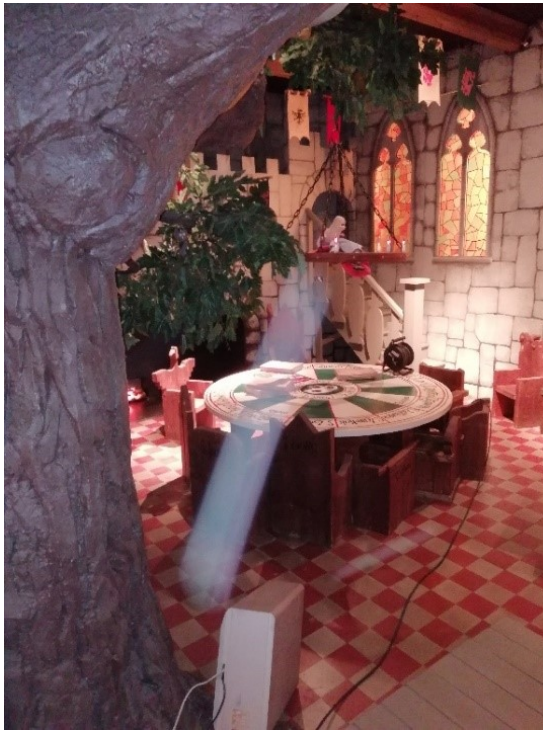
KUVA 40. Ritarien sali

Ritarien salissa on lattiassa samanlainen ruutumatto kuin Ihanien tavaroiden kaupassa (kuva 40). Valaistus huoneessa on hämärä. Kulku huoneeseen tapahtuu luiskan kautta (kuva 41).

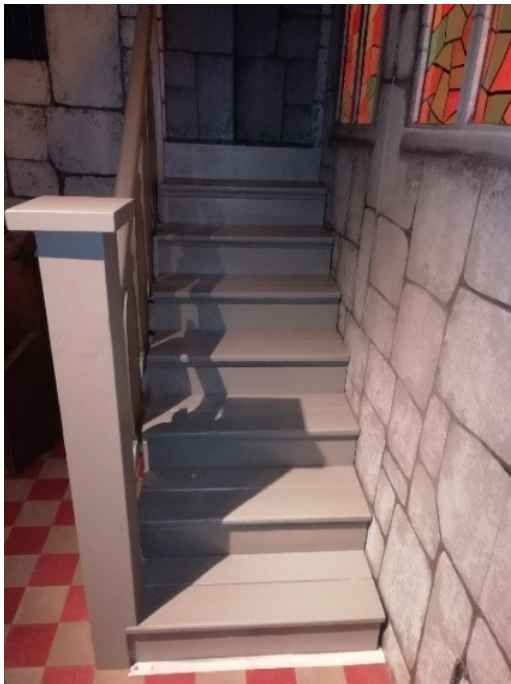
KUVA 42. Portaat liukumäkeen

Liukumäelle nousevat portaat ovat hämärät ja sivulta tuleva kohdevalaistus aiheuttaa niihin varjoja (kuva 42). Portaissa ei ole kontrastiraitoja havaitsemista helpottamassa. Käsijohde on vain toisella puolella, sen korkeus on 700 mm. Portaiden nousu on 170 mm ja etenemä on 245 mm (kuva 43).

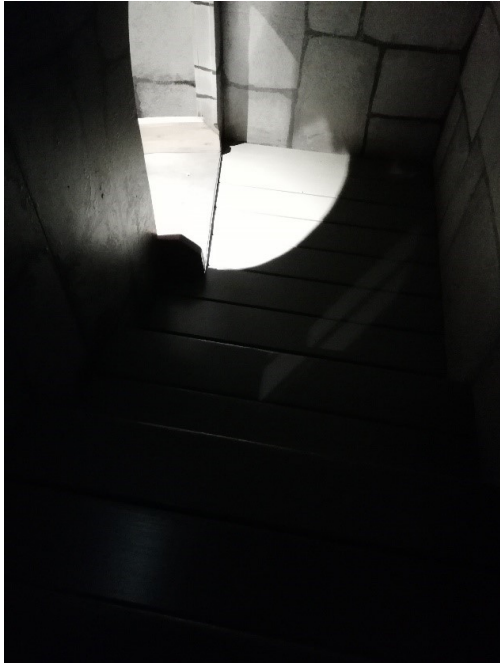
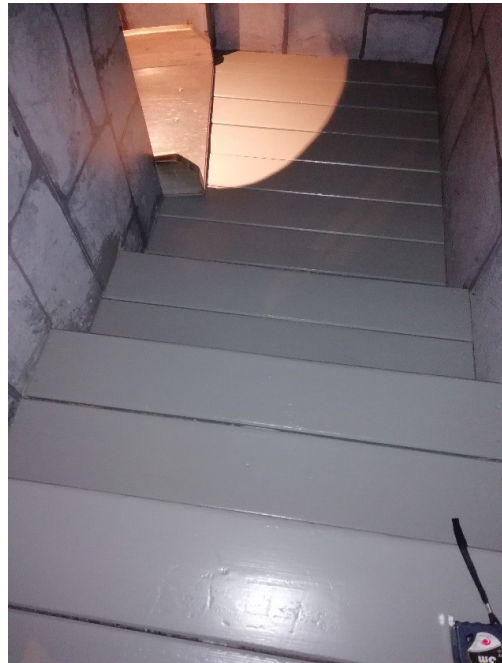
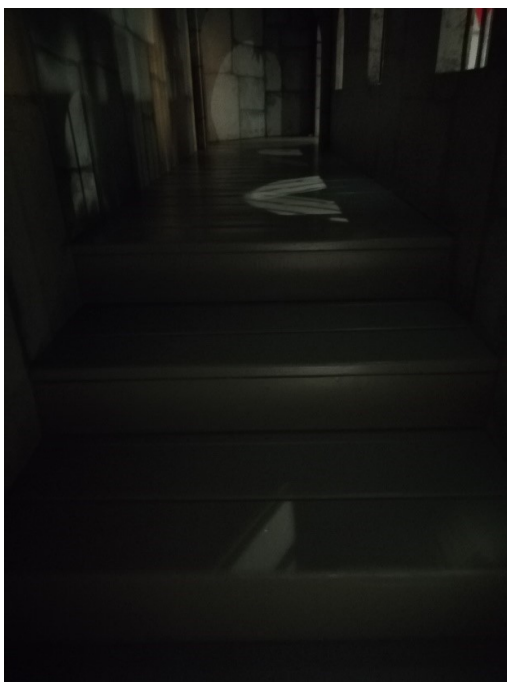
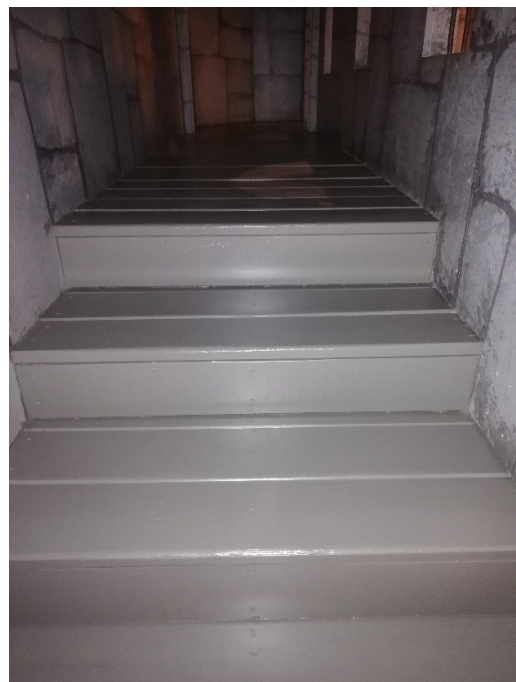
Liukumäelle kulkevassa tunnelissa on ennen liukumäkeä portaat. Tunnelissa on hämärää ja portaiden valaistus ja havaittavuus on heikkoa. Portaات tulevat yllättäen tunnelissa ja saattavat aiheuttaa vaaratilanteita. Portaissa ei ole kontrastiraitoja, eikä portaiden alkupäässä ja loppupäässä ole kontrastieroa. Kuva 44 ja kuva 46 on otettu ilman salamavaloa ja kuva 45 ja kuva 47 on otettu salamavalolla.

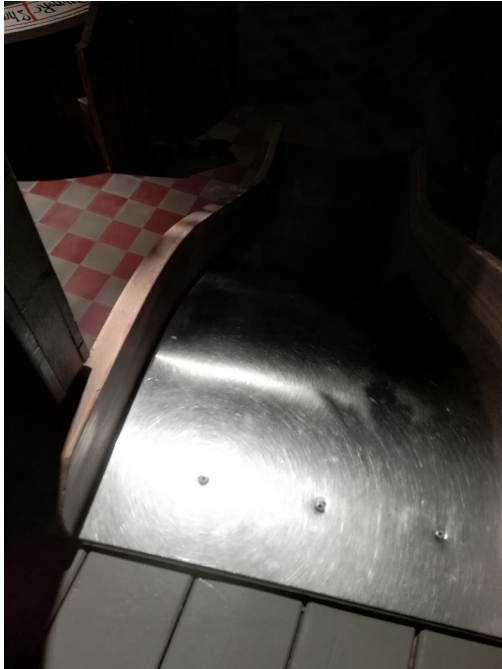
KUVA 48. Häikäisevä kohdevalo

Liukumäelle tultaessa kohdevalo heijastuu suoraan liukumäen yläosan kautta (kuva 48) silmiin aiheuttaen hetkellisen häikäisyn/sokaistumisen. Tämän seurauksena laskija voi laskea sokaistuneena, törmäten mahdollisesti alla olevaan puuhun (kuva 49).

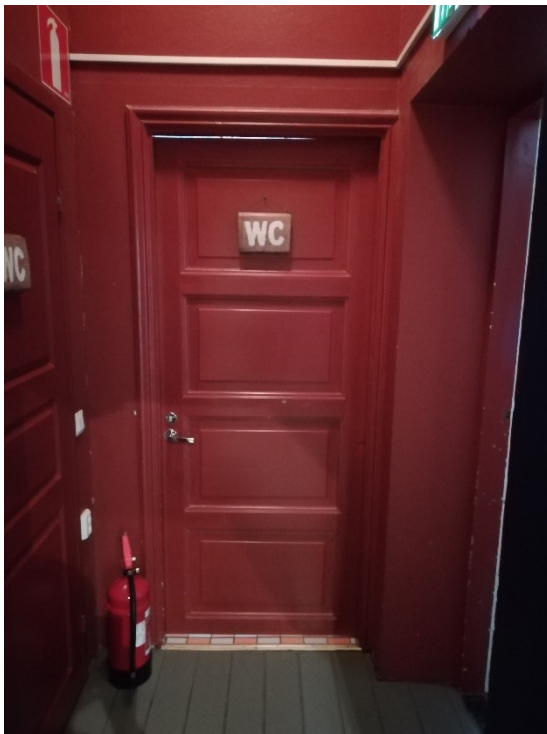
KUVA 50. WC:n ovi

WC-nurkkaukseen tultaessa ei voi havaita, kumpi kahdesta WC:n ovesta on esteettömän WC:n ovi. Ovi erottuu huonosti muusta seinästä (kuva 50). Oviaukon vapaa leveys on 790 mm. Vaatimus yleisessä käytössä olevalle esteettömän WC:n oviaukon vapaalle leveydelle on 850 mm (Valtioneuvoston asetus...2017,1). Ovi aukeaa sisäänpäin, ja oven takana on tarpeeksi tilaa pyörätuolilla kulkemiseen. Oviaukossa ei ole kynnystä ylitettävänä.

| Toimenpide |
|--|
| Esteettömästä WC:stä kertovan opasteen lisääminen oven viereen |
| Leveämmän oven vaihtaminen ja aukeamissuunnan vaihto |

Lisätään kansainvälisellä ISA-tunnuksella varustettu WC-kyllti esteettömän WC:n oven oikealle puolelle. WC:n edustalle johtavaa luiskaa ei pysty loiventamaan/korvaamaan. Jos edustan lattiapinnan nostaisi samalle tasolle kuin liittyvä lattiarakenne, tulisi sama luiska siirtymään WC-tiloihin ja ovia jouduttaisiin korottamaan.

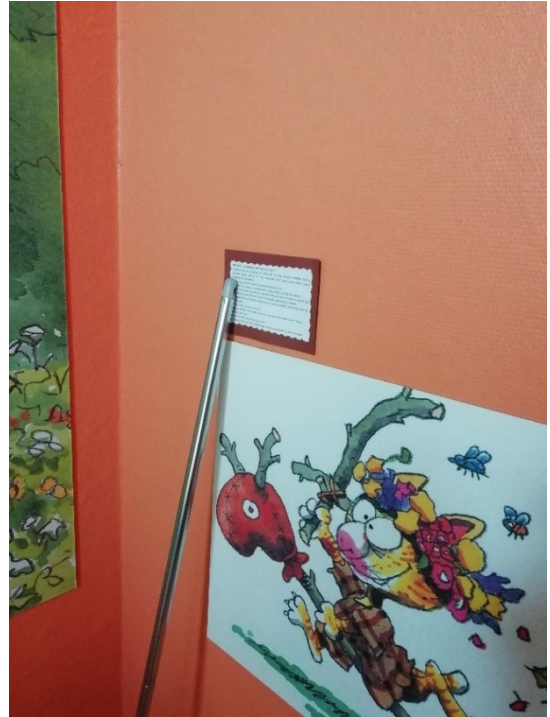
KUVA 53. Tarina seinässä

Tilassa ei ollut vaatekoukkuja vaatteille eikä keppitelinettä (Esteettömyyskartoitusopas 2019, 43). Altaan yllä olevan peilin alareunan korkeus maasta on 109 mm. Suositus korkeus on 800–900 mm (Esteettömyyskartoitusopas 2019, 42). Lattian kallistus kohti kaivoa on 1:60. Tilan hahmotettavuus on hyvä. Tilassa sijaitseva tarina on seinässä kirjoitettuna pienellä kirjainkoolla, 1380 mm korkeudella (kuva 53). Pyörätuolissa istuvan ja lyhyen henkilön on vaikea lukea sitä, koska teksti sijaitsee korkealla. Myös muiden huoneiden seinälle kiinnitetyt tarinat ovat liian korkealla pyörätuolinkäyttäjille ja lyhyille henkilöille.

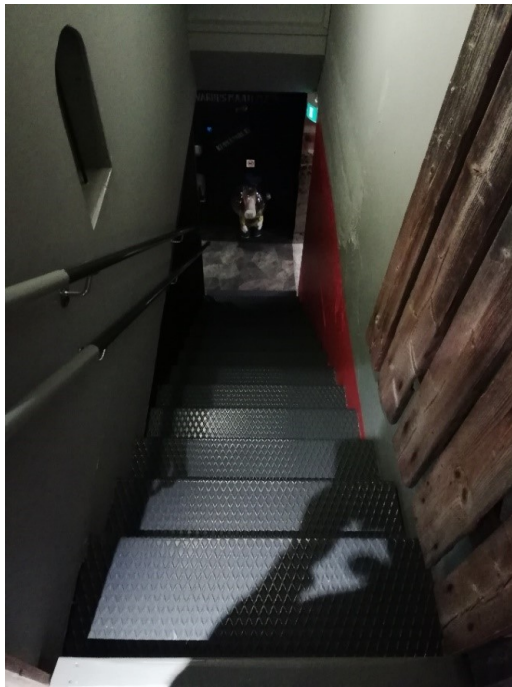
KUVA 55. Portaat alakertaan

Kulku alakertaan tapahtuu metallisia portaita pitkin (kuva 55). Askelmia on 14 kpl, niiden leveys on 930 mm, etenemä on 240 mm (portaan ulkoreunasta, seuraavan portaan ulkoreunaan) ja nousu on 170 mm. Askelman nousu sisällä olevissa portaissa saa olla korkeintaan 160 mm ja etenemän tulee olla vähintään 300 mm (Ympäristöministeriön asetus rakennuksen käyttöturvallisuudesta 2017, 2).

Portaiden valaistus on huono, eikä portaissa ole kontrastiraitoja. Alemman käsi-johteen sijaintikorkeus on 930 mm ja ylemmän on 1140 mm. Käsijohteet eivät jatku 300 mm portaan päättymisen jälkeen (suositus). Portaiden ylä-, ja alapäässä ei ole huomioaluetta. Portaiden yläpäässä on puinen ovi, joka kaventaa kulkuaukon vapaaksi leveydeksi 810 mm (kuva 56). Esimerkiksi pyörätuolilla kulkeminen alakertaan ei onnistu.

| Toimenpide |
|---|
| Valaistuksen parantaminen |
| Kontrastiraitojen lisäys portaisiin |
| Kaiteen lisääminen toisellekin puolelle |
| Huomioalueen lisääminen |
| Hissiyhteyden rakentaminen |

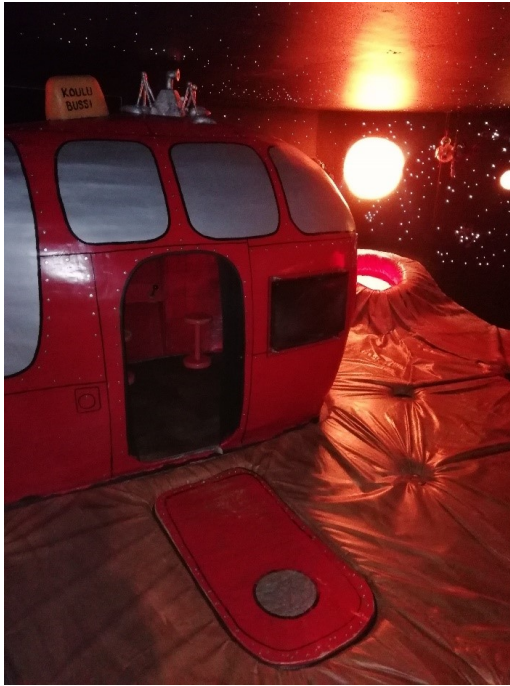
KUVA 57. Avaruushuone

Alakertaan tullessa ensimmäisenä saavutaan Kaikkien aikojen avaruus -nimiseen huoneeseen. Huoneen lattia on pehmeää muovimateriaalia (kuva 57). Valaistus huoneessa on hämärä. Huone ei ole nykyisellä sisustuksellaan pyörätuolinkäyttäjien käytettävissä. Tilan vieressä on tuoli (kuva 58), jollaisia on muuallakin rakennuksessa. Tuolin mitoitus on matala, joten huonojalkaisen/-selkäisen henkilön voi olla vaikeaa nousta siitä ylös.

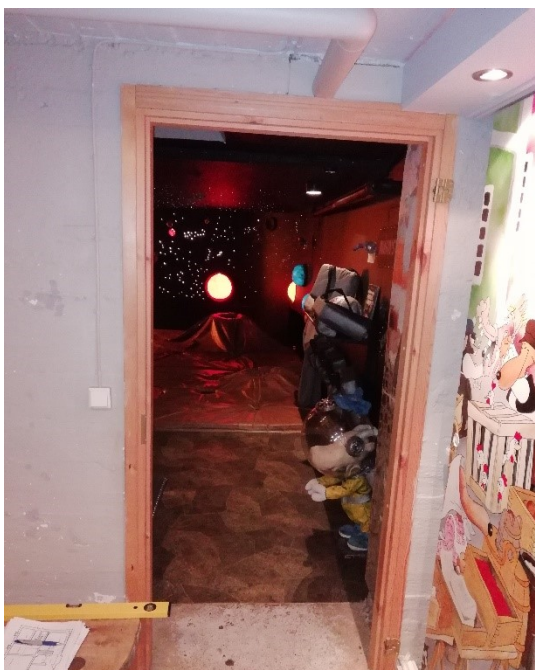
KUVA 59. Näkymä avaruushuoneeseen

Huoneeseen kuljetaan avaruushuoneen kautta oviaukosta, jonka leveys on 810 mm (kuva 59). Huoneen lattia on muovimattoa, jossa on mukulakivikuviointia (kuva 60).

| Toimenpide |
|--|
| Karmien poisto avaruustilan ja koiramäen väliltä |

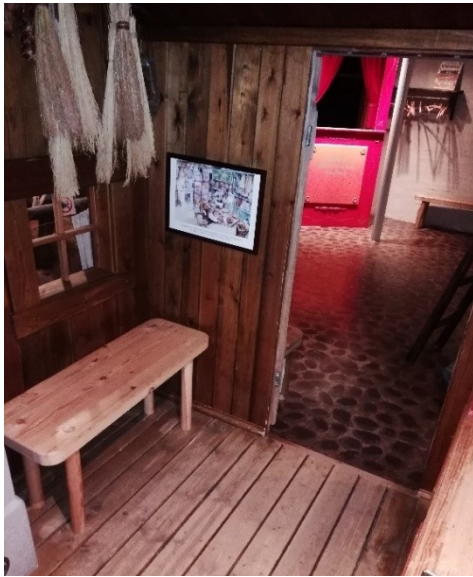
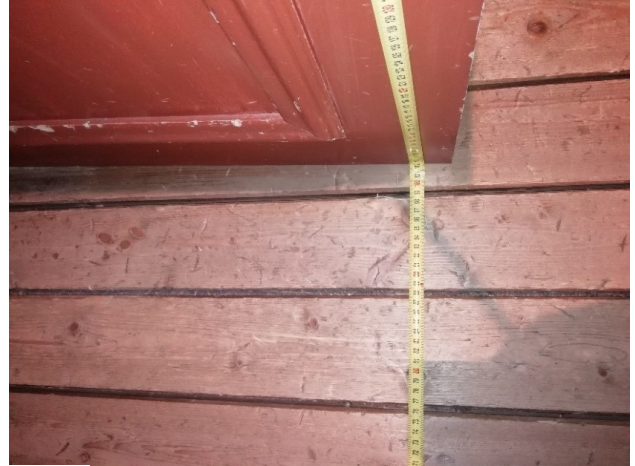
KUVA 61. Kauppapuodin oviaukko KUVA 62. Kauppapuodin leveys

Kauppapuodin oviaukon leveys on 665 mm (kuva 61). Asiakaspuolen leveys on 1025 mm (kuva 62).

| Toimenpide |
|--|
| Oviaukkojen levennys |

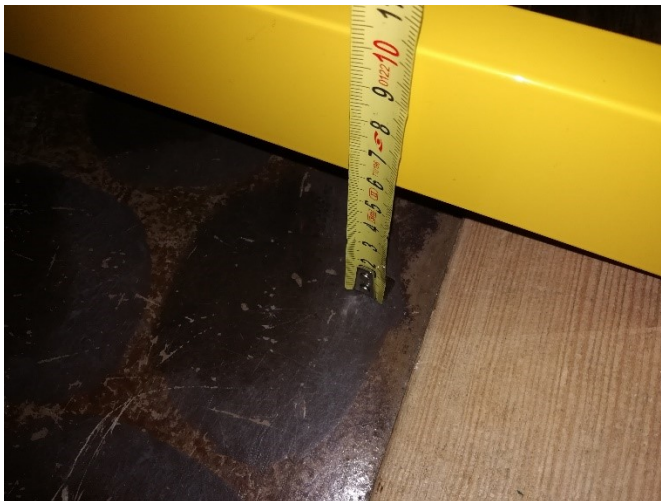
KUVA 63. Kynnys

Kynnyksessä on pieni kalteva luiskaus (kuva 63). Kauppapuodin sisälle mahtuisi pyörätuolillakin, jos oviaukko olisi leveämpi.

| Toimenpide |
|--|
| Luiskien teko suutarin pajaan ja kauppapuotiin |

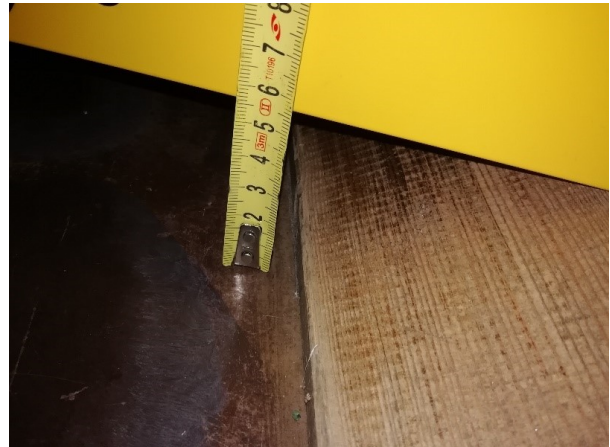
KUVA 65. Kynnys pajaan

Suutarin pajassa (kuva 64) mahtuisi kulkemaan pyörätuolilla, jos sinne pääsisi. Oviaukon leveys on 795 mm. Oviaukossa on kalteva kynnys, jonka korkeus on 57 mm (kuva 65).

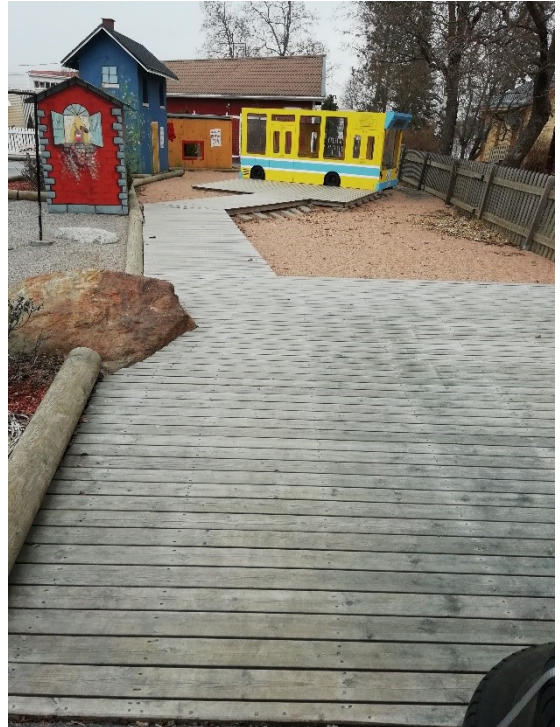
KUVA 67. Laituri

Autopiha on rajattu kestopuusta valmistetuilla tolilla (kuva 66). Tolpat erottuvat värikontrastina ympäristöstään kohtalaisesti, varsinkin asfaltin päällä olevalta osuudelta. Esteettömästi autopihassa pääsee kulkemaan ainoastaan linja-autolle kulkevaa laituria pitkin (kuva 67). Laiturin reunoissa ei ole putoamisen estävää koroketta.

| Toimenpide |
|---|
| Korokkeen lisääminen laiturin reunaan |
