Viuhkajalkaisen tuolin konservointi ja restaurointi

Alvar Aalto – X601

Metropolia Ammattikorkeakoulu

Opinnäytetyö

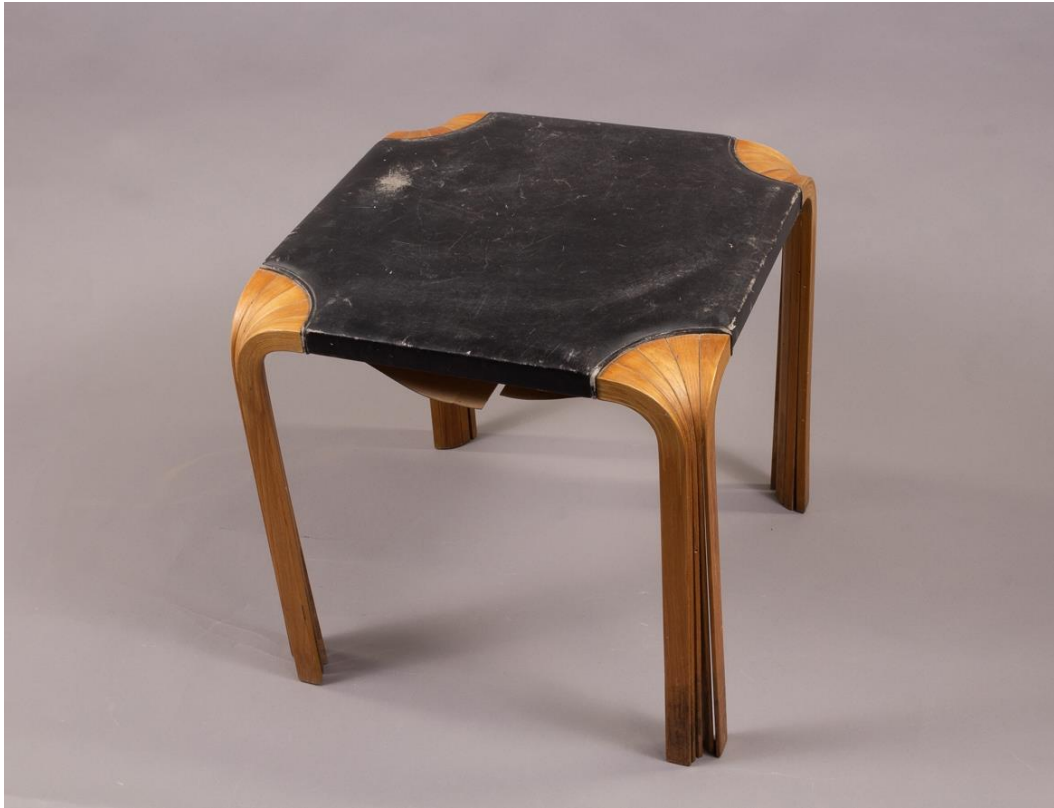
Kuva 1. Tuoli

Esine on otettu 1980-luvulla Designmuseon kokoelmiin, muita tietoja ei museolla ollut minulle antaa. Tuolin kunto ja ulkonäkö antavat viitteitä kovastakin käytöstä ja kulutuksesta (kuva 1 ja liitteet 1 — 3).

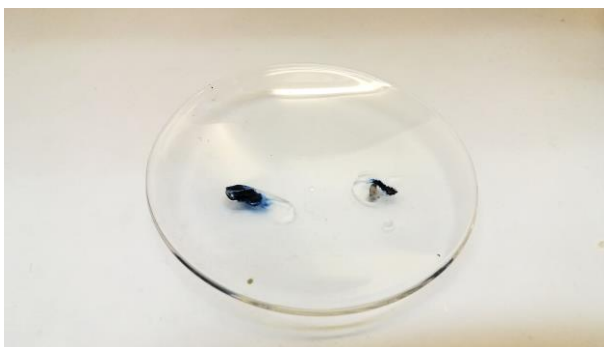
Pintakäsittelyn ja jalkojen liima-aineen selvittämiseksi, jalkojen yläosan sisäpinnasta taitteen kohdalta, otettiin koepaloja sekä liimasaumasta rapsutettiin hippusia, joille tehtiin FTIR-analyysit. FTIR tulee sanoista 'Fourier transform infrared spectroscopy', ja menetelmällä voidaan mitata näytteen infrapunasäteilyn absorptiospektri (Karoniemi 2016). Pintakäsittelylle suoritettiin difenyyliamiinikoe 5-%:lla liuoksella. Mikäli kokeessa koepala värjäytyy siniseksi, voidaan tulkita sen sisältävän nitroselluloosalakkaa. Difenyyliamiinikoe yhdessä neljän koepalan FTIR-spektrien kanssa antoivat viitteitä pintakäsittelyn olevan nitroselluloosalakkaa (kuvat 13 — 16) (liite 4).

Kuva 16. Lakkapalalle tehty difenyyliamiinikoe joka värjäsi sen siniseksi

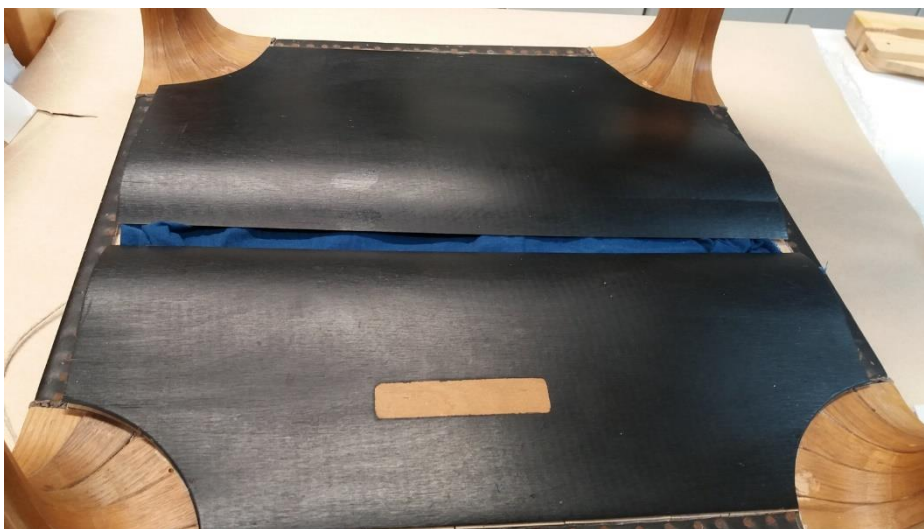
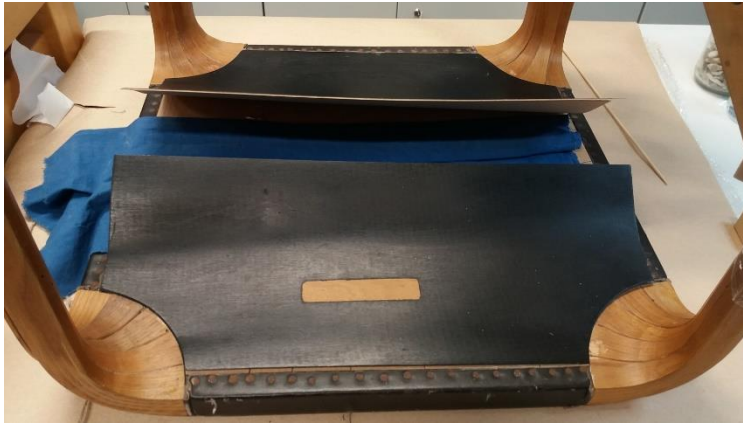
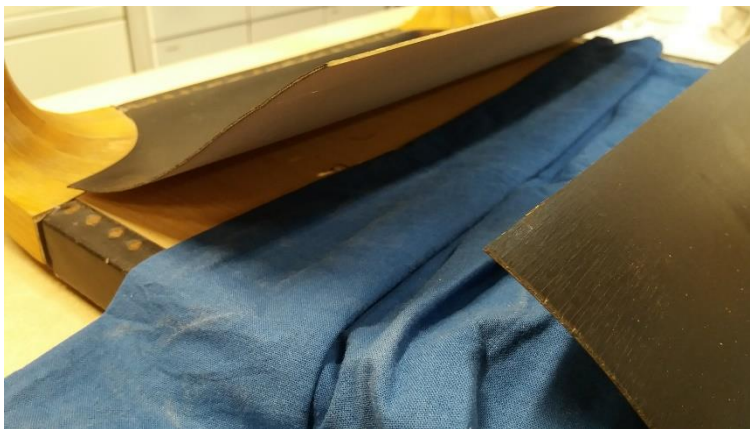
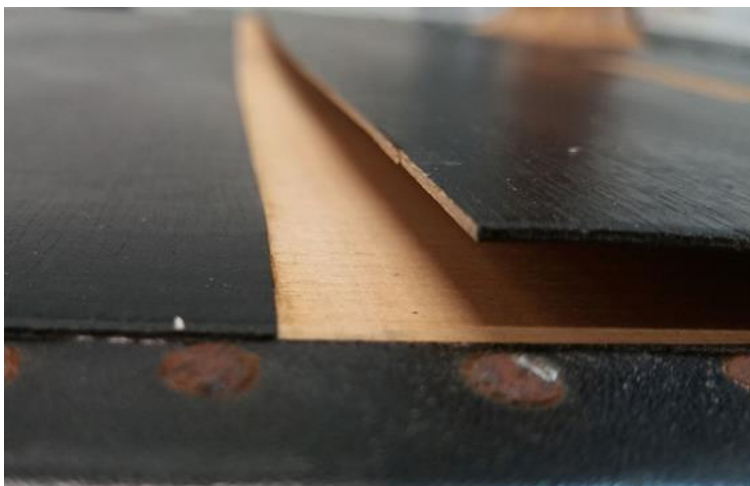
Kuva 26. Pohjaviilu kostutuksen alussa

Kuva 27. Pohjaviilu taipuu kostutuksessa

Kuva 28. Lähikuva pohjaviilun kostuttamisesta

Kuva 29. Suoristunut viilu

Istuimen pohja puhdistettiin ensiksi mikrokuituliinan palalla ja pumpulipuikolla de-ionisoidua vettä käyttäen. Irronnut viilu tuli kiinnittää paikoilleen, mikä koettiin parhaaksi tehdä kahdessa osassa, yksi puolisko kerrallaan. Pohjan viilu haluttiin suoristaa kostuttamalla se ennen liimausta, joten sen alle asetettiin lämpimällä vedellä kasteltu puuvillarätti, joka oli puristettu valumattomaksi (kuvat 26 – 29). Kosteuden annettiin vaikuttaa noin tunti, jonka aikana viilu silminnähdessä suoristui, kääntyen jopa hieman kaarevasti ylöspäin (kuva 28). Sillä aikaa, kun viilua kostutettiin, voitiin valmistaa puristelevy. Materiaaliksi valittiin kuitulevy. Levyyn sahattiin jalan muotoiset kaarevat syvennykset sen asettelun helpottamiseksi. Sen pintaan kiinnitettiin Melinex® -polyesterikalvoa, joka estäisi liiman tarttumisen levyn pintaan. Tähän tarkoituksen olisi varmasti voinut käydä käyttämäni kuitumuovi, mutta koska Melinex® -kalvoa oli sopivan kokoinen pala saatavilla, jolloin levyn suoja-pinnasta tulisi yhtenäisempi, päädyttiin käyttämään sitä.

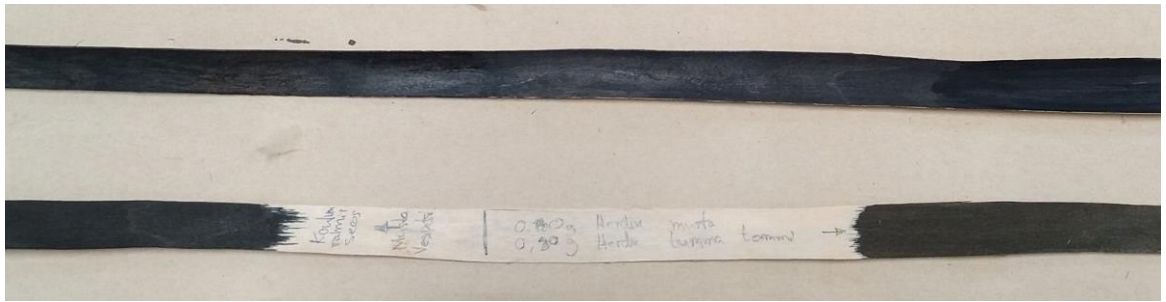
Kuva 36. Viilun sävykokeiluja

Viilupaikasta haluttiin musta, kuten alkuperäinenkin, joten sopiva sävy tuli etsiä (kuva 36), sekä sille sopiva pintakäsittely, jotta se sopisi yhteen alkuperäisen viilun kanssa. Viilun pintakäsittelyaineeksi valittiin vesipetsi, sen hyvän työstettävyyden ja vähemmän haitallisen koostumuksen vuoksi, vesipetsi kun ei sisällä liuotinta, kuten sukulaisensa liuotin pohjainen petsi. Yleisestikin petseistä löytyy monta eri sävyä, joita voi keskenään sekoitella, kuten tässäkin työssä tuli tehdä. Tein kokeiluja kahdella Herdinsin valmistamalla petsillä 'musta' ja 'tumma tammi'.

Viilun värjäystä varten valmistettiin kolme petsiä. Ensimmäinen petsi oli pelkkä musta, jonka sävyn huomattiin olevan enemmänkin tumman violetti kuin musta. Koska haluttiin vähemmän violetin sinertävyyttä, valmistettiin toinen petsi, jossa oli mukana tummaa tammaa, joka toi petsiin pehmeää syvyyttä. Sekoitussuhde oli noin 0,70 g mustaa ja 0,40 g tummaa tammipetsiä, sekä noin 50 ml vettä. Petsejä valmistettiin vielä kolmas versio, jossa aiempaan seokseen oli lisätty ripaus, noin 0,20 g, kimrööki-pigmenttiä, sillä se on kovin mustaa. Sävy oli hyvä mutta ei kuitenkaan niin paljon parempi, etteikö aiempi yksinkertaisempi seos olisi ajanut samaa asiaa. Lisäksi pigmentti toi lopputulokseen pieniä sattumia, joten en tätä kolmatta seosta ei haluttu käyttää. Päädyttiin siis käyttämään toista seosta, siis sekoitus joka koostui mustasta ja tummasta tammipetsistä.

Vaikka ensimmäisen ja toisen seoksen välillä ei ollut kovin suurta eroa, oli toinen seos miellyttävämpi, juuri tuon tumman tammen antaman pehmeuden vuoksi. Lopputuloksen antaisi kuitenkin petsin päälle levitetty, edellä mainittu, kirkas sellakka. Päädyin sellakkaan, sen luonnonmukaisuuden ja poistettavuuden vuoksi, ja onhan se konservoinnissa usein käytetty pintakäsittelyaine. Valintaa puolsivat myös omat hyvät kokemukseni sellakan käytöstä.

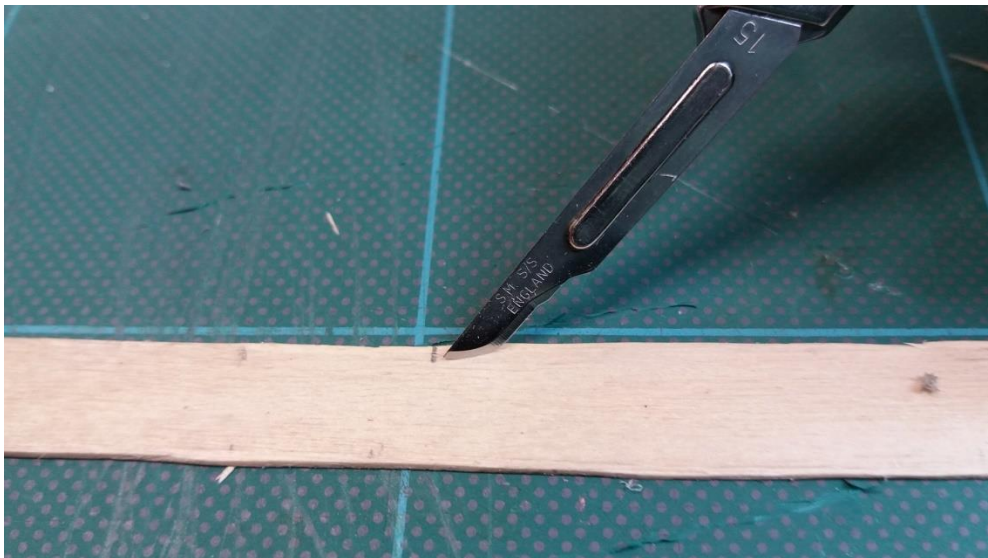
Kuva 37. Viilupaikan muotoilua

Viilu leikattiin muotoiseksi paperimallin avulla, ja hienosäädettiin skalpellilla (kuva 37), vuorotellen sovittaen sitä paikoilleen. Huomiona että viilu ei ollut suora, vaan hieman kaareva, istuimen pohjan muodosta johtuen. Tämä toi lisähaastetta sen kiinnitykseen.

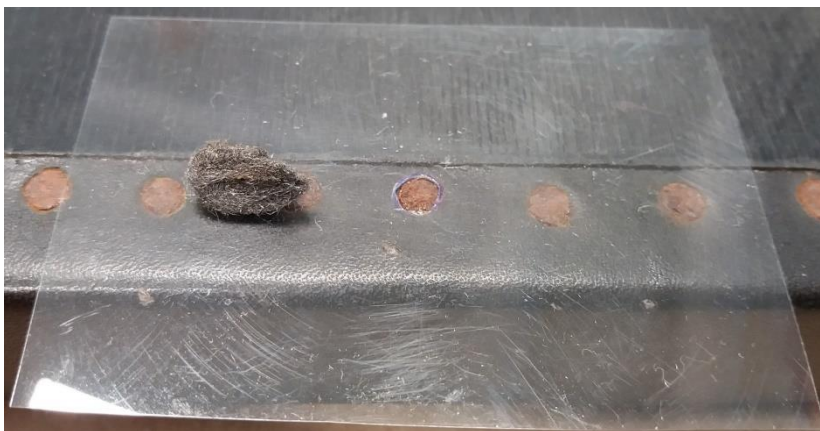
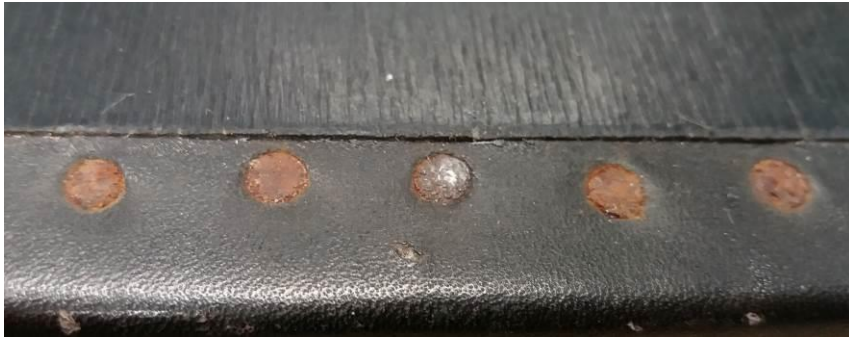
Kuva 41. Naulan kannan puhdistus teräsvillalla

Kuva 42. Puhdistettu naulan kanta

Istuimen pohjan nauhojen kantojen pintaruostetta puhdistettiin pois, hiertämällä niitä kevyesti neljän nollan teräsvillalla (0000), muovikalvolla suojaten kantoja ympäröivää verhoilua toimenpiteen aikana (kuvat 41 ja 42). Kannat suojattiin puhdistuksen jälkeen mikrokristallivahalla (Reneissance micro-crystalline wax polish) levittämällä sitä puuvillakan-kaan palalla bambutikkua apuna käyttäen (kuva 43).

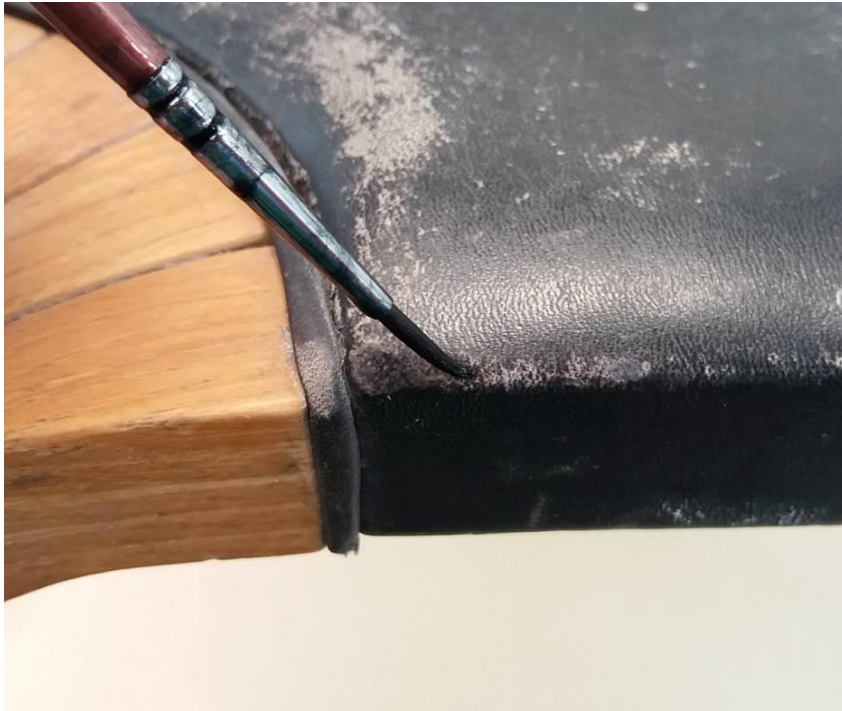
Kuva 44. Nahkaväriä levitetään siveltimellä

Istuimen nahkaverhoilu puhdistettiin satulasaippualla, nihkeäksi kastellulla puuvillakan-
kaan palalla. Verhoilun kulumat häivytettiin retusoimalla ne kevyesti mustalla nahkavä-
rillä (GMW RODA DYE Black NF), vesiväreillä ja kuivapigmenteillä. Nahka- ja vesiväri
siveltiin kohtiinsa (kuva 44 ja 45). Poltettu umbra ja norsunluu musta –kuivapigmenttejä
sekoitettiin, jolloin saatiin tummempi poltettu umbra, sekä norsunluu mustaa hyvin pie-
nissä määrin kohtiin jotka olivat erityisen kuluneet.

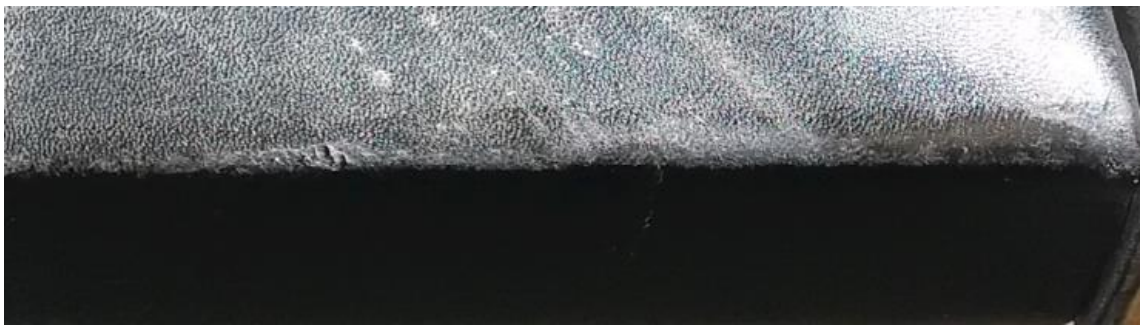
Kuva 50. Lederbalsam jätti näkyvän rajapinnan

Verhoilun suojakerroksesi kokeiltiin Lederbalsamia ja mehiläisvahaa, joita verrattiin keskenään levittämällä niitä verhoilun reunaan. Mehiläisvaha osoittautui hyväksi vaihtoehdoksi jättäessään huomaamattomamman, lähes olemattoman, rajapinnan käsittelyyn ja käsittelemättömän pinnan välille kuin Lederbalsam (kuva 50), jonka perusteella se valikoitui suoja-aineeksi. Verhoilun päälle levitettiin lopuksi ohut kerros, joka toi sille ryhtiä ja tasoitti pintaa yhtenäisemmäksi (kuva 51). Tämä oli viimeinen suoritettu toimenpide ja työ oli tältä erää valmis. Lopuksi tuoli kuvattiin konservoinnin studiolla (kuva 52).

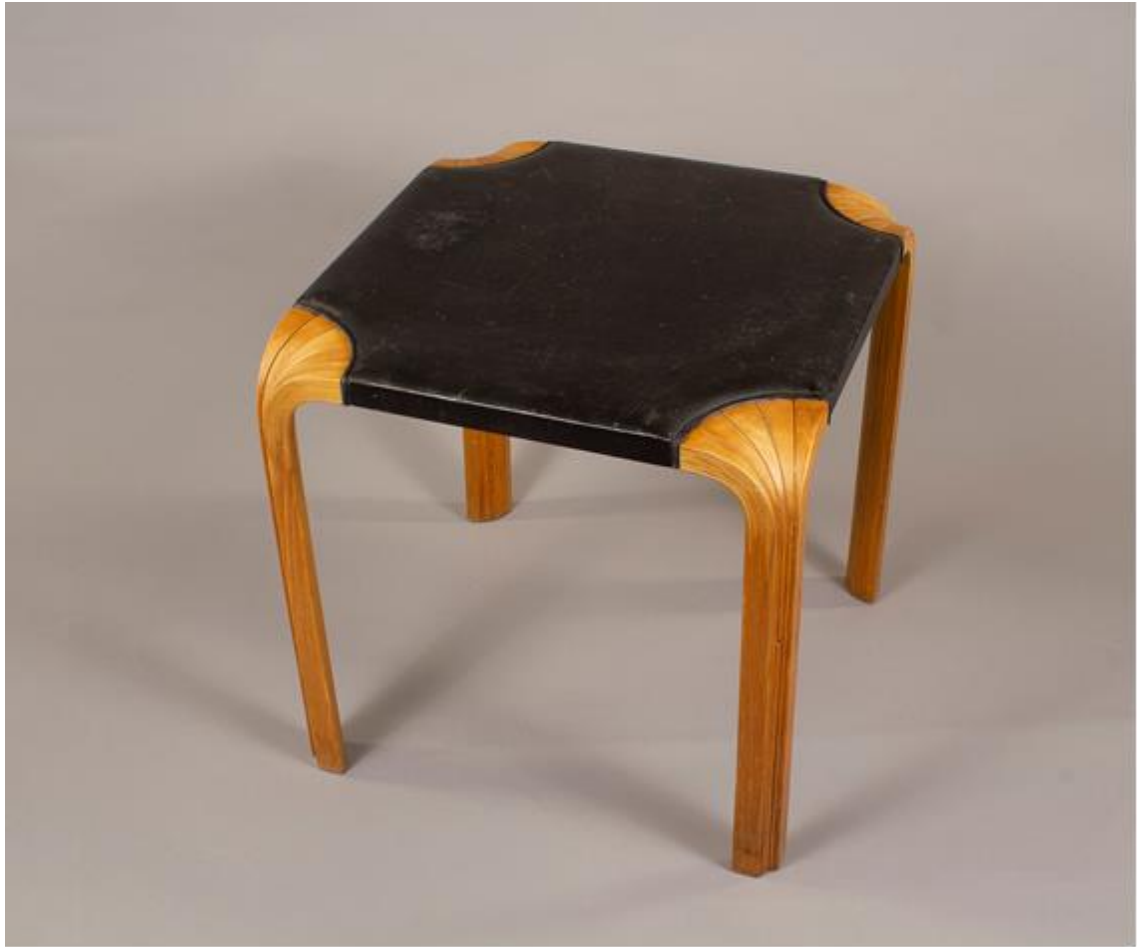
Kuva 52. Tuoli kuvattuna konservoinnin jälkeen
