## Visakoivuviilutettu lipasto

Materiaalitutkimus, konservointi ja restaurointi

Metropolia Ammattikorkeakoulu

Opinnäytetyö

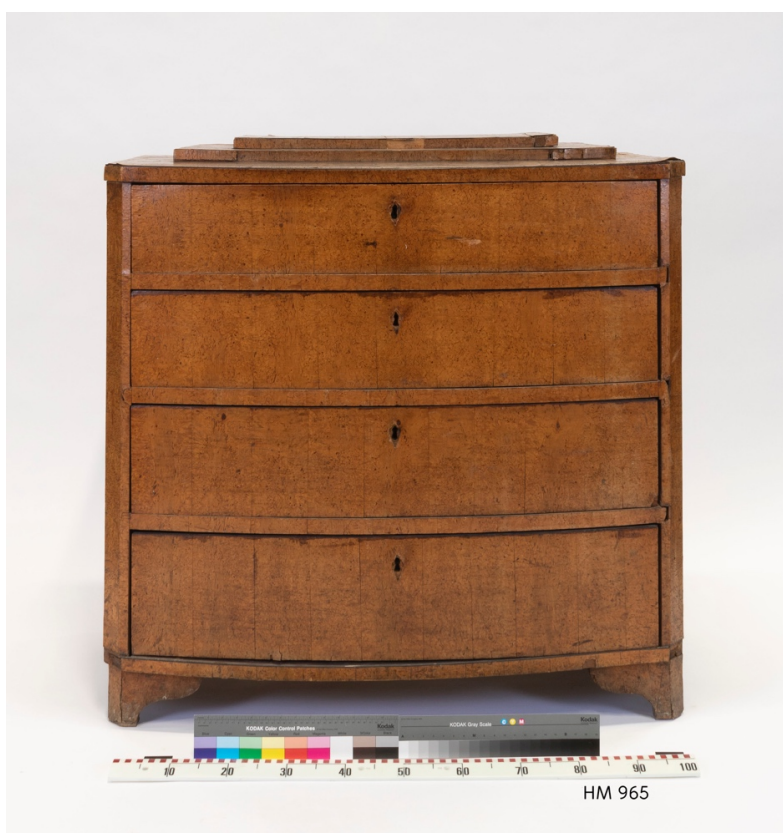
Lipasto on suurikokoinen ja sen profiili kaareutuu edestäpäin. Kohde on korkeimmasta kohdasta 1070 mm korkea, 1080 mm leveä ja 590 mm syvä. Lipaston tarkemmat mitat on merkitty mittapiirustukseen (liite 1). Lipaston kaikki näkyvät pinnat on viilutettu 1,5 mm paksulla visakoivuviilulla ja lipaston sivuilla on mustasta eebenpuusta upotetut intarsia-peilikuviot. Lipaston kansi on portaittain nouseva niin, että kanteen muodostuu kolme erikokoista tasoa. Porraskannen reunoja kiertää myös ohut eebenpuulista. Lipastossa on neljä vetolaatikkoa, joiden korkeus kasvaa ylhäältä alaspäin katsottaessa. Jokaisessa laatikossa on lukko. Laatikoiden eebenpuiset lukkokilvet sekä avaimet puuttuvat. Tässä opinnäytetyössä kohteen oikeaa ja vasenta puolta kuvataan katsojan näkökulmasta.

*Kuva 2. Lipasto ennen konservointia.*

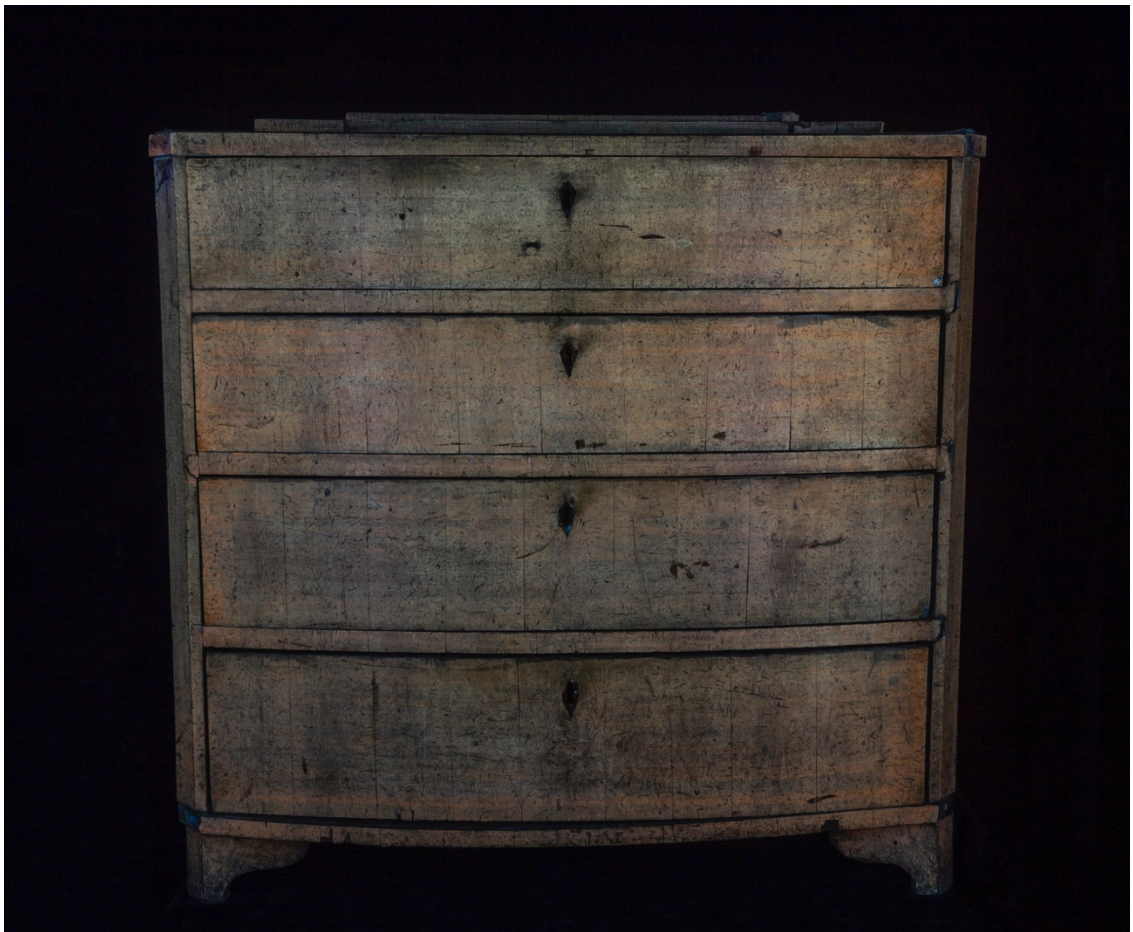
*Kuva 21. UV-fluoresenssikuva edestä ennen konservointia.*

UV-fluoresenssikuvista voidaan havaita, että lipaston pinnat fluoresoivat vain osittain oranssina. Tämä voi johtua oletetun sellakan ikääntymisestä, liasta tai mahdollisesta uudesta pintakäsittelystä. Lipaston etuosa fluoresoi vain osittain oranssina, vaikka laatikoiden etusarjojen lakkapinta vaikuttikin visuaalisesti tarkasteltuna yhtenäiseltä (kuva 21). Lipaston kannen takaosan fluoresointi viittaisi sellakkakäsittelyyn. Etuosan tummuus herätti epäilyn pinnan uudelleen käsittelystä, vaikka visuaalisesti tarkasteltuna etuosassa oli todella vähän pintakäsittelyä jäljellä (kuva 22). Kannen etuosa on oletettavasti lipaston kuluvin pinta ja näin ollen mahdollisesti myöhemmin korjattu. Epäilyiden vuoksi pintakäsittelyn tutkimuksia jatkettiin FTIR- infrapunaspektroskopialla.

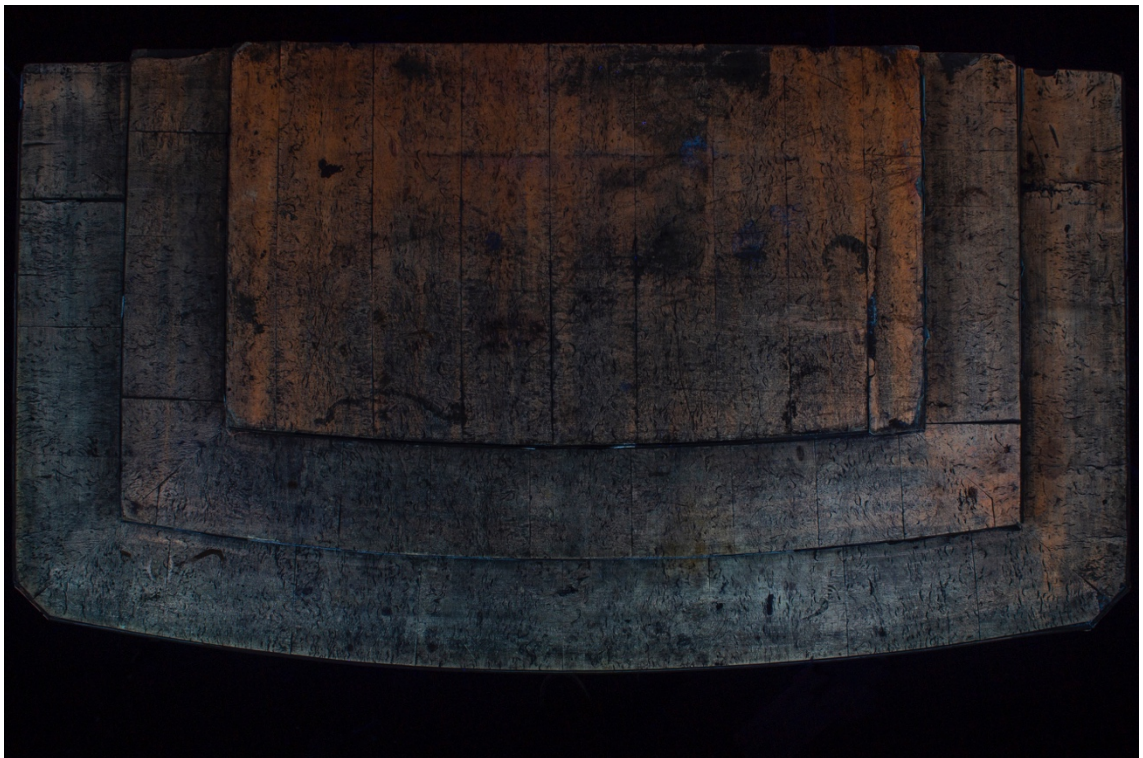
*Kuva 22. UV-fluoresenssikuva päältä ennen konservointia.*

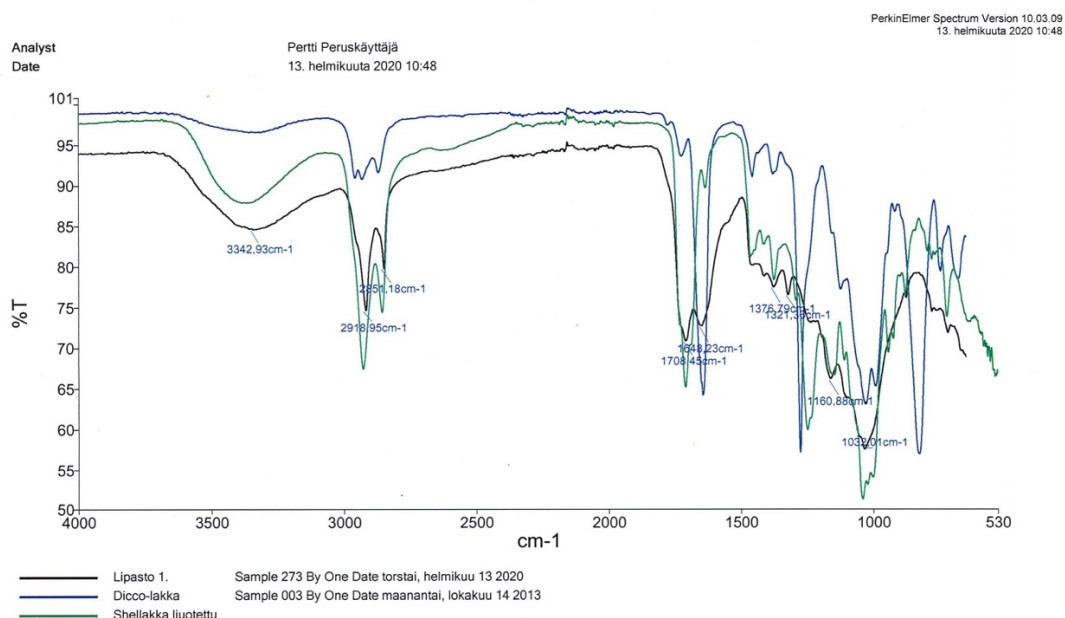
Kuva 23. Lakkojen vertailuspektrit.

Kannen etuosan lakkapinnan näytteen spektriä verrattiin Metropolia Ammattikorkeakoulun laboratorion tietokannassa olevaan sellakan spektriin (kuva 23). Lakkapinnan spektri viittasi sellakkaan, mutta näytteen ja referenssinäytteen spektrit eivät olleet täysin yhtenäiset. Vaikka spektrin piikit viittasivatkin sellakkaan, oli joukossa piikkejä, joiden olemassaoloa ei osattu selittää. Erikoisten spektriapiikkien takia lakkapinnan spektrejä verrattiin Dicco-nitroselluloosalakan referenssispektriin. Nitroselluloosalakkaa epäiltiin, koska lakkapinnan spektrin piikkien paikat viittasivat myös mahdollisen nitroselluloosalakan olemassaoloon (Näyte: Lipasto 1. piikki 1648,23cm<sup>-1</sup>).

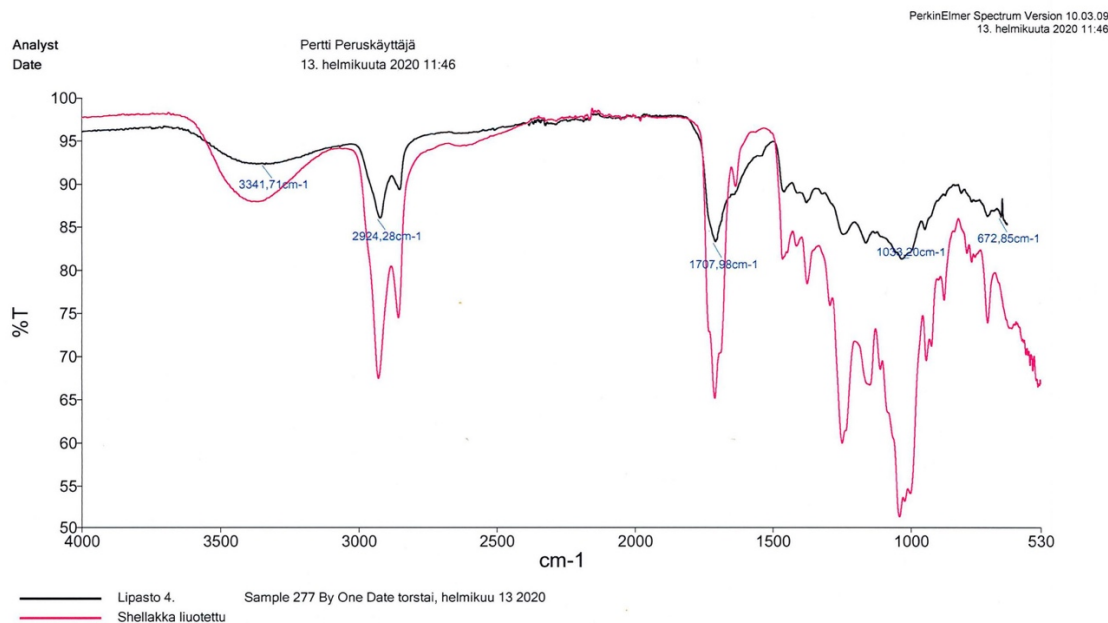
Kuva 24. Lipaston etuosan vertailuspektrit.

Lehtori Perkiömäen mukaan (2020) lipaston kannen (kuva 23) sekä etuosan (kuva 24) lakkapinnan spektrit ovat kaikki yhdenmukaisia. Spektreistä voidaan havaita pintakäsittelyn olevan mahdollisesti sellakkaa. Kuitenkin haluttiin poissulkea mahdollinen nitroselluloosalakka, jota oli arveltu hajapiikkien aiheuttajaksi. Näytteille tehtiin vielä difenyyliamiini-tippatesti nitroselluloosalakan poissulkemiseksi.

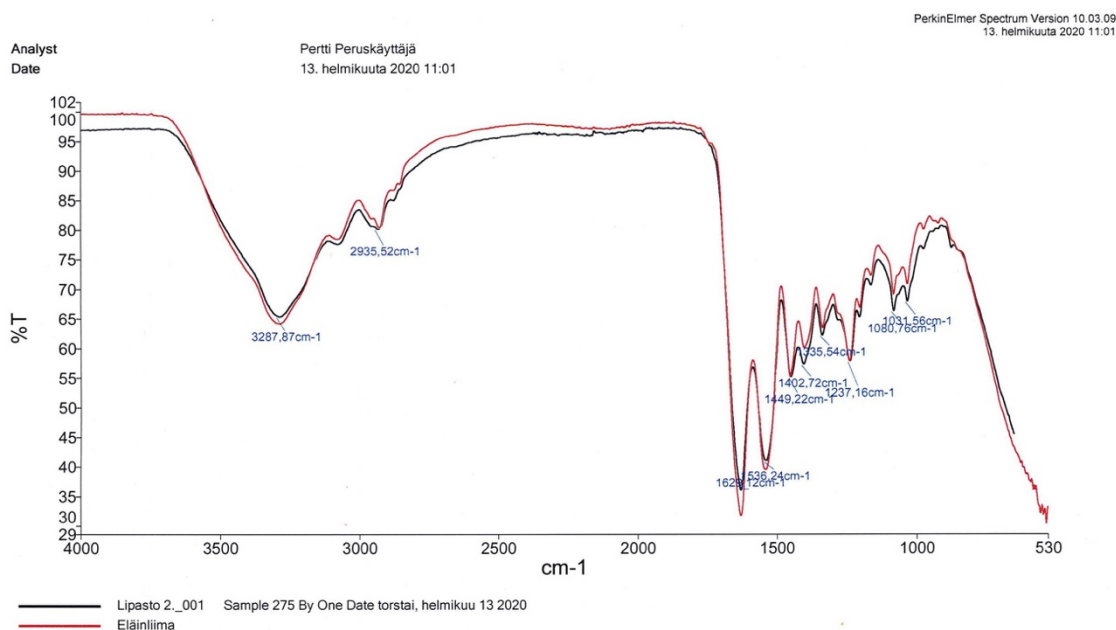
Kuva 25. Liimojen spektrit.

Lipaston liimanäytteen spektriä verrattiin Metropolia Ammattikorkeakoulun konservoinnin laboratorion tietokannassa olevaan eläinliiman spektriin, jolla voidaan selvittää, onko liima proteiinipohjaista. Spektrit olivat lähes identtiset ja liiman värin sekä ominaisuudet huomioon ottaen sen voidaan olettaa olevan eläinperäistä.

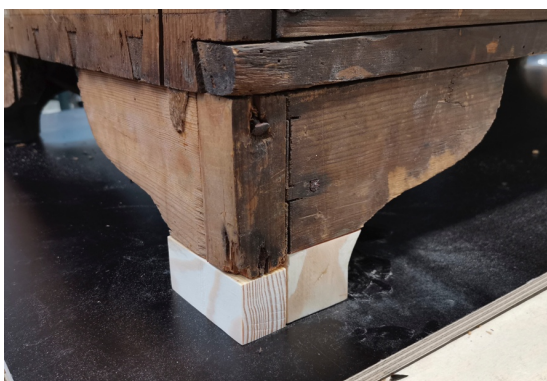
Lipaston rakenteellisista ongelmista akuutein, murtunut oikea takajalka tuettiin ensimmäiseksi. Takajalka jatkuu lipaston oikealta sivulta lipaston selkäpuolelle. Oikea sivu on viilutettu visakoivuviilulla ja jalan takaosaan on kiinnitetty tukipuu sivuja yhdistävään kulmaan. Jalan alaosasta molemmilta sivuilta oli haljennut n. 30 mm korkeat kappaleet ja tästä syystä lipasto seiso i vain kolmella jalalla.

*Kuva 29. Jalan rakenteellinen korjaus.*

Jalan heikosti kiinni ollut viilupinta irrotettiin lämpimän veden sekä skalpellin avulla ennen rakenteen korjausta. Puuttuvat kappaleet sahattiin männystä ja muotoiltiin sopiviksi jalan alkuperäistä muotoa mukaillen. Takajalan vanha, haljennut pinta suoristettiin taltalla, jotta uusien sekä vanhojen kappaleiden välille saataisiin pitävä liimapinta. Uudet kappaleet liimattiin kiinni kylmällä kalaliimalla, joka valikoitui käyttöön sen pitkän avoin ajan sekä helpon poistettavuuden takia. Uudet mäntykappaleet aseteltiin jalan alle samalla, kun lipaston oikeaa reunaa kannateltiin. Lipaston oma paino riitti liimattavien kappaleiden puristukseksi. (Kuva 29.) Uudet puuosat petsattiin vesipetsillä mahdollisimman lähelle jalan vanhaa sävyä. Eri petsisävyjä kokeiltiin irtonaiseen mäntykappaleeseen ja sopivimmaksi osoittautui Herdinin Aito pet si sävyssä Nr 56 Tumma Tammi. Puuosien päälle siveltiin kaksi kerrosta petsiä, oikean sävyn saamiseksi. (Kuva 30.)

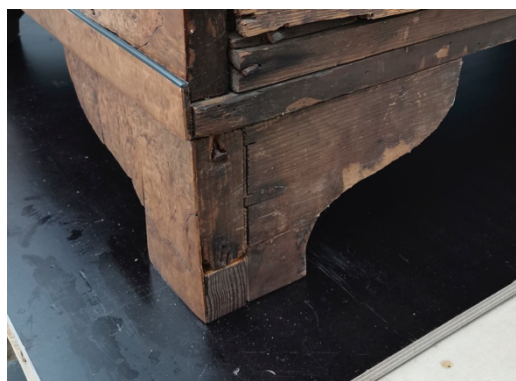
*Kuva 30. Jalan rakenteellinen korjaus pintakäsittelyn jälkeen.*

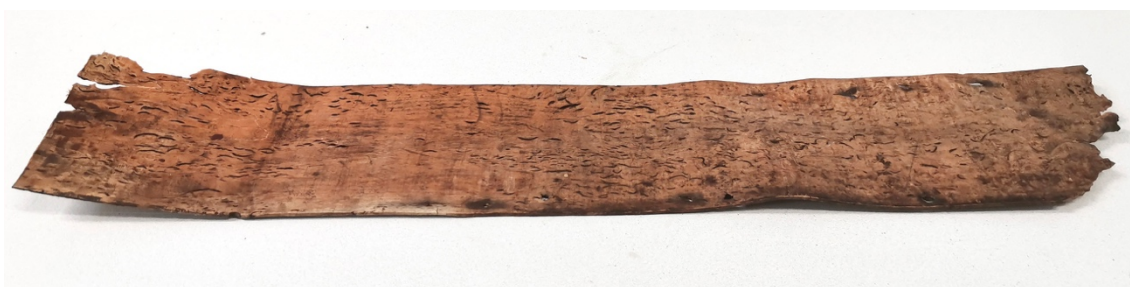
*Kuva 33. Viilu ennen suoristusta.*

Viilun irrotuksen jälkeen vanha eläinliima poistettiin ensin lämpimällä vedellä aktivoimalla. Kun liima oli aktivoitunut, se irrotettiin mekaanisesti skalpellin avulla. Mikäli vanhaa liimapintaa ei olisi poistettu, olisi se suoristusvaiheessa mahdollisesti liimaantunut kiinni puristuskappaleisiin. (Kuva 33.)

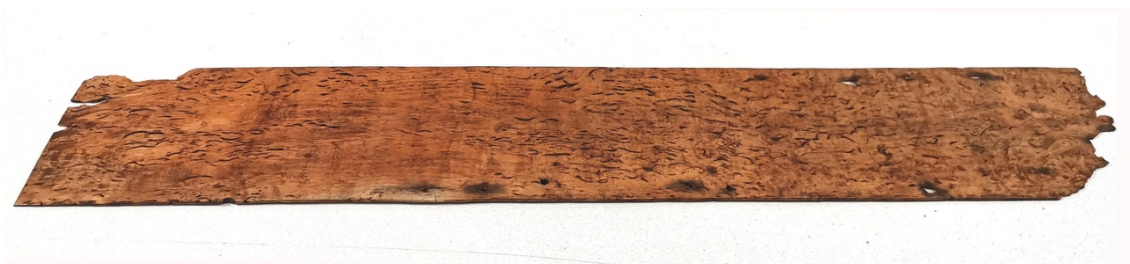
*Kuva 34. Viilu suoristuksen ja puhdistuksen jälkeen.*

Viilu kostutettiin vedellä varovasti, minkä jälkeen se asetettiin kahden paperin väliin. Mikäli viilunpintaan olisi jäänyt vielä vanhaa eläinliimaa, paperi olisi helpompi irrottaa viilupinnasta kuin puristuksessa käytettävät vanerikappaleet. Kosteaa viilu ja paperit aseteltiin vanerilevyjen väliin ja puristettiin käsipuristimilla tasaisesti. Jotta viilu olisi varmasti kuivunut puristuksessa, avattiin puristus vasta seuraavana päivänä. Mikäli puristus avataan liian aikaisin, voi vielä kostea viilu kuivuessaan palautua muodottomaksi. Puristuksessa kuivunut viilu oli suoristunut täysin suoraksi. Viilun pintaan oli jäänyt pieniä määriä vanhan eläinliiman jäämiä, johon paperi oli tarttunut puristuksen aikana. Paperi irrotettiin nihkeällä pumpulipuikolla hieman kostuttaen ja samalla varovasti pyyhkien. (Kuva 34.)

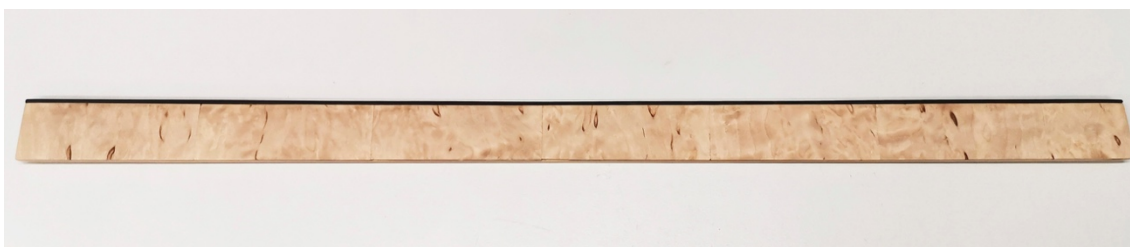
Lipaston alareunaa kiertävä koristelista puuttui lipaston oikealta sivulta kokonaan ja vasemmalta sivulta osittain. Oikean sivun puuttuvan listan pituus oli 500 mm. Lista koostui 3 mm paksusta havupuulistasta, joka oli viilutettu useammasta pystysuuntaisesta visakoivuviilusta. Listan päällä oli 4,5 mm leveä eebenpuulista. Uutta koristelistaa varten sahattiin mäntyrimasta sopivan kokoinen aihio. Visakoivuviilusta sahattiin japaninsahalla seitsemän kappaletta kapeita viiluja, jotta lista ei poikkeaisi alkuperäisestä viilutustavasta. Viilut liimattiin kiinni jänisliimalla ja niiden annettiin kuivua puristuksessa. Viilujen kiinnityksen jälkeen sivut hiottiin kevyesti epätasaisuuksista ja yläreunaan liimattiin koko reunan paksuinen 4,5 mm eebenpuulista. (Kuva 39.) Vasemman sivun puuttuvat listan osat tehtiin samalla menetelmällä.

*Kuva 39. Uusi koristelista.*

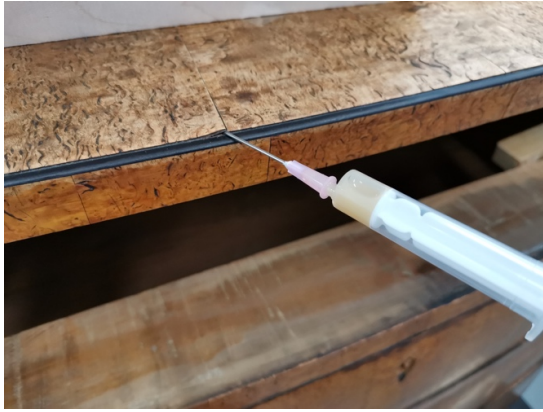
*Kuva 42. Liiman levitys injektioruiskun avulla viilun alle.*

Viilupinta oli noussut irti sokkopuusta palkeenkielimäisesti ympäri lipaston pintaa. Ongelma esiintyi etenkin viilujen saumakohdissa. Irronneen viilun alle ujutettiin liimaa siveltimen avulla tai injektioneulalla, jolla liiman lisääminen palkeenkielien alle onnistui viilua rikkomatta. Sokkopuusta irronneita viilunreunoja liimattiin takaisin niin, että palkeenkieltä nostettiin aavistuksen ohuella hammaslääkärintyökalulla, jotta injektioneulankärki mahtuisi viilun alle (kuva 42). Lämmintä jänisliimaa painettiin injektioneulasta viilun ja sokkopuun väliin, kunnes liima näkyi viilunreunoilla. Tästä tiedettiin liiman levittäytyneen viilun ja sokkopuun väliin kauttaaltaan. Ylimennyt liima pyyhittiin kostealla mikrokuituliinalla ennen puristusta.

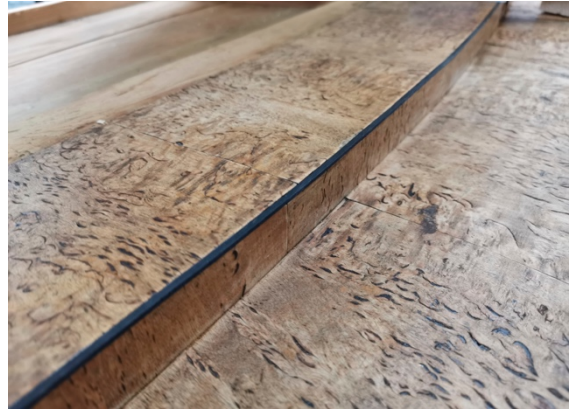
*Kuva 43. Keskimmäisen kansilevyn uusi eebenpuulista.*

Vanhojen viilupintojen suoristamisen ja kiinnityksen jälkeen, lipastoon lisättiin uudet eebenpuu- ja koristelistat kadonneiden tilalle. Eebenpuulistojen paikat siistittiin taltalla epätasaisuuksista ja liimajäämistä, minkä jälkeen niihin levitettiin siveltimellä lämmintä jänisliimaa. Koska lämmin jänisliima kuivuu nopeasti, tuli pitkät listat saada tasaiseen puristukseen ripeästi ennen liiman jähmettymistä. Listat puristettiin kiinni viilupintaan sekä listan päältä että sivusta mahdollisuuksien mukaan. Kiinnityksen jälkeen listojen reunat tasoitettiin terävällä taltalla viilupinnan tasoon, mikäli listoissa oli epätasaisuuksia. Listojen reunat hiottiin lopuksi kevyesti pyöreään muotoon alkuperäisiä eebenpuulistoja mukailen. (Kuva 43.)

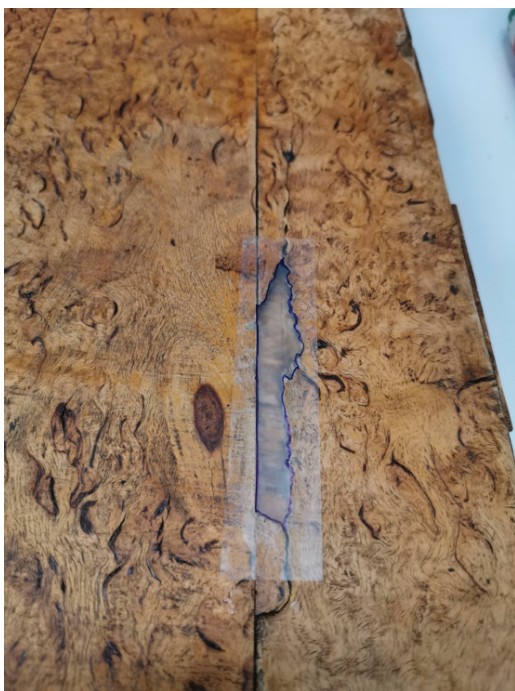
*Kuva 45. Vasen kuva: Kannen viilupaikan reunat piirrettiin läpinäkyvään teippiin.*

Puuttuvien viilunosien tilalle tehtiin uudet visakoivuviilusta. Haljenneet viilupaikat olivat erikokoisia ja muotoisia, sekä paikoittain viilun paksuus vaihteli 1,5 – 2 mm välillä. Alkuperäistä viilupintaa ei tule poistaa lipastosta, joten viilupaikat tehtiin mahdollisimman tarkasti halkeamien reunojen mukaisesti. Jotta uudesta viilupaikasta saataisiin yhtenevä halkeaman kanssa, asetettiin Tähtisen ym. (2009, 149) esimerkin mukaisesti kohdan päälle läpinäkyvä teippi, joka ei liimaudu viiluun kiinni vaan pysyy kohdassa tarvittavan ajan ja on helposti irrotettavissa. Teippiin piirrettiin kapeakärkisellä tussilla halkeaman ääriviivat sekä syysuunta, jonka avulla viilupaikasta saatiin mahdollisimman yhteenso-piva alkuperäisen viilupinnan kanssa (kuva 45). Alkuperäisen viilupinnan paksuus tarkastettiin aina tapauskohtaisesti. Viilupaikan tuli olla hieman paksumpi kuin alkuperäisen viilun, jotta paikka pystyttiin tasoittamaan taltalla täysin samalle korkeudelle vanhan viilupinnan kanssa. Teippi siirrettiin uudelle visakoivuviilulle syysuunta huomioiden. Viilupaikka sahattiin viilusta hienoteräisellä lehtisahalla ja reunat siistittiin kevyesti hiomapaperilla. Uudet paikat kiinnitettiin lämpimällä jänisliimalla muiden viilujen tapaan. Viilupaikat tasoitettiin liimauksen jälkeen terävällä taltalla alkuperäisen viilun tasoon ja viimeisteltiin tarvittaessa hiomaparilla. (Kuva 46.) Lipaston viilupintaan tehtiin tämän työn puitteissa 56 erikokoista viilupaikkaa.

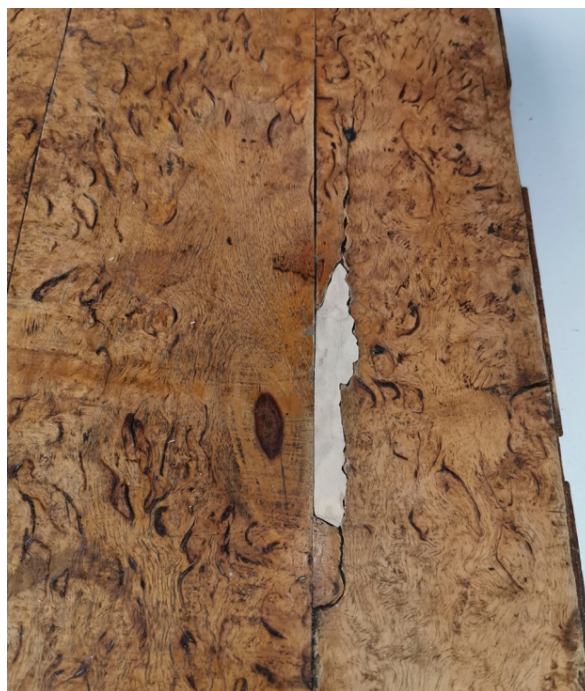
*Kuva 46. Oikea kuva: Kannen uusi viilupaikka kiinnitettynä.*

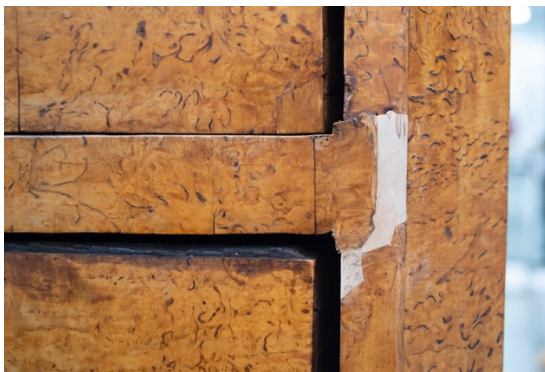
Laatikoiden välissä olevien tukirakenteiden avautuminen oli rikkonut viilupinnat liitoskohdista lipaston etuosassa. Liitoskohdan paikalleen puristaminen olisi ollut lipastolle tarpeeton riski, joten sitä ei tehty. Liitoskohdat peitettiin viilupaikoilla, jotta lipaston kokonaisuudesta saatiin yhtenäinen (kuvat 48 ja 49). Mikäli lipaston olosuhteet vaihtelevat jatkossa, on mahdollista, että liitoskohta turpoaa, jolloin viilupaikka irtoaa.

Kuva 48. Lipaston etuosan rakenneaurion peitto. Kesimmäinen tukirakenne.

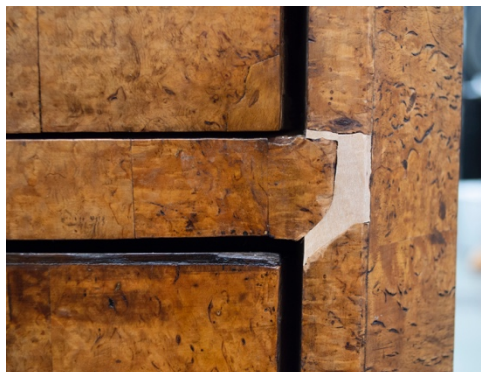
Kuva 49. Lipaston etuosan rakenneaurion peitto. Alin tukirakenne.

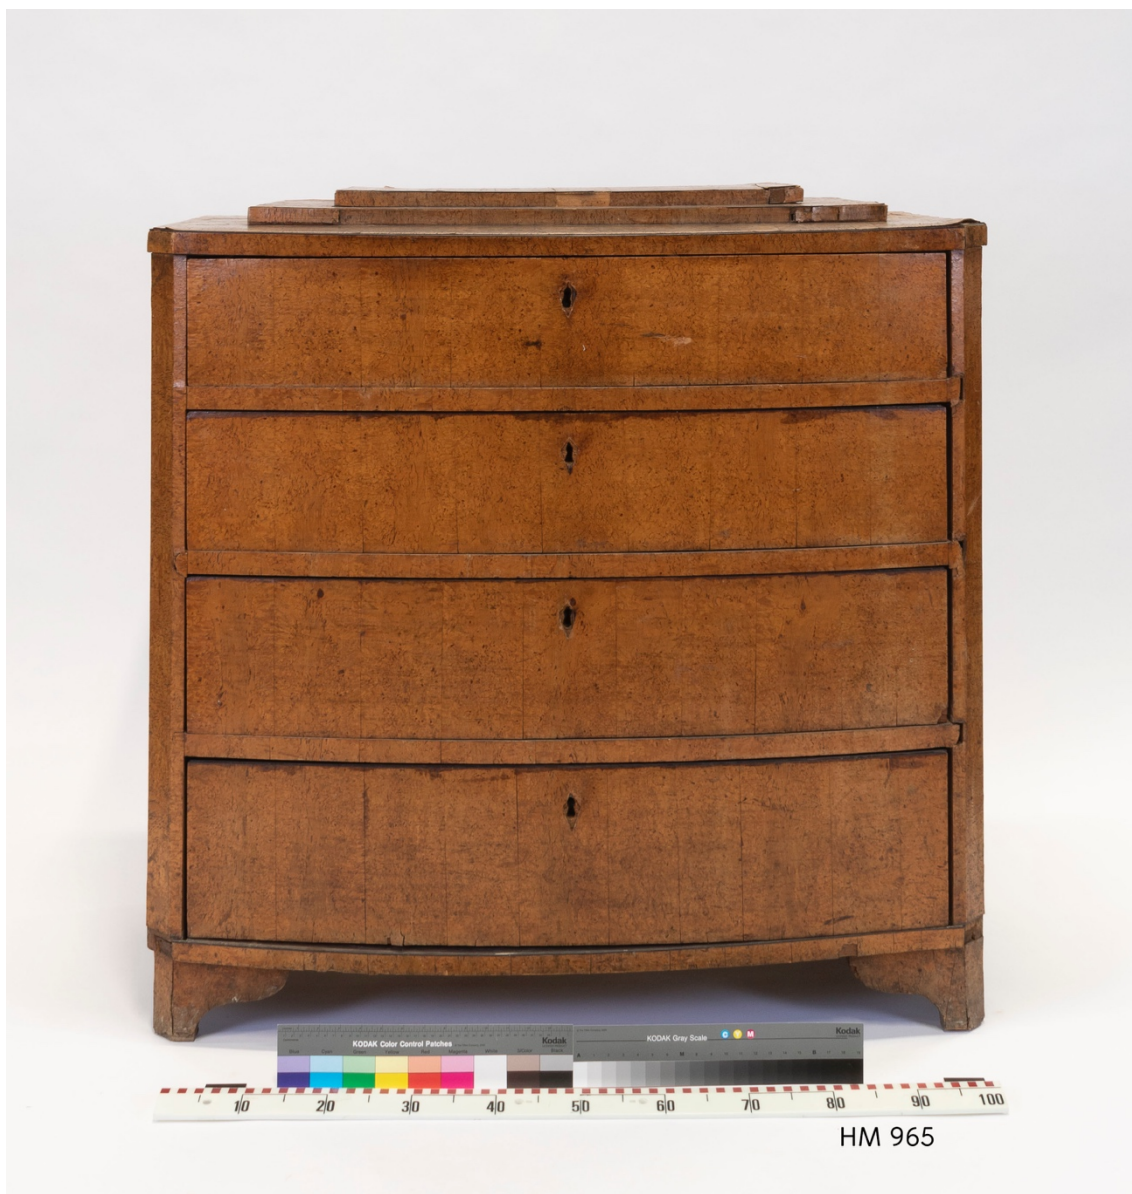
Ennen konservointia edestä

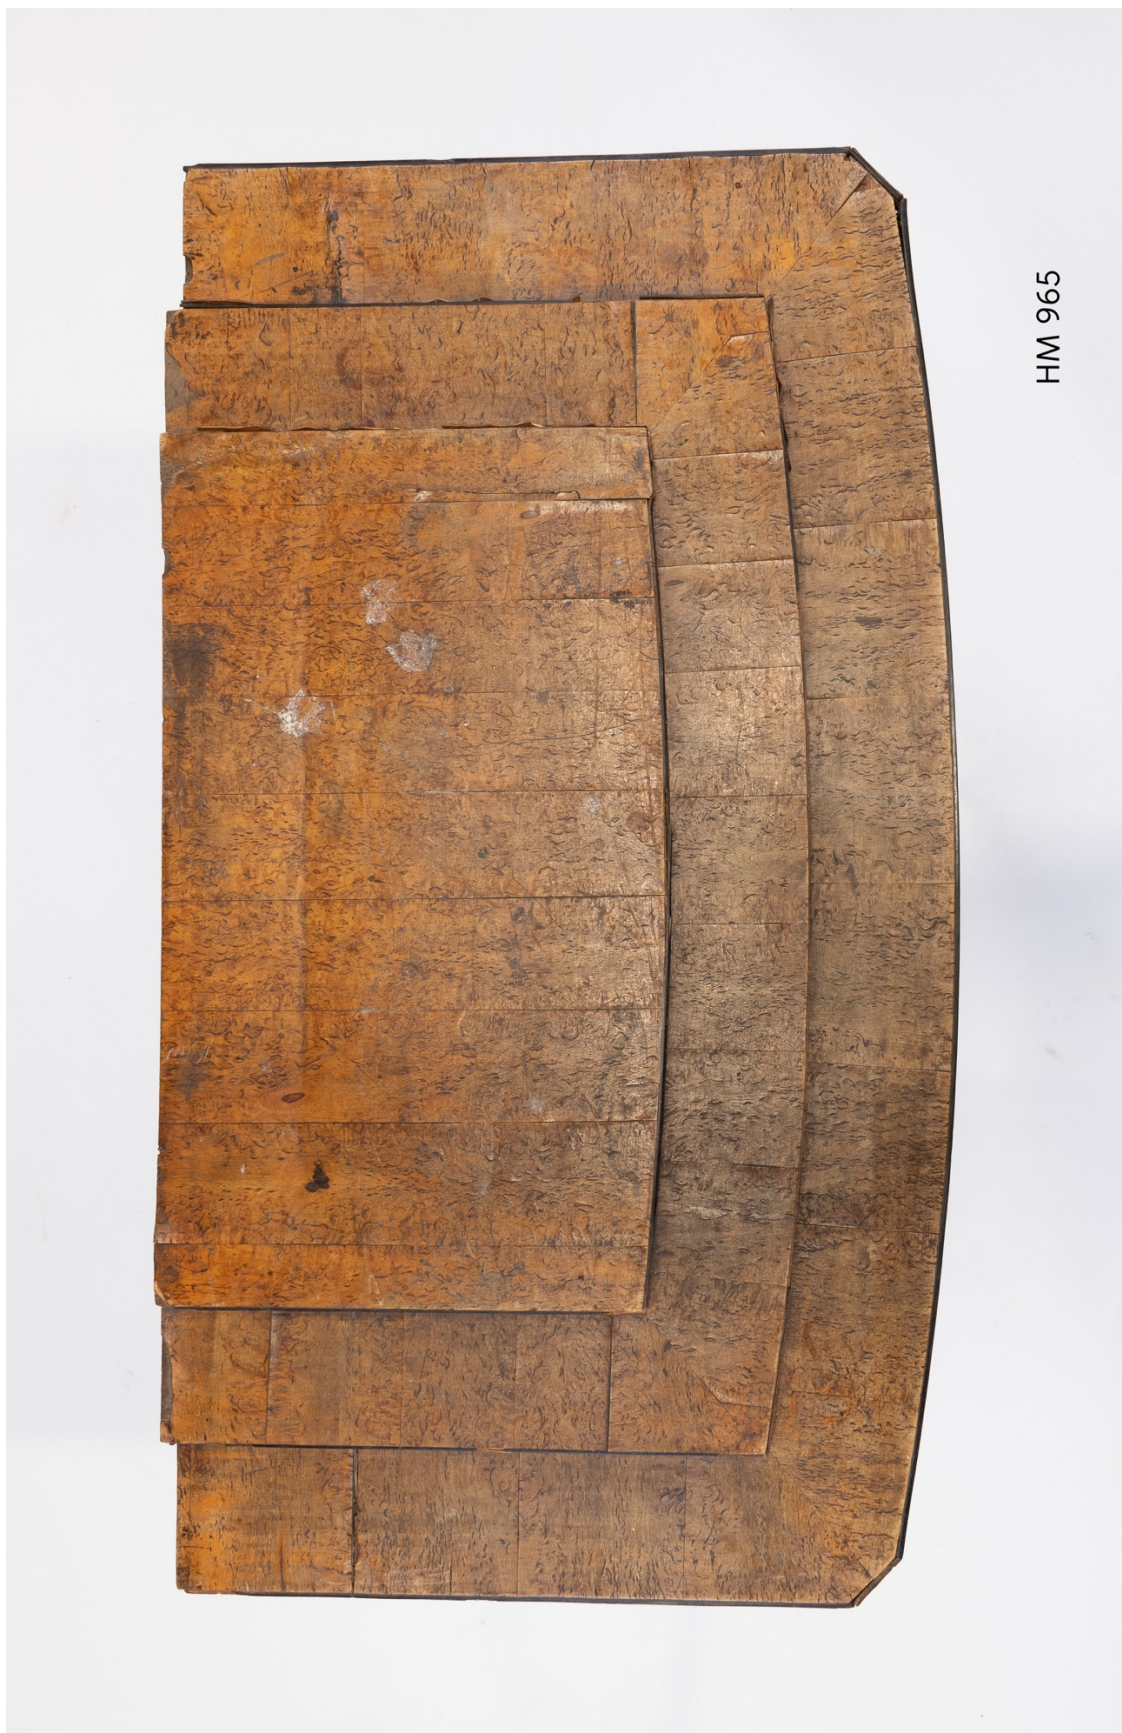
Ennen konservointia päältä

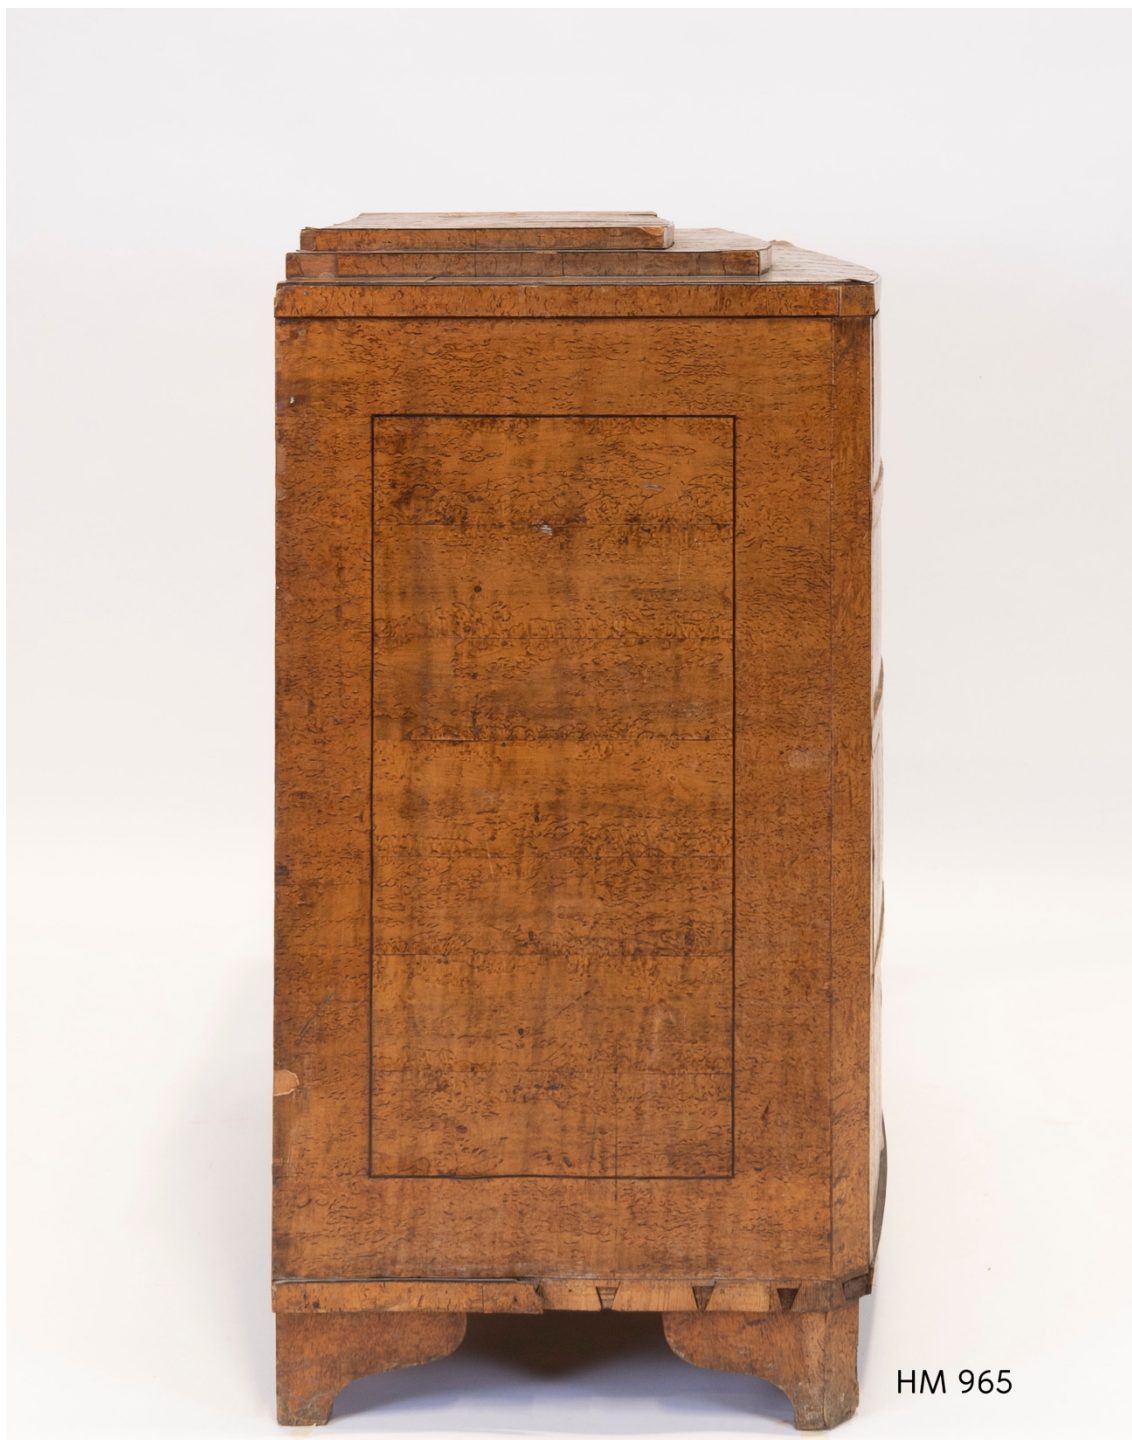
Ennen konservointia vasen sivu

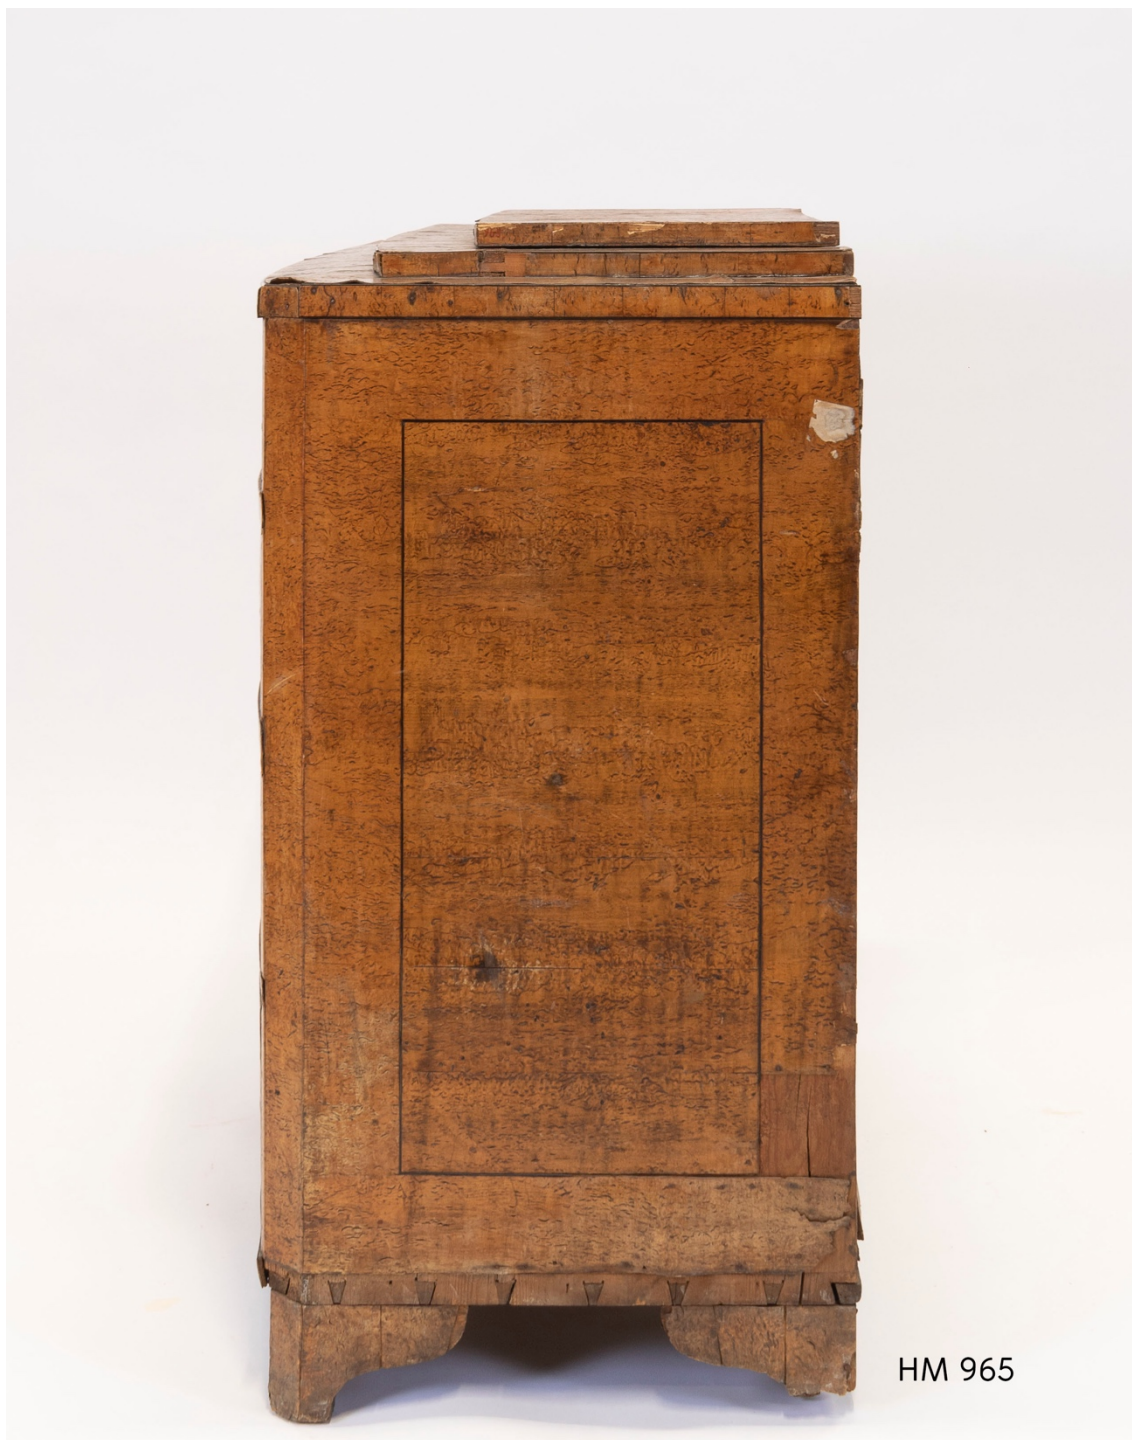
Lipaston oikean sivun viiluvauriot olivat huomattavat. Visakoivuviilu oli haljennut ja kadonnut paikoittain suurelta alueelta. Sivun viilupinnan suoristamisen, puhdistamisen ja listojen uusimisen jälkeen lisättiin viilupaikat, jotta viilupinnasta tulisi yhtenäinen. Viilutäydennykset tehtiin lipaston alkuperäisen syysuunnan mukaisesti. Sivun puutteelliset viilukohdat täydennettiin useammalla viilupaikalla, viilun leveyden sekä kiinnitettävyyden takia. Uuden visakoivuviilun leveys ei riittänyt kuvassa 47 näkyvän neliön muotoisen paikan täydentämiseen yhdellä viilupaikalla. Neliön muotoinen paikka sahattiin kahdesta viilukappaleesta ja kappaleiden väliset saumat viistettiin niin, että viilujen välille ei jäänyt näkyvää saumakohtaa. Sivun muut viilupaikat muotoiltiin vanhaa viilupintaa mukaillen ja liimattiin kiinni osissa, jotta pintaan saatiin kauttaaltaan mahdollisimman tasainen puristus.

Ennen konservointia oikea sivu

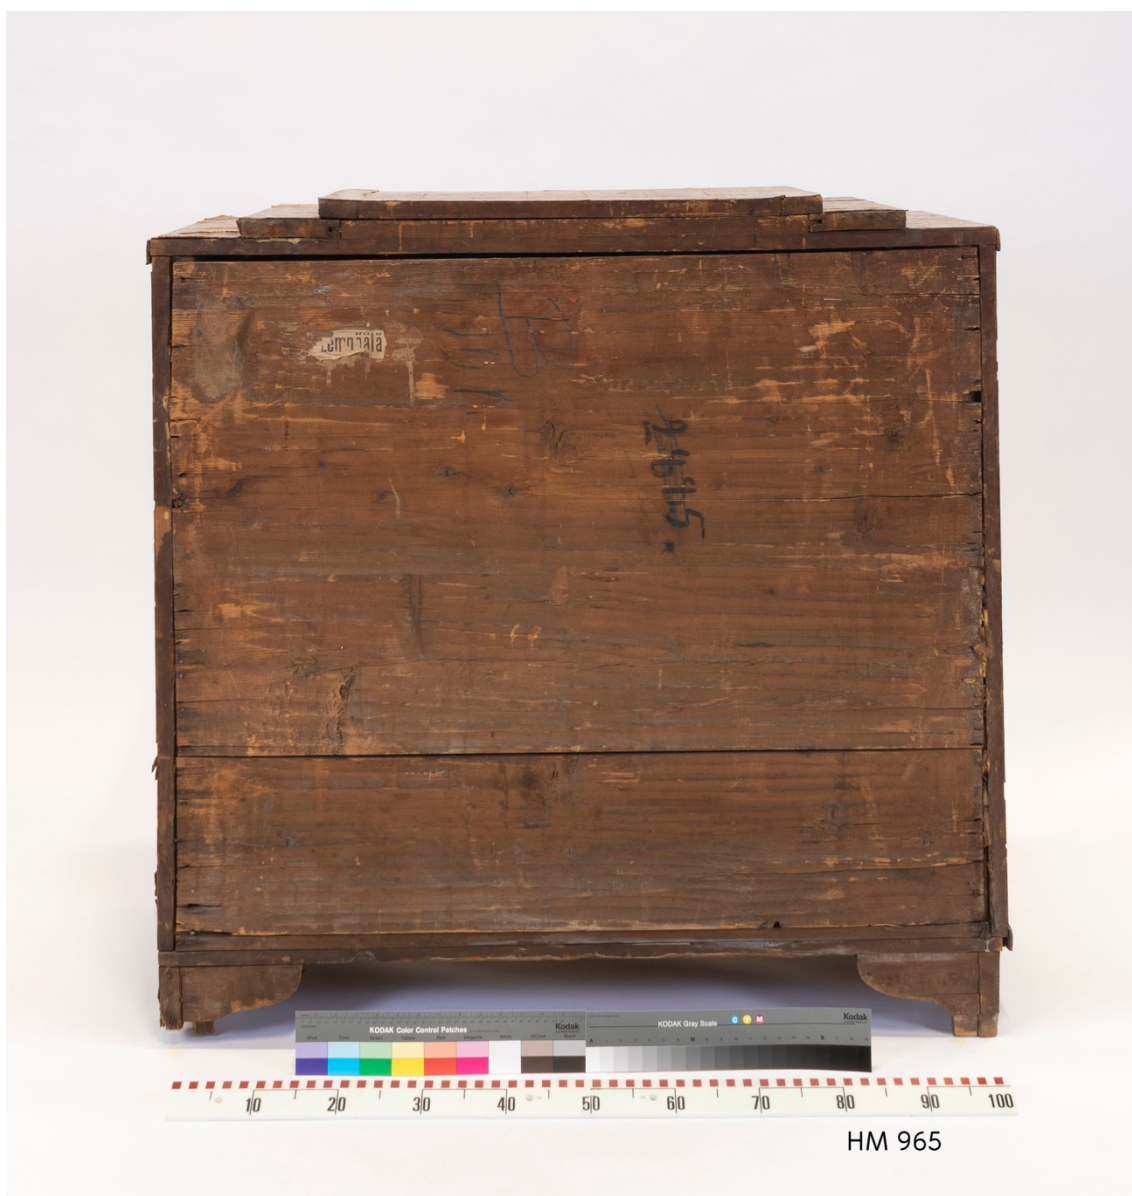
Ennen konservointia takaa
