**PIHLAJAVEDEN VAIVAISUKON KON-  
SERVOINTI JA RESTAUROINTI**  
Historia- ja materiaalitutkimus

Opinnäytetyö  
Restaurointi

2020

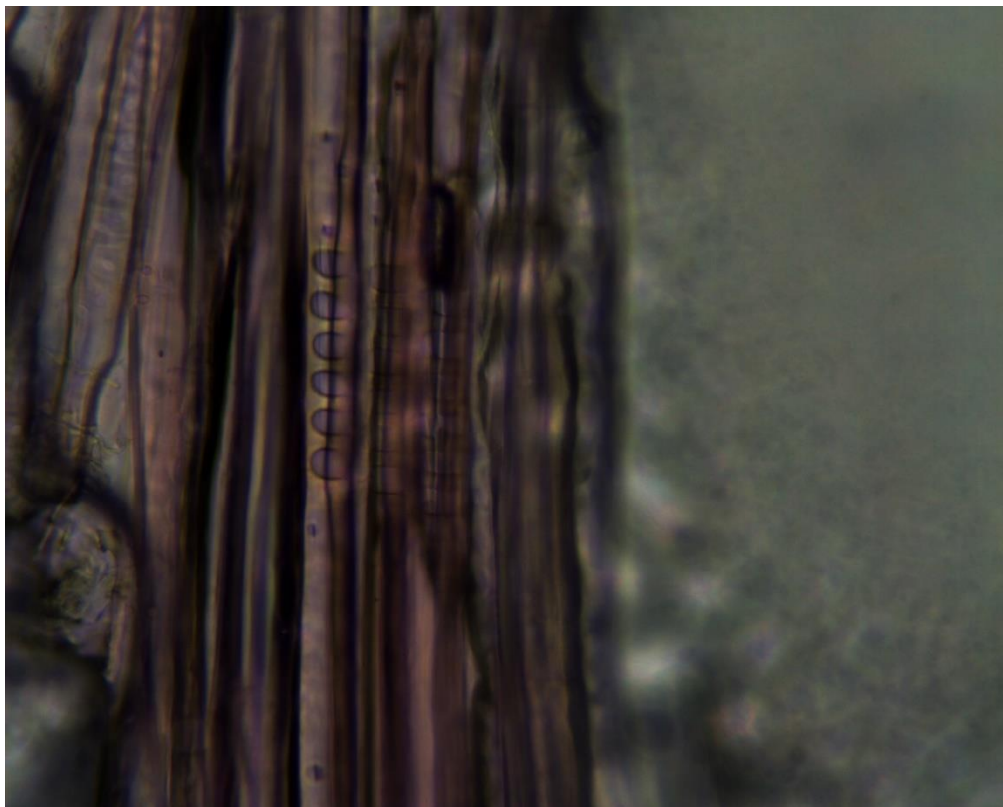
Puunäytteet valmisteltiin maserointiliuoksessa, joka sisälsi 1:1 100 % jääetikahappoa ja 33 % vetyperoksidia. Tämän jälkeen näytteitä pidettiin viikon ajan 60 °C lämpökaapissa, jotta puun kuidut irtoavat toisistaan. Irtonaiset kuidut värjättiin safraniiniliuoksella ja preparoitiin preparointineuloilla yksittäisiin kuituihin. Näytteet aseteltiin näytelasille ja mikroskoipoitiin. Mikroskoopilla tarkastelluista puunäytteestä voi päätellä patsaan olevan mäntyä. Sen varmistaa näytteessä näkyvät "ikkuna"-solut, jotka ovat tyypillisiä männylle (kuva 8). (Fagerstedt 1996.)

Kuva 8. Mikroskooppikuva puunäytteestä (Pihlainen 2019)

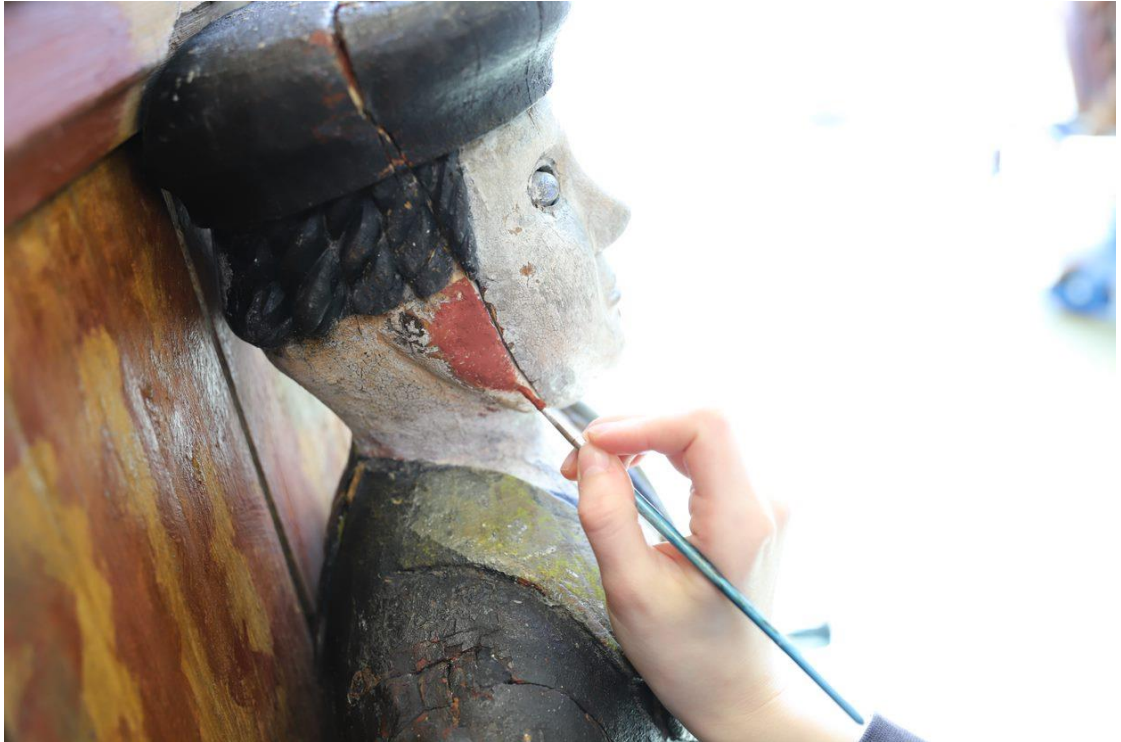
Kuva 16. Työvaihe: Retusoinnin pohjamaalaus (Carlozzo 2020)

Kasvot kiinnitettiin paikoilleen liimaamalla sekä hyödyntämällä hatun sisällä olevaa vanhaa puutapin koloa sekä alahuulessa olevaa isoa naulanreikää.

Hattuun veistettiin männystä sopiva puutappi ja naulanreikään laitettiin mahdollisimman ohut ruuvi pitämään kasvoja paikoillaan. Ruuvi puristaa myös liimapintoja yhteen. Kasvojen kiinnittämisen jälkeen poskia ja liitoskohtaa pään ja kasvojen välissä tasoiteltiin paperimassakitillä, jotka retusoiitiin vesiväreillä ja kiinnitettiin ParaloidB – 72 – tolueeni -liuoksella (kuva 16).

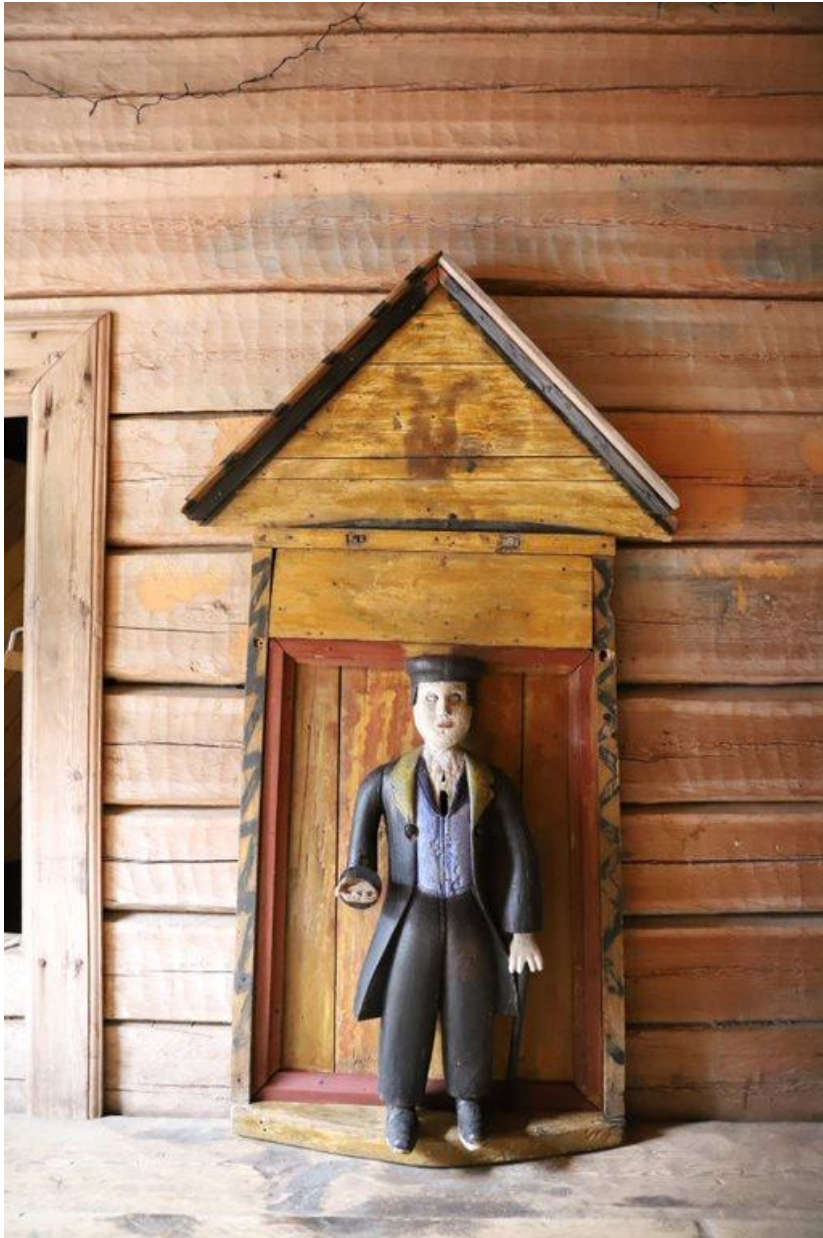
Kuva 18. Valmis restauroitu vaivaisukko erämaakirkossa. (Carlozzo 2020)

Patsas kiinnitettiin taustaansa pitkillä pulteilla, jotka taottiin sopivaksi. Kiinnityksessä hyödynnettiin jo valmiita reikiä sen rinnassa. Mahdollisen irrottamisen helpottamiseksi pultteja ei peitetty massalla vaan ne maalattiin asuun sopivaksi. Lopuksi maalipinta kiinnitettiin kauttaaltaan ParaloidB – 72 – tolueneeni -liuoksella. Ukolle veistettiin männystä uusi keppi, joka maalattiin ParaloidB – 72: lla sekoitettuna mustaan pigmenttiin. Keppi kiinnitettiin liimalla ja puutapilla. Näin ollen restaurointiprosessi suoritettiin loppuun palauttamalla patsas kotipaikkakunnalleen. Kuvassa 18 patsas on viimeisteltyinä kiinnitetty erämaakirkon eteisen seinään.

Jotkin osat kuten keppi ja kattolaudat pystyttiin kiinnittämään vasta kirkolla, kun ei ollut enää vaaraa, että jokin osa irtoaisi kuljetuksessa.

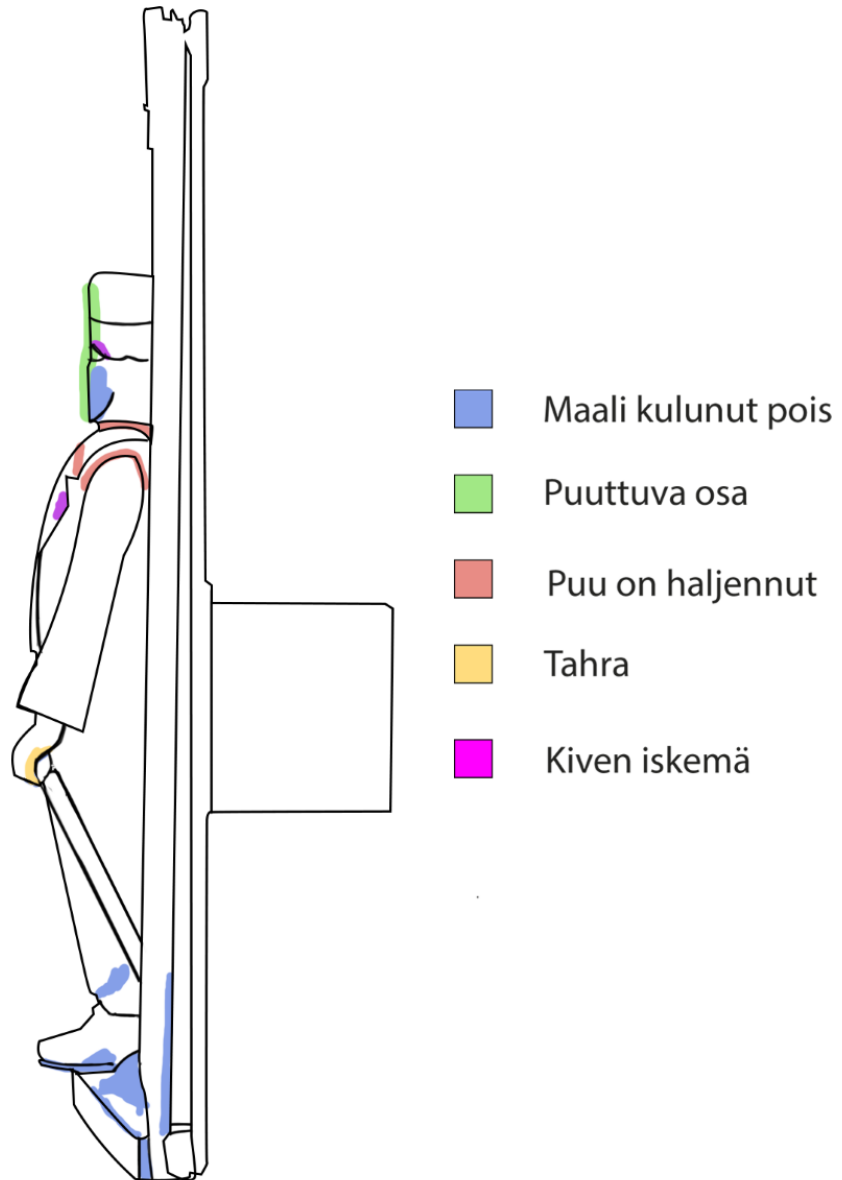
Liite 3

Vaivaisukosta tehtiin vauriokartoituskuvat (liitteet 2, 3, 4). Patsaassa havaittiin useita eri tyyppisiä vaurioita, joista näkyvimmit johtuivat tuhotyöstä ja osa virheellisesti tehdyistä korjausyrityksistä.

Vaivaisukko vaurioitui pahasti, kun vuoden 2018 kesällä nuorisojoukko vandalisoi sitä kivellä hakkaamalla. Patsan kasvot, oikea käsi ja oikea jalkaterä ovat hakattu kokonaan irti. Vasenta kättä on yritetty repiä irti, mutta se roikkuu vielä kolmen naulan varassa. Ukolla on myös selässään iso halkeama. Puun halkeaminen johtuu todennäköisimmin ilmankosteuden ja -lämpötilavaihtelusta, jolle se on altistunut säilytysolosuhteista johtuen. Jotkin puuosat ovat halkeilleet myös patsaan siirtyessä sisätiloihin restaurointia varten. Osa vaurioista jää näkyviin, sillä vandalisointikin epämieluisuudestaan huolimatta on osa sen historiaa. Virheelliset aikaisemmin tehdyt työmenetelmät sen sijaan poistetaan mahdollisuuksien mukaan. Ne on usein tehty väärillä tekniikoilla tai sopimattomia materiaaleja käyttäen. Taustan ja katoksen maalipinta on kautaltaan kulunut tai haalistunut.

Ukkoa on korjailtu vuosien kuluessa useampia kertoja, siihen on lyöty paksuja rautanauvoja pitämään osia paikallaan, jotka ovat osaltaan aiheuttaneet puun halkeamisen. Muun muassa ojennetun käden kynärpäältä puuttuu puumateriaalia, minkä vuoksi siihen on laitettu monta naulaa estämään käden putoamisen. Kättä on ehkä painettu väkisin alaspäin, mikä on aiheuttanut liitoksen hajoamisen. Liitosta on myös yritetty vahvistaa laittamalla siihen modernia muovipohjaista liimaa, mikä on jättänyt valumia puuhun. Kasvojen irtoamisen myötä huomattiin, että ennen vapaasti liikkuneet silmät on tilkitty umpeen metalliin tarkoitetulla kitillä. Kitti tunnistettiin vahvan ominaishajun avulla.

Vaivaisukosta tehtiin vauriokartoituskuvat edestä ja molemmilta sivuilta (liitteet 2, 3, 4). Esineessä on paljon eri kokoisia rautanauvoja, jotka tulee poistaa. Vaivaisukko puhdistetaan imuroimalla irtonainen lika ja tomu sivellintä apuna käyttäen. Taustan maalipinta on tomumainen ja tarttuu koskettaessa, joten vesipuhdistus ei tule kyseeseen. Itse ukon maalipintaan vesi ei juuri vaikuttanut, mutta poisti lian. Kuivapuhdistusta kokeiltaessa ei tullut merkittäviä tuloksia, joten sitä ei käytetä. Maalipinta pitää kiinnittää ennen järeämpää puhdistusta. Kiinnitykseen käytettäisiin ParaloidB – 67 – etanoli -liuosta tai ParaloidB – 72 – tolueeni -liuosta (50%). ParaloidB – 67 ja -72 sopii ulkokäyttöön hyvin ja on perinteisesti konservoinnissa käytetty materiaali. Alle 15 % sen kiiltoaste pysyy alhaisena eikä luo kiiltävää pintaa. Se pysyy myös muuttumattomana ikääntyessään. (Rivers, Umney 2013, 595, 759.)

Kädet ovat alunperin olleet kiinni isoilla rautanauloilla, jotka korvataan kahdella ruuvilla per käsi. Niihin tulee valita mahdollisimman pitkät mutta ohuet ruuvit, jotka sopivat jo valmiisiin naulan reikiin ja tekisivät mahdollisimman vähän vahinkoa. Ruuvit on myös helppo poistaa tarvittaessa. Lisätukea tarvitaan, sillä pelkkä liima ei todennäköisesti riitä pitämään käsiä paikoillaan niiden koon ja painon vuoksi. Nauloja ei saa enää lisätä patsaaseen, sillä ne aiheuttavat vaurioita puulle.
