Rakennusperintökohteen korjauksen suunnittelu

Yli-Liinamaan talo, Ylihärmä

Opinnäytetyö

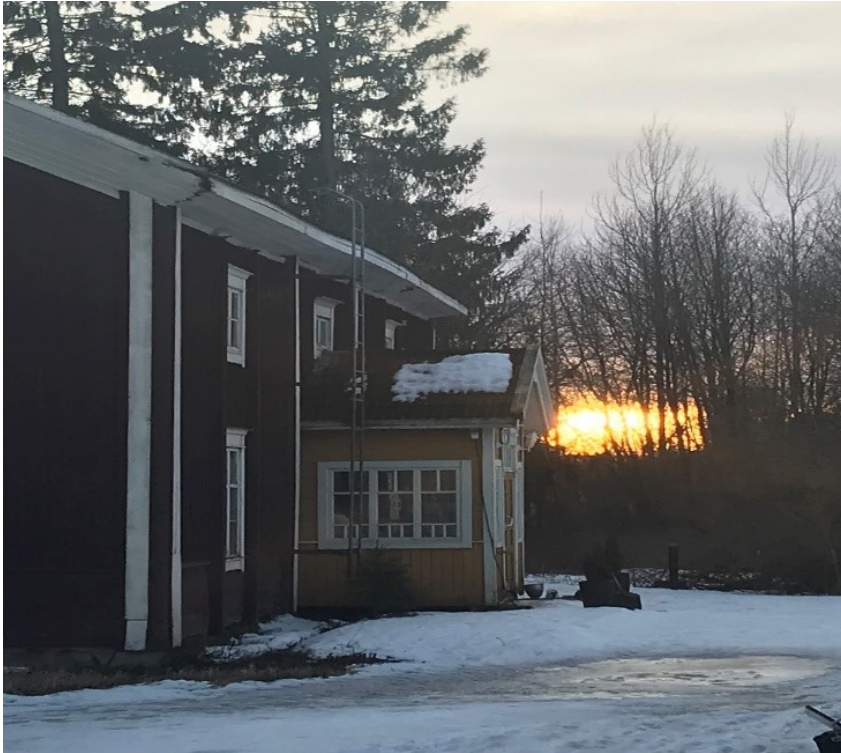
Kuva 13. Pohjoissivun kuisti.

Kuisti oli rakennettu kivipaaluille ja alaosassa ei kasvuston vuoksi ollut tuulettumiseen tilaa. Kuisti oli lisännyt kosteusrasitusta tälle osalle päärakennusta. Kattovedet olivat valuneet koko päärakennuksen osalta kivijalan viereen ja rakennuksen alle pitäen yllä kosteutta ja lisäten routimista. Tarkasteluhetkellä huomattiin, että kivijalan viereinen maakerrostuma oli vuosien saatossa lisääntynyt.

Kuisti on kevyesti rakennettu ja ulkolaudoitus on alaosiltaan uusittavassa kunnossa. Etuosassa helmalaudat ovat lahonneet. Keltamultasävyinen pinta on uusittu ennen vuotta 2012 öljymaalilla, samoin valkoiset koristelaudoitukset.

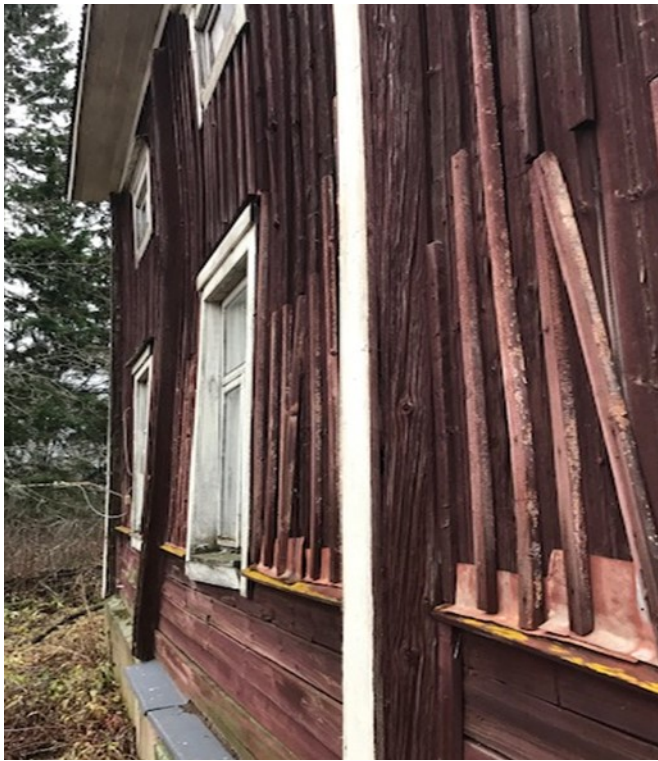
Täkkihirret eli följarit olivat suurimmaksi osaksi hyväkuntoisia. Osassa niistä oli lautakotelosuojaus. Yksi täkkihirsi eteläseinustalla oli menettänyt muotoaan siten, että se kaartuu alhaalta ja ylhäältä ulospäin. Tämä täkkihirsi oli ollut suojaamaton, mutta myös ankaralle säänvaihtelulle kriittisessä paikassa. Kauttaaltaan kuusi täkkihirttä, kaksi eteläseinällä ja neljä pohjoisseinällä, on ollut laudoittamatta ilmeisesti halutun ulkonäön vuoksi. Itäpäädyssä hirsinen väliseinä on loviliitoksella yhdistetty päätyseinään ja sen peittää ja suojaa laudoitus. Eteläseinustan täkkihirsi on säilynyt hyvin ilmansuunnasta huolimatta vahvan puuston suojaamana. Nämä kaikki oli maalattu punamultamaalilla ja muut laudoitetut valkoisella. Tällä ratkaisulla oli ilmeisesti tavoiteltu sitä, ettei ollut haluttu pitkän eteläseinän visuaalisia katkoja. Naapurikiinteistössä sen sijaan eheä pitkä seinä on katkottu valkoisilla täkkihirsi ja salvoskoteloilla, jotka on maalattu valkoisiksi. Kuvissa 23., 24. ja 25. on vaurioita nähtävillä.

Kuva 23. Suojaamaton täkkihirsi ja suojattu salvos.

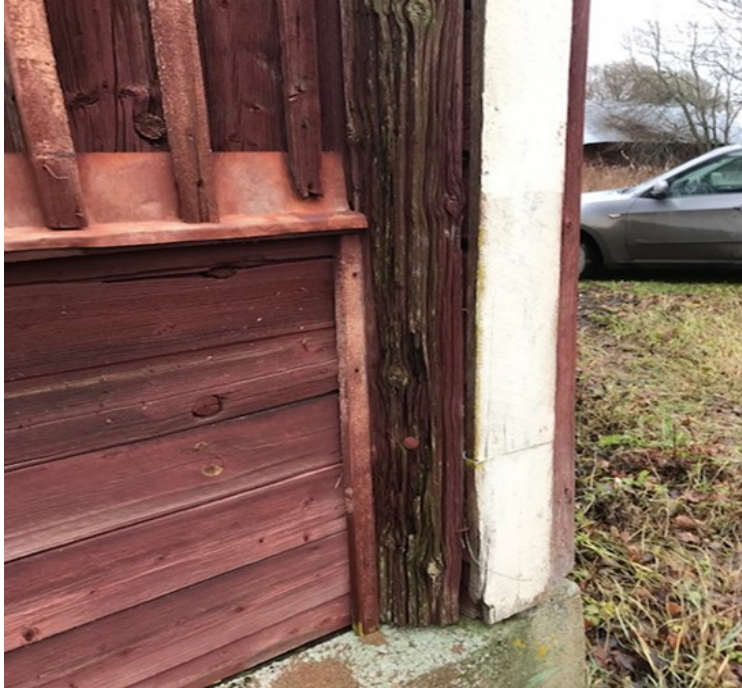
Nurkkasalvokset oli suojattu laudoituksella ja ulko- ja sisänurkkien neljäsosa pyöröhirrellä. Ne olivat kuitenkin tehneet tehtävänsä ja suojanneet salvokset. Eteläseinällä salvostäkit eli kulmatäkit olivat alaosistaan täysin lahonneita ja yläosista sään kuluttamia.

Kuva 25. Kaakkoisnurkassa eteläseinustalla oli salvostäkki ¼ hirttä.

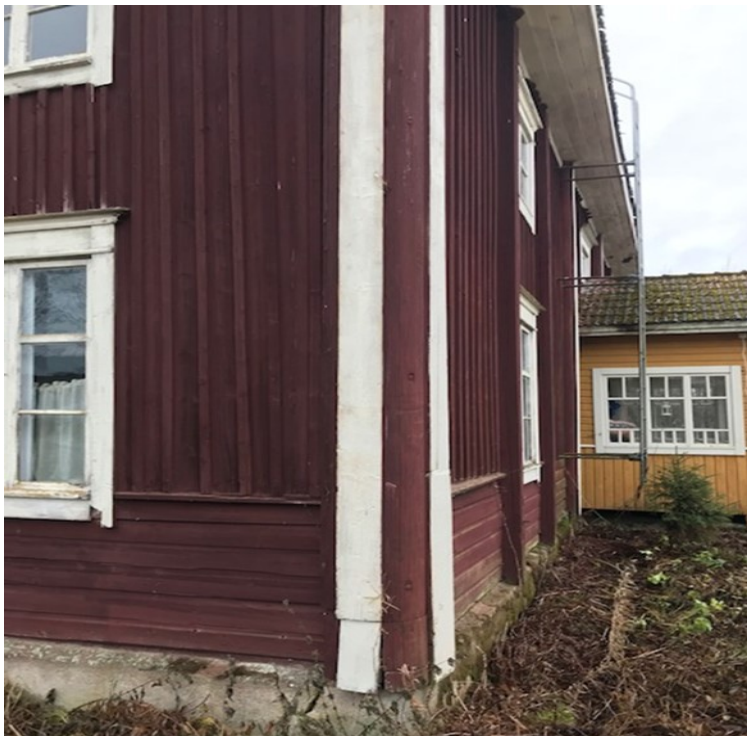
Kuva 26. Koillisnurkassa salvostäkit olivat säilyneet alaosaa lukuun ottamatta.

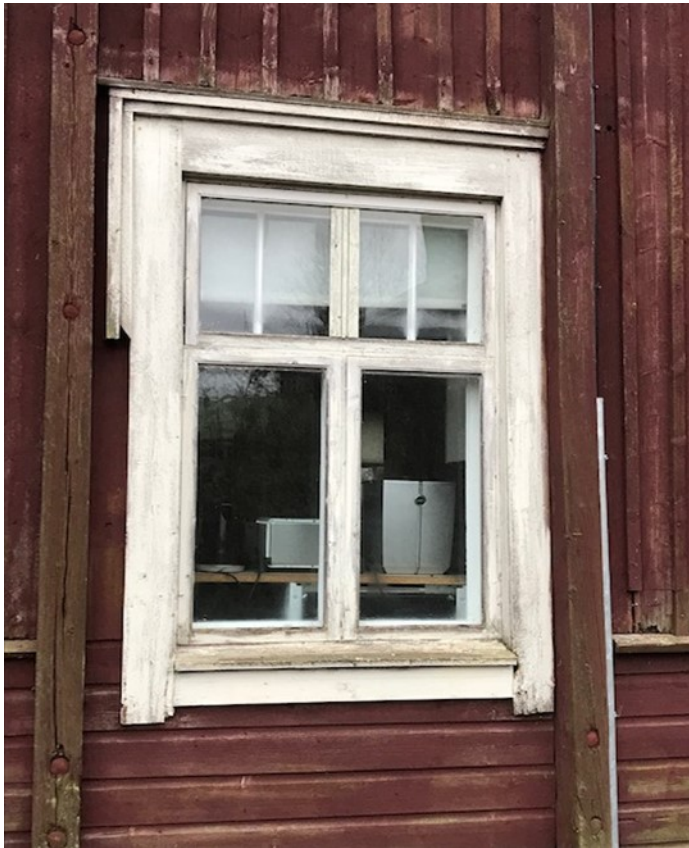
Kuva 32. T-ruudutus talon eteläpäässä. T-ikkunat olivat ilman empirekoristetta eli ikkunakruunuja.

Kuvan 32. mukainen T-puite ikkuna on yleistynyt alueen taloissa 1900-luvun alussa ja sitä kutsutaan myös venäläisikkunaksi, koska se yleistyi Venäjän vallan aikana. Näissä ikkunoissa ei ollut koristeosaa eli kruunua. Kaikissa vanhemmissa ruutuikkunoissa oli jäljellä huonokuntoiset empiretyyliset ikkunakoristeet eli kruunut. Malli, joka on kuvassa 33. vanhempien ikkunoiden yllä, on tyypillinen alueella.

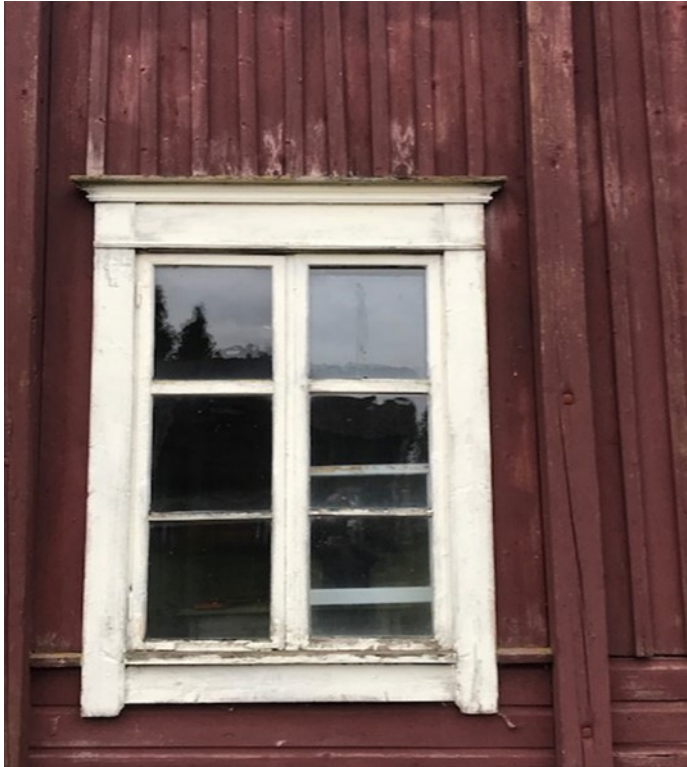
Kuva 33. 6-ruutuiset ikkunat, joissa koristeosa.

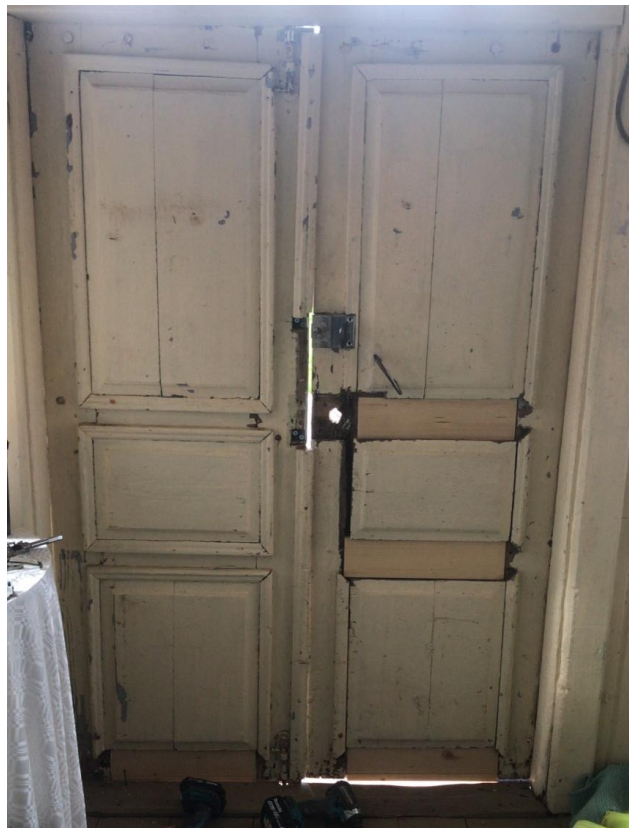
Ulko-ovet ovat vanhat massiivipeiliovet, ja ne ovat erittäin huonokuntoiset. Lukkoja ovesa on usealta aikakaudelta ja kaikki toimimattomia. Kuisti ja porstua ovat kylmiä tiloja. Niiden väliin on 1970-luvulla vaihdettu ikkunallinen laakaovi vasikkaosalla eli kapealla ovilehdellä.

Kuva 35. Ulko-ovi sisäpuolelta kuvattuna.

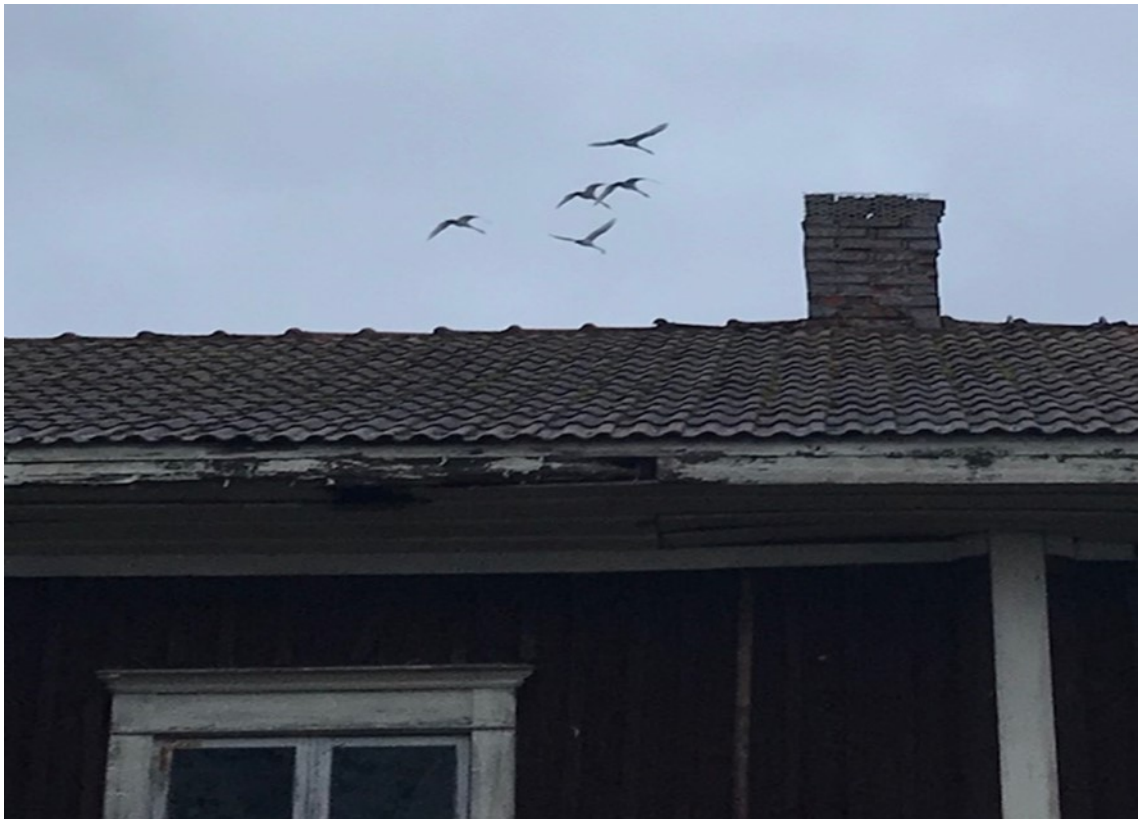
Kuva 36. Katto pohjoislappeelta.

Rakennuksessa oli ollut alkuperäisesti pärekatto, joka oli jätetty aluskatteeksi myöhemmin tehdylle betonitiilikatolle. Tyypillisesti vanhentunut betonitiilikatto kuvassa 36. Tiilikate oli sammaloitunut ja jäkälöitynyt ja se oli kriittisessä kunnossa. Näkyvät vuodot olivat löydettävissä pääasiassa räystääsalueelta. Jokunen vuotokohta oli myös rakennusalan sisäpuolella. Eteläpäädyn piippu oli purettu ja entisen läpivienin kohdalta katto oli paikattu siten, että siellä oli havaittavissa vuotoja. Kantavan kattorakenteen kunto päästiin toteamaan ullakolta ja toisesta kerroksesta ja sen todettiin kuitenkin olevan hyvä.

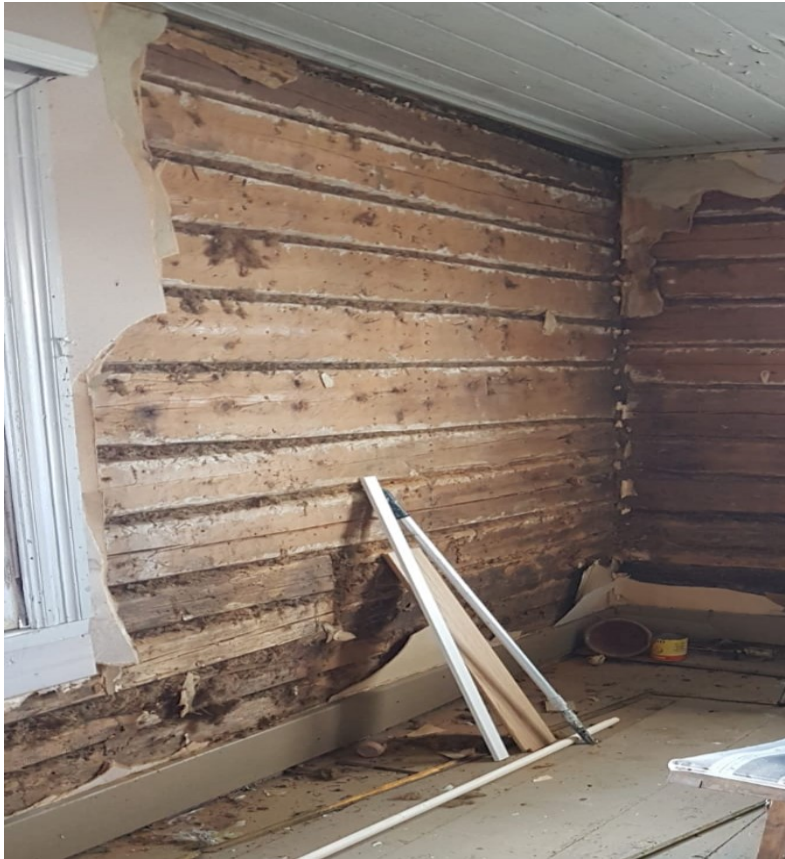
Kuvassa 39. näkyy punertavalla erotetut kaksi isoa huonetta Itäpäädyssä. Nämä olivat lähes alkuperäisessä kunnossa. Näissä kahdessa huoneessa havaittiin huoltamaton multapenkkirakenne. Huoneissa oli alkuperäiset leveät lankkulattiat. Pinnaltakin arvioituna lahovaurioita oli lattialankuissa paljon. Lattialuukun kautta tarkastettuna alapinnoilla oli jonkin verran silmämääräisesti arvioituna ainakin lahoa. Lisäksi lattianiskat olivat huonokuntoisia ja osin lahovaurioisia. Lattialankuissa oli havaittavissa myös tuhoeläinvaurioita. Hirsiseinät oli vuorattu pinkopahvilla ja usealla tapettikerroksella. Toisessa kamarissa oli leveä ponttilautasisäkatto ja toisessa raakalautakatto, joka oli vuorattu pinkopahvilla. Tulisijat olivat kamareissa jäljellä.

Kuva 40. Pinkopahvit ja tapetit poistettiin rungon arviointia varten. Kuvassa on pohjoisen puolen kamari.

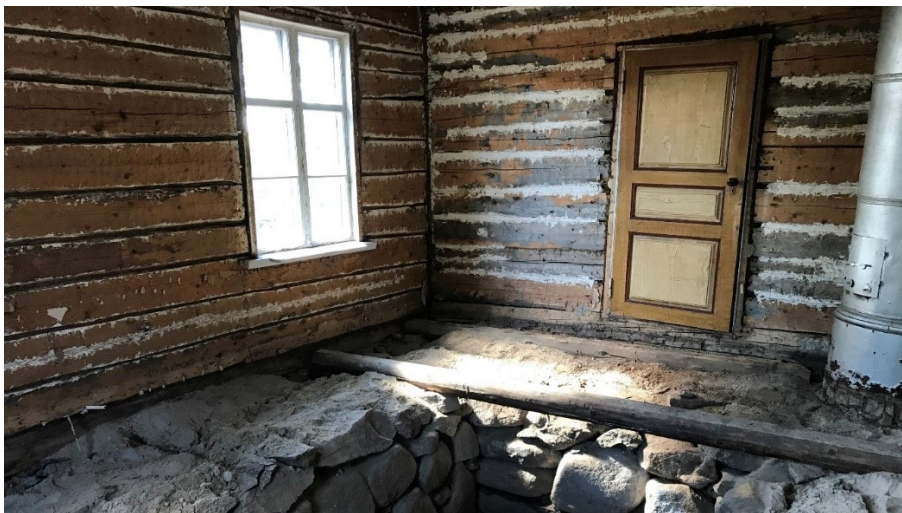
Toisessa kamarissa on peltirengasuuni ja toisessa huoneessa oli valurautaliesi. Väliovet ovat alkuperäiset peiliovat, joissa osassa ootraus (kuvissa 40. & 41.).

Kuva 41. Kamarin purettu lattia, sekä niskat. Kuvassa etelän puolen kamari, jossa. näkyy sisäpuoleisen oven ootraus.

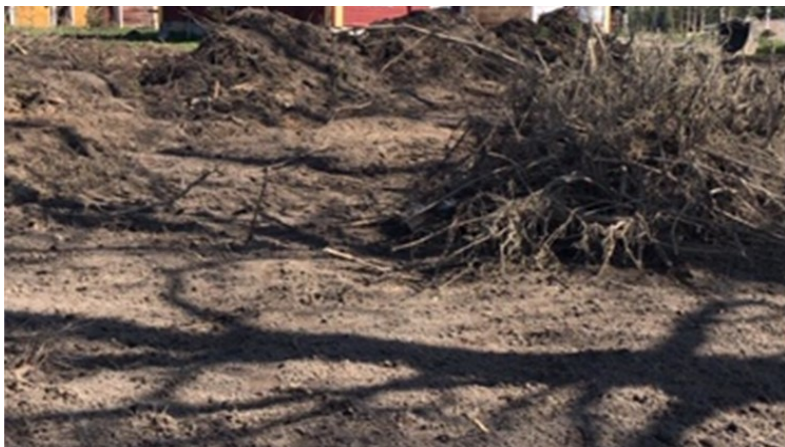
Kuva 42. Raivaus ja pintamaiden erottaminen.

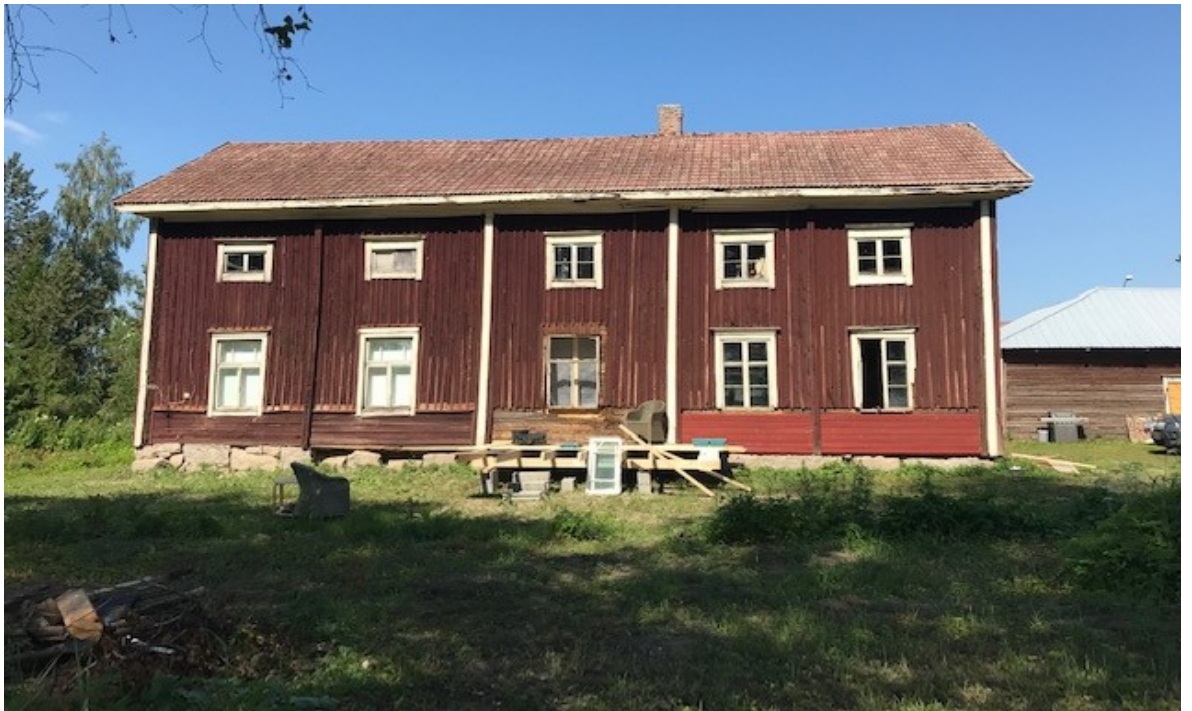
Kuva 43. Rakennuksen vierustat raivattuna.

Rakennuksen ympärille tehtiin maa-ainesten vaihto siten, että noin 5–7 metriä rakennuksesta kaivetaan maa-aines kauttaaltaan kivijalasta poispäin ja siten, että se muuttuu ojaksi talon ympärille 5–4 metrin päähän rakennuksesta.

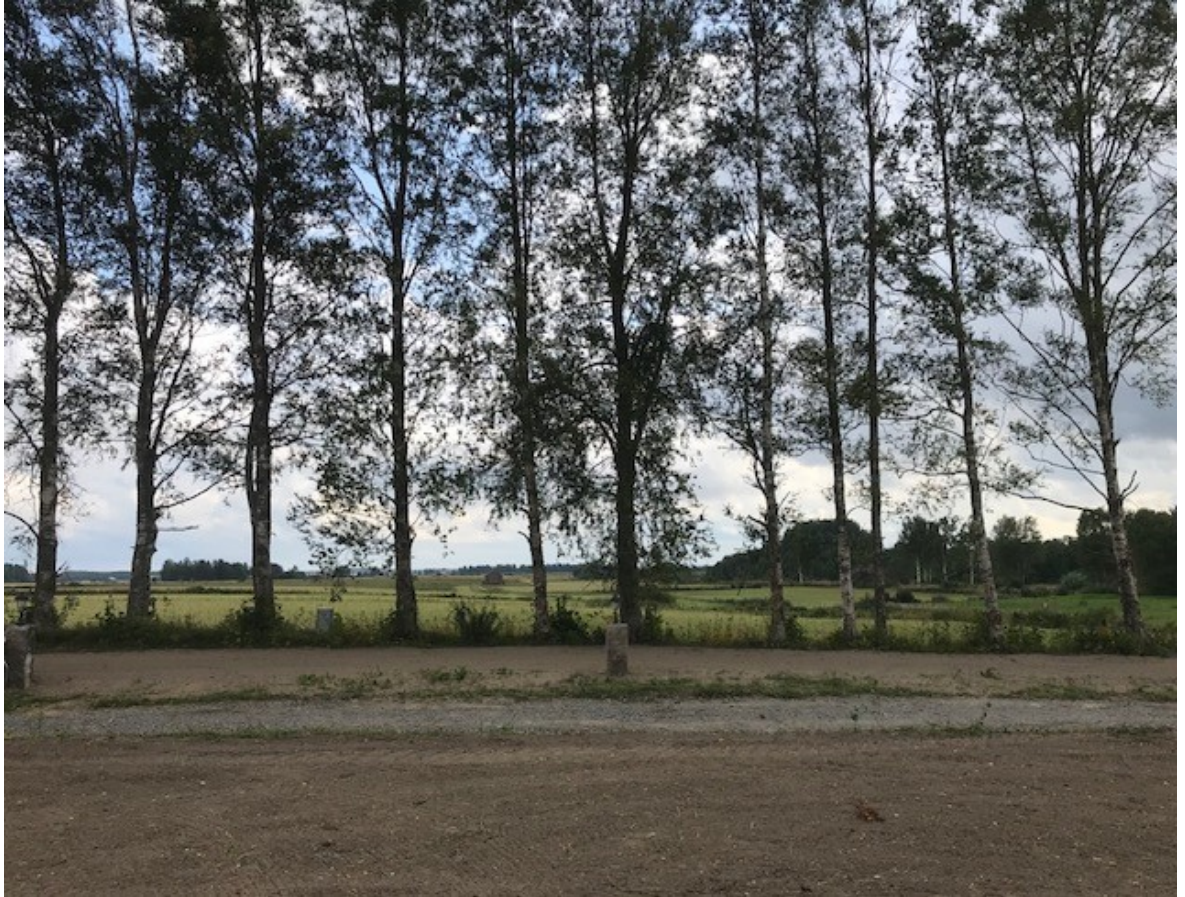
Tonttiojat avattiin siten, että etelä- ja itärajalte peltoon rajoittuva veto-oja perattiin kasvillisuudesta. Tontti viertää Lapuanjokeen lännessä, ja vesi ohjataan itärajan avo-ojasta etelärajan avo-ojan kautta jokipenkkaan. Kuvassa 45. tontin rajalla oleva avo-oja viettää joki rantaan.

Kuva 45. Peratut avo-ojat ja toteutettu ajoväylä rantaan.

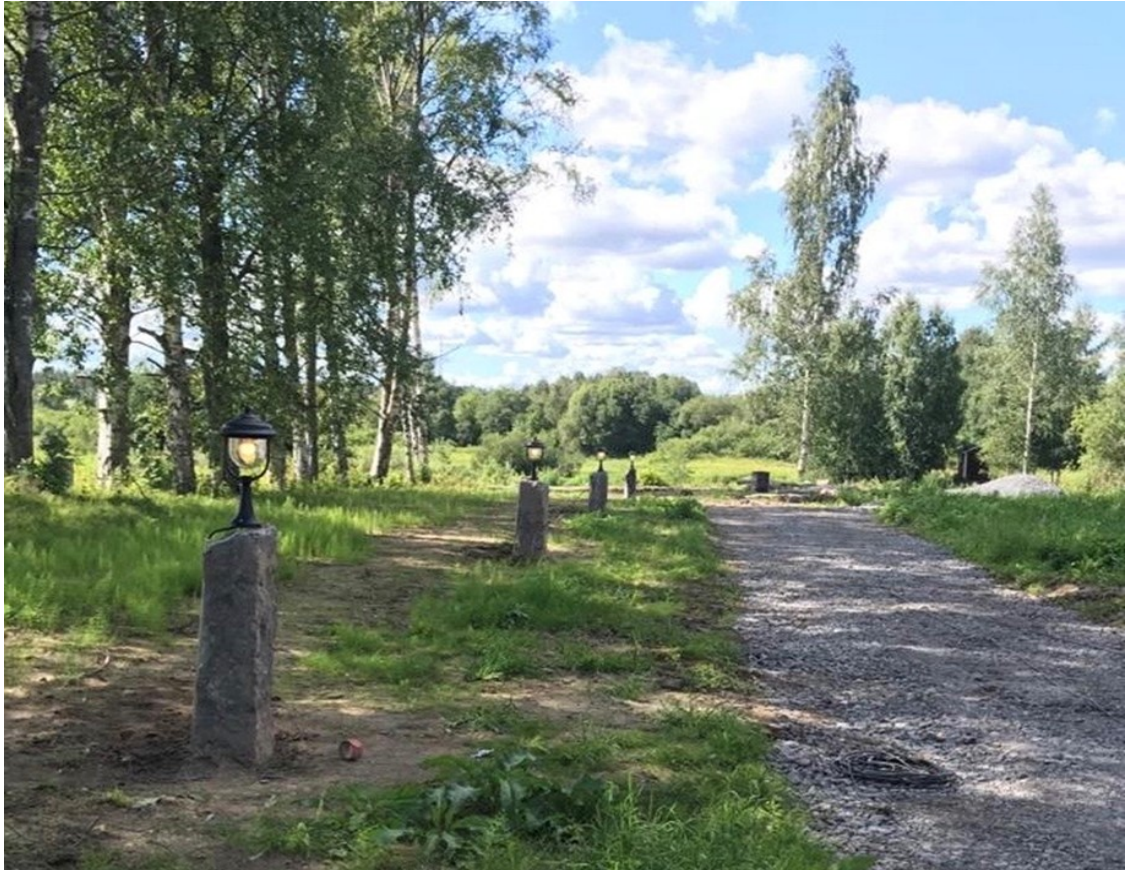
Kuva 46. Valaisinpylväät tontin eteläsivulla.

Ajopihat toteutettiin siten, että karkean murskeen päälle tulee ohut tiivistävä pinta ja sen päälle salaojasora, jotta piha saa perinteisemmän luonteen. Uusi ajopiha-alue muodostuu nyt rakennuksen itäpäätyyn ja eteläseinustalle jatkuen sieltä ajotienä kohti jokirantaa ja tulevaa rantasaunaa. Maanrakennustöissä siirrettävät vanhan navetan peruskivet käytettiin valaisinpylväinä. Ne pystytettiin ja niiden päihin asennettiin valaisimet. Kuvissa 45 ja 46 nähdään perattua tonttia.

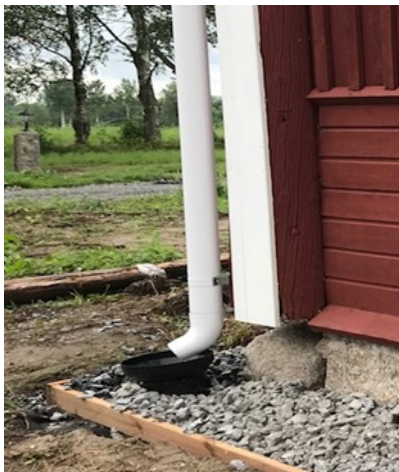
Kuva 47. Hulevedet johdetaan pois rakennuksesta umpiputkilla sadevesikaivojen kautta.

Rakennuksen vierustat suojattiin suodatinkankaalla noin 50 cm:n leveydeltä ja asennettiin kivetys. Murskeen päälle laitettiin mukulakivikivetys ja se asennettiin kivi- vabetonilla, joka kostutettiin.

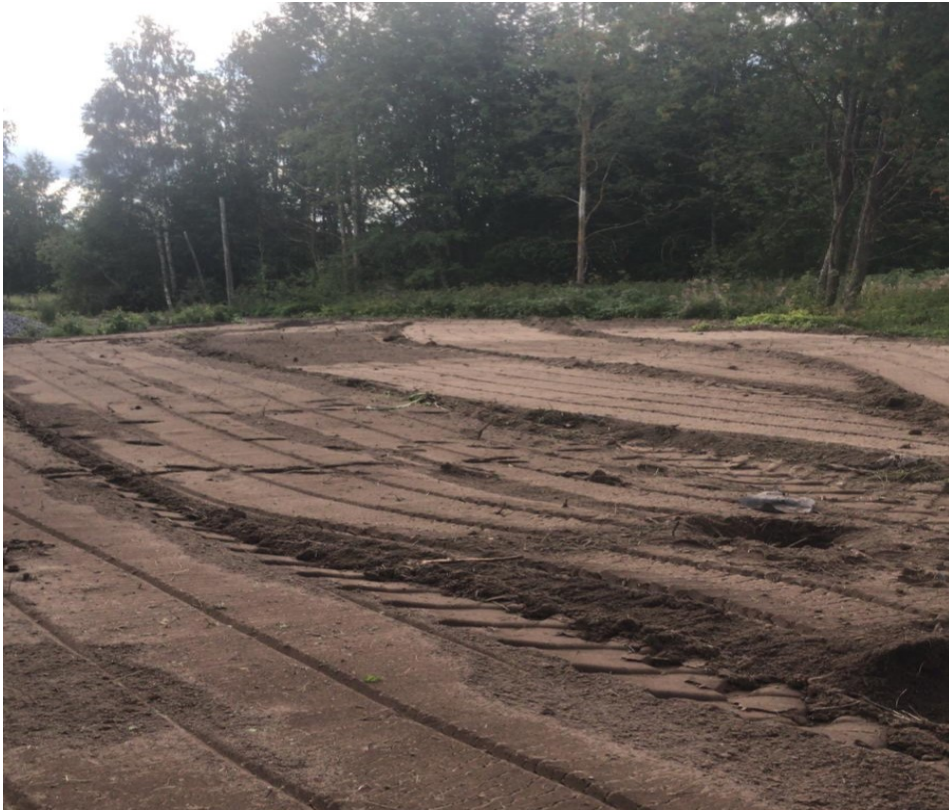
Kuva 48. Nurmialueiden rakentaminen jyrksimellä.

Sivuun nostettu ruokamulta siirrettiin pihan käyttöaluesuunnitelman mukaisesti. Sit-
ten se jyrksitään ennen nurmen kylvämistä (kuva 48.).

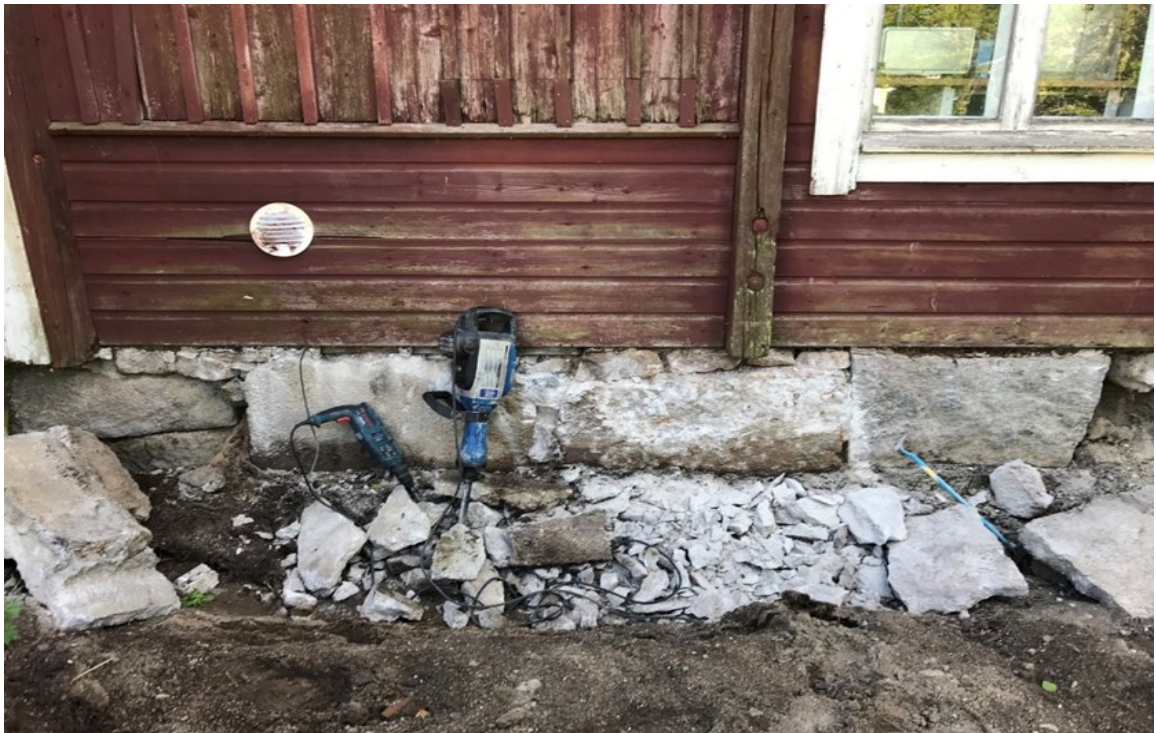
Koepiikkauksien jälkeen todettiin, että kivijalka on koottu sekä luonnonkivistä että 1800-luvulla yleistyneistä harkkokivistä eli harkon muotoon työstetyistä kivistä. Perustuksen pinnasta piikattiin pois valettu betonimantteli (Kuva 49.).

Kuva 49. Betonimanttelin purku piikkaamalla.

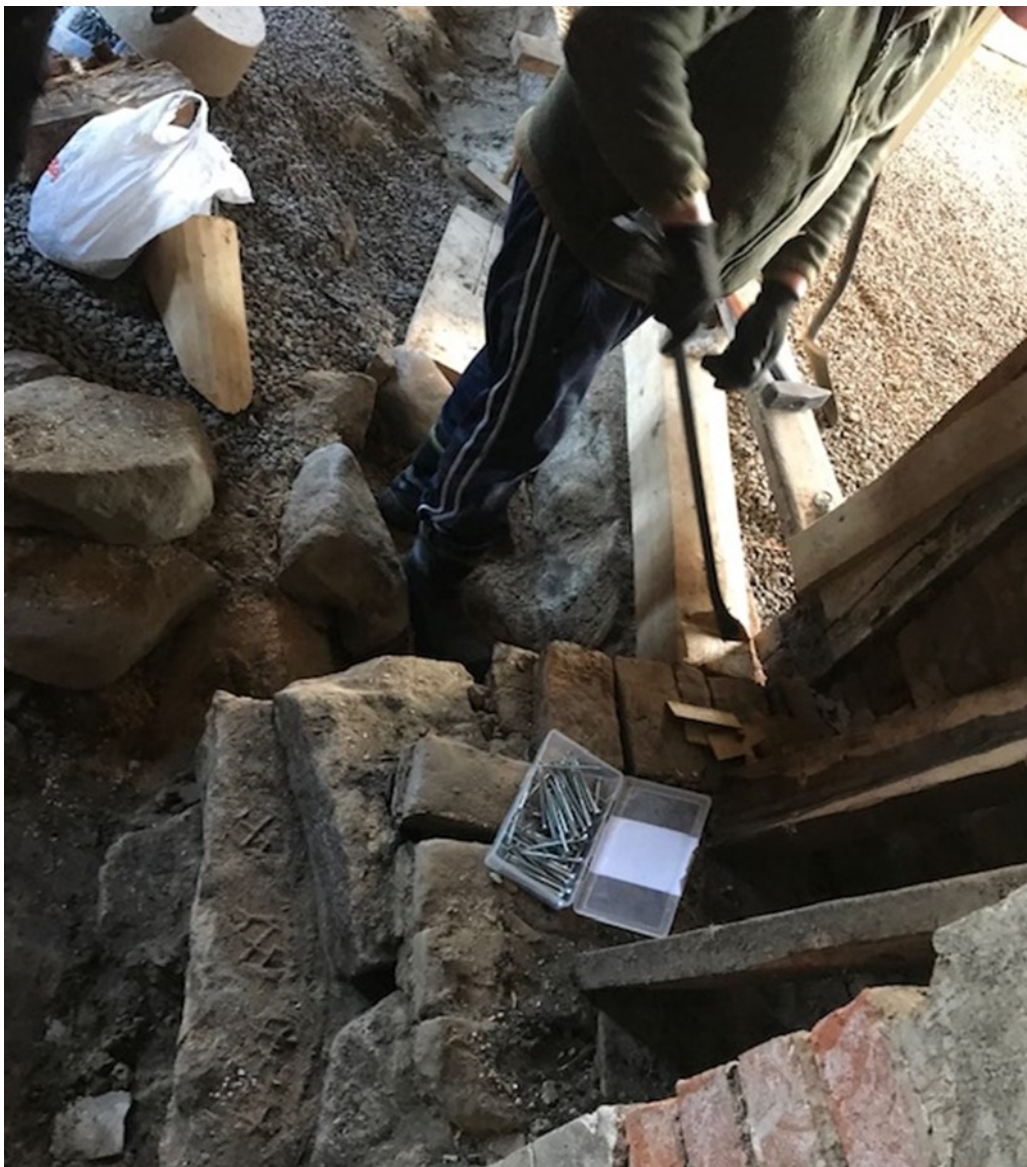
Kuva 51. Murskepatjojen asentamisen yhteydessä viimeisteltiin vielä hirsirungon korjauksia.

Graniittikivien sisäpuoli täytettiin 16–18 raekoon seulotulla ja puhdistelulla murskeella. Tähän kokoon päädyttiin sen vuoksi että, ilmataskuja jää tasaisesti, mutta kapilaarinen veden nousu kuitenkin katkeaa siinä massassa, joka uuden eristävän alalattiarakenteen paksuuden (20 cm) vuoksi sinne saatiin. Tasosta - 85 cm pinta laski vielä imun jälkeen noin 5 cm. Murskepatja saatiin 55–60 cm:n paksuiseksi, jossa kapilaarinen veden nousu katkeaa (kuva 51.). Uusittujen tuuletuskanavien päät asennettiin murskepinnan yläpuolelle.

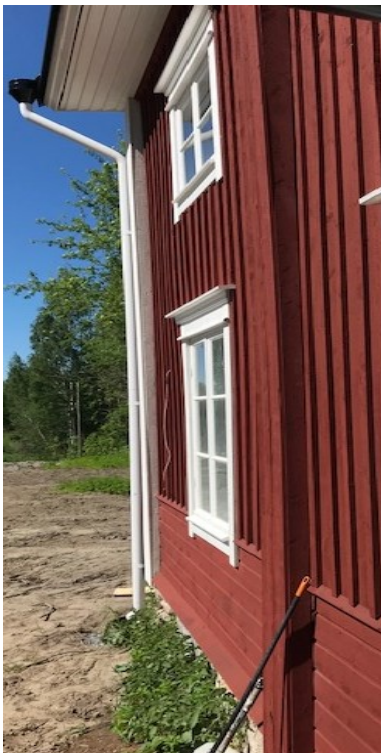
Kuva 55. Uusittu täkkihirsi ja kotelointi eteläsivun länsipäädyssä.

Hirsirungon oikaisutyötä jouduttiin tekemään eteläseinän länsipäädyssä, jossa yksi laudoituksella suojaamaton täkkihirsi vaihdettiin uuteen ja seinä kiristettiin suuremmaksi. Kuvassa 55. nähdään oikaistu uusittu täkkihirsi koteloituna.

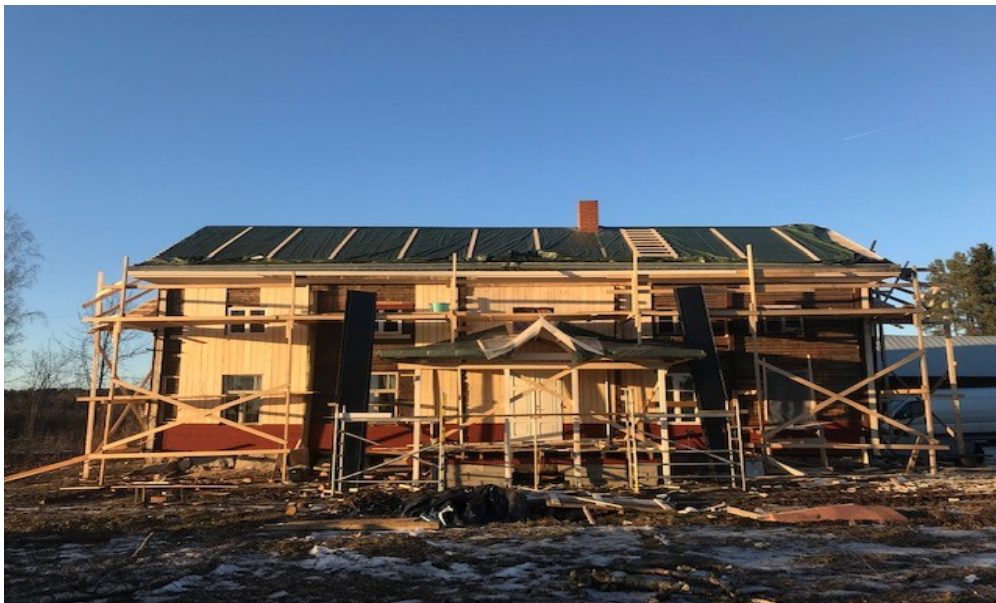
Kuva 57. Ensimmäiseksi laudoitettiin keskiosa, jotta uuden kuistin kattorakenteet saatiin tehtyä yhtenäistä pintaa myöden.

Alaosan eli helman vaakapanelointi tehtiin uusiksi 120 mm x 22 mm raakahöylätyllä ponttipaneelilla. Vaakapaneelin aloituskorkkoa päätettäessä kierrettiin koko talon ikkunakorot ja valittiin sellainen korko, ettei se korosta hieman eri tasoissa olevia ikkunalinjoja. Kuvassa 57. ja 58. helmapaneeli on asennettu ja pystyrimavuoraus on käynnissä.

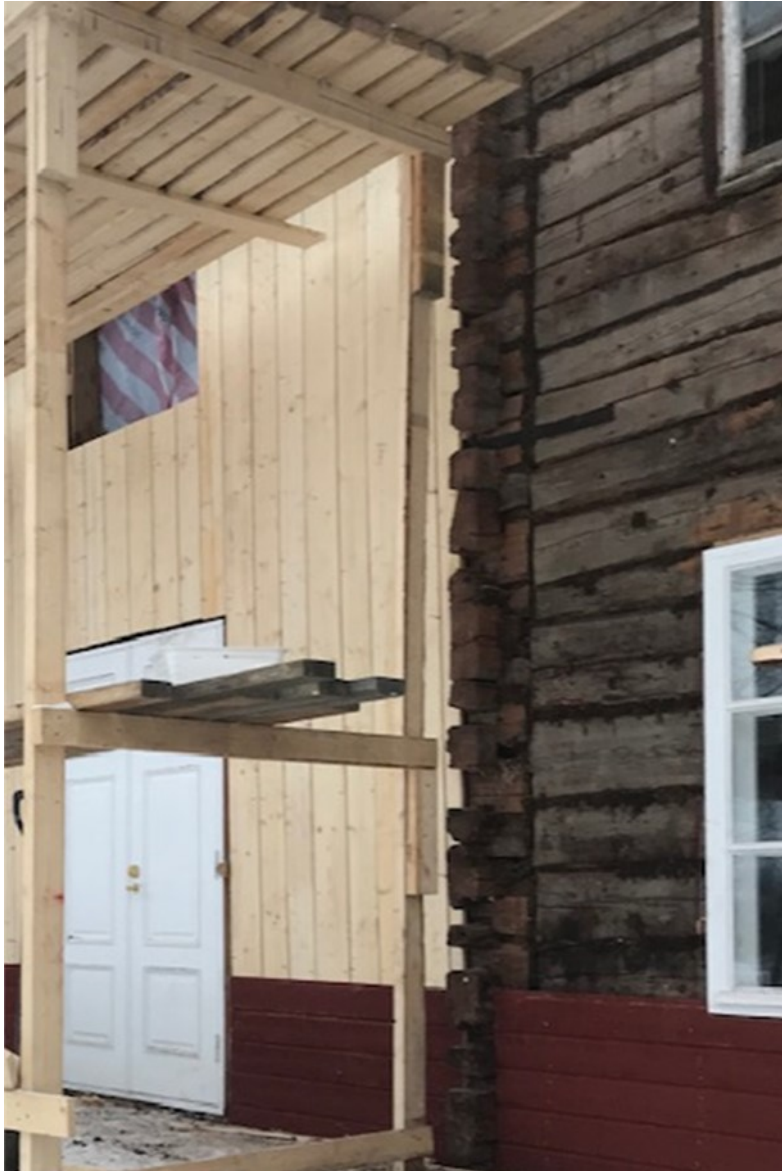
Kuva 58. Uusi eteläseinän laudoitus rakentuu eri levyisistä laudoista.

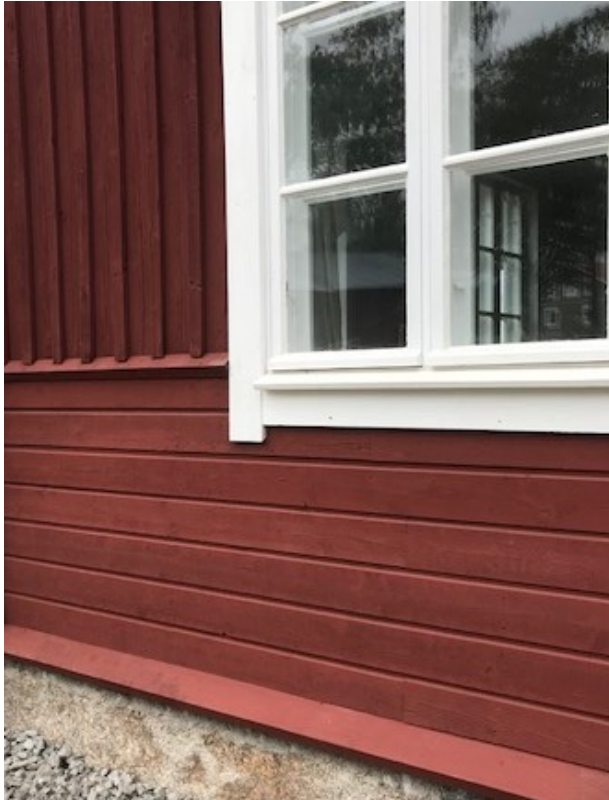
Kuva 59. Pohjoisseinällä vanha rimalaudoitus ja uusittu vaakaponttilaudoitus sekä uhrilaudat.

Rimoitus uusittiin tarvittavin osin koko rakennuksessa. Rimoitus viistettiin ja jätettiin hieman irti vakaaneloinnin ja rimalaudoituksen erottavaa tippalautaa kohti, jotta rimojen kuivuminen olisi mahdollisimman nopeaa. Vesilauta, joka on rimojen alapuolella, tehtiin 48 mm x 95 mm:n puutavarasta, joka sahattiin kulmasta kulmaan. Vaakapaneeliosan valuvesien alaohjaus tehtiin 48 x 125 mm:n puutavarasta niin, että se ohjaa seinävedet kivijalan ulkopuolelle. Ne käsiteltiin kauttaaltaan ennen asennusta puunsuojalla, joka oli sävytetty seinän sävyllä. Tällä pyrittiin uhriosien mahdollisimman pitkään ikään ja suojaamiskykyyn. Kuvassa 59. uhriosat on paikallaan.

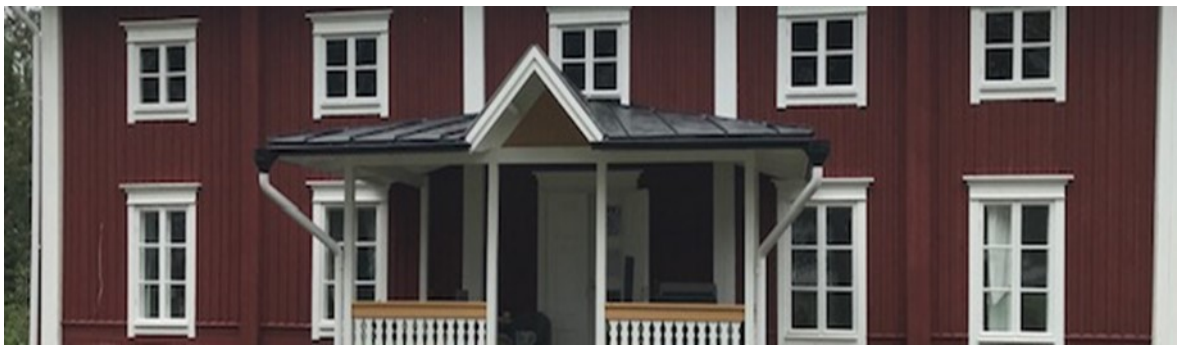
Kuva 60. Salvoslaudoitukset, täkkilaudoitukset ja uuden kuistin istuminen seinän rytmiin.

Lopuksi talo maalattiin pellavaöljyvernissa pohjaisella, Virtasen maalitehtaan punamullan Falun-sävyisellä maalilla. Kuvassa 60. nähdään uusittu eteläseinä.

Umpikuisti pohjoisseinällä maalattiin edelleen keltamultasävyisellä öljymaalilla, kuten kaikki valkoiset osat rakennuksessa. Keltamulta -sävyä käytettiin hieman tehosteena myös uudessa avokuistissa kaiteiden käsijohteissa (kuva 60.).

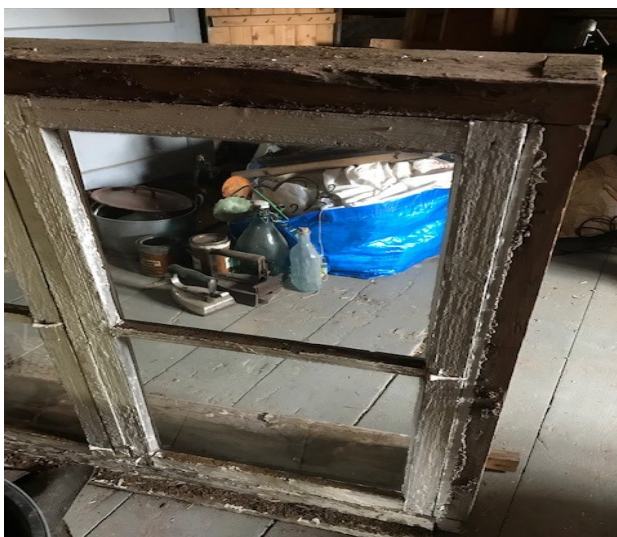
Kuva 61. Vanha ikkuna otettiin talteen ja säilytetään malliksi alkuperäisistä.

Yläkerran ikkunat teetettiin pääosin yksinkertaisina lukuun ottamatta kahta makuuhuonetta, joihin teetettiin kaksinkertaiset ikkunat. Ikkunakehykset tehtiin kuitenkin kaikki saman syvyisinä, että mahdollistettiin myöhemmin yläkerran tiloissa tuplaikkuna-asennus ja sisäpinnan levyttäminen. Niissä yläkerran huoneissa, jotka jätettiin hirsipinnalle, tasoero peitettiin käyttäen alkuperäisiä vuorilautoja mahdollisimman paljon. Kuvassa 61. vanha ikkunakokonaisuus, joka otettiin malliksi.

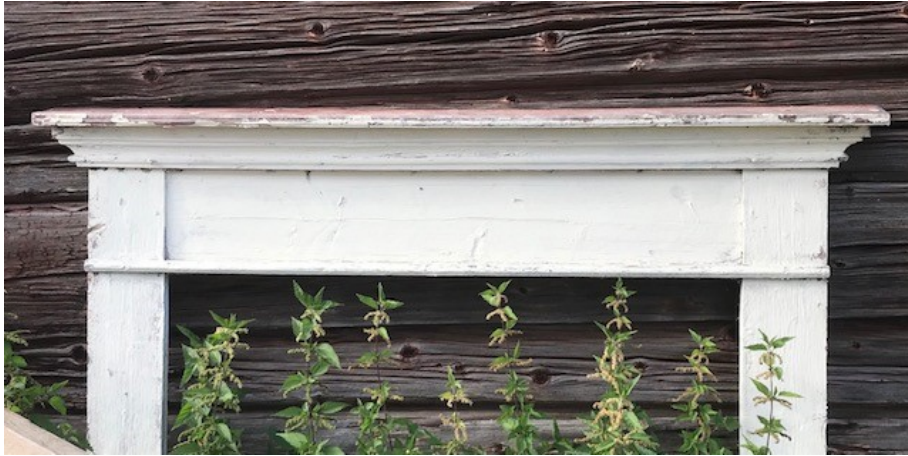
Kuva 62. Vanha ikkunakoristete säilytettiin malliksi.

Ikkunoiden ulkopuolen vuorilaudat ja tippalistat uusittiin ja samalla kertaa teetettiin puusepällä kaikki ikkunakruunut eli koristelivat vanhan mallin mukaisiksi, osin uusilla mitoilla. Eteläpäädyn T-ikkunoissa oli erilaiset ja uudemmat, vanhaa mallia yksinkertaisemmat kruunut. Kuvassa 62. on alkuperäinen ikkunakruunu ja kuvassa 63. uudet mallin mukaan teetetyt ikkuna kokonaisuudet.

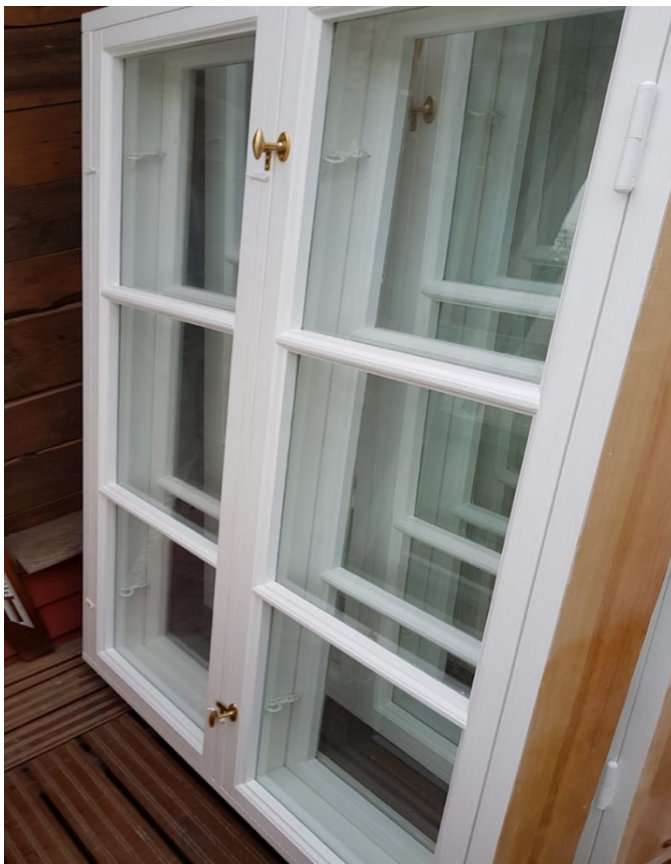
Kuva 63. Uudet yhtenäiset mallin mukaiset ikkunat.

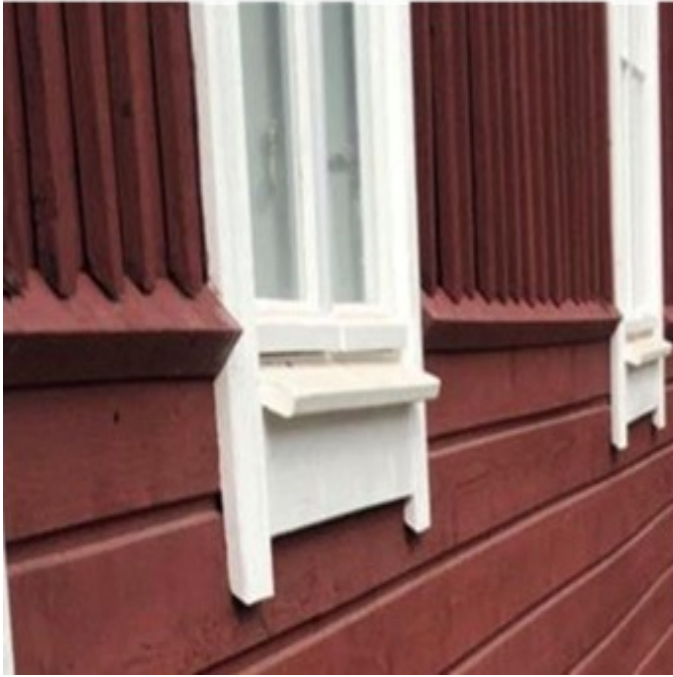
Kuva 64. Ikkuna asennus ulkokuorin kanssa pintaan.

Kuvassa 64. nähdään ikkuna asennus laudoituksen pintaan. Uudelle kuistille avautuvat uudet pariovet teetettiin perinteisen mallin mukaan siten, että ulko-ovet ovat umpipeiliovet ja sisäpuoliset lasipeiliovet (Kuva 65. ja 66.).

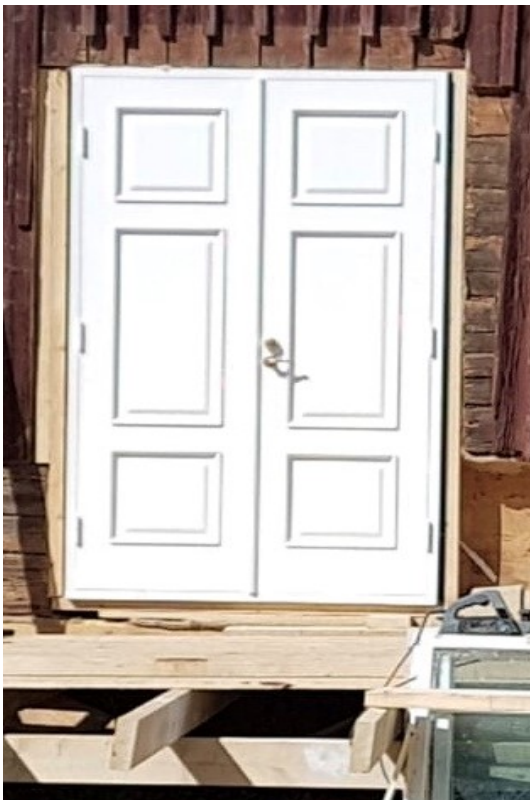
Kuva 65. Uusi teetetty pariovi uudelle pääsisäänkäynnille.

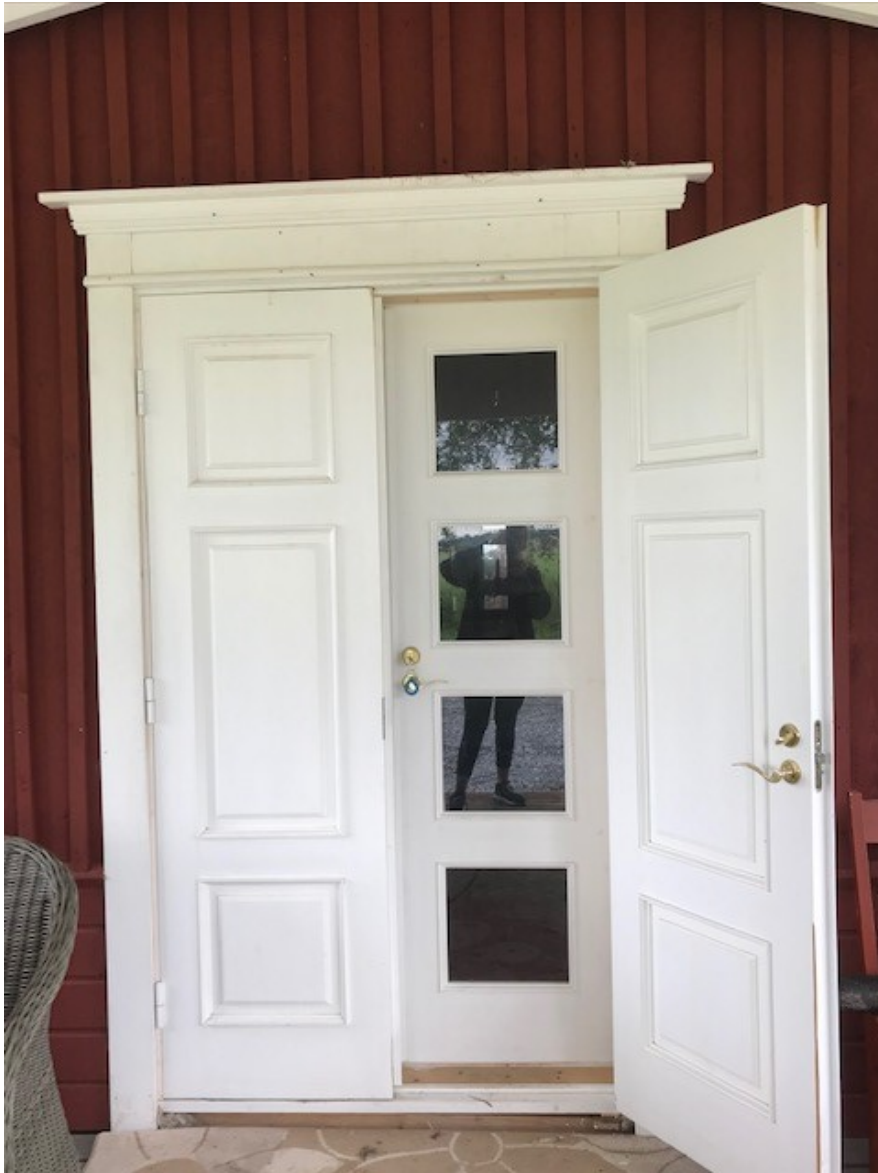
Kuva 66. Uusi pariovi kruunuineen valmiissa seinäpinnassa.

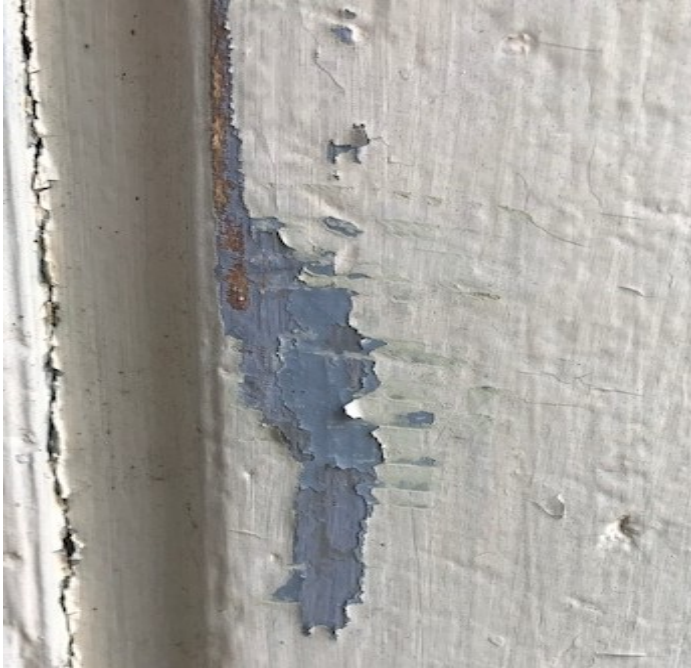
Umpikuistin ulko-oven kunto todettiin niin heikoksi, että sen kunnostaminen sellaisenaan tarkoittaisi käytännössä lähes uuden rakentamista ja vanhojen puuosien hylkäämistä. Jotta rakennukseen kuulunut vanha ovi saadaan säilymään seuraaville sukupolville, tehtiin asiassa päätös, jonka seurauksena ovi säilyy, mutta se paneloidaan. Alle jää peiliovi. Ovesta saatiin kaunis, toimiva ja tukeva siten, että vanha massiivipeiliovi paneloitiin ulkopuolelta perinteisen viistomallin mukaisesti. Uusi pinta todettiin olevan parempi siten, että se erottuu myös väriltään vanhasta. Ovi oli aikaisemmin keltamullan sävyinen, mutta maalikerrosten alta paljastui, että

Kuva 67. Umpikuistin vanhojen ulko-ovien edellinen väri.

edellinen väri oli ollut sininen kuten kuvassa 67. nähdään. Uusi pintapaneeli maalattiin tällä vanhalla sävyllä (kuva 68.).

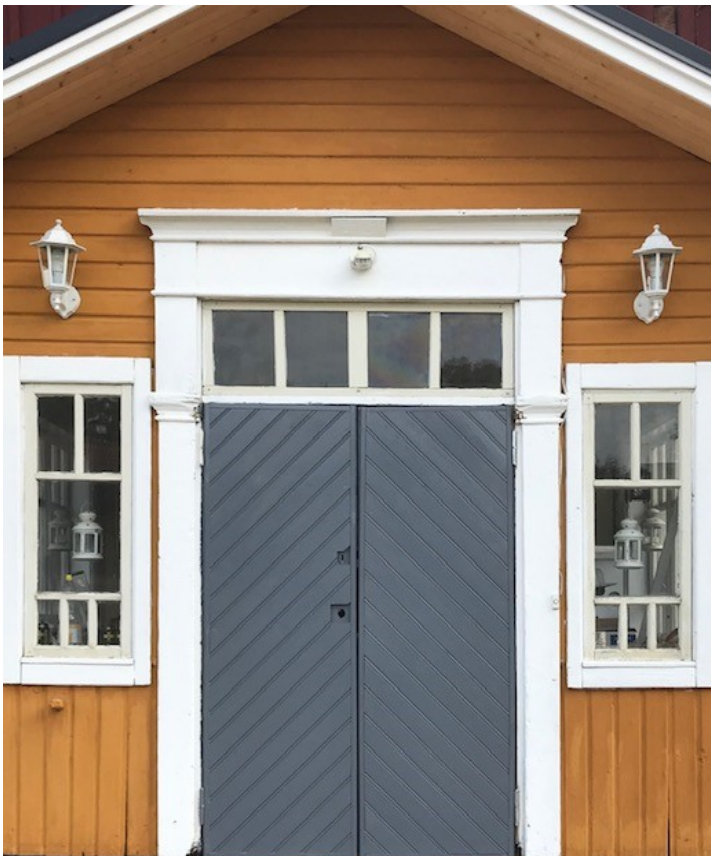
Kuva 68. Vanha ovi jää paneloinnin sisään.
