Rakennusperintökohteen korjauksen suunnittelu

Yli-Liinamaan talo, Ylihärmä

Opinnäytetyö

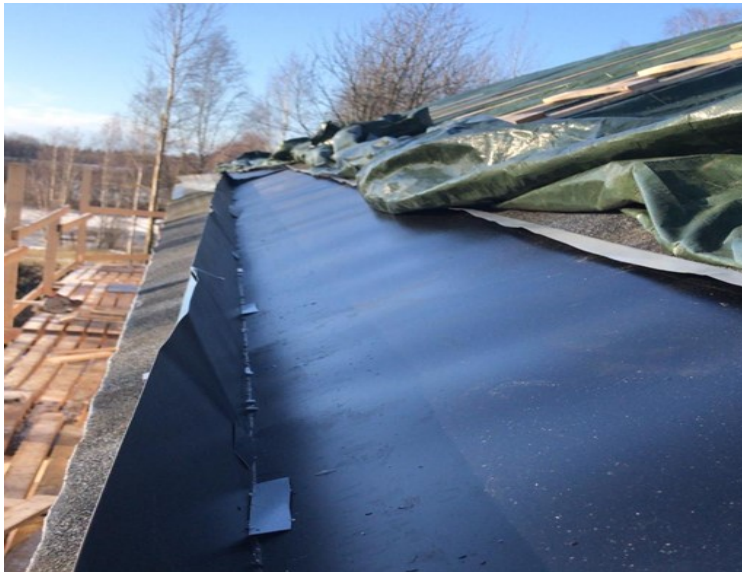
Kuva 69. Jalkaränni rakentuu osaksi kattoa.

Vanha tiilikate ja aluskatteena ollut päre sekä vanhat ruoteet purettiin. Uudet ruoteet ja aluskate asennettiin. Tarvittavin osin kattorakenteita jouduttiin jonkin verran lisäämään uusien ruoteiden vuoksi, mutta pääasiassa kaikki vanhat kattorakenteet olivat erinomaisessa kunnossa ja riittäviä. Kattokuormat pieneivät valitun konesaumapeltikaton vuoksi. Kattotyön yhteydessä paikannettiin tuleva uusi eteläpään piipun läpivienti ja tehtiin sille kattorakenteeseen varaus. Katto uusittiin konesaumapeltikatteeksi ja sen väriksi valittiin musta. Viereisen pihapiirin talossa on myös konepeltisaumakate. Naapurikiinteistön katto on vihreä, mutta sitä väriä ei valittu. Vaikka rakennukset muodostavat yhtenäisen pihapiirin, mutta niiden katot olivat olleet erilaiset, katsottiin ettei niiden värinkään tarvitse olla yhtenäisiä. Kattovedet ohjattiin perinteisillä jalkaränneillä, joissa veden ohjauspellit kiinnitettiin peltikattorakenteeseen. Näin vältyttiin siltä, että julkisivua hallitsevaa aluslaudoitusta olisivat leikanneet riippurännit. Kuvassa 69. rakennettiin jalkaränniä lappeille.

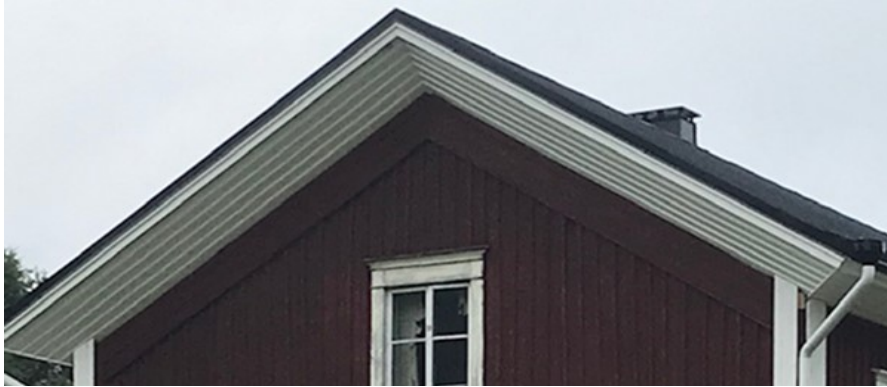
Kuva 70. Uusittu räystäään laudoitus.

Räystäään aluslaudoitus purettiin ja uusittiin kauttaaltaan. Käytettävät puoliponttilaudat tilattiin ja höylätettiin entisen mallin mukaan. Uusittu räystäslaudoitus on yksi rakennuksen näyttävimpiä kohtia. Se maalattiin valkoiseksi, kuten se olikin ollut. Hirsikerta päättyy ullakolla siten, että tuulettuminen tapahtuu, kuten ennenkin. (Kuva 70.). Syöksytorvien yläpäähän asennettiin tyylinmukaiset suppilot eli tratit, kuten

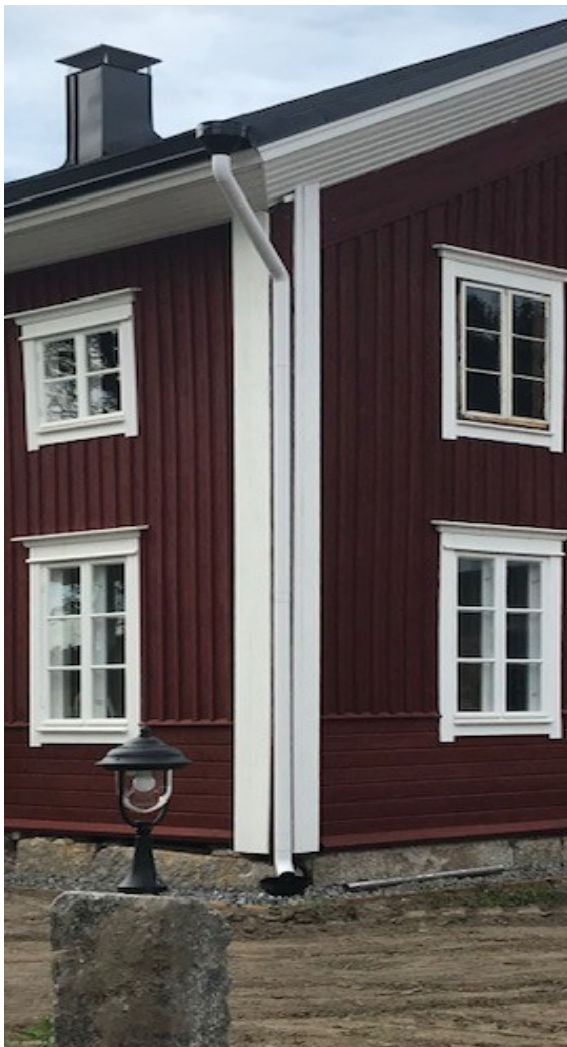
Kuva 71. Suppilon malliset tratit ja rännilinjaus salvoskulmassa.

viereisessä kiinteistössäkin on. Pyöreät syöksytorvet asennettiin kulmiin valkoisina, alastulot tuotiin pitkin ulkokulman $\frac{1}{4}$ - salvoshirttä pitkin. Pihaan ajettaessa tai joelta rakennusta tarkasteltaessa syöksytorvet istuvat uuteen lisättyyn valkoiseen nurk-
kien salvoslaudoitukseen (Kuva 71. ja 72.).

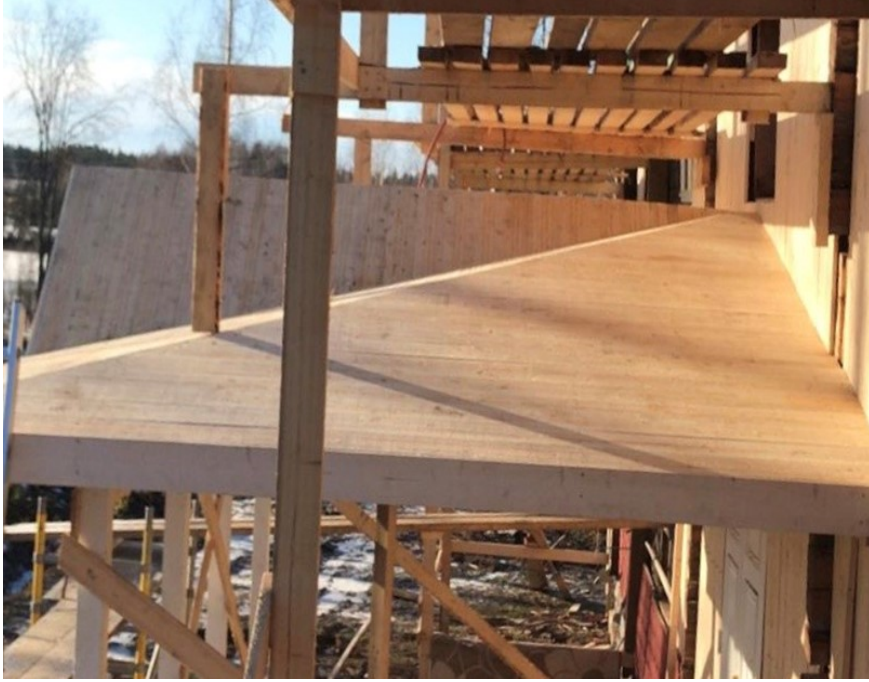
Kuva 74. Uuden kuistin katto rakentuu.

Vanhan umpikuistin katto jouduttiin madaltamaan ja rakennettiin uudestaan. Madallus oli syytä tehdä, että saatiin sen kohdalla oleva ikkuna suojattua ja nostettua kat-topelti seinää suojaamaan (Kuva 73.). Vanhassa rakenteessa katto liittyi suoraan seinää ja oli vaurioittanut sekä ikkunaa että seinää. Uusi kuisti ja sen katto rakennettiin samaan aikaan niin, että kaikki kattotyöt voitiin tehdä kerralla (Kuva 74.).

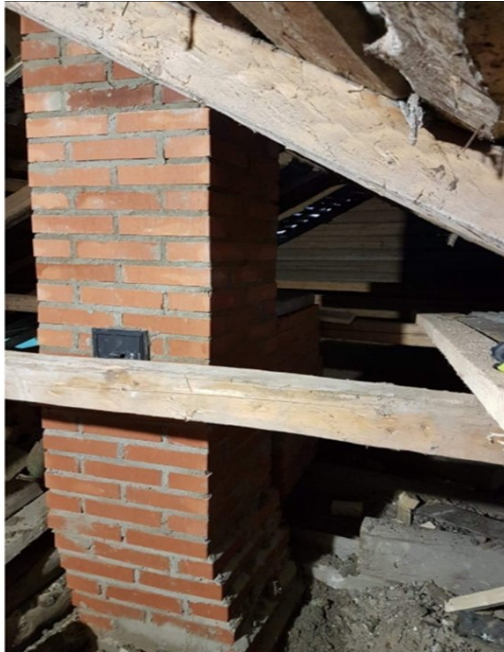
Kuva 77. Piipun uusi osa ullakolla, ennen slammausta.

Itäpäädyn savupiippu purettiin katolta alaspäin toisen kerroksen lattiatasoon ja muurattiin uudestaan. Piipussa oleva kulma, jossa kahden kamarin hormit yhdistyvät yläkerrassa, varmennettiin teräsputkella. Ullakon puoleinenkin osa varustettiin nuohousluukulla. Ullakolla ja yläkerrassa pinnat slammattiin palomääräyksen mukaisesti. Kattotyön yhteydessä piipun pää pellitettiin ja asennettiin hattu.

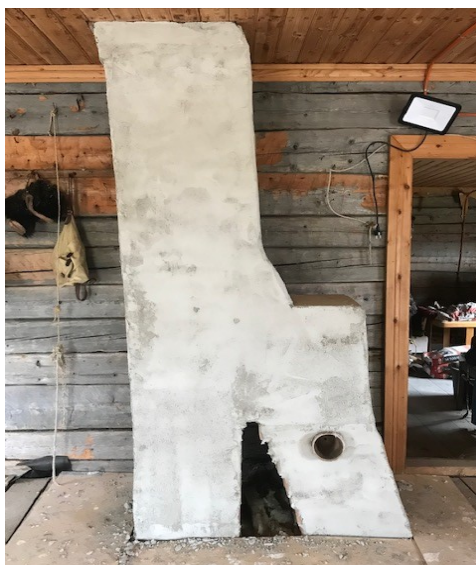
Kuva 78. Yläkerrassa kunnostetun piipun osa.

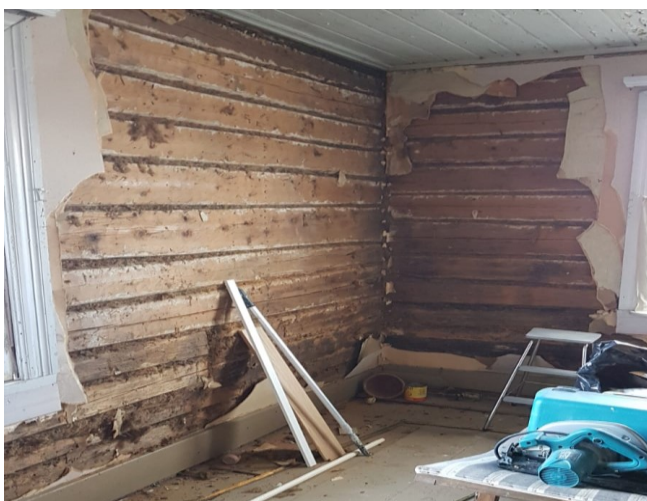
Sisätiloista kunnostettiin ensimmäisessä vaiheessa pohjoispäädyn kaksi kamaria. Näissä tiloissa alapohjan kosteus oli tehnyt eniten vaurioita lattioiden ja seinien materiaaleihin. Myös hirsitöiden vuoksi seinistä jouduttiin poistamaan pintamateriaalit ja purkamaan koko alapohjarakenne lahovaurioisena. Ainoastaan sisäkatot jätettiin. Kuvassa 82. on poistettu pinkopahvit ja saatu hirsiseinä näkyviin ja arvioitavaksi.

Kuva 81. Sisätyöt alkoivat materiaalien purkamisella.

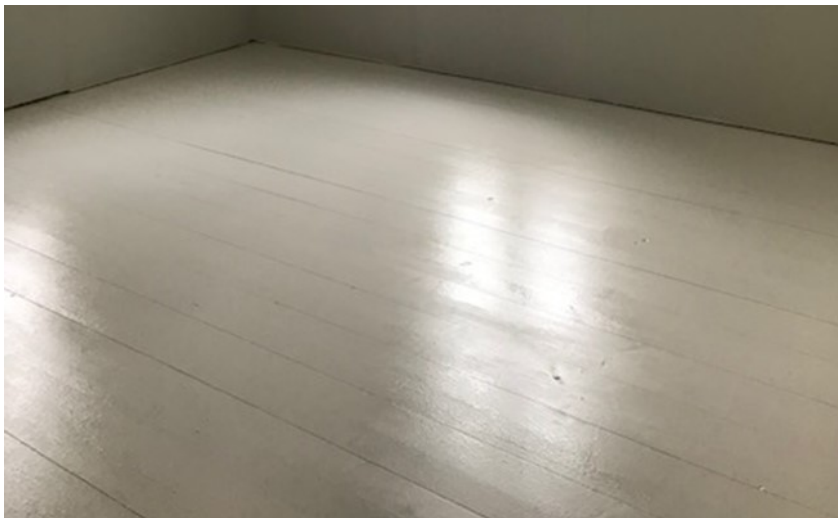
Kuva 82. Uusi lankkupermanto.

Alapohja uusittiin kokonaisuudessaan eristäväksi. Alapohjaan saatiin 25 cm:n paksuinen eristekerros. Uusien lattiavasojen ja eristeiden tilat vuorattiin tervapaperilla sekä alalautoitusta että pintalankkuja vasten. Eristeenä käytettiin ekovillaa. Seinien vierustat tiivistettiin vielä pellavarieveellä. Pintalankut, jotka ovat hyötyleveydeltään 185 mm ja paksuudeltaan 60 mm asennettiin ponttiin. Lankut saatiin höyläämöltä tilauksesta huoneiden pituisina, 360 cm. Näin ei jatkoksia jouduttu tekemään. Lopuksi lankkulattiat maalattiin Virtasen Porstua-maalilla. Kuvassa 83. nähdään uusi permanto valmiina.

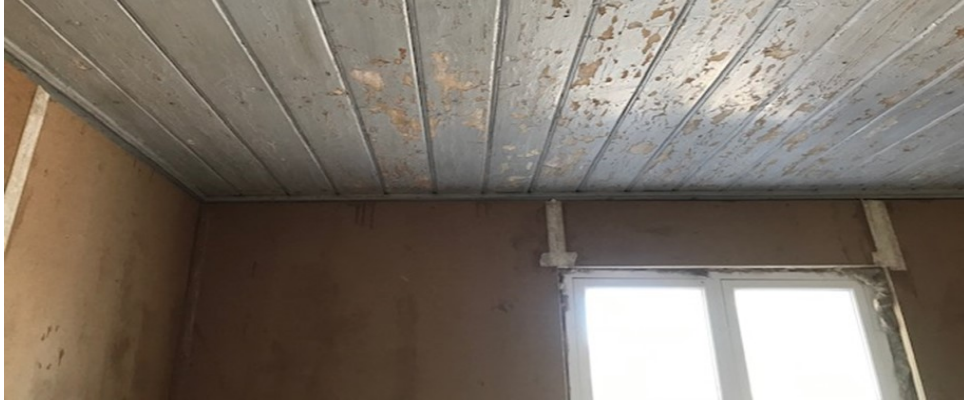
Kuva 83. Sisäkatto mekaanisen maalin poiston jälkeen ja seinät levytetty Halltex-levyillä ja nauhoitettu paperinauhalla.

Yläpohjan eristäminen tehtiin näissä tiloissa toisen kerroksen salin kautta. Saliin oli nostettu ilmeisesti 1970-luvun tuvan remontin yhteydessä lattialankut, jotka olivat vain vapaasti tilassa kiinnittämättä. Orgaaninen eriste imettiin pois ja tilalle laitettiin puukuitueriste. Kuten yleensä saleissa ja kamareissa, näissäkin huoneissa kattokannattajat eli haltiahirret ovat alalautoituksen eli alalautoitusten yläpuolella. Toisen kamarin katto on leveää käsin höylättyä lautaa ja toisessa se on vuorattu pinkopahvilla. Nämä materiaalit saatiin säästettyä. Lautakatosta poistettiin maali mekaanisesti ja lopuksi katon pintaa myös hiottiin (Kuva 84.). Tarkoituksen mukaista ei ollut saada täysin uuden näköistä pintaa eikä siinä olleita epätasaisuuksia tasoitettu. Pintakäsittelyksi valittiin huomaamaton ja epätasaisuuksia sietävä valkoinen matta kalkkimaali. Toisessa kamarissa pinkopahvikatto oli kunnostettavissa. Ainoastaan yksi kulma oli täysin irti. Pinkopahvia kiristettiin kostuttamalla sitä liisterillä ja

kiinnittämällä tukilaudat. Kun pahvi oli kuivunut tukilautojen alla, se naulattiin nupunauloilla kiristetyn alueen kohdalta. Reunoissa käytettiin myös paperinauhaa. Lopuksi koko katto maalattiin kalkkimaalilla kolmeen kertaan.

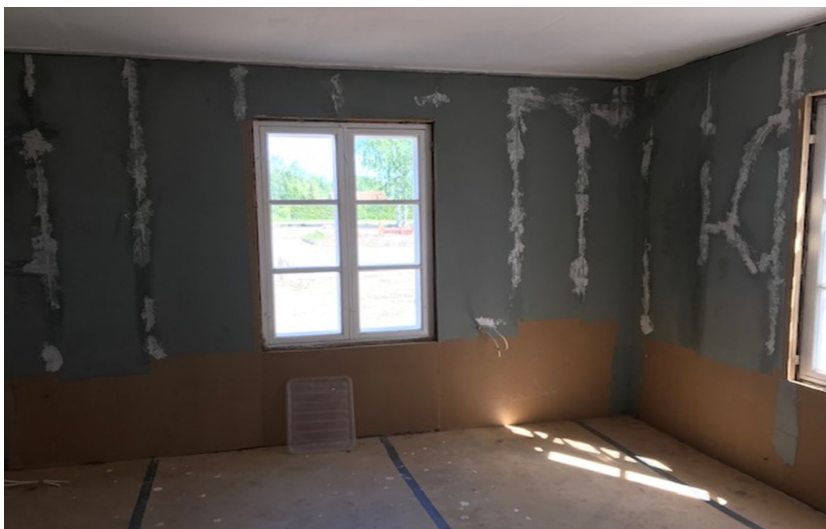
Kuva 84. Makulatuuripaperi asennettuna.

Seinät vuorattiin kauttaaltaan 18 mm halltex -puukuitulevyllä. Levyjen saumat paperoitiin paperinauhalla ja runsaasti liisteröiden. Alaosat tiivistettiin vielä nurkista makulatuuripaperilla (Kuva 85.). Tämä tehtiin, että saatiin lisättyä tuulenpitävyyttä ja eristystä. Seinien alaosat vuorattiin 6 mm:n vanerilevyllä ja maalattiin Virtasen pelavaöljypohjaisella paneelimaalilla molemmin puolin, että levy pysyi suorana. Levyjen saumakohdat ja nurkat listoitettiin 100 mm:n vanerisoiroilla, joista syntyi paneeliin kasettiulkoasu. Paneelin ja paperoidun pinnan rajaan asennettiin varjolistia sekä sen alapuolelle muotolista. Kaikki maalattiin saman sävyisellä maalilla.

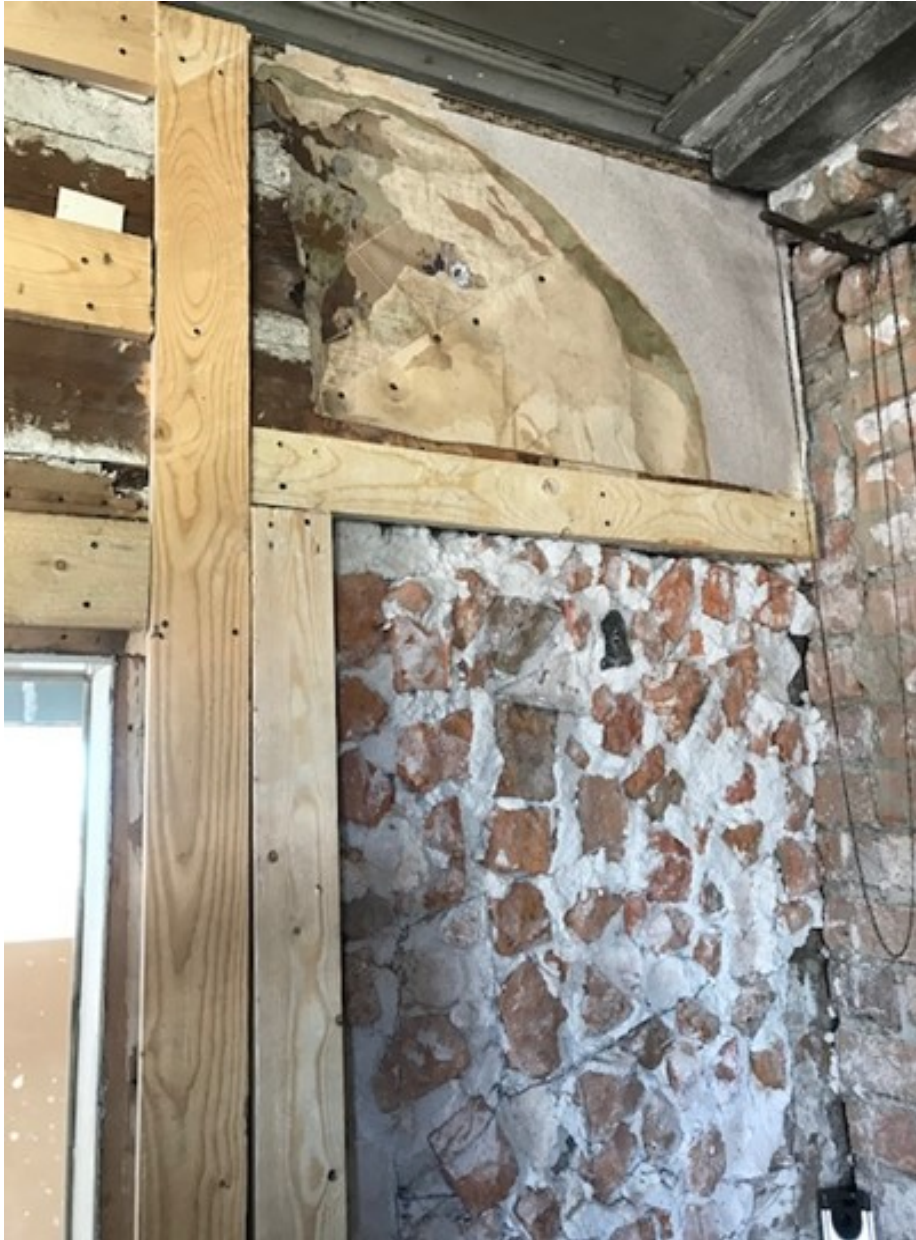
Kuva 88. Tapettifragmentin paikka. Kamarien välimuuri oli muurattu tiilenpalasista ja se jätettiin tasoituksen alle.

Muurit käsiteltiin tasoitteella ja maalattiin valkoisiksi kalkkipohjaisella maalilla. Muurien viereen kuitulevyn alle jätettiin huoneen tapettifragmentti. Toisessa kamarissa väliovet oli ootrattu. Oottrauksien ulkoasu ja laatu eivät kuitenkaan tyydyttäneen asiakasta, ne yli- eli suoja maalattiin hiomatta Virtasen ovi- ja ikkunamaalilla. Näin ne ovat haluttaessa otettavissa esiin. Ensimmäisen maalikerroksen jälkeen tehtiin puukitillä tarvittavat korjaukset sekä kevyt hionta. Tämän jälkeen laitettiin pintamaali ja asennettiin puhdistetut helat. Alkuperäiset kynnykset saatiin säilymään ja

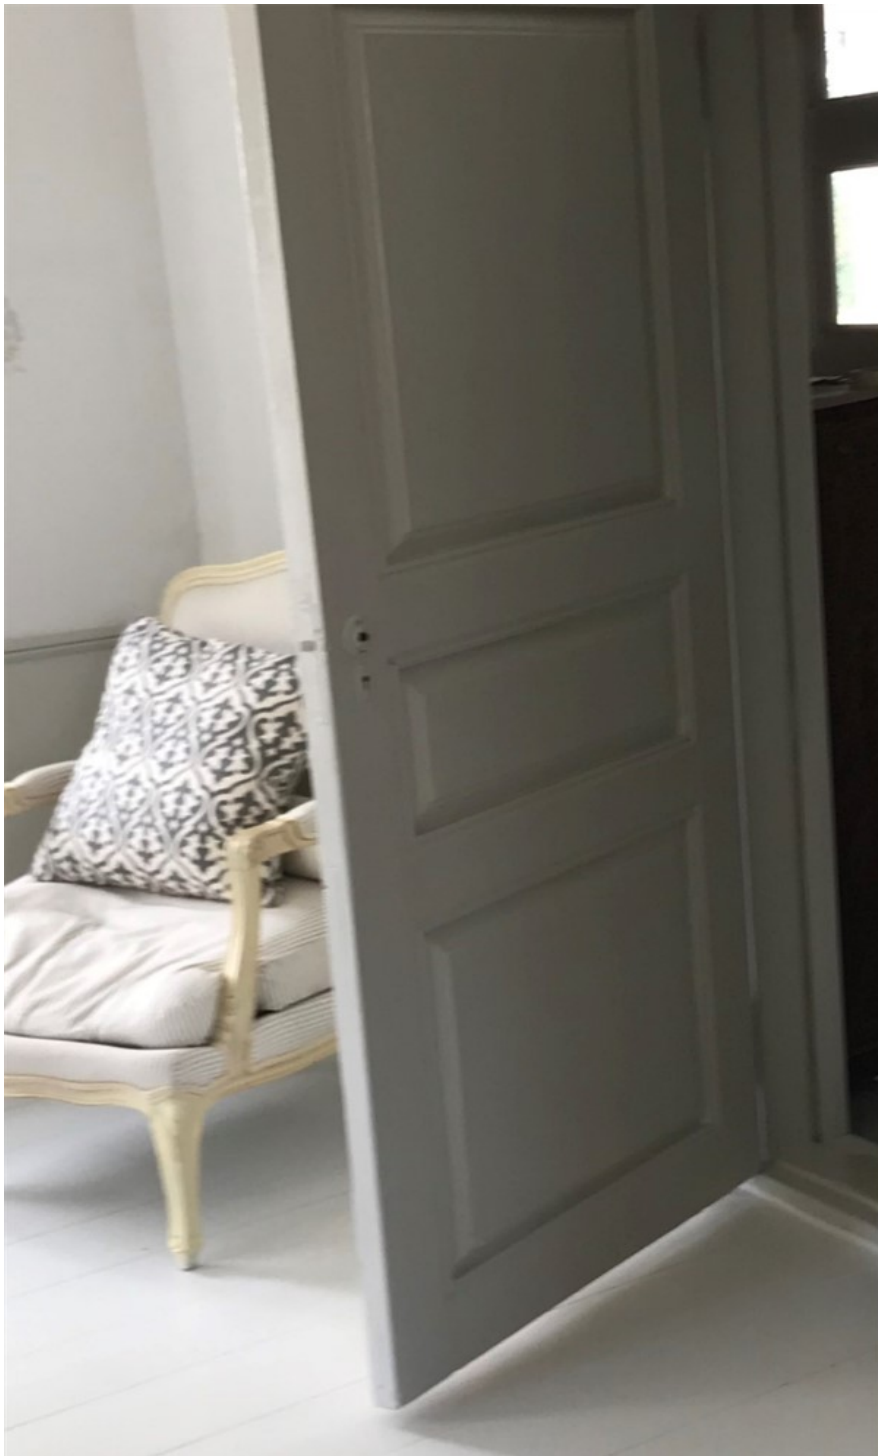
Kuva 89. Väliovet pintamaalissa. Alkuperäiset kynnykset saatiin säilymään.

permanto asettuu niihin nähden suunnitellulla tavalla. Kuvassa 90. on valmiit väliovet. Kuvassa 91. on etelänpuoleinen kamari valmiina.

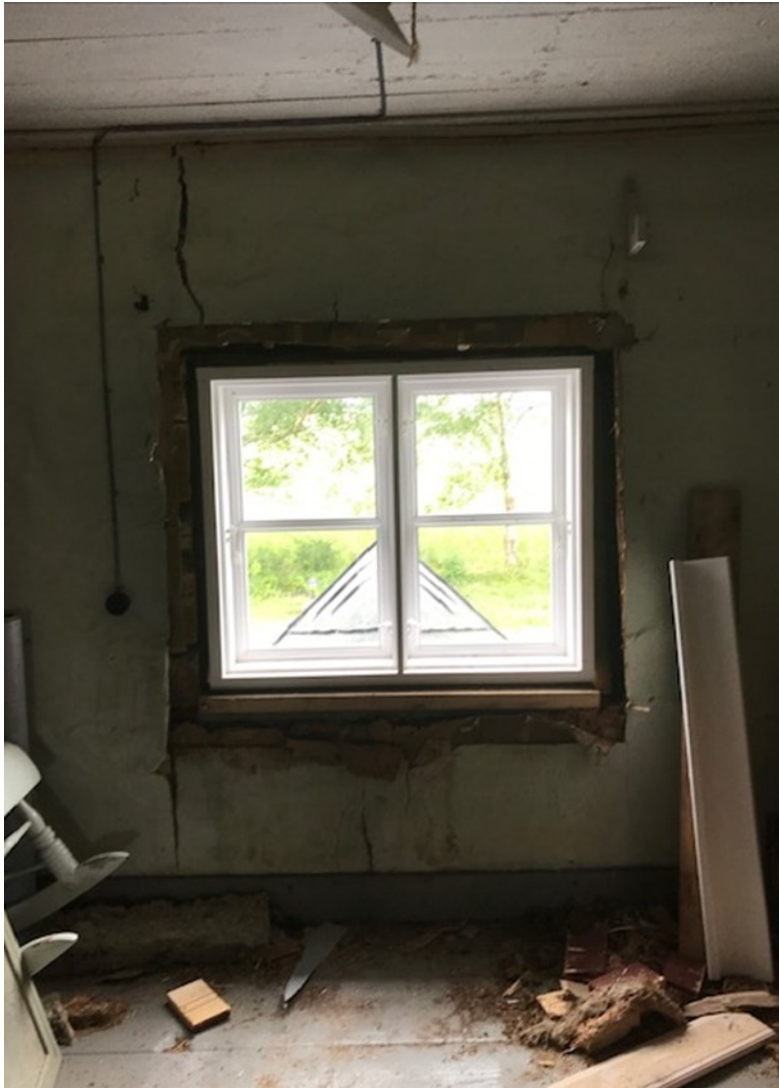
Kuva 95. Uusi ikkuna on asennettu siten, että tilaan tehtävien pintatöiden yhteydessä se tiivistetään vasta pellavarieveellä.

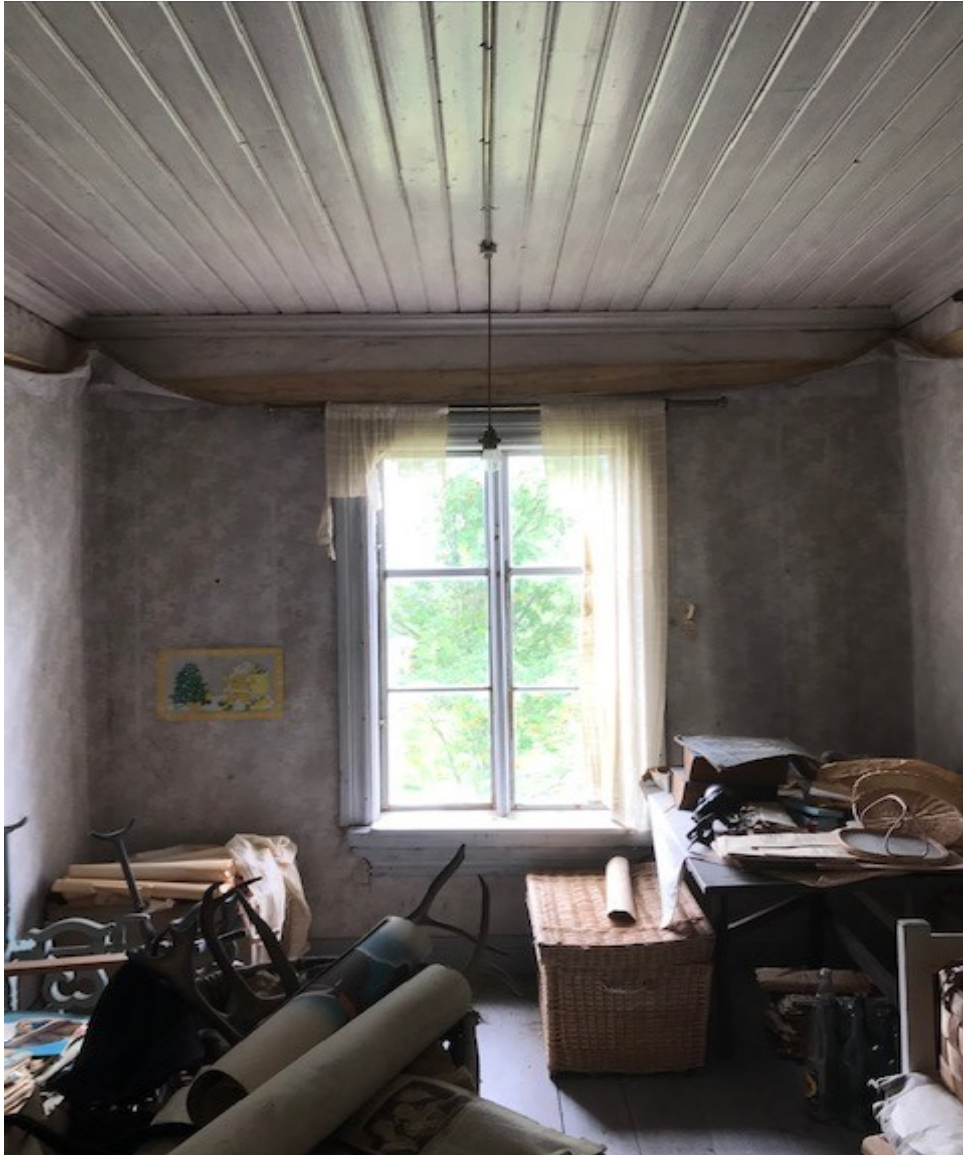
välit. Eteläpäädyn kamari (Kuvassa 96.) on taloon myöhemmin liitetyssä osassa. Kamarissa on ponttilaudasta tehty sisäkatto, seinät päällystetty pinkopahvein sekä tapetein. Lattia on leveä lankkulattia. Tila saneeraataan, kuten tyttärenkamari. Ikkuna on länsipäädyssä huonokuntoinen.

Kuva 96. Yläkerran eteläpäädyn kamari.

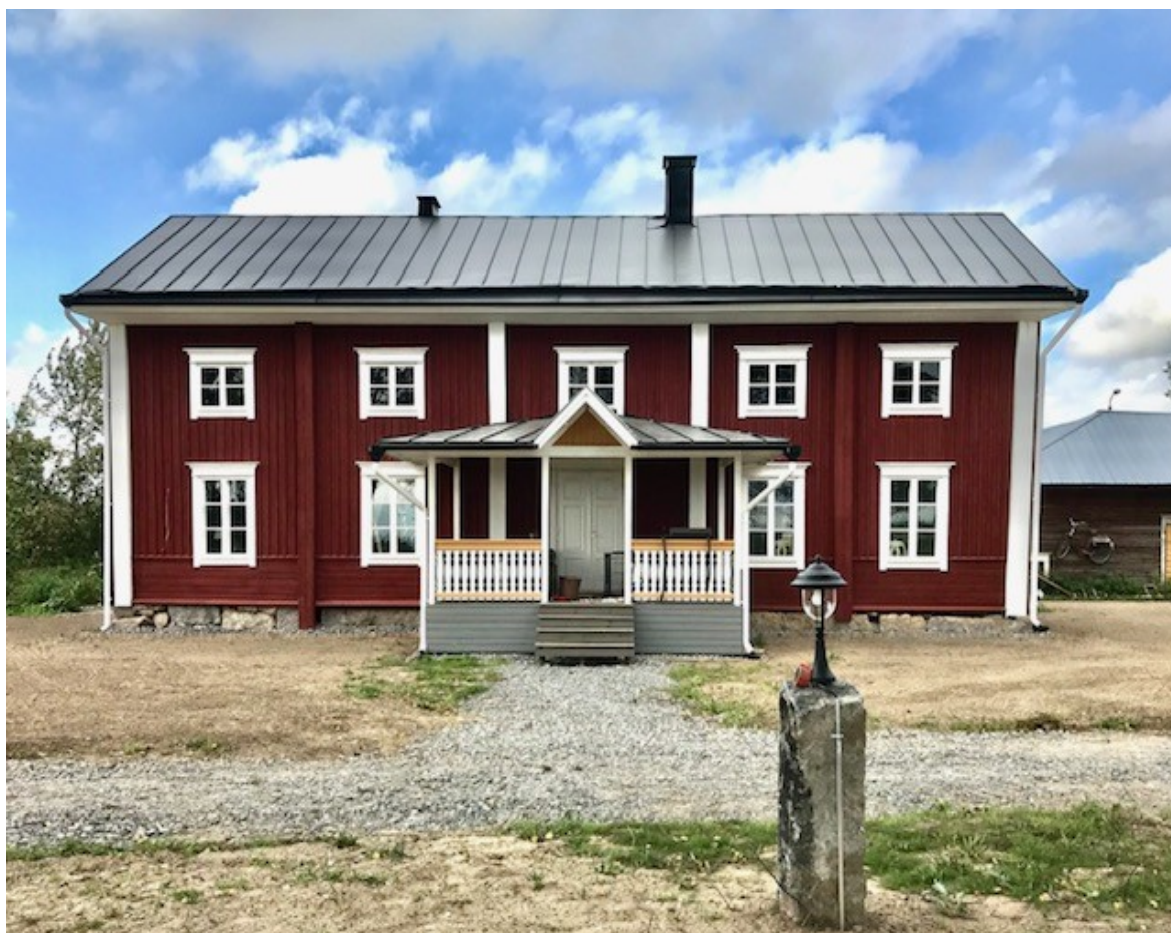
Kuva 102. Korjaukset valmiina 1. vaiheen jälkeen, julkisivu etelään.

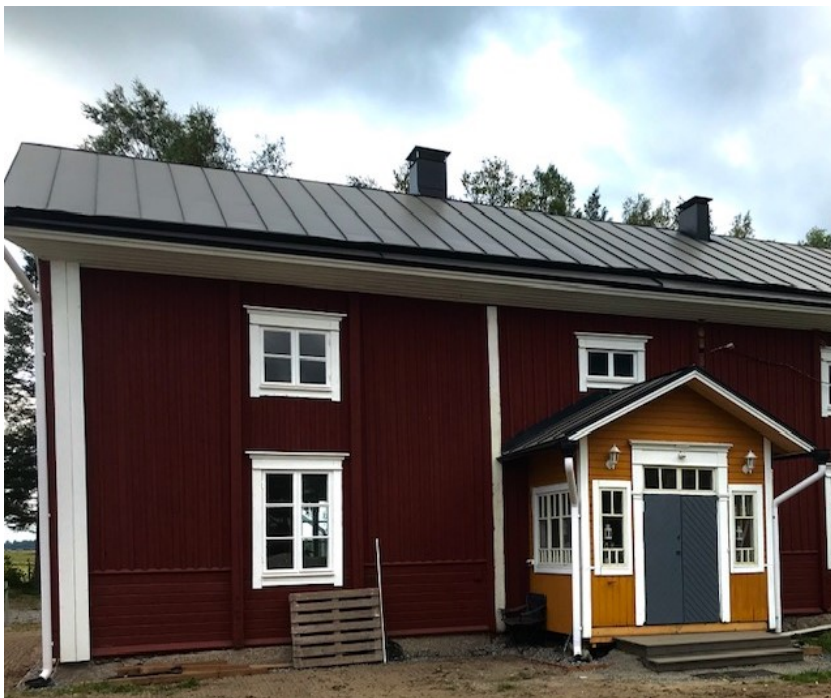
Kuva 103. Pohjoiseen, itäpäädyn korjaukset valmiina.
