Kattoremontti työnjohtajan näkökulmasta

1960-luvun omakotitalo

Opinnäytetyö

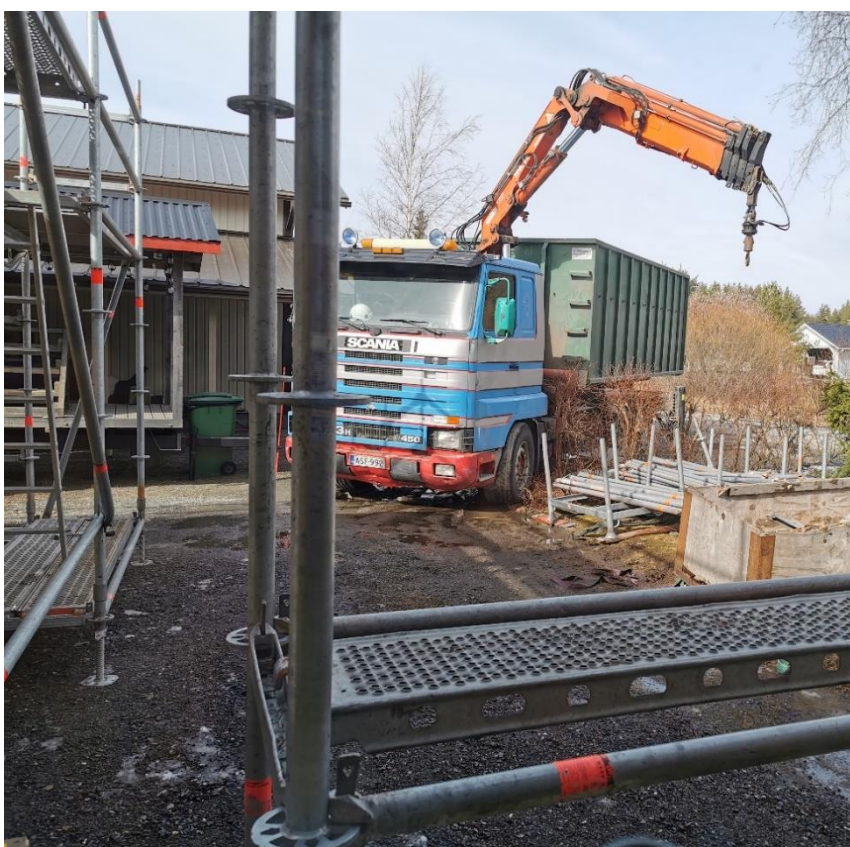
Työmaan valmistelu alkoi telineiden kokoamisella rakennuksen ympärille sekä tarvittavan materiaalien toimittamisella työmaalle (Kuva 11.). Telineet kasattiin työmaalle yhtä päivää ennen kattoremontin alkua. Telineet aseteltiin koko rakennuksen ympärille varmistamaan työturvallisuutta kattoremonttia tehtäessä (Kuva 12.). Osat toimitettiin työmaalle kuorma-autolla ja nostettiin maahan nosturin avulla. Pitkille sivuille telineissä tehtiin ulkoneva tuki telineosista, jonka tehtävä on tukevoittaa telineitä ja estää liika huojuminen (Kuva 13.).

Kuva 11. Telineiden ja tarvikkeiden toimittaminen työmaalle.

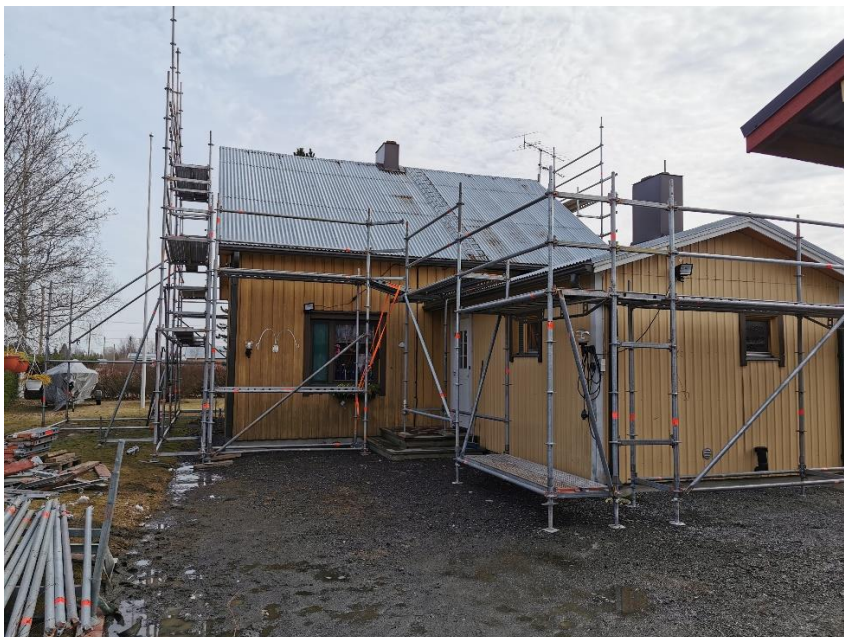
Kuva 12. Telineet valmiina etupihalla.

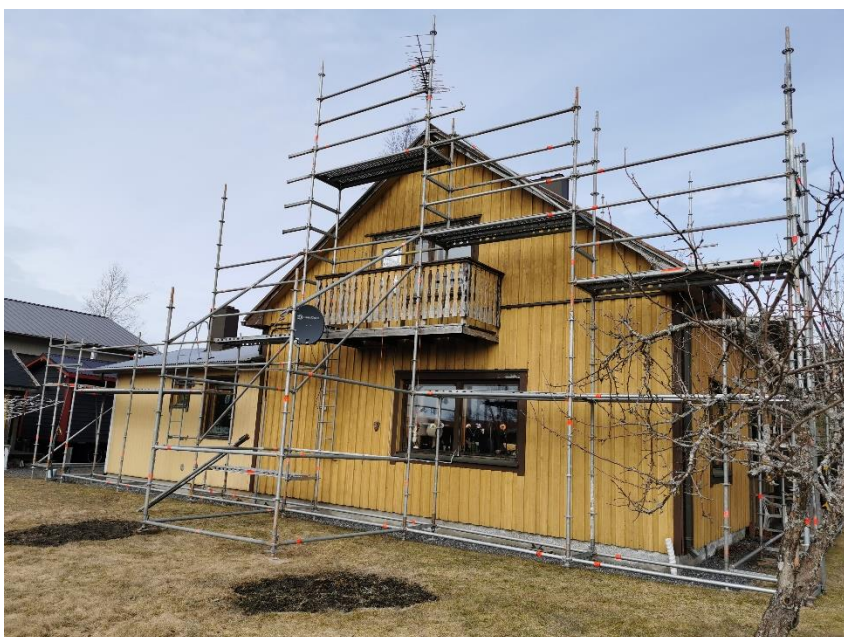
Kuva 13. Telineet valmiina takapihalla.

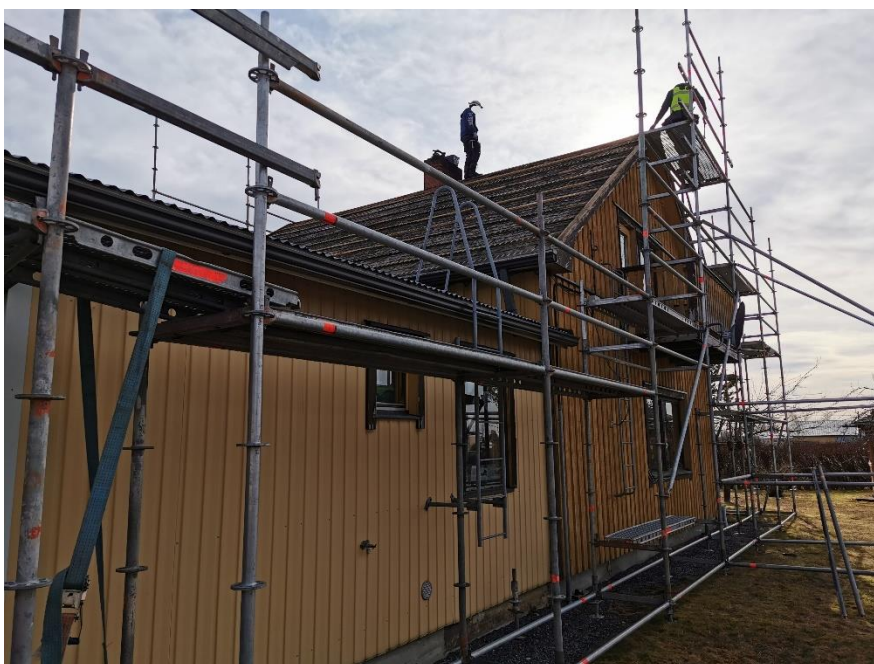
Kohteen kattoremontti alkoi vanhan vesikatteen purkamisella, joka on tässä tapauksessa nauloilla kiinnitetty palapelli (Kuva 14.). Purkamisen yhteydessä poistettiin lisäksi tarpeettomaksi käynyt tiilipiippu. Tiili rakenteinen piippu purettiin aluskatteen alapuolelle, säästyen enemmältä purkamiselta, sillä piippu on sisätiloissa iso osa seinää (Kuva 15.). Purkutöissä kaikki lapetikkaat, nousutikkaat, vesikourut, syöksyputket ja peltikatteet säästettiin ja jätettiin asiakkaalle jatkokäyttöä varten (Kuva 16.).

Kuva 16. Peltikatteen purku.

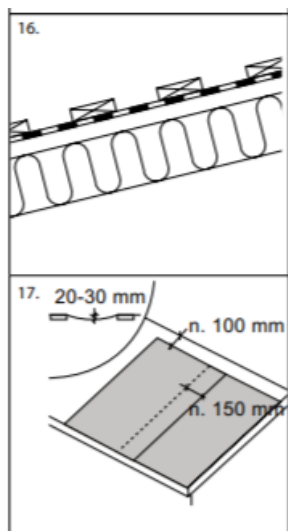
Kuva 19. Aluskatteen asennus (Ratu F41-0352 2009, 6).

vaan siten, että se jää noin 20...30 mm notkolle. Aluskate ei saa estää tuuletuksen ulottumista harjalle. Aluskatteen asennuksen yhteydessä korjataan ja asennetaan läpiviennit ja kattopollareiden ja muiden katon varusteiden kiinnitykset. Lävistetty aluskate nostetaan ylös läpivientiä vasten ja tiivistetään teippaamalla. Putki- ja antenniläpiviennit voidaan toteuttaa erillisellä läpivientitiivisteellä. Myös läpivientitiivistettä käytettäessä aluskate nostetaan ylös läpivientiä vasten (Kuva 19.). (Ratu F41-0352 2009, 6.)

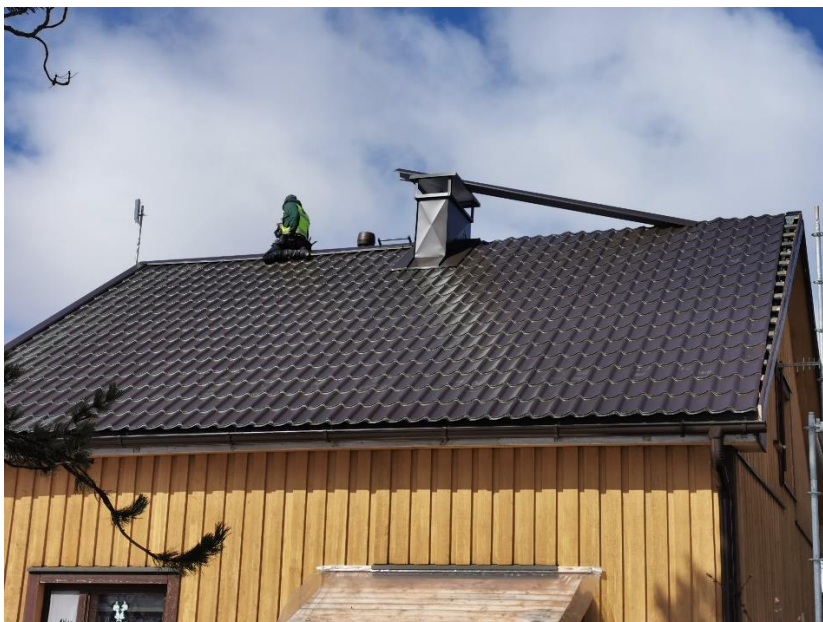
Kuva 30. Viimeistely pellitystä.

Viimeistelypellityksellä tarkoitetaan reunapeltejä ja harjapeltejä. Reuna- ja harjapellityksen tarkoitus on tehdä siistin näköiset reunat katon päälle ja reunoille. Reunapellin tarkoitus on myös suojata reunaa veden pääsystä vesikatteen väliin. Harjapellin tarkoitus on sulkea harjalle muodostunut väli ja estää veden pääsy katteen väliin. Kohteen viimeistelyssä asennettiin paikoilleen reuna- ja harjapellit, piipun pellitykset sekä uudet vesikourut ja syöksyputket (Kuva 30.). Myös uudet lape- ja nousutikkaat asennettiin paikoilleen. Viimeistelyn aikana myös maalattiin vanhat otsalaudat.

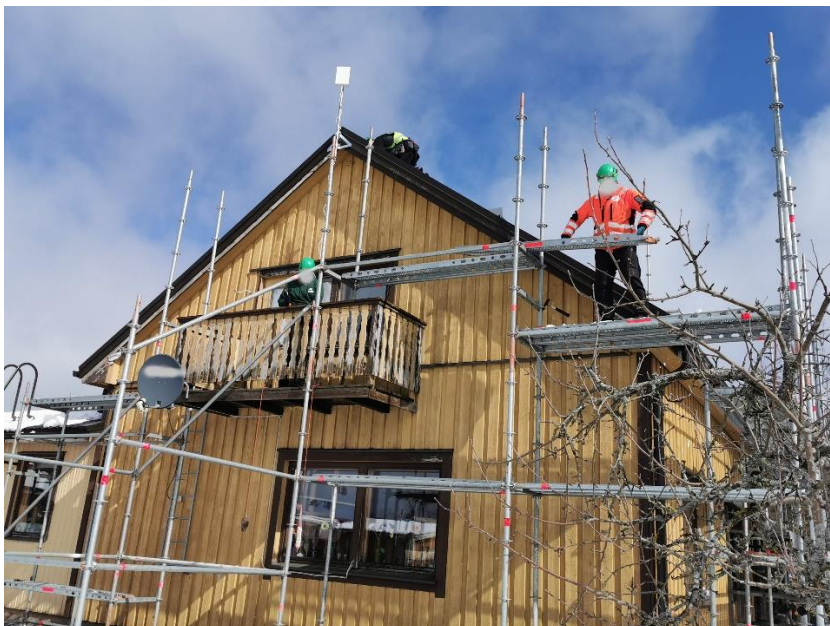
Kuva 31. Telineiden purkaminen.

seuraavaa käyttökertaa varten. Ympäristön istutukset, kulkutiet ja varusteet puhdistetaan ja kunnostetaan työtä edeltävälle tasolle. Suojaukset poistetaan valmiita pintoja vahingoittamatta. Myös liittyvät rakennusosat sekä varusteet puhdistetaan ja kaiteet puretaan. Lopuksi pidetään luovutustarkastus ja todetaan työn suunnitelmien toteutuminen (Kuva 31.). (Ratu F41-0352 2009, 11.)
