LOVIISAN VOIMALAITOKSEN TUOTANTOTILOJEN VESIKATTORAKEN-  
TEIDEN KORJAUSOHJELMAN LAADINTA

Opinnäytetyö 2011

Renovation Plan for the Roofing Structure of the Loviisa  
Power Plant

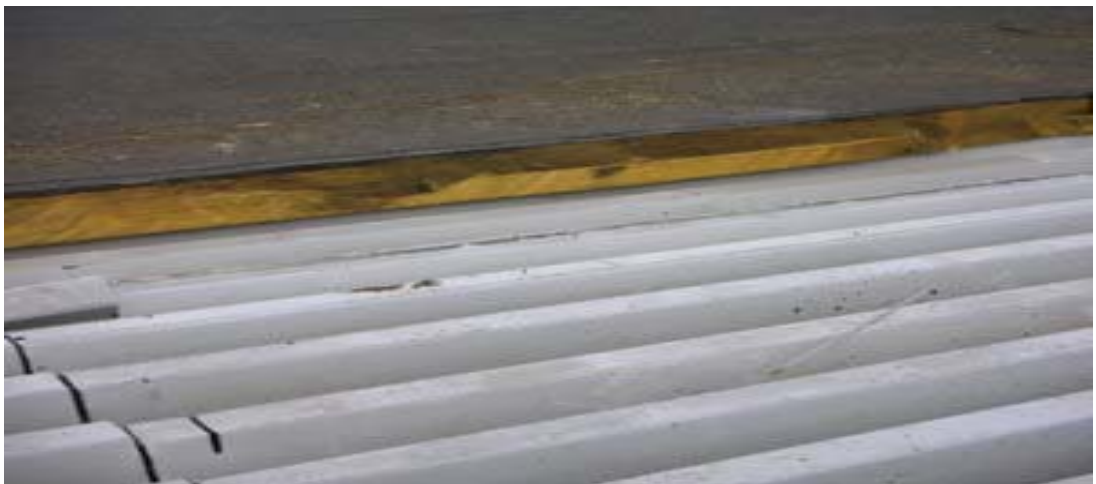
Kuva 1. Turpiinisalin yläpohjan rakenne

Lisäksi käytiin katolla mittaamassa ja ottamassa valokuvia. Kantavina rakenteina yläpohjissa on käytetty pääasiassa TT- ja ontelolaattaa sekä paikalla valettua teräsbetoniholvia. Turpiinisalin kattorakenne on kokonaan terästä. Teräsristikot kannattavat teräsprofiilipeltiä, jonka päällä on 100 mm:n eristekerros, ja sen päällä 3 kermikerrosta. (Kuva 1.) Säiliörakennusten katot on tehty pääasiassa puusta.

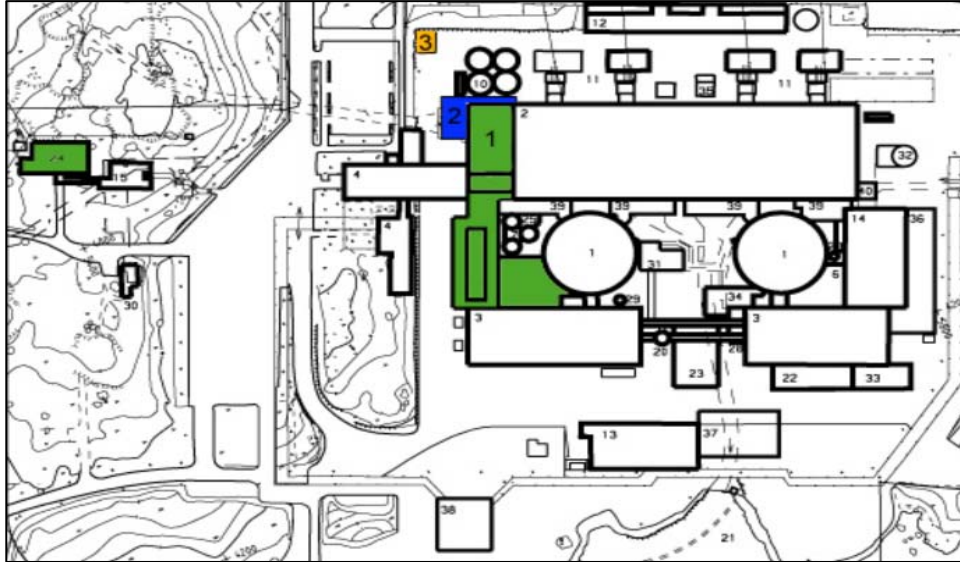
Kuva 4. Vuonna 2010 saneeratut katot on merkitty vihreällä värillä

Kesällä 2010 kohteet olivat Lo1 merivesipumppaamo, täytsuolanpoistolaitos, katettu säiliörakennus, laboratoriorakennus ja erillinen simulaattorirakennus (Kuva 4).

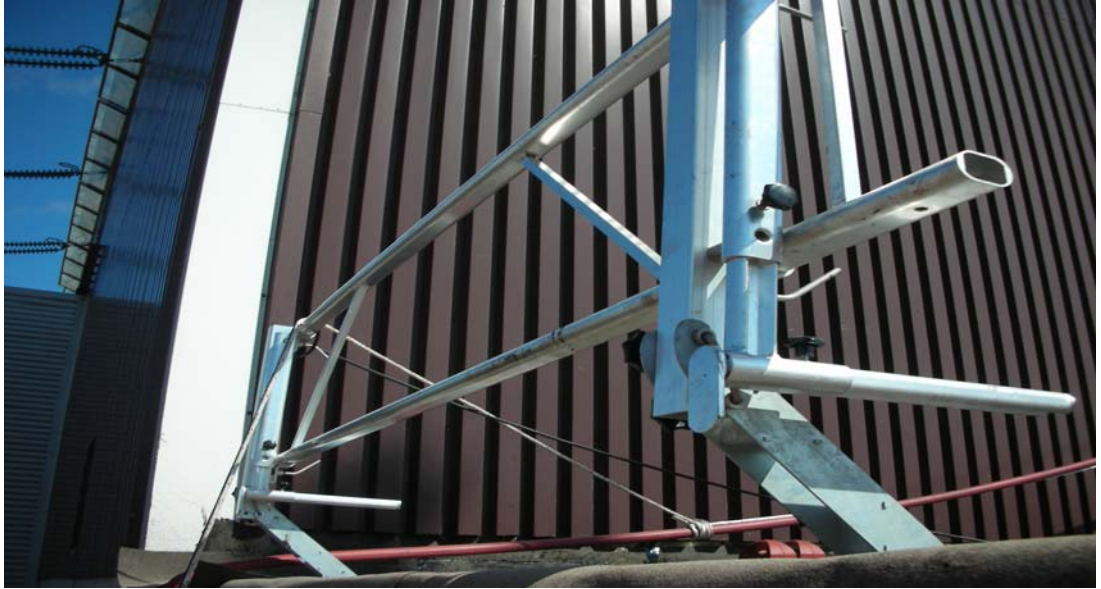
Kuva 5. Vastapainoturvakaiteet katon reunalla

Katolle kulku järjestettiin rakentamalla porrasteline laboratoriorakennuksen päytyyn, josta pääsi kaikille saneerattaville katoille. Turvakaiteiden ja muiden putoamissuojien asentaminen oli ensimmäinen työtehtävä katolla ennen purkutöiden aloittamista.

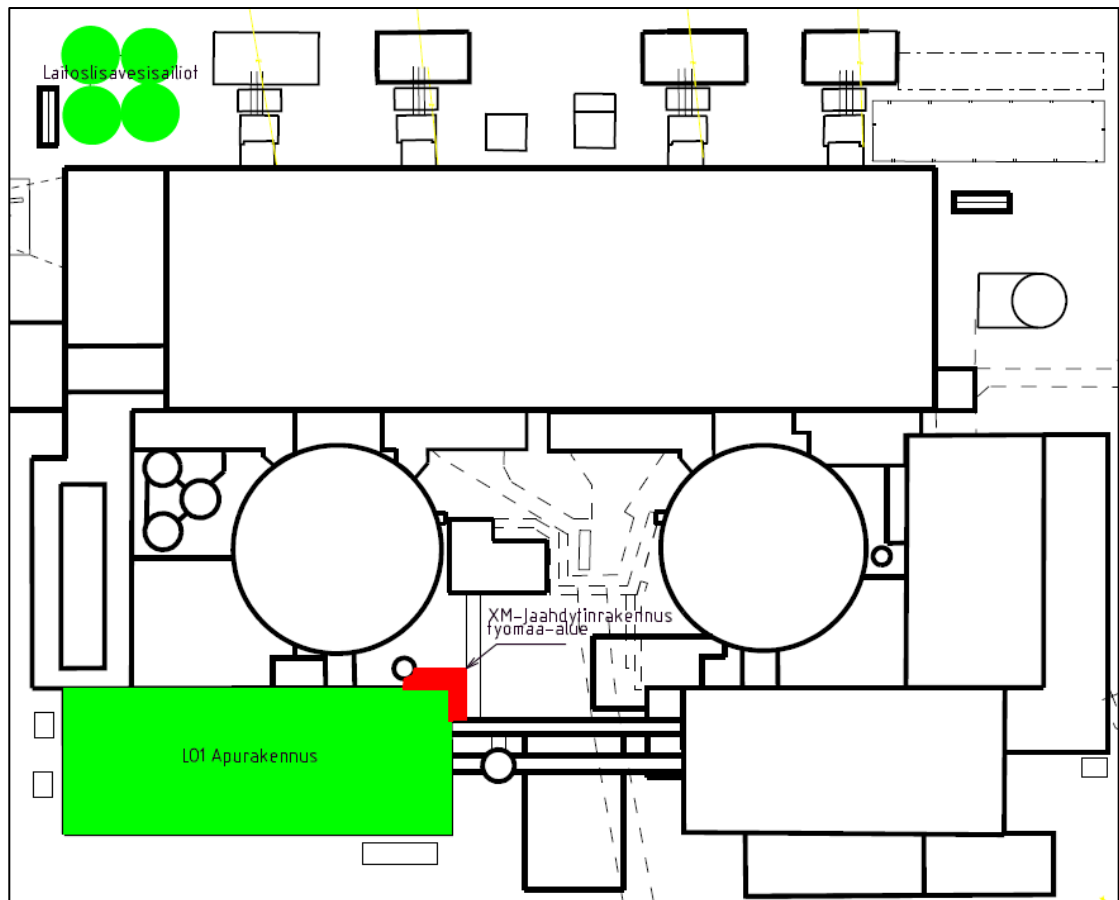
Kuva 8. Vuonna 2011 saneerattavat katot (vihreällä merkittyjä)

Kattojen valinta olivat huono kunto ja vuodot sisätiloihin. Tarkastusten yhteydessä löydettiin selviä reikiä Lo1-apurakennuksen vesikatosta. Ne olivat rakennusvirheitä, joita oli jäänyt edellisestä kattopintojen saneerauksesta. Lisäksi havaittiin katteessa vanhenemisesta, joista luultavasti jo pääsi vettä eristekerrokseen ja sieltä alas sisätiloihin asti. Havaintoja oli jo aikaisemmin tehty sisäpuolen seinistä ja katoista, joissa oli jälkiä veden valumisesta kattorakenteiden läpi.

Myöhemmin kattoa purettaessa havaittiin, että eristekerros oli vettynyt ja vettä oli seissyt katolla jo kauan. Ainoastaan suhteellisen tiivis höyrysulku piti veden poissa sisätiloista, muutamia poikkeuksia lukuun ottamatta. Lisäksi lähes kaikki putkiläpiviennit olivat vuotaneet ja aiheuttaneet eriasteisia vaurioita rakenteille. (Kuva 9.) Kattoa

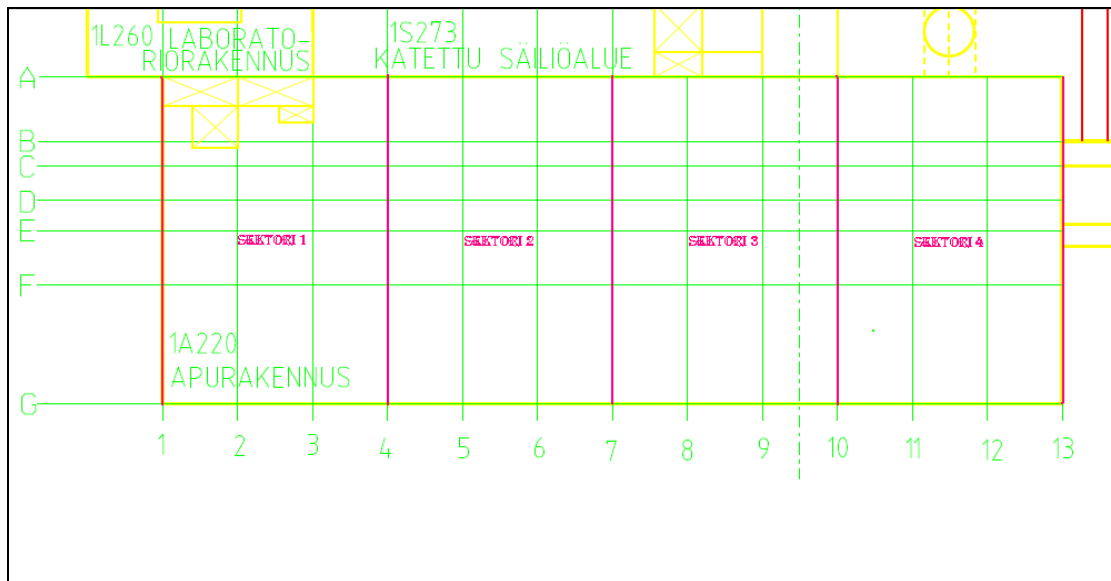
Kuva 13. Apurakennuksen katto sektoreihin jaettuna

Työt oli tänä vuonna jaettu sektoreihin. Ne noudattavat maksuerätaulukkoa, joka laadittiin urakoitsijan ja tilaajan sopimuksen mukaisesti. Tässä on esimerkiksi otettu Lo1:n Apurakennuksen katto, joka on jaettu neljään pinta-alaltaan yhtäsuureen osaan, joissa sektorit ovat 1–4, 4–7, 7–10 ja 10–13. Yhdessä osassa on kolme pilariväliä. "Pystypilarilinjat" on merkitty numeroilla ja "vaakapilarilinjat", kirjaimilla. Tänä vuonna tehtävässä apurakennuksen katossa maksuerätaulukossa on käytetty ainoastaan pystyviivoihin perustuvaa jakoa. Alat jäävät sopivan kokoisiksi, kun katto jaetaan pituussuunnassa neljään yhtäsuureen osaan. (Kuva 13.)

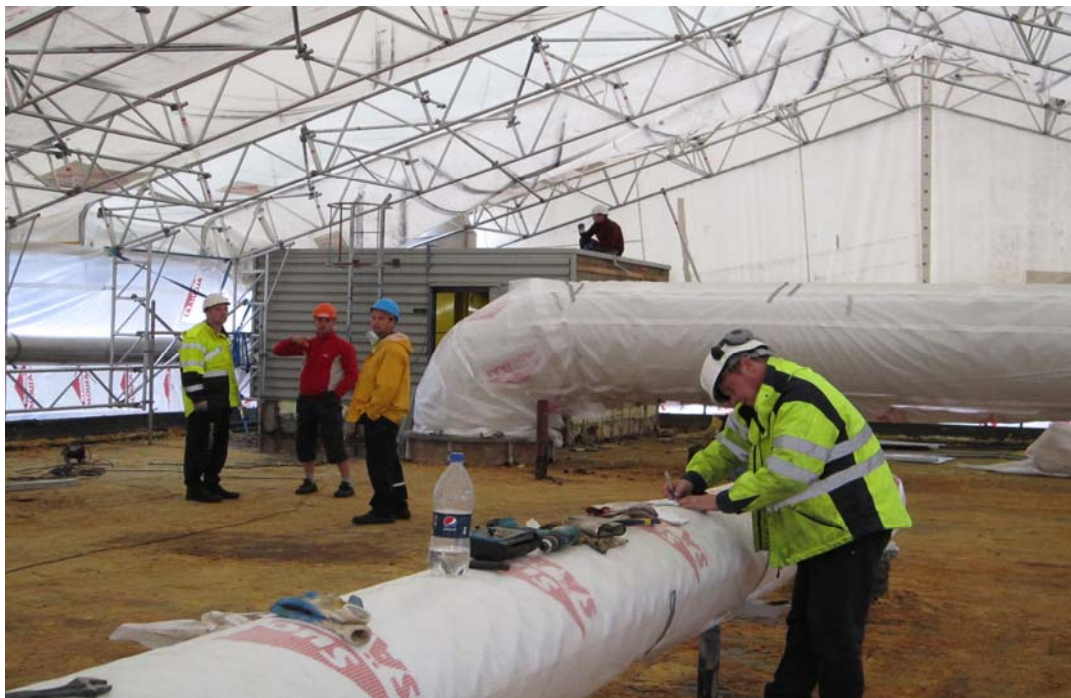
Kuva 15. 1A:n katolla sijaitsevat IV-putkistot ja -venttiilihuone.

Myös suurikokoiset ilmastointiputket ja niiden läpiviennit sekä putkikannakkeet aiheuttavat ylimääräistä työtä. Lisäksi suuret TL-ilmanvaihtoputket ehdittiin maalaamaan juuri ennen kattotöiden alkamista, joten nekin piti suojata ja peitellä hyvin ennen kattotöiden aloittamista. (Kuva 15.)

Työt päätettiin tehdä apurakennuksen katolla sääsuojassa, jotteivät ainakaan säät pääsisi vaikuttamaan töiden valmistumisen aikatauluun. Sääsuojan käyttö osoittautui myöhemmin niin onnistuneeksi ratkaisuksi, että jatkossa aiotaan kaikki voimalaitoksen vesikatot saneerata suorittaa sääsuojassa. (Kuva 15.)
