# **BETONIPARVEKKEIDEN PERUSKORJAUS**

Jussi Henrik Pylkäs  
Opinnäytetyö  
Syksy 2011  
Rakennusalan työnjohdon  
koulutusohjelma  
Oulun seudun  
ammattikorkeakoulu

Opinnäytetyön nimi: Betoniparvekkeiden peruskorjaus

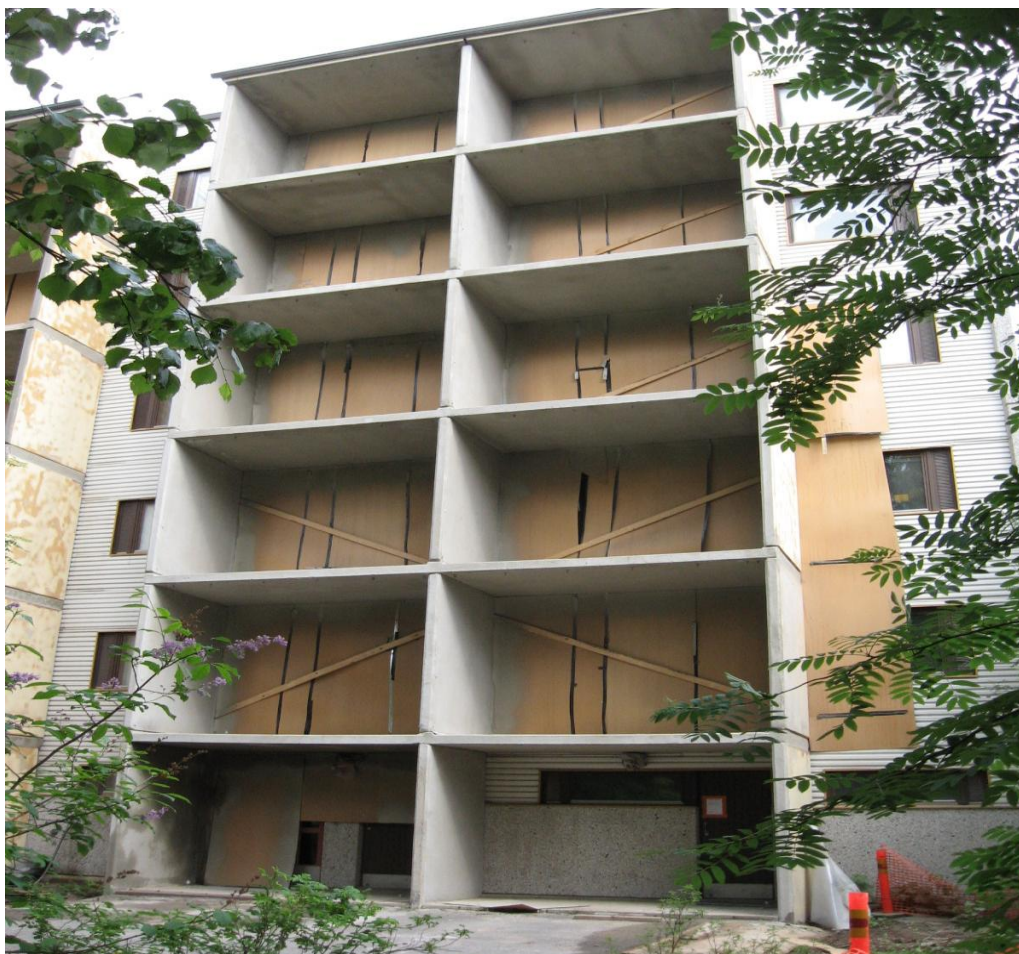
Tuuletusaukot ja parvekkeenovet suojattiin muovilla ilmatiiviiksi pölyhaittojen vähentämiseksi. Työskentelyalue rajattiin selvästi, jotta välttyttiin vahingoilta, jos purkujätteitä tai työkaluja pääsi putoamaan.

*KUVA 6. Suojatut parvekkeet (Palosaari & Moisanen 2009)*

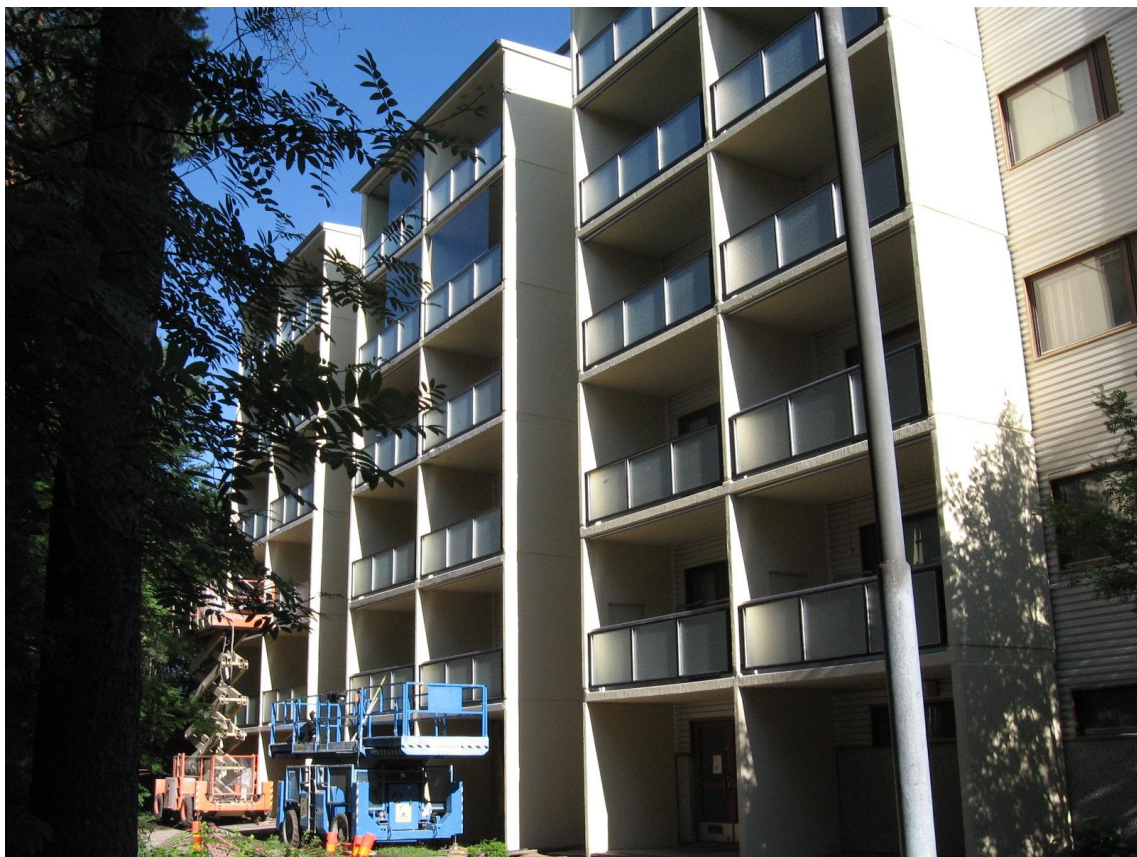
*KUVA 7. Kohde loppusiivousta vaille valmiina*

Töiden luovutuksen jälkeen YIT Rakennus Oy sai kuitenkin asukkaiden ja osakkeenomistajien reklamaation korjauskohteesta. Heidän mielestään työnjälki ylitasoitettavilla pinnoilla ei vastannut korjausselostuksen vaatimaa laatutasoa. Tutkimusten jälkeen tähän tulokseen tuli myös valvoja, joka kuitenkin on aiemmin hyväksynyt malliparvekkeen. Korjaustöille oli annettu takuu, joten korjaustyöt ylitasoitettaville pinnoille tehtiin uudestaan. Uudelleen tehtävät korjaustyöt veivät aikaa noin kolme viikkoa kahdelta rakennusmieheltä.
