Opinnäytetyö AMK

2020

# SATAMANOSTURIN MODERNISOINTIPROJEKTI

# Satamanosturin modernisointiprojekti

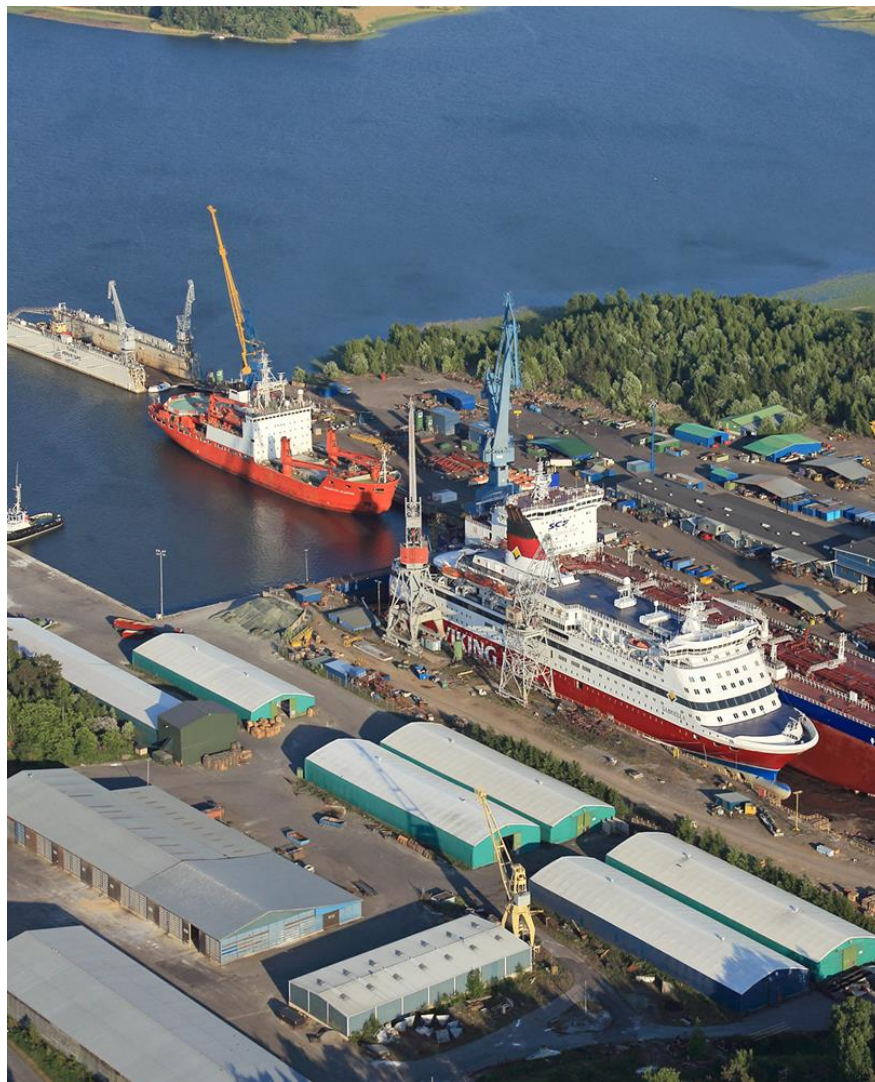
Kuva 2. Telakka ennen modernisointia (Turun korjaustelakka, 2020)

Telakalla on alun perin ollut molemmilla kuopan puolilla kuopan suuntaisesti liikkuvat nosturit. Tuntemattomasta syystä projektin kohteena olleen nosturin puolelta nosturi on poistettu kiskoineen kaikkineen. Jälkikäteen kohteena ollut nosturi on ostettu toiselta telakalta ja pultattu paikoilleen. Nosturi kykenee nostamaan 25 tai 100 tonnin kuormia. Nostokyky vaihtuu sen mukaan, käytetäänkö nosturin sisä- vai ulkokurkea. Kuvasta 2 näkee nosturin ennen siihen tehtyjä muutoksia.
