Opinnäytetyö (AMK)

AURAJOEN VESISTÖN KALATALOUDELLINEN KUNNOSTUSTARVESELVITYS

RESTORATION NEEDS SURVEY ON AURA RIVER WATERSYSTEM

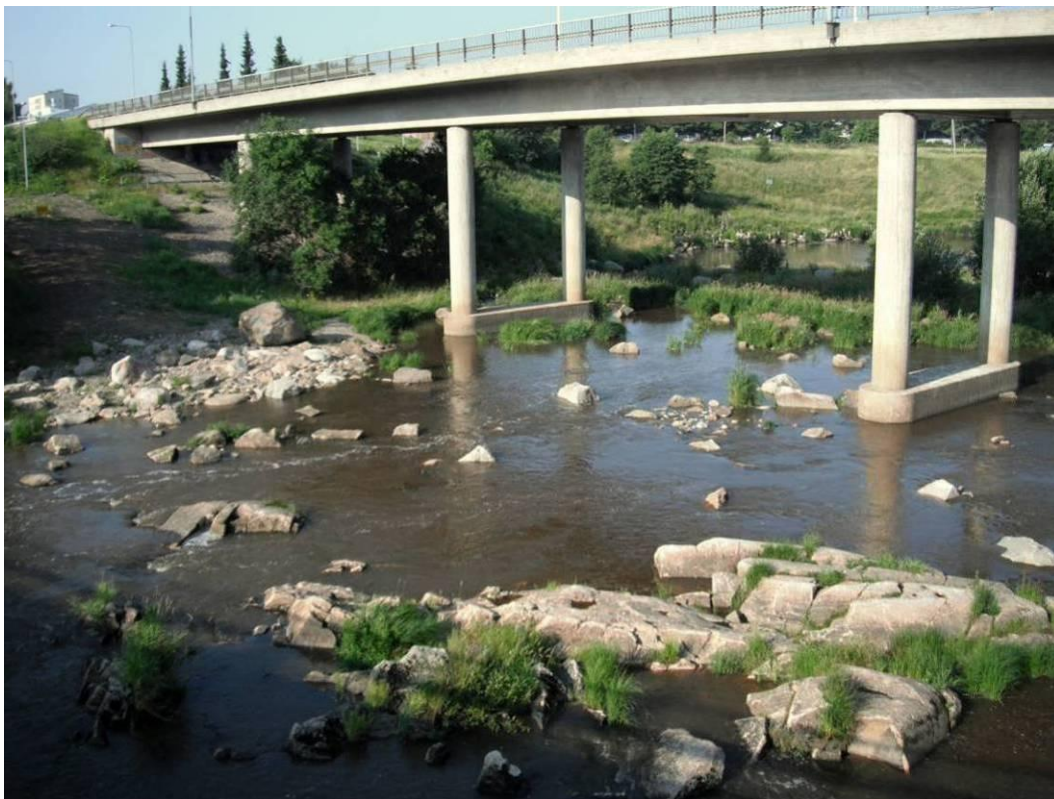
Koskialue alkaa heti padon alapuolelta. Padon alapuolella on melko syvää koskialuetta (kuva 5). Kosken yli kulkee kaksi siltaa: kävelysilta ja maantiesilta. Maantiesillan jälkeen pääuoma jakautuu kolmeen tai kahteen uomaan veden

korkeudesta riippuen. Vasemman puoleinen uoma jää kuiville alivirtaaman aikaan.

Kuva 6. Halistenkosken keskiosaa.

- Koskeen tulee tehdä taimenen ja lohen kutualueita soraistamalla ja lisätä matalaa virtavaa aluetta poikasalueiksi kiveämällä.
- Kosken pinta-alaa saataisiin lisättyä huomattavasti leventämällä padon ja kävelysillan välistä aluetta kosken oikealle rannalle (kuva 5).
- Kalatien tulisi toimia kaikilla virtaamilla.
- Huomiota tulisi kiinnittää muun muassa myös vaellussiian ja nahkaisen lisääntymis- ja nousumahdollisuuksiin. Toistaiseksi siikaa ei ole tavattu kalaportaasta, vaikka sitä nousee merestä myöhään syksyllä Halistenkosken alaosiin. Kalatien toimintaa tulisi kehittää.

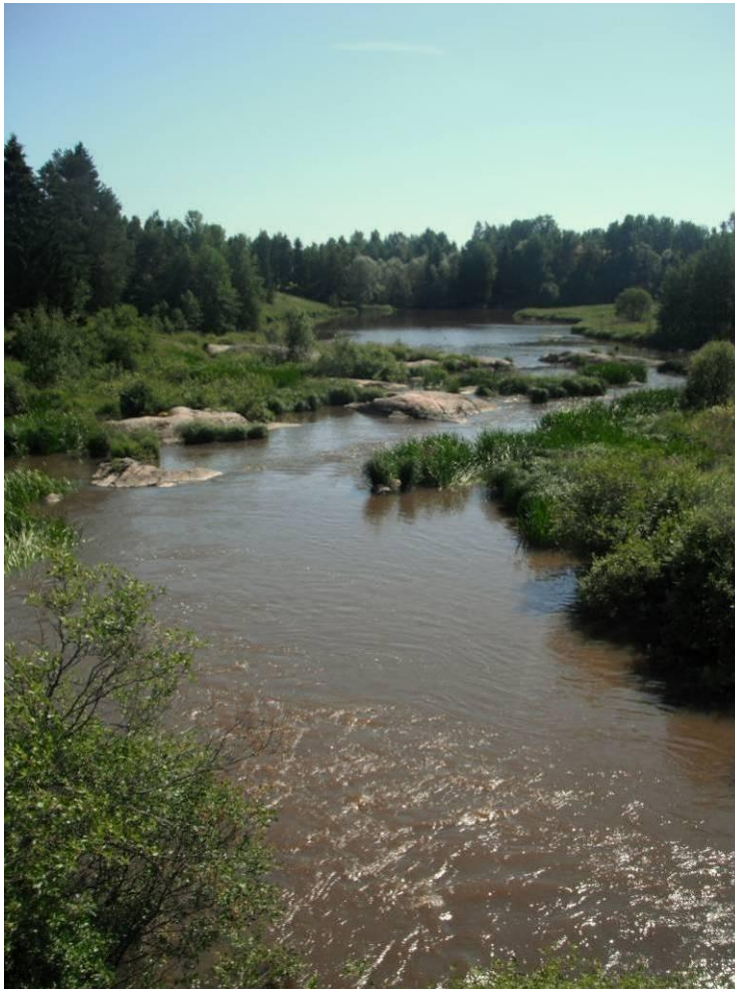
Kuva 7. Vääntelänkoski.

Vääntelänkoski on 162 metriä pitkä ja virtaa kallioisen alueen yli. Koskessa alkuosassa on muutamia syviä (> 1,5 m) alueita. Koski on melko hidavirtainen ja hieman nivamainen (kuva 7). Kosken niskalla ja alkuosissa ei juuri ole kiveä vaan koski virtaa tasaisena voimakkaana virtana osittain kallion päällä. Kosken alaosassa on jonkun verran kivikkoista pohjaa. Koskessa on ollut aikoinaan mylly oikealla rannalla. Mylly on purettu vuonna 1958 (Katajamäki & Niemi 1996). Rannat ovat puuttomat ja kasvavat pääosin heinäkasveja, osmankäämeä ja matalaa pajukkoa. Koskesta puuttuvat kutusoraikat.

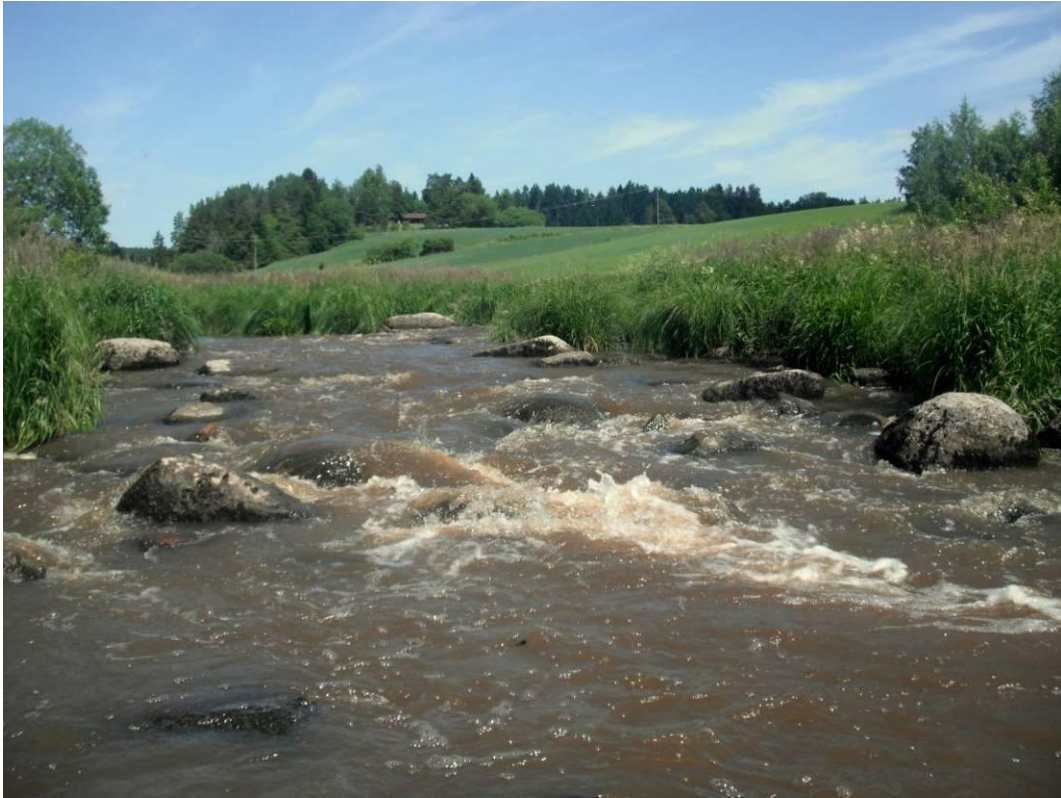
Lakokoski on lyhyt koski ennen Nautelankoskea. Varsinaisen koskialueen pi-
tuus on 45 metriä ja koko virtapaikan noin 70 metriä. Alkuosa on kasvanut osit-
tain umpeen kortetta, jonka vuoksi uoma kuroutuu kapeaksi ja nopeavirtaiseksi.
Koski jakautuu pääuomaan ja sivu-uomaan, joka kulkee pääuoman vasemmalla
puolella. Sivuuoma saattaa kuivua alivirtaamalla. Lakokosken rannoilla ei ole
puustoa, joten koskessa ei ole yhtään varjostusta (kuva 10).

Kuva 10. Lakokosken alaosa.

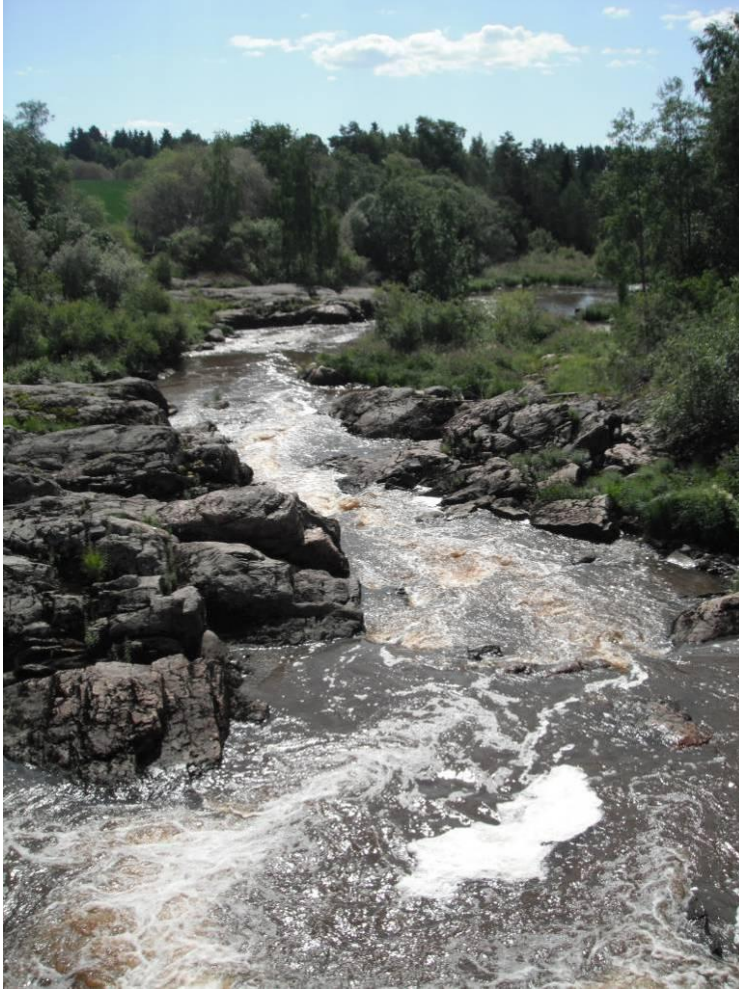
Nautelankosken niskalla on pohjapato, jonka jälkeen koski virtaa pääosin kallion päällä ensimmäiset 300 metriä. Tällä alueella koski virtaa kalliosaarekkeiden välissä jakautuen välillä kahteen tai useampaan uomaan veden korkeudesta riippuen. Noin 30 metriä padolta alavirtaan kulkee kävelysilta kosken yli. Kosken alussa oikealla rannalla sijaitsee mylly, joka on kunnostettu. Heti padon jälkeisellä osuudella on useita metrejä pudotuskorkeutta (kuvat 11 & 12). Kallioinen koskialue päättyy kallioköngkääseen, joka on luonnollinen osittainen noususte (kuva 13). Nousukaloista on kuitenkin havaintoja myös köngkään yläpuolella.

Kuva 12. Nautelankosken kallioista yläosaa.

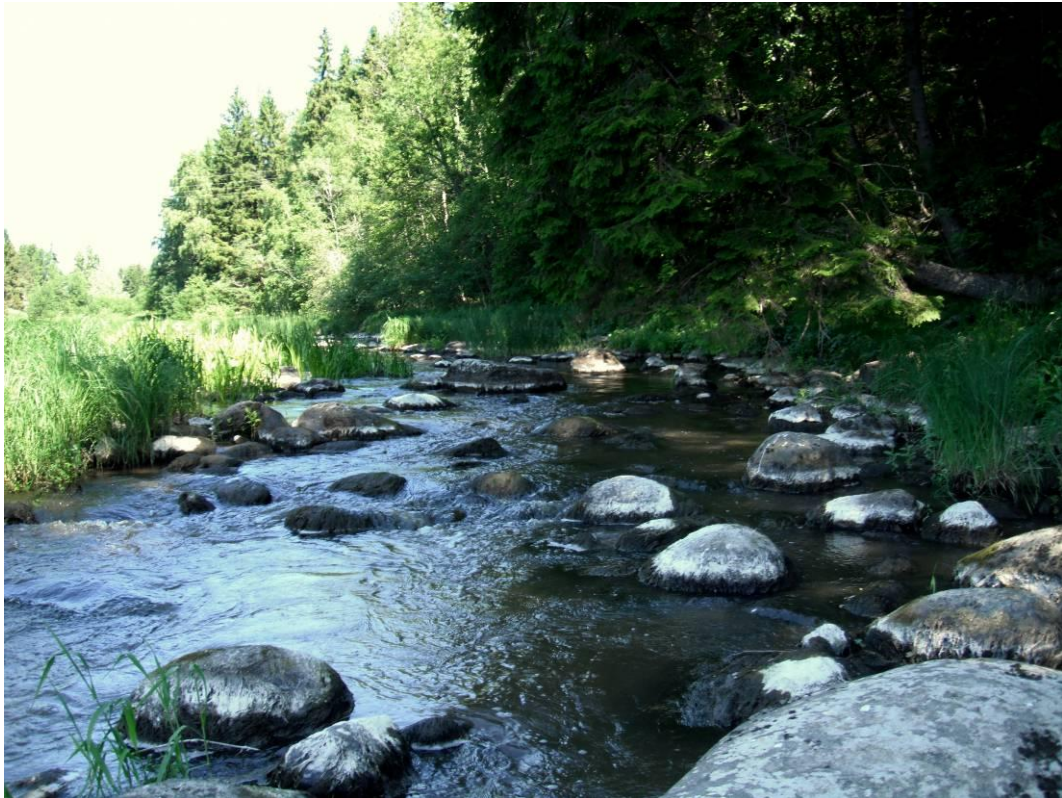
välissä on useita välisuvantoja ja nivamaisia alueita, jotka ovat paikoittain melko syviä (1-2 metriä). Varsinkin kosken alaosassa sekä koskisaarien alueilla on myös nopeampi virtaisia alueita, joissa on paikoitellen hyvin soraa (kuva 15). Koko kosken matkalla löytyy sieltä täältä soraa ja myös muutamia laajempia sora-alueita. Leinakkalankosken oikeanpuoleisella rannalla on lähes koko kosken matkan mökkiasutusta.

Kuva 15. Leinakkalankosken alaosaa.

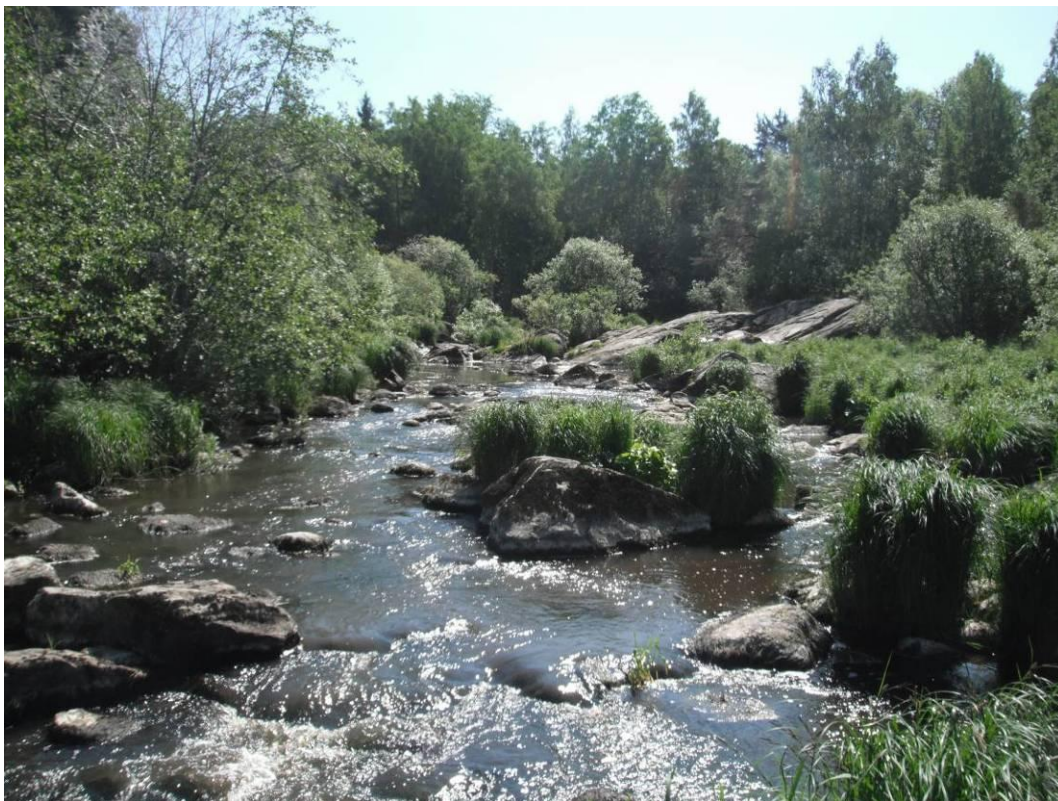
Kuva 19. Hypöistenkosken alaosaa.

- Tärkeimpiä kunnostustoimenpiteitä Hypöistenkoskeen olisi kutu- ja poikasalueiden lisääminen.
- Kosken yläosan peratut alueet tulisi kivetä.
- Ohjaamalla virtausta vanhaan myllyuomaan saadaan taimenen poikasille soveltuvaa koskipinta-alaa lisättyä huomattavasti.

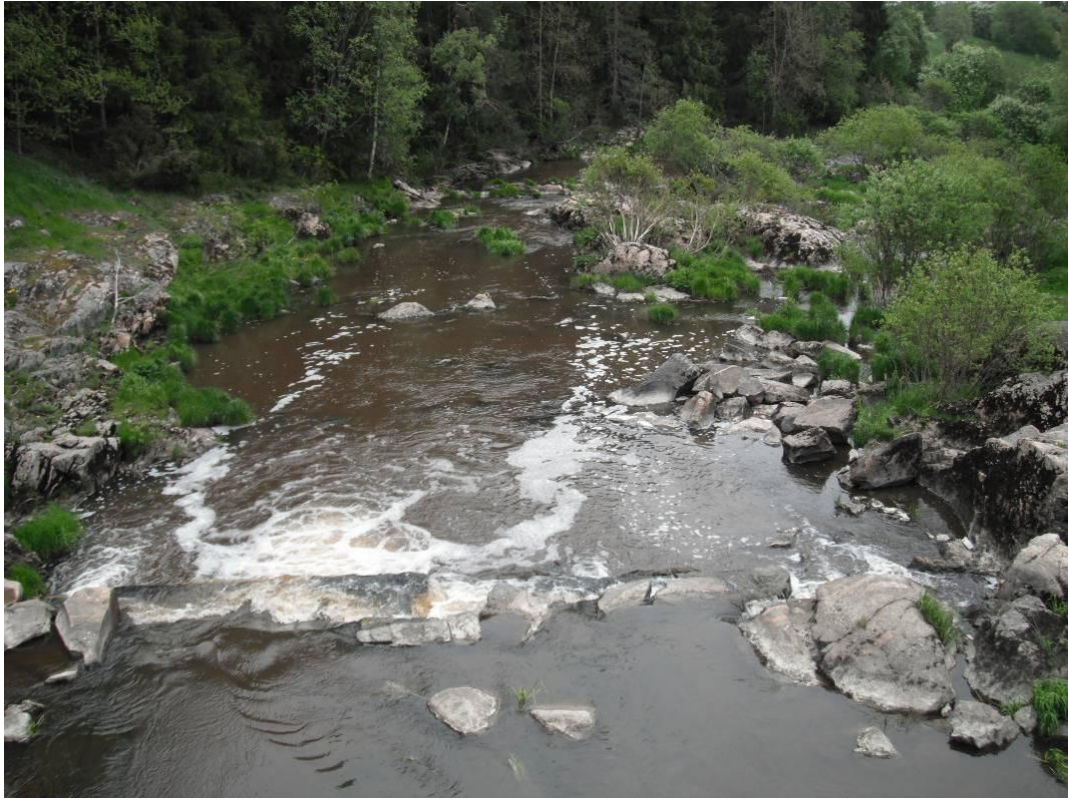
Kuva 21. Kuuskoski kuvattuna sillalta alavirtaan.

- Purkamalla vanha myllypato saadaan kosken pinta-alaa lisättyä huomattavasti.
- Kiveämällä nykyisen padon yläpuolista aluetta saadaan veden korkeus ylävirrassa pidettyä nykyisessä tasossa, vaikka pato purettaisiin.
- Koskeen olisi tarvetta luoda kutosoraikkoja, mutta kallioinen ja lohkareinen pohja hankaloittaa soran pysymistä koskessa. Kutosoraikkojen paikat olisivat lähinnä alaosan kahdessa erillisessä uomassa ja padon yläpuolisilla alueilla.
- Uoman varjostusta olisi hyvä parantaa.

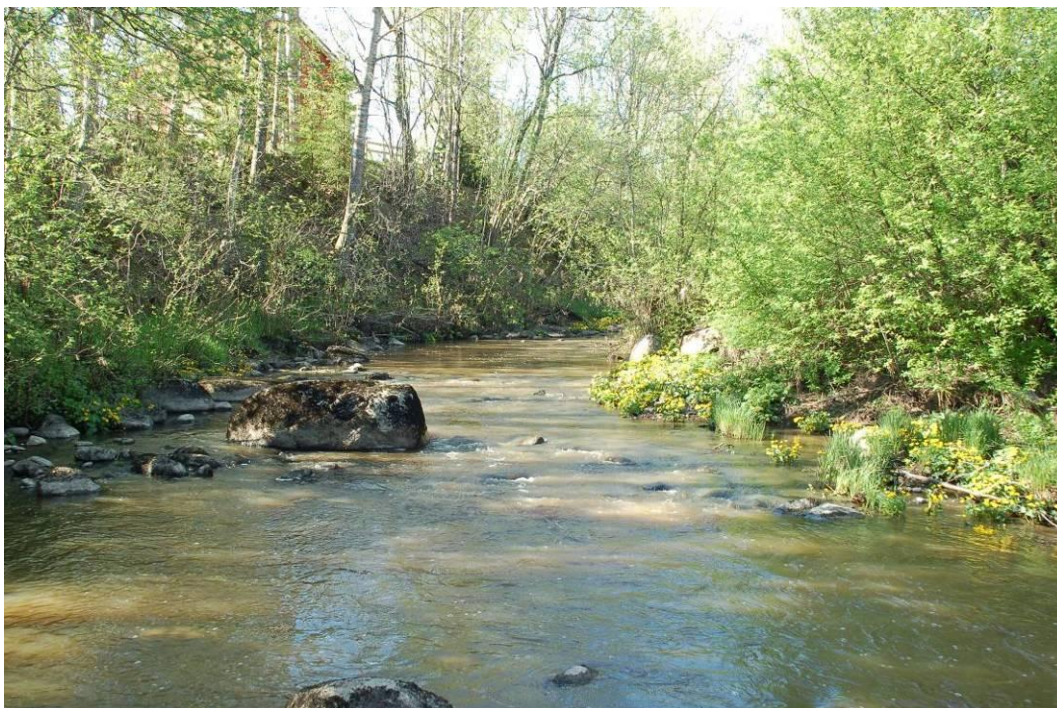
Kolkkistenkoski sijaitsee Kolkkistenkylän kohdalla Pöytyällä. Kolkkistenkosken 233 metrin pituiselle matkalle mahtuu niin hidasvirtaista kuin nopeampivirtaista-kin koskea. Uoman leveys vaihtelee 3,5 metristä yli yhdeksään metriin. Kosken alkuosassa on eroosiopenkka, jota tulvavedet syövyttävät. Kosken yläosan syvempiin nivamaisiin alueisiin on kertynyt runsaasti kiintoainesta. Saari jakaa kosken pääuomaan ja kapeaan sivu-uomaan. Sivuuoma todennäköisesti kuivuu alivirtaamalla kokonaan. Myös kosken keskivaiheilla oikealla rannalla on korkea penkka, jota tulvavedet kuluttavat. Vanhan sillan raunioiden jälkeen alkaa kiivas virtaisempi ja kapeampi koskiosuus, jota on selvästi perattu (kuva 24). Ainakin kosken keskiosissa on jonkun verran soraikkoa, mutta kutusoraikoista on selvästi puutetta.

Kuva 24. Kolkkistenkosken keskiosaa. (kuva: Teemu Koski)

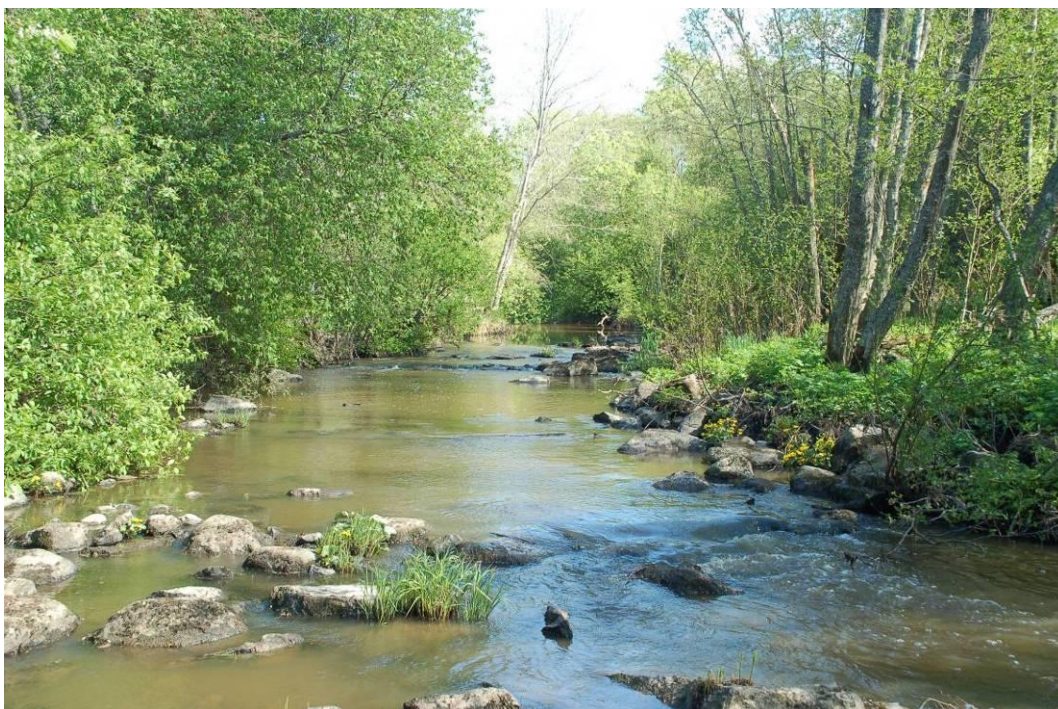
Raatikaisen koski on ”kuuden kosken alueen” alin koski. Koskella on pituutta 130 metriä. Kosken yläosa on hieman syvempää ja nivamaisempaa ja alaosassa koski hieman madaltuu ja virtausnopeus kasvaa. Koskessa on jonkun verran soraa, mutta laajemmat yhtenäiset soraikot puuttuvat. Kosken rannoilla kasvaa paljon lehtipuustoa ja pensaikkoa (kuva 26). Kosken alaosassa vasemalla rannalla on maatila.

Kuva 26. Raatikaisten koski. (kuva: Teemu Koski)

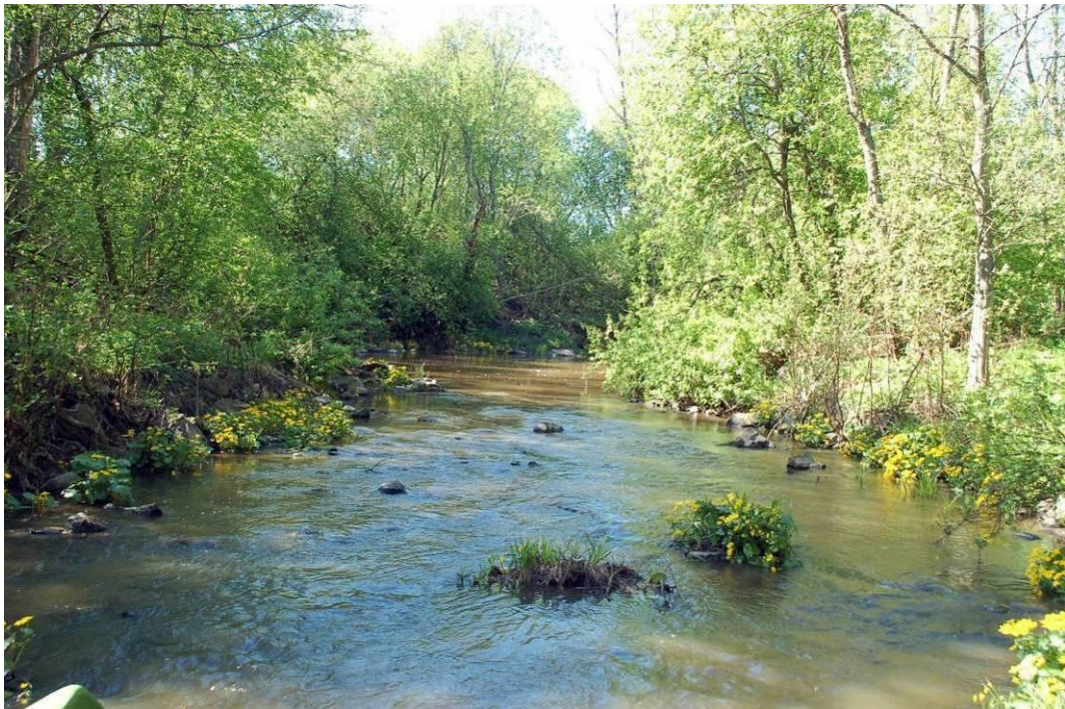
sa kuohukohtien väliin jää hidasvirtaisempia alueita. Rannat ovat pensaikkoa ja lehtipuustoa (kuva 27). Kosken alaosassa vasemman puoleisella rannalla on isoista kivistä tehty kivimuuri. Tätä kivimateriaalia pystyisi käyttämään kosken kiveämisessä. Koskea on mitä todennäköisimmin aikoinaan perattu ja kivimateriaali on peräisin koskesta.

Kuva 27. Kuuden kosken alueen toinen koski. (kuva: Teemu Koski)

- Kosken virtausolosuhteita tulisi monipuolistaa kiveämällä.
- Koskeen tulisi lisätä kutusoraa.

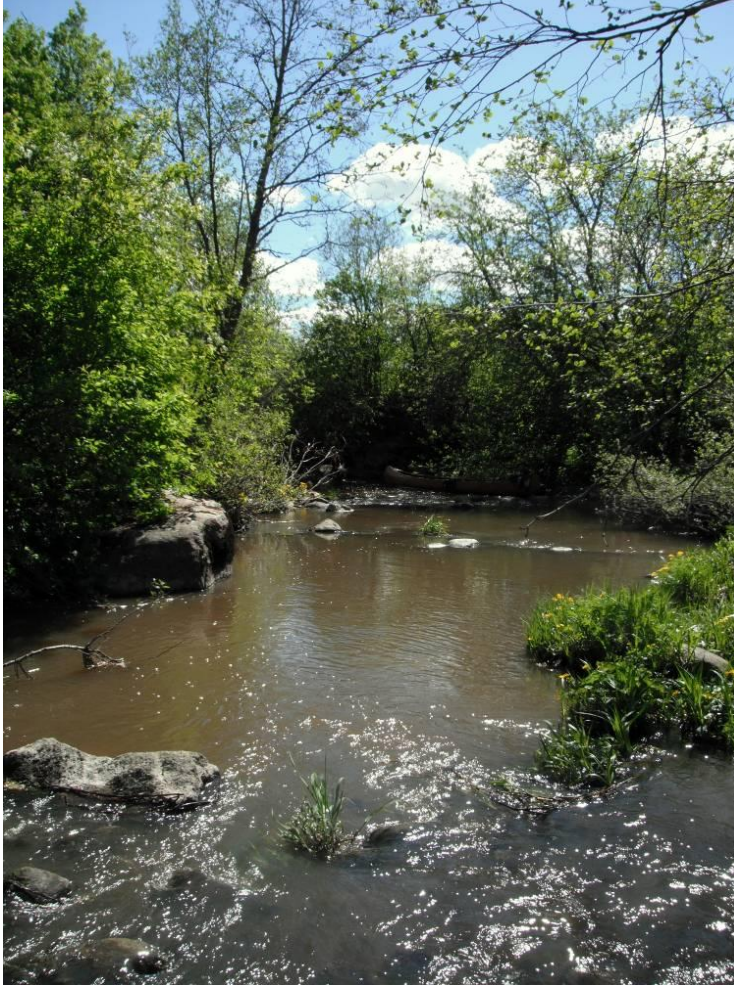
Koski on melko hidasvirtainen ja melko syvä. Kosken pituus on yhteensä 45 metriä. Koskessa on useita syvempiä, yli 0,5 m:n kohtia. Puusto ja pensaat luovat koskeen hyvän varjostuksen ja luovat hyviä suojapaikkoja kaloille (kuva 28). Osa kasvillisuudesta ulottuu reilusti uoman päälle.

Kuva 28. Kuuden kosken alueen kolmas koski.

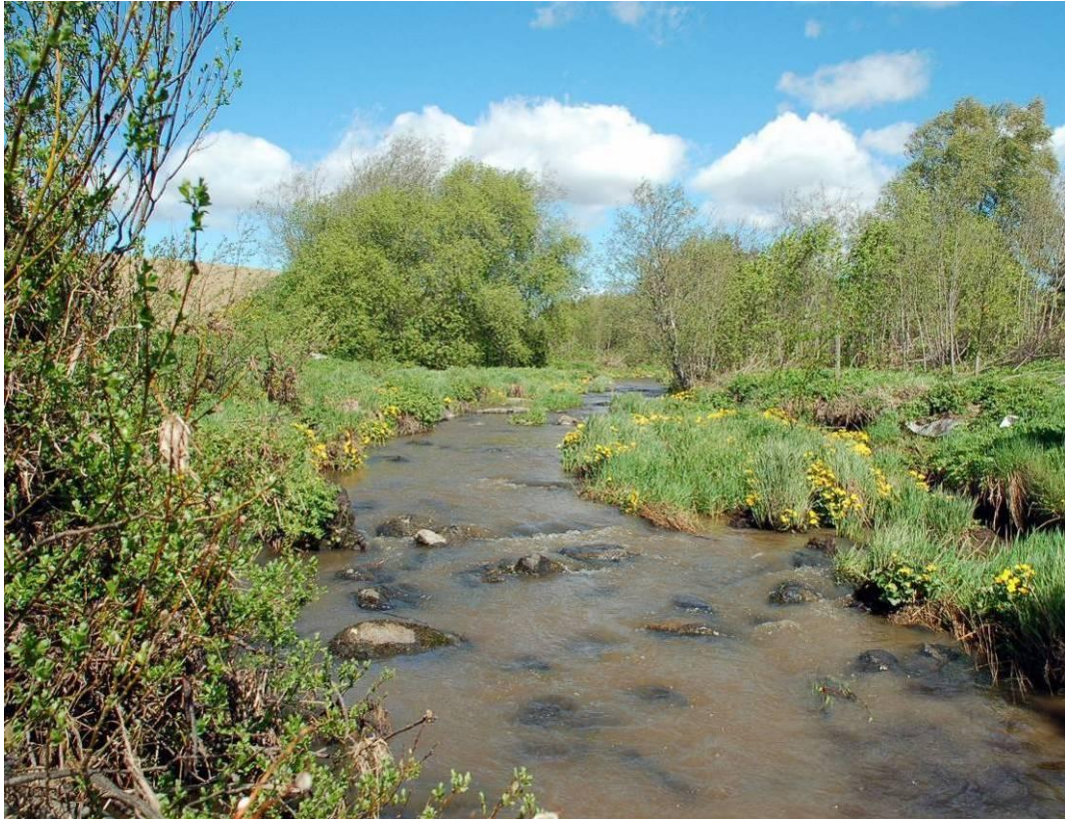
Kosken pituus on 95 metriä. Kosken alkuosan oikealla rannalla on peltoa lähes uomaan asti. Suojavyöhyke on tällä alueella liian pieni, eikä täytä osittain edes suojavyöhykkeen vaatimuksia. Kosken keskiosan rannoilta on puusto poistettu kokonaan ja varjostus on vähäistä (kuva 29). Kosken alkuosan rannoilla on jonkun verran puustoa ja pensaikkoa.

Kuva 29. Kuuden kosken alueen neljäs koski. (kuva: Teemu Koski)

- Varjostusta ja kutusoraa tulisi lisätä.

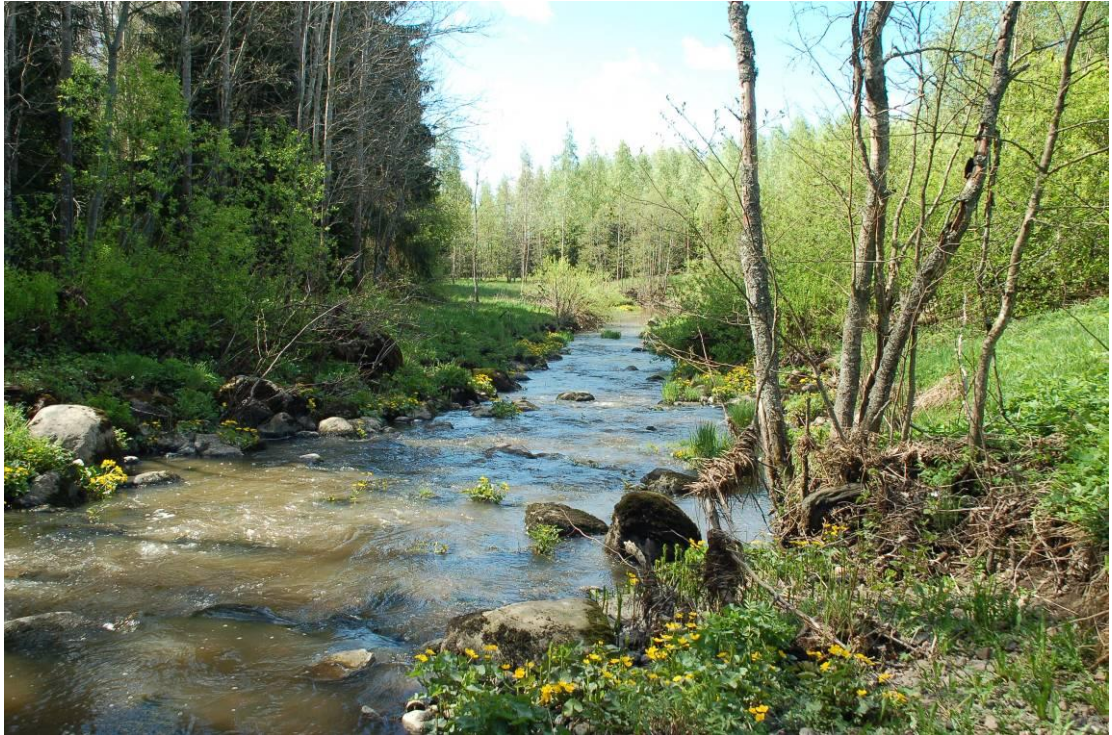
Kosken pituus on yhteensä 106 metriä. Koski alkaa lyhyellä virtapaikalla, joka on aikoinaan perattu. Rannoilla on jonkun verran isokokoista kivimateriaalia, jota voisi käyttää mahdollisessa kunnostuksessa. Tämän jälkeen on lyhyt suvanto, jonka jälkeen alkaa varsinainen koski (kuva 31). Uomassa on jonkun verran soraa, mutta se on hajallaan kivikossa. Koskessa ei havaittu yhtenäisiä kutosoraikkoja. Kosken rannat ovat puustoa ja pensaikkoa, mutta vasemmalle rannalle jää metsän ja uoman väliin muutamien metrien niitty. Turuntie kulkee arviolta noin 100 metriä joesta.

Kuva 31. Kuuden kosken alueen ylin koski. (kuva: Teemu Koski)

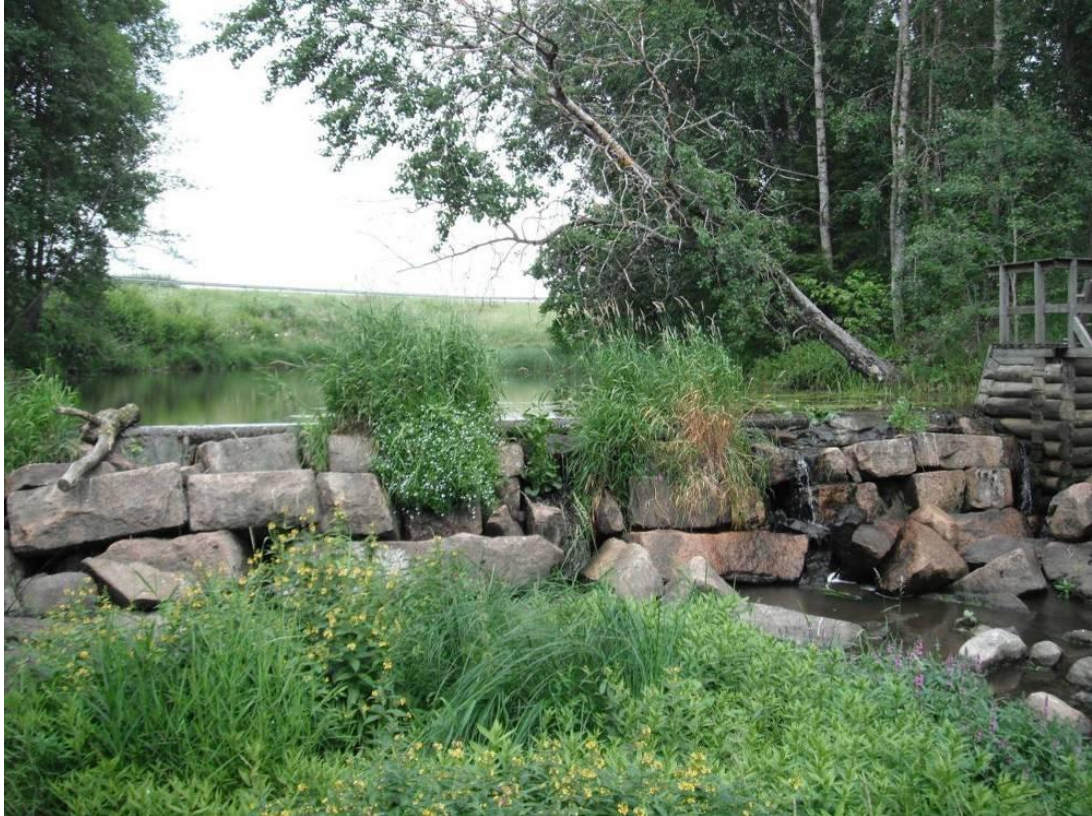
Koskelankoski on Aurajoen pääuoman ylin varsinainen koski, jolla on pituutta yhteensä noin 70 metriä. Koskelankoskessa on aikoinaan ollut mylly. Vanha myllyrakennus sijaitsee edelleen kosken vasemmalla reunalla. Kosken niskalla on isoista kivistä tehty pato, joka on noususte (kuva 32).

Kuva 32. Koskelankosken pato.

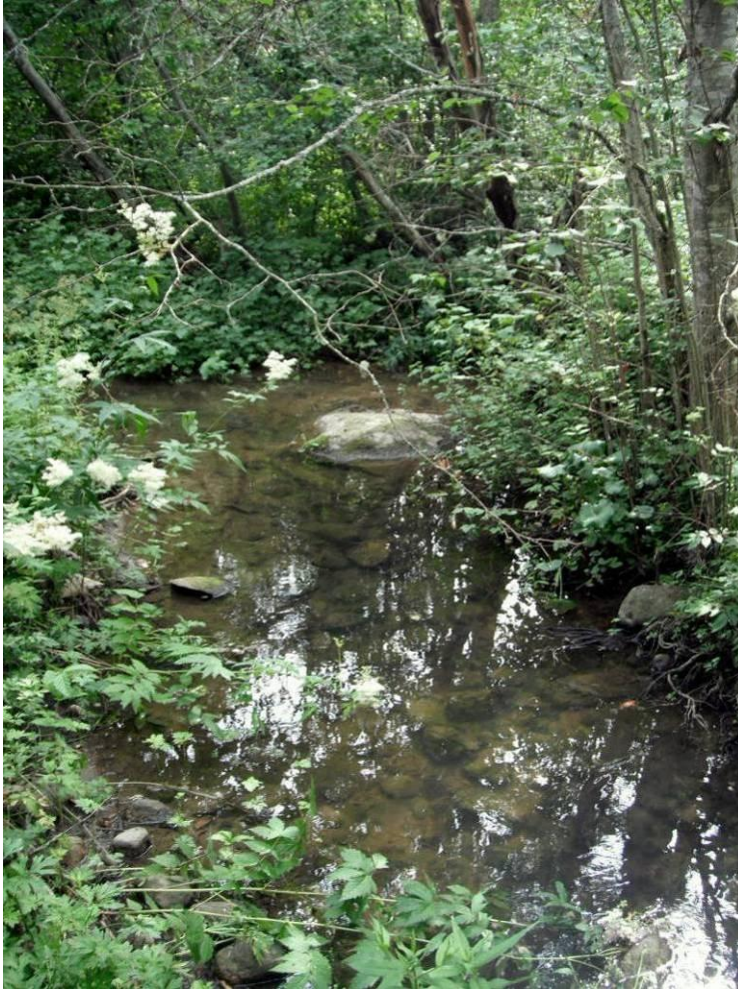
Korvenoja sijaitsee Oripäässä, Krapurannan leirintäalueen alueella. Korvenoja on yksi harvoista Aurajoen vesistön pohjavesilähtöisistä puroista. Puroa on suoristettu ja perattu sen yläosista. Leirintäalueen alueelle puroon on kaivettu kaksi lampea. Suurempi lampi on padottu. Pato on totaalinen nousueste (kuva 33). Korvenojassa on koskialuetta yhteensä noin 170 metriä, joka jakaantuu padon alapuoliseen ja yläpuolisiin koskialueisiin. Alemman koskiosuuden rannat ovat lehtipuustoa ja ylempi koskialue virtaa pääosin kuusivaltaisessa metsässä (kuva 34).

Kuva 34. Korvenojan padon alapuolista aluetta.

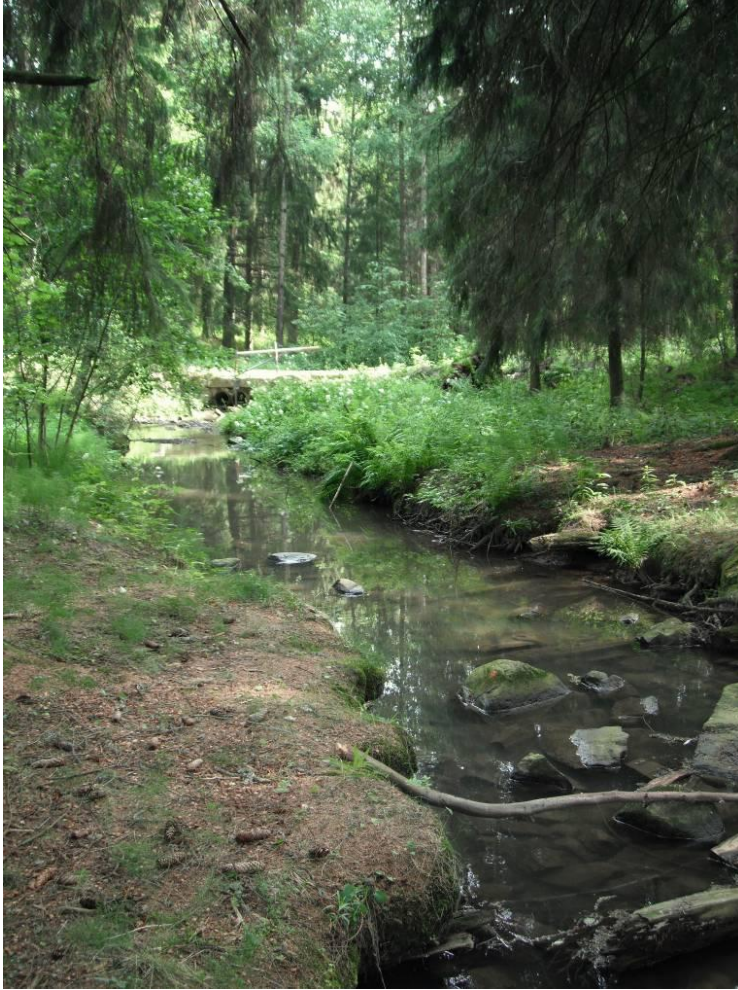
Lounais-Suomen kalastusalueen sähkökoekalastuksissa vuonna 2010 Korvenojasta saatiin saaliiksi taimenia ja luonnossa syntyneitä kirjolohen poikasia. Leirintäalue on istuttanut lampiin pyyntikokoisia kirjolohia, jotka ovat onnistuneet lisääntymään purossa. Myös taimenten on havaittu kutevan Korvenojassa (J. Aaltonen, henkilökohtainen tiedonanto 15.11.2011). Kutupaikoista ja suojapaikoista on kuitenkin pulaa varsinkin padon yläpuolisilla alueilla (kuva 35).

Kuva 35. Korvenojan padon yläpuolinen kunnostusta kaipaava koskialue.

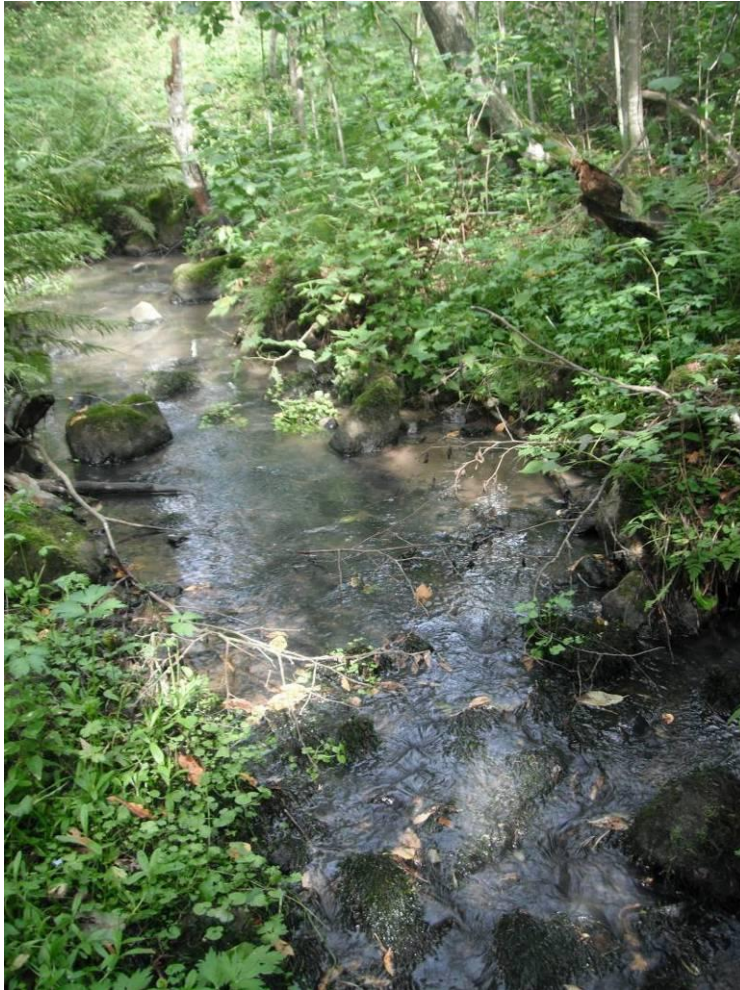
Kaulansuun puro laskee Aurajokeen Kaulajoen yläpuolelle(kuva 3). Kaulansuun puron alaosassa on koskialuetta. Koskialue vaikuttaa luonnontilaiselta, uomassa on melko paljon puuainesta ja yläosissa on runsaasti kiveä ja vesisammalta (kuva 38).

Kuva 38. Kaulansuunpuron vesi oli inventointiaikaan huomattavan kirkasta.

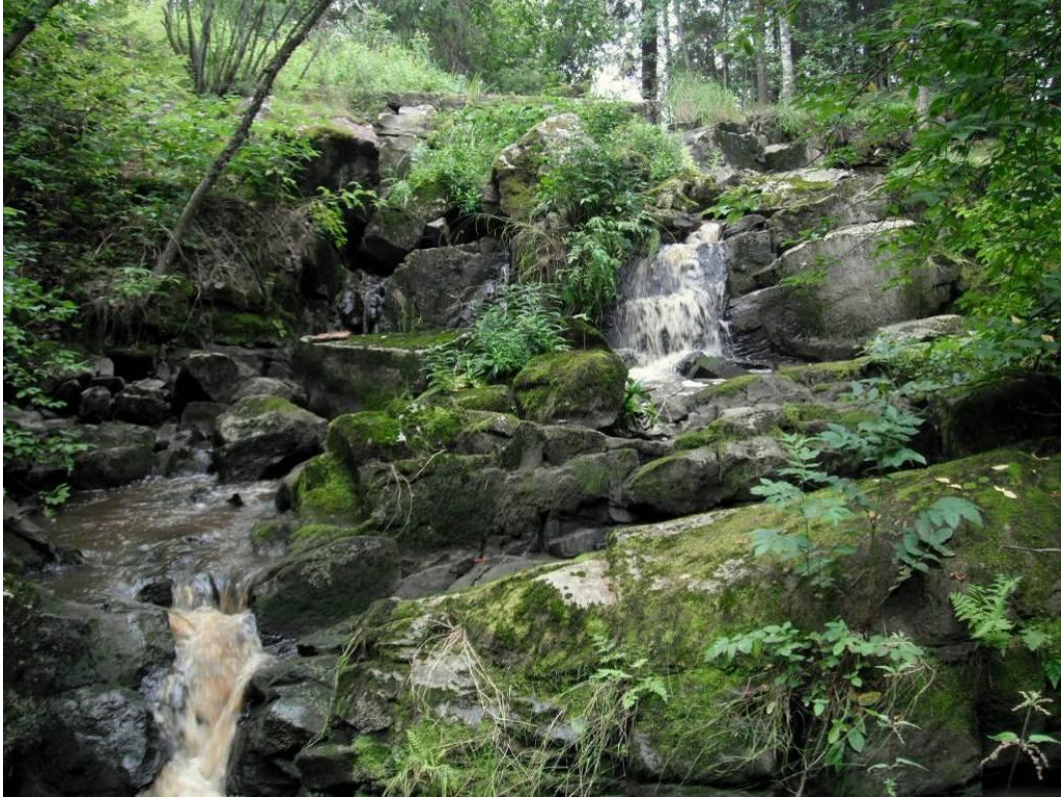
Auran asemanseudun tuntumaan Hypöistenkosken niskalle laskee puro, joka haarautuu yläjuoksulla kahdeksi erilliseksi puroksi. Eteläisen haaran nimi on Kuusirahanoja. Purossa on ollut aikoinaan ilmeisesti mylly. Myllypato on osittain jäljellä. Suuri pudotuskorkeus muodostaa nousuesteen (kuva 39). Padon alapuolinen osuus on ainakin osittain luonnontilainen ja soveltuu taimenen poikas-
tuotannolle jos vesitilanne sallii. Puro jakautuu kahteen erilliseen uomaan myös hieman ennen sen laskemista Aurajokeen. Aurajokeen puro purkautuu kuitenkin yhtenä uomana. Purossa on todennäköisesti virtapaikkoja myös latvoilla. Puron valuma-alueelta puroon päätyy runsaasti kiintoainesta.

Kuva 39. Hypöistenkoskenpuron putous.

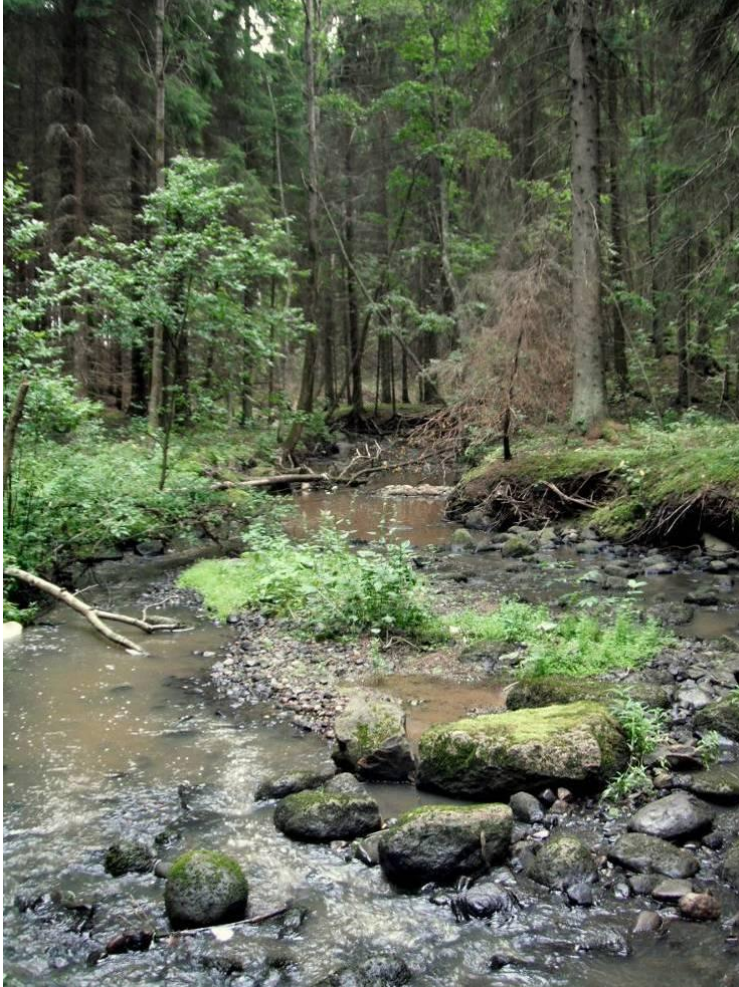
Kuva 41. Lahnaojan koskialuetta.

Lahnaoja virtaa Auran taajaman läpi ja laskee Aurajokeen Auran eteläpuolelle. Puron valuma-alue on pääosin peltoa. Lahnaojan loppuosassa on noin 170 metriä pitkä koskialue, joka on luonnontilainen. Koskessa on hyvin soraa. Koskialueella uoman keskileveys on noin 6 metriä. Alivirtaamalla uoma on liian leveä. Kosken rannat ovat vanhaa kuusimetsää (kuva 41). Lahnaojan alaosissa on kaksi kosteikkoa, jotka ovat alivirtaamalla nousuesteitä.

- Lahnaojan valuma-alueella tulisi tehdä toimenpiteitä kuormituksen pienentämiseksi ja veden viipymän lisäämiseksi.
- Koskialueella tulisi tehdä pienimuotoista kunnostamista alivirtaamatilanteen parantamiseksi.
- Kosteikkopatojen rakennetta tulisi muuttaa sellaiseksi, että ne mahdollistavat kalojen vaeltamisen myös matalalla vedellä.

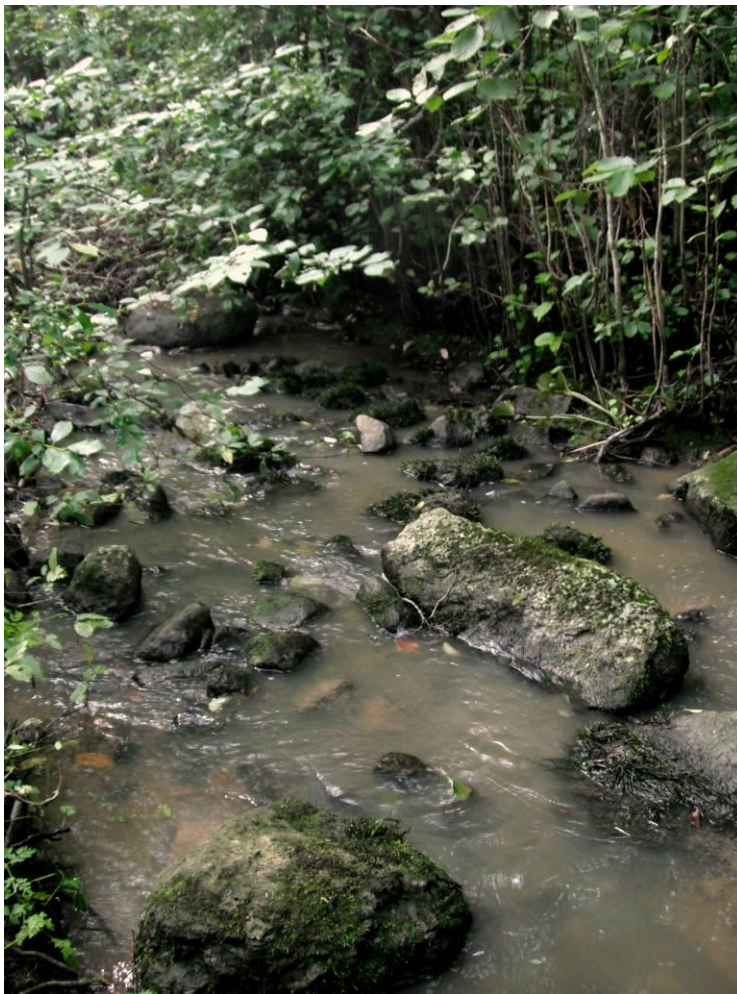
Kuva 42. Salmelanojan koskialuetta.

Salmelanoja saa alkunsa Karjansuolta ja laskee Aurajokeen hieman Järvijoen laskukohtaan alapuolelle (kuva 3). Salmelanojassa on virtapaikka Vanhan Tampereentien alapuolella ja sen yläpuolisella peltoalueella. Uoman varjostus virtapaikoissa on hyvä. Salmelanojan yläosia on aikoinaan perattu. Ojan pohja on pääosin pehmeää hiekkaa ja savea, mutta myös kivipohjaisia alueita löytyy (kuva 42). Lounais-Suomen kalastusalue on istuttanut puroon taimenia (Lounais-Suomen kalastusalue 2011).

- Salmelanojan yläosan virtapaikkoja tulisi kunnostaa kiveämällä ja lisäämällä soraa.
- Alaosan koskialueille tulisi lisätä soraa.
- Alueille, joista puusto on poistettu puron varsilta, tulisi istuttaa puita varjostuksen lisäämiseksi..

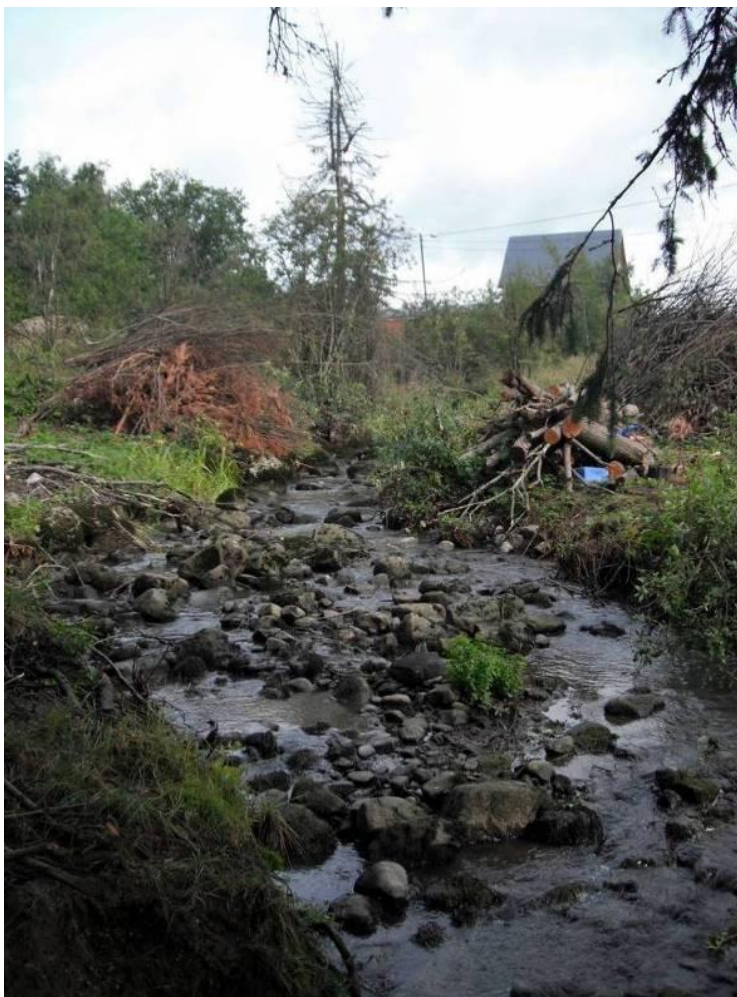
Kuva 43. Lausteenojan koskialuetta.

Lausteenoja laskee Aurajokeen Liedon vanhanlinnan kohdalle. Lausteenojassa on koskialuetta Vääteläntien kohdalla yhteensä noin 80 metriä, jonka jälkeen on yksittäisiä hiekka- ja sorasärkkiä. Koski on luonnontilainen. Kosken rannoilta

on puusto hakattu aivan puroon asti (kuva 43). Puron valuma-alueella on runsaasti peltoa.

- Valuma-alueella tulisi tehdä toimenpiteitä kuormituksen pienentämiseksi ja veden viipymän lisäämiseksi.
- Soraa voidaan lisätä paikoitellen. Nykyiset soraikot ovat osittain peittyneet kiintoainekseen.

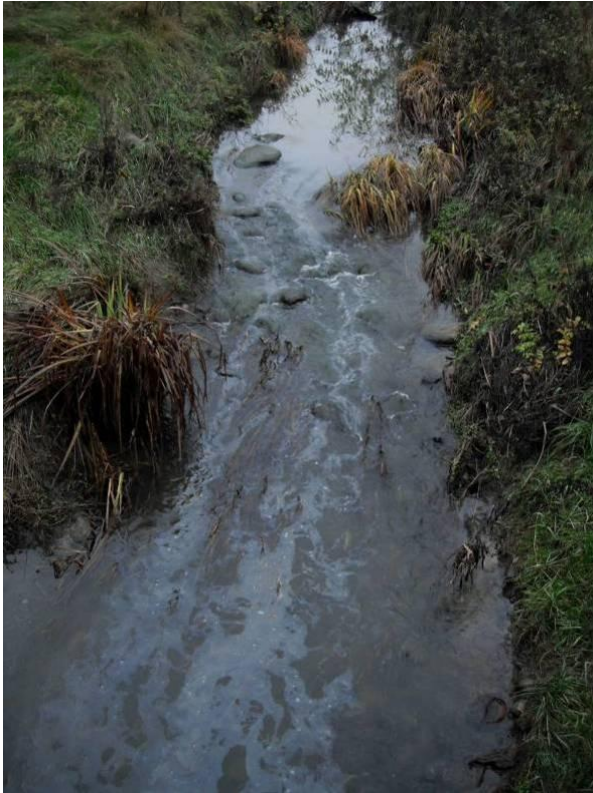
Jaaninojan ongelmana ovat vedenlaatu ja suuret virtaamavaihtelut, jotka johtuvat valuma-alueen teollisuudesta ja runsaasta asutuksesta. Jaaninojaan purkautuu runsaasti hulevesiä, jotka kasvattavat virtaamavaihteluja ja huonontavat veden laatua. Hulevesien mukana puroon on päätynyt muun muassa polttoöljyä (kuva 44).

Kuva 44. Öljypäästö Jaaninojassa lokakuussa 2011.

- Jaaninojan metsäiset purovarsi-alueet tulee säilyttää ja rakentamista alueelle tulisi välttää.
- Ala-osan pelto-osuuksille puro varrelle tulisi istuttaa metsää varjostuksen lisäämiseksi ja puron uoman monimuotoisuuden lisäämiseksi.
- Koskialueita tulisi edelleen kunnostaa kiveämällä ja soraistamalla uomaa. Myös eroosiosuojausta olisi paikoitellen hyvä tehdä.
- Paikallisesti purolla on merkittävä virkistysarvo, jonka vuoksi puroa pitäisi kunnostaa ja suojella.

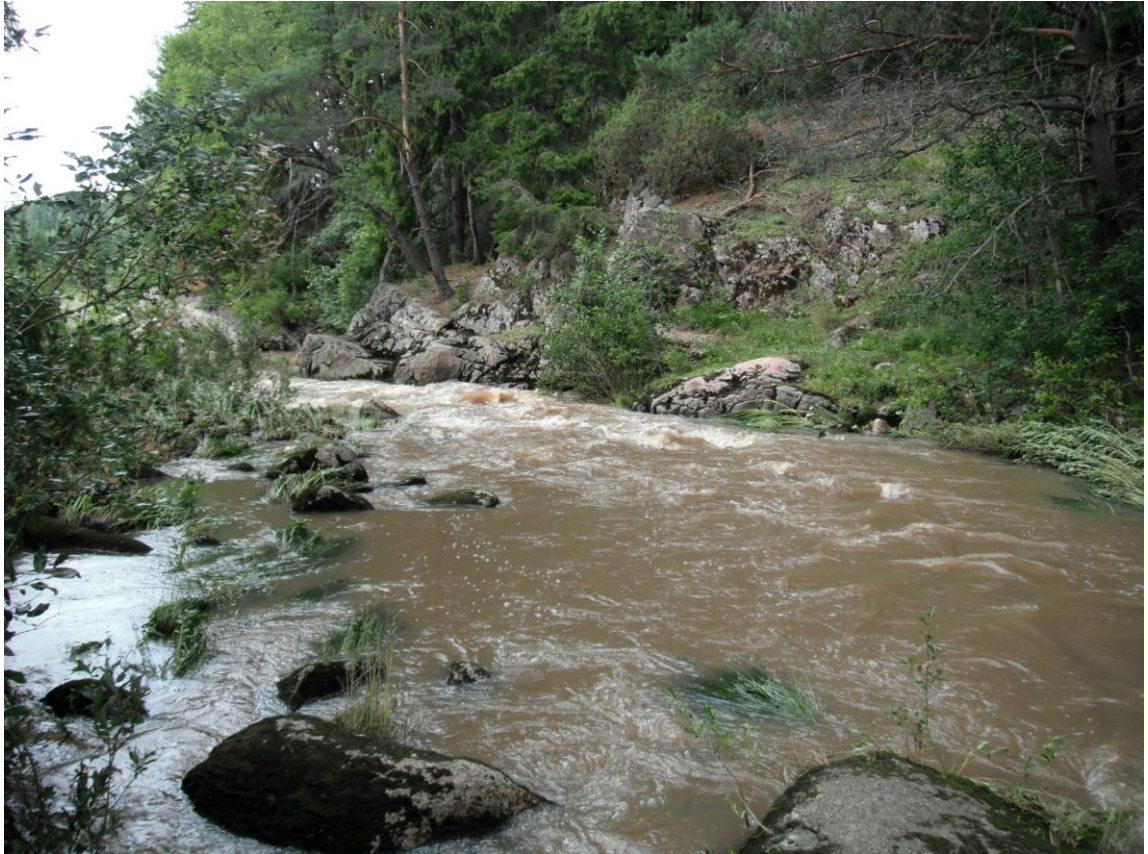
Kuva 45. Savijoen Kapulakoski.

Kapulakoski on Savijoen alin varsinainen koski. Koskessa on aikoinaan ollut mylly (Salenius ym. 2003, 13). Kosken oikea ranta on metsää ja kalliota (kuva 45). Kosken vasemmalla rannalla on mökki. Virtapaikan kokonaispituus on noin 70 metriä. Koskessa on useita metrejä pudotuskorkeutta, mutta se ei ole noususte ainakaan korkealla vedellä. Koski virtaa pääosin kallioisen alueen päällä.

- Ei suurta kunnostustarvetta. Kallioinen pohja vaikeuttaa mahdollisia kunnostustoimepiteitä. Alivirtaamalla kalojen nousu kosken yläpuolelle saattaa olla hankalaa.

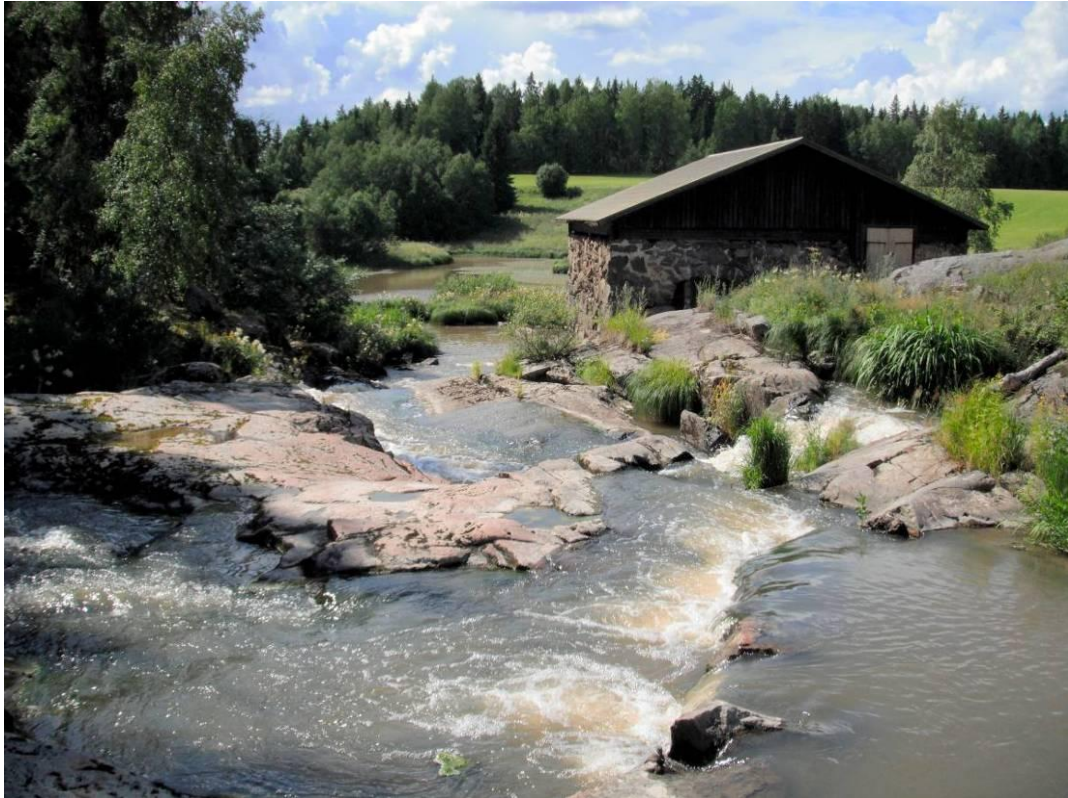
Kärpijoenkoski sijaitsee Liedon Kärpijoella. Koskessa on ollut aikoinaan mylly ja saha (Salenius ym. 2003, 13). Vanha myllyrakennus on edelleen kosken oikealla rannalla. Vasemmalla rannalla on jyrkkä kuusimetsävaltainen rinne ja oikealla rannalla on kallioista niittyä (kuva 46). Niemenrannan koskialue on seutukaa-
vassa luokiteltu luonnonsuojelukohteeksi (Liedon kaupunki 2011).

Kuva 46. Kärpijoenkoski alavirtaan kuvattuna.

Koski virtaa kallion päällä ja on todennäköinen nousueste suuren ja jyrkän pudotuskorkeuden takia. Pudotuskorkeutta on useita metrejä lyhyellä matkalla (kuva 47). Kosken vasemmalla rannalla kulkee osittain kallioon louhittu vanha sahan uoma. Koski päättyy pieneen suvantoon.

- Nousueste tulisi ohittaa. Kosken yläpuolisilla alueilla sijaitsee runsaasti koskipinta-alaa, joka on soveltuvaa taimenen poikas- ja lisääntymisalueeksi.
- Joen uoma on saattanut kulkea aikoinaan toista kautta, myllyn toiselta puolelta. Kalan kulku kalliokynnyksen yli voisi olla mahdollista järjestää muuttamalla uoma kulkemaan vanhaa reittiä.
- Koskeen saattaisi olla mahdollista tehdä kalatie entiseen sahanuomaan kosken vasemmalle rannalle.
