Opinnäytetyö (AMK)

AURAJOEN VESISTÖN KALATALOUDELLINEN KUNNOSTUSTARVESELVITYS

RESTORATION NEEDS SURVEY ON AURA RIVER WATERSYSTEM

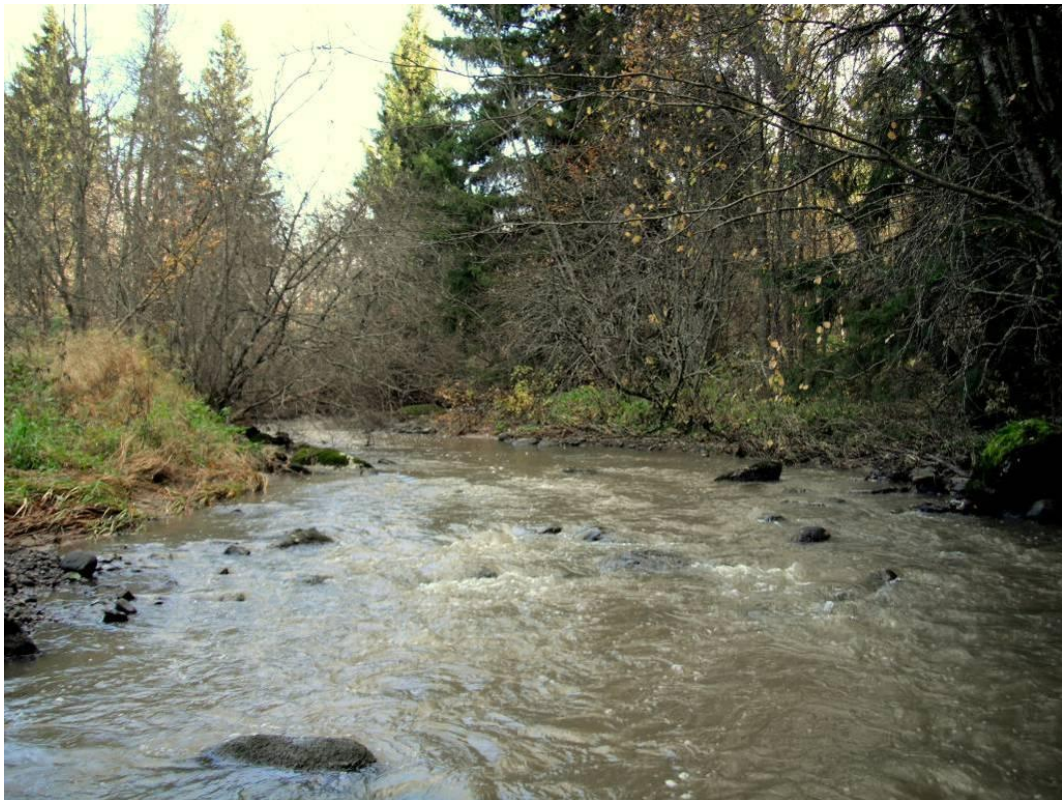
Koskialue alkaa Pyhällöntien kohdalta. Kosken rannoilla kasvaa pääasiassa lehtipuustoa ja kosken varjostus on hyvä (kuva 50). Koskessa on paikoitellen hyvin soraa ja uoma on melko monimuotoinen. Varsinkin kosken alaosissa on taimenelle soveltuvia lisääntymisalueita. Varsinaisen koskialueen jälkeen joki jatkuu melko nopeavirtaisena vielä reilut 200 metriä. Tällä alueella on paikoittain hyvin soraa.

Kuva 50. Yliskulman koskialuetta Savijoen pääuomassa 17.10.2011.

- Koskialueen yläosissa on perattuja alueita, joita tulisi kivetä ja soraistaa.

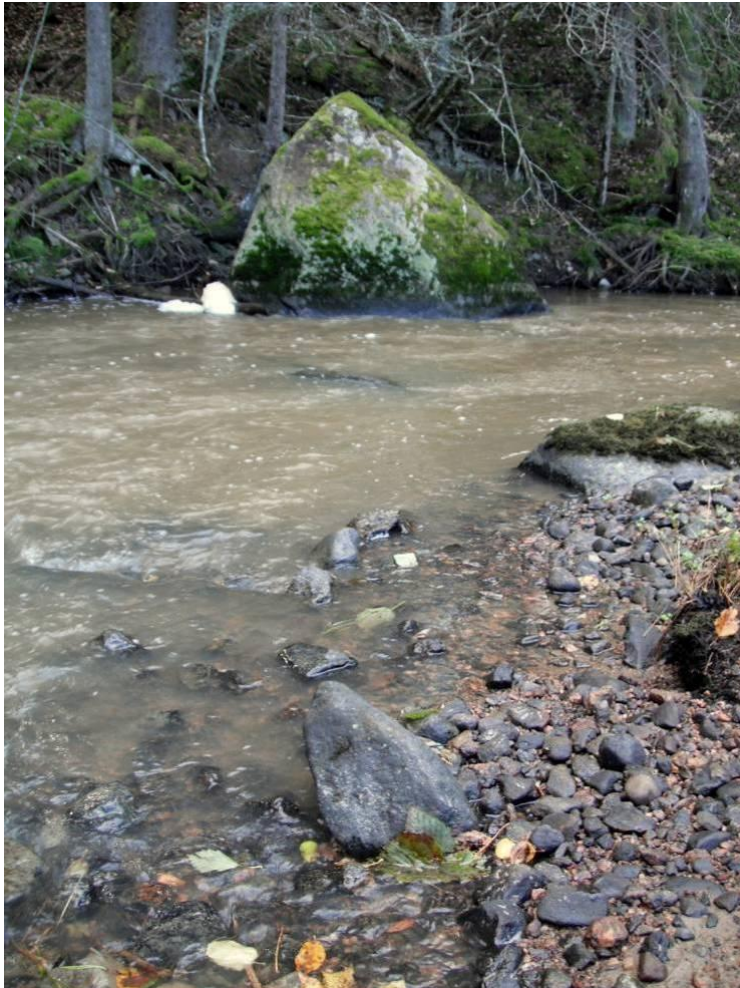
- Suurin osa koskialueesta on kuitenkin luonnontilaista ja uomassa on runsaasti kiveä ja soraa (kuva 51). Luonnontilaisilla alueilla ei ole kunnostustarvetta.
- Yliskulman pohjoisen sivupuron laskukohdan aluetta tulisi kiveämällä muuttaa sellaiseksi, että kalojen on helpompi nousta puroon.

Kuva 51. Yliskulman alueella uomassa on runsaasti soraa ja erikokoista kiveä.

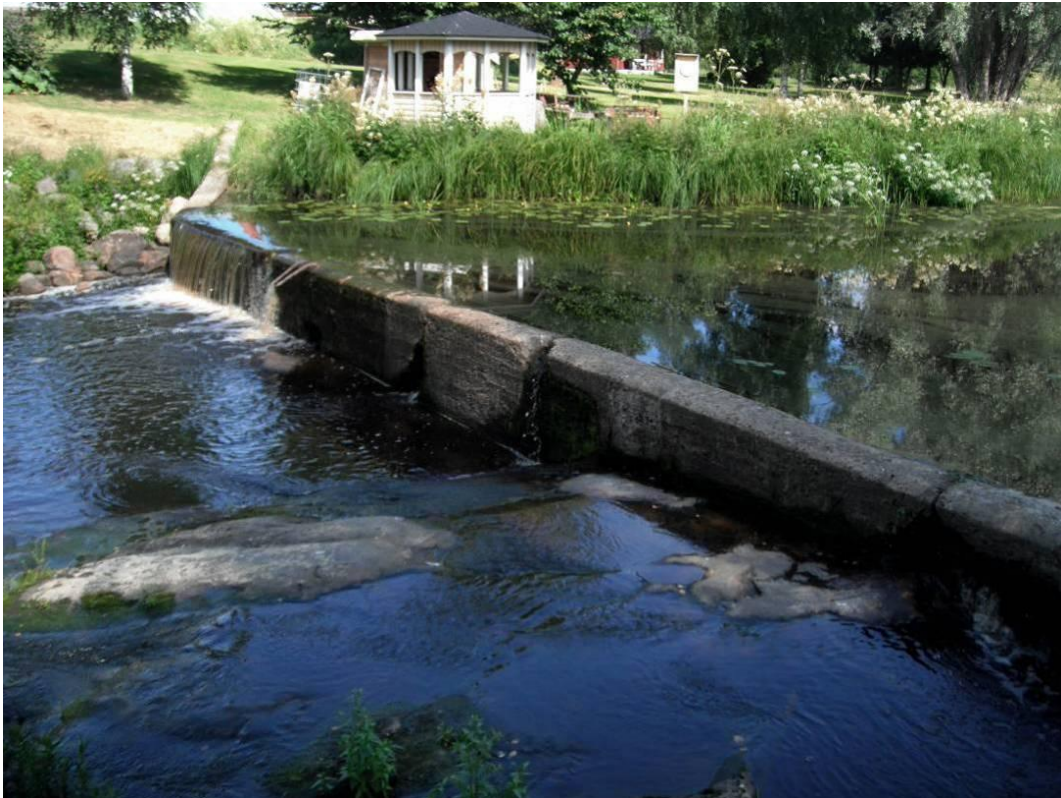
Kuva 56. Järvijoen alimman koskialueen pohjapato.

Järvijoen alin koski sijaitsee aivan joen alaosassa. Kosken niskalla on pohjapato (kuva 56). Pohjapadon jälkeinen koski osuuden pituus on noin 93 metriä, jonka jälkeen virtaus hidastuu. Alkuosa koskesta virtaa kallion päällä, jonka jälkeen uoma mutkittellee kivikossa, jakautuen veden korkeudesta riippuen kahteen tai useampaan uomaan.

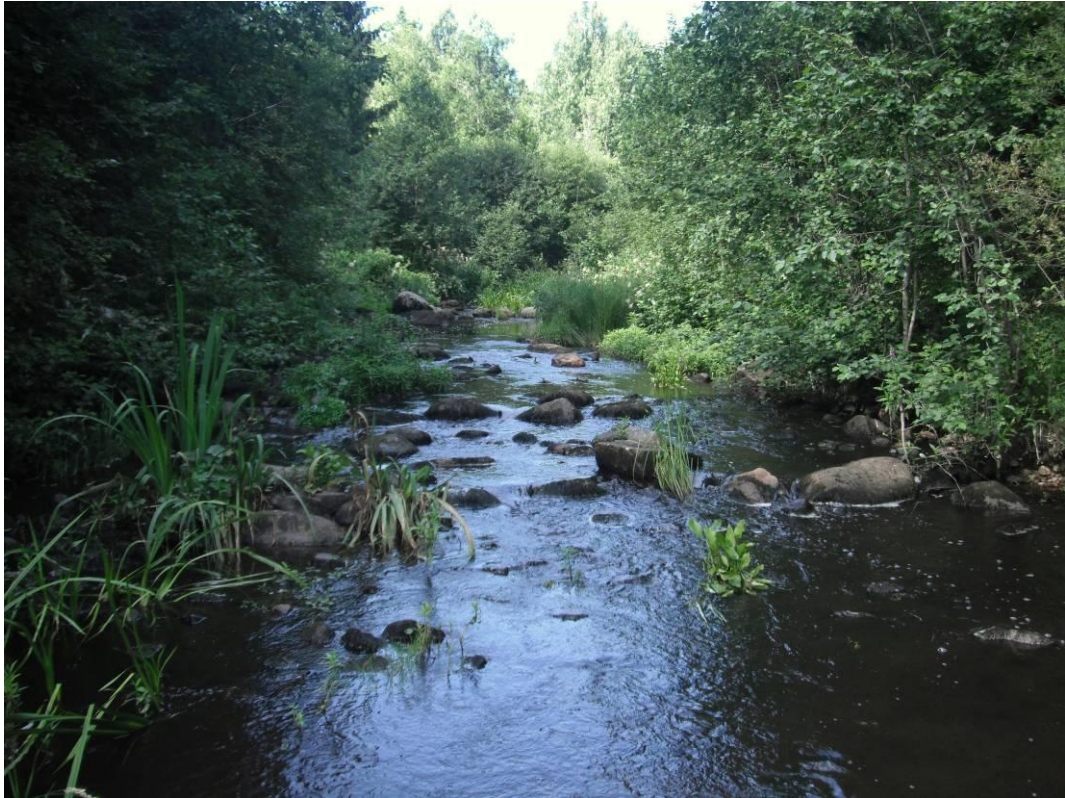
Kuva 57. Järvijoen alaosan koskialuetta.

Kosken jälkeen joki virtaa hidasvirtaisena ja suvantomaisena noin 150 metriä, jonka jälkeen alkaa noin 100 metrin pituinen koskialue (kuva 57). Koskialue loppuu vanhan Tampereentien kohdalle. Koskien välissä on alueita, joissa uoma on lähes umpeen kasvanut. Paikoitellen uomassa kasvoi runsaasti kalmojuurta (*Acorus calamus*), joka on vieraslaji.

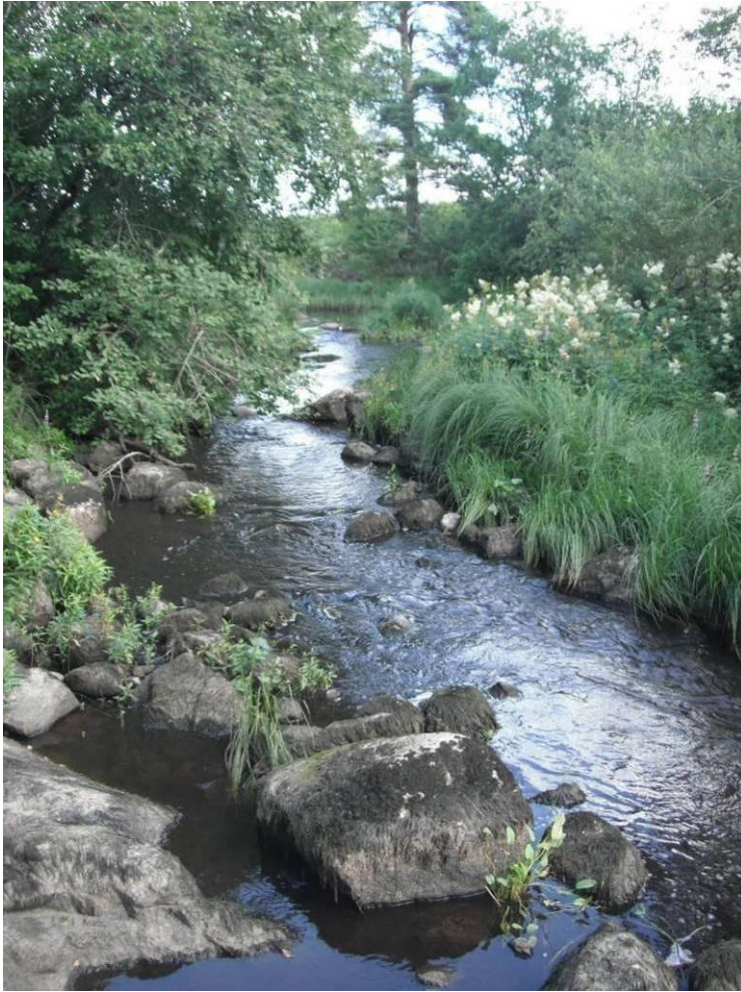
Kuva 60. Rautatien koskialueen ylempi virtapaikka.

Kohdassa, jossa rautatie ylittää Järvijoen on kaksi lyhyttä koskea. Yläpuolella rautatietä on 33 metriä pitkä virtapaikka ja alapuolella 40 metrin virtapaikka. Joen leveys näillä kohdilla on keskimäärin noin 6 metriä. Koskien välissä on pieni suvanto. Ainakin yläpuolista virtapaikkaa on aikoinaan perattu (kuva 60). Alempi virtapaikka virtaa osittain kallion päällä. Kallio muodostaa kosken niskalle padon, joka patoaa koskien välisen suvannon. Pato ei ole nousueste.

- Peratut alueet tulisi kivetä

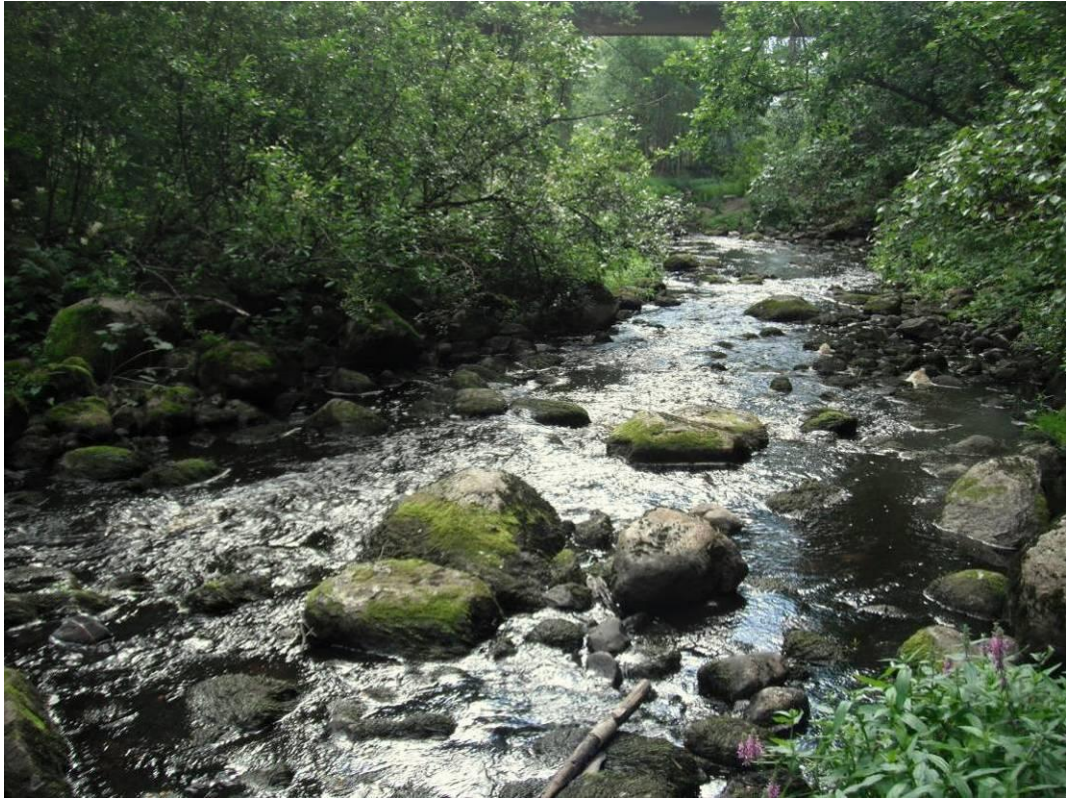
Kuva 62. Prunkkalankosken keskiosaa.

Padon jälkeen joki virtaa kallion päällä ja jakautuu kahteen noin 4 metriä leveään uomaan, joista vasemman puoleinen uoma on ruopattu rännimäiseksi ja oikeanpuoleinen uoma on luonnontilan kaltainen. Uomat virtaavat noin 50 metriä erillisinä, kunnes ne yhtyvät taas yhdeksi uomaksi. Kosken yläosan rannoilla kasvaa vanhaa kuusikkoa, joka luo hyvän varjostuksen joen päälle. Tämän jälkeen koski jatkuu 150 metriä ja laskee suvantoon. Tällä alueella uoma on osittain perattua, mutta paikoitellen uomassa on hyvin kiveä. Koskialue jatkuu suvannon jälkeen vielä noin 120 metriä. Tässä alakoskessa on paikoitellen hyvin soraa ja oma on monimuotoinen (kuva 62).

Pato on nousueste ainakin alivirtaaman aikaan. Myös tulvavedellä pato ja padon alapuolinen kallioinen alue on vähintään osittainen nousueste ylävirtaan pyrkiville taimenille.

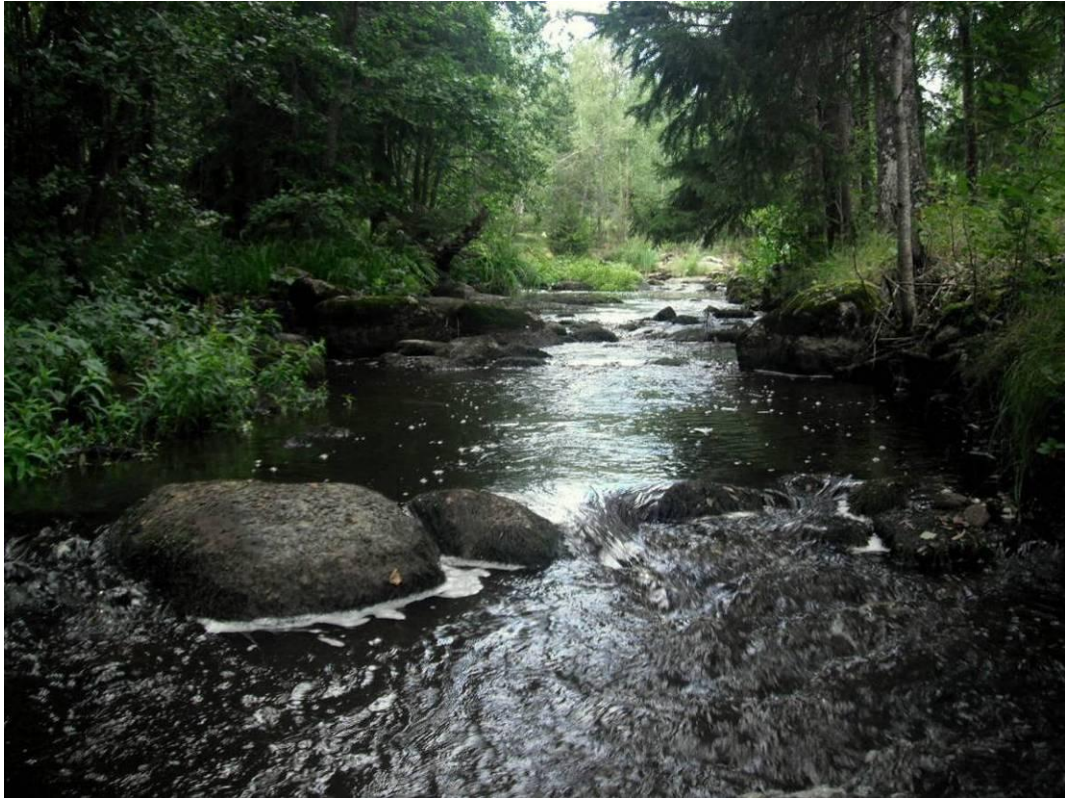
Kuva 66. Myllypellonkosken alaosaa.

tusallas on uoman sivussa vasemmalla puolella. Allas on ainakin alivirtaaman aikaan kuivana ja vesi kulkee pääuoman kautta. Vanha kivipato kosken niskalta on tuhoutunut. Kosken kokonaispituus on 119 metriä. Kosken loppuosassa on monipuolisempaa koskialuetta (kuva 65).

- Kosken kunnostustarve on vähäinen. Alkuosa on kallioinen ja loppuosa ainakin osittainen luonnontilainen (kuva 66).

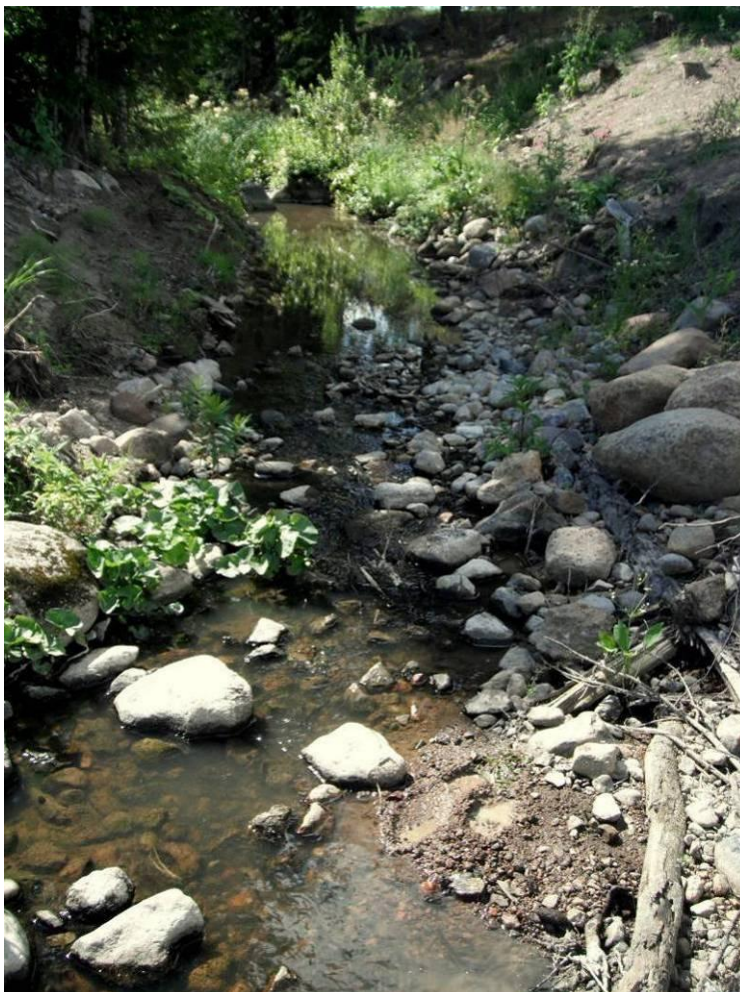
Kuva 70. Virtapaikka Røykynojan alaosissa.

Röykynoja laskee Järvijokeen Prunkkalankoskesta hieman alavirtaan, Tampereen valtatie läheisyydessä. Röykynoja saa alkunsa Nautelanrahkan suolta ja virtaa pääasiassa peltojen keskellä. Lounais-Suomen kalastusalue on istuttanut puroon taimenia. Puroa on ruopattu ja suoristettu monesta paikasta. Valtatien kohdalla purossa on lyhyt koskialue, joka kärsii varjostuksen puutteesta (kuva 70). Puron varjostusta tulisi lisätä ja valuma-alueella tehdä vesienhoitotoimenpiteitä.

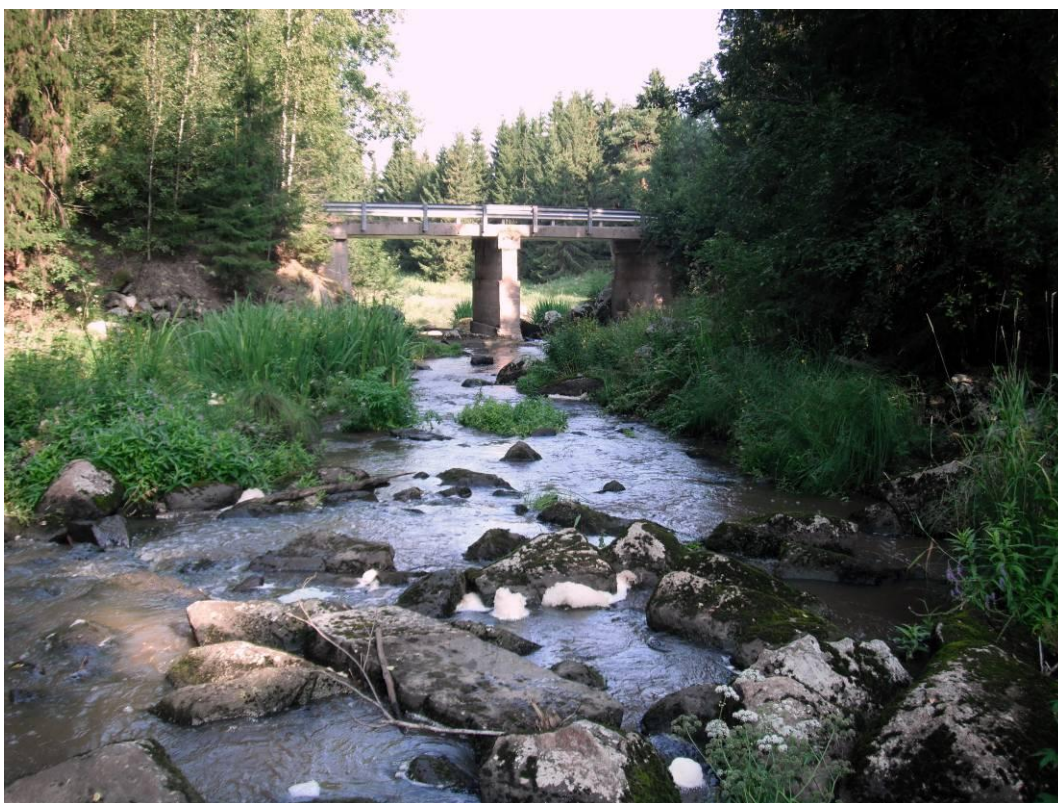
Kuva 71. Meijerikoski.

Meijerikoski on Kaulajoen alin koski ja sijaitsee Puhontien ylityskohdassa. Koskella on pituutta 117 metriä ja keskileveys on 8,7 metriä. Meijerikoskessa on ollut aikoinaan mylly. Myllypato on lähes täysin purkautunut, mutta padon jäänteitä on vielä kuitenkin nähtävissä (kuva 71). Ainakin kosken yläosia on osittain perattu.

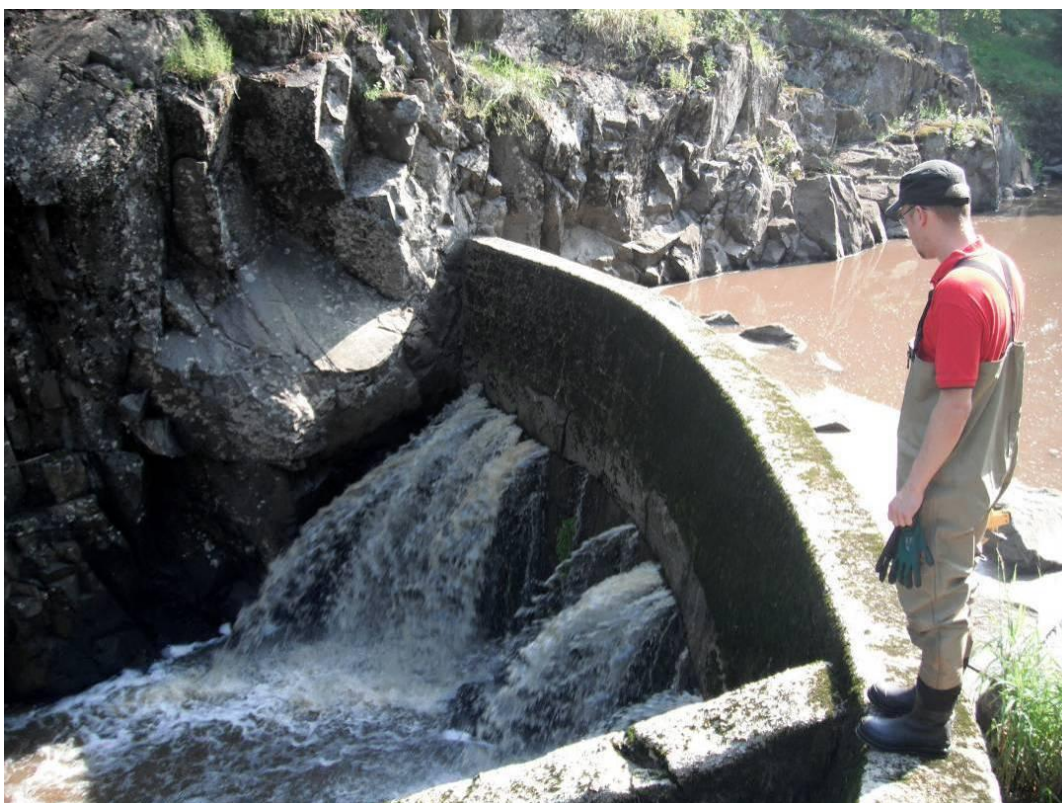
Kuva 73. Jalkalankosken pato.

Koskessa on aikoinaan toiminut mylly. Myllyn rakenteista on jäljellä ainoastaan myllypato ja rannalla joitakin myllyn osia (kuva 73). Kosken pituus on 95 metriä. Pato on huonokuntoinen ja nykyisessä kunnossaan jopa vaarallinen. Osa vedestä virtaa huonokuntoisen padon läpi. Koskessa on pudotuskorkeutta useita metrejä. Padon yläpuolelle muodostuu pieni (arviolta 30 m x 50 m) patoallas, jonka yläpuolella on koskea noin 60 metriä.

Jalkalankosken pato on yli 3 metriä korkea ja padon tulisi mahdollisesti kuulua patoturvallisuuslain piiriin. ”Heikkokuntoiset vesistö rakenteet Varsinais-Suomessa ja Satakunnassa”-julkaisussa mainitaan, että Jalkalankosken pato vaati kunnostusta. (Koskinen 2006, 12–24.)

- Vanha pato tulisi purkaa. Nykyisessä kunnossaan padon rakenne on vaarallinen ja muodostaa kaloille totaalisen nousuesteen. Nykyisestä padosta ei ole hyötyä yläpuoliselle vesistölle.
- Purkamalla pato koskipinta lisääntyy padon yläpuolisella alueella.
- Jos vedenkorkeutta padon yläpuolella halutaan nostaa, tulisi tehdä teko-
koski nykyisen padon yläpuolisen kosken niskalle.

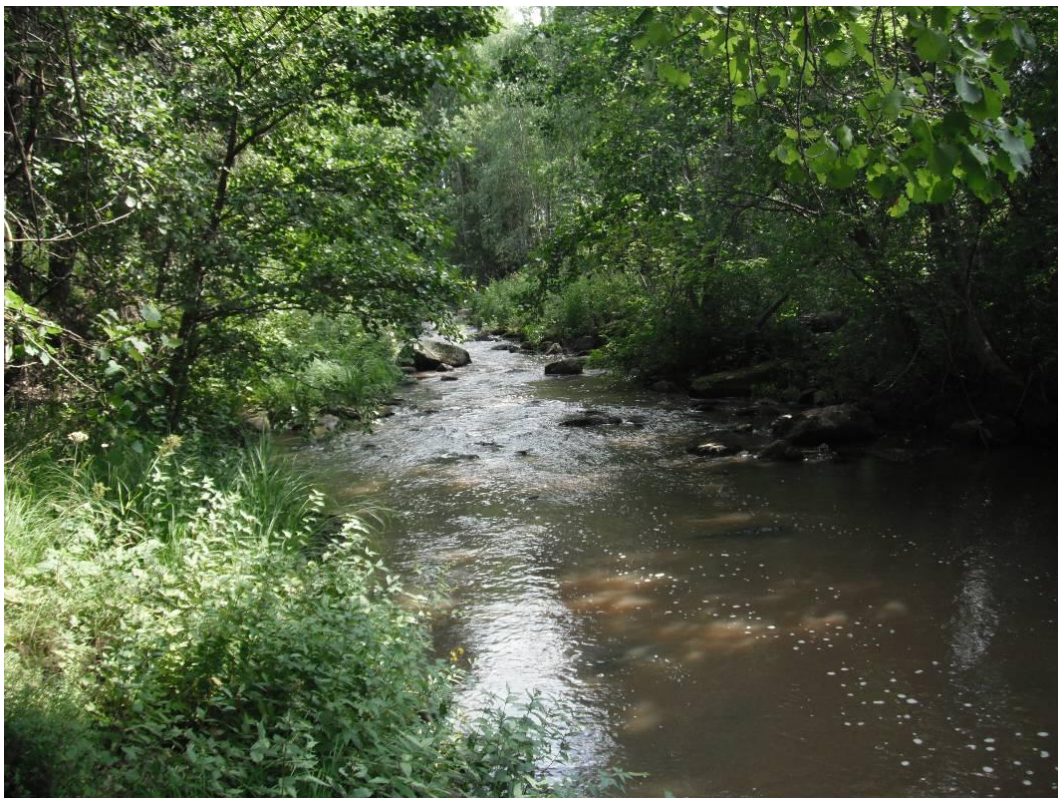
Kuva 74. Kroppankosken yläpuolinen koski.

Noin kilometrin päässä Jalkalankoskesta ylävirtaan sijaitsee noin 100 metriä pitkä koski. Ainakin kosken yläosia on aikoinaan ruopattu. Koskesta on nosteltu isoja kiviä rannoille ja virtaus on keskitetty kapeaan uomaan (kuva 74). Kosken ensimmäiset 50 metriä varjostus on hyvää, jonka jälkeen rannat ovat avoimet ja uoma on alkanut kasvaa umpeen.

- Yläosan ruopattu alue tulisi kunnostaa kiveämällä ja soraistamalla.
- Alaosaan tulisi istuttaa puustoa varjostuksen parantamiseksi.

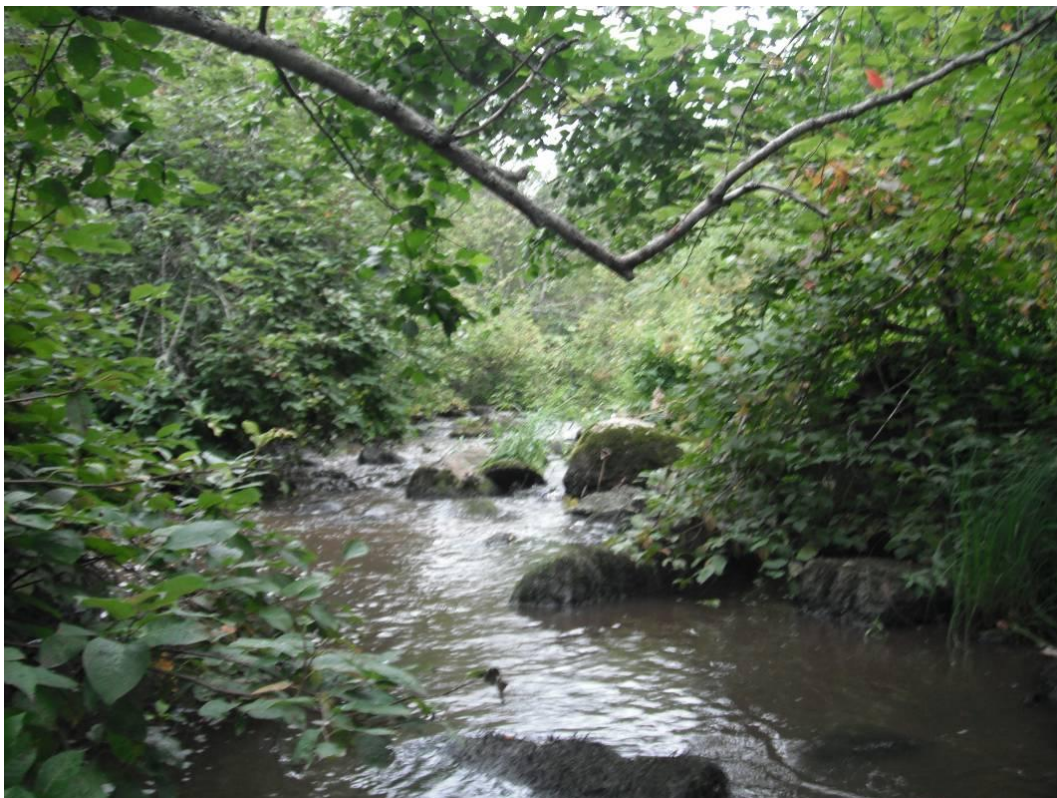
Koski sijaitsee Ellistenkylässä Simolan tilan kohdalla. Kosken niskan yläpuolella kulkee silta joen yli. Koskella on pituutta 174 metriä. Rannoilla kasvaa kuusivaltaista metsää ja joen uoman reunoilla lehtipuustoa (kuva 75). Koski on luonnon-tilainen.

Kuva 75. Simolan kosken rannoilla on paljon puustoa.

- Koski on luonnontilassa ja kunnostustarve on vähäinen.

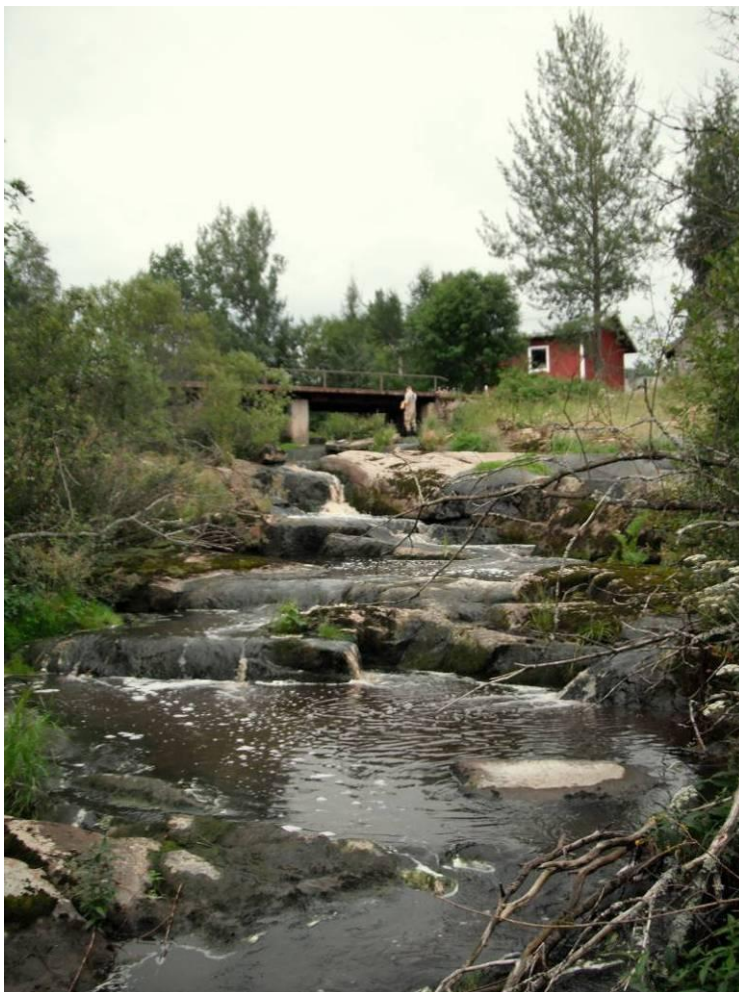
Ellistenkoski sijaitsee edellisestä koskesta noin kilometrin ylävirtaan. Koskessa on ollut aikoinaan mylly, josta jäljellä on myllypato ja osa vanhaa myllykanavaa. Pato on heikkokuntoinen ja päästää vettä läpi. Koskessa on pudotuskorkeutta useita metrejä ja joki virtaa lähes koko kosken mitan kallion päällä (kuva 76). Pato ja kallio muodostavat nousuesteen. Uoma jakautuu padon jälkeen myllyuomaan ja kahteen erilliseen noin 3 metriä leveään uomaan. Myllyuoma kulkee joen oikealla rannalla. Kosken alaosan varjostus on hyvää.

Kuva 76. Ellistenkoskessa on useita metrejä pudotuskorkeutta.

- Kallioisen maaperän ja suuren pudotuskorkeuden vuoksi kosken kunnostus ja nousuesteen ohittaminen on hankalaa.

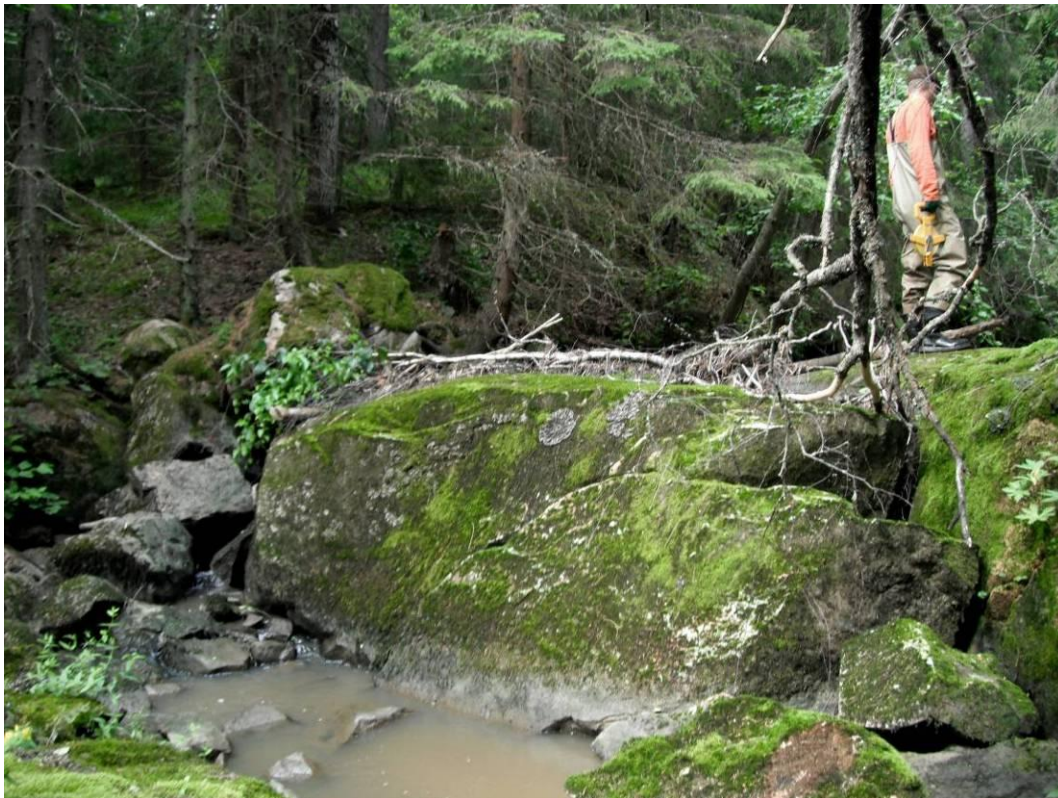
Kuva 77. Haapaojan kalliokynnys.

Haapaoja on Kaulajoen sivupuro joen alajuoksulla. Haapaojan alaosissa on 220 metrin matkalla koskialuetta 123 metriä. Uomassa on paljon isoa kiveä ja kallio muodostaa kynnyksiä, jotka ovat nousuesteitä alivirtaamalla (kuva 77). Koski-alueen yläosassa on todennäköisesti ollut mylly. Kuivilla oleva patoallas erottuu vielä maastosta. Pato on purettu tai purkautunut. Padon alapuolista koskea on

todennäköisesti perattu ainakin koskialueen yläosista. Haapaojan latvoja on perattu ja suoristettu. Lounais-Suomen kalastusalue on istuttanut puroon taimenia.

- Puron valuma-alueella tulisi tehdä toimenpiteitä vedenlaadun parantamiseksi ja viipymän kasvattamiseksi.
- Koskialueille tulisi lisätä soraa taimenen kutualueiksi.

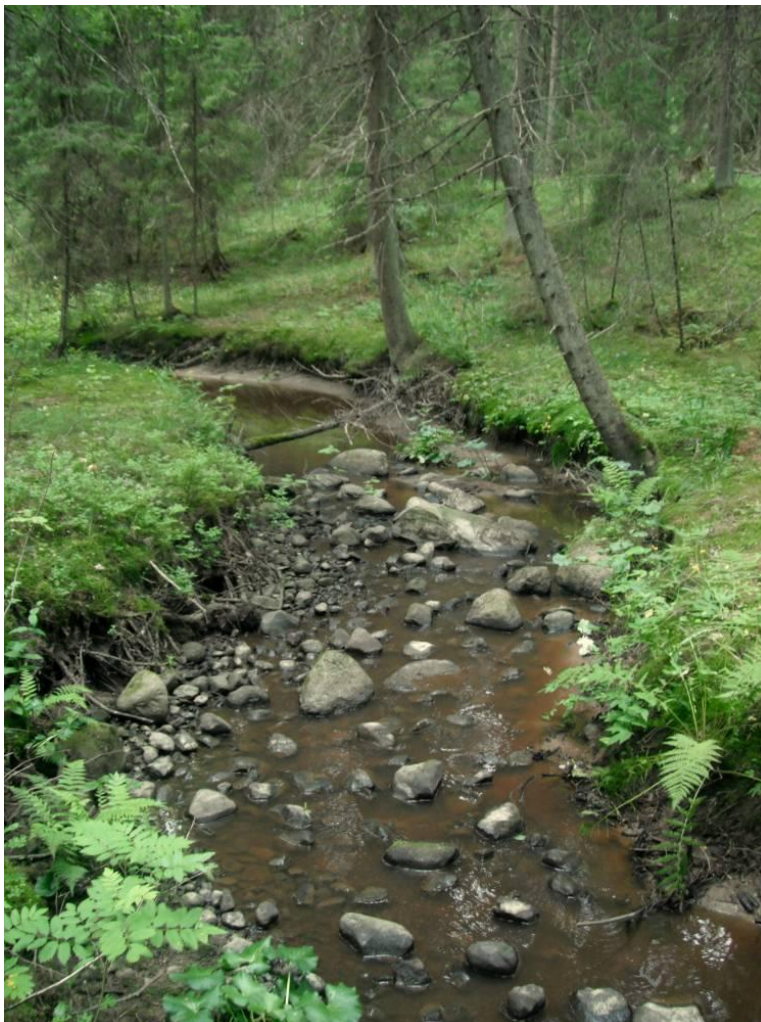
Kuva 78. Rahkasuonojan koskialuetta.

Rahkasuonoja on Kaulajoen alkulähteitä, joka saa vetensä Kontolanrahkansuolta. Rahkasuonojan koskialueet sijaitsevat Pihlavajärventien ylityskohdan alapuolisella alueella. Puro kulkee pääosin kuusivaltaisessa metsässä (kuva 78).

- Koskialueille olisi tärkeää lisätä kutusoraa, jotta olosuhteet taimenten luonnolliselle lisääntymisellä parantuisivat.
- Myös pienimuotoista kiveämistä virtauksen monipuolistamiseksi olisi hyvä tehdä.

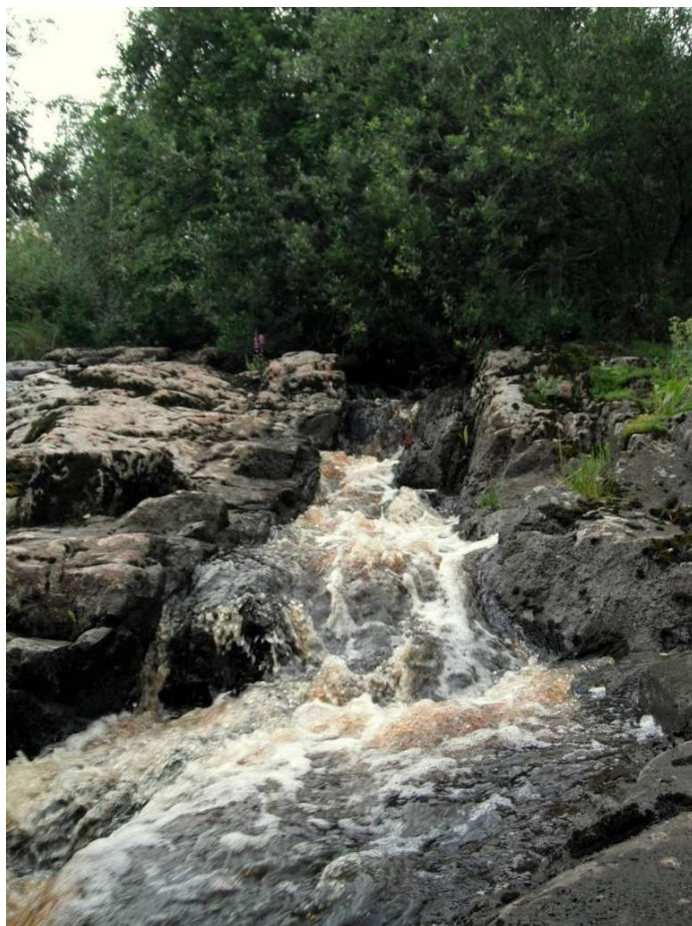
Koskialue sijaitsee Turuntien kohdalla, Pöyhönjoen alaosassa. Koskea ja virtapaikkaa on alueella yhteensä lähes 500 metriä. Koski alkaa kalliokynnyksellä (kuva 79), jonka jälkeen joki jakautuu kolmeen kapeampaan uomaan noin 30 metrin matkalle. Tämän jälkeen on lyhyt hidasvirtainen osuus, jonka jälkeen on 46 metrin kalliainen koski, jonka alapuolella on pieni suvanto.

Kuva 79. Pöyhönjoen Turuntien koskialue alkaa kalliokynnyksellä.

- Alueella voidaan suorittaa pienimuotoista kiveämistä ja soran lisäämistä.

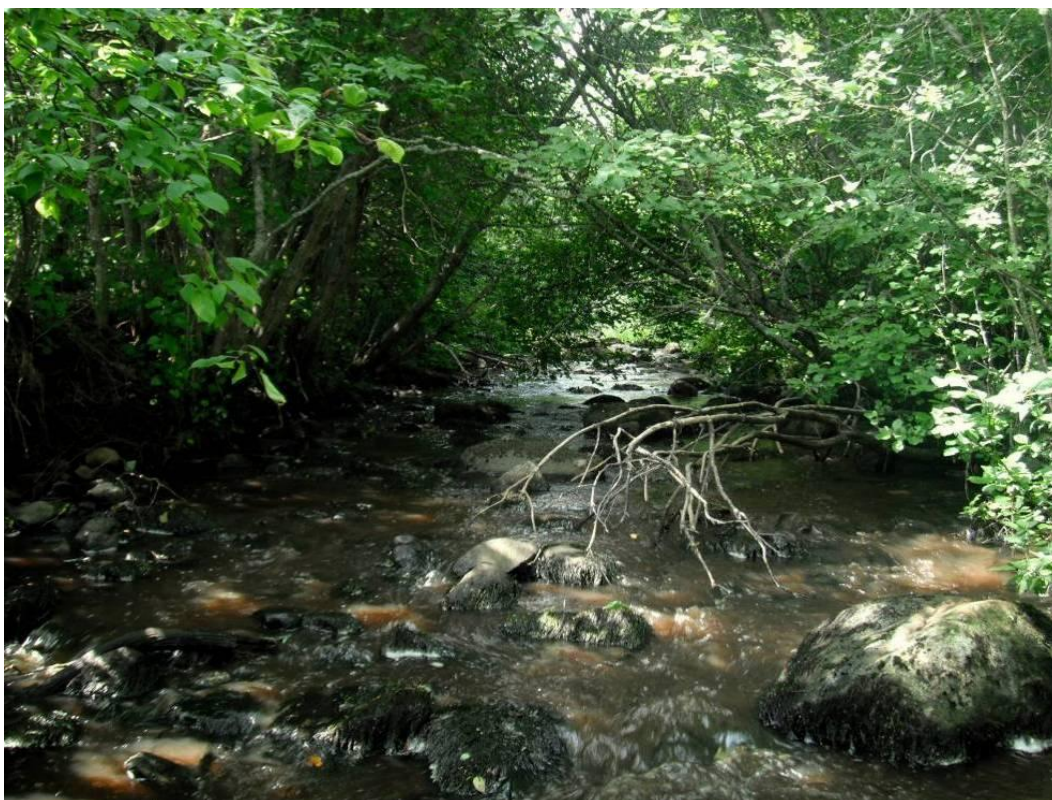
Pian suvannon jälkeen virta muuttuu taas koskeksi ja jatkuu koskena ja nopeavirtaisena vielä yli 400 metriä. Kosken keskivaiheilla uomaa on todennäköisesti hieman perattu. Turuntien alapuolinen osuus on paikoitellen luonnontilaisen kaltainen. Loppuosissa on paljon nopeavirtaista soravirtaa, jossa ei juuri ole kiveä. Varsinkin koskialueen keskiosissa ja loppupäässä on paikoitellen hyvin soraa. Varjostus on pääosin hyvä, alaosissa joki virtaa välillä peltoaukealla. Turuntien koskialue soveltuu jo nykyisessä kunnossaan taimenen lisääntymiselle. Koski on paikoitellen monipuolista ja rantapuusto luo hyvän varjostuksen uoman päälle (kuva 80). Yläosan kalliokynnys on luonnollinen noususte ainakin alivirtaamalla.

Kuva 80. Pöyhönjoen Turuntien koskialueen pudotuskorkeus jakautuu pitkälle matkalle ja varjostus on hyvää.

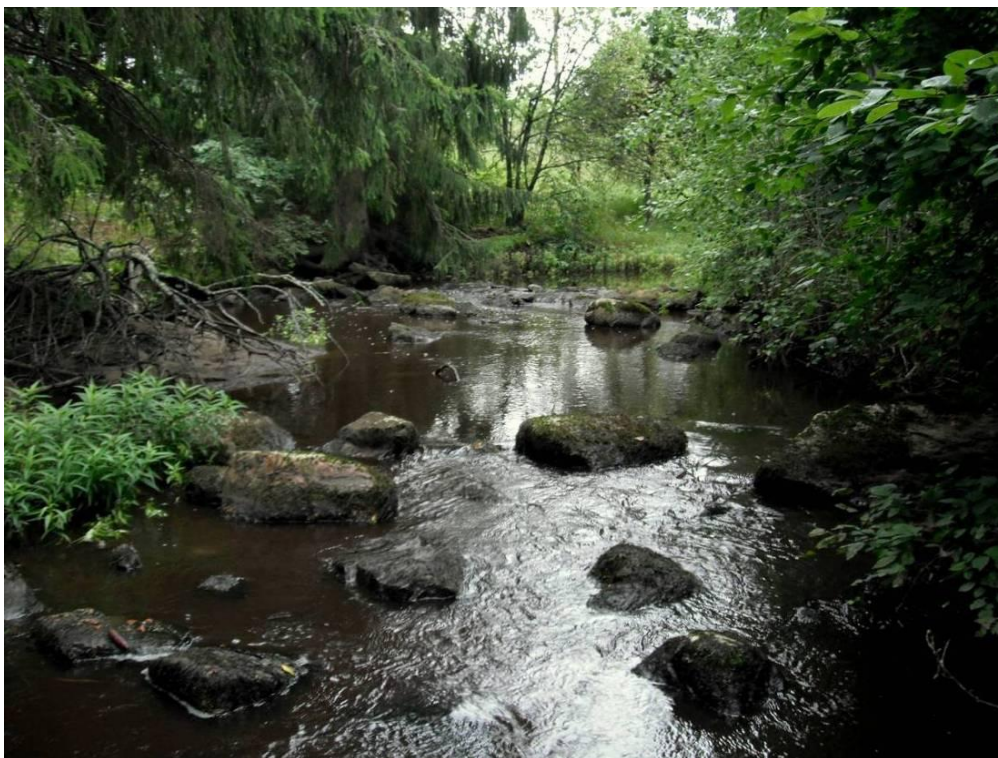
Kuva 81. Niemelänkoski.

Niemelänkoski sijaitsee Purolankoskesta noin 400 metriä alavirtaan, kartalla kohdassa lukee joen pohjoispuolella Niemelä. Koski on yhteensä vain 43 metriä pitkä ja pudotuskorkeutta on vähän (kuva 81).

- Koskeen tulisi lisätä soraa taimenen kutualueeksi.

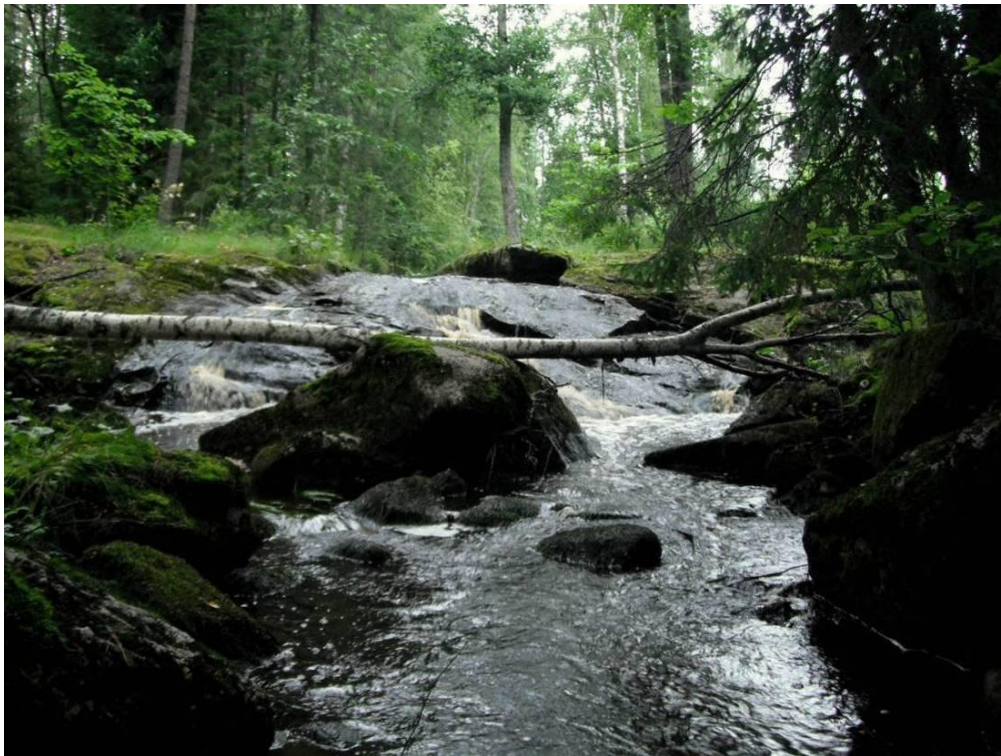
Purolan koski sijaitsee Pöytyällä Lankkistentien kohdalla. Kosken kokonaispituus on noin 120 metriä. Koskessa on ollut pato, joka on purettu tai purkautunut. Padon osia on vielä hieman kosken alkuosissa. Kosken yläosassa vesi virtaa kallion päällä. Kalliokynnys muodostaa ainakin osittaisen nousuesteen alivirtaamalla (kuva 82).

Kuva 82. Pöyhönjoen Purolankosken kalliokynnys.

- Alueella, jossa joki virtaa kahdessa erillisessä uomassa, tulisi tehdä pienimuotoista kiveämistä uomien vesityksen parantamiseksi. Koskialueelle tulisi lisätä myös soraa.
