HIRSIRUNKOISEN PIENPUUKERROSTALON
ENERGIATEHOKKUUDEN PARANTAMINEN

Jari Närhi
10.1.2012
Rakennustekniikan osasto
Tekniikan yksikkö
Oulun seudun ammattikorkeakoulu

Koulutusohjelma	Opinnäytetyö	Sivuja	+	Liitteitä
Rakennustekniikka	Insinööriyö	61	+	68
Suuntautumisvaihtoehto	Aika			
Talon- ja korjausrakentaminen	2012			
Työn tilaaja	Työn tekijä			
As Oy Peltokatu 22	Jari Närhi			
Työn nimi	Hirsirunkoisen pienpuukerrostalon energiatehokkuuden parantaminen			
Avainsanat	korjausrakentaminen, energiatehokkuus, puukerrostalo, hirsirunko

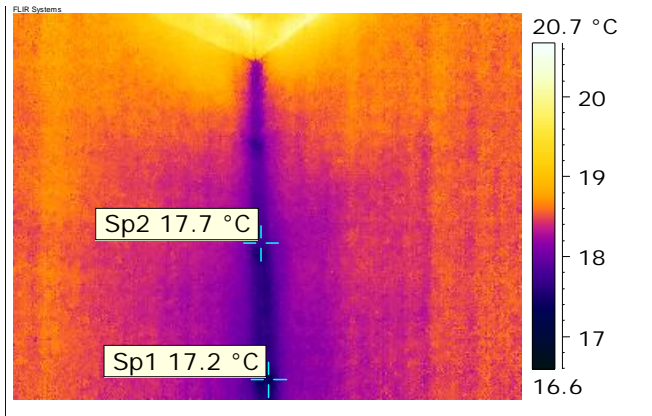
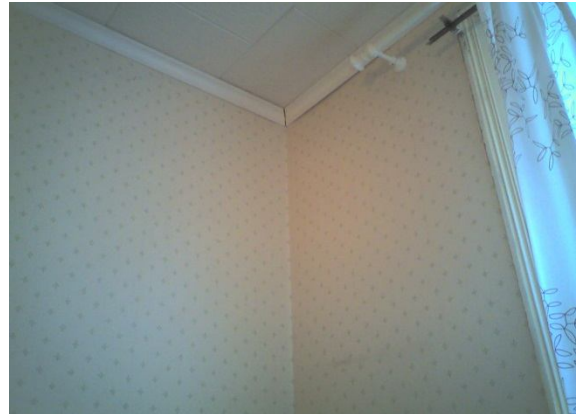
Olohuone, päätyseinä-yläkulma

Mittausparametrit	Arvo
Emissiivisyys	0.95
Heijastuva Lämpötila	21.0 °C
Suhteellinen Kosteus	30 %
Ilman Lämpötila	19.0 °C
Sp1 Lämpötila	17.2 °C
Sp2 Lämpötila	17.7 °C

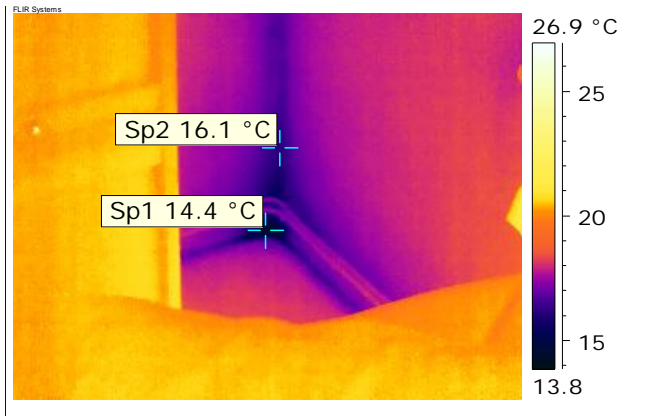
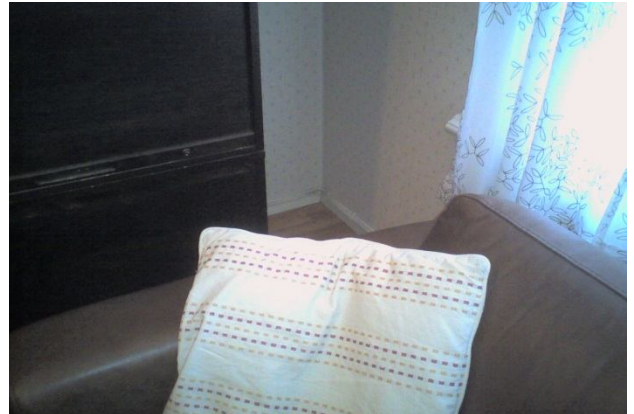
Olohuone, päätyseinä-alakulma

Mittausparametrit	Arvo
Emissiivisyys	0.95
Heijastuva Lämpötila	21.0 °C
Suhteellinen Kosteus	30 %
Ilman Lämpötila	19.0 °C
Sp1 Lämpötila	14.4 °C
Sp2 Lämpötila	16.1 °C

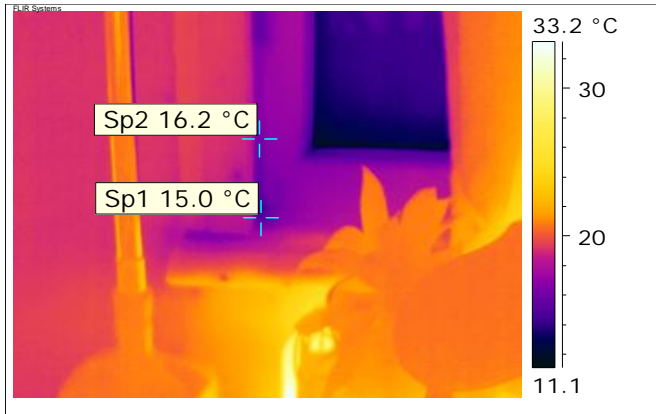
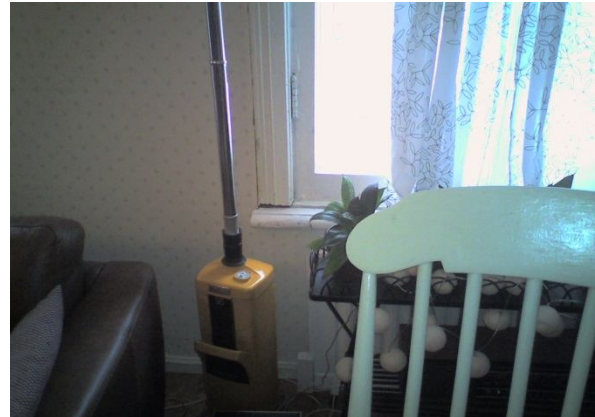
Olohuone, vasemmanpuoleinen ikkuna-alakarmi

Mittausparametrit	Arvo	Lämpötilaindeksi Sp1: 79
Emissiivisyys	0.95	Lämpötilaindeksi Sp2: 86
Heijastuva Lämpötila	21.0 °C	Lämpötilaindeksi min: 59
Suhteellinen Kosteus	30 %	
Ilman Lämpötila	19.0 °C	
Sp1 Lämpötila	15.0 °C	
Sp2 Lämpötila	16.2 °C

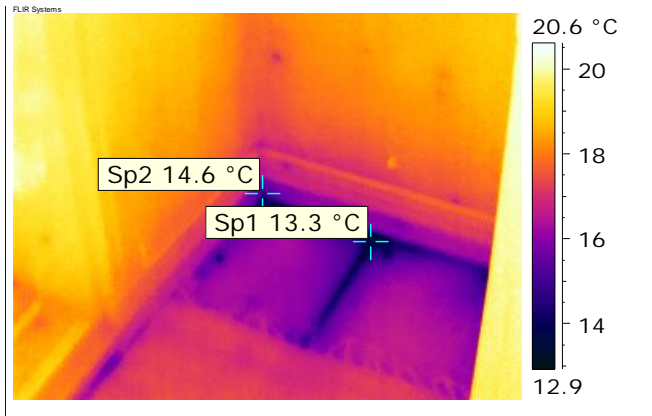
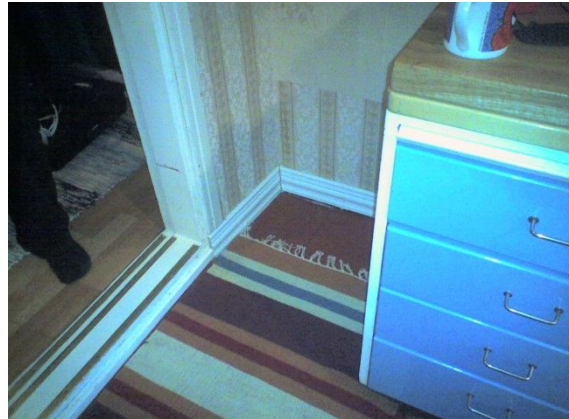
Keittiö, eteistä vastainen nurkka

Mittausparametrit	Arvo
Emissiivisyys	0.95
Heijastuva Lämpötila	21.0 °C
Suhteellinen Kosteus	30 %
Ilman Lämpötila	19.0 °C
Sp1 Lämpötila	13.3 °C
Sp2 Lämpötila	14.6 °C

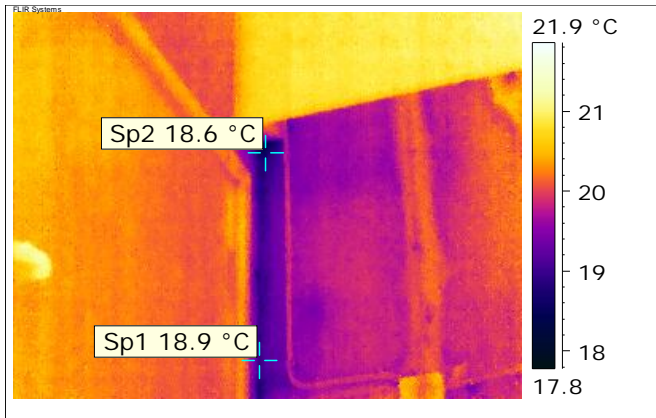
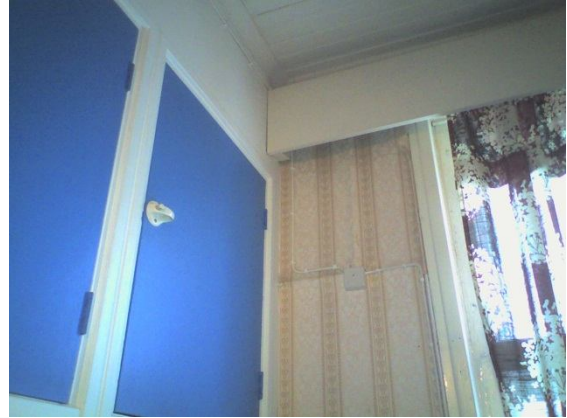
Huonetila / Kuvattu kohde
Keittiö, pitkää sivua vastainen ylänurkka

Mittausparametrit	Arvo
Emissiivisyys	0.95
Heijastuva Lämpötila	21.0 °C
Suhteellinen Kosteus	30 %
Ilman Lämpötila	19.0 °C
Sp1 Lämpötila	18.9 °C
Sp2 Lämpötila	18.6 °C

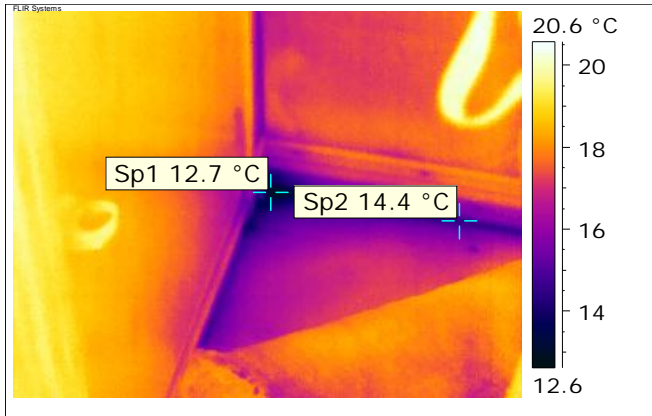
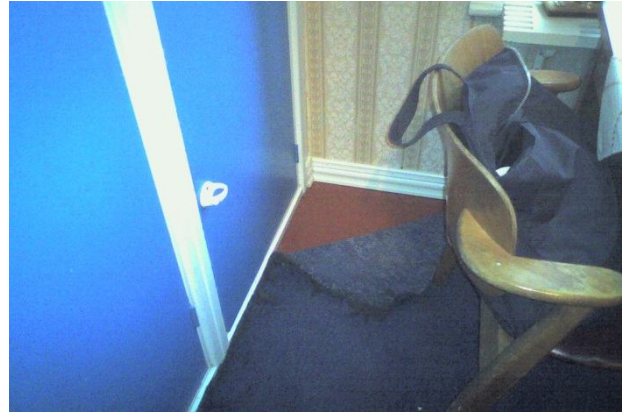
Keittiö, pitkää sivua vastainen vasen alanurkka

Mittausparametrit	Arvo
Emissiivisyys	0.95
Heijastuva Lämpötila	21.0 °C
Suhteellinen Kosteus	30 %
Ilman Lämpötila	19.0 °C
Sp1 Lämpötila	12.7 °C
Sp2 Lämpötila	14.4 °C

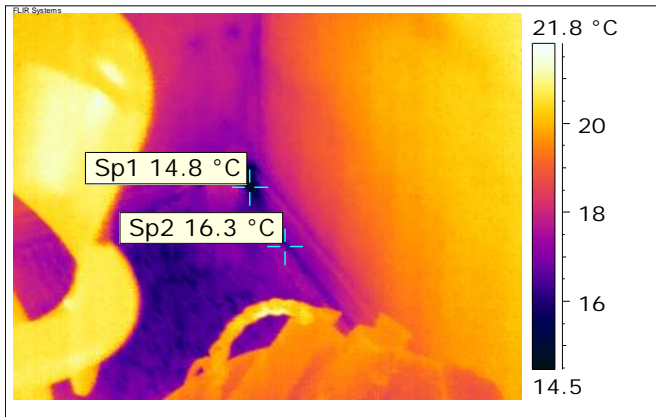
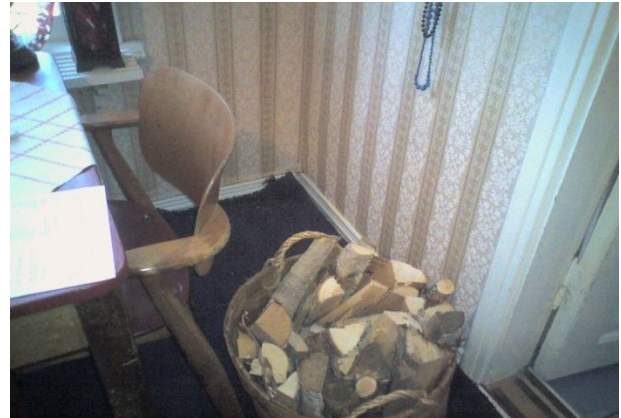
Keittiö, pitkää sivua vastainen oikea alanurkka

Mittausparametrit	Arvo
Emissiivisyys	0.95
Heijastuva Lämpötila	21.0 °C
Suhteellinen Kosteus	30 %
Ilman Lämpötila	19.0 °C
Sp1 Lämpötila	14.8 °C
Sp2 Lämpötila	16.3 °C

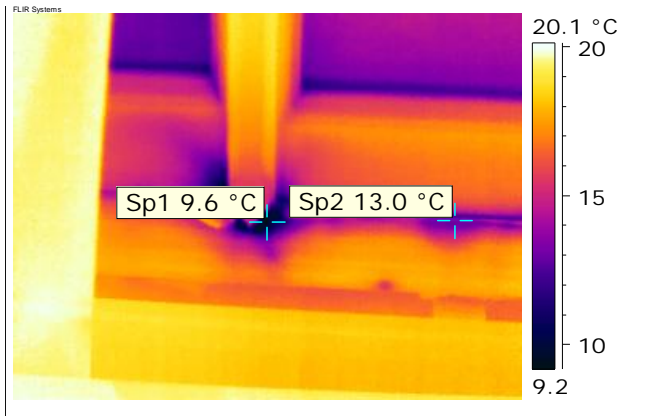
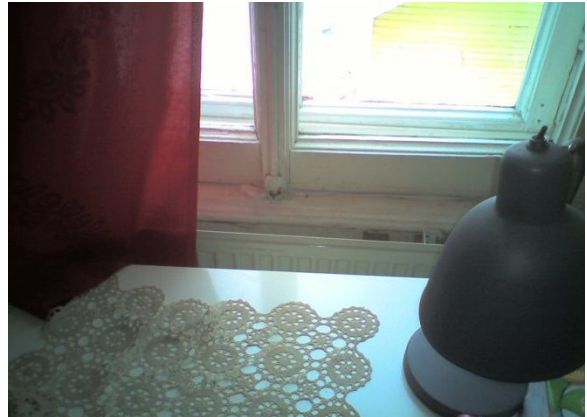
Makuuhuone, ikkunan alakarmi

Mittausparametrit	Arvo
Emissiivisyys	0.95
Heijastuva Lämpötila	21.0 °C
Suhteellinen Kosteus	30 %
Ilman Lämpötila	19.0 °C
Sp1 Lämpötila	9.6 °C
Sp2 Lämpötila	13.0 °C

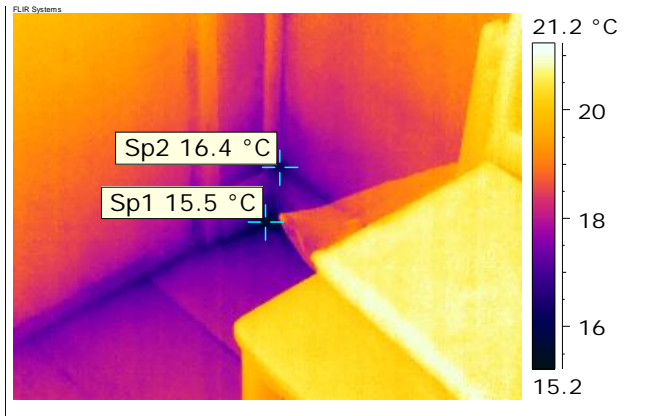
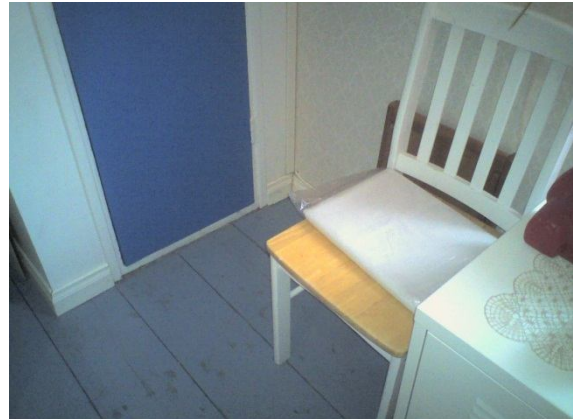
Makuuhuone, alanurkka

Mittausparametrit	Arvo
Emissiivisyys	0.95
Heijastuva Lämpötila	21.0 °C
Suhteellinen Kosteus	30 %
Ilman Lämpötila	19.0 °C
Sp1 Lämpötila	15.5 °C
Sp2 Lämpötila	16.4 °C

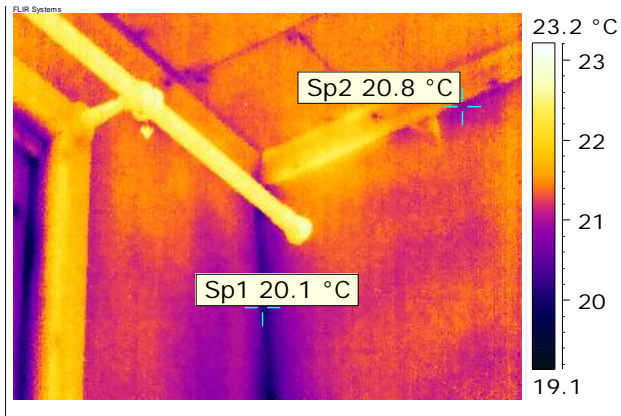
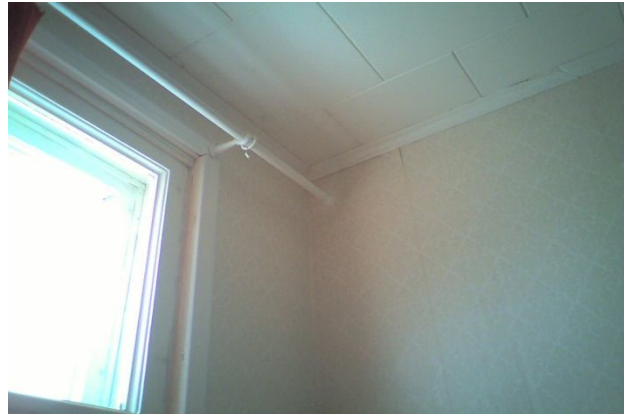
Makuuhuone, päätyseinää vastainen ylänurkka

Mittausparametrit	Arvo
Emissiivisyys	0.95
Heijastuva Lämpötila	21.0 °C
Suhteellinen Kosteus	30 %
Ilman Lämpötila	19.0 °C
Sp1 Lämpötila	20.1 °C
Sp2 Lämpötila	20.8 °C

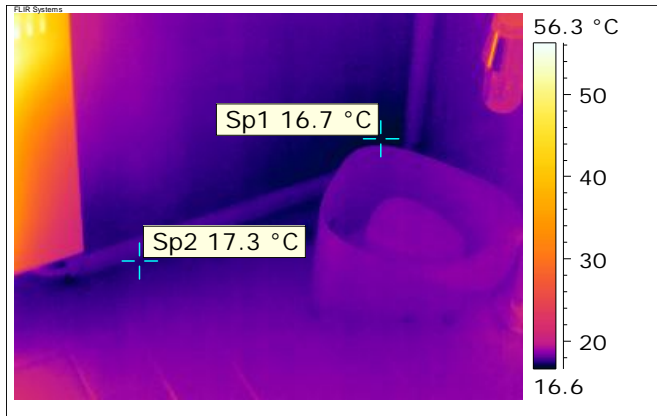
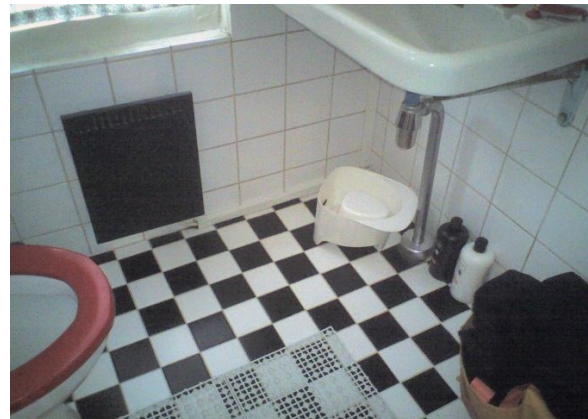
WC, päätyseinää vastainen alanurkka

Mittausparametrit	Arvo
Emissiivisyys	0.95
Heijastuva Lämpötila	21.0 °C
Suhteellinen Kosteus	30 %
Ilman Lämpötila	19.0 °C
Sp1 Lämpötila	16.7 °C
Sp2 Lämpötila	17.3 °C

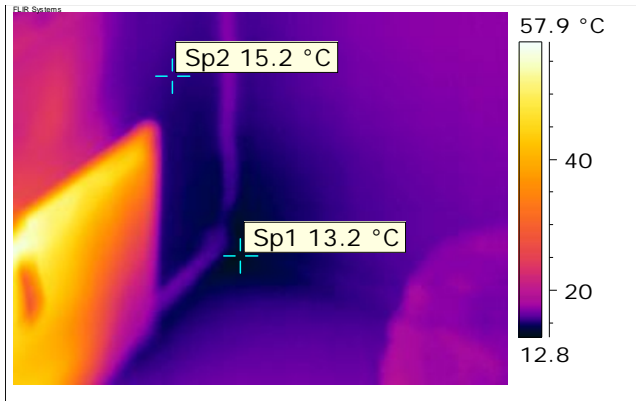
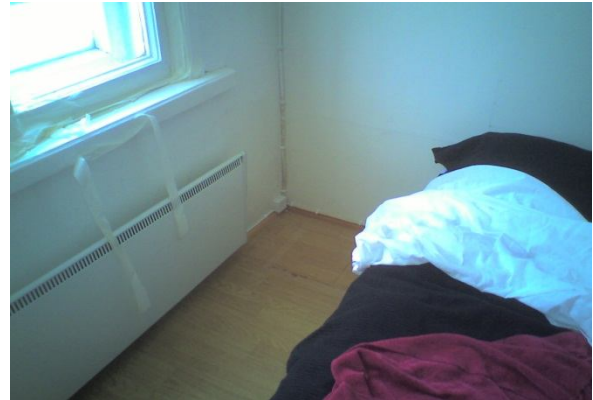
Makuuhuone, lattian alakulma

Mittausparametrit	Arvo
Emissiivisyys	0.95
Heijastuva Lämpötila	18.5 °C
Suhteellinen Kosteus	29 %
Ilman Lämpötila	16.5 °C
Sp1 Lämpötila	13.2 °C
Sp2 Lämpötila	15.2 °C

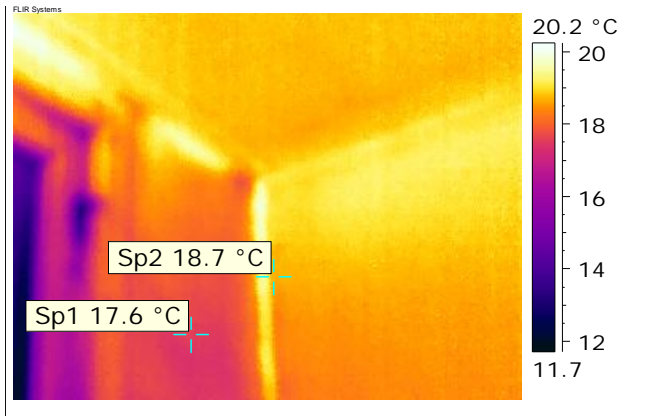
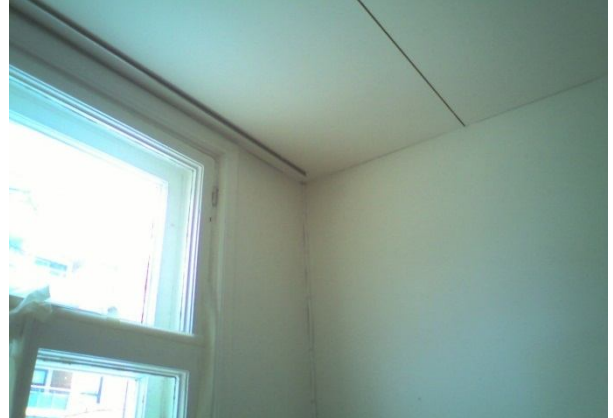
Huonetila / Kuvattu kohde
Makuuhuone, katon yläkulma

Mittausparametrit	Arvo
Emissiivisyys	0.95
Heijastuva Lämpötila	18.5 °C
Suhteellinen Kosteus	29 %
Ilman Lämpötila	16.5 °C
Sp1 Lämpötila	17.6 °C
Sp2 Lämpötila	18.7 °C

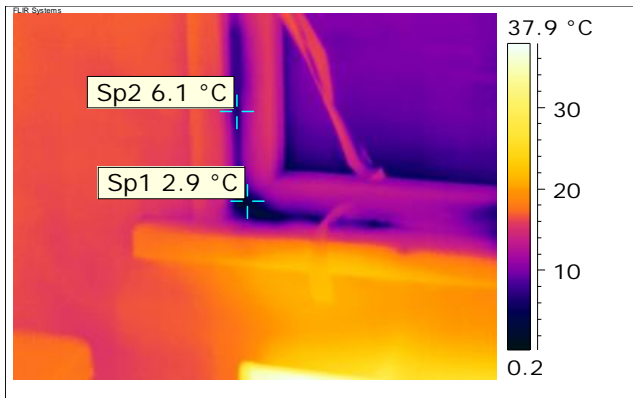
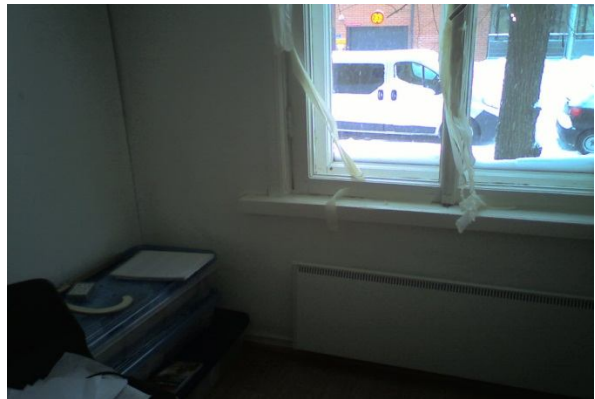
Makuuhuone, vasemmanpuoleisen ikkunan alakarmi

Mittausparametrit	Arvo
Emissiivisyys	0.95
Heijastuva Lämpötila	18.5 °C
Suhteellinen Kosteus	29 %
Ilman Lämpötila	16.5 °C
Sp1 Lämpötila	2.9 °C
Sp2 Lämpötila	6.1 °C

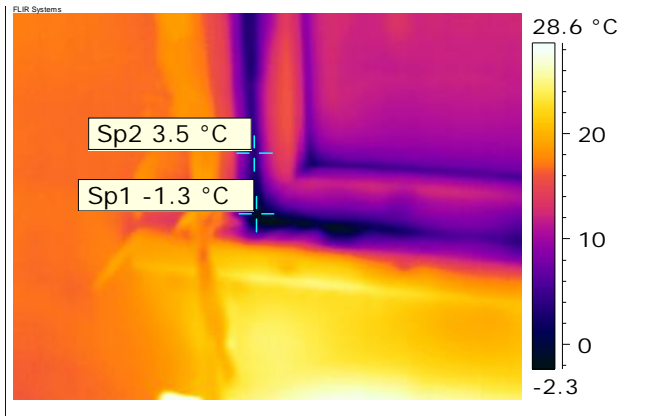
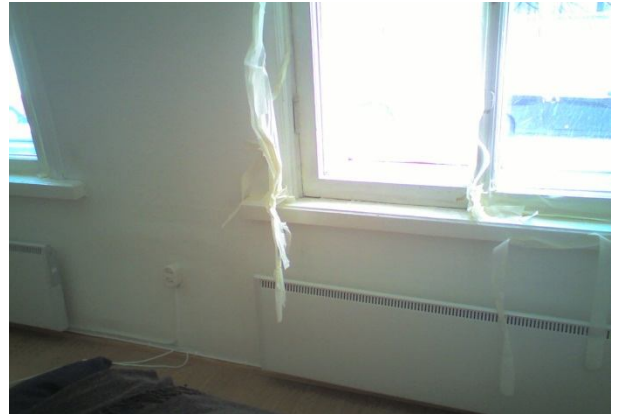
Makuuhuone, oikeanpuoleisen ikkunan alakarmi

Mittausparametrit	Arvo
Emissiivisyys	0.95
Heijastuva Lämpötila	18.5 °C
Suhteellinen Kosteus	29 %
Ilman Lämpötila	16.5 °C
Sp1 Lämpötila	-1.3 °C
Sp2 Lämpötila	3.5 °C

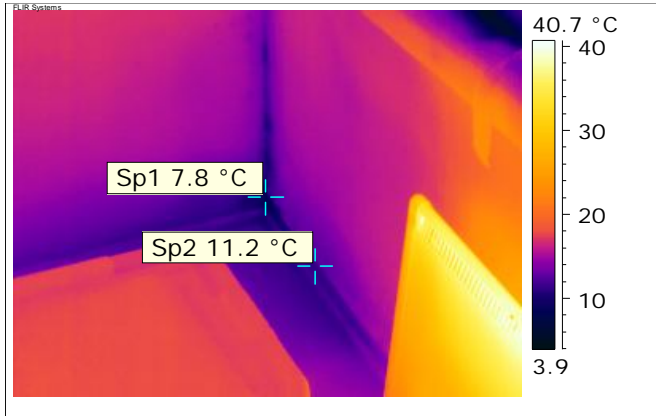
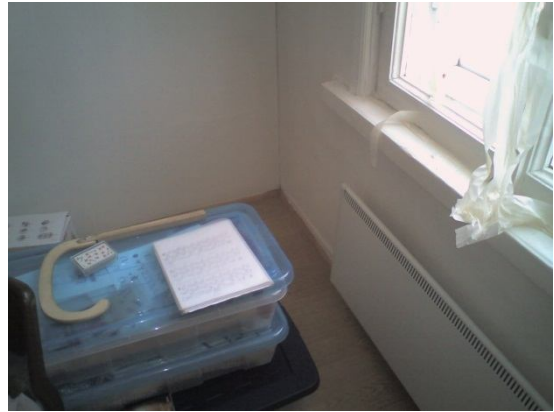
Makuuhuone, lattian alakulma

Mittausparametrit	Arvo
Emissiivisyys	0.95
Heijastuva Lämpötila	18.5 °C
Suhteellinen Kosteus	29 %
Ilman Lämpötila	16.5 °C
Sp1 Lämpötila	7.8 °C
Sp2 Lämpötila	11.2 °C

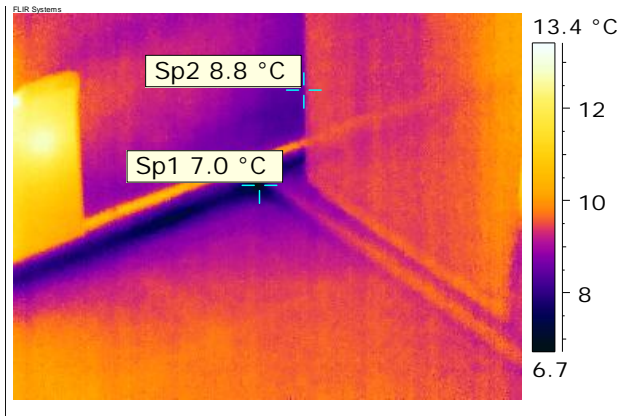
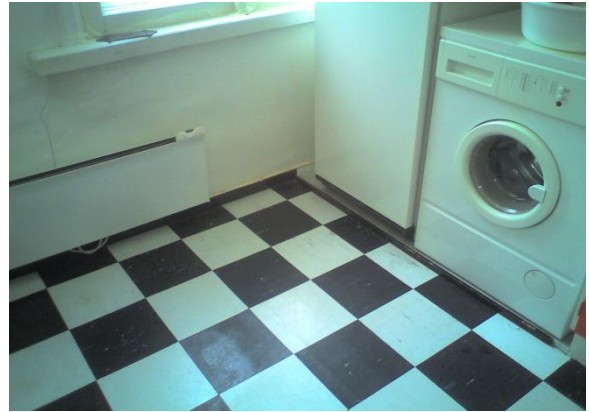
Keittiö, ulkoseinän viereinen kulma

Mittausparametrit	Arvo
Emissiivisyys	0.95
Heijastuva Lämpötila	18.5 °C
Suhteellinen Kosteus	29 %
Ilman Lämpötila	16.5 °C
Sp1 Lämpötila	7.0 °C
Sp2 Lämpötila	8.8 °C

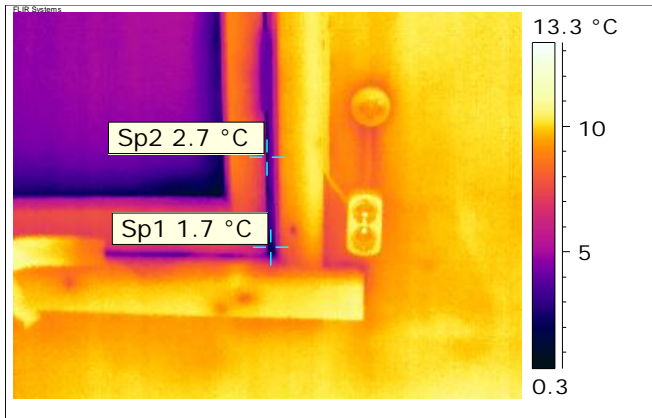
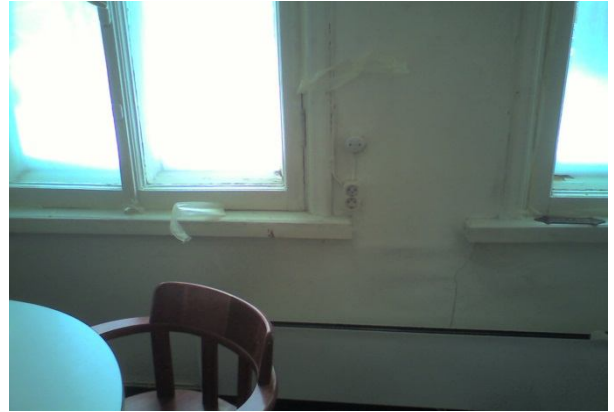
Keittiö, oikeanpuoleisen ikkunan alakarmi

Mittausparametrit	Arvo
Emissiivisyys	0.95
Heijastuva Lämpötila	18.5 °C
Suhteellinen Kosteus	29 %
Ilman Lämpötila	16.5 °C
Sp1 Lämpötila	1.7 °C
Sp2 Lämpötila	2.7 °C

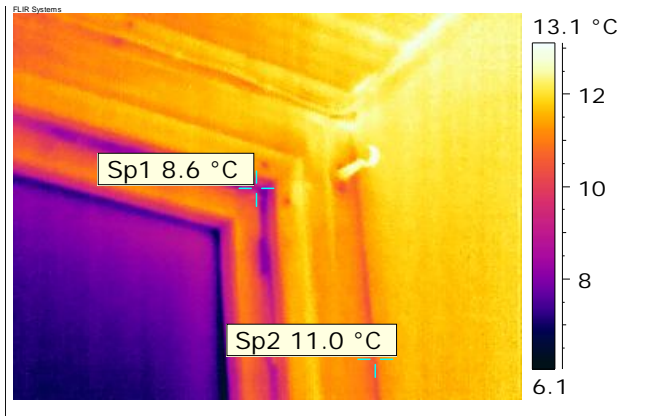
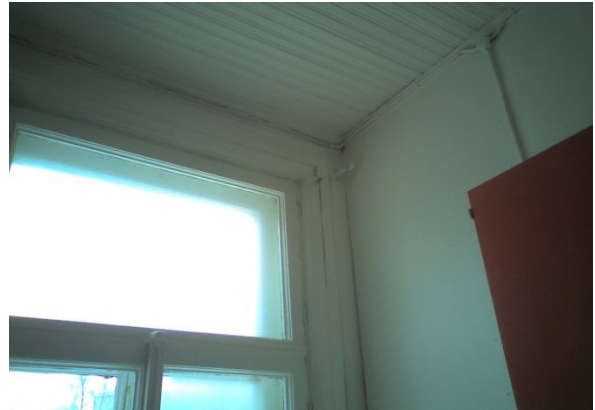
Keittiö, oikeanpuoleisen ikkunan yläkulma

Mittausparametrit	Arvo
Emissiivisyys	0.95
Heijastuva Lämpötila	18.5 °C
Suhteellinen Kosteus	29 %
Ilman Lämpötila	16.5 °C
Sp1 Lämpötila	8.6 °C
Sp2 Lämpötila	11.0 °C

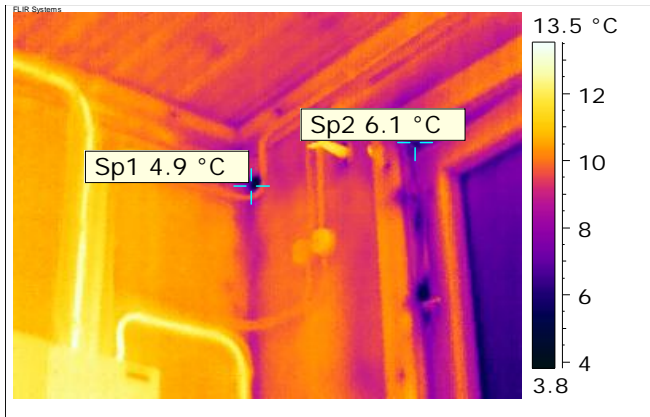
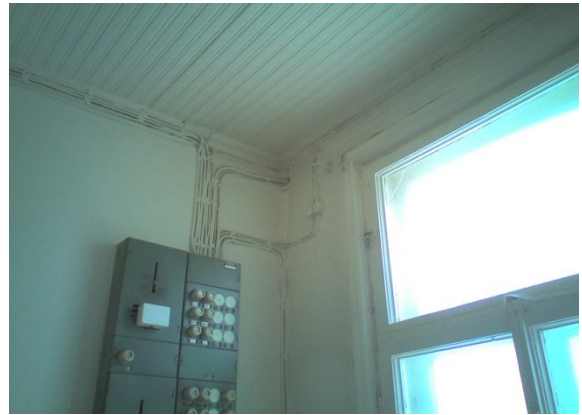
Keittiö, katon yläkulma

Mittausparametrit	Arvo
Emissiivisyys	0.95
Heijastuva Lämpötila	18.5 °C
Suhteellinen Kosteus	29 %
Ilman Lämpötila	16.5 °C
Sp1 Lämpötila	4.9 °C
Sp2 Lämpötila	6.1 °C

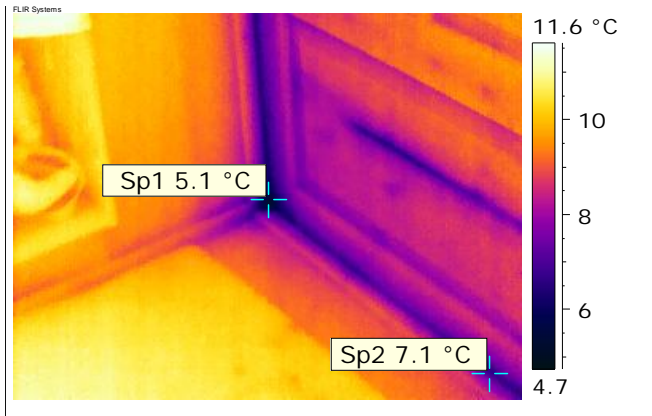
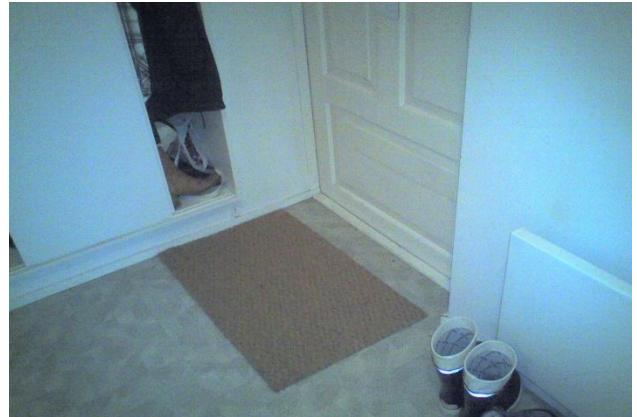
Eteinen, ulko-ovi

Mittausparametrit	Arvo
Emissiivisyys	0.95
Heijastuva Lämpötila	18.5 °C
Suhteellinen Kosteus	29 %
Ilman Lämpötila	16.5 °C
Sp1 Lämpötila	5.1 °C
Sp2 Lämpötila	7.1 °C
