KYMENLAAKSON AMMATTIKORKEAKOULU

LABBYN KARTANON PUMPPUTALO

- Dokumentointi, vauriokartoitus ja restaurointisuunnitelma

Opinnäytetyö 2012

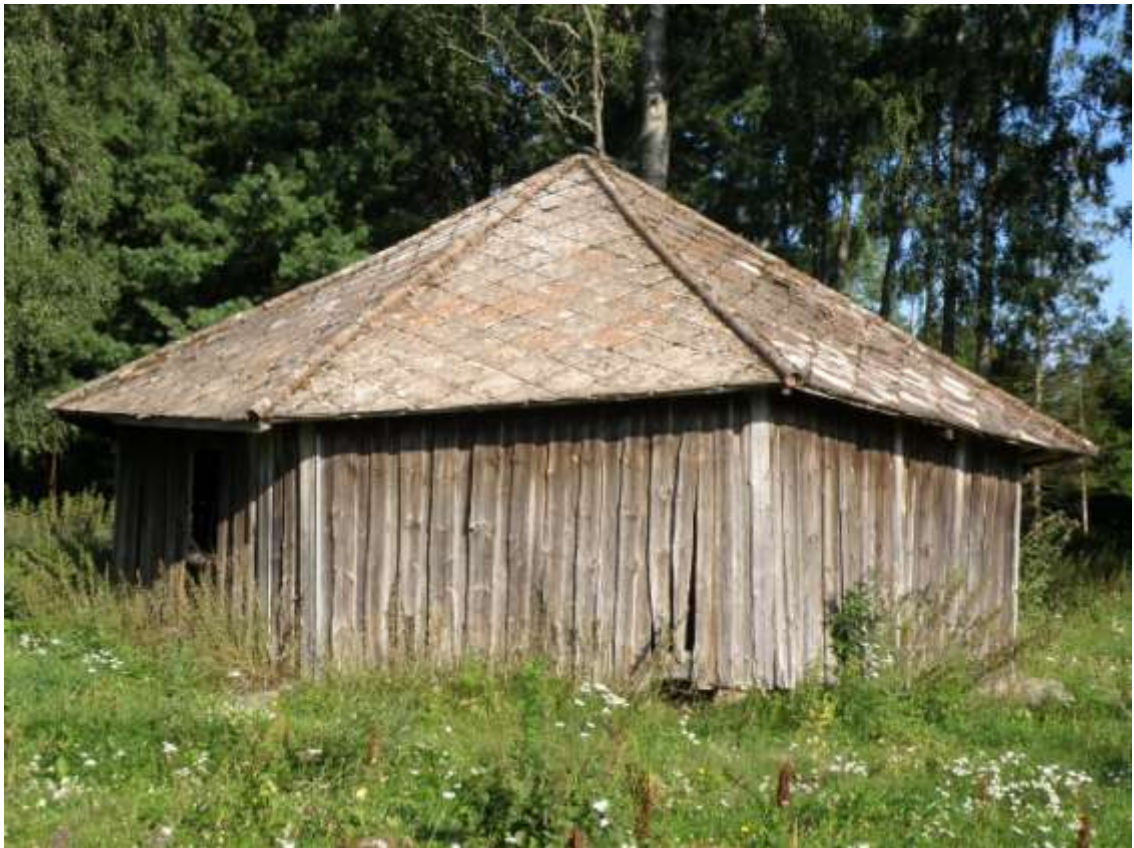
Kuva 3. Yleiskuva pumpputalosta D-seinän suunnalta. (Sundman 2011)

Viimeisessä seinässä ennen ovea ovat suurimmat vauriot. Seinässä on vinoja vuorilautoja, ja niitä puuttuu leveältä alueelta muodostaen 730 millimetriä kokoisen reiän. Tätä reikää on suojattu vesivanerilevyllä. Reiän takia seinän sisäpuoleinen tukipuu on hieman lahonnut. Suurempi ongelma on kuitenkin katon alareunan valtava lahovaurio, josta puuttuvat niin mineriittilevyt, päreet kuin niiden tukilaudatkin. Päreet eivät enää suojaa kattotuoleja joten laho uhkaa niitäkin. Korkeammalla katolla on myös reikä ja laho uhkaa koko katto-osiota tästä aukosta alaspäin. Räystäslauta puuttuu kokonaan. Seinän alaosa on kokonaan painunut maanpinnan alapuolelle. (Katso kuva 3).

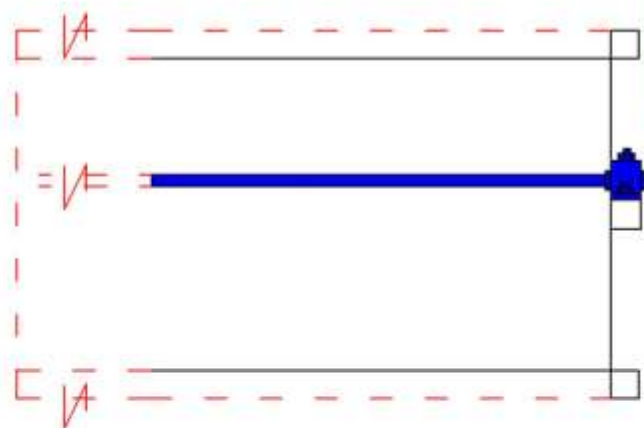
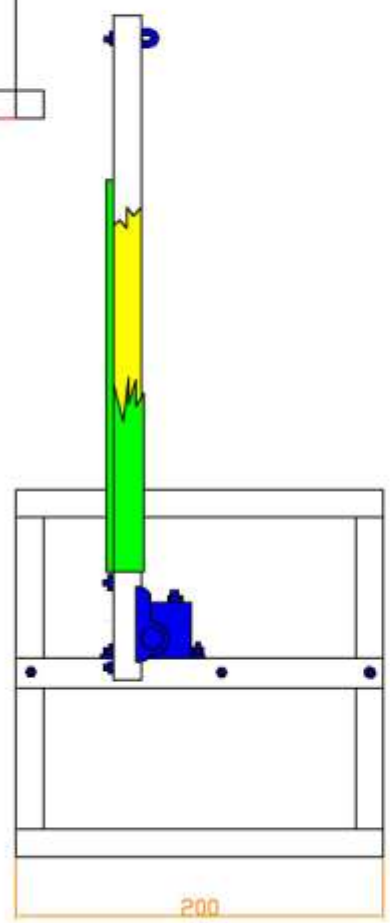
Kyvenlaakson amk	mk	Pvm
Restaurointi	1.4	01.02.2012
Labbyn kartano Pumpputalo	piir. t.	Cecilie Sundman
Vauriokartoitus		kaivo

Kuva 10. Kaivon pumppu on ruostunut ja kaivo on täytynyt maa-aineksella ja roskilla. (Sundman 2012)

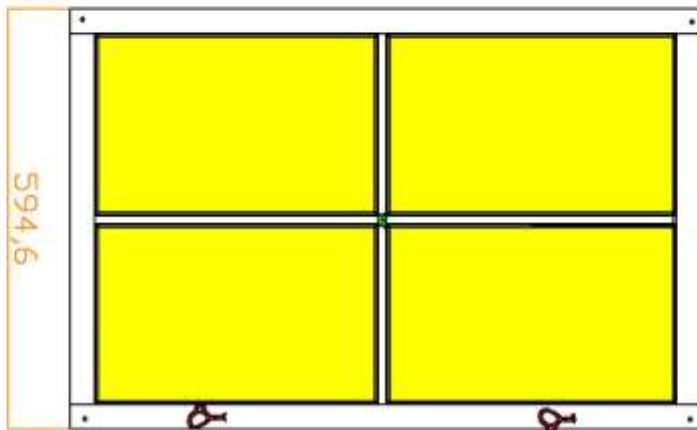
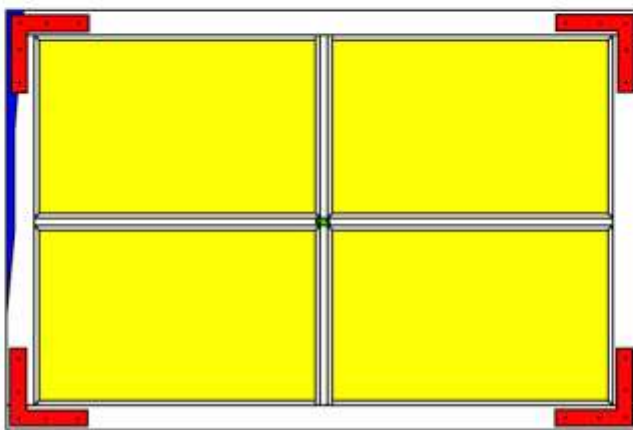
Kymentslaakson amk	mk 1:10	Pvm 14.02.2012
Restaurointi	piir-t.	Cecilie Sundman
Labbyn kartano Pumpputalo Vauriokartotus		ikkuna F-seinä

F-seinän ikkuna on paljon likaisempi kuin C-seinän, ja siinä on jälkiä kiinninaulatusta pahvista, joka on estänyt sateen sisälle pääsemisen lasien irrottua. Metalliosat ovat pahasti ruostuneet. Suurimman ongelman muodostavat murtuneet välipuitteet (kuva 6 sekä liite 3 kuva 13.) Ikkunoiden dokumentointikuvat löytyvät liitteestä 1, vauriokartoituspiirustukset ja kuvat liitteestä 2 ja 3, ja kuvat ikkunoiden restauroinnista liitteestä 4.

Koska F-seinän ikkunan on paljon likaisempi kuin toinen ikkuna, päätettiin harjata irtolika pois ennen kuin ikkunalle tehtiin mitään muuta, sillä lian alta oli vaikea nähdä, kuinka pahasti ikkuna oli vaurioitunut. Ikkunan alaruutujen tilalla on jossain vaiheessa ollut kiinninaulattu pahvi, jonka naulat poistettiin.

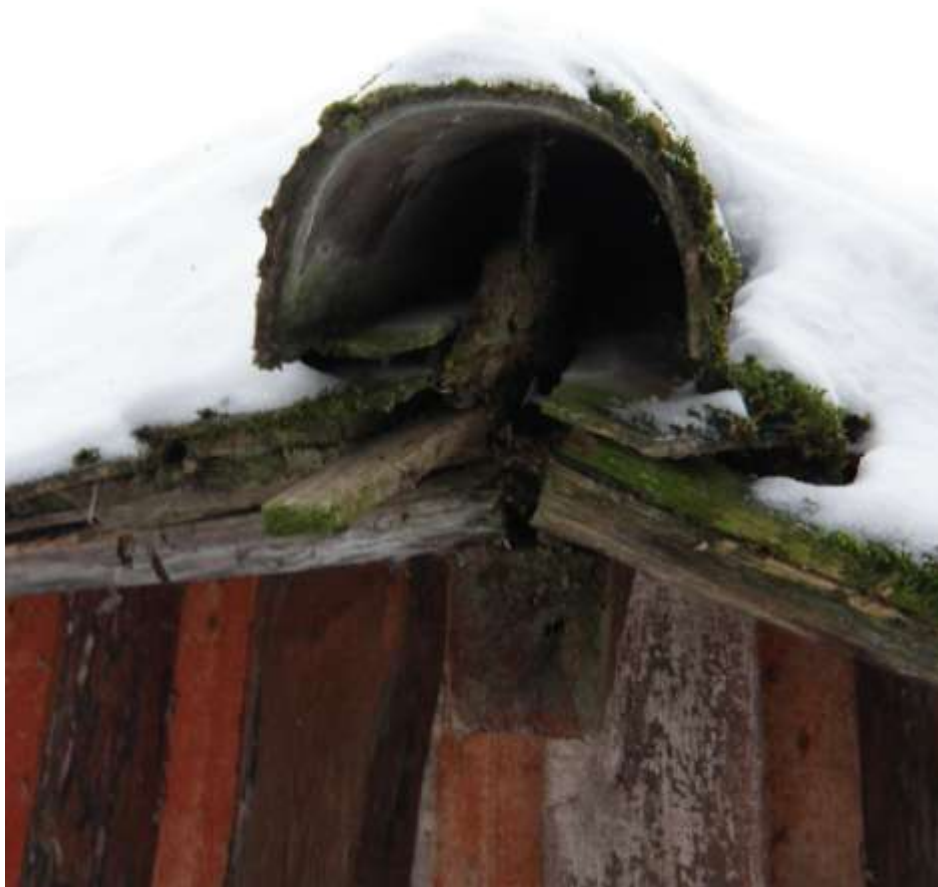
Kuva 6. Katon kulmaa suojaa kaareva mineriittilevy. (Sundman 2012)

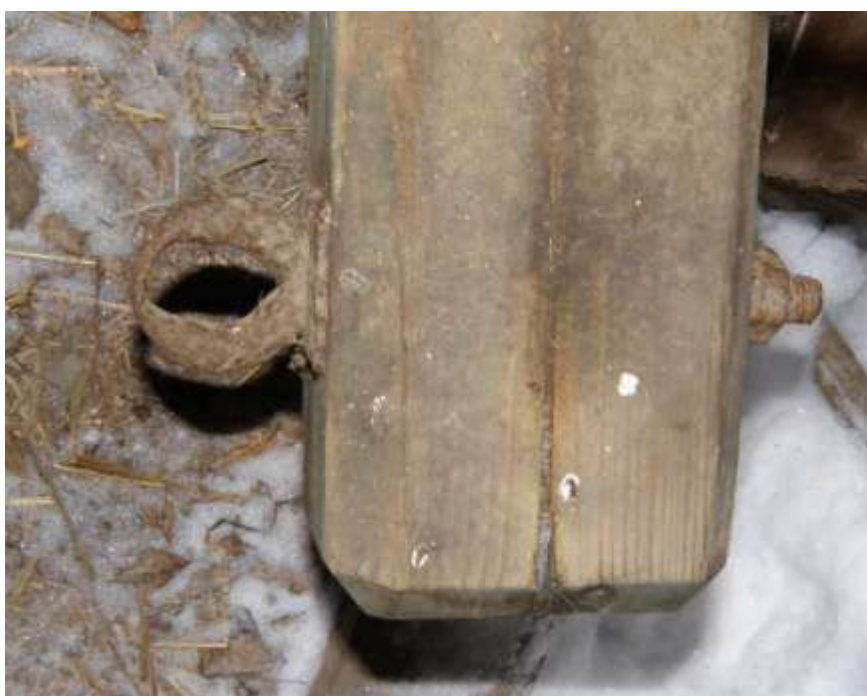
Kuva 11. Aisan pääty. (Sundman 2012)

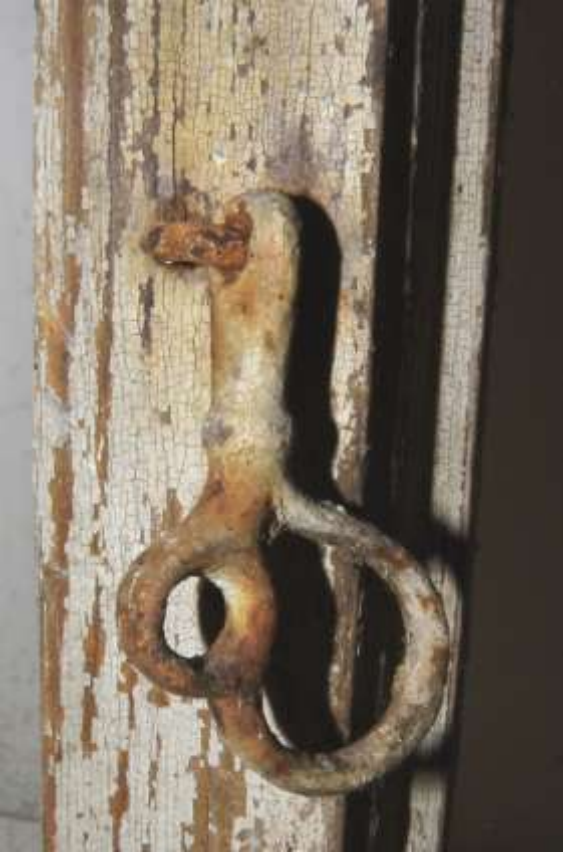
Ikkunoissa on ulkopuolella ruuvein kiinnitetyt yksinkertaiset kulmikkaat nurkka-raudat, saranat ja sisäpuolella kiinnityshakaset (kuva 5 vasen yläkulma sekä liite 3 kuvat 14 ja 16.) Alaosan nurkka-raudat ovat taivutettuja. Karmissa ei kuitenkaan ole saranoita eikä hakasten mentäviä kiinnikkeitä. Ikkunat vaikuttavat olleen kiinni eteen

Kuva 16. Ikkunan sisäpuolen kiinnityshakanen. (Sundman 2012)

Ikkunat ovat olleet kiinni vääntyneiden naulojen avulla ulkopuolelta, mutta mahdollista on myös hankkia vastakappaleet ikkunapokissa kiinni oleville tappisaranoille. Ikkunoissa on kuitenkin myös tallessa sisäpuolen kiinnityskoukut, eikä sopivien vastakappaleiden löytäminen niillekään ei ole kovin vaikeaa. Näin ikkunoiden avaaminen olisi

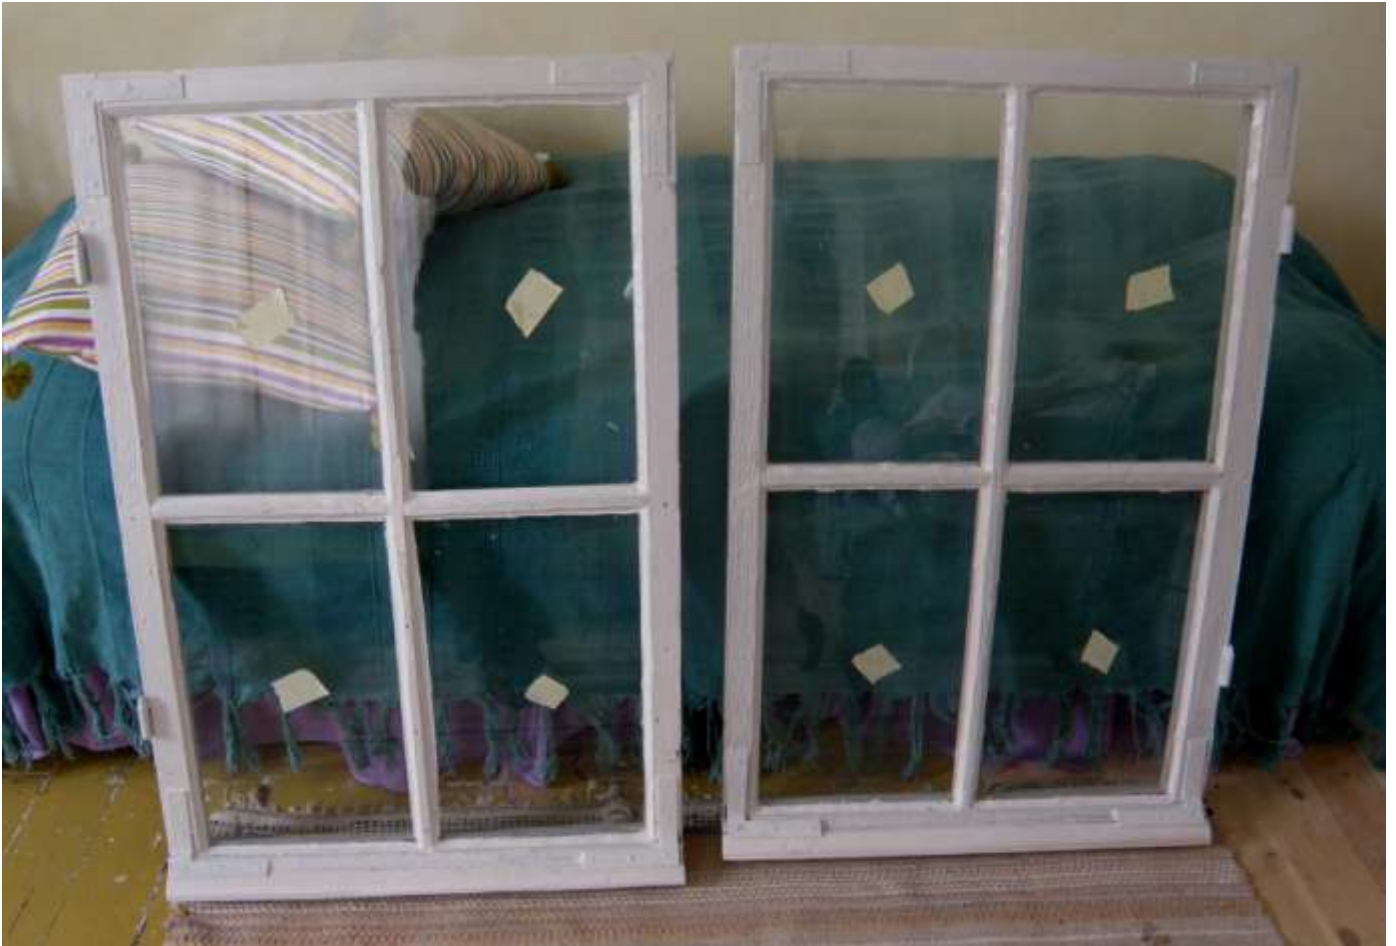
Kuva 1. Ikkunat restauroinnin jälkeen. Vasemmalla F-seinän ikkuna. (Sundman 2012)
