Morsiuskruunun ja -helyjen tutkimus ja konservointi

Metropolia Ammattikorkeakoulu
Konservaattori (AMK)
Tekstiilikonservointi
Opinnäytetyö
25.5.2012

Author(s) Title Number of Pages Date	Saara Mikola The examination and conservation of a peasant wedding crown and its accessories 59 pages + 41 appendices 25 th May 2012
Degree	Bachelor of Culture and Arts
Degree Programme	Conservation
Specialisation option	Textile Conservation
Instructor(s)	Anna Häkäri, lecturer, textile conservation Heikki Häyhä, lecturer, objects conservation
<p>The purpose of the Thesis was to examine peasant wedding crowns used in Western Finland before the 20th century. Firstly, a short overview of Christian wedding traditions and the origin of wedding crowns are given. Also the common features of the crowns and the brides clothing are described. The greatest part of the Thesis comprises of the examination and conservation of a wedding crown and its accessories: a collar decorated with lace and fabric rosettes, a paper belt, two silk ribbons and several loose parts including a paper tassel and pieces of metal foil.</p> <p>The mixed media objects posed a challenge since many of the materials were not familiar to

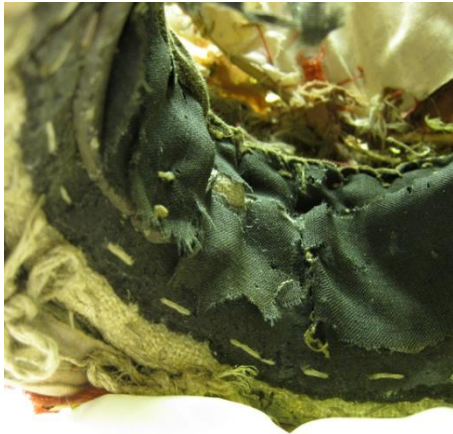
Kruunun perustana on sen sisällä oleva irrotettava tummasta huovasta ja kankaista tehty rengas, jonka korkeus on 8 cm ja sisähalkaisija 12 cm (kuva 4). Renkaan yläreunassa on vaaleaa pellavalta näyttävää kangasta ja sen sisäpuoli on päällystetty pellavatangalla kiinnitetyllä mustalla villakankaalla. Huoparenkaan ulkopuoli on yläreunassa päällystetty ruskealla painokuvioidulla palttinakankaalla. Kankaan kuvioina on oksia, kashmir-kuvioita sekä pallorivejä. Alareunassa renkaan päällysteenä on vaalea kukikas painokuvioitu palttinakangas. Ulkoreunan kankaat on kiinnitetty huopaan ja sisäreunan kankaaseen suurin ylliuottelupistoin.

Kuva 4. Huoparengas sisäpuolelta, alhaalta kuvattuna. Alareunassa näkyy myös nauhoja, joilla huoparengas on kiinnitetty kruunuun.

Kruunu nostettiin telineeseen (kuva 21) ja kahteen osaan leikattu Lanaset-värein värjätty tukikangas pujotettiin huoparenkaan päällyskankaan alle. Tukikangasta täytyi osittain leikata muotoon, sillä päällyskangasta oli ommeltu kiinni huoparenkaaseen muualtakin kuin yläreunasta eikä suorakulmaista kangasta olisi saanut päällyskankaan alle. Muutama huoparenkaan yläreunan rei'istä jätettiin ilman tukikangasta, sillä kankaan pujottaminen yksittäisten reikien alle olisi ollut hankalaa, eikä toisaalta vaaraa reikien suurenemisesta ole. Neulasin tukikankaan päällyskankaaseen ja kiinnitin sen pystysuorin sidepistorivein Zwicky-puuvillalangalla. Lopuksi käänsin tukikankaan alareunan nurjalle ja ompelin sen huoparenkaan alareunan kankaaseen ylikuottelupistoin (kuva 22). Ompelu tehtiin kruunun alapuolelta hankalassa työskentelyasennossa, ja koska huoparenkaan sisähalkaisija on vain 12 cm, oli ompeluun välillä käytettävä pinsettejä käsien sijaan.

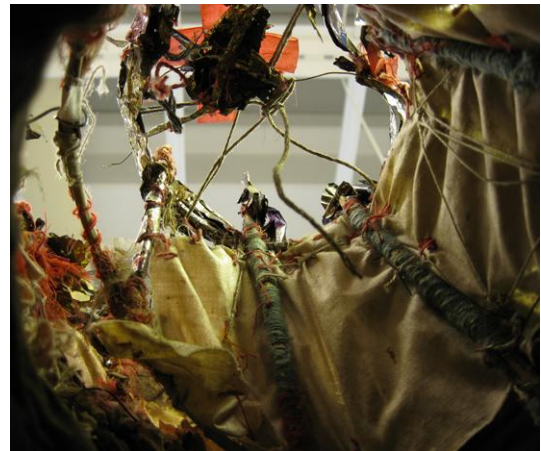
Kuva 5. Kunniakopan sisäpuoli alhaalta kuvattuna. Vasemmalla on kopan etuosa.

päällystetty violetiksi pinnoitetulla foliolla. Tikkujen ympärille on kierretty sinistä lankaa (kuva 5). Tikuista ja renkaista muodostuu kunniakopan ranka.

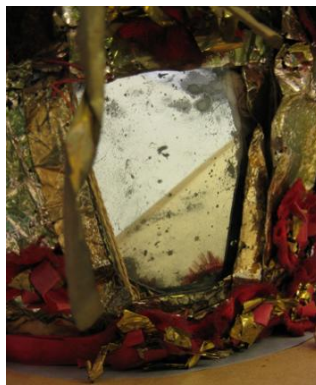
Yksi peileistä puuttuu (kuva 7), mutta esineiden mukana museolta tullut peilin pala sopii puuttuvan paikalle. Yhdessä peilin kehyksessä on kolme eri peileistä peräisin olevaa palaa, joista yksi on vaarassa irrota kiinnityksestään. Peilit ovat vaihtelevassa kunnossa: osa näyttää hyväkuntoisilta, mutta osan heijastuspinta on läikikäs ja puutteellinen (kuvat 6 - 13 edestä oikealle päin). Peilit ovat likaisia ja pinnaltaan sameita. Vaihtelevan kunnan perusteella on todennäköistä, että osa peileistä ei ole alkuperäisiä.

Kuva 9. Takaoikealla oleva peili, jonka yläkulmasta puuttuu heijastuspinta.

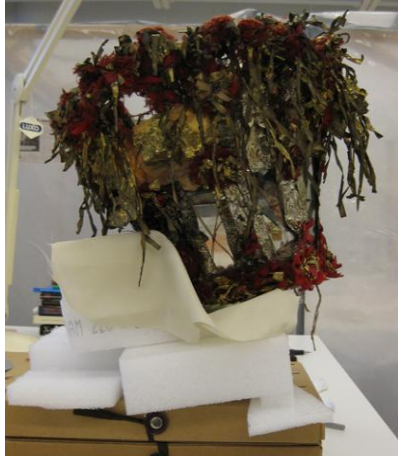
Kuva 21. Kruunu ompelutelineessään sivulta kuvattuna.

Valmistin kruunun sisäosan tukemista varten telineen, jonka avulla kruunua saa hieman kallistettua ja nostettua ylös pöydän pinnasta. Liimasin Ethafoam-paloja yhteen isommaksi palaksi käyttäen Lascaux 498-20X -akryyliiimaa. Muotoilin Ethafoamista telineen käyttäen japanilaista sahaa sekä skalpellia. Liimasin telineen päällykseksi liukasta polyesterikangasta, jotta kruunun osat eivät tarttuisi telineeseen. Käytin tässäkin Lascaux 498-20X:a. Annoin liiman kuivua vetokaapissa, sillä se sisältää myrkyllistä ksyleenä.

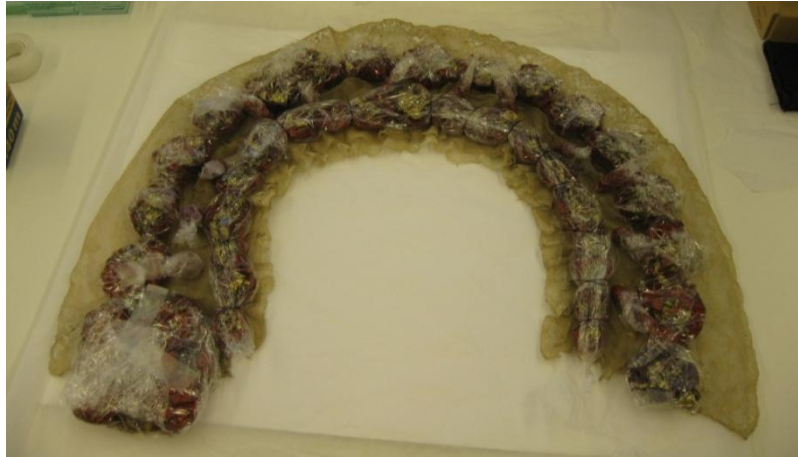
Kuva 23. Kaulus ennen pesua, ruusukkeet ja muut koristeosat kelmulla suojattuina.

Pesua varten suojasin kauluksen värilliset osat sekä peilin muovikelmulla (kuva 23). Käärin kelmusta leikattuja suikaleita lankatupsujen ja suurempien ruusukkeiden sekä peilin ympärille. Pienemmät ruusukkeet on ommeltu melko tihein pistoin pohjakankaaseen, joten leikkasin kelmusta pitkiä soiroja, jotka asetin pitkittäin ruusukerivin mo-

lemmin puolin. Työnsin pinseteillä kelmun alareunat ruusukkeiden alle ja taitoin kelmun yläreunat ruusukkeiden päälle. Kiinnitin kelmupaketit ruusukkeiden ympärille mustalla polyesterilangalla. Kelmuun paketoituina ruusukkeet ja tupsut on helpompi pitää poissa tieltä kauluksen pohjakangasta pestäessä, ja kelmu myös jonkin verran estää osien kastumista.

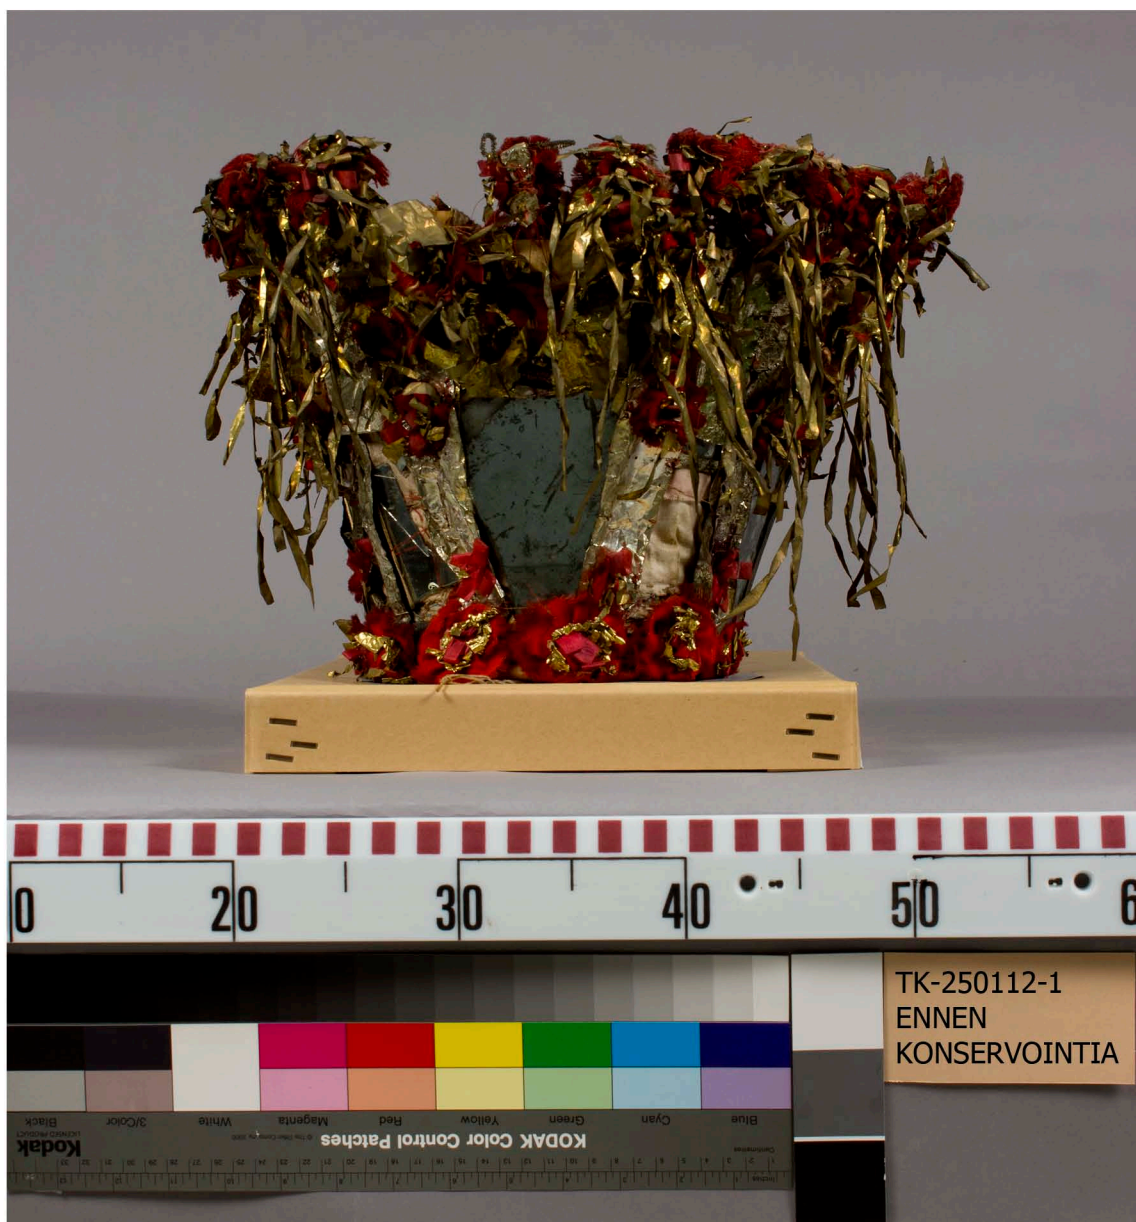
Kuvallinen vauriokartoitus on liitteissä 18 - 20. Kruunu on pöyinen ja yleisilmeeltään suttuinen. Sakarat ja kruunun sisäosa ovat likaisemmat kuin kruunun alaosa. Sakaroiden päissä olevat punaiset lankatupsut ja kullanvärisen folion suikaleet ovat likaisia ja folio on miltei kauttaaltaan tummunutta ja kiillotonta. Kruunun vasemmalla sivulla on yksi sakara murtunut ja lankatupsu riippuu lähes irrallaan. Keskellä edessä olevan kolmihaaraisen sakaran yksi lankatupsu on irronnut ja riippuu muutamien lankojen varassa. Lankatupsut ovat litistyneet ja menettäneet kuohkeutensa. Kruunun koristeina olevat kangasruusukkeet ja rusetit ovat osin likaisia ja ruseteissa on taitteita.

Kuva 24. Morsiuskruunu TK-250112-1 edestä ennen konservointia.

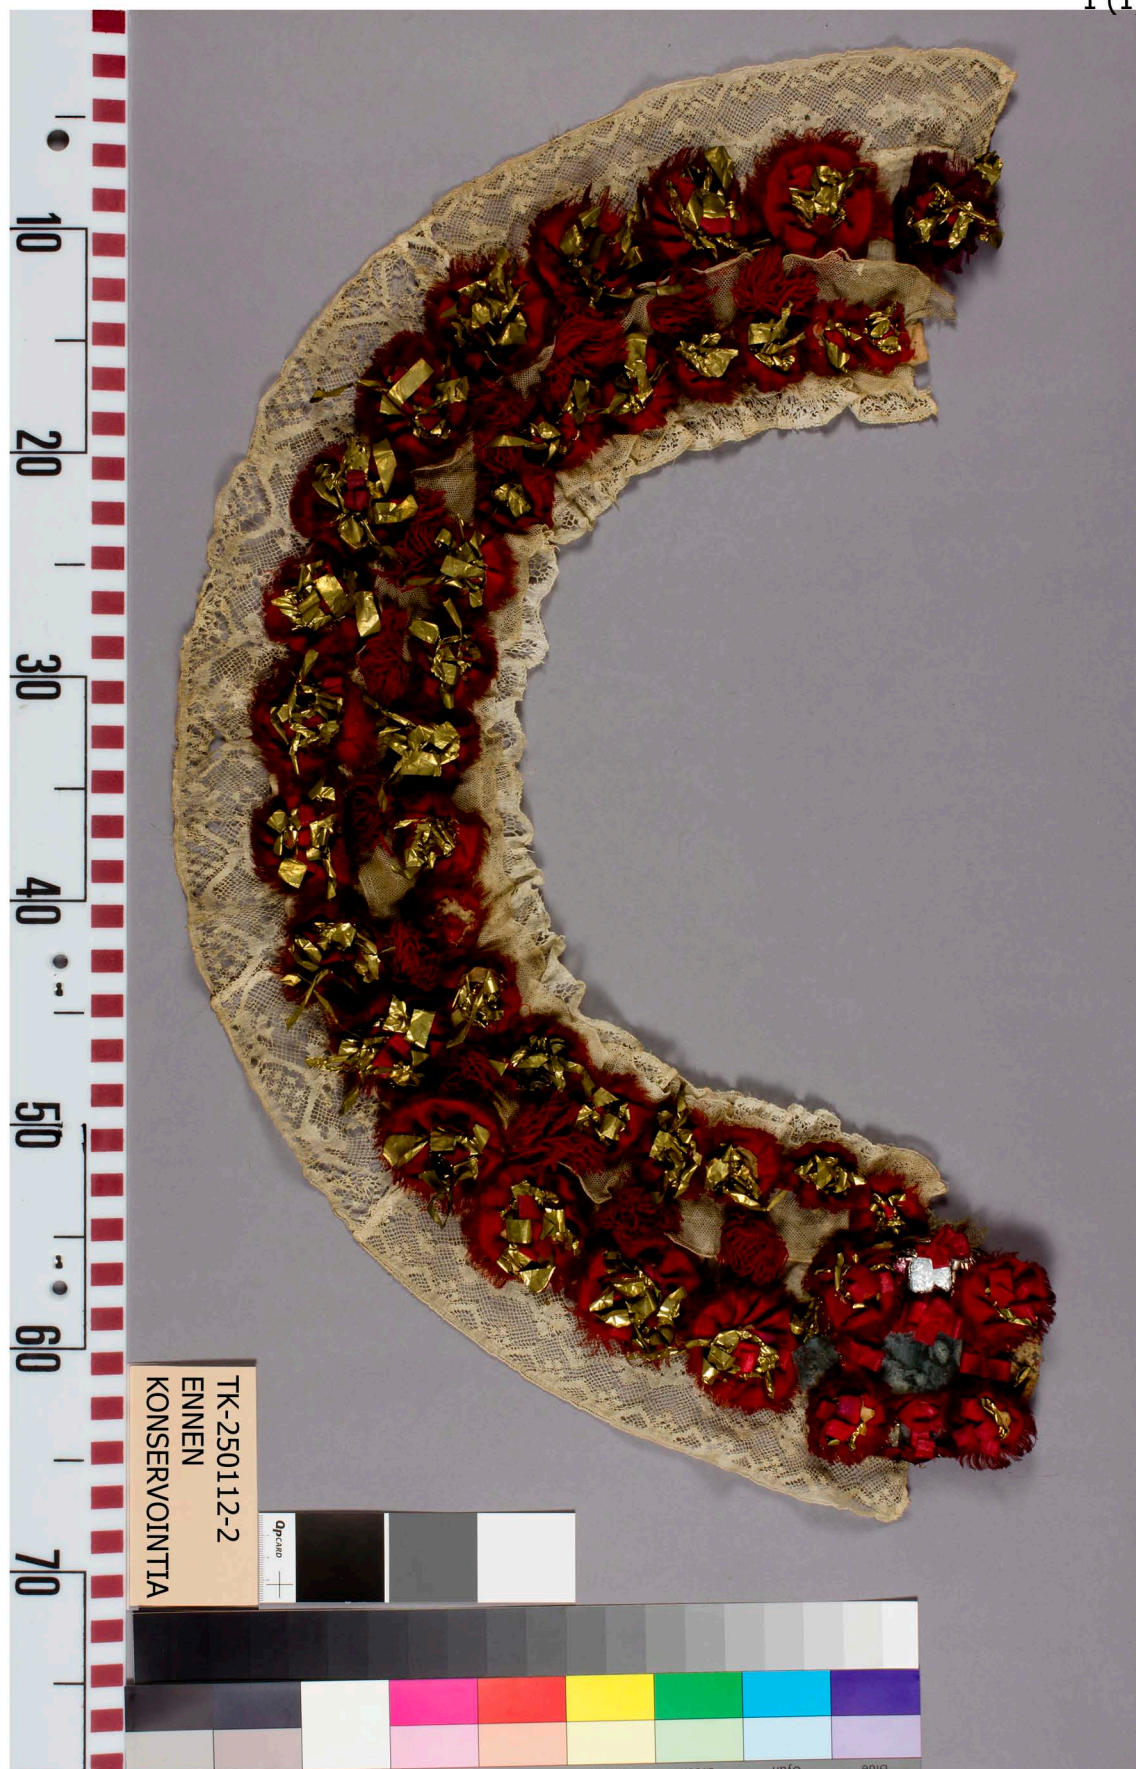
Kuvallinen vauriokartoitus on liitteissä 21 ja 22. Kaulus on yleiskunnonaltaan hyvä, vaikkakin pölyinen, ja kestää käsittelyä. Kauluksen pohjana olevat harso, tylli ja pitsit ovat epätasaisesti kellastuneet, ja erityisesti tyllissä on jopa rusehtavia, kovia alueita. Osa kellastumisesta on luultavasti tärkein aiheuttamaa. Harsossa on ilmeisesti kosteuden aiheuttamia keltaisia vesirajoja. Harsossa on myös runsaasti pieniä reikiä, joista osa on aiheutunut liian kireistä ompelupistoista. Sisäreunan pitsissä on muutamia reikiä sekä tahroja. Ulkoreunan pitsi on reikäinen selkäpuolelle tulevasta osastaan ja osassa reikiä on siistejä korjauksia. Niiden pH:t ovat kuitenkin välillä 4,5-5 (liite 26), mikä on selluloosakuiduille liian hapan. Normaali pH olisi lähellä neutraalia eli 6 - 7 välillä.

Kuva 29. Kaulus TK-250112-2 edestä ennen konservointia.

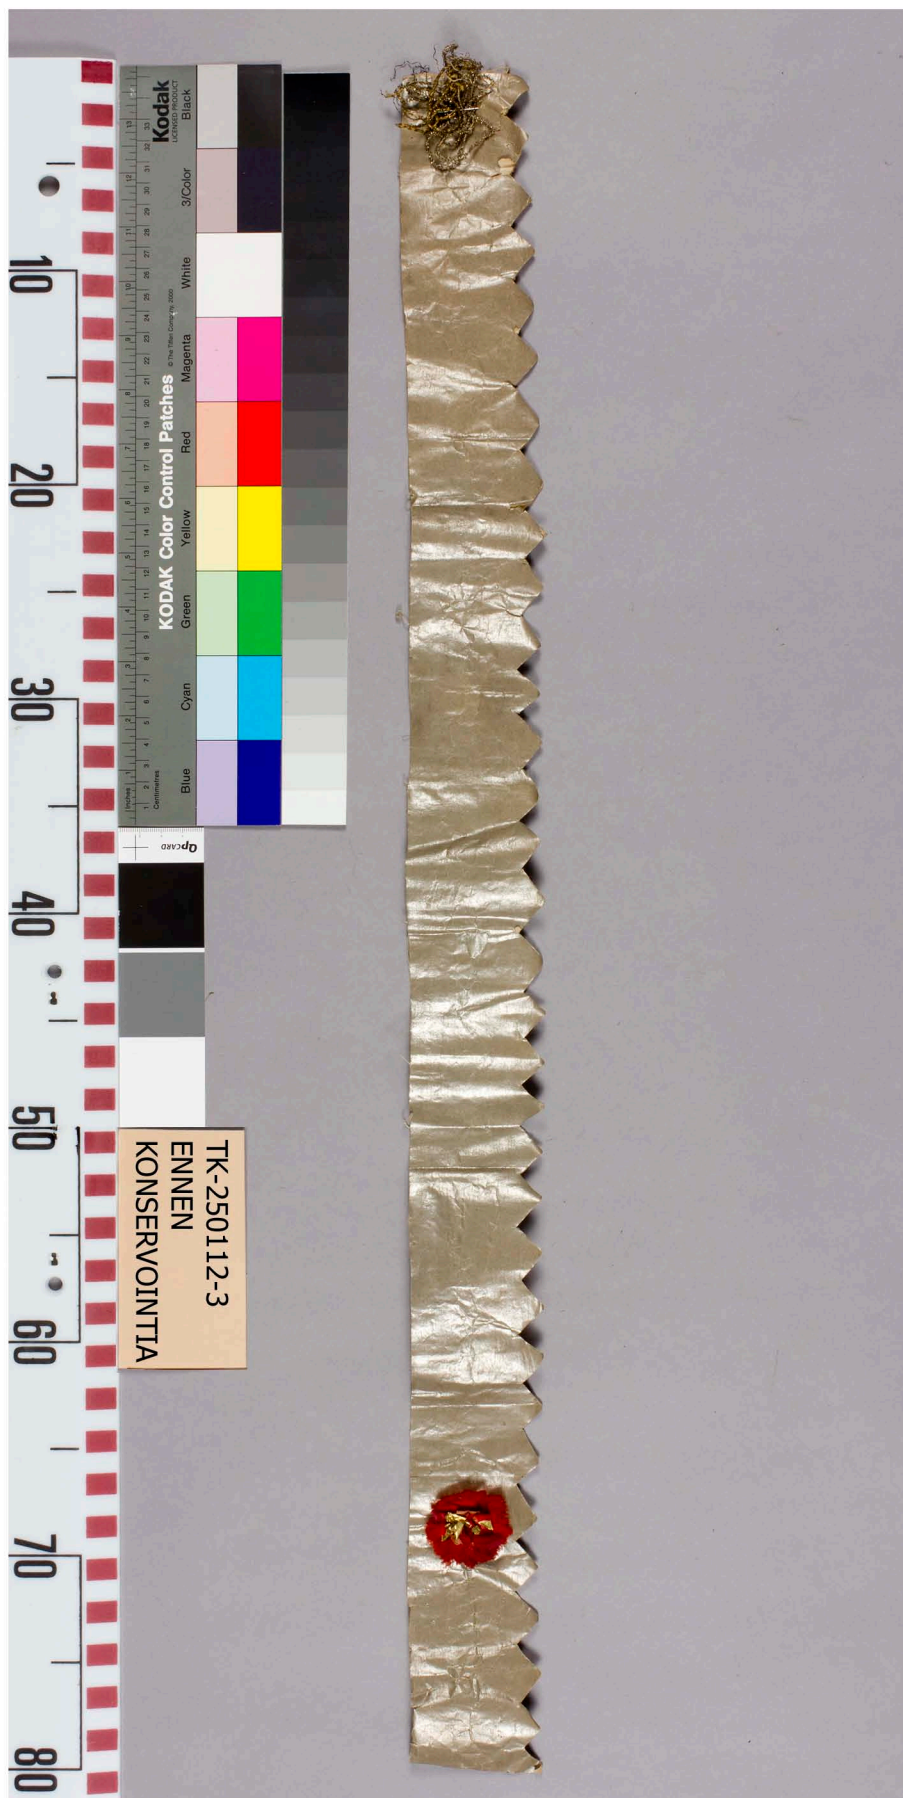
liite 8
1 (1)

Vyön kuvallinen vauriokartoitus on liitteessä 23. Vyön kangas- ja paperikerrokset ovat irronneet toisistaan useista kohdista, enimmäkseen kolmioiden kärjistä. Paperissa on pieniä repeämiä kolmioiden väleissä sekä kahdessa kohdassa yläreunassa. Vyön oikealla puolella on useita teräviä taitoksia, jotka eivät kuitenkaan näy kankaassa, ja vyö on kauttaaltaan epätasainen ja kupruilla. Nurjalla puolella vyön päissä kankaassa on ruskeita tahroja, jotka vaikuttavat ruosteelta. Vyön päissä olevat neulanreiät ovat irrotta- neet paperin pinnoitetta, joten reikien kohdat näkyvät kaukaakin. Taustakankaan pH on alle 4 (liite 26), mikä on puuvillalle liian hapan, sillä selluloosakuitujen normaali pH on lähellä neutraalia.

Kuva 31. Vyö TK-250112-3 edestä ennen konservointia.

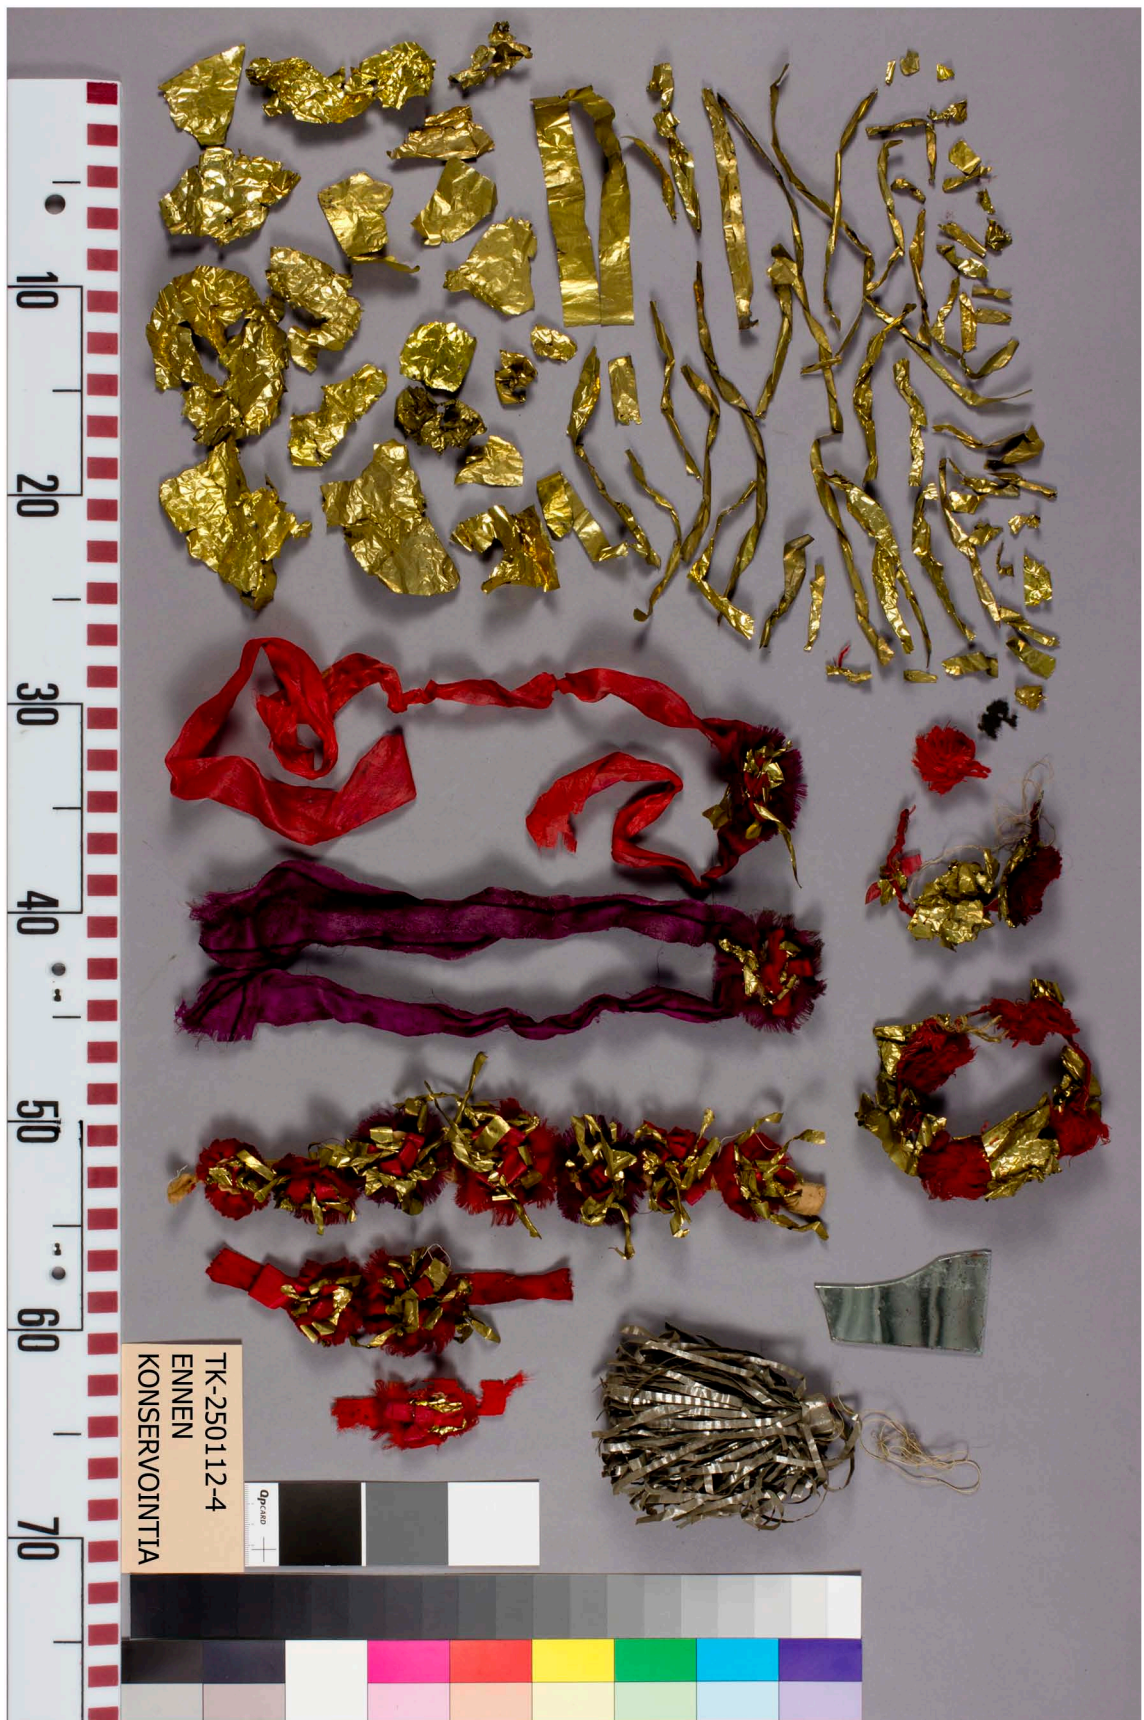
Irto-osien kuvallinen vauriokartoitus on liitteessä 24. Paperitupsu on hieman litistynyt ja noin 1/3 hapsuista on kiertynyt sykeröksi. Tupsun yläosassa on neljä osittain tupsun läpi ulottuvaa neulanreikää. Saattaa olla, että ne ovat syntyneet kiinnitettäessä tupsua johonkin, esimerkiksi vyöhön. Paperi on kellastunut ja se on selvästi hapan, sen pH on alle 5 (liite 26).

Soikionmuotoisissa rautalankaesineissä on molemmissa samanlaisia vaurioita. Rautalankojen päät ovat korrodoituneet vihreänvalkoisiksi ja metallin ympärille kierretty villalanka on näissä kohdin haalistunut harmaaksi. Villalanka on myös paikoin tummunut. Lankatupsuissa on koin jätöksiä ja koteloita, ja tupsuista irtoaa langanpätkiä. Folio on osin tummunut ja siinä on pistemäistä korroosiota.

Kuva 33. Irto-osat TK-250112-4 ennen konservointia.

Tupsu pintapuhdistetaan imuroimalla pienellä suulakkeella mahdollisen pintalian poistamiseksi. Sykerölle kiertyneet hapsut suoristetaan kosteuskäsittelyllä kuitenkin samalla varoen, ettei liika kosteus aiheuttaisi hapsujen poimutuksen oikentamista tai tupsun litistymistä. Paperin happamuuden poistamista ei yritetä, koska se edellyttäisi tupsun avaamista ja paperin pesemistä. Tämä saattaisi kuitenkin liuottaa metallipinnoitteen ja joko muuttaa paperin ulkonäköä tai aiheuttaa terveyshaittaa pinnoitteen lyijypitoisuuden vuoksi. Tärkkelyspohjainen liima on myös vesiliukoista, mikä olisi ongelmallista vesipesussa.
