**Vähäliikenteisen päällystetyn tien kunnostaminen -
esimerkkikohde Alipääntie**

Matti Karppinen
Opinnäytetyö
Kevät 2012
Rakennustekniikan koulutusohjelma
Oulun seudun ammattikorkeakoulu

Työn tilaaja: Plaana Oy

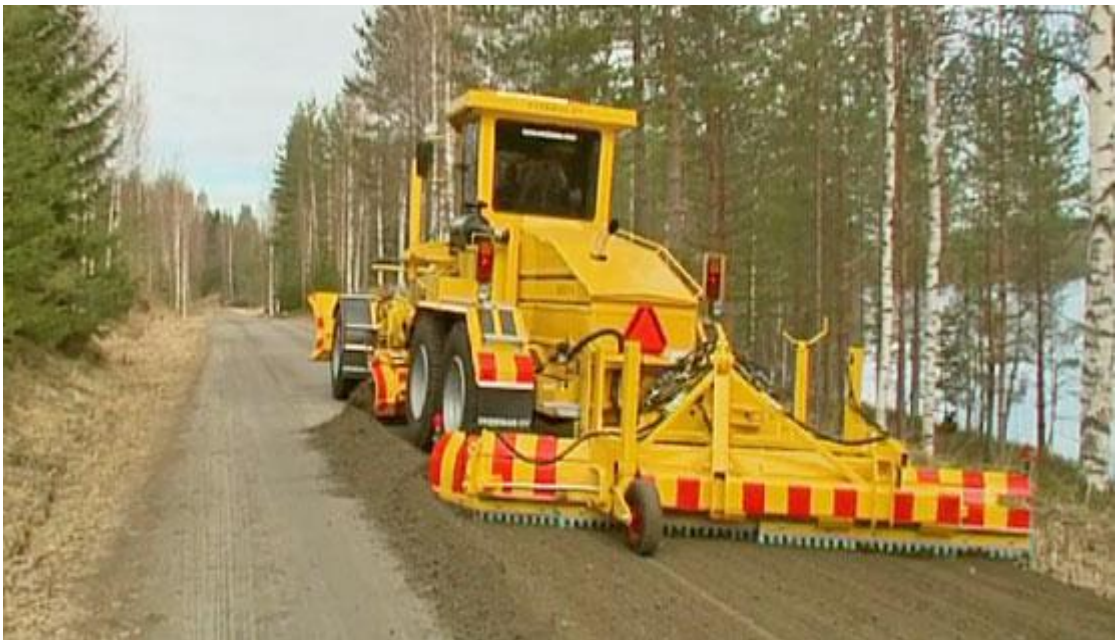
KUVA 6. Soratien kunnostamista tiehöylällä (MTV3 45 minuuttia. 2012)

Soratieksi muuttaminen on edullisempi kuin PAB-V-, öljysora- tai soratien pintausta. Toisaalta soratiestä tulee suuremmat kunnossapitokustannukset kuin päällystetystä tiestä. Soratietä pitää lanata/höylätä kahteen kertaan vuodessa. Kuvassa 6 on tiehöylä soratielle höyläämässä. Kulutuskerrokseen tarvitsee mursketta lisätä säännöllisin välein. Pölyäminen on myös ongelmana sorateilla, suolaaminen auttaa, mutta soratie pölyää kuivalla kelillä aina vähän. (Soratie hoito ja kunnostus.1995, 14–15.)

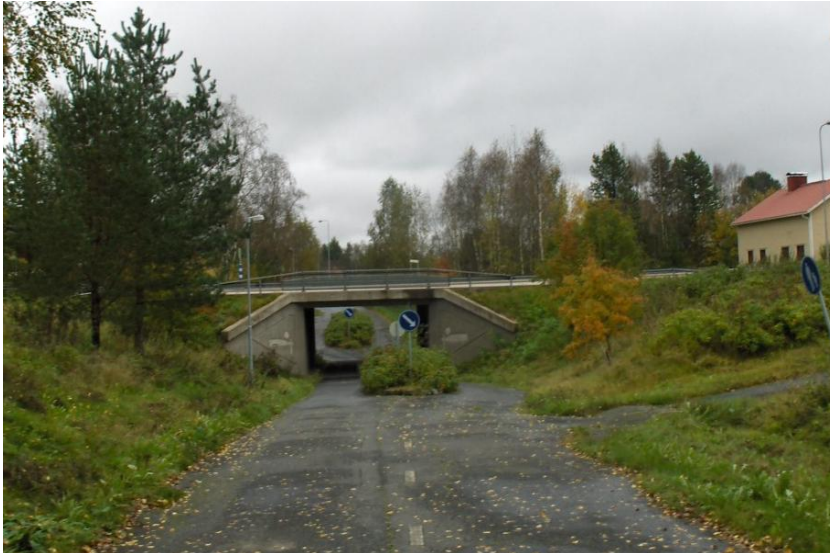
KUVA 8. Alipääntien alikulku (Piippo 2011)

Alipään yksityistie risteää valtatie 4 kanssa ajoneuvoliikenteen alikululla. Alipääntien vaikutuspiirissä on 27 pysyvästi asuttua taloutta. Pohjois-Pohjanmaan elinkeino-, liikenne- ja ympäristökeskuksen päätöksen mukaan Alipääntie on valtionavustuskelpoinen noin 3 760 metrin matkalta. Avustuskelpoinen osuus päättyy ennen valtatie 4 alikulkukäytävää (kuva 8).

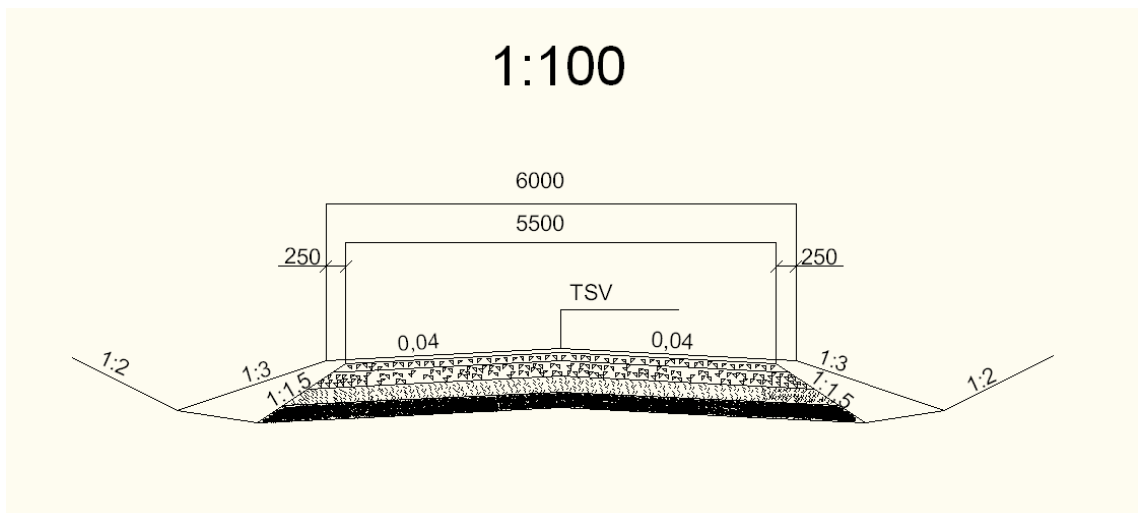
KUVA 8. Alipääntien poikkileikkaus

Avustuskelpoisella, valtatie itäpuolisella osuudella Alipääntien tien poikkileikkaus on 6/5,5 metriä (kuva 8). Siinä on kaksi haaraa maantie 800:aan.

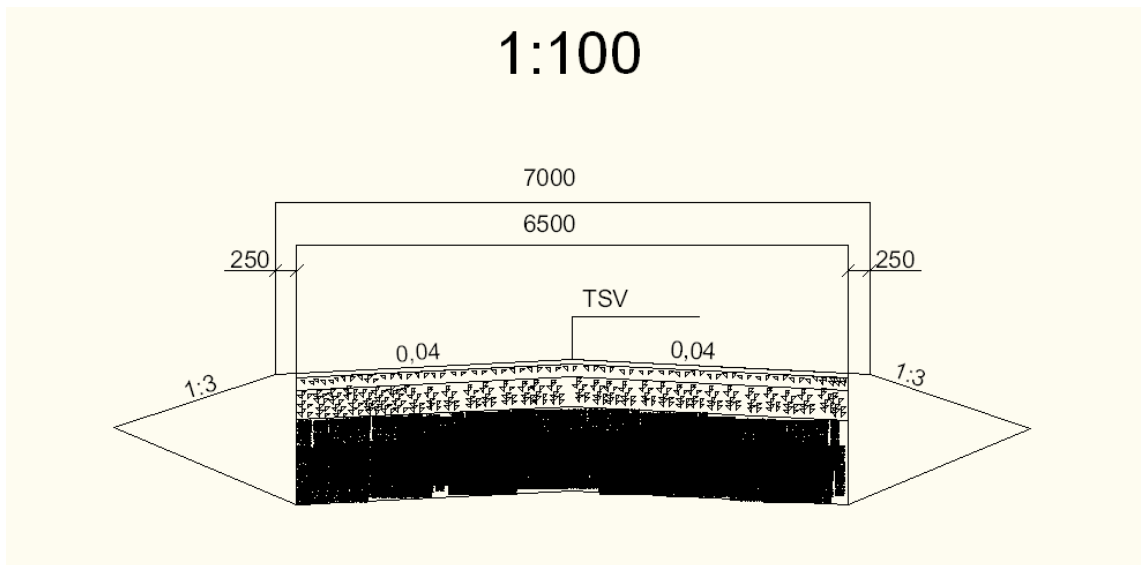
KUVA 9. Juhananraitin poikkileikkaus

Alipääntien itäosa, Juhananraitti (kuva 9), ei ole avustuskelpoinen. Elinkeino- liikenne ja ympäristökeskuksen päätöksen vuodelta 2010 mukaan se on erillinen maantieteellinen osa, koska nelostie katkaisee Alipääntien. Juhananraitti on alle yhden kilometrin pitkä eikä näin ollen ole avustuskelpoinen. (Hämäläinen 2005, 17.)
