AS OY NUOLIHARJUN LVI-JÄRJESTELMIEN KUNTOTUTKIMUS

Toni Ryyänen
Opinnäytetyö
Kevät 2012
Talotekniikan koulutusohjelma
Oulun seudun ammattikorkeakoulu

Opinnäytetyön nimi: As Oy Nuoliharjun LVI-järjestelmien kuntotutkimus

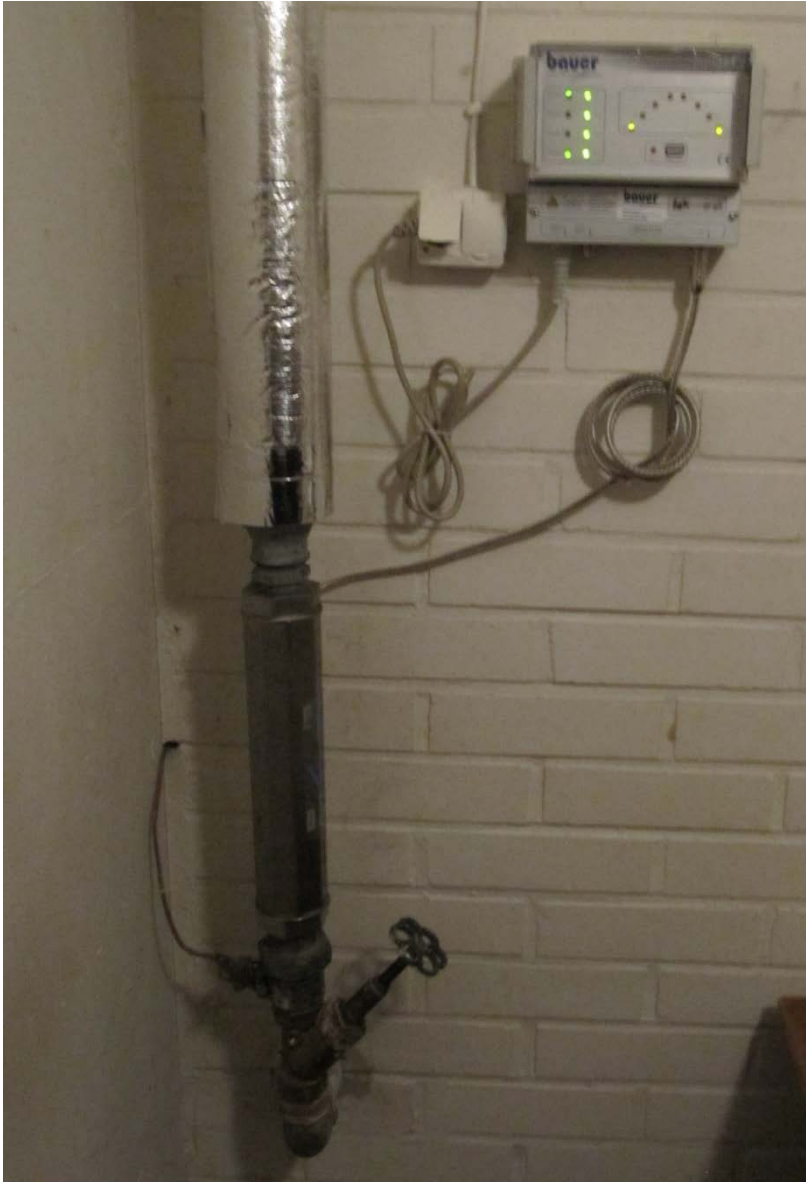
KUVA 4. Bauer Anti-Kristalliner -vedenkäsittelylaite

Kuvassa 4 on esitetty Bauerin Anti-Kristalliner magneettinen vedenkäsittelylaite asennettuna kylmävesijohdon pystyosaan. Laite koostuu ohjausyksiköstä, muuntajasta ja vedenkäsittelyosasta eli kelaputkesta (5.)

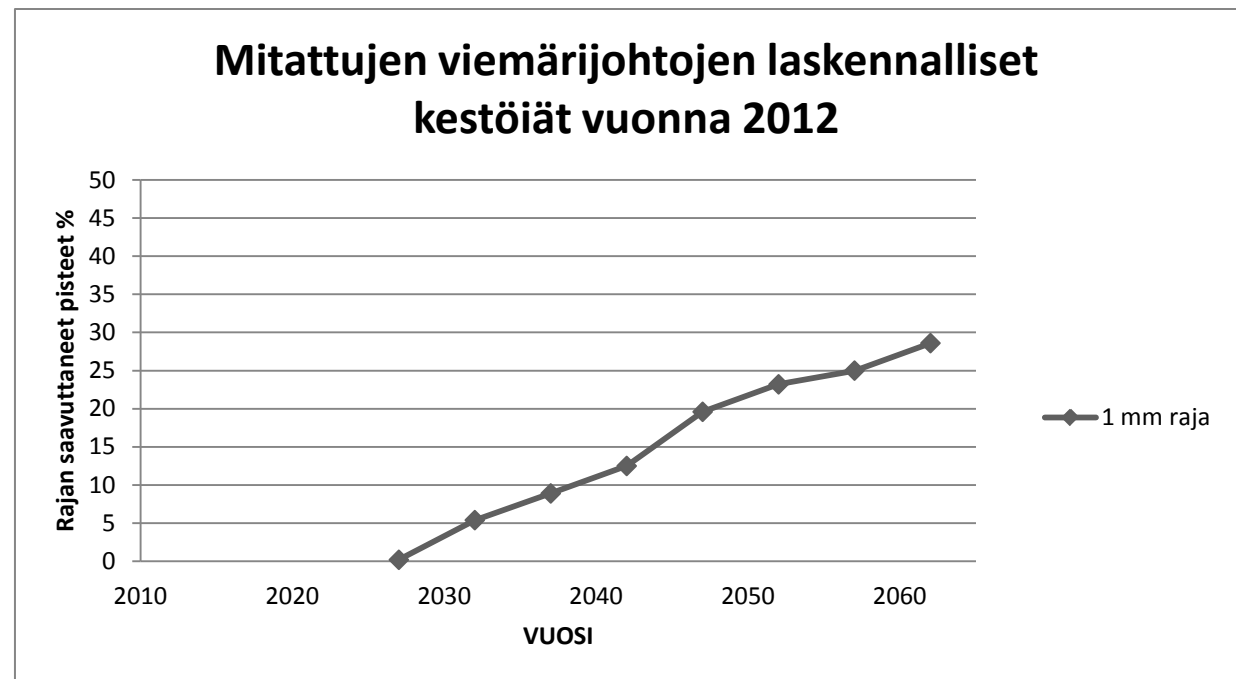
Mittauspisteitä 56

Kestoikä	%
2012	
2017	
2022	
2027	0,2
2032	5,4
2037	8,9
2042	12,5
2047	19,6
2052	23,2
2057	25
2062	28,6
