PARITALON KUNNOSSAPITOSUUNNITELMA JA ENERGIASELVITYS

Opinnäytetyö
Toukokuu 2012

Rakennustekniikan koulutusohjelma
Tekniikan ja liikenteen ala

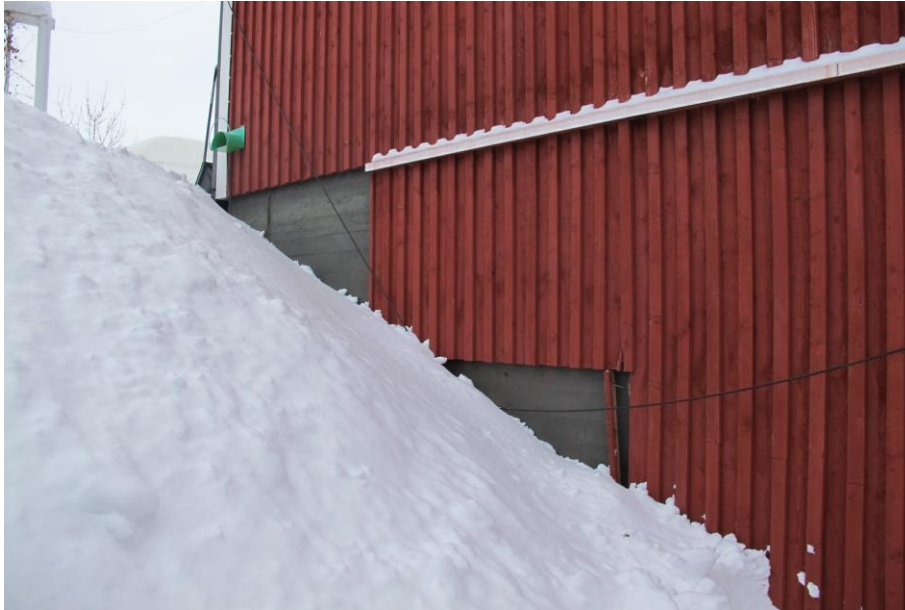
KUVIO 14. Julkisivuverhous rakennuksen kaakkoispäädyssä

Julkisivujen verhouksena on käytetty rimalautoitusta molemmissa kerroksissa. Kerrosten liittymäkohdassa on poikittain kulkeva tippapelti, jolla julkisivuverhous on katkaistu kerrosten välillä. Pellin kunto on hyvä eikä maali ole hilseillyt pois. Julkisivuverhous on maalattu punamultamaalilla ja sen kunto oli pääosin hyvä. Ainoastaan nurkkalautoituksissa oli havaittavissa lievää lahoamista (ks. kuvio 13).

Ulkoseinärakenteen tuulensuojalevyn ja ulkoverhouslaudoituksen välisen ilmatilan tuulettuminen on mahdollisesti heikkoa, koska ilmarakokerrosta ei ole toteutettu ristikoolatulla laudoituksella. Julkisivuverhouksen ongelmakohtia on rinnekohtassa oleva porrastettu ulkoverhous, joka paikoittain sijaitsee aivan liian lähellä maanpin-

taa. Lumien sulaessa ulkoseinärakenne altistuu kosteudelle ja ulkoseinärakenteeseen muodostuu kosteusriski.

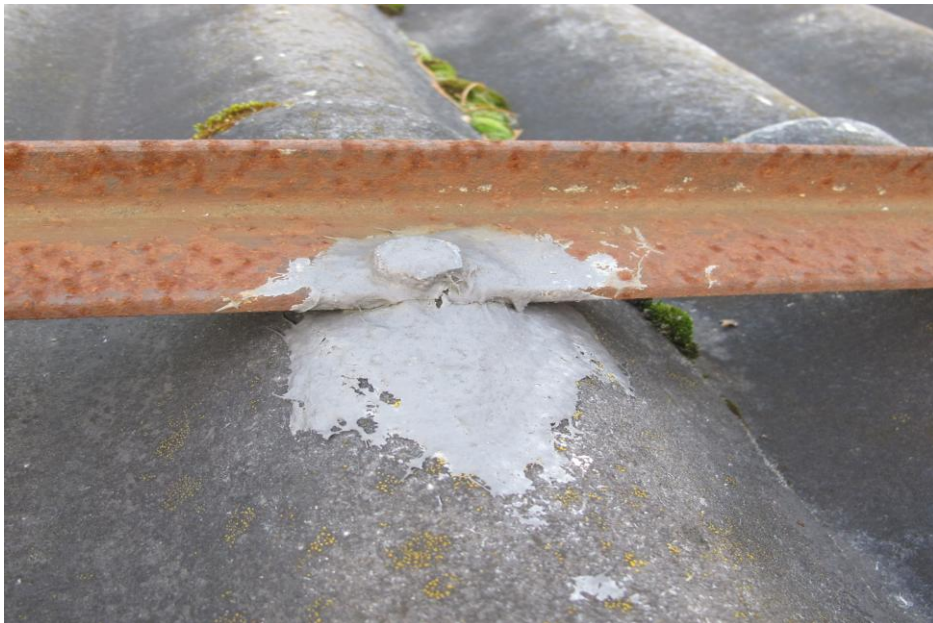
KUVIO 22. Lumiesteiden kiinnitykset

Rakennuksen katolle ei johda lainkaan talotikkaita, joka hankaloittaa vesikatolle pääsemistä esimerkiksi lumenpurottamista tai katon huoltotoimenpiteitä toteutettaessa. Pääsy katolle ja ullakolle järjestetään talotikkaiden avulla, kiinteistöhuollon ja pelastusviranomaisten tarpeita varten. (Suomen rakentamismääräyskokoelma, osa F2 2001, 18.)

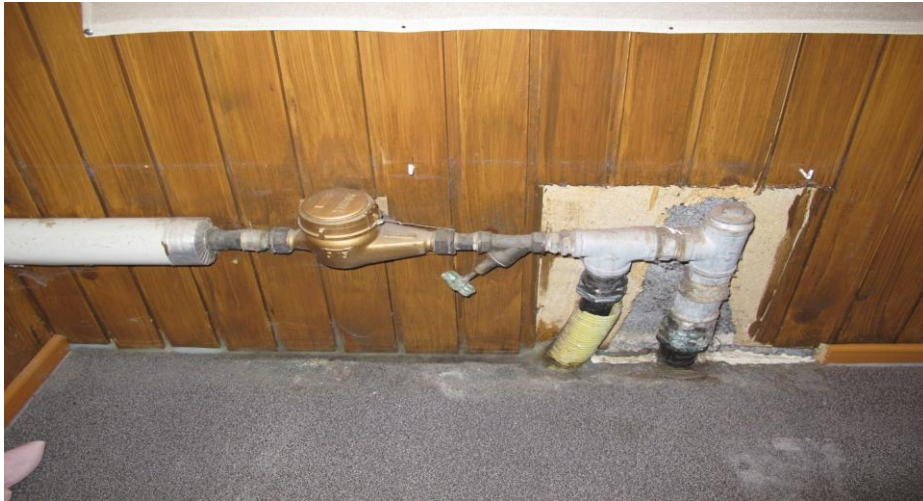
KUVIO 26. Asunnon 1 vesimittari

Asunnon 1 maanvastaista seinää vasten on koolattu lastulevyrakenne ja sen pinnassa pystypanelointi. Asunnossa 2 maanpaineisainää vasten on koolattu pystypanelointi. Paritaloon tuleva käyttövesiputki sijaitsee asunnon 1 pukuhuoneessa ja vesimittari on pukuhuoneen maanpaineisainää vasten, josta se haarautuu asuntoon 2. Asunnon 1 käyttövesiputkiston kesäaikainen kondensoituminen on aiheuttanut lastulevyrakenteen kostumista, josta syystä putken kohdalla olevaa seinärakennetta on jouduttu poistamaan lahoamisen estämiseksi (ks. kuvio 26). Asunnossa 2 vastaavaa ongelmaa ei ole havaittu. Kiinteistön vesimittarit sekä käyttöveden runkolinjan putkistot vaikuttivat hyväkuntoisilta eikä vuotokohtia ollut havaittavissa.

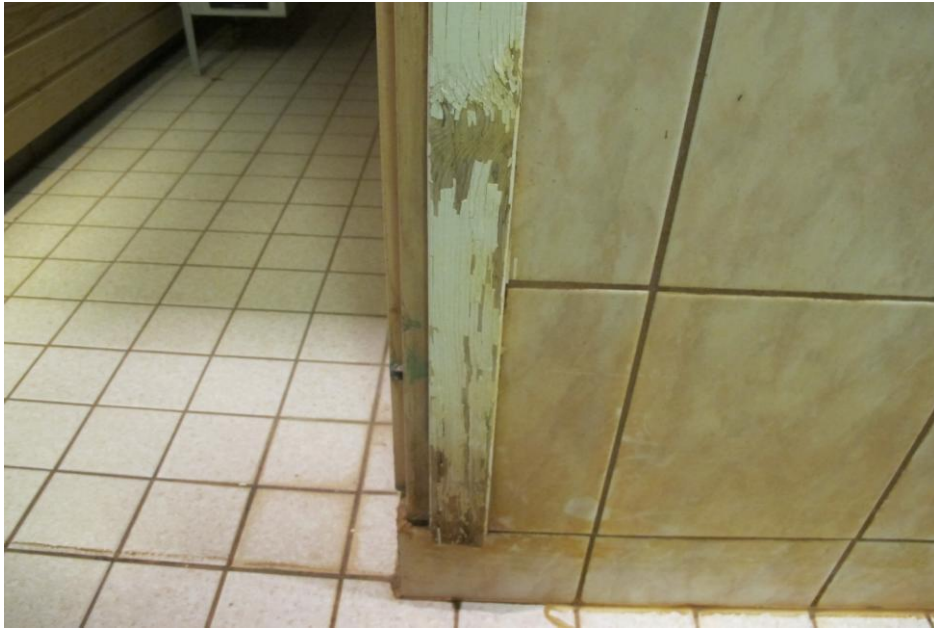
KUVIO 27. Kylpyhuoneen peitelista

Asunnon 1 alakerran pukuhuoneessa lattiarakenteena ovat muovimatto ja kylpyhuoneen puolella keraamiset lattialaatat. Kylpy- ja pukuhuonetilat on remontoitu vuonna 2000 ja ne ovat kuntoisuudeltaan tyydyttäviä. Ainoastaan puku- ja pesuhuoneen välinen kynnyks on peseytymisestä tulleen kosteuden takia lahonnut ja se on jouduttu vaihtamaan uuteen. Alun perin saunan ja pesuhuoneen välinen seinä on ollut täysin puurakenteinen ja se on päätetty kylpyhuoneremontin yhteydessä vaihtaa kevytso-raharkkorakenteiseksi. Kylpy- ja pukuhuoneen välinen seinä on myös puurakenteinen ja asukkaat ovat välillä havainneet epämiellyttävää hajua ovenpielen runkorakenteessa. Kylpyhuoneen peitelistat ovat kärsineet kosteutta ja niiden kunto on heikko (ks. kuvio 27). Seinä- ja lattialaatoituksien välinen silikonisauma vaikuttaa paikoittain heikkokuntoiselta ja on uusimisen tarpeessa (ks. kuvio 28).

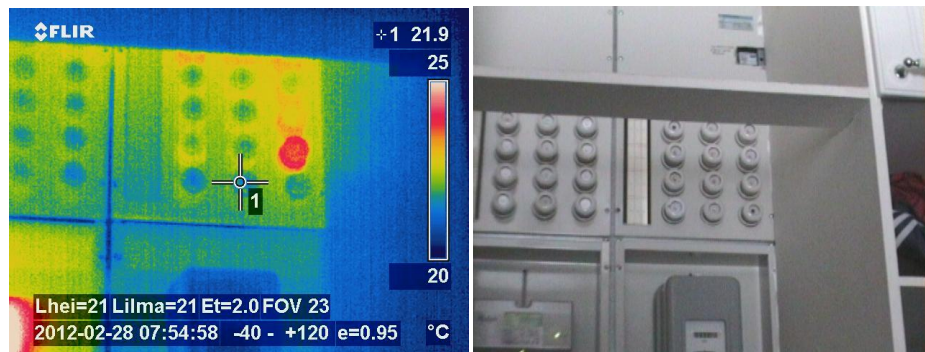
KUVIO 47. Lattialämmityksen sulake

Paritalon sulaketaulu kuvattiin, jotta mahdolliset ylikuormitetut tai löysällä olevat sulakkeet, johdot ja liitokset voitaisiin paikantaa. Lämpökameran kuvasta ilmenee muutamassa sulakkeessa lämpöpoikkeamaa, mutta sähköasiantuntijan mukaan kyse ei ole liiallisesta ylikuormituksesta, vaan normaalista kuormituksesta aiheutuvasta lämpenemisestä (ks. kuvio 47). Kyseinen lämmennyt kohta on lattialämmityksen sulake. Sulaketaulun pääsulakkeissa sekä nousujen sulakkeissa havaittiin myös lämpenemistä, joka ei kuitenkaan ole haitallista ylikuormitusta (ks. kuvio 48).

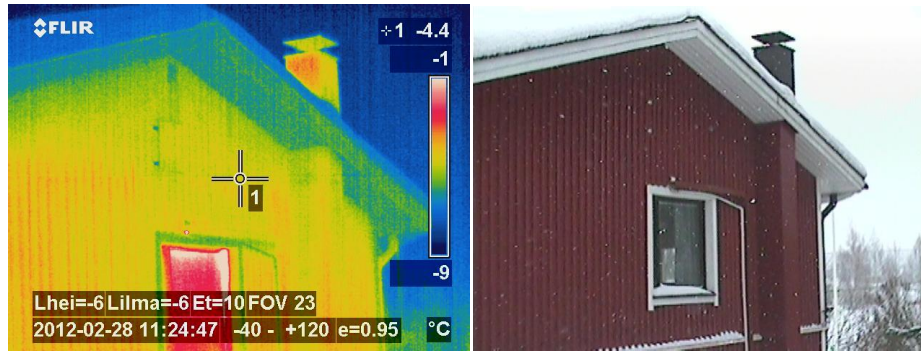
KUVIO 49. Paritalon kaakkoispääty

Paritalon julkisivuissa ei juurikaan havaittu lämpöpoikkeamia, lukuun ottamatta rakennuksen luoteispään pienä poikkeamaa (ks. kuvat 49 ja 50), joka johtuu hyvin todennäköisesti seinärakenteen eristevirheestä.
