Opinnäytetyö (AMK)

2012

MYNÄ- JA HIRVIJOEN KUNNOSTUSTARVESELVITYS

A SURVEY ON THE RESTORATION NEEDS OF RIVERS MYNÄJOKI AND HIRVIJOKI

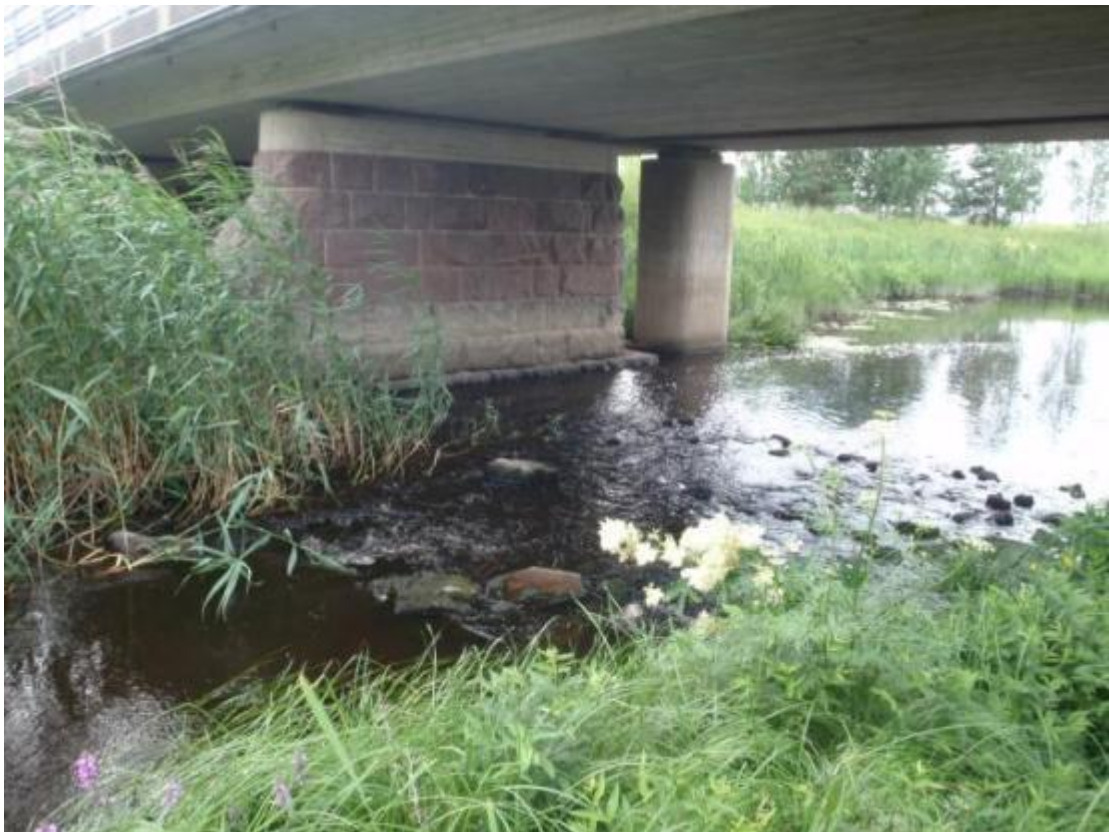
Kohde on pienimuotoinen (50 m) virtapaikka ja se sijaitsee kohdassa, jossa Kustavintie ylittää Mynäjoen Mietoisissa (kuva 4). Kosken niskalta uoma jakautuu kahtia ja väliin jää rehevä saareke. Uomat yhdistyvät Kustavintien sillan alapuolella. Kohdetta on todennäköisesti muokattu, sillä suurempi kiviaines puuttuu täysin. Mynälahdelta kohteeseen on matkaa 5 km:n verran.

Kuva 4. Kustavintien virtapaikka kuvattuna maantiesillan kohdalta.

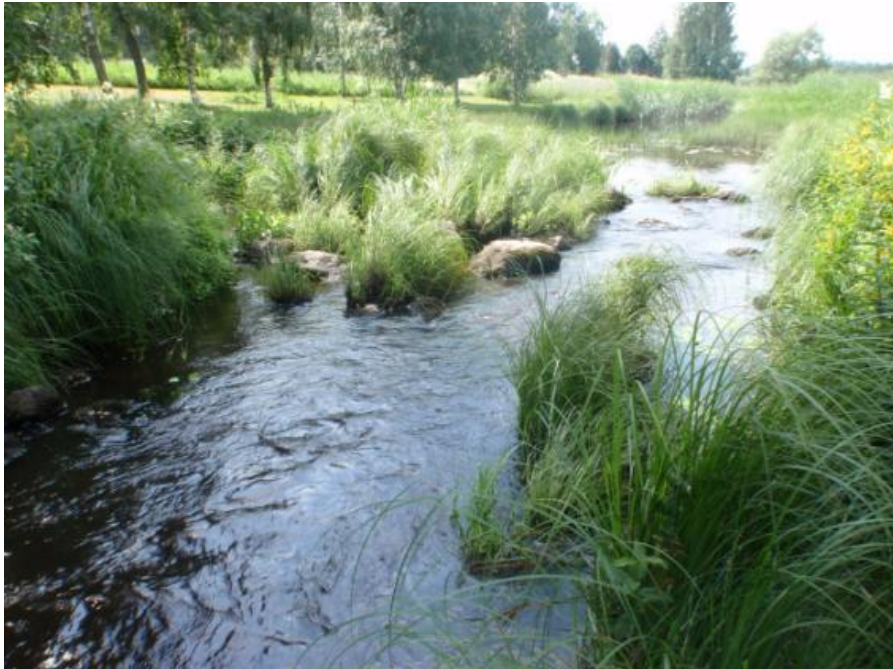
Kuva 6. Leinakkalankosken oikeanpuolisen uoman alaosa.

Pohja koostuu pääosin erikokoisesta kivistä ja kohde on osittain peratun näköinen, sillä isompi kivimateriaali sijaitsee uomien reunoilla. Osuudella ei ole juurikaan varjostusta, joten kasvillisuutta on runsaasti. Oikealla puolen koskea on tulvauoma, jonka saisi vesitettyä uoman kiveystä muokkaamalla. Tulvauoman ylittää yksityiskäytössä oleva kävelysilta ja molemmin puolin koskea sijaitsee asutusta. Taimenen kannalta kohteella ei ole kuitenkaan suurta merkitystä pienimuotoisuutensa johdosta.

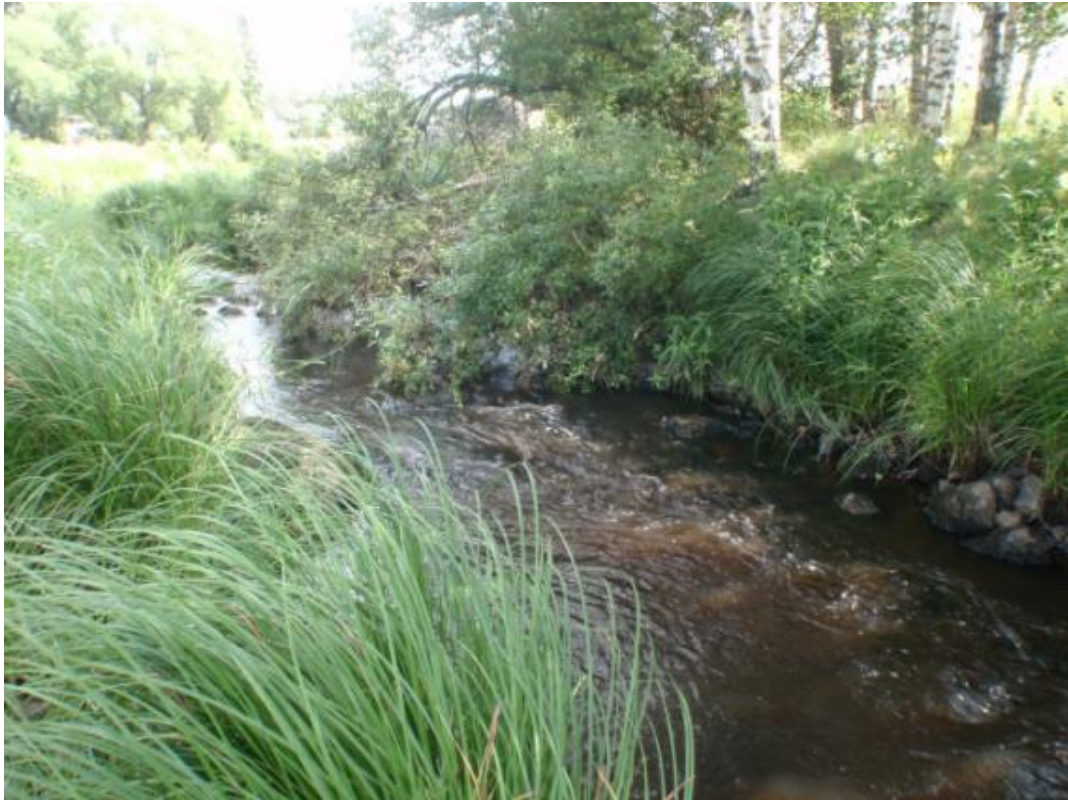
Kuva 7. Leinakkalankosken vasemmanpuolinen uoma.

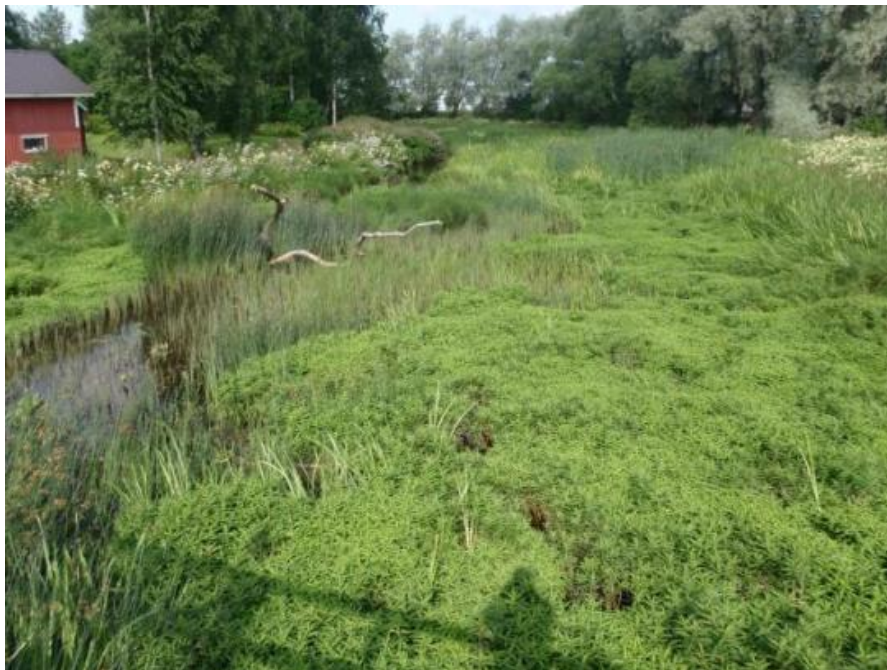
Kuva 10. Valtolan koskilla uoma on paikoitellen kokonaan kasvillisuuden peittämää

Matala ja avara jokiuoma on luonut hyvät edellytykset kasvillisuudelle hyödyntää vesialueen kasvupotentiaalia. Tätä on osaltaan kiihdyttänyt valuma-alueelta tullut ravinnekuormitus ja joen vähäiset alivirtaamat. Virtapaikkojen yhteenlaskettu pituus on 80 m, mutta nykyisellään niillä ole taimenen kannalta merkitystä.

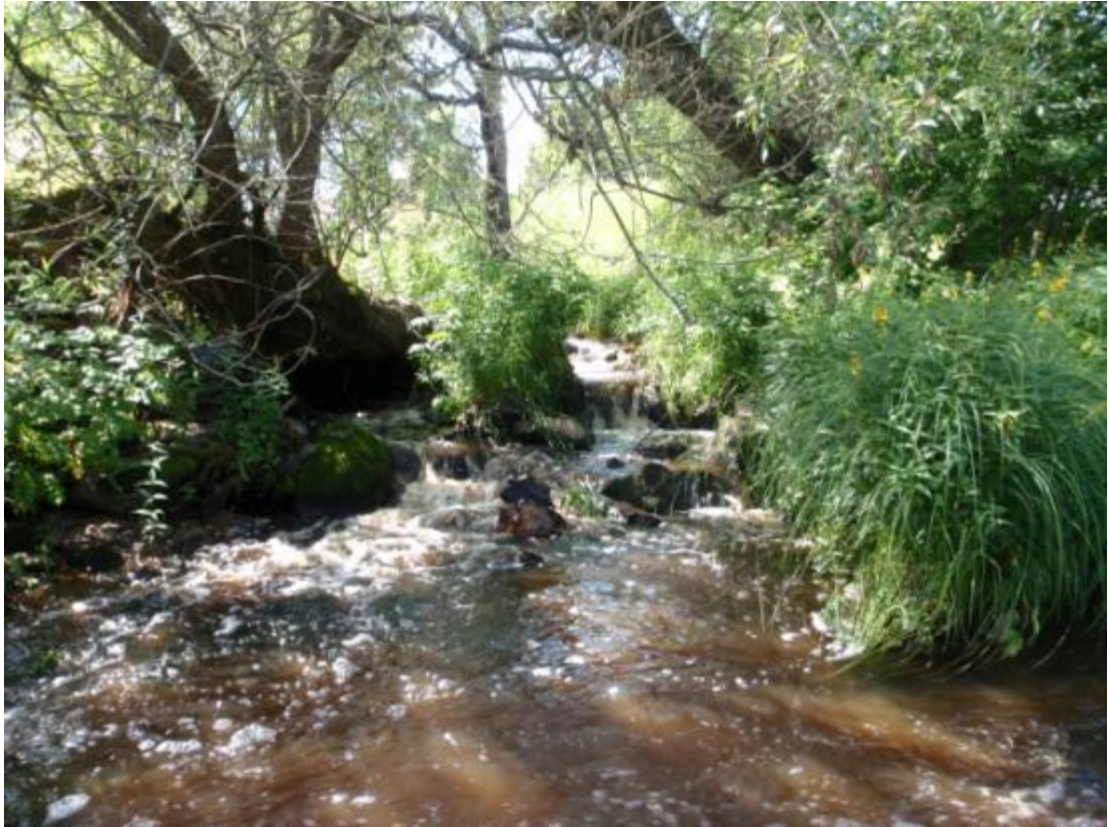
nousuesteeksi kaloille ja vesieliöille. Padon alla vasemmalla puolen on syvä kohta (noin 1–1,5 m), jonka pohjalla on soraa ja kiveä. Oikealta puolen patoa laskee kaksi pientä sivu-uomaa, joista taimen pääsee nousemaan, mikäli virtaus on riittävän suuri (kuva 12). Merestä nousevien taimenien on havaittu hyppäävän padon yli. Tämä tapahtui 2000-luvun alkupuolella jolloin jokeen vielä istutettiin taimenta (Ilmari Aikinen, suullinen tiedonanto 17.2.2012).

Kuva 12. Padon oikealta puolen laskeva sivu-uoma.

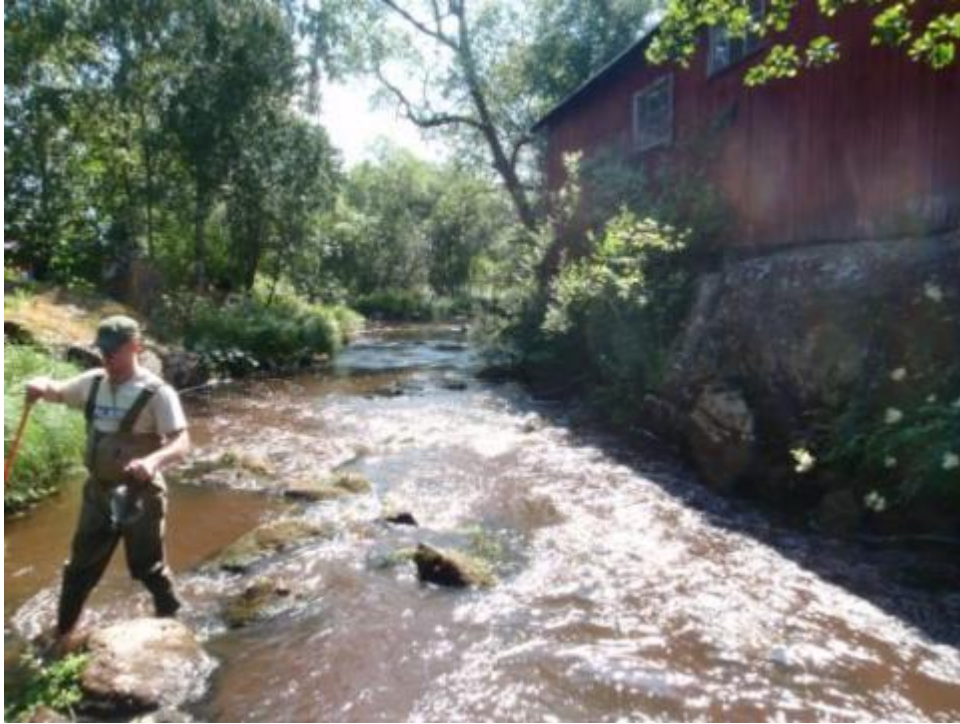
Padon jälkeen jokipätkä jatkuu koskimaisena osuutena, jossa pinta on selkeästi rikkonainen. Osuus on kivipohjaista ja syvyys siinä on noin 40 cm. Joen oikeaa puolta reunustaa korkea kivipenkka, jossa on betonipylväitä tukena. Kosken keskiosassa virtaus rauhoittuu nivamaiseksi ja uoma kääntyy oikealle rannassa sijaitsevan punaisen rakennuksen kohdalta (kuva 13). Mutkan jälkeen virtaus muuttuu jälleen koskeksi, joka jatkuu aina suvantoon asti.

Kuva 13. Punaisen rakennuksen jälkeen koskiuoma kaartuu oikealle.

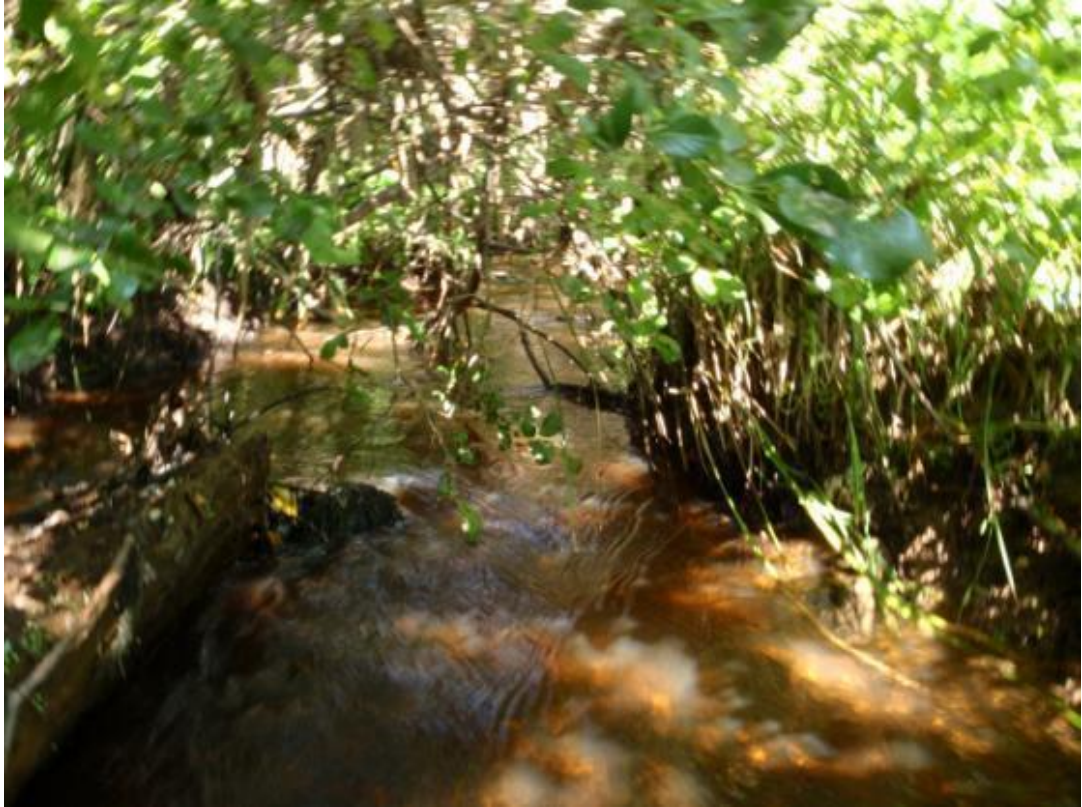
Kosken mutkan kohdalta pääuomasta erkanee sivu-uoma vasemmalle. Tästä hieman alempana pääuomasta erkanee toinenkin sivu-uoma vasemmalle (kuva 14). Nämä sivupurot ovat leveydeltään noin 1 m:n ja niissä on runsaasti varjostusta. Syvyydeltään nämä uomat ovat 20–30 cm ja niiden pohja koostuu sorasta sekä hiekasta. Vasemmanpuolinen uoma on 90 m pitkä ja sen yläpäässä on noin 30 m:n pituinen rakennettu suvanto. Suvannon loppupäässä on yksityiskäytössä oleva kävelysilta.

Kuva 14. Kuvassa Raimenlankosken alempi sivu-uoma.

Toinen sivu-uoma on pituudeltaan 40 m ja leveydeltään metrin luokkaa. Molemmat sivu-uomat sisältävät myös hieman puuainesta, joka on välillisesti tärkeä tekijä taimenelle. Kohteet ovatkin potentiaalisia kasvuympäristöjä taimenen poikasille. Nykyisellään ei ole tietoa siitä, virtaako sivu-uomissa tarpeeksi vettä ympäri vuoden.

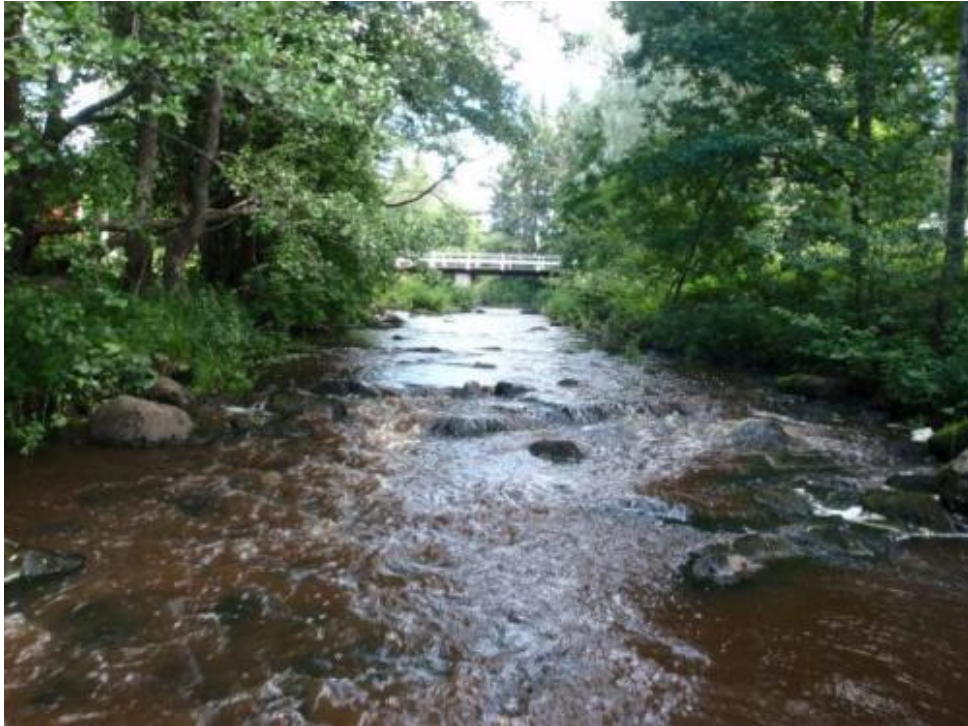
Krappalankoski sijaitsee Vihtamäen kylän eteläpuolella kohdassa, jossa Krappalantie ylittää Mynäjoen. Osuus on 30 m pitkä ja lehtomaisen metsän ympäröimä (kuva 15). Kosken rannoilla on myös asutusta molemmin puolin. Rantojen suoraviivaisuus ja yksipuolinen yleisilme viittaavat menneiden aikojen perkauksiin.

Kuva 15. Krappalankoski kokonaisuudessaan.

Pohja koostuu pääosin kivistä. Kesävirtaamien aikaan oikealla puolen virtaava tulvauoma on miltei kuiva. Uomien väliin muodostuu isojen lehtipuiden muodostama saari, josta ylivirtaamakausien aikana vesi pyyhkiytyy ylitse. Kohteella ei ole taimenen kannalta suurta merkitystä pienimuotoisuutensa takia.

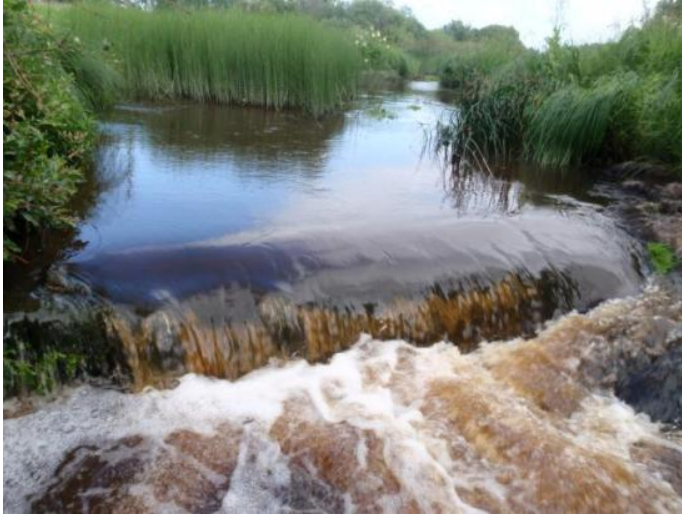
maakunta-arkisto 2012) jäänteistä muodostunut kynnys, jonka keskellä on pieni betoninen saareke, joka jakaa joen kahdeksi uomaksi. Kynnys ei ole nousuesteenä kaloille (kuva 16).

Kuva 16. Jyrkkälänkosken niskalla sijaitseva kynnys ei ole nousueste.

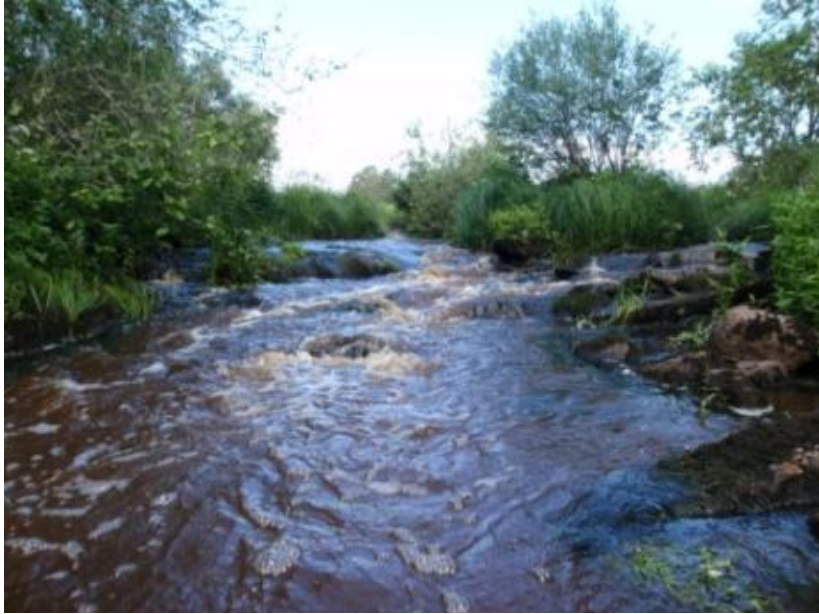
Pääuoman vasemmalla rannalla sijaitsee rakennuksia koko kosken matkalla. Kosken mutkan kohdalla on köngäsmäinen kohta, jossa joki laskee lyhyellä matkalla jyrkästi (kuva 18). Tämän jälkeen virtaus hidastuu ja niskalta lähtenyt tulvauoma liittyy takaisin pääuomaan.

Kuva 18. Köngäsmäinen kohta Jyrkkälänkosken yläosassa.

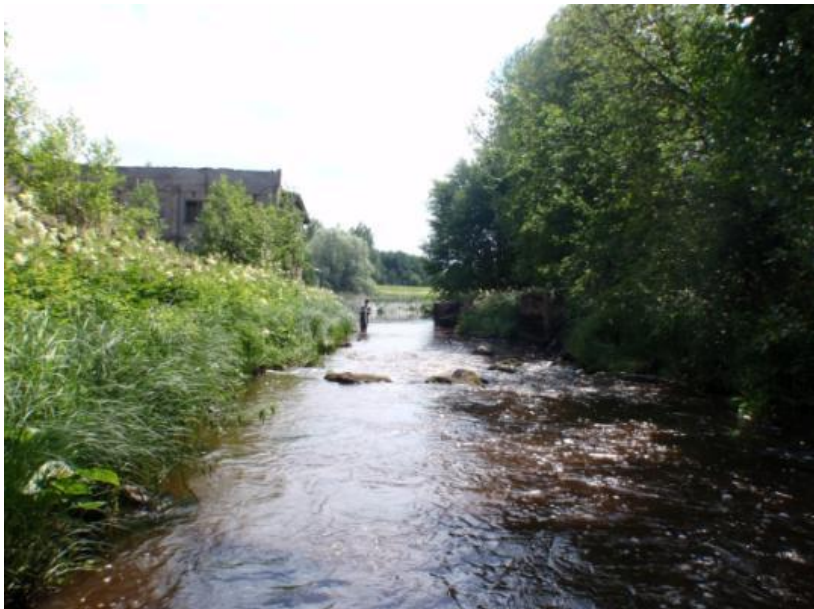
Kosken loppuosa on mietovirtaista nivaa. Tätä seuraa umpeenkasvanut suvanto, johon koski loppuu. Jyrkkälänkosken jokiuoma on oikealta puolelta hieman varjostunut, mutta muuten koski on varsin valoisa ja suojaton (kuva 19).

Kuva 19. Jyrkkälänkoski on hieman varjostunut oikean puoleiselta rannaltaan.

Koski on peratun näköinen ja rannoilla on paljon myllytoimintaan liittyviä vanhoja rakennelmia. Vesisyvyys on keskimäärin 30–50 cm ja pohja koostuu kivistä. Myös vesisammalta esiintyy koskessa runsaasti. Kosken rannalla asuva maanomistaja valitteli tulva-aikojen vedenkorkeudesta aiheutuvaa haittaa (N.N., suullinen tiedonanto 15.7.2011). Jyrkkälänkoskessa on potentiaalia taimenen lisääntymis- ja elinympäristöksi. Jokisuulta koskeen tulee matkaa 20 km.

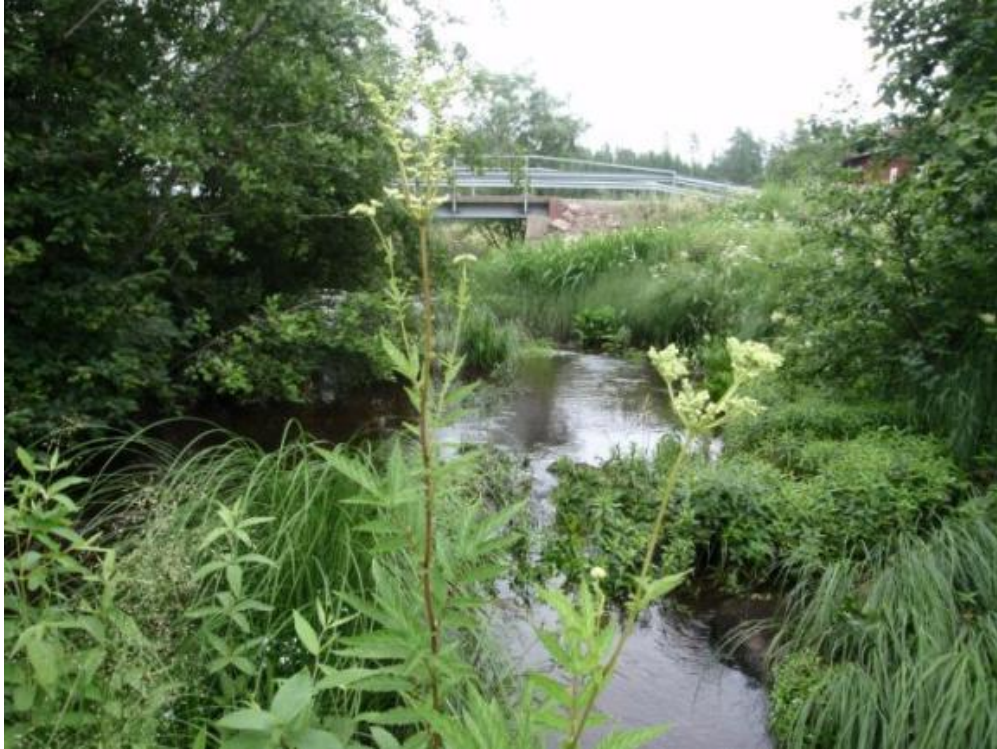
Rehevä ja mietovirtainen Mustilankoski alkaa mustilantien sillan kupeesta Mustilan kylässä. Mynälahdelta sinne tulee matkaa 21 km. Koskea on mahdollisesti perattu entisaikoina. Pituutta sillä on 50 m ja vesisyvyys on 30–50 cm. Pohja koostuu lähinnä kivistä, joissa esiintyy vesisammalta laajalti. Varjostuksen vähäisyys on edesauttanut kasvillisuuden menestymistä uomassa (kuva 20).

Kuva 20. Mustilankosken pääuoma on rehevän kasvuston vallassa.

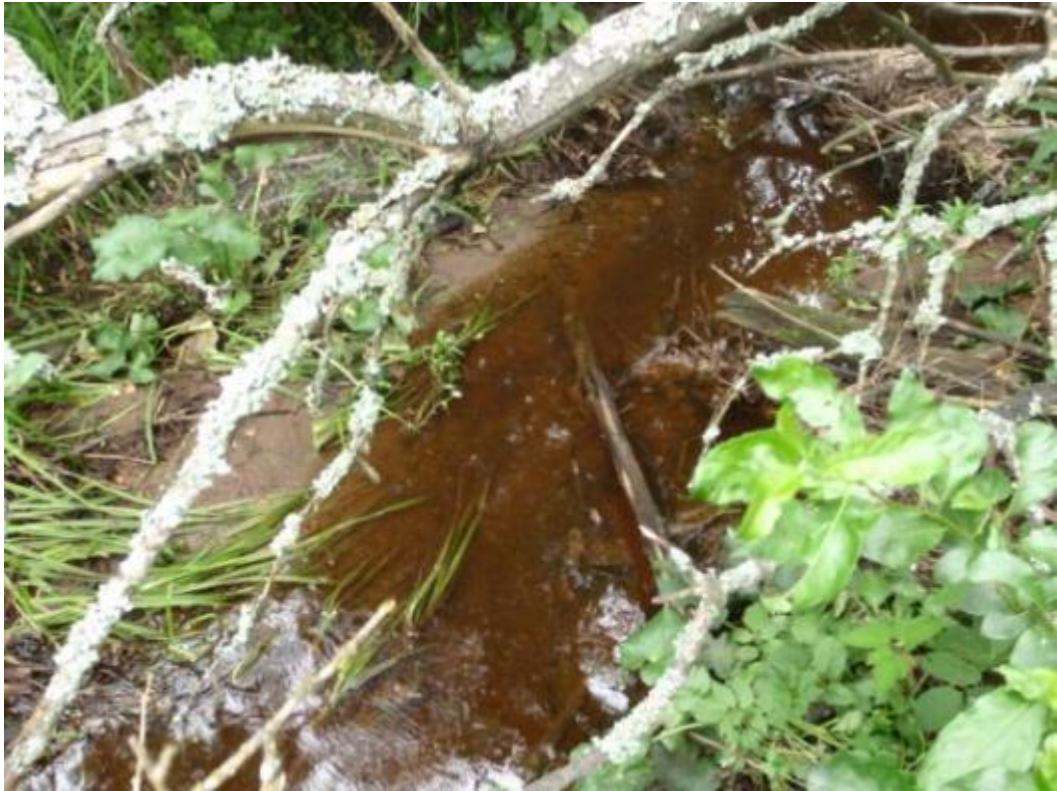
Sillan jälkeen pääuomasta lähtee oikean puoleiseen pensaiden peittämään saarelmaan useita sivu- ja tulvauomia. Uomat ovat kasvillisuuden ja pensaiden varjostamia ja niihin on kertynyt puuainesta jonkin verran. Leveydeltään uomat ovat noin 1–2 m:n luokkaa ja niiden pohjaa peittää hiekka-, hiesu- ja hienojakoinen sora-aines (kuva 21). Uomat soveltuisivat hyvin taimenen poikasalueeksi, mutta kartoituksen aikaan vain kahdessa niistä virtasi vettä. Myös soran laatu näissä on nykyisellään liian hienojakoista taimenen kutua ajatellen.

Kuva 21. Mustilankosken oikeanpuolinen sivu-uoma.

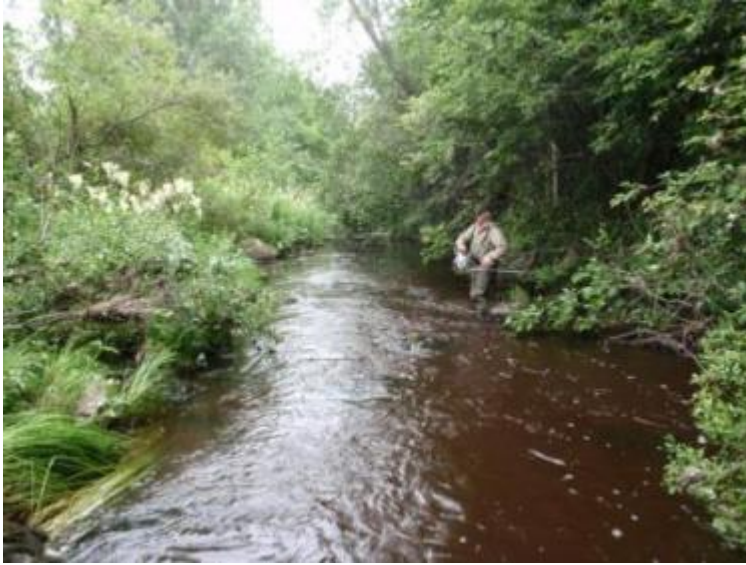
Aikkistenkoski sijaitsee Seppälän kylän luoteispuolella lähellä Yläneentietä. Koski on pääosin mietovirtaista ja perattua nivaa, jossa varjostusta on kohtalaisesti (kuva 22). Kosken yläosassa on 30 m:n mittainen suvanto, jonka jälkeen joki tekee mutkan oikealle. Mutkan jälkeen seuraa lyhyt koskimainen osuus, joka loppuu suvantoon (kuva 23). Kohdassa on vasemmalla puolella uomaa talo sekä muitakin rakennuksia.

Kuva 22. Aikkistenkoski on pääosin mietovirtaista nivaa.

Uoma on perattua ja syvyydeltään noin 20–50 cm. Pohja-aines koostuu kosken yläosissa hiesusta ja hienojakoisesta sorasta, kun taas kosken alaosassa tasainen kivipatja peittää pohjaa. Pituutta kohteella on yhteensä 135 m ja leveyttä 5-6 m. Kunnostuksen tarve on suuri, sillä koski on perkauksen jäljiltä äärimmäisen yksipuolisessa tilassa. Kovin suurta potentiaalia taimenelle kohteessa ei kuitenkaan ole, sillä alueella ei ole poikastuotantoon soveltuvaa ympäristöä ja koski on pääosin mietovirtainen. Jokisuusta nousevalle merikalalle tulee matkaa koskeen 22 km.

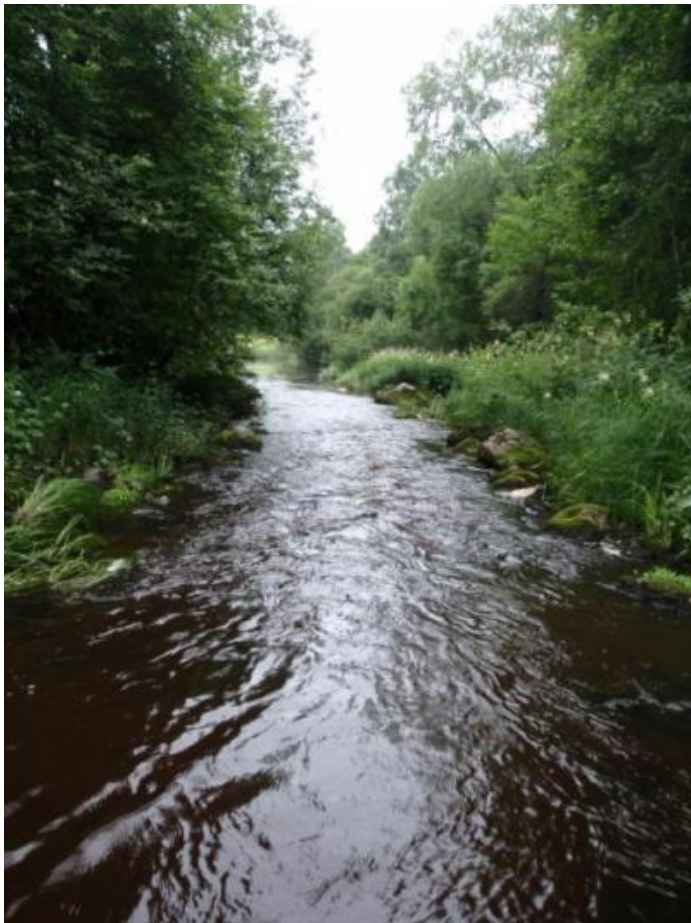
Kuva 23. Aikkistenkosken alaosan koskimaisempi osuus.

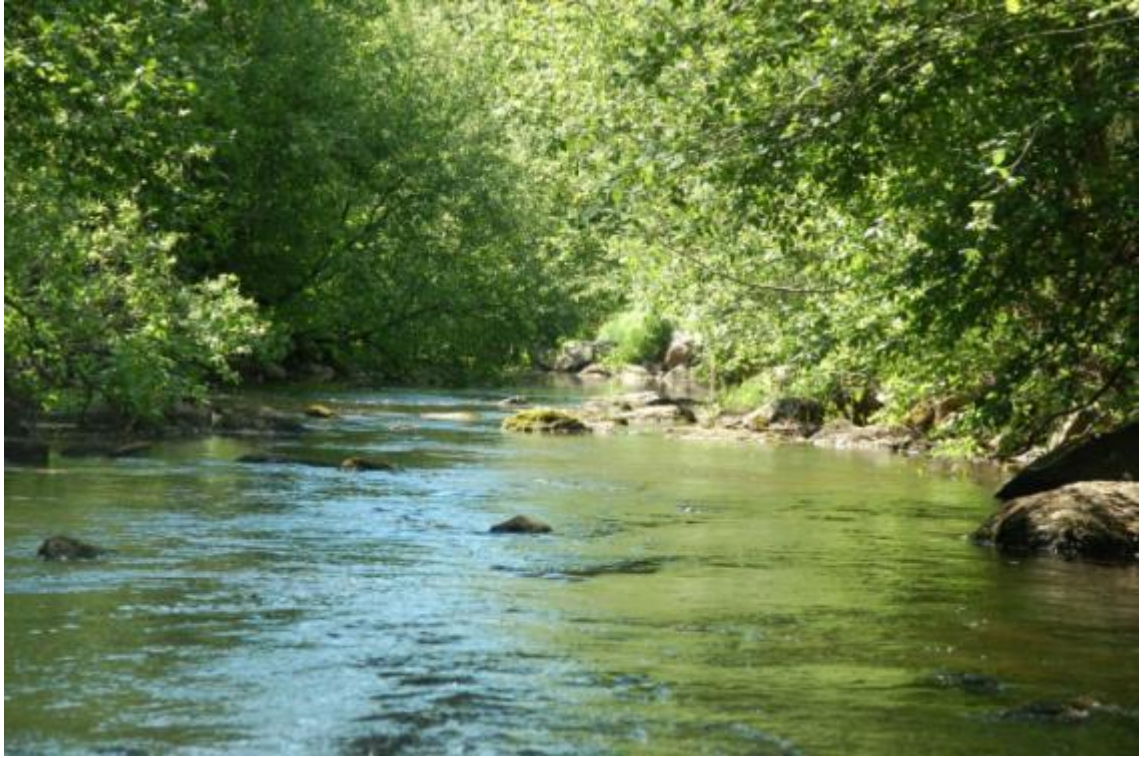
Alin koski alkaa matalalla ja miedolla 20 m nivaosuudella (kuva 25), jota seuraa lyhyt suvanto. Alavirrassa on koskimaista virtausta, joka loppuu suvanton. Alin koski on kokonaisuudessaan 100 m pitkä. Alavirrassa olevan suvannon jälkeen seuraa vielä 20 m koskiosuus, joka on syvyydeltään noin 30–40 cm. Kosken pohja koostuu pääosin kivistä.

Kuva 25. Kukolan koskien alimman kosken nivaosuus. Kuva: Teemu Koski.

- Kohteeseen tulisi lisätä isompaa kivimateriaalia ja soraa. Kivimateriaalia löytyy jokiuoman penkalta jonkin verran.
- Uomaa tulisi levittää paikoitellen.

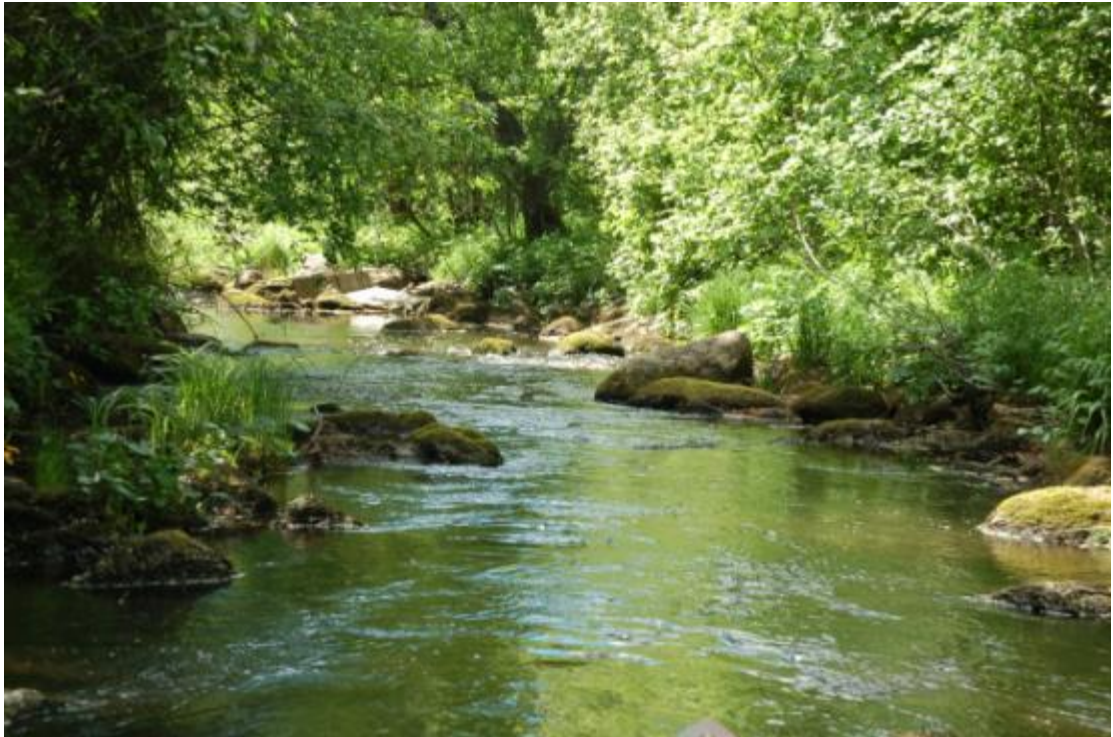
Kukolan koskien ylin koskiosuus alkaa Yläneentien maantiesillan lähistöltä rauhallisena nivana, joka koostuu kolmesta kynnysmäisestä pohjapadosta. Kynnykset eivät ole vaellusesteenä kaloille tai vesieliöille. Joki kulkee aivan asuinrakennuksen vieressä. Yläneentien maantiesillasta alaspäin koskiosuus tekee loivan mutkan vasemmalle (kuva 27) ja jatkuu vuolaana perattuna virtana. Tätä seuraa nivamainen osuus, jonka jälkeen virtaus kiihtyy lyhyeksi koskeksi. Koski loppuu 20 m:n pituiseen hidasvirtaiseen nivaosuuteen. Osuuden vesisyvyys vaihtelee 20–90 cm:n välillä ja pohja koostuu enimmäkseen erikokoisesta kivistä. Kosken kokonaispituus on 150 m.

Kuva 27. Kukolan koskien ylin koski. Kuvattuna vasemmalle kaartuvan mutkan kohdalta. Kuva: Teemu Koski.

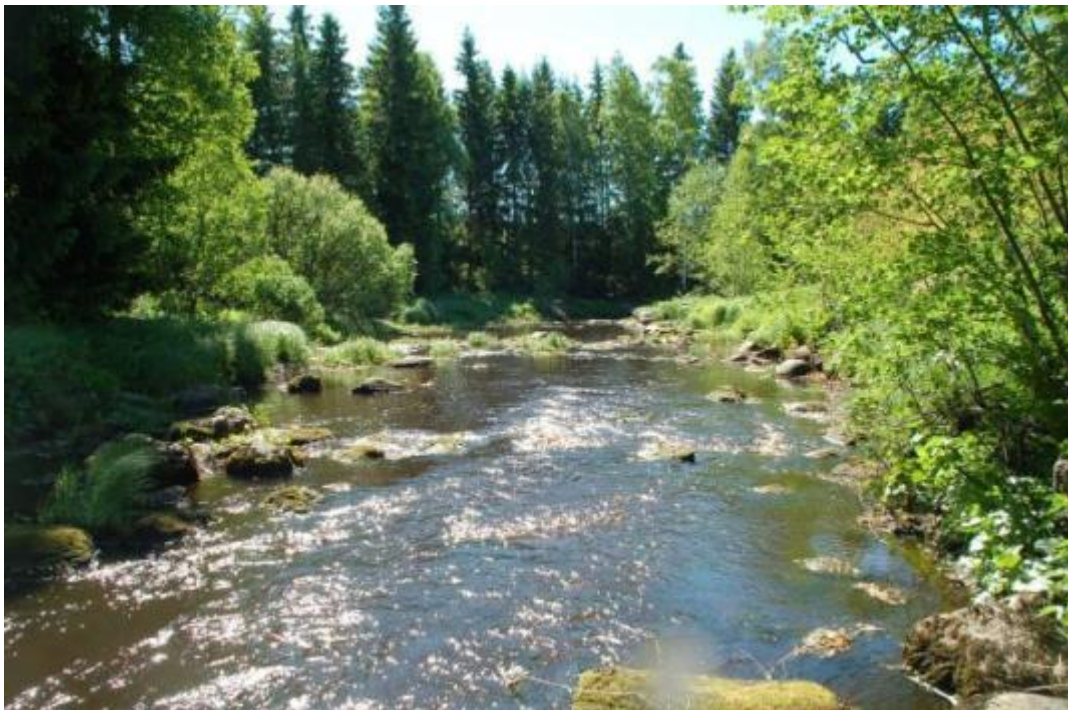
Pohja koostuu kivistä ja hiekasta sekä karkeasta sorasta, jota löytyy kosken alaosasta. Vesisammalta esiintyy kivien pinnalla runsaasti. Kosken pituus on kokonaisuudessaan 257 m ja sen virtaustyyppi vaihtelee koskimaisesta miettoon (kuva 28). Yläneen tieltä on matkaa koskelle noin 230 m. Mereltä matkaa tulee 29 km ylävirtaan.

Kuva 28. Jokelankoski muodostuu koskimaisen ja nivamaisen virtaustyyppin vuorottelusta.

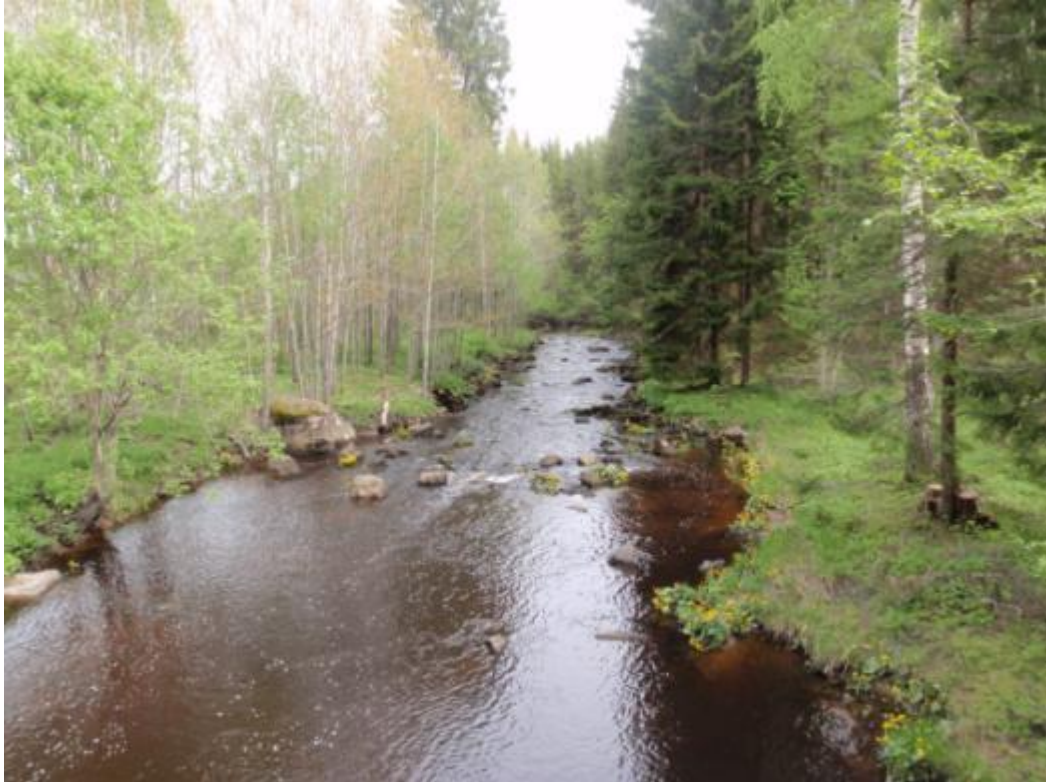
Tapanisen kylän eteläpuolella sijaitseva Pyyrysmäenkoski on yksi kunnostetuista koskista Mynäjoen vesistössä (Jussi Aaltonen, suullinen tiedonanto 2.7.2011; Collan ym. 1996, 29). Koski saa alkunsa Pyyrysmäentien sillan yläpuolisesta joenmutkasta ja virtaa lähes koko matkan kuusimetsän suojassa (kuva 29).

Kuva 29. Pyyrismäenkoski sillalta ylävirtaan kuvattuna.

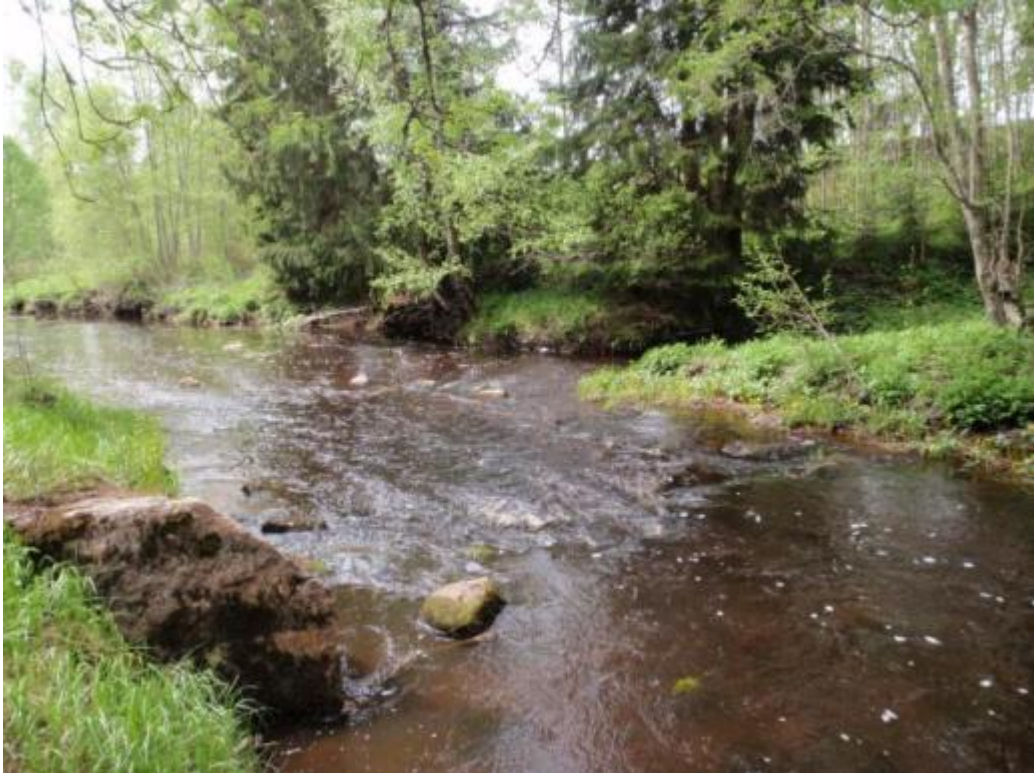
Kuva 30. Pyyrysmäenkoski kuvattuna vasemmalle kaartuvan mutkan kohdalta.

Kosken suorasta rantaviivasta ja yksipuolisesta uomasta näkyy perkauksen jäljet vieläkin, joten kohteen kunnostustarve on ilmeinen. Kohteessa on kuitenkin potentiaalia taimenen lisääntymis- ja kasvualueeksi. Koski sijoittuu 30 km:n päähän jokisuulta ylävirtaan.

- Aikoinaan kunnostuksilla luodut kutusoraikot ovat hävinneet ajan saatossa, joten soraistuksille on tarvetta.
- Koskiosuudet sekä väliniva tulisi monipuolistaa isolla kivimateriaalilla.
- Uomaa tulisi levittää paikoitellen.

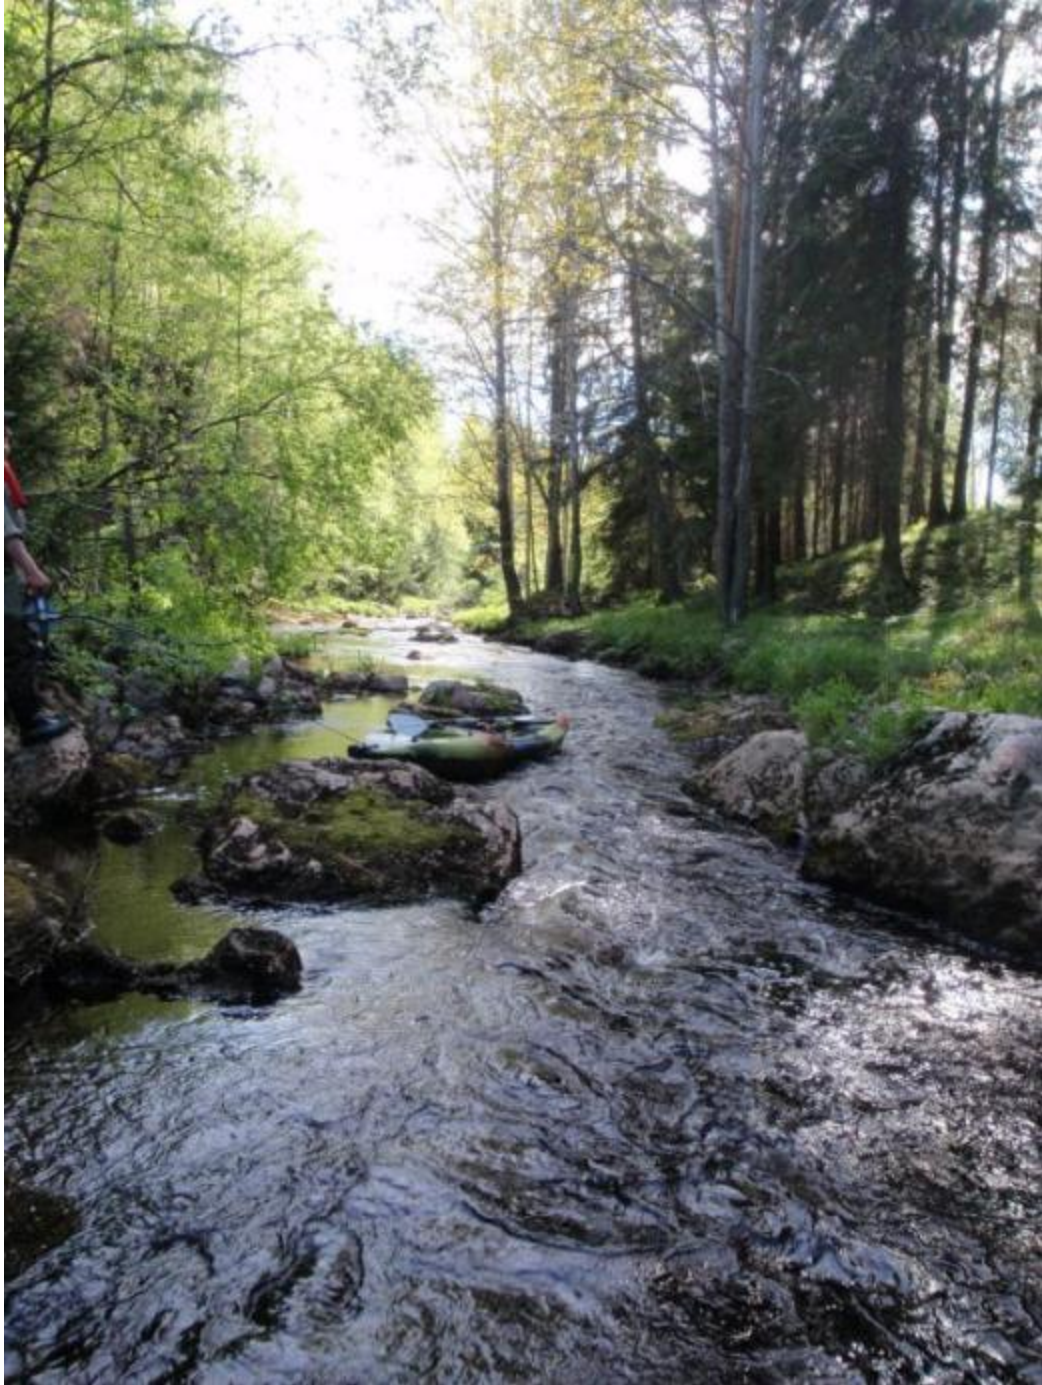
Kuva 31. Isokoski kohdassa, jossa kalliorannat puristavat virtauksen kapeaksi ränniksi.

halkaisijaltaan 20–70 cm. Hiekkaa on mietovirtaisissa kohdissa kasautunut paikoittain runsaasti ja onkin ilmeistä että se on peräisin valuma-alueelta.

- Kosken sivu- ja tulvauomien virtaamaa tulisi voimistaa.
- Isompaa kiveä tulisi lisätä pääuomaan. Kiviainesta ei ole juurikaan saatavilla ympäristössä.

- Kutusoraikkoja tulisi luoda sopiviin paikkoihin koskea sekä sivu-uomiin.
- Uomaa tulisi levittää paikoittain.

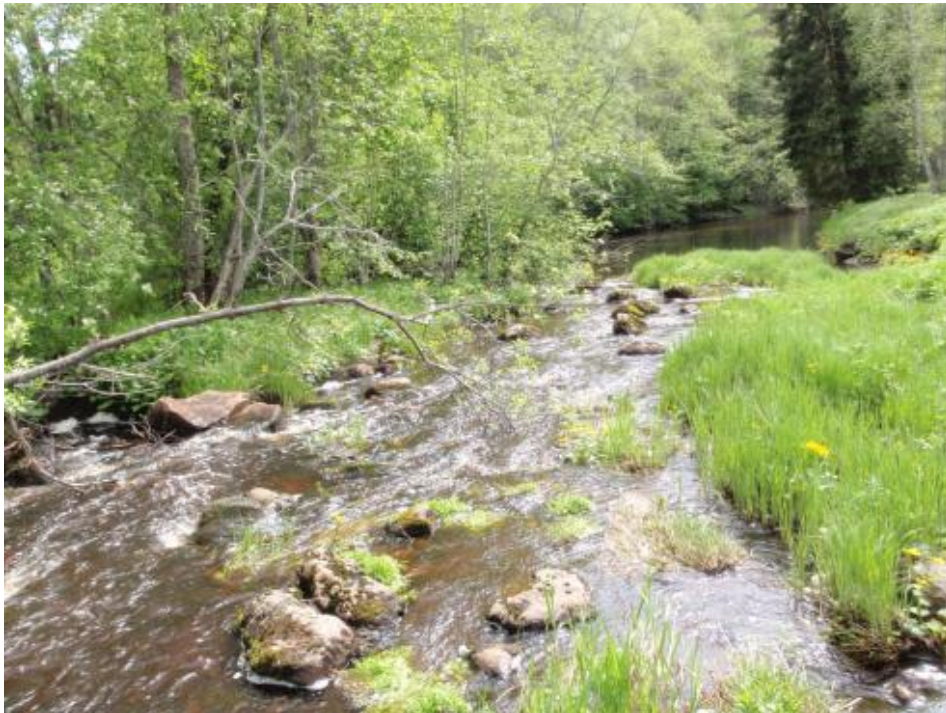
Kuva 33. Myllykosken alaosan oikeanpuolinen ranta on niittymaiseman reunustama.

Uoma on varsin tasasyvyinen (40 cm) ja virtaus on paikoin erittäin rännimäinen. Koskelle on tehty kunnostussuunnitelma vuonna 1995, joka on myös toteutettu (Jussi Aaltonen, suullinen tiedonanto 2.7.2011; Collan ym. 1996, 29; Suominen 2011, liite 3). Kohteen yleisilme ja suora rantaviiva kertovat vuosikymmenten takaisista perkauksista vielä tänäkin päivänä. Pohjamateriaali koostuu

- Kutusoraikkoja tulisi luoda useita.
- Uomaa tulisi levittää paikoitellen.
- Kohdetta tulisi kivetä isolla kivimateriaalilla.
- Alaosan tulvauoma sekä vanha myllyuoma tulisivat vesittää.

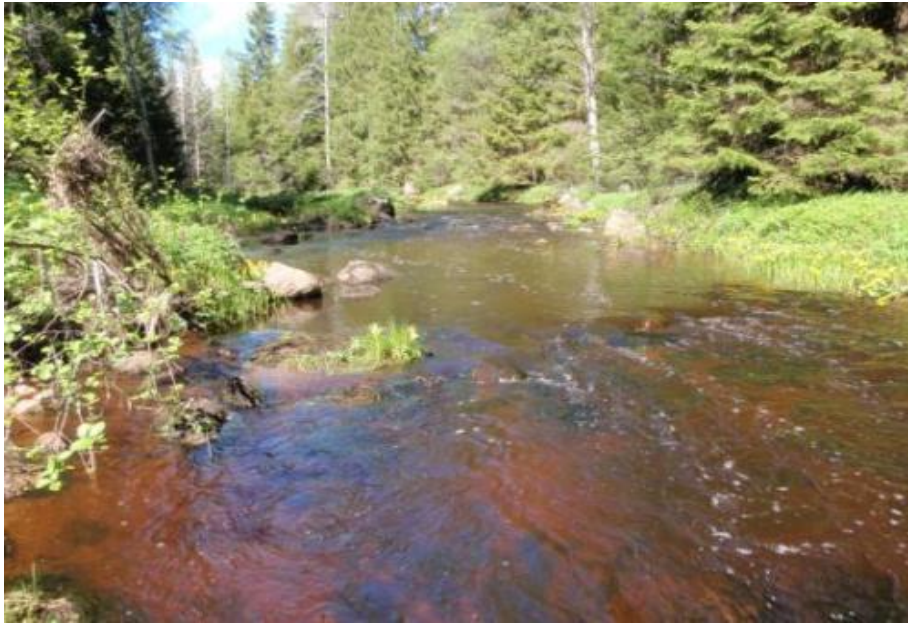
Kuva 34: Einolankosken uomassa näkyy vuosikymmenten takaiset perkausten jäljet.

- Kosken alaosassa joen penkalla sijaitsee koskesta perkauksen yhteydessä poistettua suurta kiviainesta, joka tulisi palauttaa uomaan takaisin.
- Koskeen tulisi lisätä soraa.

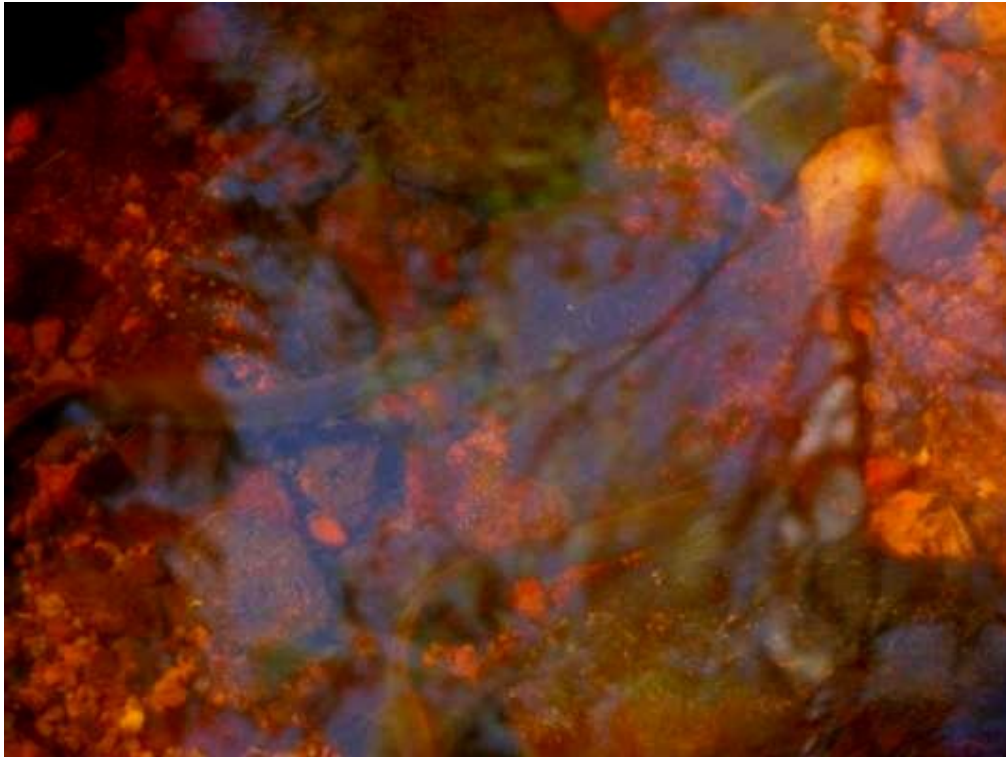
Kuva 35. Nahkiaisnivan sorapohjalla havaitut pikkunahkiaiset (*Lampetra planeri*).

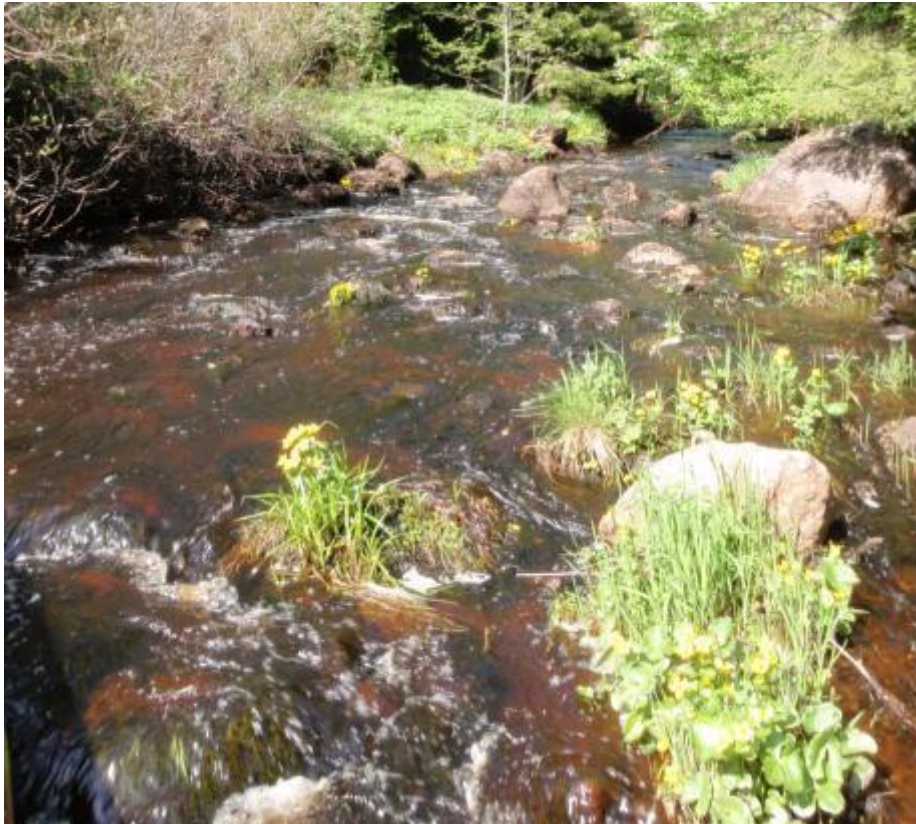
Kuva 37. Killankuljun alaosan koskiosuutta.

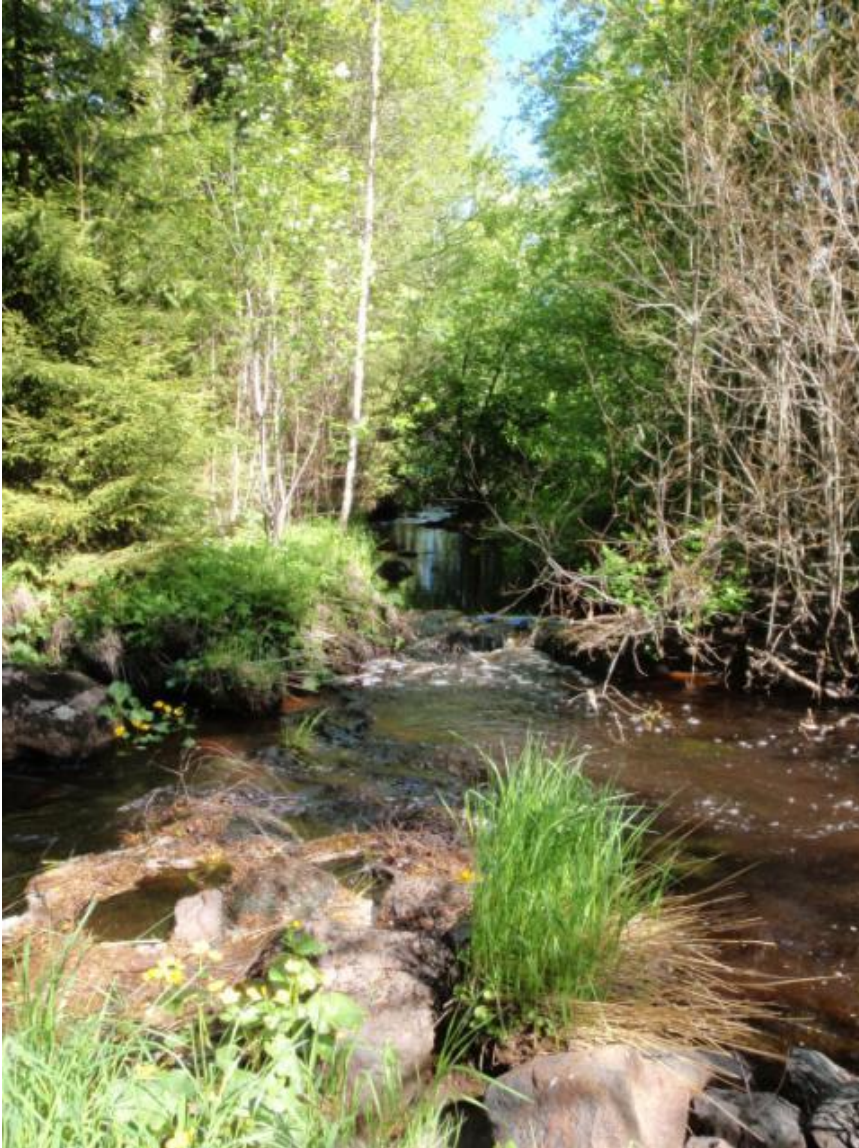
Kuva 38. Killankuljun vasen sivu-uoma on hyvin varjostunut.
