Opinnäytetyö (AMK)

2012

MYNÄ- JA HIRVIJOEN KUNNOSTUSTARVESELVITYS

A SURVEY ON THE RESTORATION NEEDS OF RIVERS MYNÄJOKI AND HIRVIJOKI

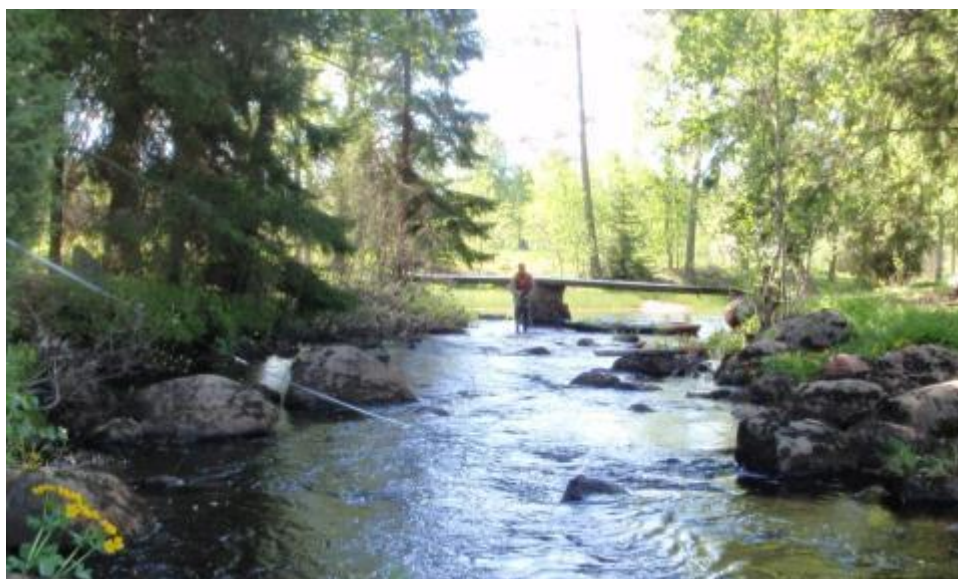
Kyseessä on Yläneen tien vieressä virtaava lyhyt (25 m) koskiosuus (kuva 39). Tämäkin koski on muiden virtapaikkojen tapaan voimakkaasti perattu. Kosken alaosassa joen ylittää yksityiskäytössä oleva pieni silta. Uoman leveys on 7 m ja kunnostustarve on suuri. Taimenen kannalta kohteella ei ole kuitenkaan suurta merkitystä pienimuotoisuutensa takia.

Kuva 39. Yläneentien virtapaikka kokonaisuudessaan niskalta alavirtaan kuvattuna.

- Peratusta uomasta isommat kivet ovat siirretty syrjään rannalle, josta ne tulisi palauttaa takaisin uomaan.
- Niskalle tulisi luoda kivillä tuettu soraikko.

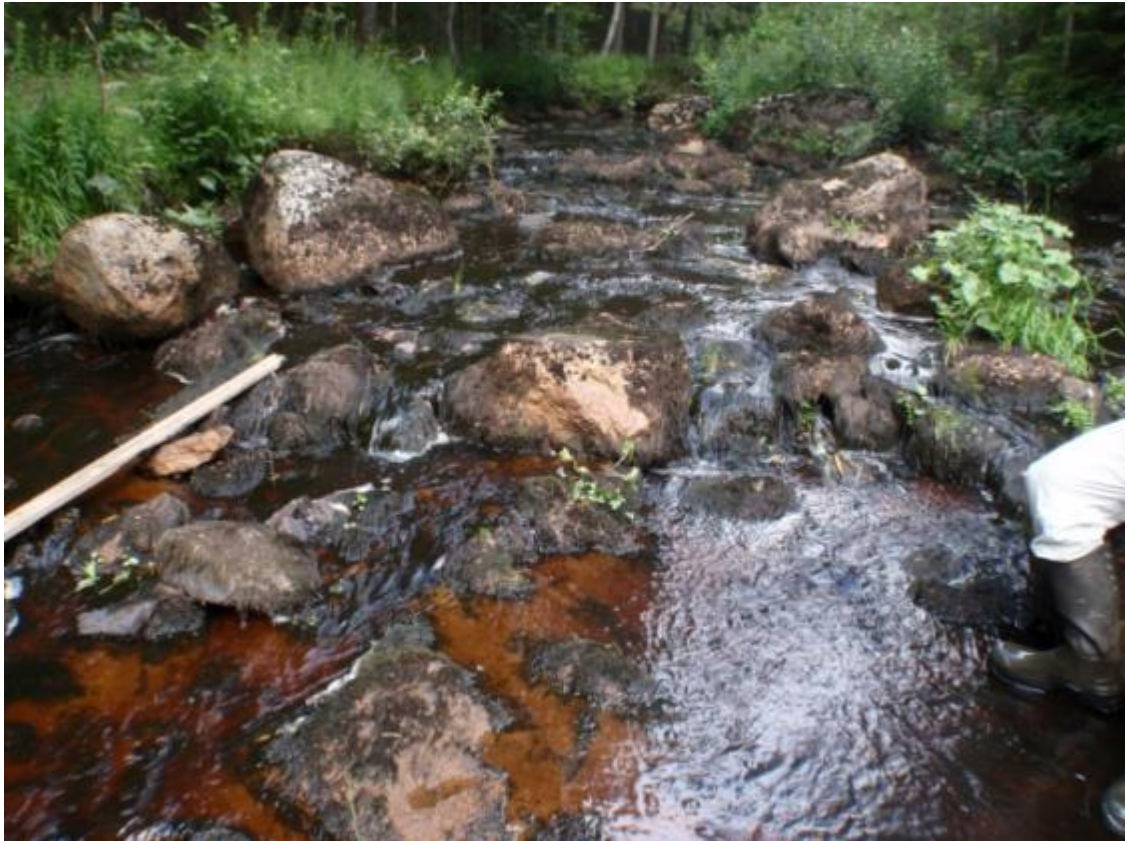
Kuva 40. Yhtymäkoski on kokonaisuudessaan varsin lyhyt ja kivikkoinen. Kuva: Sasu Kukkonen.

Tämä osuus on harvoja perkaamattomia osuuksia Mynäjoen vesistössä. Kohteen leveys vaihtelee 6–8 m:n välillä ja pudotuskorkeutta on reilusti lyhyellä matkalla. Kohteella ei ole kuitenkaan taimenen kannalta suurta arvoa.

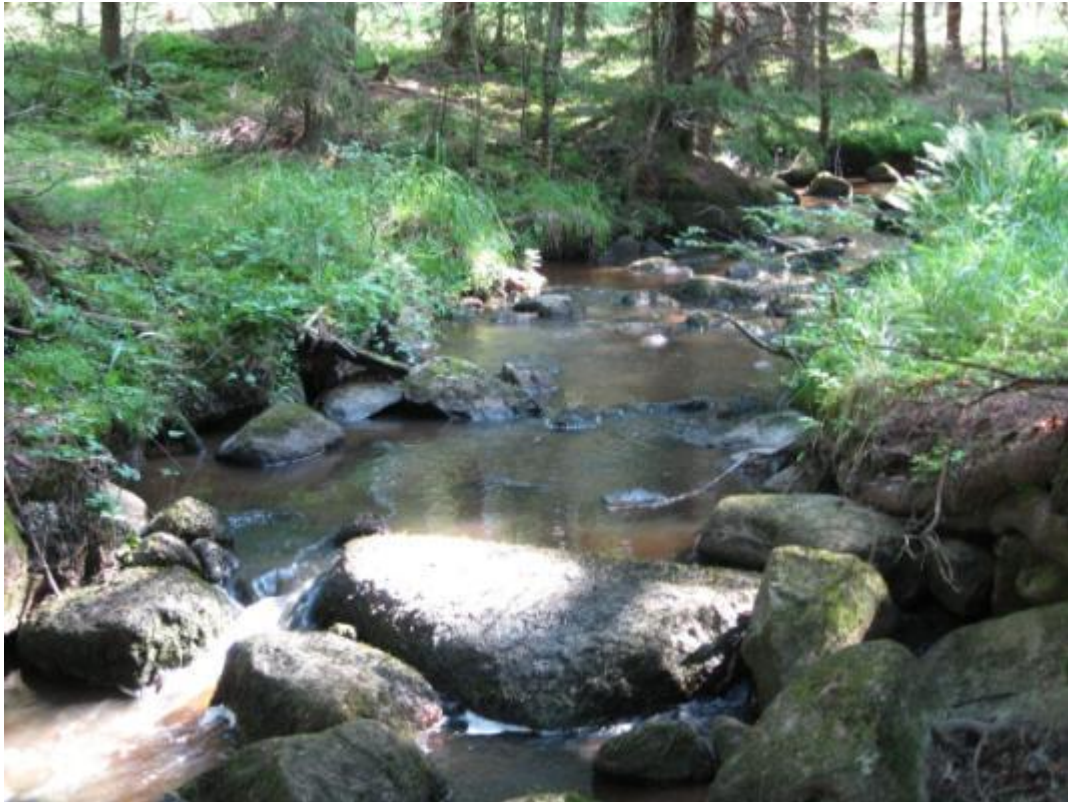
Havumetsän varjostama koskiuoma muodostuu pääasiassa erikokoisesta kiviaineksesta. Soraa kohteessa on kuitenkin heikonlaisesti. Ympäristön puolesta paikka sopii taimenelle, mikäli vedenlaatu on kohdallaan. Osuus on vähintäänkin potentiaalinen istutuskohde vesistössä. Vesitilanne Palo-ojassa oli hyvä koko kesän 2011. Kohteen saavutettavuus on hyvä. Mynäjoen jokisuulta Mynälahdelta matkaa kohteeseen kertyy 22 km.

Kuva 42. Myllyojankoski on Palo-ojan merkittävin koskiosuus. Kuva: Sasu Kukkonen.

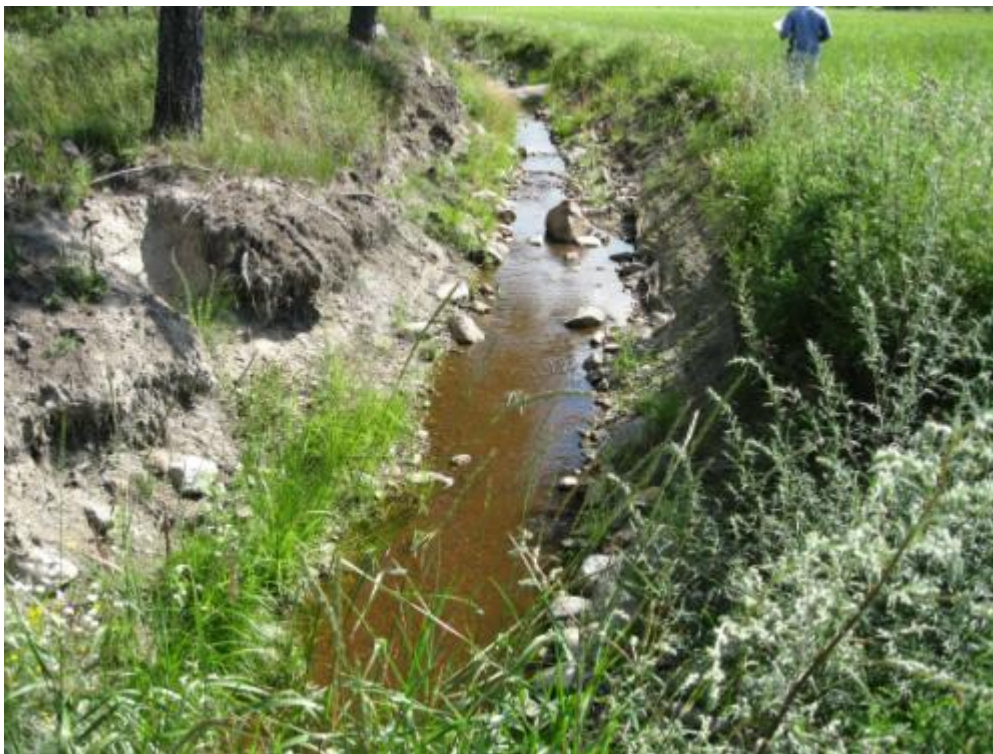
Ongelmana alueella on pelloilta valuva kiintoaines ja vähäinen varjostuneisuus, joka aiheuttaa suuria lämpötilavaihteluita vedessä. Lämpimien ajanjaksojen aikana on vaarana, että vesi pääsee lämpiämään liikaa. Tämä puolestaan

Kuva 43. Patoniitun kohdalla Palo-ojaa on kaivettu lähivuosina. Osuus kärsii myös varjostuksen puutteesta. Kuva: Sasu Kukkonen.

heikentää hapen liukoisuutta vedessä. Pensailta ja kasvillisuudella on myös tärkeä rooli ravinnonlähteenä pienvesissä (Nuotio & Koskiniemi 1994, 54; Pohjois- Pohjanmaan ELY-keskus 2011b). Patoniitun alueen loppuosaan tulisi tehdä jonkinlainen kiintoainekuormitusta vähentävä vesiensuojeluratkaisu estämään alueelta vesistöön huuhtoutuvaa kiintoainesta. Tämä voisi olla esimerkiksi pieni kosteikko tai laskeutusallas.

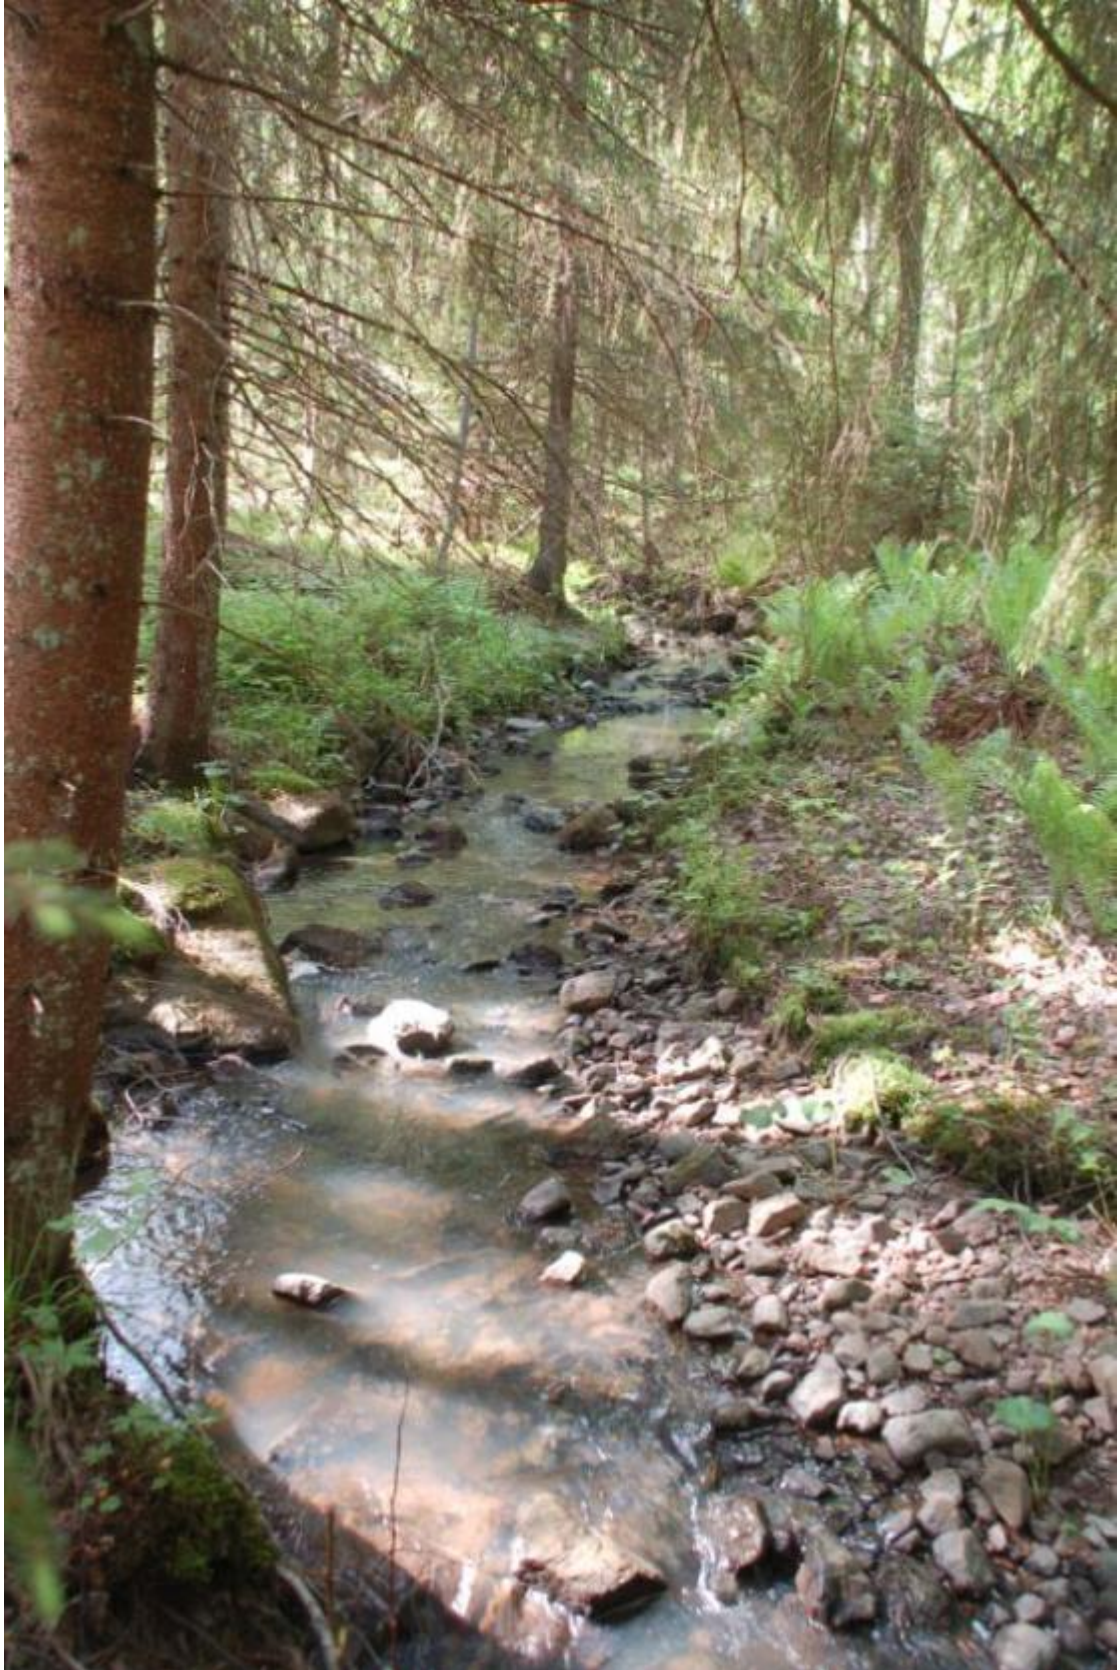
Pirikanoja laskee Mynäjokeen Pyyrysmäenkosken kohdalla. Ojan suulla on hieno sora- ja hiekkapohjainen virtapaikka. Ojan vesi on väriltään savisameahkoa. Kesäkuun aikana Pirikanojassa virtasi vettä runsaasti (kuva 44), mutta alivirtaama-aikana heinäkuussa puro oli lähes kuiva. Tämän johdosta Pirikanojaa ei voida pitää kalataloudellisesti merkittävänä sivupurona vesistöissä. Valuma-alueen pidätyskykyä parantamalla saisi mahdollisesti Pirikanojankin alivirtaamamääriä lisättyä. Jo pienikin alivirtaamamäärän kasvatus vaikuttaisi ratkaisevasti Pirikanojan potentiaaliin, sillä sen alaosa on potentiaalista habitaattia taimenen poikasille. Pirikanojan latvaosaan laskevassa ojassa havaittiin pieni lähde, josta oli muovattu vedenottoaika. Tämä viittaa siihen, että ojaan laskee pieniä määriä pohjavettä.

Kuva 44. Pirikanoja oli alkukesästä hyvin vesittynyt. Kuva: Teemu Koski.

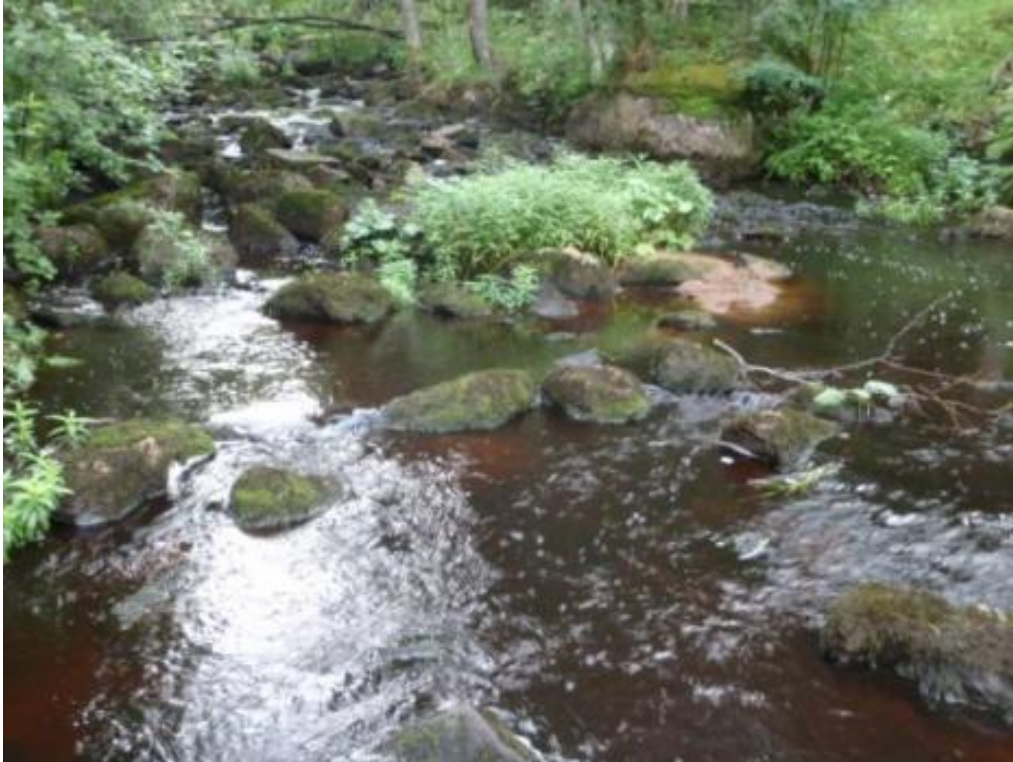
Kuva 45. Mynäjoen latvan Myllykosken alaosaa. Kuva: Sasu Kukkonen.

Koskia on jonkin verran muokattu ja alimmassa koskessa on jäljellä myllyn betoninen kivijalka. Myös vanha myllyuoma on jäljellä, jota muokkaamalla voisi saada aikaan tärkeää poikasaluetta taimenelle. Uoman pohja koostuu pääosin sammalpeitteisistä kivistä. Koskessa ja sen ympäristössä on runsaasti myllynjäänteistä peräisin olevia kulmikkaita kiviä. Alimmassa koskessa on kolme luonnonmukaista köngäspoutousta, jotka ovat putouskorkeudeltaan 50–100 cm:n luokkaa (kuva 46). Nämä ovat vain osittaisia noususteitä taimenelle, mutta estävät muiden kalojen pääsyn ylävirran suuntaan.

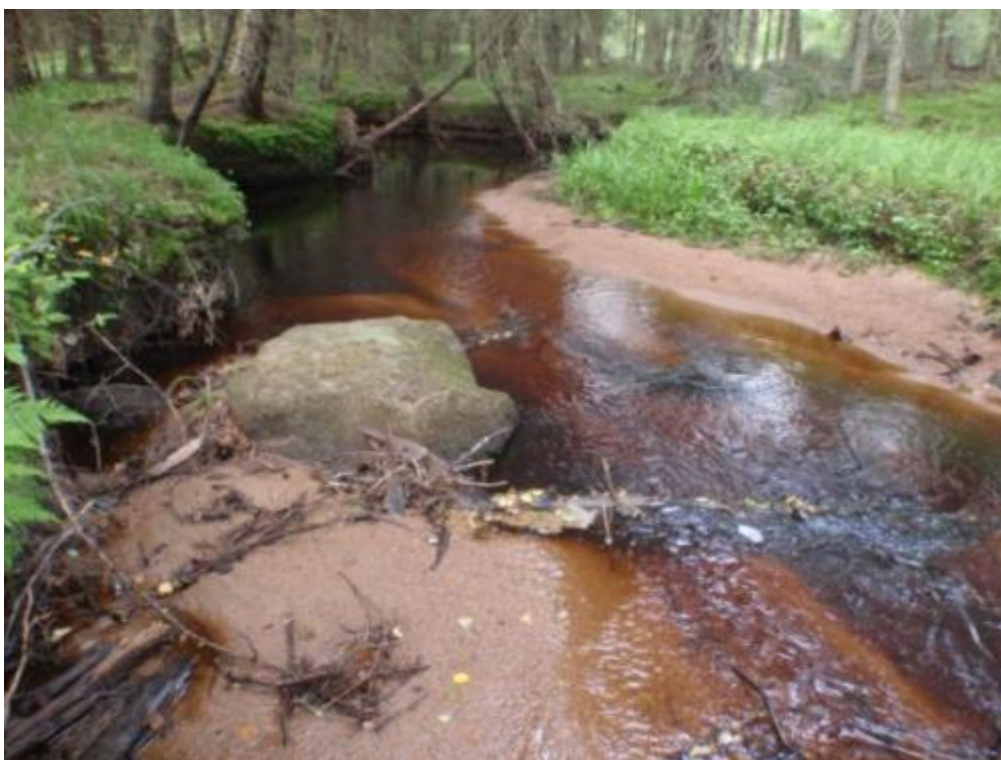
Kuva 47. Mynäjoen latvan osuus Kuljuntie–Lappalainen on kauttaaltaan hiekkapohjaa. Kuva: Sasu Kukkonen.

Hiekkapohjaa peittää paikoitellen humuksen värinen kiintoainesmassa. Myös puuainesta ja lehtikariketta on kertynyt uomaan. Nämä ovat peräisin metsästä, jonka keskellä jokiuoma virtaa. Näiltä osin (Kuljuntie–Lappalainen) voimaperäinen suoristus on jäänyt tekemättä uoman meanderoidessa hyvin voimakkaasti. Osuudella ei ole soraikkoja, kiviä tai suojapaikkoja kaloille. Uoman alkuperäinen syvyys on madaltunut metsäojista valuneen hiekka-aineksen myötä. Kartoituksen perusteella osuus on syvyydeltään 10-50 cm.

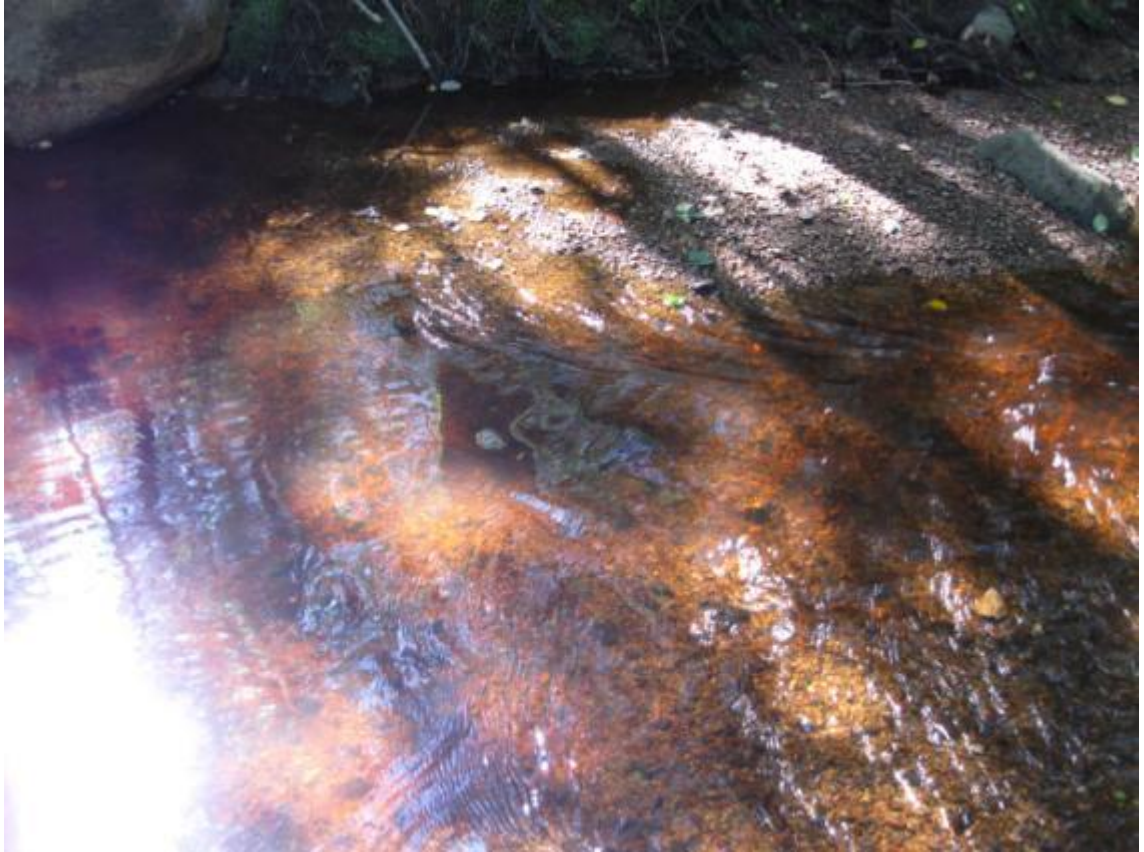
Osuudella Lappalainen–Saarankuja sijaitsee useita lyhyitä virtapaikkoja. Näillä on pituutta yhteensä 150 m. Pohja koostuu pääasiassa kivistä ja hiekasta, mutta myös sorapohjaa löytyy (kuva 48). Uomaa on perattu ja sen varjostuneisuus on kohtalaista. Osuudella on potentiaalia taimenen lisääntymis- ja elinympäristöksi, mutta laajoille kunnostuksille on tarvetta.

Kuva 48. Sorapohjaista uoma osuudella Lappalainen–Saarankuja. Kuva: Sasu Kukkonen.

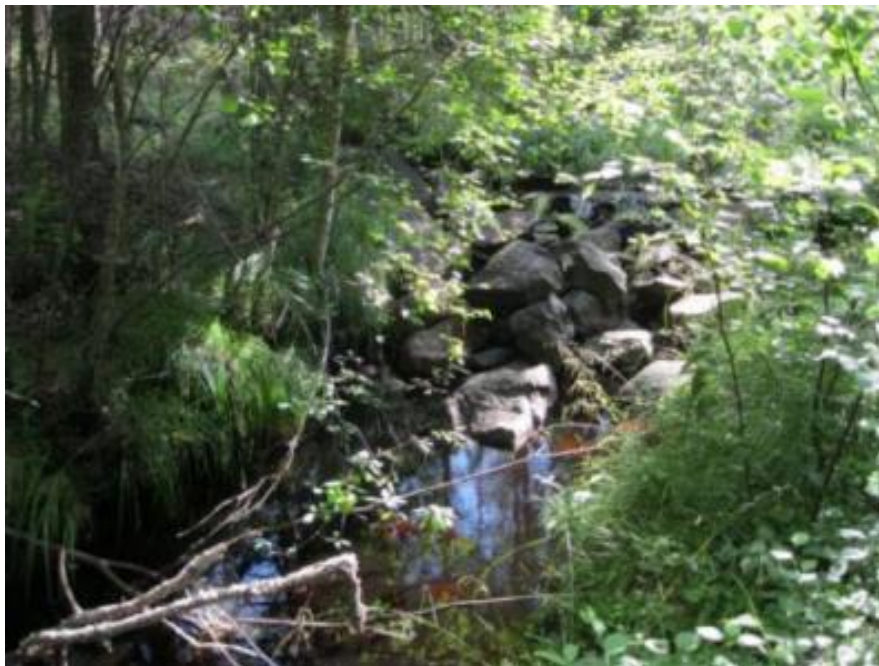
Mynäjärven luusuassa on patorakennelma (kuva 51), jolla mahdollisesti säännöstellään järven pinnan korkeutta. Pato on vähintäänkin osittainen noususte joesta järveen nouseville kaloille, mutta taimenelle se ei ole mainittava haittatekijä.

Kuva 51. Kivillä tuettu pato Mynäjärven luusuassa. Kuva: Sasu Kukkonen.

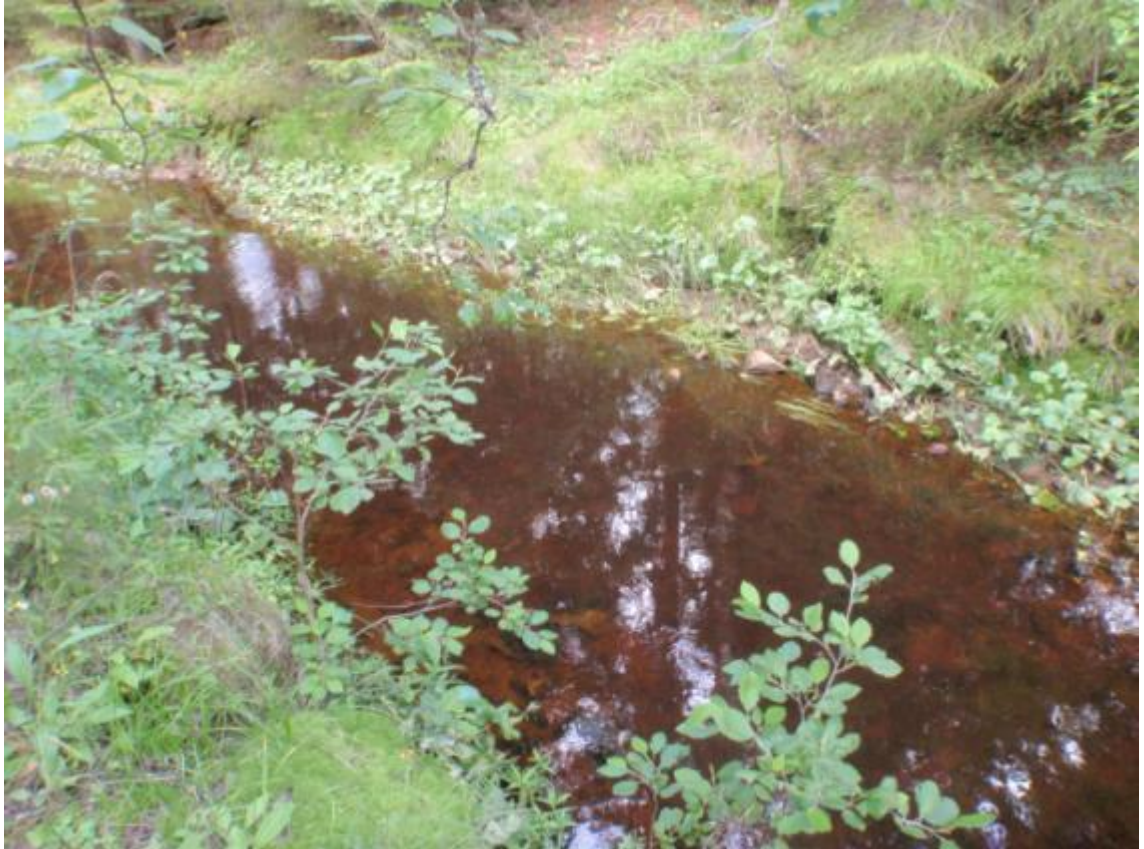
Ensimmäinen mainittava osuus Raasinjoessa alavirrasta ylävirtaan päin edeten on aivan Mynäjoen latvan yhtymäkohdan yläpuolella sijaitseva nivaosuus. Tämä sijoittuu Myllyniitun peltoaukeasta pohjoiseen. Osuus on voimakkaasti perattua ja sen pohja koostuu pääosin kivistä. Kohdassa on mahdollisesti joskus ollut koski- tai virtapaikka. Tästä 50 m:n pituisesta nivaosuudesta (kuva 52) voisi kunnostamalla saada aikaan taimenen lisääntymis- ja kasvuympäristöä. Aivan pienimuotoisesta kunnostuksesta ei ole kuitenkaan kyse, sillä osuuden monimuotoisuutta tulisi kasvattaa runsaalla kiveämisellä ja soraistuksella. Kyseinen osuus ei ole ensisijainen kunnostuskohde vesistöissä.

Kuva 52. Mynäjoen yhtymäkohdasta ylävirtaan sijoittuva nivaosuus. Kuva: Sasu Kukkonen.

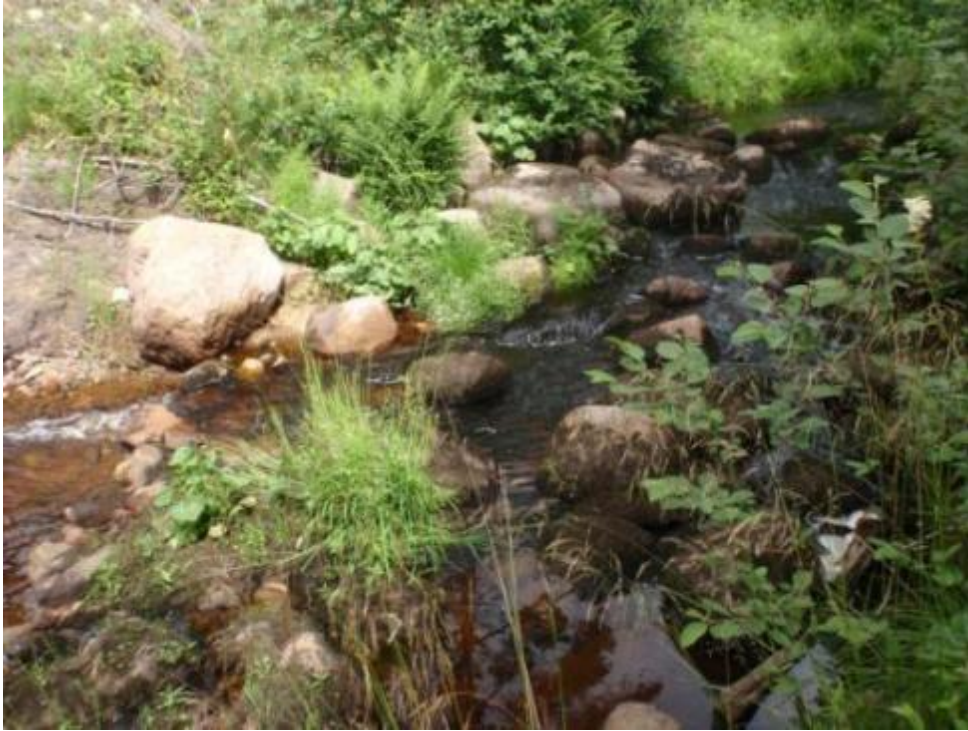
Kasulankoski on Kasulan kohdalla sijaitseva 100 m:n pituinen koskiosuus. Tarkemmin ilmaistuna se sijaitsee Mynäjärventien sillasta noin 200 m alavirtaan. Osuuden pohja koostuu sorasta ja kivistä, eikä siinä ole juurikaan kunnostustarvetta (kuva 53). Myös varjostusta on kohtalaisesti, sillä koski virtaa aivan pensaiden ja kasvillisuuden keskellä. Kasulankoski sopiikin nykyisellään varsin hyvin taimenen lisääntymis- ja elinympäristöksi.

Kuva 53. Koskiosuus Kasulan tilan kohdalla Raasinjoessa. Kuva: Sasu Kukkonen.

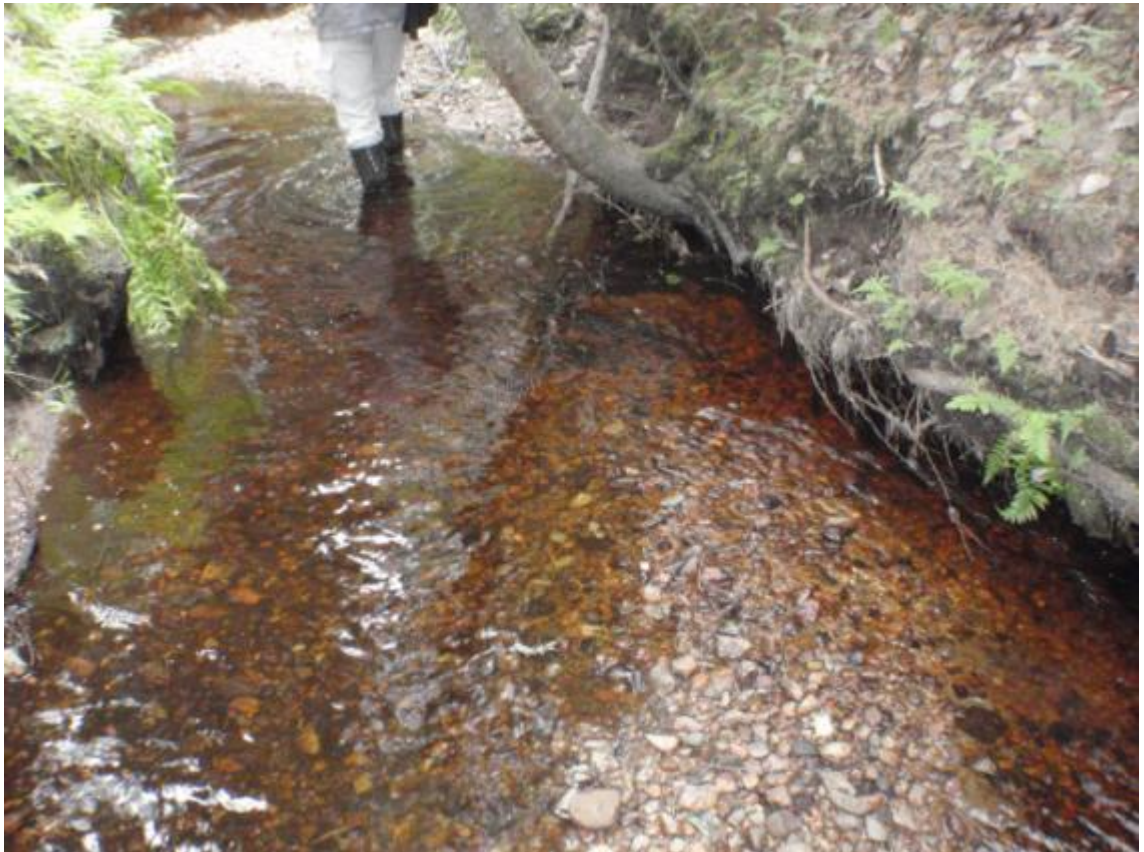
runsaasti. Soran partikkelikoko soveltuu varsin hyvin taimenen lisääntymiseen (kuva 55). Lukuun ottamatta uomassa lojuvaa puuainesta ja kovertuneita mutkia, uomassa on hyvin vähän suojapaikkoja kaloille isomman kiviaineksen puuttuessa täysin.

Kuva 55. Sorapohjaista uoma Raasinpurossa Raasinkaarentiestä alavirtaan.
Kuva: Sasu Kukkonen.

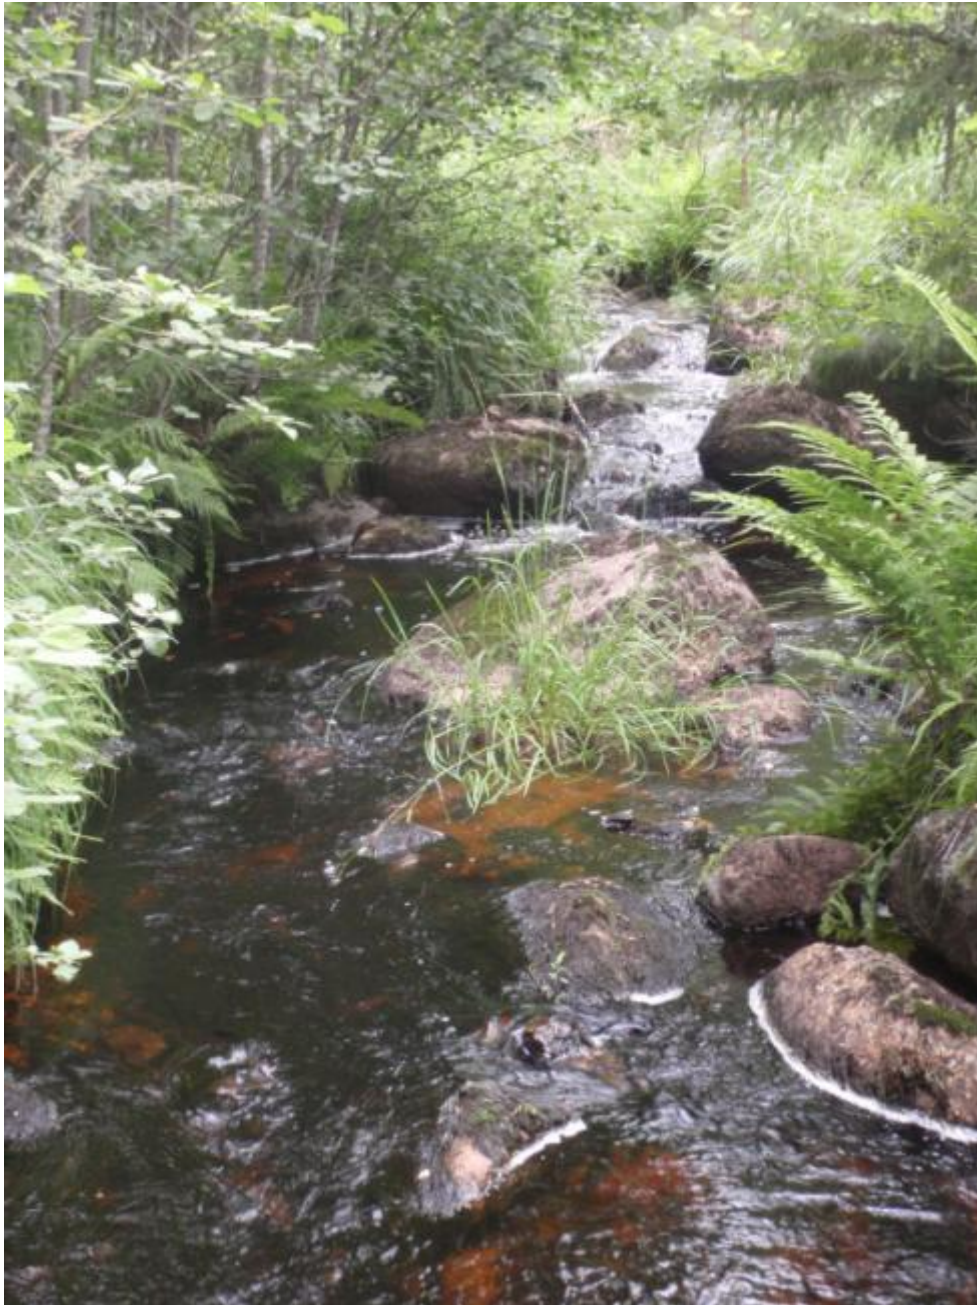
Yläneen Isovahankorven rinteessä virtaa 150 m:n pituinen Isovahankoski. Koskessa on varsin hyvää ympäristöä taimenelle muutoin, mutta lisääntymiseen soveltuvaa soraa ei ole. Tämä asia tulisikin korjata juuri kunnostuksilla. Koskessa on kolme pienimuotoista luonnonkynnystä, jotka alivirtaama-aikoina voivat muodostaa kaloille osittaisia nousuesteitä. Taimenen kannalta näitä ei voi pitää kuitenkaan totaalisenä vaellusesteenä. Koski sijoittuu mereltä mitattuna 47

Kuva 56. Isovahankoski on Raasinojan kiivasvirtaisin osuus. Kuva: Sasu Kukkonen.

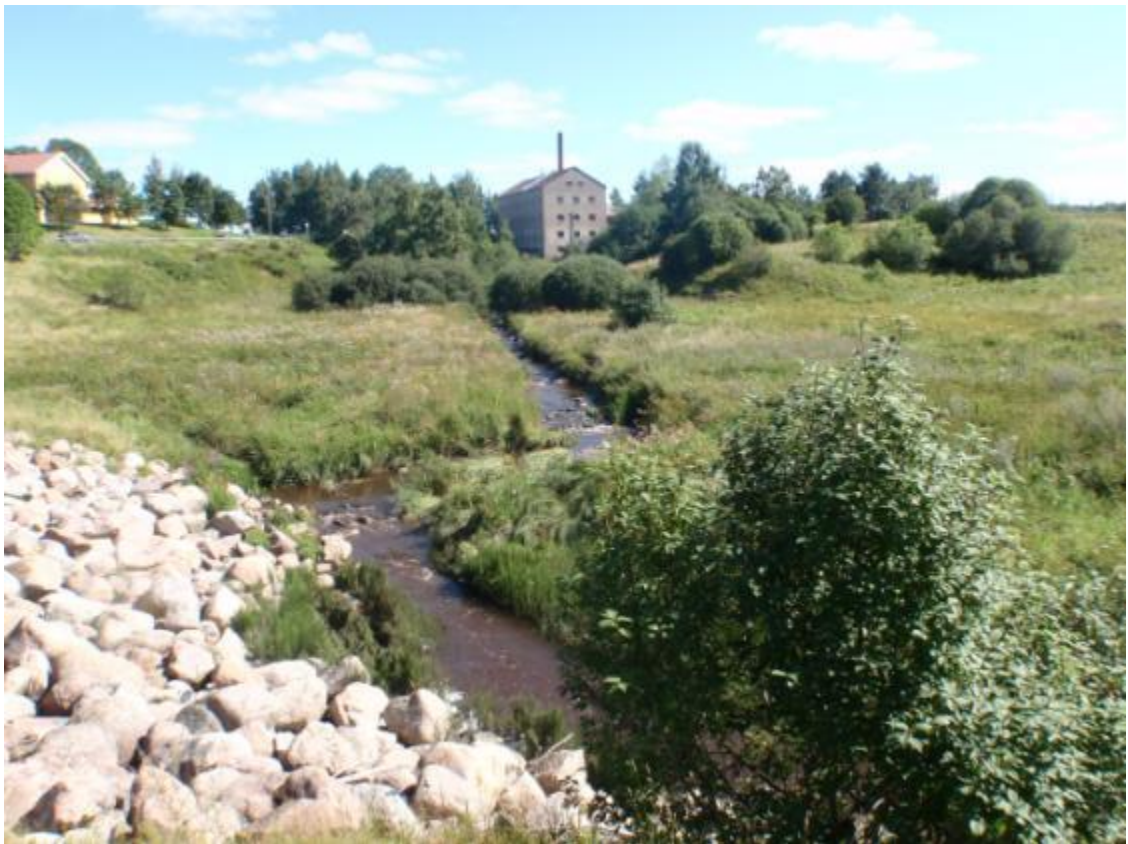
Rannan kasvillisuus ja pensaat luovat hieman varjostusta yläosan uomaan, mutta alaosassa varjostusta ei ole lainkaan (kuva 60). Kosken alaosan vasemmalla puolen on joenpenkkaa tuettu isolla kivimateriaalilla. Tämä on toteutettu jokiuoman eroosion ehkäisemiseksi (Jussi Aaltonen, suullinen tiedonanto, 24.7.2011). Kosken keskisyvyys on 30–50 cm ja pituutta on yhteensä 111 m. Uoman leveys vaihtelee 3,5–7 m:n välillä. Pohja koostuu pääosin erikokoisesta kivistä. Kirkon kävelysillan alapuolella sijaitsee vielä mietovirtaista osuutta, jossa on hyvää sorapohjaa virtavesikutuisille kaloille.

Kuva 60. Pyykosken alaosa virtaa keskellä avaraa niittymaisemaa, jossa varjostusta on niukasti.

- Pato tulisi purkaa.
- Alaosaan tulisi istuttaa puita ja pensaita luomaan varjostusta ja suojaa.

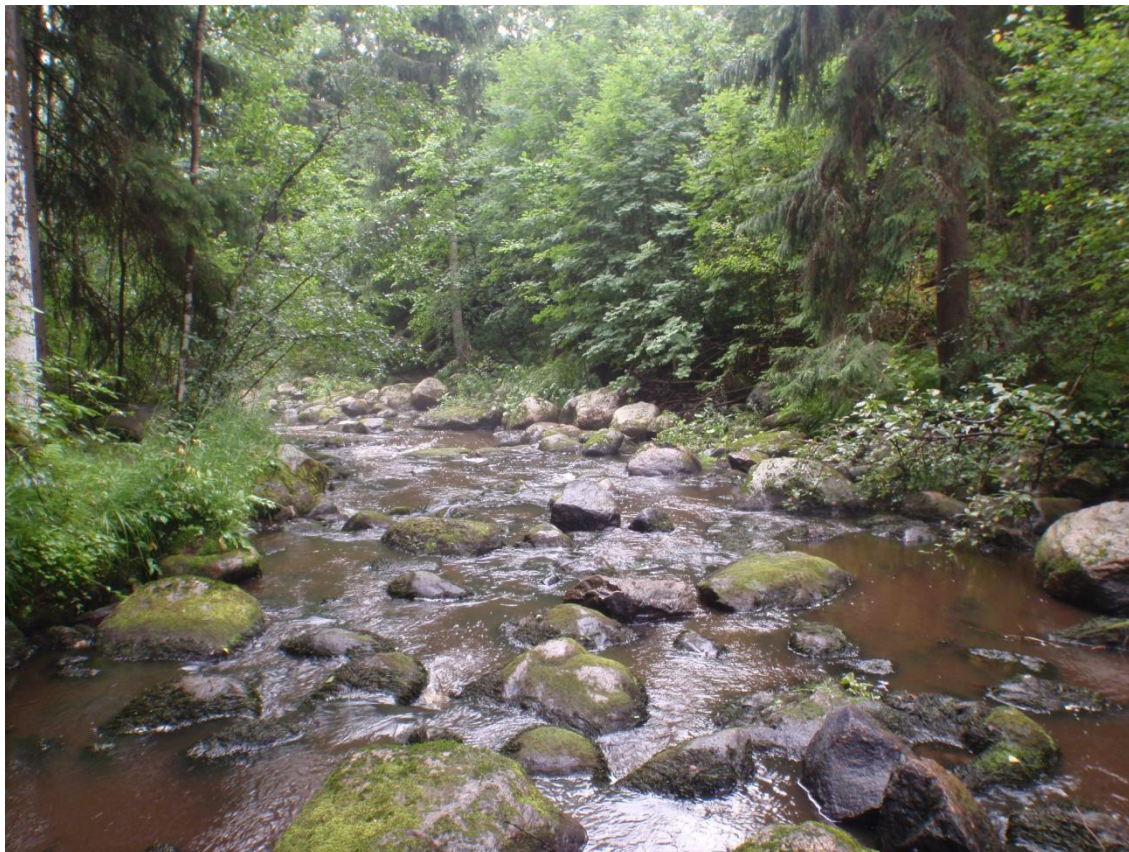
Falkinkoski on hyvin kivikkoinen ja muistuttaa ulkoasultaan hyvin paljon luonnontilaista koskea (kuva 61). Ympäröivä havumetsä luo varjostusta koskiympäristöön. Pituutta Falkinkoskella on kaikkiaan 870 m, mutta kokonaispituus riippuu paljolti siitä, lasketaanko alaosan z-mutkan jälkeiset miedot virtapaikat vielä kuuluvaksi samaan koskialueeseen vai ei. Uoman leveys vaihtelee 7–13 m:n välillä. Keskiosassa koskea on kovempaa virtausta ja jopa kuohuvaa köngästä. Koskipinta-alaa löytyy niin taimenen poikasille kuin isommille kaloillekin.

Kuva 61. Falkinkoski on erittäin kivikkoinen.

- Soraa on kosken yläosassa heikonlaisesti, joten sitä voisi lisätä kosken yläosiin.
- Taimenen kotiuttamista osuudelle tulisi kokeilla luonnonvalinnan läpikäyvillä mätirasiaistutuksilla tai vastakuoriutuneilla poikasilla.

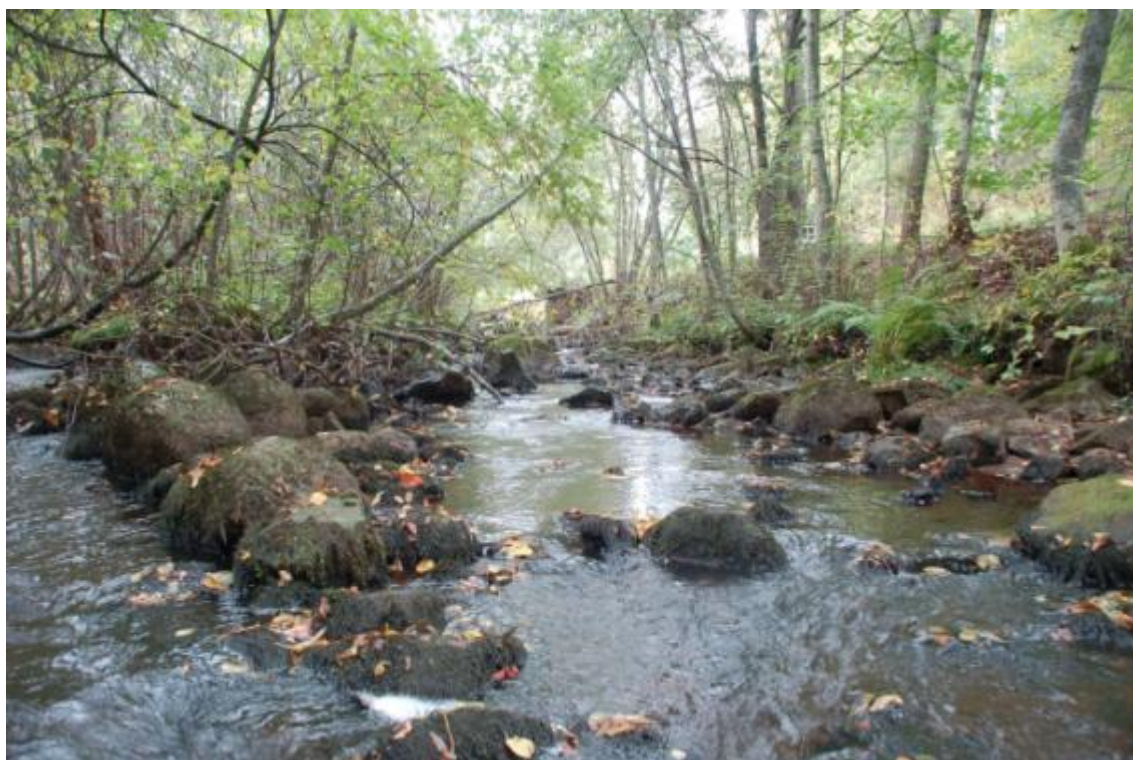
Myllykoski on 98 m pitkä ja lehtomaisen metsän varjostama koskiosuus lähellä Valpperin keskustaa. Kohde sijoittuu mereltä mitattuna 26 km:n päähän jokisuusta. Koski alkaa luonnonkalliokynnyksellä, jonka yhteydessä on vanhoja myllyrakennelman jäänteitä. Oikealta puolen kalliokynnystä saa alkunsa 45 m:n pituinen mylly-uoma, jossa suurin osa joen vesimäärästä virtaa. Pääuoma on matala ja leveämpi kuin myllyuoma (kuva 62).

Kuva 62. Kohta Myllykoskessa, jossa myllyuoma (vasemmalla) ja pääuoma (oikealla) yhdistyvät. Kuva:Teemu Koski.

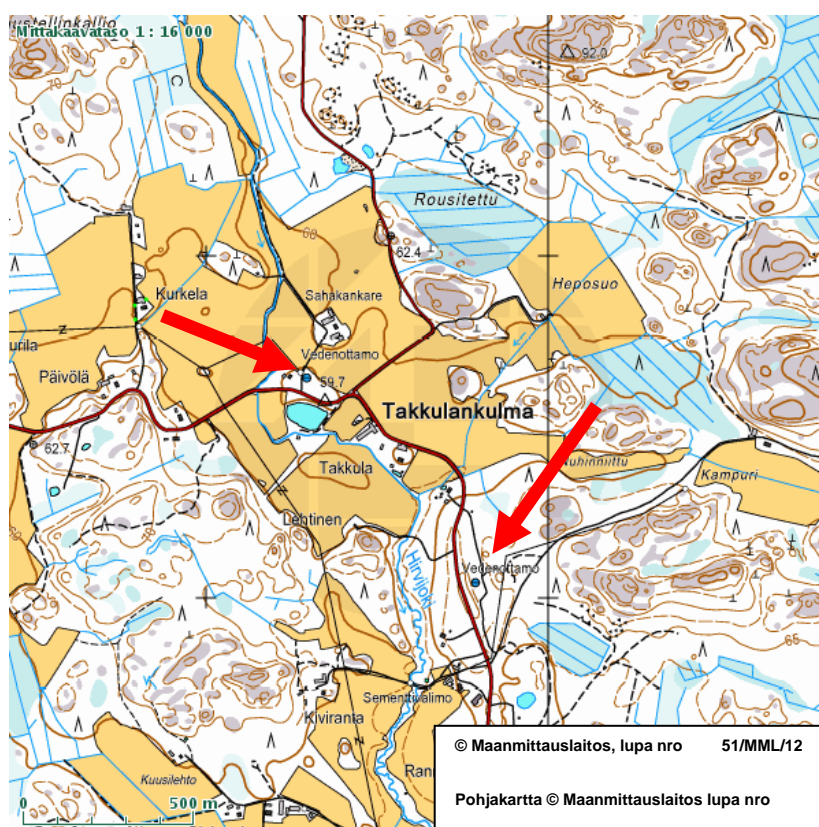
Kuva 66. Hirvijoen latvalla sijaitsevat vedenottamot.

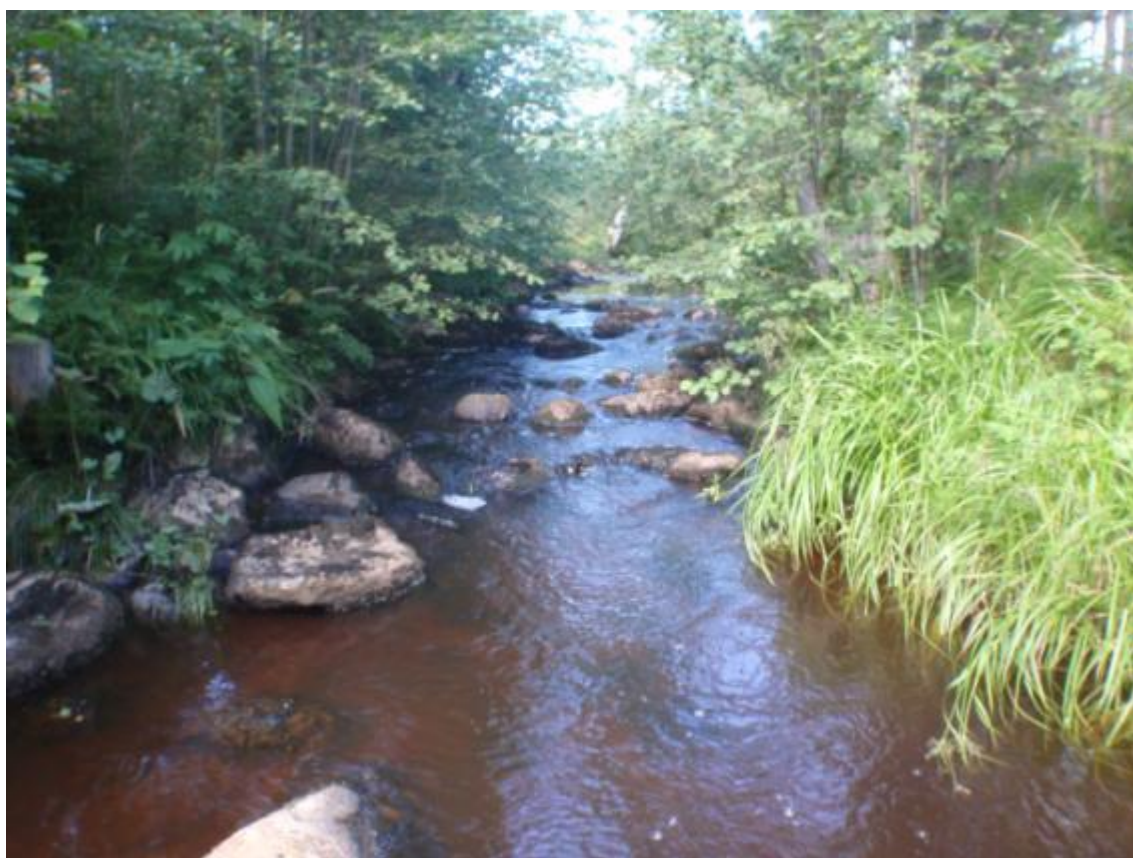
Taimenen kannalta merkittävin osuus Hirvijoen latvassa on Hoosojan yhtymäkohdan yläpuolella sijaitseva koskialue (kuva 67). Osuus koostuu useista metsän keskellä virtaavista koskista, joita erottavat suvannot ja lyhyet nivaosuudet. Mereltä tänne tulee matkaa 28 km. Koskien yhteispituus on 150 m. Pohja koostuu sorasta, hiekasta ja kivistä. Paikoitellen soraa on hyvin runsaasti. Uoma on miltei muokkaamattoman näköistä, joten mahdollisista muokkauksista se on palautunut varsin hyvin. Tiettävästi osuudella on aikoinaan 2000-luvun alussa tavattu taimenia, mutta sittemmin kuiva ja kylmä talvi 2003 mahdollisesti hävitti kannan kokonaan (Jussi Aaltonen, suullinen tiedonanto 25.7.2011). Koskiosuus soveltuu hyvin taimenen palautusistutuksille. Osuudella ei ole paikallista kunnostustarvetta ja yhteydet kohteeseen ovat kohtalaiset.

Kuva 67. Hirvijoen latvan alaosan koskiosuus.

- Hirvijoen latva soveltuu hyvin taimenen palautusistutuksille.

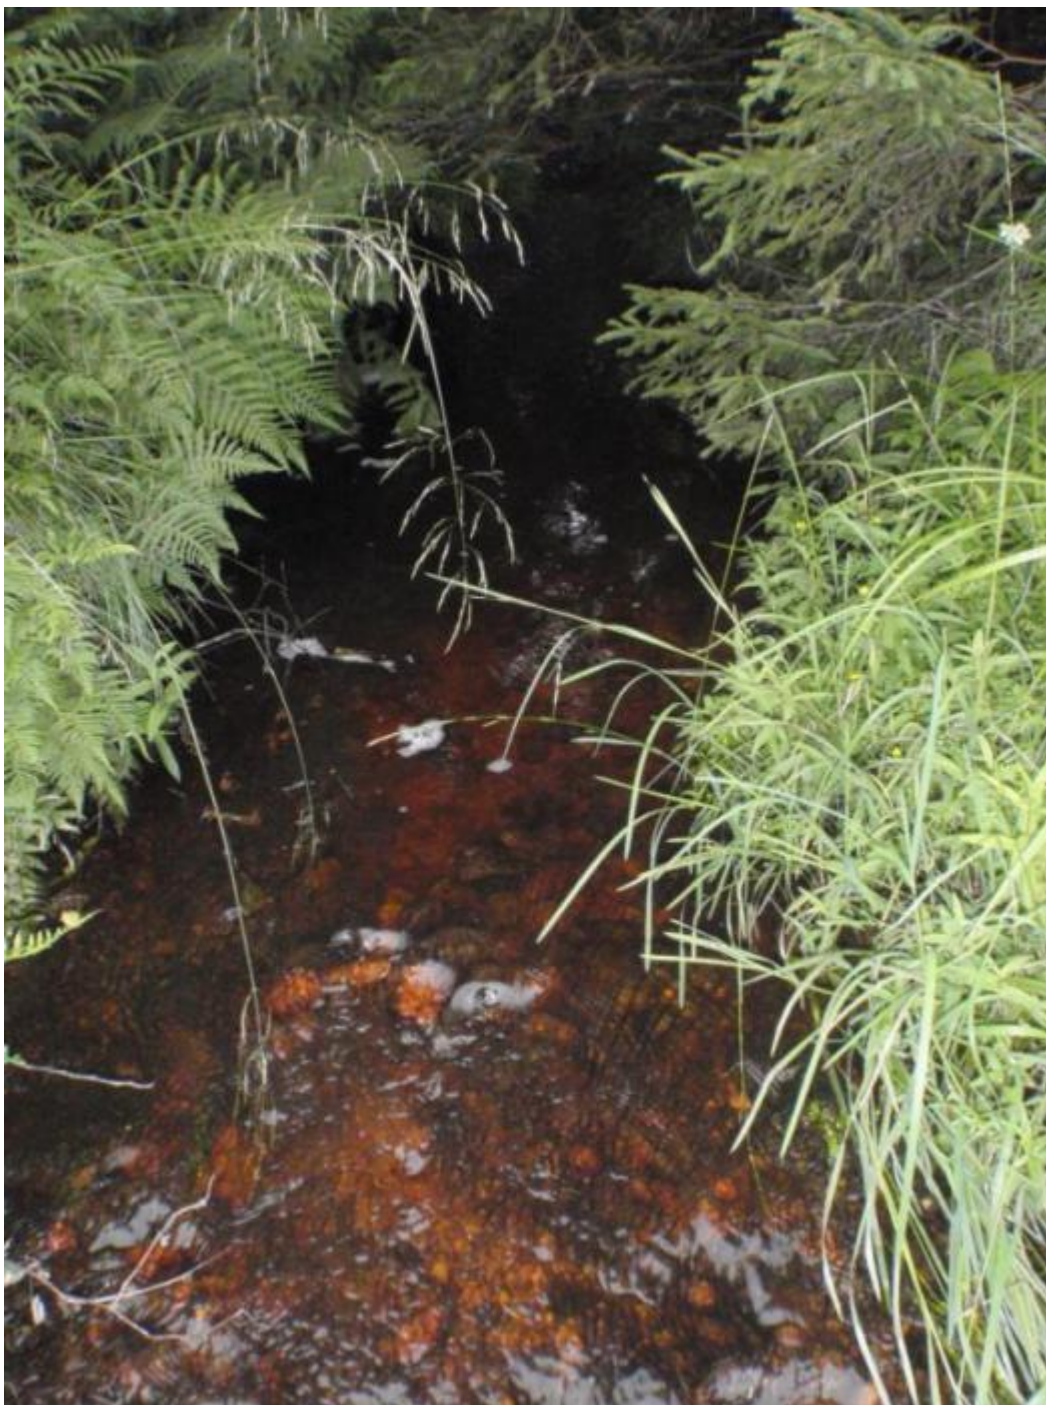
Kartoituksen aikaan Hirvijoen latvan yläosissa vesitilanne oli varsin vähäinen huolimatta siitä, että kartoitusta oli edeltänyt sateisia ajanjaksoja. Osuudella ei ole koskimaista aluetta ja pohja koostuu lähinnä hiekasta ja mudasta. Paikoittain pohjalla on myös soraa, mutta vain ohuena kerroksena (kuva 68) muta- ja hiesupohjan päällä. Vesi on voimakkaasti humuksen värjäämää. Uoma on suoraksi kaivettua ja leveydeltään noin metrin luokkaa. Kunnostustarve uomassa sekä valuma-alueella on suuri. Osuudesta saisi aikaan taimenen elinympäristöä muokkaamalla uomaa kunnostustoimin, mutta potentiaali jää merkittävästi vähäpätöisemmäksi kuin Hirvijoen latvan alaosassa sijaitsevalla koskiosuudella. Nykytilanteessa osuudella ei ole taimenen kannalta suurta merkitystä.

Kuva 68. Ohutta sorapatjaa Hirvijoen latvaosuudella.

- Hirvijoen latvan valuma-alueen metsäojat aiheuttavat suurta haittaa koko vesiekosysteemille heikentämällä valuma-alueen pidätyskykyä sekä tuomalla runsaasti kiintoainesta ja hiekkaa joen alaosille.
- Hirvijoen latvan metsäojiin tulisi toteuttaa laajoja vesiensuojelutoimenpiteitä.

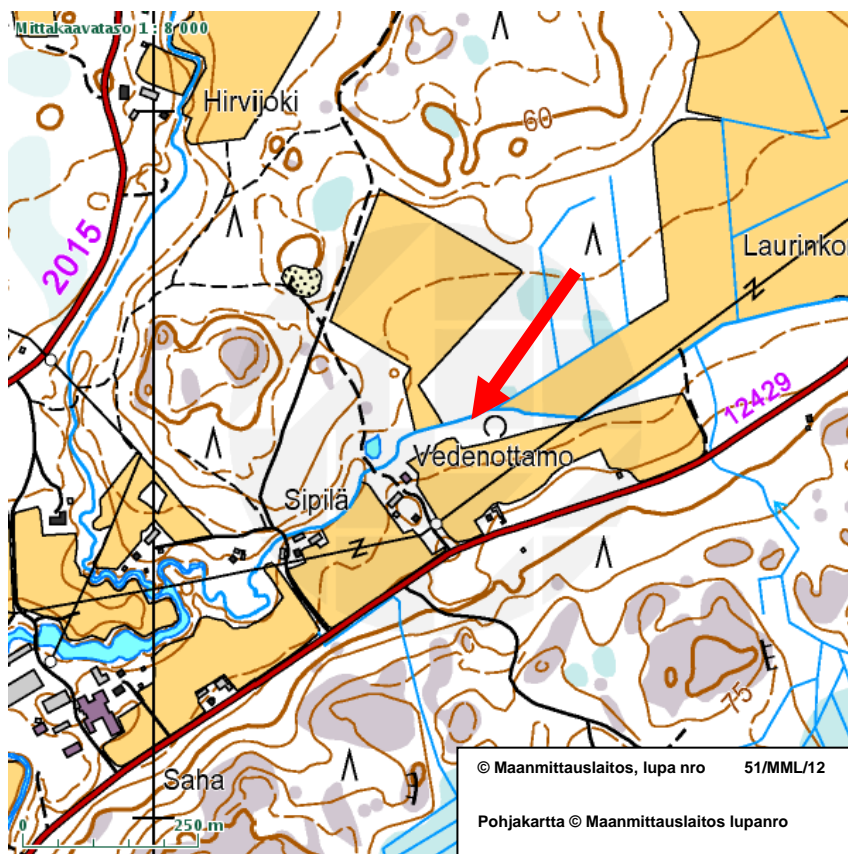
Kuva 69. Hoosojan alueella on vedenottamo.
