Opinnäytetyö (AMK)

2012

MYNÄ- JA HIRVIJOEN KUNNOSTUSTARVESELVITYS

A SURVEY ON THE RESTORATION NEEDS OF RIVERS MYNÄJOKI AND HIRVIJOKI

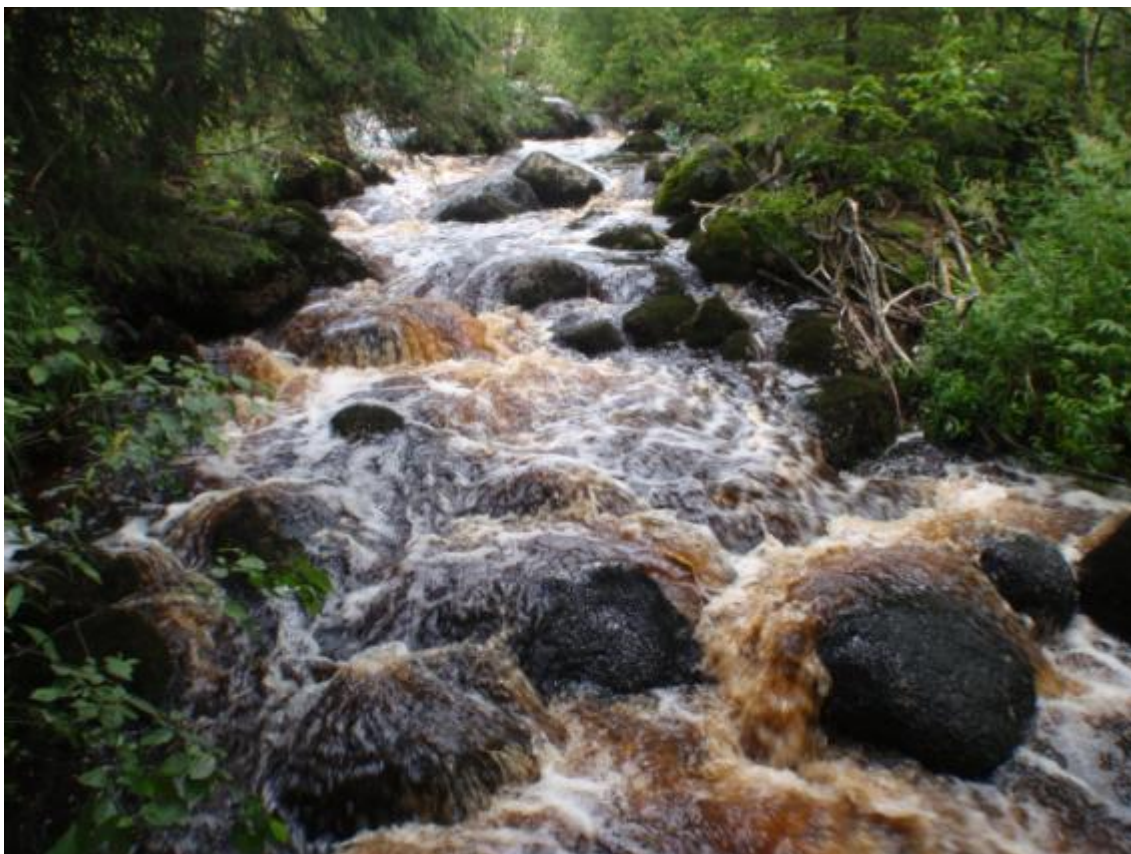
Ensimmäinen taimenen kannalta merkittävä osuus Hoosojassa sijaitsee lähellä Valpperin kylää, Hoosojan ja Hirvijoen latvan yhtymästä hieman ylävirtaan. Koski alkaa kohdasta, jossa pieni silta ylittää joen ja jatkuu 190 m alaspäin varjostuneena koskiköngkäänä (kuva 70). Kohde on hyvin saavutettavissa, sillä tie tulee aivan kosken niskalle ja asutusta on lähellä. Mereltä matkaa koskelle kertyy 28 km.

Kuva 70. Sipilänkoski on varsin köngäsmäinen.

- Hoosojan tulisi tehdä taimenen palautusistutuksia. Nämä tulisi toteuttaa poikasvaiheen kaloilla tai vastakuoriutuneilla poikasilla.
- Sipilänkosken niskalle tulisi luoda isoilla kivillä tuettu kutualue sorasta.
- Hoosojan valuma-alueen metsäoisiin tulisi toteuttaa laajoja vesisensuojelutoimenpiteitä. Näitä olisivat putkipadot, ojakatkokset, pintavalutuskentät sekä laskeutusaltaat. Näillä voitaisiin vaikuttaa ratkaisevasti Hirvijoan pääuoman vedenlaadullisiin tekijöihin ja virtaamavaihteluihin.

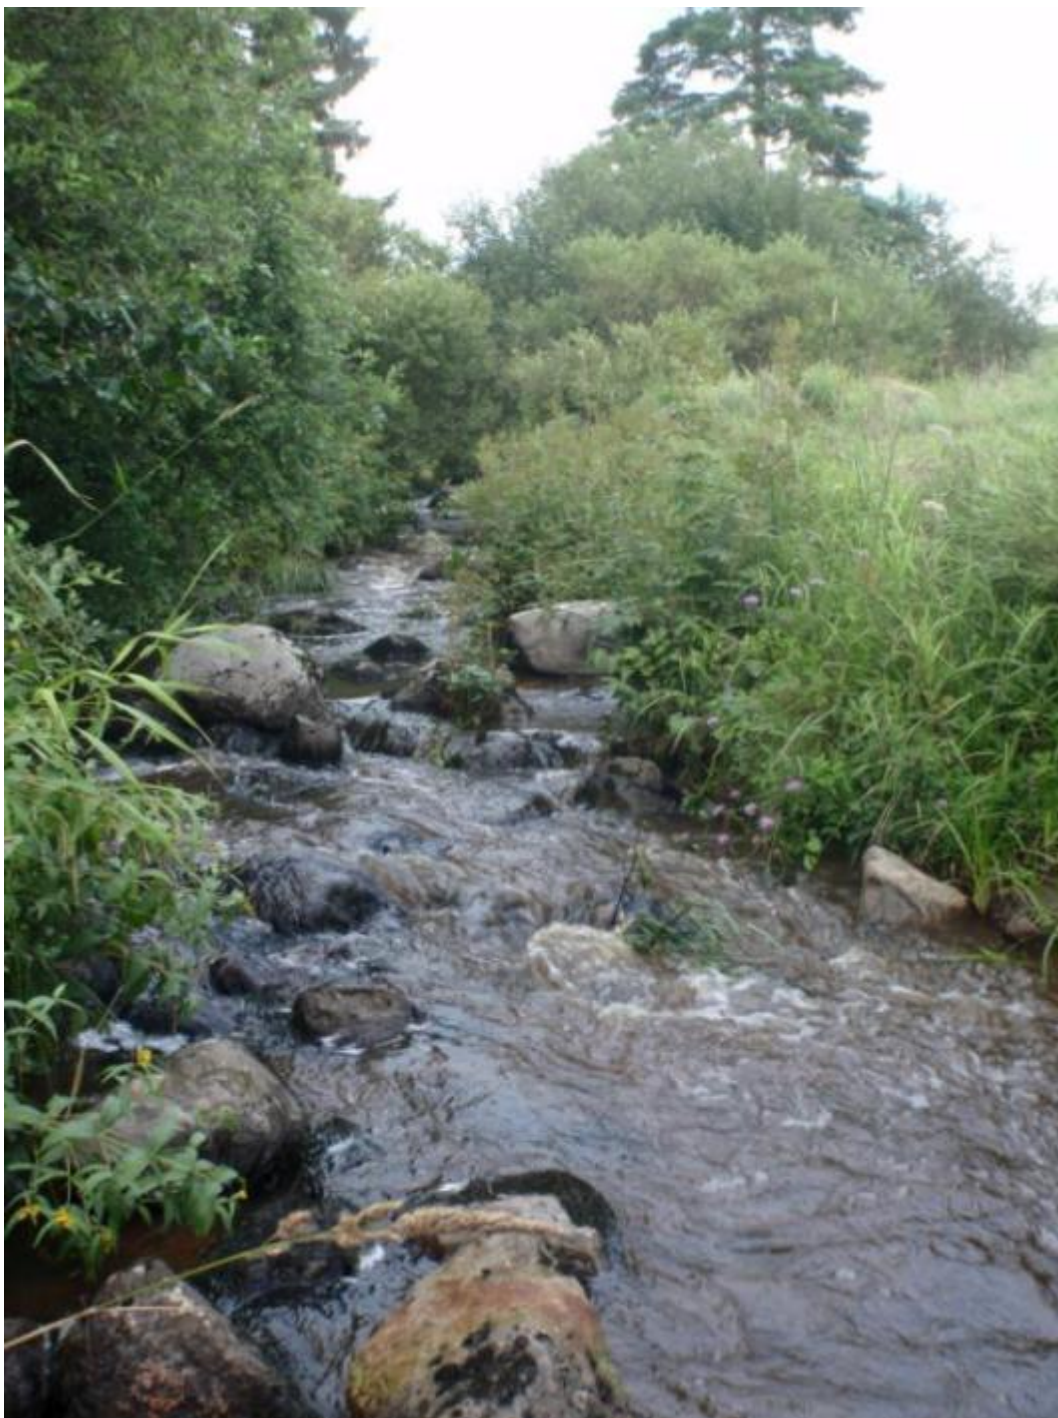
Joki-Heikkilän koski on peltojen keskellä virtaava pitkä koskiosuus, joka alkaa Vadanvainion peltoalueen yksityiskäytössä olevan sillan kohdalta ja loppuu ennen Valpperintien maantiesiltaa. Kosken yläpäässä on sillan kohdalla maatila vasemmalla puolen uomaa. Koski on 370 m pitkä ja muokkaamattoman näköinen. Pohja koostuu lähinnä erikokoisesta kiviaineksesta. Yläosassa varjostusta on niukasti, mutta alaosassa kasvaa hieman pensaikkoa (kuva 71). Jokuoman rannat ovat kauttaaltaan rehevät ja täynnä kasvillisuutta.

Kuva 71. Paistanojan Joki-Heikkilän koskiosuus on niukasti varjostunut.

- Kohteeseen tulisi lisätä soraa sopiviin paikkoihin.
- Uoman rannoille tulisi istuttaa pensaita ja puustoa:

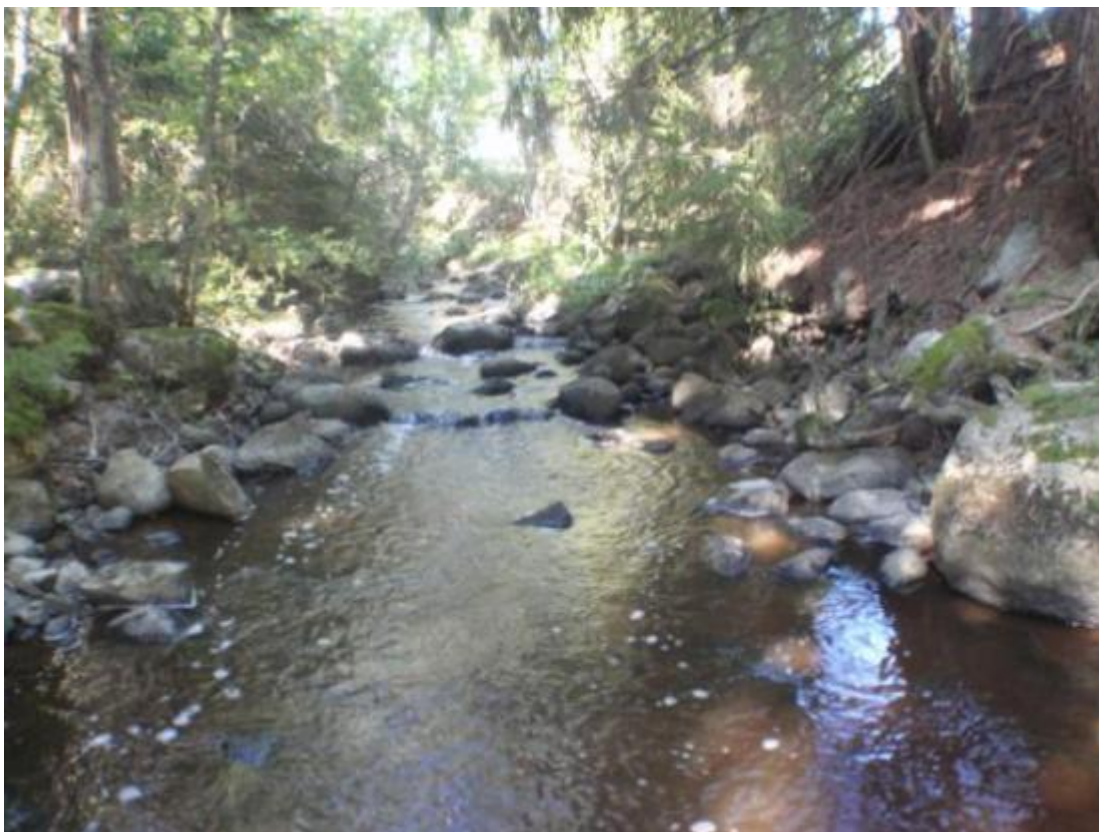
Kohde sijaitsee Vadanvainion kylän lähellä kohdassa, jossa Hiitokaarentie ylittää Paistanojan. Koski alkaa noin 200 m Hiitokaarentien sillan yläpuolelta ja loppuu peltojen keskellä kohtaan, jossa joki tekee z-mutkan. Sen kokonaispituus on 420 m. Koskea on todennäköisesti muokattu menneinä aikoina. Kohde on yläosistaan kuusimetsän varjostama (kuva 72), mutta alaosan pelto-osuudella varjostusta ei juurikaan ole. Pohja koostuu lähinnä kivistä. Kohteessa on hyvää habitaattia mikäli alivirtaama- aikojen vesitilanne ja vedenlaadulliset seikat mahdollistavat kalojen elinot. Kartoituksen aikaan elokuun alussa vesitilanne oli runsas johtuen heinäkuun lopun runsaista sademääristä. Kohteeseen on hyvät yhteydet.

Kuva 72. Paistanojan Hiitokaarenkoski virtaa yläosistaan havumetsäisen kaistaleen keskellä.

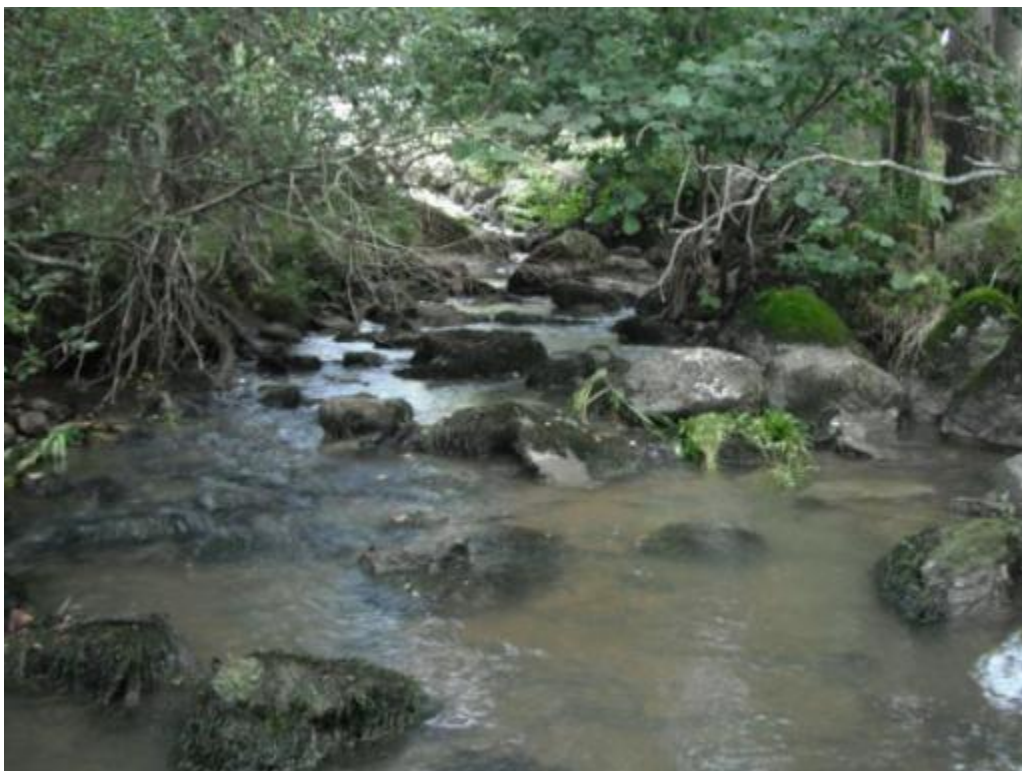
Yläosastaan koski on osittain puiden varjostama (kuva 77). Pohja koostuu yläosassa kivistä, kun taas alaosassa se koostuu hiesusta ja mudasta. Kartoituksen yhteydessä koskessa havaittiin kivenuoliaisia, joiden esiintyminen on merkki siitä, että vettä riittää joessa kuivimpinakin aikoina ja vedenlaatu on ainakin osittain kunnossa. Osuus voisi soveltua myös taimenen lisääntymis- ja elinympäristöksi. Kohde on helposti saavutettavissa.

Kuva 77. Fatijoen Repolankoski on osittain varjostunut. Kuva: Janne Tolonen.

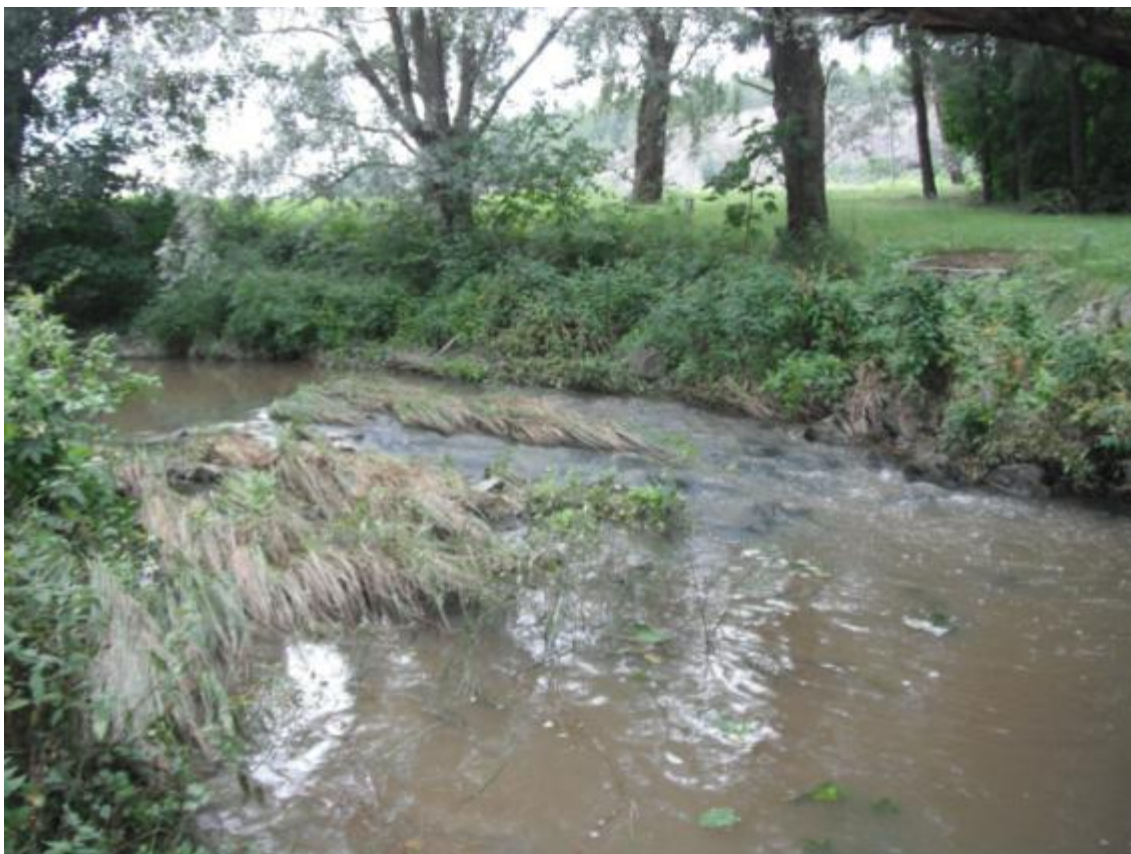
Karinkylän koski on Maskunjoen alin koskiosuus. Se sijoittuu Karinkylän Vanhanluostarintien sillan alapuolelle. Kohde alkaa sillasta mietovirtaisena nivana ja alhaalla on lyhyt koskiosuus (kuva 78). Kohde on hyvin puomainen ja pituudeltaan vain 35 m. Asutusta sijaitsee molemmin puolin uomaa ja varjostusta on vain hieman. Kohteella ei ole taimenen kannalta juurikaan merkitystä pienimuotoisuutensa vuoksi. Kunnostuksia ajatellen kohde on helposti saavutettavissa. Koski sijoittuu mereltä mitattuna 7 km:n päähän jokisuulta.

Kuva 78. Maskunjoen Karinkylän koski.

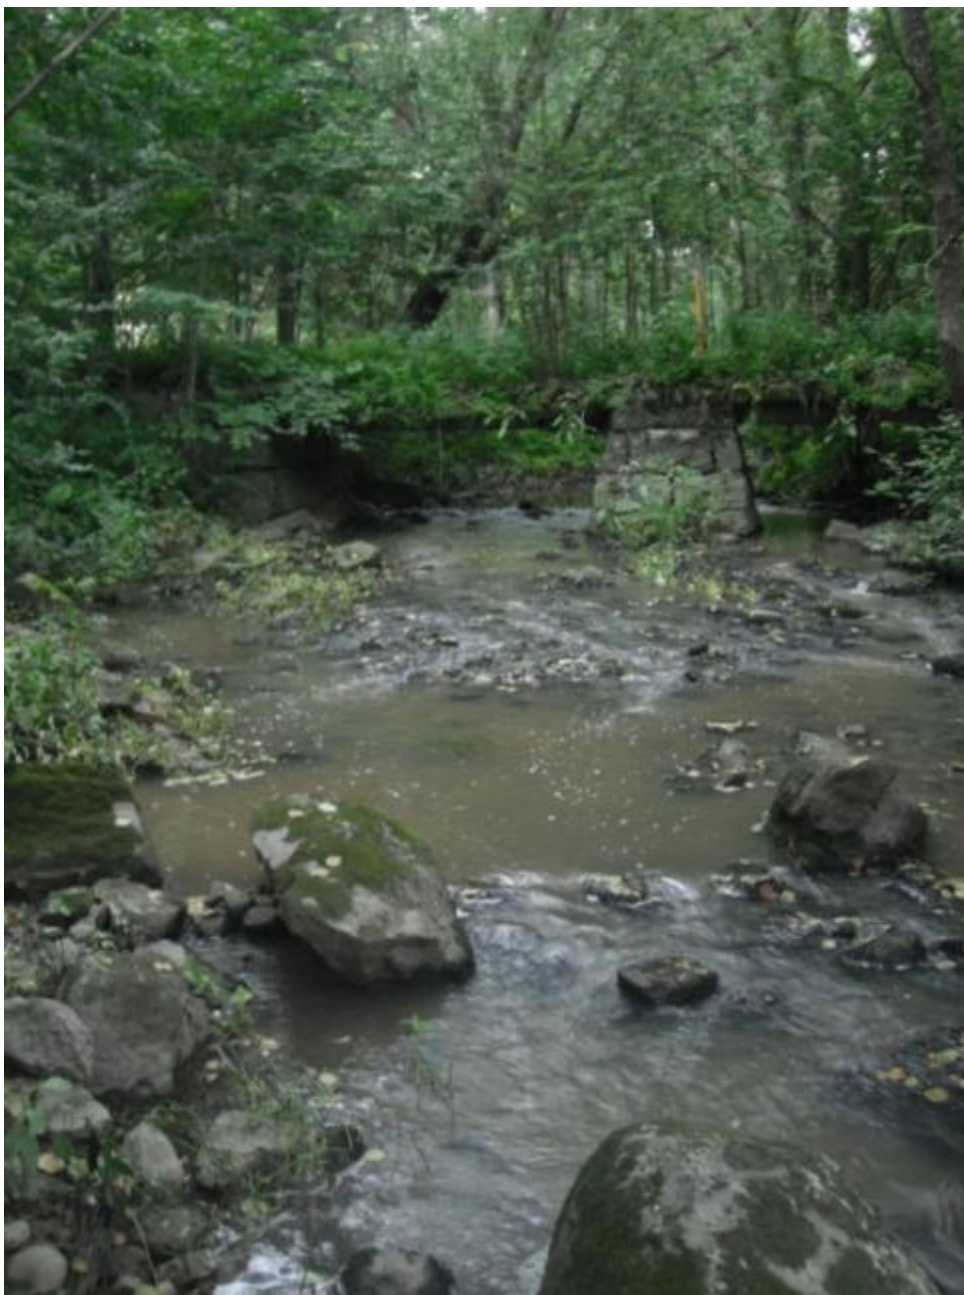
Jokisuulta 11 km ylävirtaan sijaitsee lyhyt (30 m) ja matala, Kankaisen koskeksi nimetty osuus. Kohde sijaitsee lähellä Kankaisen kartanoa kohdassa, jossa vanha silta ylittää joen keskellä lehtometsää. Tämän johdosta osuus onkin osittain varjostunut. Pohja koostuu kivistä (kuva 79) ja alaosassa myös hiesusta. Uomaa on todennäköisesti perattu menneinä aikoina. Koski on helposti saavutettavissa.

Kuva 79. Kankaisen koski on matala ja kivipohjainen.

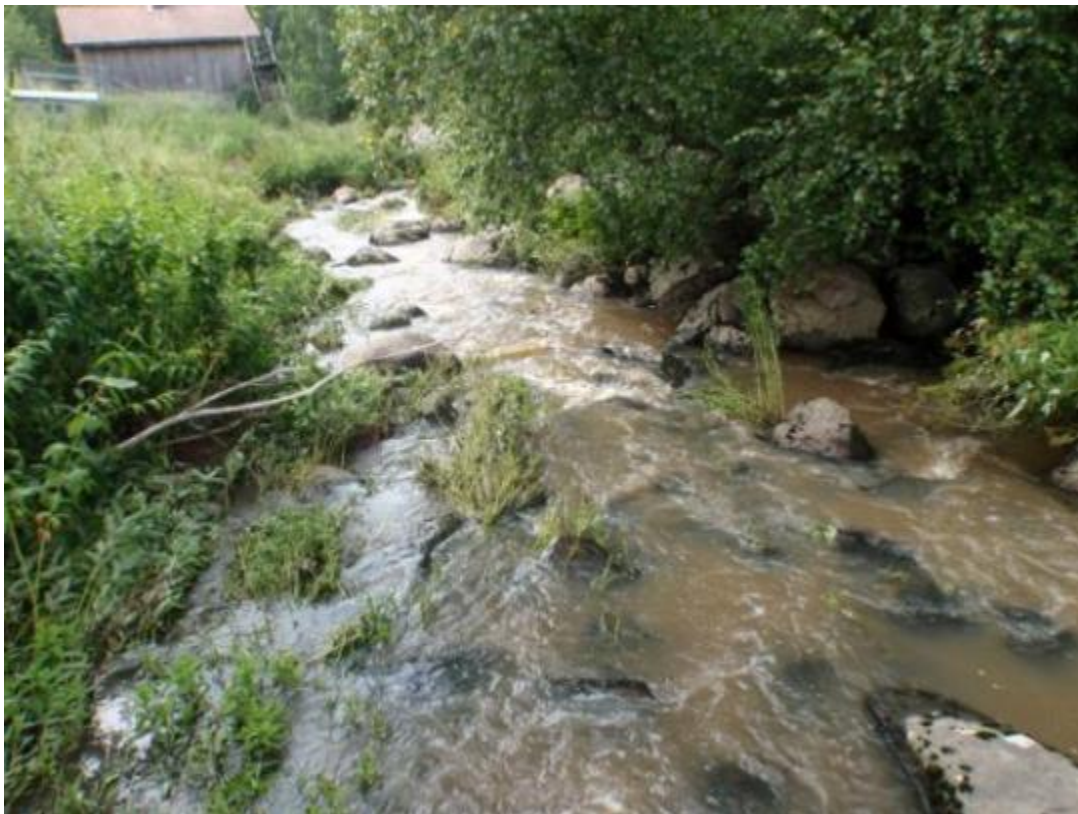
Mereltä 14 km ylävirtaan sijaitsee Vaihemäenkoskeksi nimetty osuus. Se sijaitsee Kurittulan kylän lounaisosassa. Koskiosuus virtaa peltomaiseman keskellä pienen pensasvyöhykkeen reunustamana. Koski itsessään on lähes muokkaamaton ja varsin monimuotoinen (kuva 80).

Kuva 80. Vaihemäenkoski on varsin monimuotoinen ja lähes muokkaamaton.

Pituutta Vaihemäenkoskella on 250 m ja sen pohja koostuu pääosin kivistä. Soraa uomassa ei havaittu, joten sitä tulisi lisätä kunnostuksissa. Paikoitellen uomassa on syviä kohtia (+1 m), mutta muuten syvyys on keskimäärin 30–60 cm. Puolelta välissä koskea on suvanto-osuus, jossa pieni silta ylittää joen. Tästä kohdasta alavirran suuntaan virta jatkuu nivamaisena. Kosken varjostuneisuus on vähäistä. Vaihemäenkoski soveltuu hyvin taimenen lisääntymis- ja elinympäristöksi. Kunnostuksia ajatellen koskelle on hyvät yhteydet.

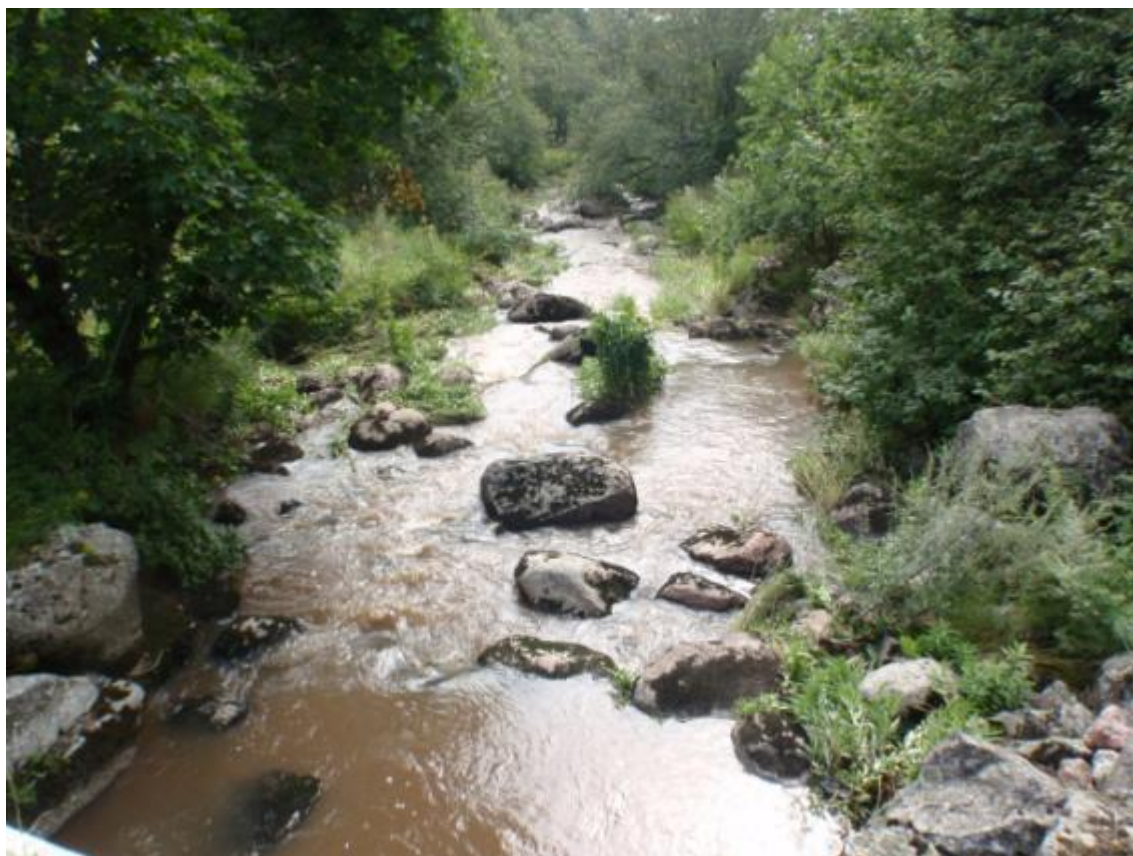
Maskun Juvan kylän kohdalle sijoittuu koskiosuus, joka koostuu kahdesta koskesta. Molemmat näistä ovat hyvin muokkaamattomassa tilassa. Uomassa on monimuotoisuutta ja isoja kiviä, joita päällystää vesisammal. Rannat ja uoma on osittain rehevän kasvillisuuden peittämää, joka on seurausta kohteiden vähäisestä varjostuneisuudesta. Juvan koskien yhteispituus on 148 m ja leveys 3,5–6 m. Koskia erottaa suvanto, jonka alaosassa on pieni silta. Tästä sillasta alkaa alempi koski (kuva 81), joka loppuu umpeenkasvaneeseen suvantoon alavirrassa.

Kuva 81. Juvan koskien alempi koskiosuus sillalta alavirtaan kuvattuna.

Kosket sopisivat sellaisenaan hyvin taimenen lisääntymis- ja poikastuotantoalueeksi, mutta nykytilassaan niissä on puute lisääntymiseen soveltuvista soraikoista. Niitä tulisikin kunnostuksissa luoda koskiin.

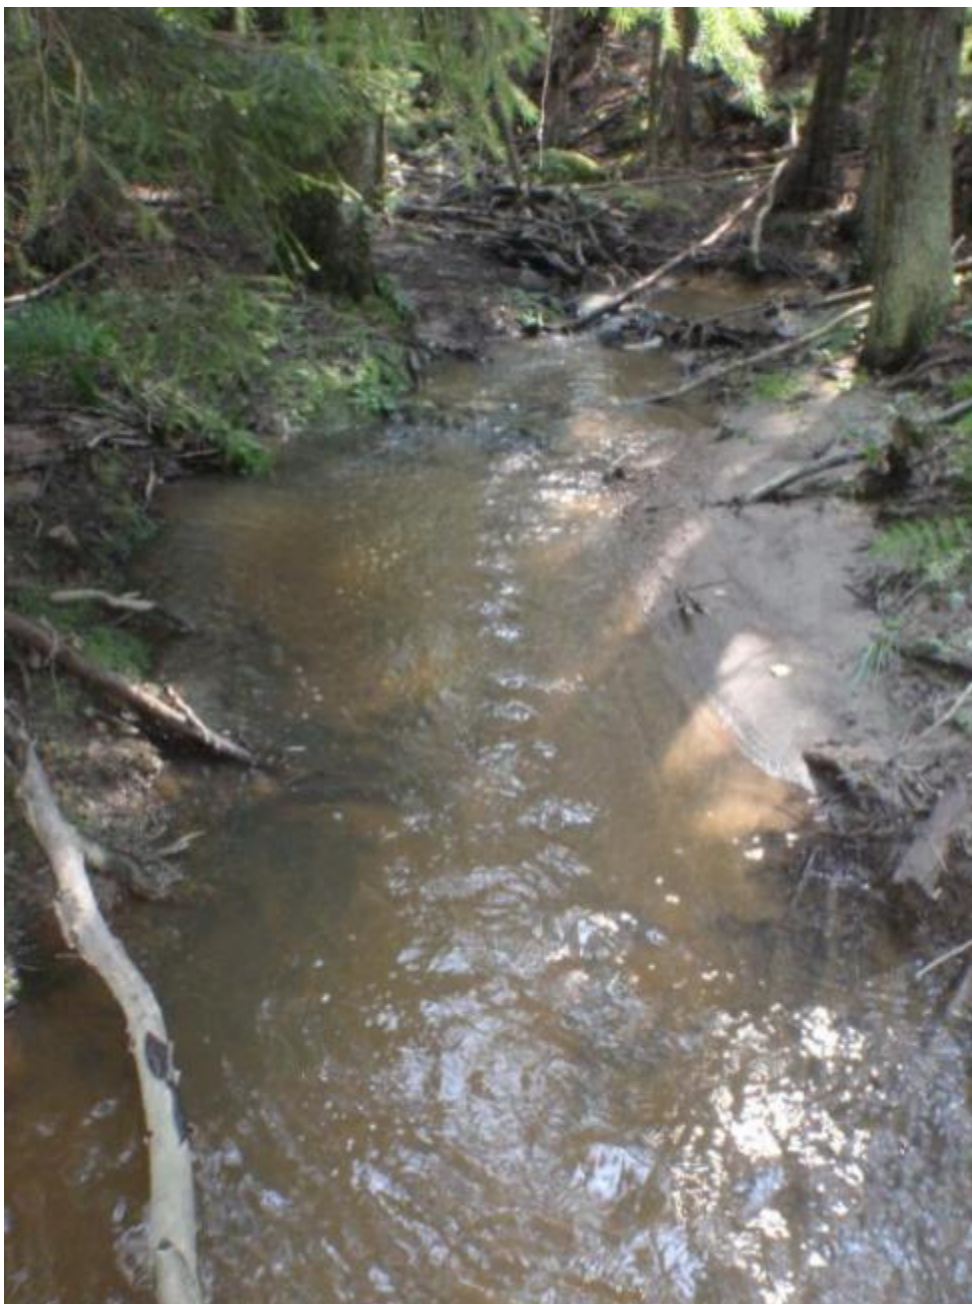
Maskun Humikkalasta alkunsa saava Rapuoja virtaa pääosin metsän keskellä (kuva 82). Se laskee Maskunjoen pääuomaan Maskuntien sillan yläpuolella. Puro virtaa pääosin pohjavesialueella (liite 3 ja 4), joten on todennäköistä että purossa riittää vettä kuivimpinakin aikoina ja se on laadultaan hyvää. Tämä ominaisuus tekee Rapuojasta potentiaalisen kohteen taimenen palauttamiselle. Puron varressa asuva maanomistaja vahvisti oletuksen, että vettä riittää kuivimpinakin aikoina. Hän oli myös kuullut, että purossa olisi joskus ollut rapuja (N.N., suullinen tiedonanto 25.8.2011).

Kuva 82. Rapuoja virtaa pääosin metsämaiseman keskellä.

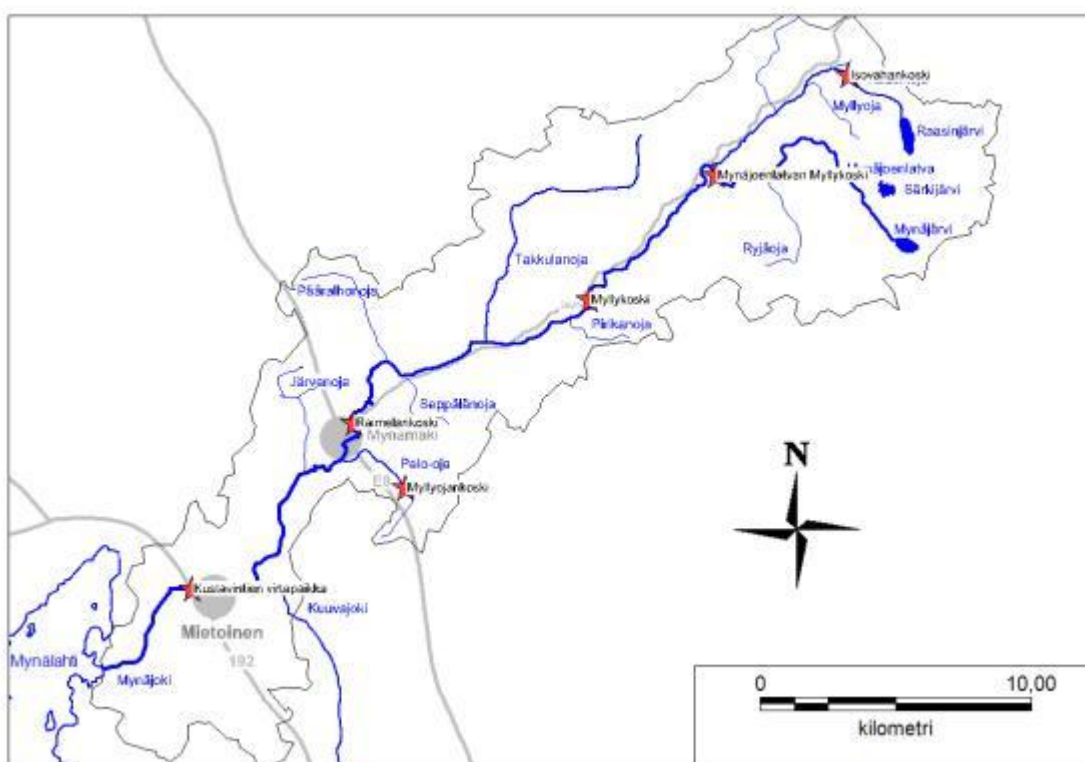
Kuva 84. Mynäjoen vesistön sähkökalastuskohteet.

Mynäjoen vesistössä sähkökalastettiin yhteensä 6 koskea (liite 7) eri puolilta vesistöä (kuva 84). Sähkökalastukset suoritettiin elokuun aikana 2011. Koealat olivat pituudeltaan 30–50 m ja leveydeltään uoman levyisiä. Sähkökalastuksissa tavatut lajit olivat ahven (*Perca fluviatilis*), made (*Lota lota*), hauki (*Esox lucius*), särki (*Rutilus rutilus*) ja taimen (*Salmo trutta*) (liite 7). Tämä tulos ei varmastikaan kata koko vesistön kalakirjoa, mutta antaa viitteitä siitä koski- ja virtapaikkojen osalta.

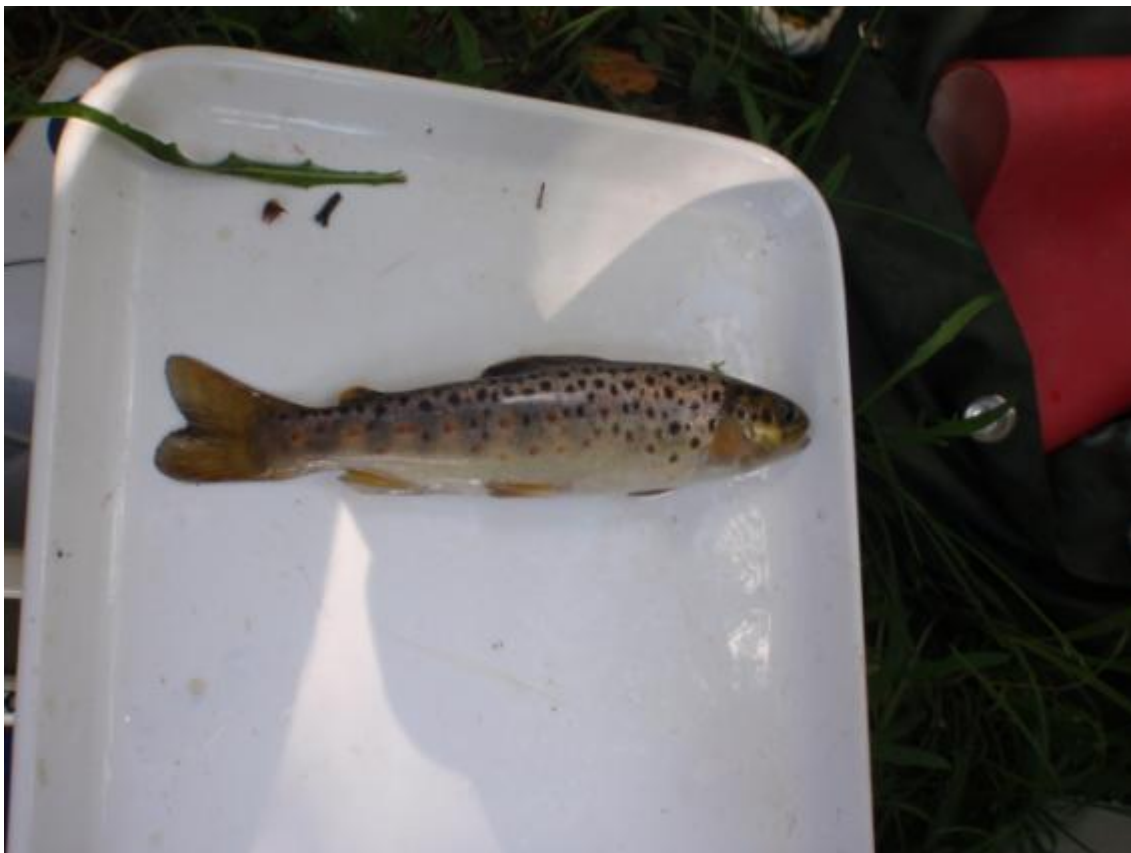
Saaliiksi saadut särjet (*Rutilus rutilus*) taas olivat kokoluokkaa 11–17 cm eli mukana ei ollut poikasvaiheen kaloja. Särki tunnetaan varsin herkkänä lajina veden happamuudelle (RKTL 2012c; Eloranta 2010, 83). Mynäjoen latvan Myllykoskesta saatiin saaliiksi yksi taimen (kuva 85). Kyseinen yksilö on nykytiedon perusteella varmasti luonnonkierrosta syntynyt, sillä taimenistutuksista on yli vuosikymmen aikaa (V-S ELY-keskus, 2011b).

Kuva 85. Mynäjoenlatvan Myllykoskesta saatu taimen.

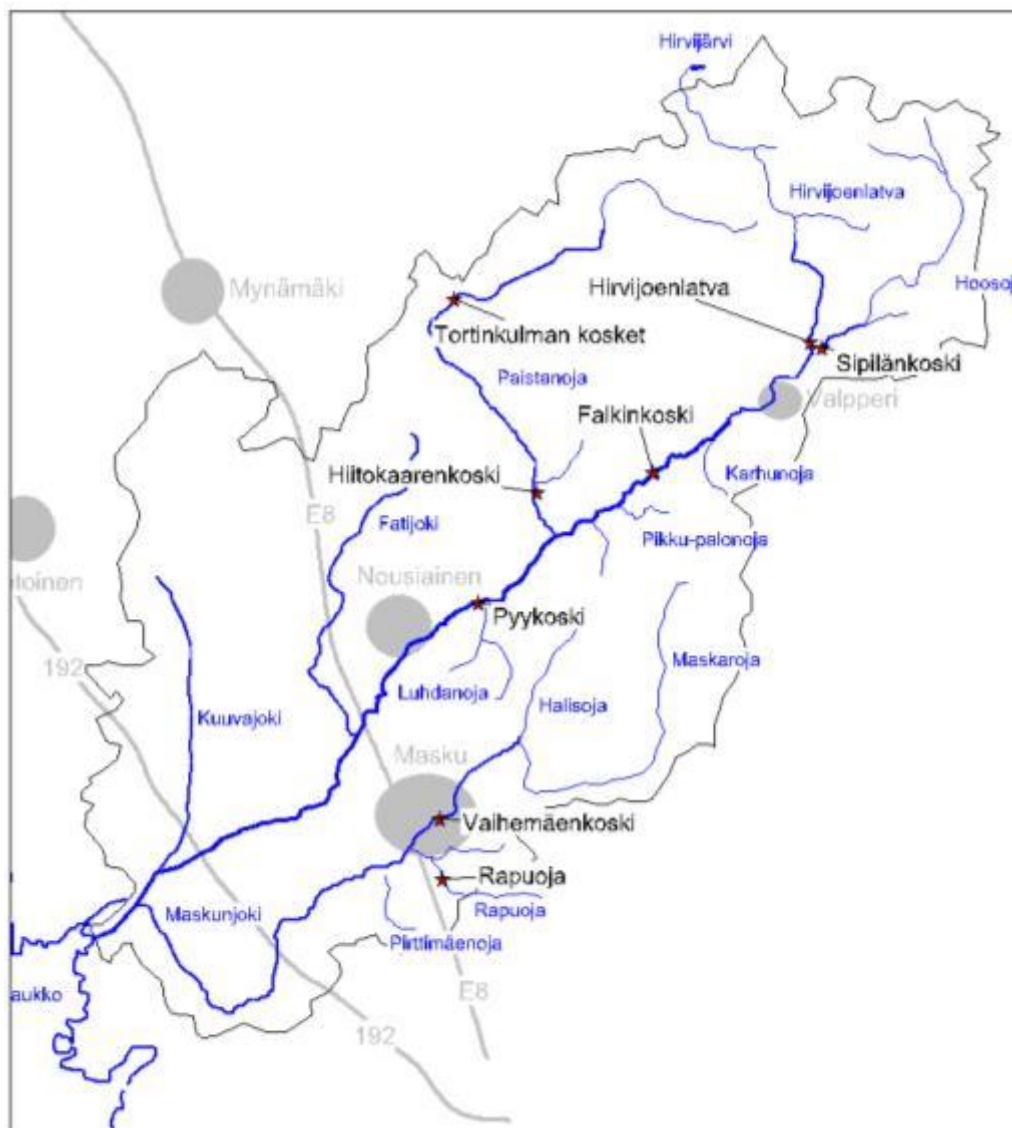
Hirvijoen vesistössä sähkökalastettiin 8 koskelta yhteensä 11 eri koealaa (kuva 86; liite 8). Koealat olivat pituudeltaan 30–50 m ja pyyntiponnistus kattoi koko uoman leveyden. Saaliksi saadut lajit olivat kivisimppu (*Cottus gobio*), kivenuoliainen (*Barbatula barbatula*), made (*Lota lota*), hauki (*Esox lucius*), särki (*Rutilus rutilus*) ja ahven (*Perca fluviatilis*). Lajikirjoa voidaan kokonaisuudessaan pitää varsin pienenä, mutta positiivista on kivenuoliaisten ja simppujen runsas esiintyminen vesistön kohteissa. Kokonaiskappalemäärältään nämä edustivat saaliissa selkeää enemmistöä. Näitä paikallisia lajeja saatiin lähes kaikista Hirvijoen vesistön sähkökalastuskohteista. Vastaavasti ahventa, haukea ja madetta tavattiin vain satunnaisesti (liite 8).

Kuva 86. Hirvijoen sähkökalastuskohteet.

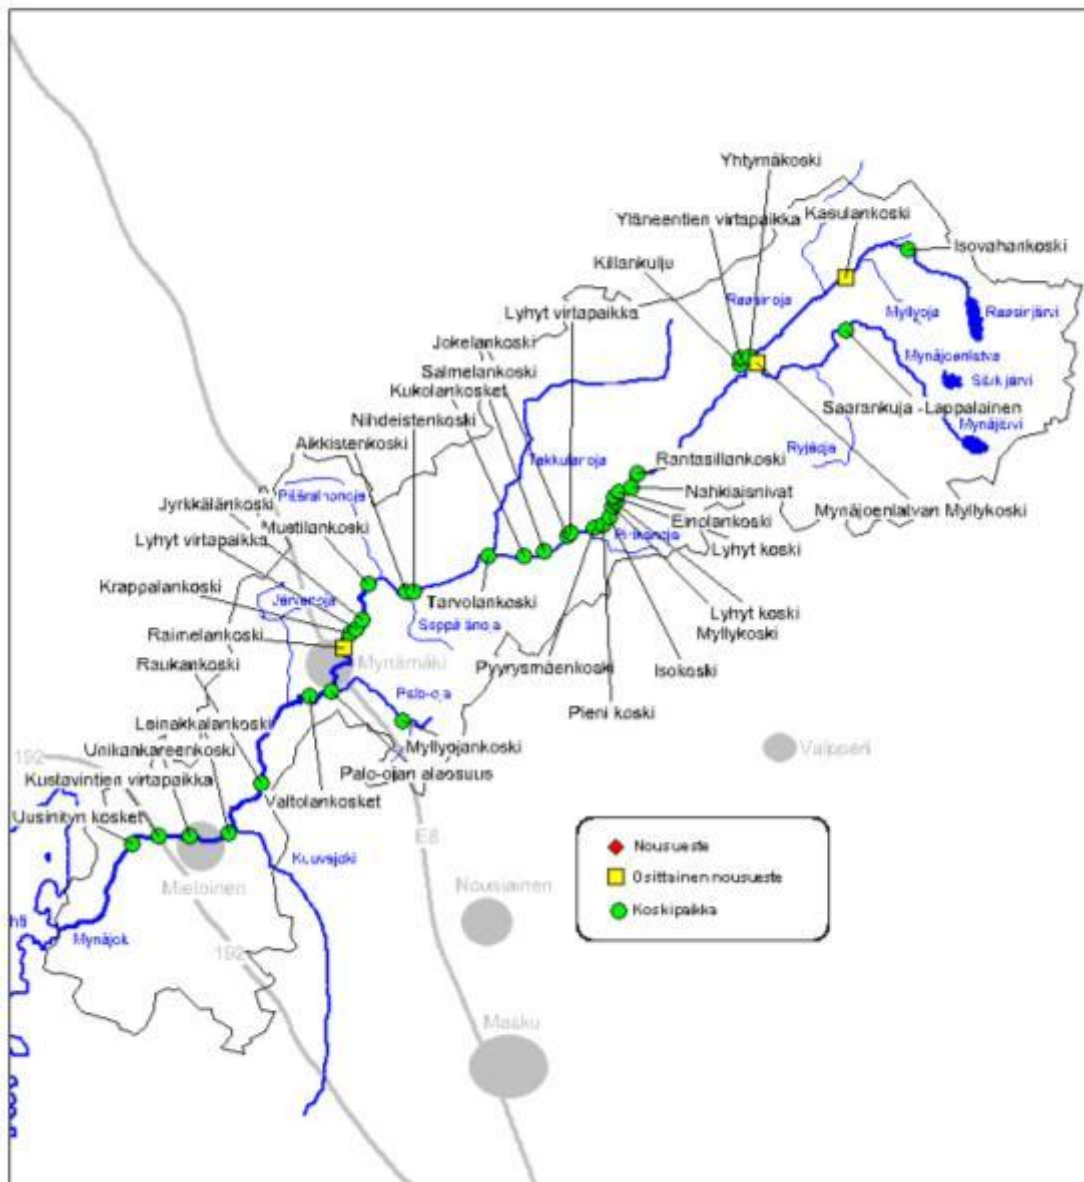
Mynäjoessa ei ole taimenen nousua kokonaan estäviä patorakennelmia. Osittaisia nousuesteitä vesistössä ovat Raasinjoen Kasulan lammen poistoputki ja Mynäjoen latvan Myllykosken könkäät. Pääuomassa sijaitsevaa Raimelankosken patoakin voidaan pitää vain osittaisena nousuesteenä. Paikalliset ovat havainneet taimenien hyppäävän padon yli. Nämä olivat mitä todennäköisimmin istutuserästä merelle vaeltaneita yksilöitä, sillä tämä tapahtui aikana, jolloin Mynäjokeen vielä istutettiin taimenta (Ilmari Aikkinen, suullinen tiedonanto 17.2.2012).

Kuva 87. Mynäjoen koski- ja virtapaikat. Nousuesteet on merkitty punaisin ja keltaisin merkein.

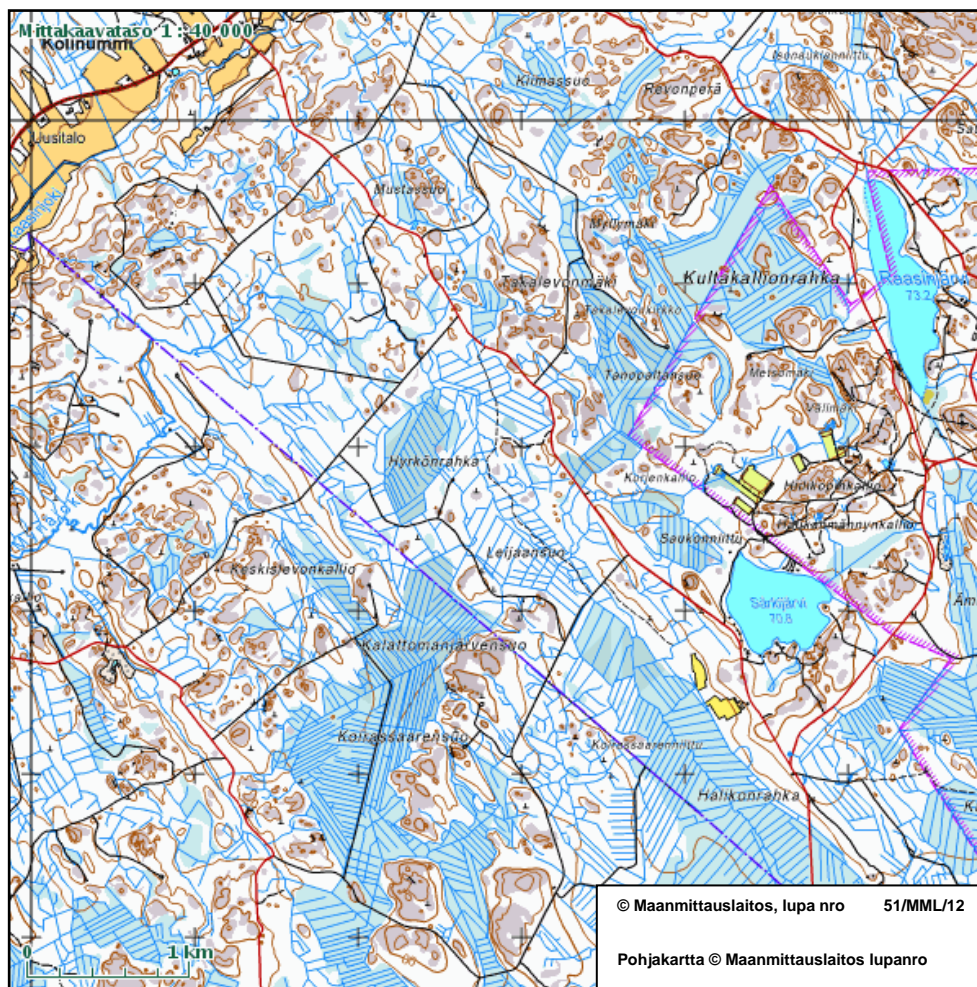
Mynäjoen valuma-alue on pääosin (69 %) metsää. Joen latvaosat (Mynäjoen latva ja Raasinjoen vesistö) ovat soistunutta metsäaluetta sekä suota, jota on kuivatettu ojituksilla (kuva 88). Rannikko & Rannikko (1993, 10) mukaan ojitukset olisivat tehty 1950–1970 luvulla. Nykyisellään ei ole tietoa siitä, minkälainen Mynäjoen kalasto oli aikoinaan ennen ojituksia, sillä alueella ei ole tehty kalastoselvityksiä ennen kyseistä ajankohtaa. On kuitenkin ilmeistä, että niillä on ollut ja on edelleen vaikutusta vesistön tilaan.

Kuva 88. Mynäjoen latvan ja Raasioiden valuma-alue on ojitettua metsäaluetta.

Ojitusten haittoina voidaan mainita vedenlaadun heikentyminen, virtaamavaihteluiden kasvu sekä kiintoaineskuormituksen lisääntyminen. Varsinkin eroosioherkkään maaperään (hiekkasuo, hiesu ja hietta) kaivetuista uusista ojista huuhtoutuu kiintoainesta vesistöihin (Nieminen & Ahti, 2000, 322). Alueelta huuhtoutunut kiintoaines ilmeni laajoina hiekkakasoina koski- ja virtapaikkojen peilimäisissä kohdissa sekä myös joen suvanto-osuuksilla (kuva 89).

uudelleen kaivamista. Näitä kutsutaan kunnostusojituksiksi (Lohtaja 2008, 1). Tässä tutkielmassa ei ole selvitetty sitä, onko Mynäjoen valuma-alueella viime vuosina tehty kunnostusojituksia tai tullaanko sellaisia tulevaisuudessa tekemään. Kunnostusojitukset voidaan kuitenkin nähdä suurena mahdollisuutena toteuttaa laajoja vesiensuojelutoimenpiteitä yhteistyössä metsänomistajien ja viranomaisten kanssa. On havaittu, että kunnostusojitusten kiintoainesmäärät kyetään saamaan kiinni nykyaikaisin menetelmin (Louhi 2010, 27). Nämä menetelmät on erikseen esitelty luvussa 5.

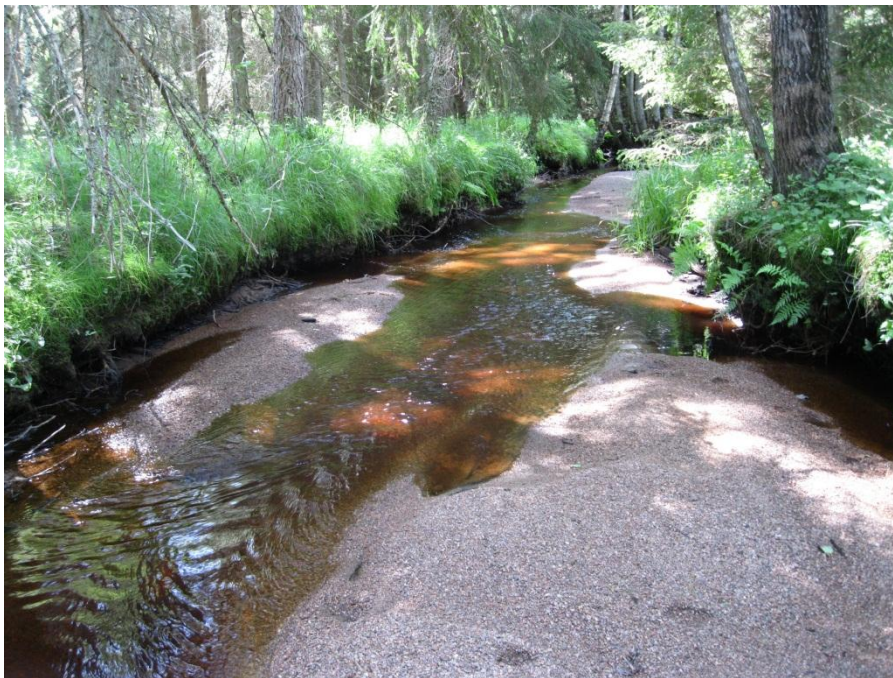
Kuva 89. Kuivatusojitusten vaikutukset ilmenivät laajoina hiekkakenttinä Mynäjoen yläosissa. Kuvassa Mynäjoen latvan hiekkapohjaista uomaa.

Hiekkakenttiä sijaitti Raasinjoessa, Mynäjoen latvassa sekä pääuoman yläosissa. Tästä on seurauksena ollut lisääntymisalueiden peittyminen sekä suvantojen ja syvimpien virta-alueiden madaltuminen. Nämä ovat tärkeitä kasvu- ja talvehtimispaikkoja isommille poikasille ja aikuisille kaloille (Nuotio & Koskiniemi 1995, 54). Kiintoaines- ja sedimenttikuormitus lisäävät myös taimenen poikasten ja mädin kuolleisuutta (Jutila ym. 1996, 12 ja 13; Eloranta 2010, 84). Kiintoaineksen on todettu vaikuttavan myös epäsuorasti lohikalujen alkioihin. Tämä näkyi aikaistuneena kuoriutumisena, joka vaikuttaa poikasten uintikykyyn, mikä puolestaan altistaa ajeeseen, heikompaan kilpailukykyyn, sekä predaatiolle (Louhi 2010, 27 ja 28). Ojituksien vaikutus näkyy Mynäjoen yläosan ravinnekuormituksessa (Suominen 2011, 29).

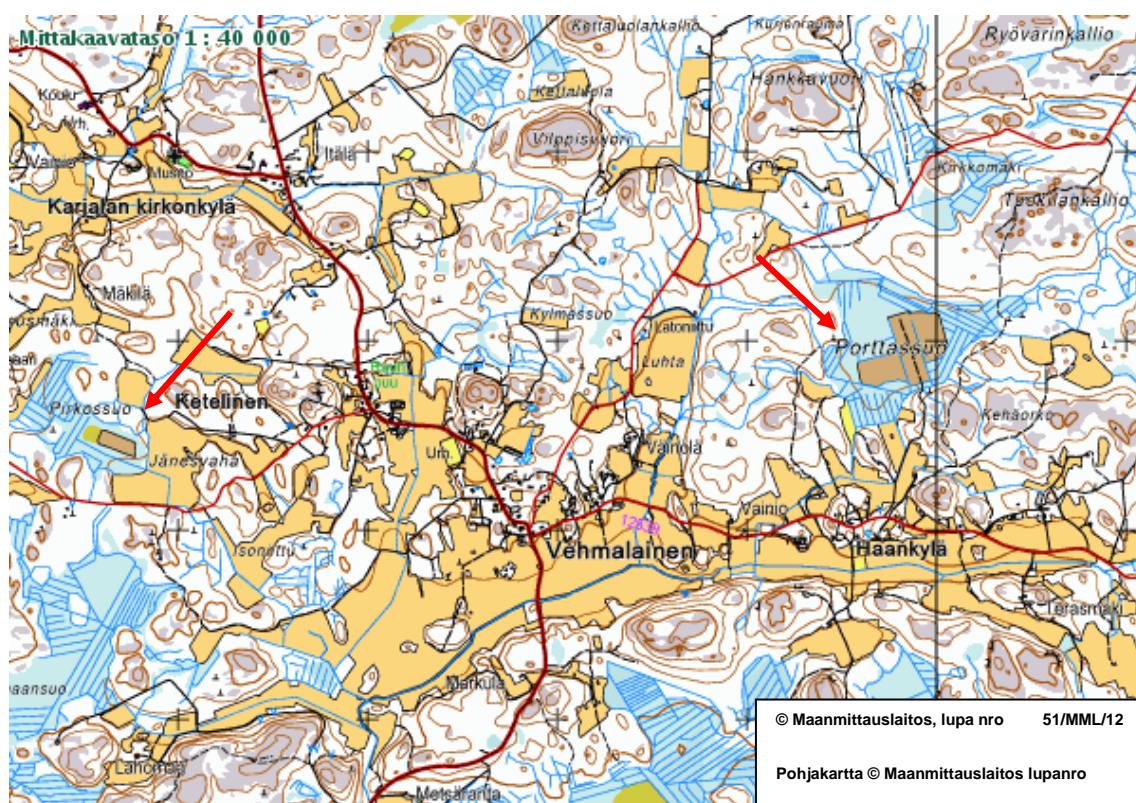
Kuva 90. Mynäjoen valuma-alueella sijaitsevat Pirkos- ja Porttassuon turvetuotantoalueet sijoittuvat Takkulanojan valuma-alueelle.

Mynäjoen valuma-alueella sijaitsee kaksi pienimuotoista turvetuotantoaluetta (kuva 90). Molemmat sijaitsevat Takkulanojan alueella. Näiden toiminnan aktiivisuus sekä toteutetut vesiensuojelutoimenpiteet tulisi selvittää tulevaisuudessa.

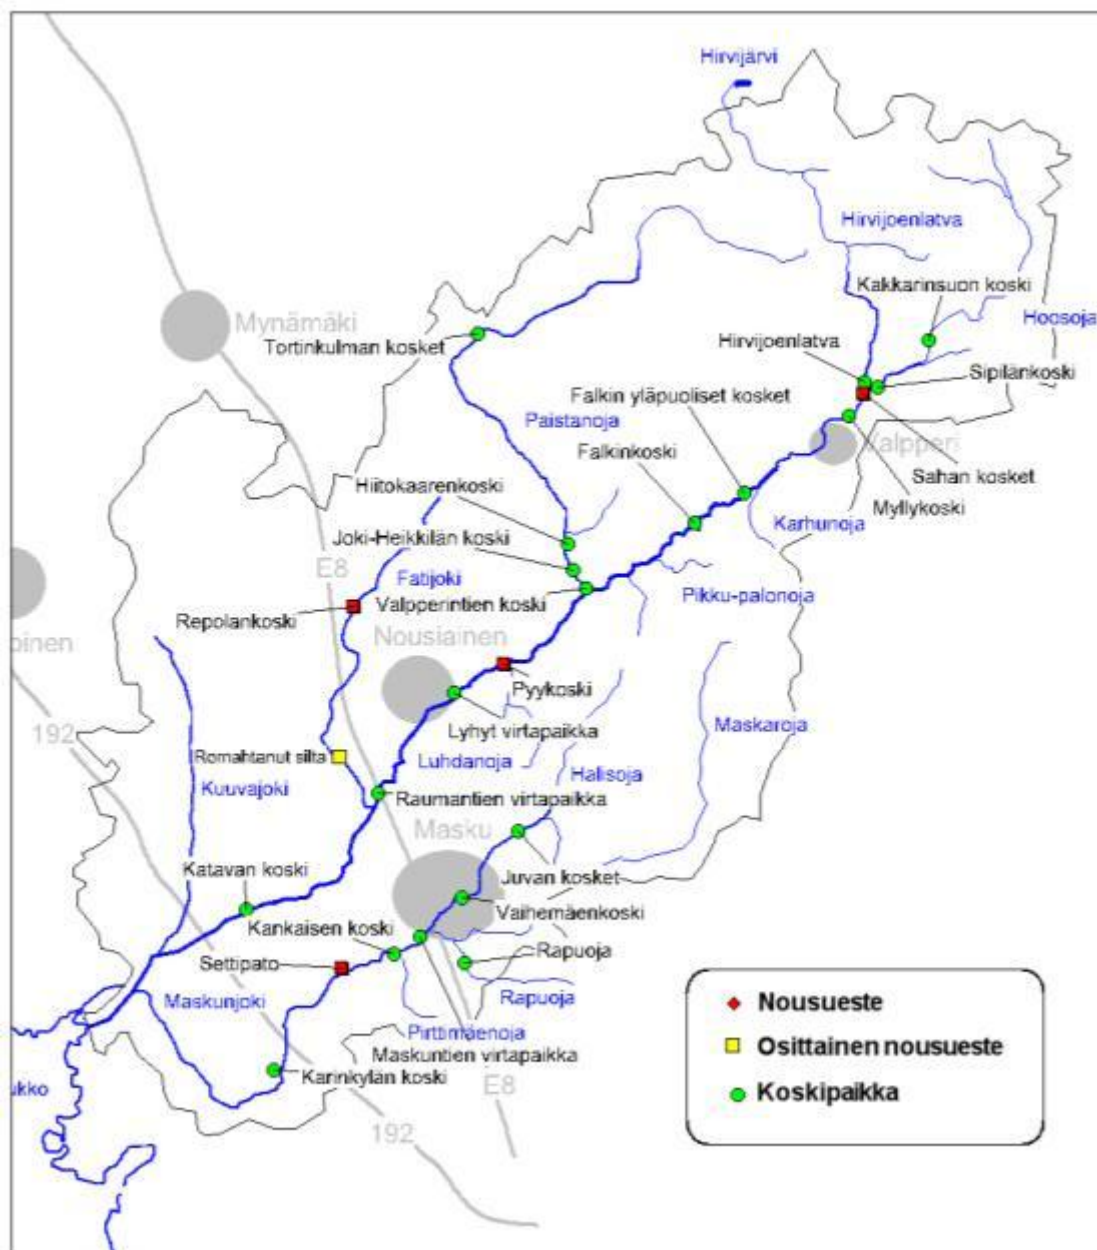
Keskeisin ongelma vesistössä meritaimenen elinkierron kannalta ovat nousuesteet, sillä yksistään pääuomassa on kaksi nousuestettä estämässä

merikalojen nousua kutualueilleen. Näistä haitallisimmat ovat Pyykosken betoninen myllypato ja Valpperin keskustan Sahakosken pato (Kuva 91).

Kuva 91. Hirvijoen vesistön koski- ja virtapaikat. Nousuesteet on merkitty karttaan keltaisin ja punaisin merkein.

Pyykosken pato vaatii karkeita purkutoimenpiteitä, sillä ohitusuoman tai kalatien rakentaminen ei ole kustannustehokasta tai järkevää kyseisessä kohteessa. Sahakosken patoa käytetään maanomistajan mukaan varakasteluveden hankintaan kuivana kesänä (N.N., suullinen tiedonanto 15.8.2011). Ohitus on helppo järjestää joko pystysettipadoksi muuttamalla tai maanomistajan kanssa yhteistyössä siten, että meritaimenen nousuaikaan syksyllä ja keväällä patoa voisi pitää auki. Kolmas vaihtoehto on padottaa vettä loivalla ja kalaystävällisellä kiveämisellä. Vastaavanlainen settipato sijaitsee myös Maskunjoessa Kankaisen kartanon mailla.
