PIENTALON KUNTOTARKASTUS JA KORJAUSEHDOTUS

Pekko Malmstedt

Opinnäytetyö
Toukokuu 2012
Rakennustekniikan koulutusohjelma

KUNTOARVIO

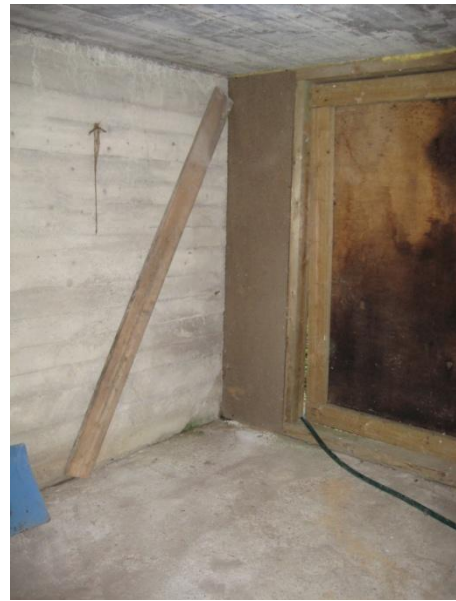
Kellarin seinät ovat betonista ja osittain tiilestä joka on muurattu betonin päälle. Yhdellä seinällä näkyy ruoste jälkiä, mikä johtuu ruosteisesta vedestä. (kuva 20.) Seinissä ei näy halkeamia. GANN mittarilla mitattuna seinät ovat pintakuivat. Kellarista on yhteys ulos, joka on suljettu levyllä. Levy on tummunut kosteuden takia (kuva 21). Kellarissa sijaitsee myös vesivaraaja. Kellariin kuljetaan jyrkän teräsportaikon kautta.

KUVA21. Takaseinä ja ovi.
