Hirsirakennuksen kuntotutkimus ja korjausselvitys

Opinnäytetyö

Liite 2 Lämpökuvausraportti

KORJAUSSELVITYSRAPORTTI

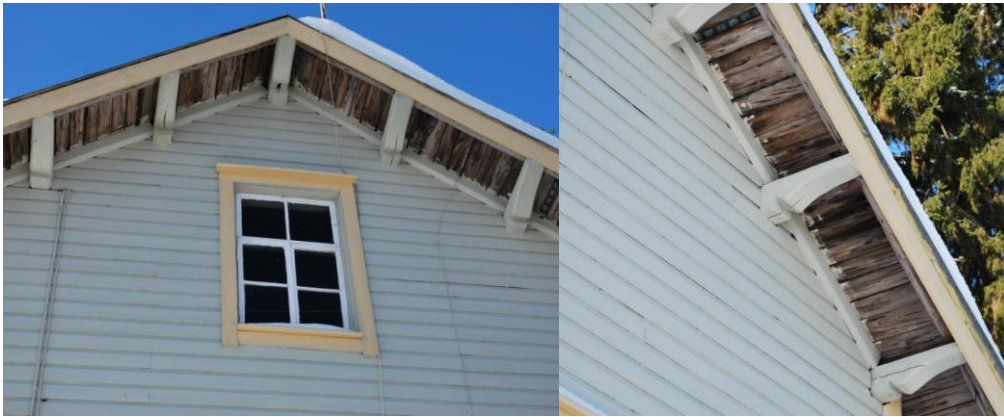
Kuva 2. T-ikkuna ja vuoliaishirsien päät Kuvaaja Ari Vatanen

Mähölän päärakennus noudattaa tyylilajiltaan 1800-luvun lopun talonpoikaisarkkitehtuuria. Talonpoikaisarkkitehtuurista antavat viitteitä alun perin rakennuksissa olleet T-ikkunat, joissa kaksi alempaa ja yksi ylempi kahden lasin suorakaide yhdistettiin. Tämän talon alkuperäisissä ikkunoissa jokaisen lasin on osittanut jakopuite, jolla ikkunat on saatu näyttämään moniruutuisilta. Talon kuistilla ja ullakolla alkuperäiset ikkunat ovat vielä säilyneet. Rakennuksessa on ollut myös ajalle tyypillinen pärekatto. Erikoisen rakennuksesta tekee se, että myös julkisivut ovat olleet pärevuorattuja. Katon vuoliaishirret jatkuvat räystäään päähän asti ja ovat muotoiltuja räystäään pituudelta (kuva 2.).

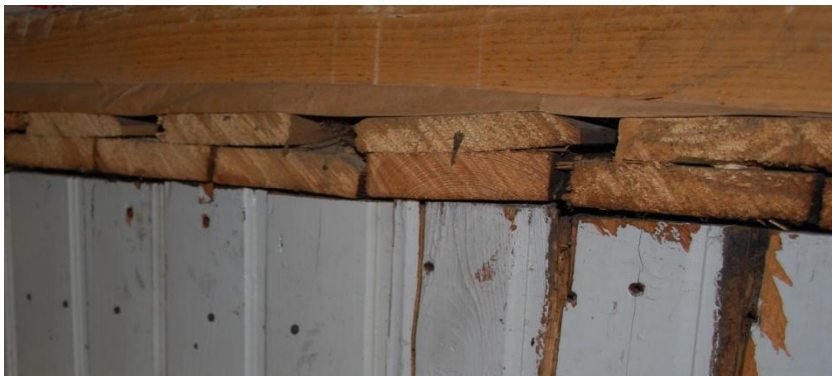
Ilmansulkupaperi on rakennuksen ilmantiiveyttä parantava rakennusmateriaali. Se asennetaan hirren sisäpintaan tai yläpohjan alimpiin rakenteisiin parantamaan hirsirakenteen ilmantiiveyttä. Tässä rakennuksessa ilmansulkupaperia on käytetty ainakin yläpohjarakenteessa (kuva 4.).

Kuva 4. Ilmansulkupaperi Kuvaaja Ari Vatanen

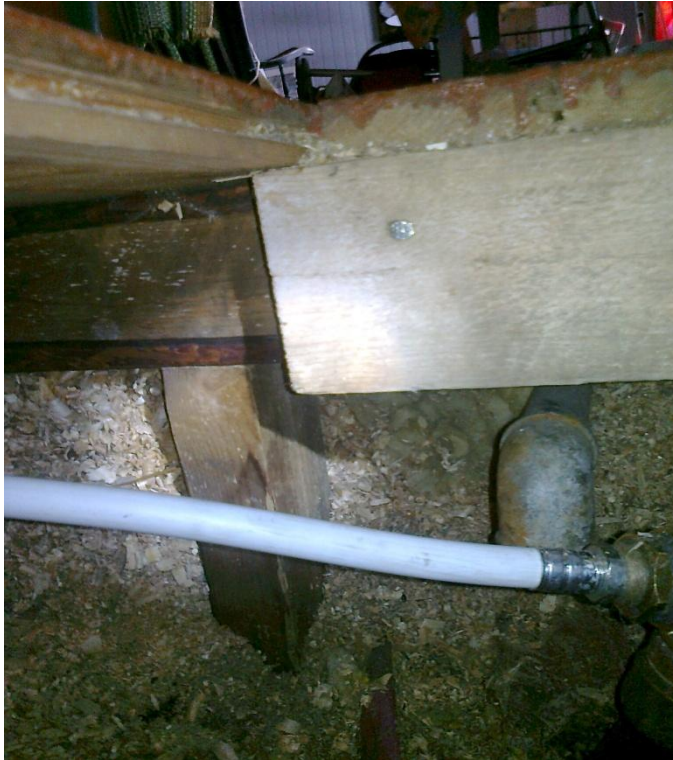
Perinteinen sahauksesta syntyvä jäte, jota käytetään eristämässä. Nykyisin sahajauhoa käytetään eristettäessä vanhoja rakennuksia, jotka ovat alun perin eristetty sahajauholla. Sahajauho katosi eristeenä lähes kokonaan 1960-luvulla uudisrakentamisesta mineraalivillan tieltä (Helamaa 2004, 222). Tässä rakennuksessa sahajauhoa on käytetty ala- ja yläpohjan lämmöneristeenä (kuva 5.).

Kuva 5. Sahajauhon ja kutterinlastun sekoitus alapohjassa Kuvaaja Asko Pippuri

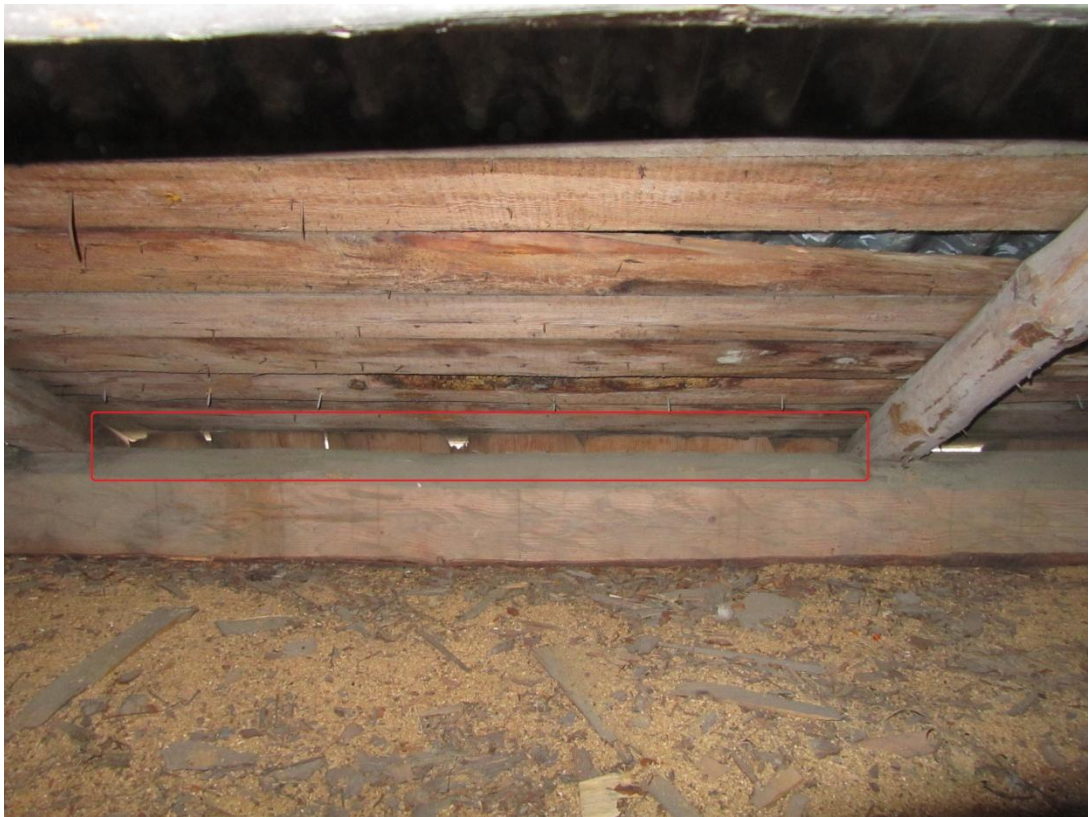
Jossain vaiheessa talo vuorattiin vaakalaudoituksella. Talon isäntä kertoi, että päreoverhous on vielä ulkolaudoituksen alla. Rakennuksen ullakolta näkyikin talon ulkoseinän rakennetta. Hirteen on naulattu noin 3 - 5 mm paksua pärettä (kuva 9.), joka toimii nykyisin tuulensuojalevyn asemasta ulkoverhouslaudoituksen alla. Päreeseen päälle on laitettu 18 mm oikaisurima (kuva 8.), jolla ulkoverhous on saatu näyttämään suoralta ja jotta väliin jäisi ilmarako. Kivijalka on kuitenkin niin paljon ulkoneva, että tuuletusrakoa ei seinän alaosassa ole koska ulkoverhouslaudoitus alkaa kivijalan päältä tai rako on myöhemmin rapattu umpeen. Ulkoverhouslaudoitus on 21 mm paksua ulkoverhouspaneelia (kuva 10.). Ulkoverhousta tehdessä ilmanvaihtoräppänoitä on suljettu ja yksi tuvan ikkunoista on laitettu umpeen.

Kuva 9. Vanha pärevuoraus Kuvaaja Ari Vatanen

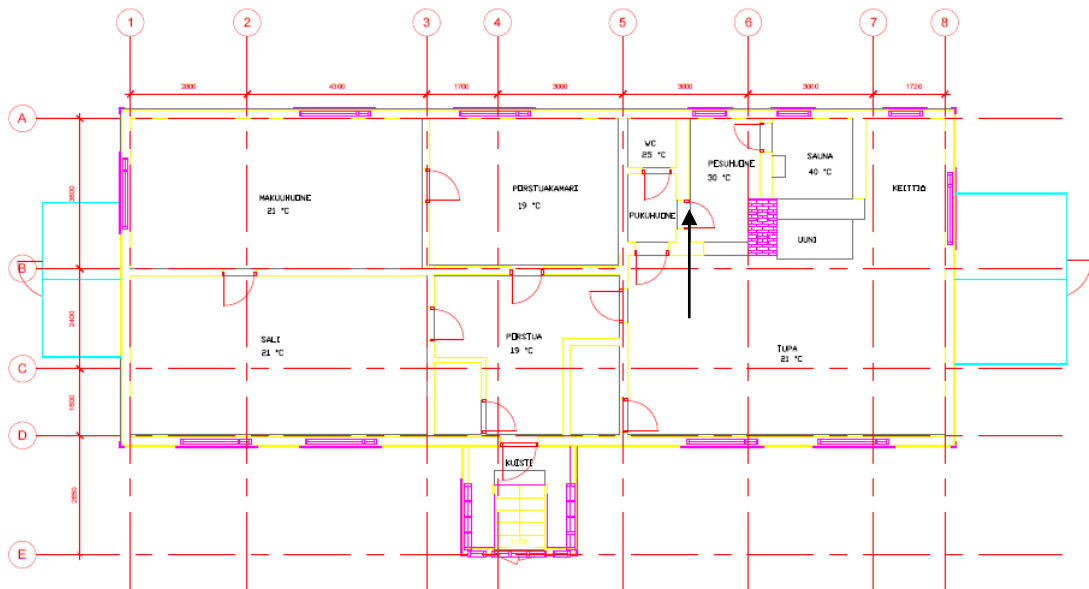
Vuoden 1967 peruskorjausremontissa uusittiin talon lämmitysjärjestelmä, lattia ja ikkunat sekä tehtiin saunatilat ja sisävesä (kuva 11.). Talon iso kiviuni ja toinen savu

Kuva 11. Saunatilat ja sisävesä

Talon T-malliset ruutuikkunat vaihdettiin 60-luvulle tyypillisiin tuuletusaukollisiin sisäänpäin avautuviin ikkunoihin, jotka ovat alkuperäisiä ikkunoita hieman matalammat ja leveämmät. Tuvan puoleiseen päähän tehtiin sauna, pesutilat ja sisä vessa, jotka ovat alkuperäiset kaikilta pinnoiltaan, joten käytön jäljet, materiaalin kulumiset ja ajan patina näkyvät tiloissa.

Sauna- ja pesuhuonetilat puretaan ja uusitaan kaikilta pinnoiltaan. Lattiavalu piikataan auki ja pesutiloihin asennetaan uudet kaivot ja viemäroinnit. Lattiaan asennetaan nykynormit täyttävä kosteuseristys ja laatoitetaan. Seinä ja katto paneloidaan uudella paneelilla niiltä osin jossa paneelia on nykyisinkin ja muuratut seinät laatoitetaan. Vanhat ja huterat saunanlauteet korvataan uusilla. Saunan korvausilmaventtiili muutetaan seinästä asennettavaksi lattiavaluun. Vanha, mutta hyväkuntoinen saunanovi puretaan ehjänä ja asennetaan uudestaan. Pesuhuoneeseen asennetaan suihku. WC- ja pukuhuoneiden lattiabetoni piikataan samalla auki uuden viemäroinnin järjestämiseksi. Lattiat laatoitetaan ja seinät sekä katto paneloidaan uudestaan.

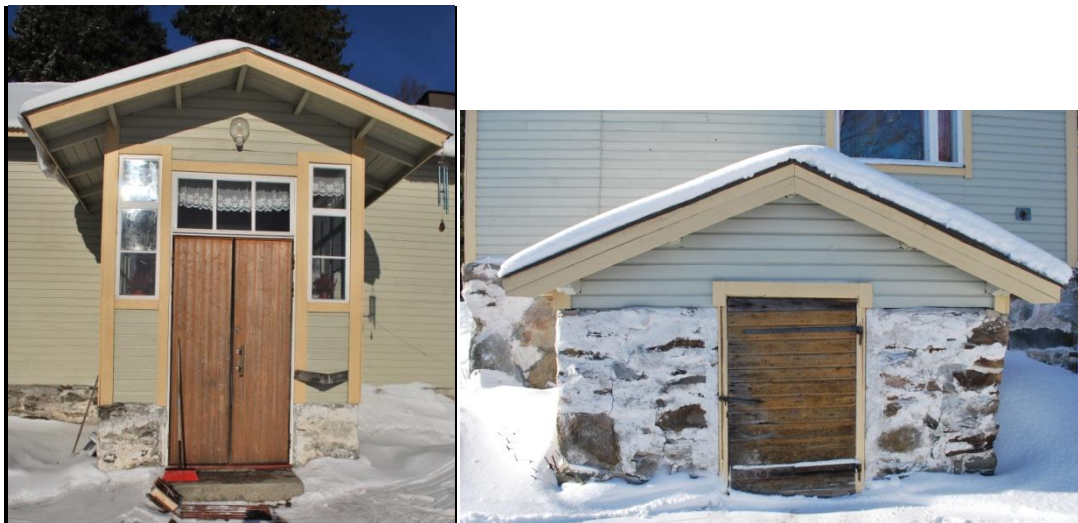
Rakennuksen ulko-ovi on myös vaihdettu alkuperäisestä nykyiseen koriste-paneelioveen vuoden 1967 peruskorjauksessa. Nykyiset ulko-ovet ovat hieman matalampia alkuperäisiin verrattuna, jonka näkee vertaillen vanhaa ja uutta kuvaa, jossa oven yläikkuna on laskettu muutamia senttejä alemmaksi. Kellareihin johtavat ovet ovat alkuperäisiä, yksinkertaisia lautaovia, jotka ovat hyväkuntoiset (kuva 12.).

Kuva 12. Kuistin- ja kellarinivet Kuvaaja Ari Vatanen

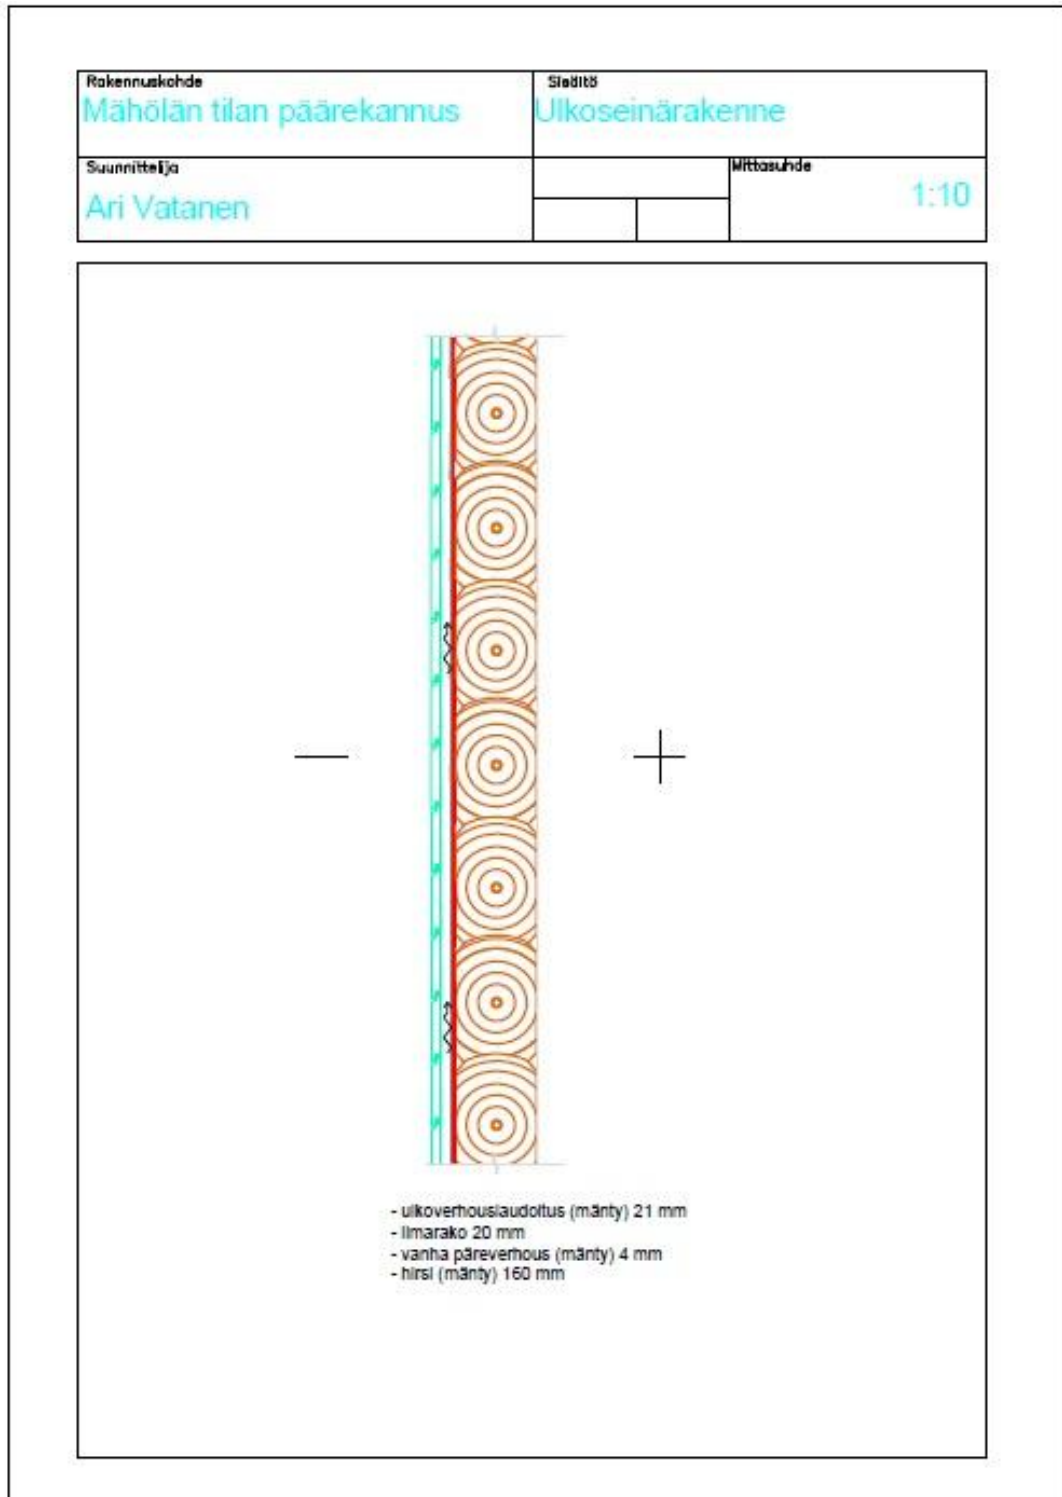
- 21 mm mäntyulkoverhouslaudoitus
- tuulettuva / tuulettumaton ilmarako
- 4 mm mäntypäre
- 160 mm mäntyhirsi.

Kahdessa ensimmäisessä rakenteessa ei ollut tervapaperia hirren sisäpinnassa. Rajasin tutkimuksen tarkastelujakson marraskuusta maaliskuuhun, koska talvella lämpötilaerot muodostuvat suuremmiksi ja kosteus tiivistyy näin herkemmin rakenteisiin.

Kuva 15. Detaljokuva seinärakenteesta (ei mittasuhteessa)

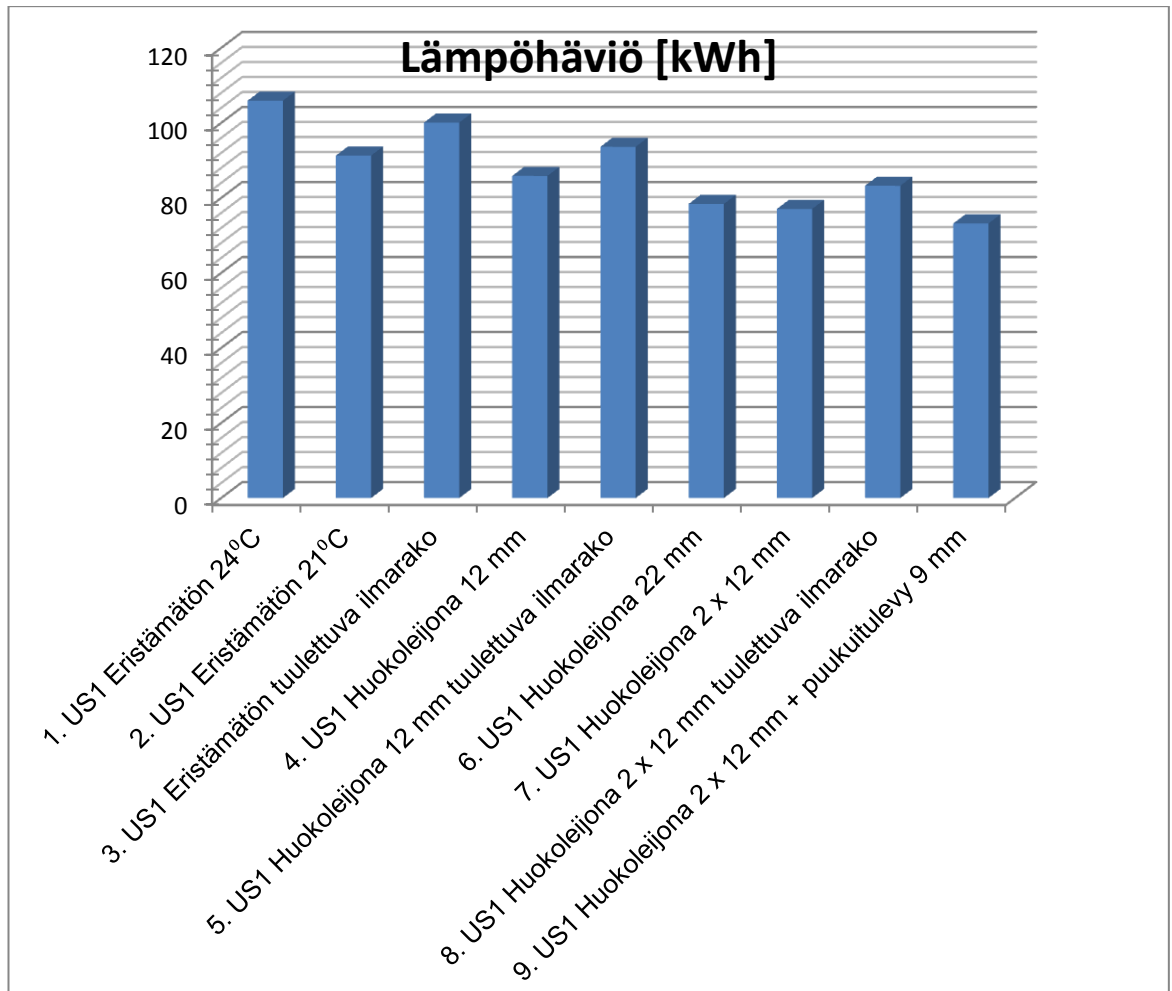
Kaavio 1. Rakenteen lämpöhäviö

Taulukon ja kaavion perusteella pienimpään U-arvoon ja pienimpään lämpöhäviöön seinäneliötä kohti päästään 9. rakenteella. Rakenteen suhteellinen kosteus käy lähellä 100 Rh% hirsirakenteen kohdalla, joten rakenne on selvästi riskirakenne. Ilmiö pahe-nee entisestään, jos tuulettumaton ilmarako muutettaisiin tuulettuvaksi. Tuulettumaton ilmarako on siis toimivampi ratkaisu tämän rakennuksen rakenteen kannalta. Rakenteessa 8. suhteellinen kosteus nousee reilusti yli 100 Rh %, joten rakennetta ei kannata ottaa käyttöön. Riskittömin ratkaisu rakennevaihtoehdoista olisi numero neljä. 4. rakenteessakin suhteellinen kosteus nousee korkealle (96 Rh %), mutta vain julkisivuverhoksen ja tuulettumattoman ilmaraon kohdassa. Hirren kohdalla teoreettinen suhteellinen kosteus nousee 78,4 Rh %. Jos rakenteeseen 4. lisätään tuulettuva ilmarako, hirren suhteellinen kosteusprosentti nousee 94,8 Rh % ja rakenteesta tulee silloin riskirakenne. (kuva 10.)
