SUOJELTUIJEN RAKENNUSTEN RIVIPELTIKATTOJEN KORJAUSOHJE

Helsingin yliopiston vuotavat vesikatot

Ammattikorkeakoulun opinnäytetyö

Renovation guide for conserved strip metal roofs

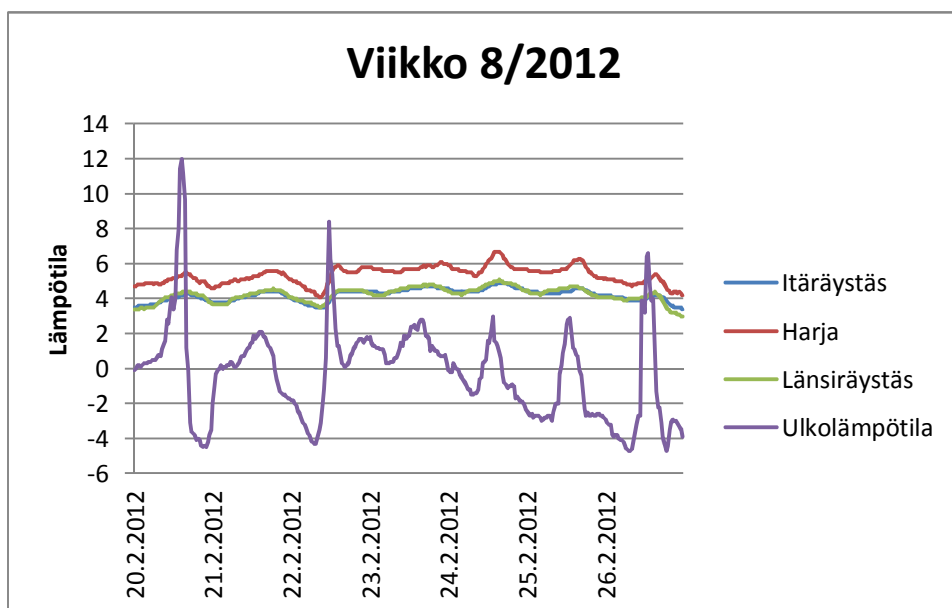
Kuvio 1. Kohde A, viikko 8/2012

Ullakkotilan tuuletuksen vähäisyydestä kertovat talven yli kestäneistä mittauksista saadut lämpötilakäyrät. Esimerkiksi 14.2. klo 12 lämpötilat räystäiden läheisyydessä (+2,3 ja +2 C) ovat vain reilun asteen kylmempiä kuin harjalla(+3,4), ulkolämpötilan ollessa -5,5 C eli melkein 9 astetta harjan lämpötilaa alhaisempi.

Vesivuotojen osalta kriittisimpiä päiviä ovat ne, kun lämpötila ulkona on hieman pakkasen puolella. Tällöin lämpötila ullakkotilassa on melko korkea ja katteen päällä sulava lumi jäätyy räystäälle. Tällaiset lämpötilat olivat mm. viikolla 8/2012 (20.-26.2.2012), josta on diagrammi kuviossa 1.

Koko tarkastelujakson (79 vrk) aikana harjakohdan lämpötila on ollut pakkasen puolella neljä kertaa, yhteensä noin kolmen vuorokauden ajan. Ensimmäisen kerran lämpötila painui $-0,5$ asteeseen 2.2., kun ulkona oli maksimissaan $-20,9$ °C pakkasta. Lämpötilaero oli siis tuolloin yli 20 astetta. Pari päivää myöhemmin 5.2. pakkasen ulkona laski taas alle 20 asteen, mutta luultavasti tuolloin katolla oli paksumpi lumipeite, koska ullakon puolella harjalla mitattiin $+2$ °C lämpötiloja. Lämpötilaero ullakon harjan ja ulkolämpötilan välillä oli suurimmillaan 25,5 astetta. Keskimääräinen ero ulko- ja sisäilman välillä helmikuun aikana oli 9,3 astetta. Tutkimusjakson aikana harjakohdan lämpötilan keskiarvo oli $+6,2$ °C

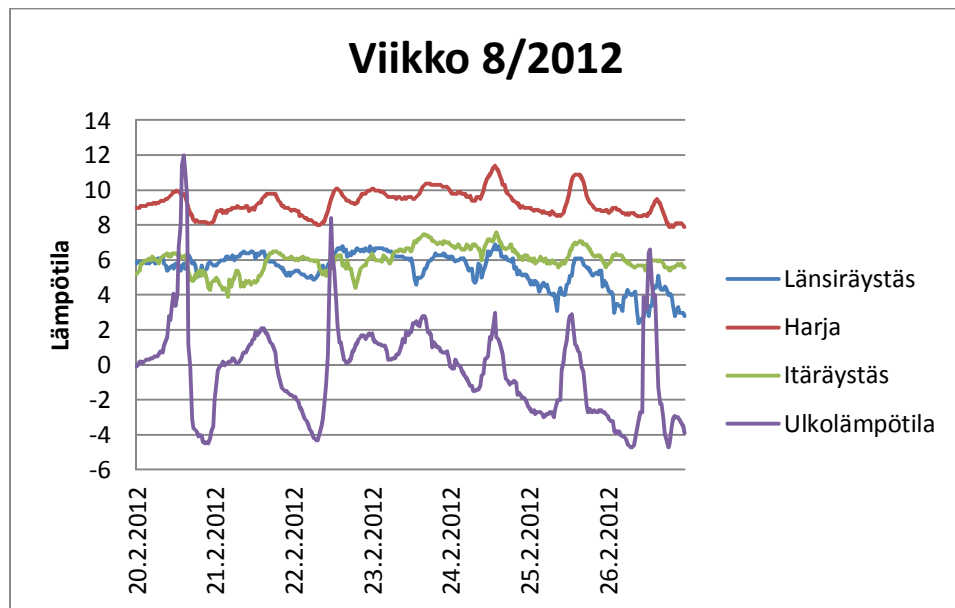
Kuvio 2. Kohde B viikko 8/2012

Talven 2012 aikana kohteen B ullakkotilan harjalla mitattiin jopa 27 asteen ero ulkolämpötilaan, kun helmikuisena aamuna ulkolämpötilaksi mitattiin $-23,4\text{ }^{\circ}\text{C}$ ja ullakkotilassa harjalla lämpötila oli $+3,5\text{ }^{\circ}\text{C}$. Keskimäärin ero ulkoilman ja ullakkotilan harjan lämpötilassa helmikuussa oli 12,9 astetta. Lämpötilaero räystäillä ja harjalla oli sydäntalvella 4-5 astetta, keväämmällä ero pieneni. Harjakohdan keskilämpötila mittausjaksolla oli $+9,4\text{ }^{\circ}\text{C}$. Kappaleessa 6 on tarkasteltu kohteen B yhden osaston ilmanvaihtokonehuoneen ja –kanavien sekä yläpohjan aiheuttamaa lämpökuormaa ullakkotilaan.

Talven 2012 aikana kohteessa ei havaittu kattovuotoja.

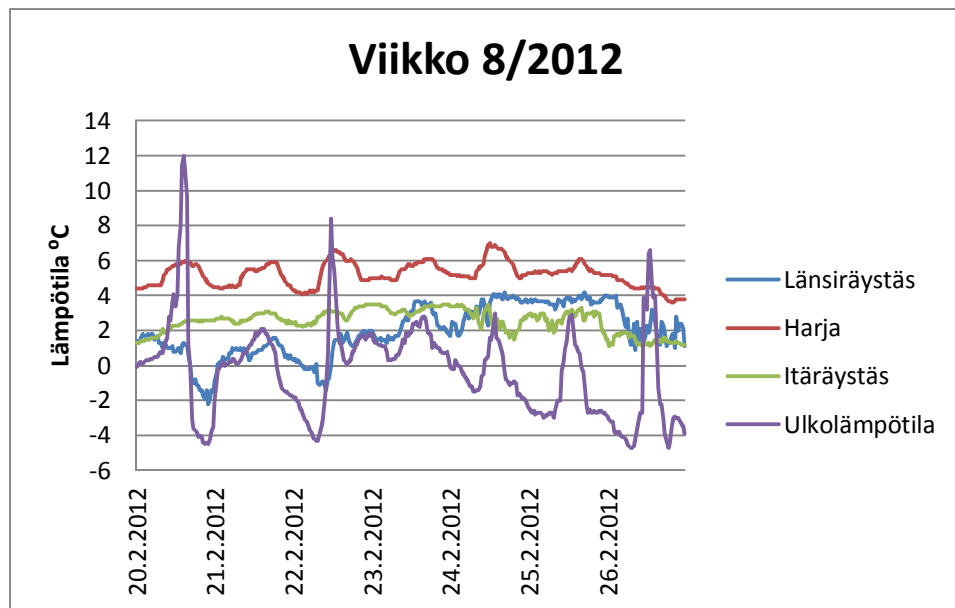
Kuvio 3. Kohde C viikko 8/2012

Harjan ja räystäiden lämpötilaero oli keskimäärin neljä astetta, mutta merkittävä osuus ullakkotilan tuuletuksessa on myös räystäään alapuolella olevilla ikkuna-aukoilla, joiden jäädyttävää vaikutusta ei tullut kokonaisuudessaan mukaan räystäältä mitattuihin lämpötila-arvoihin. Harjakohdan mittausjakson keskilämpötila oli +7,1 °C.

Ullakkotilan suhteellinen kosteus vaihteli 30 ja 67,3 prosentin välillä, keskiarvoltaan se oli 48,6 %.

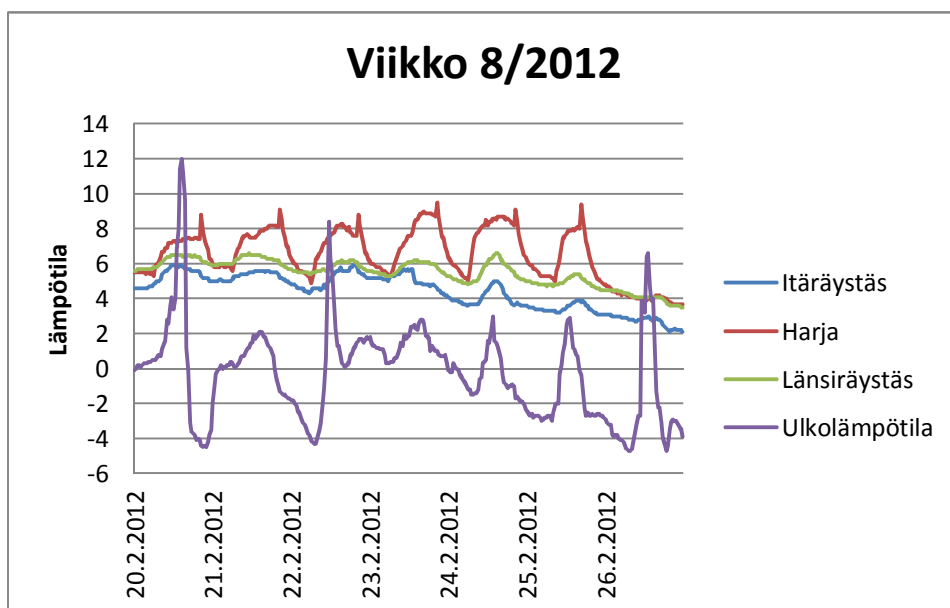
Kuvio 4. Kohde D viikko 8/2012

Talven aikana rakennuksessa tapahtui yksi kattovuoto 22.2.2012 sisäjiirin ja syöksyputken lähellä. Vuotoa edeltävinä päivinä ulkolämpötilat olivat vaihdelleet -5 ja $+2$ asteen välillä (kts. kuvio 4), oli siis luvussa 4.3.1 mainitut kriittiset olosuhteet. Sulamisvesi padottui pystykourun taakse ja vuoti saumasta kastellen osittain ulkoseinän yläosan. Katto oli luultavasti vuotanut aiemminkin samasta kohtaa, sillä ullakkotilaan oli viritelty muovia vuotopaikalle, ja julkisivu on siitä kohdasta rapistunut.

Kohteen D jatkuvatoimiset mittalaitteet sijoitettiin palo-osastoon, johon ilmanvaihtokonehuoneet on sijoitettu ja jossa huippuimuri on jatkuvasti toiminnassa. Helmikuussa harjalla mitattiin keskimäärin $11,9$ astetta ulkoilmaa korkeampia lukemia. Harjakohdan lämpötila ei käynyt koko talven aikana kertaakaan pakkasen puolella, alin lämpötila oli $+0,8$ astetta ulkolämpötilan ollessa noin -20 astetta. Aamun 5.2. lämpötilaeron maksimiarvo oli jopa $28,2\text{ °C}$. Tuolloin harjalla oli lähes 5 °C lämmintä, kun ulkona paukkuivat $-23,4$ asteen pakkaset. Räystäällä lämpötilat olivat vain alle 2 °C kylmempiä kuin harjalla. Räystäiden ja harjan pieni lämpötilaero kertoo joko siitä, että ullakko on hyvin tuuletettu tai siitä, ettei räystäältä tule kylmää korvausilmaa. Koska ullakon lämpötila on reilusti ulkoilmaa lämpimämpi, on jälkimmäinen vaihtoehto kohteeseen pätevä.

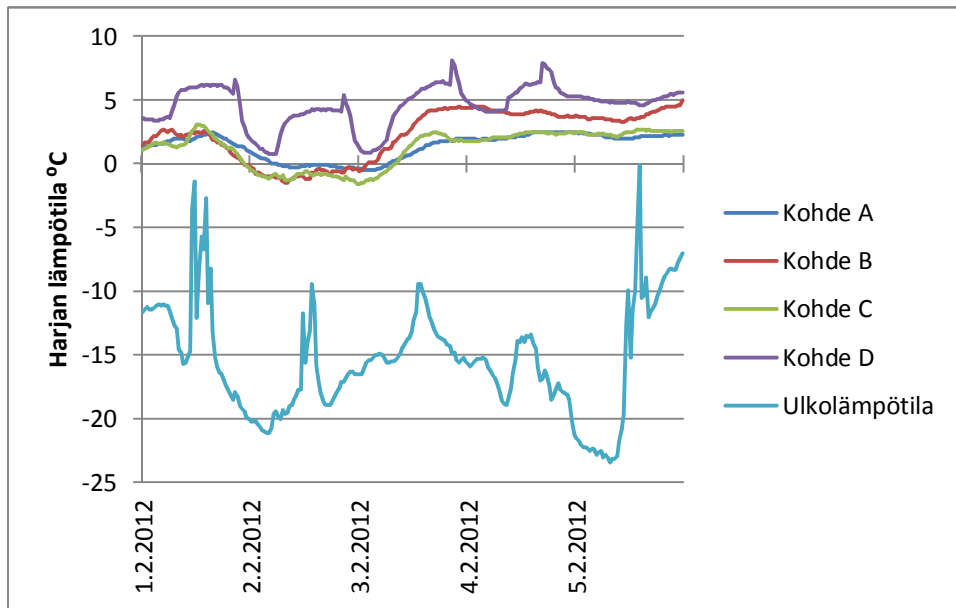
Kuvio 5. Helmikuun alun pakkasjakso.

Kenttätutkimuskohteista ylivoimaisesti lämpimimmäksi osoittautui kohde B harjakohdan mittausten keskilämpötilalla +9,6 °C. B:n lämpötilat olivat korkeimmat lähes koko mittausjakson ajan lukuun ottamatta helmikuun alun kovia pakkasia, jolloin se oli vain toiseksi lämpimin tai viileämpi. Kohteessa ilmanvaihtokonehuoneen ja -kanavien määrä oli ullakon tilavuuteen nähden suurin, mutta jatkuvatoimisella huippuimurilla ja 30 mm tuuletusraolla järjestetty tuuletus oli näennäisesti paras.

Seuraavaksi lämpimin oli kohde D, jossa oli myös jatkuvasti päällä oleva huippuimuri ja vain muutama korvausilma-aukko. Kohteen harjakohdan mittausten keskilämpötila oli +7,8 °C. D:n lämpötilakäyrässä erikoista muihin nähden on, että silloinkin kun muiden kohteiden lämpötilat pysyivät suhteellisen tasaisena (esimerkiksi kohteen kattovuotoa edeltävinä päivinä), nousi D:n lämpötila aamun +4,3 asteesta illan +8,7 asteeseen. Helmikuun alussa kovilla pakkasilla kohde D oli muita tutkimuskohteita lämpimämpi.

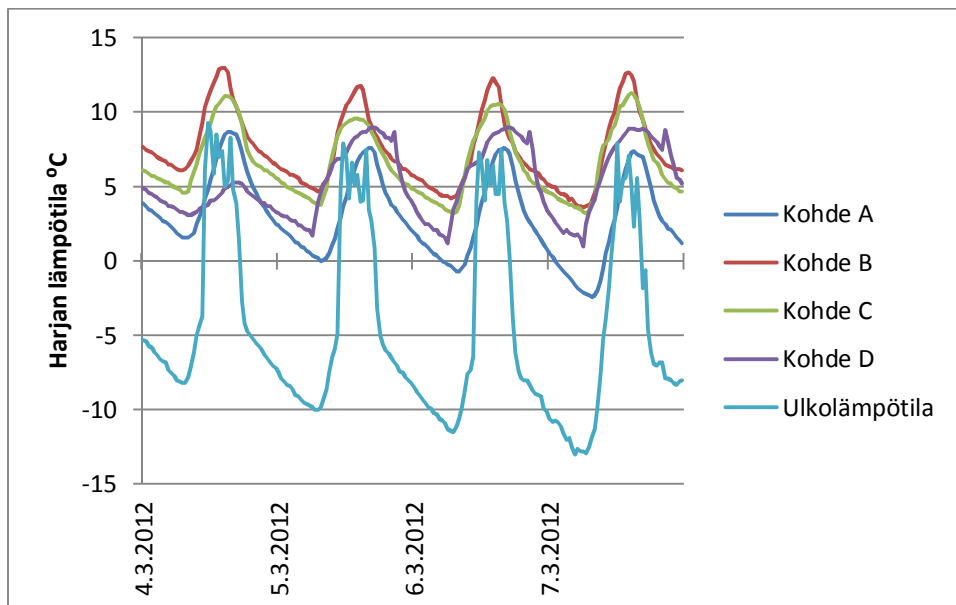
Kuvio 6. Maaliskuun alun suuret lämpötilavaihtelut.

Kohteen C (avatut ikkunat ja rako räystäällä, alipainetuulettimet harjalla) harjakohdan keskilämpötila oli toiseksi kylmin, +7,1 °C. Se pysyi tutkimuskohteiden viileimpien mittausravojen joukossa aina siihen asti, kun lämpötilaero yön ja päivän välillä kasvoi yli 10 asteeseen. Maaliskuun alun aurinkoisina päivinä ulkolämpötilan ero yöpakkasten ja päivänpaisteen välillä oli jopa 20 astetta, ja tällöin kohteen C harjakohdan lämpötila kipusi korkeimpien joukkoon.

Kohteen A (räystäslaudassa rakoja, alipainetuulettimia harjalla) harjakohta pysyi talven ajan viileimpänä, sen keskilämpötila oli +6,4 astetta. Erityisesti maaliskuun alun kireillä yöpakkasilla A erottui joukosta kylmimpänä ollen jopa yli kuusi astetta toiseksi kylmintä viileämpi.

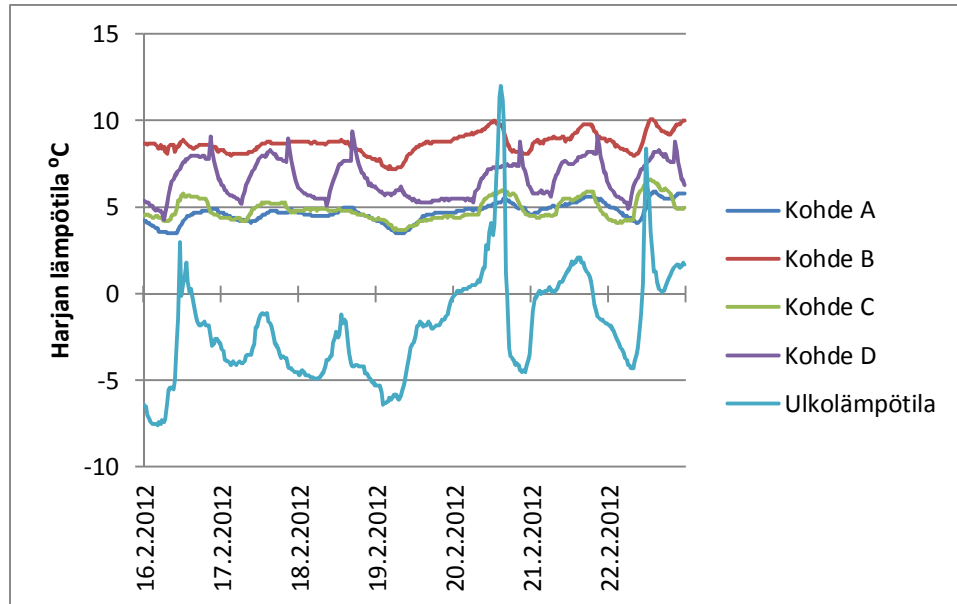
Kuvio 7. Kattovuotojen osalta kriittiset päivät.

Kattovuotojen osalta kriittisimpien päivien pikkupakkasten aikana kohteiden viileysjärjestys on sama kuin yllä oleva. Tällöin kohteissa A ja C lämpötilat pyörivät alimmissa lukemissa, B:ssä on viitisen astetta korkeammat lämpötilat ja D:n lämpötilat vaihtelevat näiden kahden välillä.

Vertailun häntäpäässä ovat siis kohteet, joissa ullakon tuuletukseen on käytetty huippuimuria, ja kylmimpänä kohde, jossa tuuletus on ainakin näennäisesti heikoin. Toiseksi kylmimmässä kohteessa tuuletus taas tuntuisi olevan melko hyvä. Mittausten perusteella voisi päätellä, ettei tuuletuksen tehostaminen varsinkaan huippuimurilla ole välttämättä hyväksi katon jäädyttämisessä. Tämä johtuu siitä, että huippuimuri voi aiheuttaa ullakolle alipaineen, joka imee epätiivin yläpohjan läpi lämmintä korvausilmaa. Ullakon tuuletuksen tehostaminen poistoilmapuhaltimella ilmavuotoja tiivistämättä saattaa pelkästään pahentaa lämpökuormaongelmia.
