Anna Maria Lehikoinen

# Italialaisen 1600-luvun maalauksen tutkimus ja konservointi

Metropolia Ammattikorkeakoulu  
Konservaattori AMK  
Konservoinnin koulutusohjelma  
Opinnäytetyö  
25.5.2012

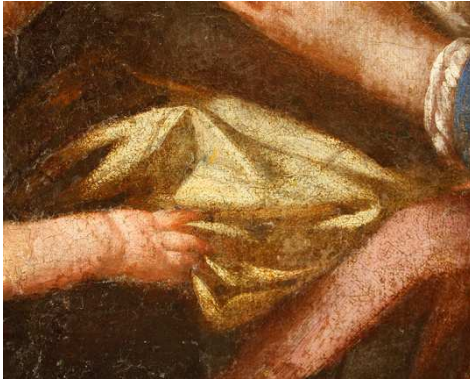
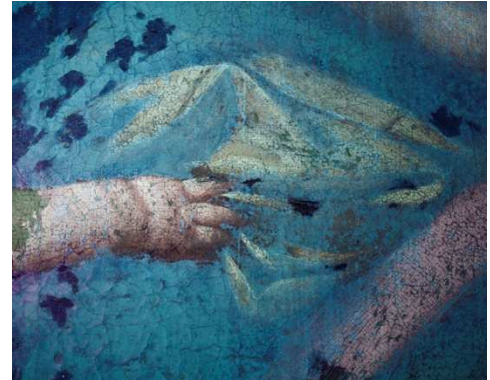
Kuvat 3 ja 4<sup>6</sup>. Yksityiskohta lakanpoiston aikana. Kuva samasta alueesta päivänvalossa sekä UV-valossa. Vaaleankeltaisen ja vaaleanpunaisen alueen sekä ihoalueen maalipinnat ovat paljastuneet lakan alta. Tummillä alueilla on vielä lakkaa, joka fluoresoi UV-valossa sinivihreänä. Vanhat restauroinnit näkyvät UV-valokuvassa tummina ja vihreinä.

Jäljelle jäänyt lakka on ohennuskäsittelyn yhteydessä aktivoitunut ja ei siksi fluoresoi enää vihreänä, kuten ennen konservointia, vaan sinertävänä. Restauroinnit näkyvät tummempina, sillä niiden päällä ollutta lakkaa on ohennettu. Lisäksi lakan alta on vaaleilla alueilla paljastunut paljon pieniä vanhoja restaurointeja, jotka eivät aikaisemmin olleet näkyvissä. Lapsen kädessä sekä vaaleankeltaisessa kankaassa olevat restauroinnit fluoresoivat vihertävinä luultavasti siksi, että ne sisältävät sinkkivalkoista (de la Rie 1986, 94).

Lakan ohennus- ja poistokäsittelyn aikana UV-valossa otetussa kuvassa näkyy, että vaaleille alueille on jätetty enää hyvin vähän lakkaa, kun taas tummilla alueille sitä on vain ohennettu. (Kuvat 3 ja 4.)

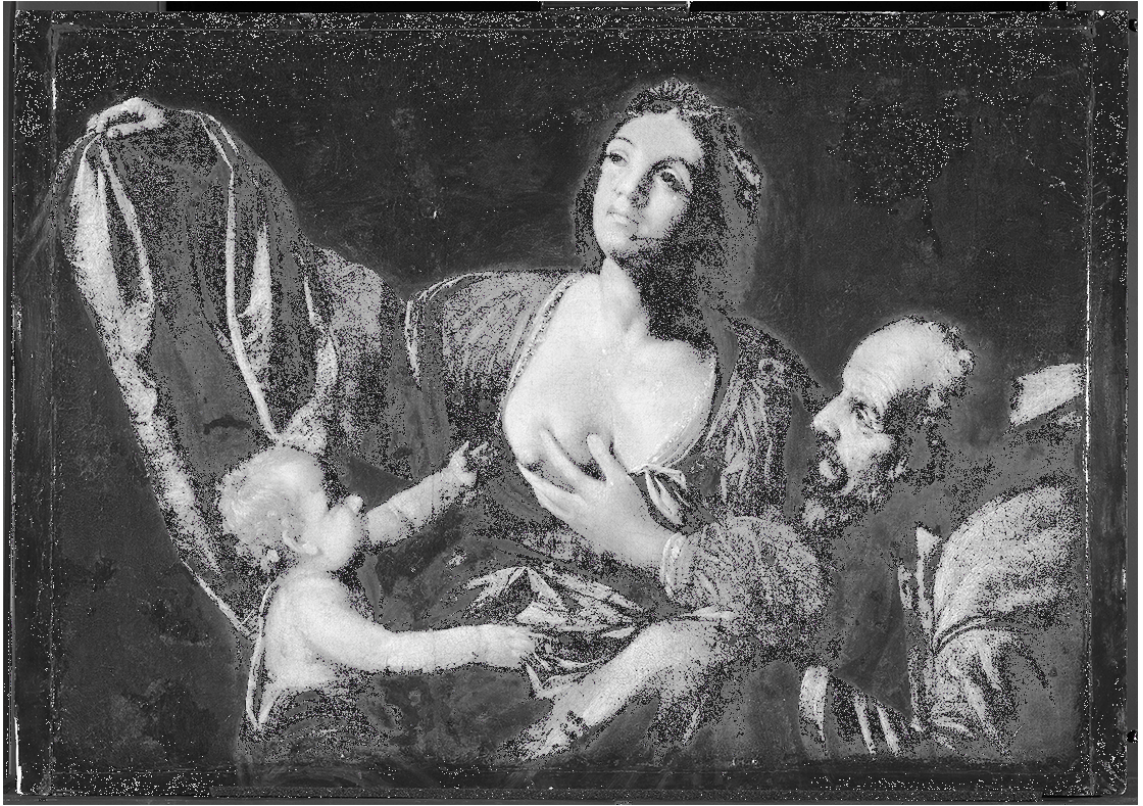
Infrapunareflektiokuvassa<sup>7</sup> ei ole havaittavissa aluspiirustuksia eikä muutoksia maalausten sommitelmaan. Vaaleilla alueilla olevat restauroinnit näkyvät tummina läiskinä. IR-reflektiokuvassa on nähtävissä myös sellaisia vanhoja restaurointeja, joita UV-fluoresenssitarkastelussa ei voitu havaita. (Kuva 5.)

Kuva 5. Infrapunarefleksio ennen konservointia.

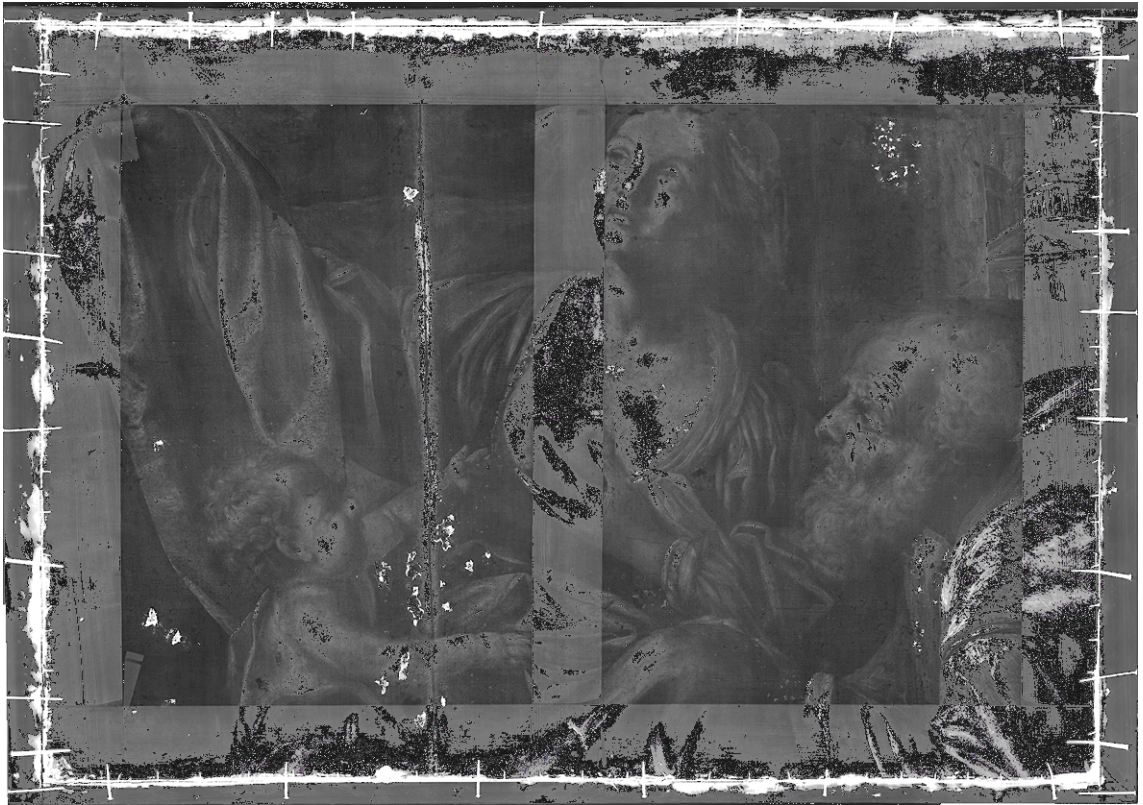
Röntgenkuvassa<sup>8</sup> (kuva 6) näkyvät valkoisina metalliset naulat, joilla lisälistat on kiinnitetty maalauksen kiilakehykseen. Kuvassa näkyvät pienemmät naulat ovat kankaan pingotusnauloja. Valkoisena näkyvä kitti lisälistojen ja kiilakehyksen rajalla sekä pienempinä täyttöinä eri puolella kuva-alaa sisältää todennäköisesti lyijyvalkoista. Lyijyvalkoista on mahdollisesti myös käytetty alkuperäisen maalauskankaan sauman kiinnittämiseen. Lyijyvalkoista öljymaalissa käytettiin aikaisemmin usein kittauksissa ja rakenteellisessa konservoinnissa (Nicolaus 1999, 106). Lyijyä ja muita raskasmetalleja sisältävät pigmentit absorboivat metallien tavoin röntgensäteitä voimakkaasti, joten ne näkyvät vaaleina röntgenkuvissa (Gettens, Kühn & Chase 1993, 77; Kühn 1993, 98).

Kuva 6. Röntgenkuva ennen konservointia. Raskaita metalleja kuten lyijyä ja rautaa sisältävät rakenneosat ja värialueet näkyvät kuvassa vaaleina.

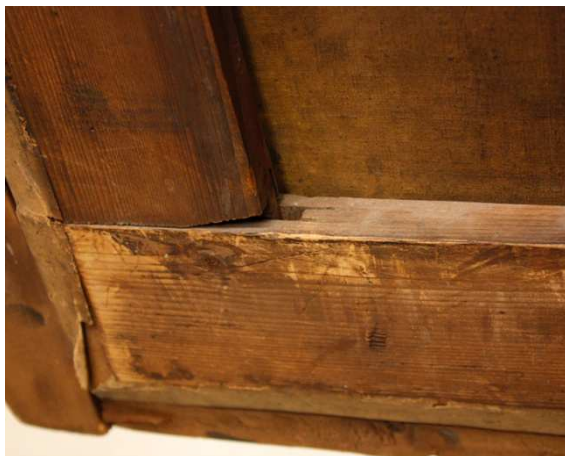
Kaksi kiilakehyksen kiiloista on tallella ja paikoillaan takaapäin katsottaessa kehyksen oikeassa yläkulmassa ja oikeassa alakulmassa. Lisäksi maalauksen tullessa konservoitavaksi oli ylimpään kiilapuuhun teipattuna kiinni paperipussi, jossa on vielä yksi kiila. Yhteensä kiilakehyksessä on paikat kymmenelle kiilalle. Kiiloja on ollut jokaisessa kul-

Kuva 19. Kiilakehyksen liitostyyppi on suoraan sahattu loviliitos. Kulmassa on paikat kahdelle kiilalle.

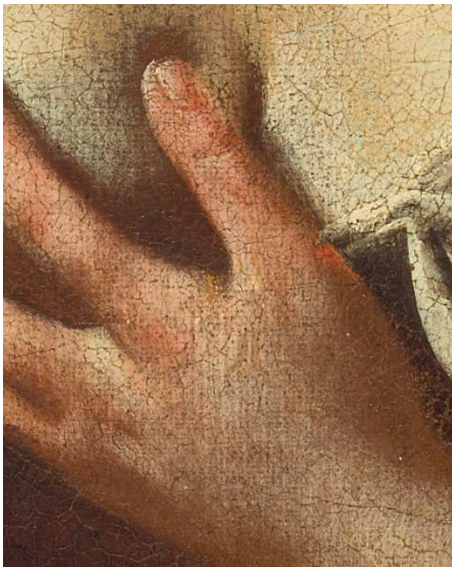
Alkuperäisen kankaan rakennetta voidaan kuitenkin tarkastella alueilta, joissa se kuuluu läpi ohuista maalikerroksista. Kankaan rakenne on hahmotettavissa varsinkin vaaleankeltaisella värialueella sekä ihoalueiden valo- ja varjokohtien rajalla. (Kuva 20.) Maalauksen kankaan rakenteen pystyy myös näkemään röntgenkuvassa. (Ks. liite 7.) Vain alkuperäinen kangas näkyy röntgenkuvassa. Tämä johtuu todennäköisesti kangasta vasten painuneen pohjustuksen öljysideaineeseen lisätyistä lyijyn oksideista sekä pohjustuksessa pigmentteinä käytetyistä lyijyvalkoisesta ja lyijymönjämästä.

Kuva 20. Alkuperäisen maalauksen kankaan rakenne on näkyvissä ohuin kerroksin maalatuilla alueilla.

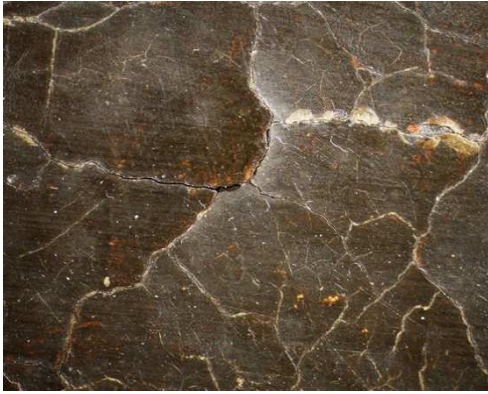
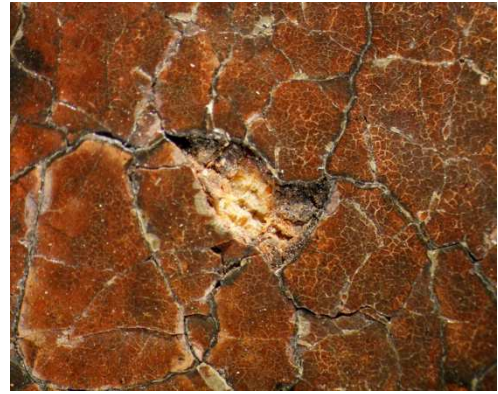
Kuvat 22 ja 23. Taustan alueen koholle noussutta maalia sekä maalinpuutos lapsen kädessä.

Maalikerrokset ovat pääosin tallella ja kiinni pohjustuksessa. Siellä missä maalipuutosta esiintyy, ovat joko kaikki pohjustus- ja maalikerrokset irronneet kankaasta tai vain ylemmät pohjustuskerrokset ja maalikerrokset alemmista pohjustuskerroksista. Lapsen käden hilseilevällä alueella ovat maali- ja pohjustuskerrokset irronneet kokonaan, ja kangas on näkyvissä. (Kuva 23.) Taustan alueella, naishahmon oikean olkapään yläpuolella on kohta, jossa maalikerros ja mahdollisesti ylempi pohjustuskerros puuttuvat, ja näkyvissä on punaruskeaa pohjustusta.

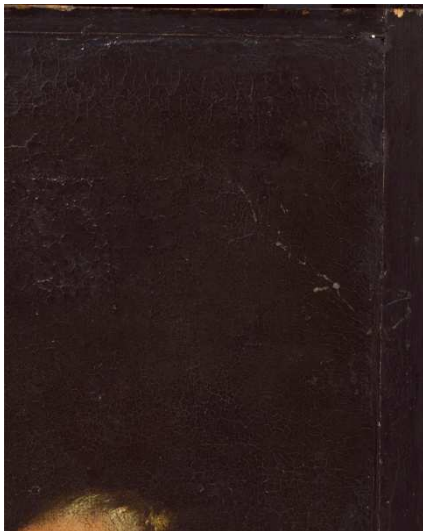
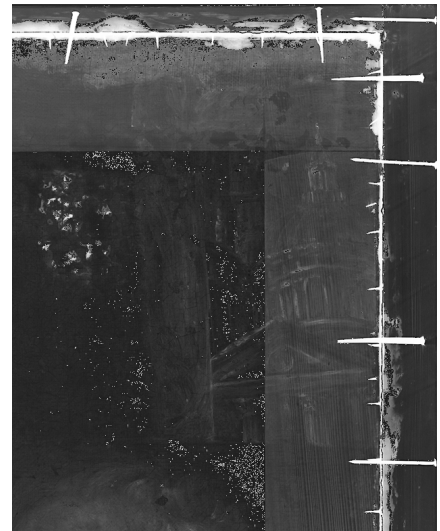
Röntgenkuvassa paljastui, että maalauksen oikeassa yläkulmassa on ollut kuvattuna ikkuna, josta näkyy kirkkomaisen rakennuksen yläosa kupoleineen. (Kuvat 28 ja 29.) Amos Andersonin taidemuseon amanuenssin Synnöve Malmströmin mukaan rakennus esittää ehkä Rooman Pietarinkirkkoa (Malmström 2012). Pietarinkirkon kupolin ja julkisivun rakennustyöt valmistuivat 1590–1610-luvuilla. Kirkon kuvaaminen oli suosittua aikakauden taiteilijoiden keskuudessa (Malmström 2012).

Kuvat 28 ja 29. Päivänvalossa otettu kuva maalauksen oikeasta yläkulmasta sekä röntgenkuva samasta kohdasta.

Ikkunan kuva-aiheen näkyminen vaaleana röntgenkuvassa johtuu siitä, että siinä käytetyt pigmentit sisältävät paljon raskaita metalleja. Alueelta mitattiinkin röntgenfluoresenssitutkimuksissa suuri pitoisuus lyijyä<sup>18</sup>. Ikkunasta näkyvän rakennuksen kohdalta

On mahdotonta tietää, miksi ikkuna on maalattu piiloon. Ikkunan alueen päällemaalaus ei näy UV-valossa otetussa kuvassa eikä infrapunareflektiokuvassa kuten uudemmat päällemaalaukset, joten se on todennäköisesti verrattain vanha. Ei ole poissuljettua, että kyseessä olisi alkuperäisen taiteilijan kesken maalausprosessia tekemä muutos. Toisaalta ikkunan peittäminen saattaa liittyä maalauksen pinta-alan jatkamiseen lisälis-toilla myöhemmässä vaiheessa.

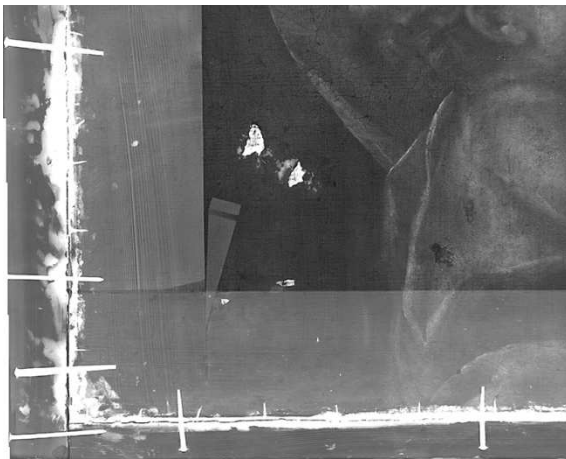
Listojen rakennetta on mahdollista tarkastella röntgenkuvasta. Listat on kiinnitetty kiilakehykseen metallinauloilla. Ylä- ja alareunan listoissa on röntgenkuvassa nähtävissä vanhoja, kulmikkaita nauloja. Oikean ja vasemman reunan listoissa on sekä vanhoja kulmikkaita nauloja että moderneja, pyöreitä lankanauloja. (Kuva 33.) Vanhat naulat ovat ylä- ja alareunan listoissa lyhyempiä kuin oikean ja vasemman reunan listoissa käytetyt. Nämä vanhat kulmikkaat naulat saattavat olla tehdasvalmisteisia tai käsin taottuja. Monet nauloista ovat hieman eripituisia ja eripaksuisia.

Kuva 33. Röntgenkuvassa näkyvät listojen kiinnittämiseen käytetyt erilaiset naulat. Pienimmät naulat ovat maalauksen pingotukseen käytettyjä nupinauloja.

Naulojen teollinen massatuotanto alkoi 1830-luvulla. Vielä 1900-luvun alkupuolella suuri osa tehdasvalmisteista nauloista oli kulmikkaita levynauloja, vaikka lankanaulat alkoivatkin jo saada sijaa. (Nordisk Familjebok 1917, 713–714.) Uudet lankanaulat on mahdollisesti lisätty rakenteeseen listojen irrottamisen ja uudelleenkiinnittämisen yhteydessä, tai huonosti kiinni olleita listoja tukevoittamaan. Listojen näissä reunoissa on

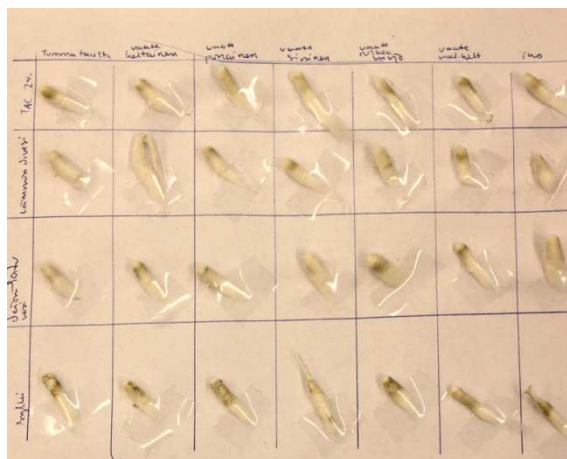
Maalauksen pinnalla on ohut kerros pölyä ja likaa. Pinta täytyy puhdistaa ennen kuin lakkaa ja vanhoja restaurointeja aletaan poistaa. Muuten ne saattavat irrota epätasaisesti.

Kuva 35. Pintapuhdistustesteissä käytettyjä pumpuleita. Alimman vaakarivin pumpulit olivat sylkipuhdistustestissä.

Pintapuhdistusta testattiin eri värialueille huoneenlämpöisellä deionisoidulla vedellä, noin 60-asteiseksi lämmitetyllä deionisoidulla vedellä, syljellä sekä 2 % triammoniumsitraatilla. Maalauksen pinnat eivät vaurioituneet kokeissa. Myöskään eri värialueiden reaktiossa kokeiltuihin aineisiin ei ollut eroja, mikä johtuu tasaisesta lakkakerroksesta. Kaikki kokeillut puhdistusaineet poistivat likaa jonkin verran. (Kuva 35.) Paras ja tasaisin puhdistustulos saatiin syljellä. Pintapuhdistus päätettiin siis tehdä syljellä.

Pintapuhdistus tehdään maalinkiinnityksen yhteydessä. Pinnalle jäänyt ylimääräinen liima poistetaan sylkeen kostutetulla pumpulilla ennen kuin se ehtii kuivua. Samalla pinnalla oleva lika ja pöly irtoavat.

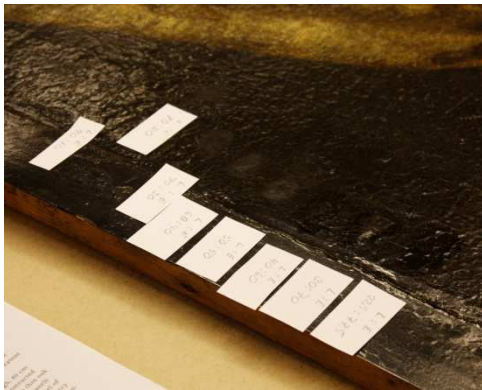
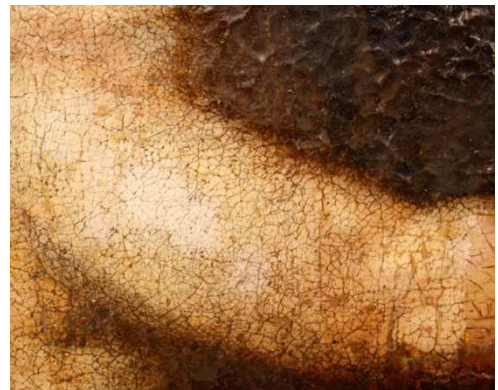
Puhtaalla Ligroinilla ja Ligroin-etanoliseoksella suhteessa 90:10 ei ollut havaittavaa vaikutusta lakkaan. Ligroin-etanoliseokset suhteissa 80:20, 70:30 ja 60:40 liuottivat lakkaa hieman ja sen pinta samentui. Poolisemmilla liuotinsöksillä (Ligroinin ja etanolin seokset suhteissa 50:50, 40:60 ja 30:70) lakka liukeni hyvin nopeasti. Lakka muuttui ensin kiiltäväksi ja liukeni hyvin, mutta liuottimen haihduttua testialueilla oli havaittavissa pieniä kohtia vaaleaa, samentunutta pintaa. Tarkasteltaessa mikroskoopilla 7,5–60-kertaisilla suurennoksilla näillä alueilla näytti olevan tiheää mikrokrakelyyriä. Käsitteily poolisemmilla tai poolittomammilla liuotinsöksillä ei vaikuttanut mikrokrakeloituneeseen pintaan. On mahdollista, että näissä kohdissa kaikki lakka oli irronnut ja oli päästy maalipintaan asti. Mikrokrakelyyri olisi merkki maalikerroksen sideaineen osittaisesta liukenemisestä.

Kuvat 36 ja 37. Lakanpoistoa kokeiltiin ensin maalausreunan tummalle alueelle eri liuotinsöksillä. Testejä jatkettiin lapsen käsivarren vaalealle alueelle.

Lakanpoistoa kokeiltiin myös vaalealle alueelle lapsen käsivarteen. (Kuva 37.) Vaalealla värialueella on helpompi havaita, kuinka paljon lakkaa on liuenut. Vaaleilta alueilta on lisäksi tarkoitus poistaa kaikki lakka, jotta myös vanhan ruskeaksi muuttuneen lakan jäämät saadaan poistettua. Ligroin-etanoliseokset suhteessa 50:50 ja 40:60 poistivat lakkaa hyvin testialueelta. Alue jäi kuitenkin mattapintaiseksi, eivätkä kaikki syvennyksissä olevat tummentuneen lakan jäämät lienneet.

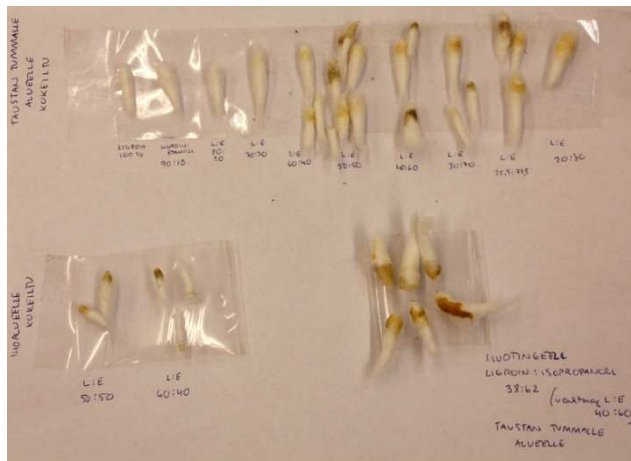
Kuva 38. Lakanpoistotesteissä käytettyjä pumpuleita. Yläreunassa ja vasemmassa reunassa näkyvät pumpulit ovat testeistä, joissa käytettiin nestemäisiä liuottimia. Oikean alakulman pumpulit ovat liuotingeelitesteistä.

Sopiva vaikutusaika kokeilulle liuotingeelille oli kaksi minuuttia. Kun kahden minuutin geelikäsittely toistettiin kahdesti, oli lähes kaikki lakka saatu poistettua vaalealta kokeilualueelta. Samaa käsittelyä testattiin myös taustan alueelle ja tulokset olivat hyviä. Lakkaa irtosi melko paljon, mutta sitä jäi myös kiiltävä kerros maalipinnan päälle.

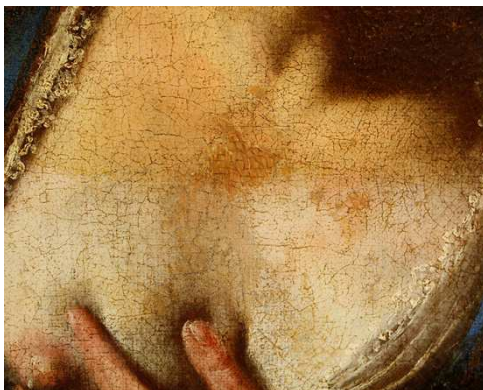
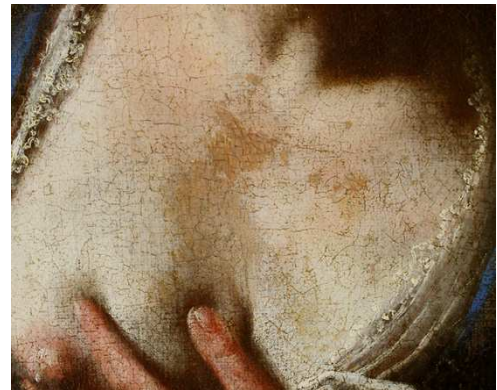
Kuvat 42 ja 43. Naisen rinnan vaalea ihoalue lakanpoiston aikana ja lakanpoiston jälkeen.

Lakkaa ohennettiin suunnitelman mukaisesti pieni alue kerrallaan liuotingeelillä, jossa oli Ligroinia ja isopropanolia suhteessa 38:62. Geeli ja siihen liuennut lakka pyyhittiin ensin pois kuivalla pumpulilla, ja loput geelin jäämät poistettiin samalla liuotinseoksella, jota geelissäkin oli käytetty. Käsiteltävänä olevalta alueelta poistettiin tämän jälkeen vielä hieman lakkaa Ligroin-etanoliseoksella suhteessa 80:20. Geelin vaikutusaikaa säädettiin eri värialueiden mukaan. Tumman taustan alueella lakkaa haluttiin vain ohentaa, joten alueelle tehtiin vain yksi 2 minuutin 30 sekunnin geelikäsittely. Vaaleilta alueilta lakka poistettiin kokonaan, joten niille tehtiin kaksi 2-3 minuutin geelikäsittelyä. Lisäksi vaaleimmilla ihoalueilla sekä vaaleankeltaisen kankaan valokohdissa maalipinnan syvennyksissä olleita ruskeiksi muuttuneita vanhan lakan jäämiä poistettiin vielä Ligroin-etanoliseoksilla suhteissa 80:20–40:60. (Kuvat 42 ja 43.)

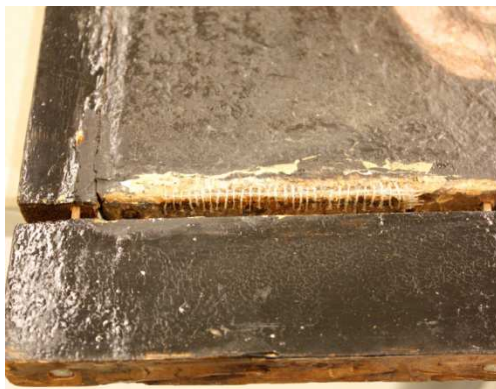
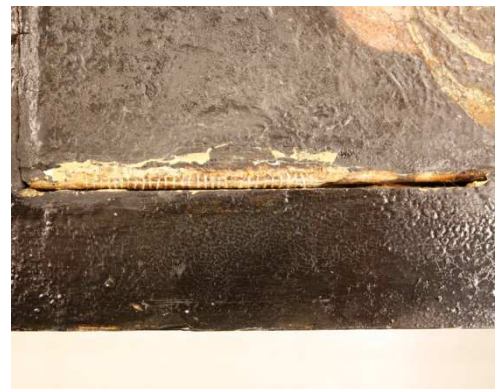
Maalauksen vasemmassa reunassa oleva repeämä vuorauskancaassa ei ole visuaalisesti häiritsevässä paikassa eikä vaurio ole maalauksen alkuperäisessä materiaalissa. Repeämä saattaa kuitenkin laajeta, jos sitä ei korjata. Tällöin maalaukseen saattaa tulla deformaatioita.

Kuvat 51 ja 52. Vasenta lisälistaa otettiin repeämän paikkaamisen ajaksi noin 6 millimetriä ulos. Repeämä paikattuna, ennen kittäystä.

Kun lisälistan ja kiilapuun välissä oli noin 6 millimetrin väli, tulivat kiilat kokonaan läpi. Lisälistan ja maalauksen reunassa olevaan kittiin oli tullut joitakin lohkeamia. Vuoraus-kankaan repeämään oli mahdollista nyt päästä käsiksi melko hyvin, joten lisälistan irrottaminen kokonaan ei ollutkaan välttämätöntä. Repeämän kautta pujotettiin pala silikonipaperia vuorauskankaan ja kiilapuun väliin repeämäkohdan alle. Repeämän reu-nat voitiin painaa lähes toisiaan vasten, ja myös sen alareunasta lähtevää lyhyempää poikittaista repeämää oli mahdollista käsitellä. Silikonipaperi esti liimattavan kohdan tarttumisen kiilapuuhun. Silikonipaperin pää ulottui maalauksen taustapuolella kiilapuun sisäreunan yli, joten se oli poistettavissa liimauksen jälkeen. Repeämä voitiin näin pai-kata ilman, että lisälistaa irrotettiin kokonaan. Niin vältettiin myös ylimääräinen rasitus, jota listan irrottamisesta ja kiinnittämisestä takaisin paikalleen olisi maalaukselle aiheu-tunut.

Repeämän reunoja ei saatu aivan puskusaumaan, joten niiden väliin lisättiin pellavai-sesta maalauskaasta purettu lanka. Poikittaiseen repeämään lisättiin pieni intar-siapaikka, joka oli 10 % sampiliimalla kovetettua pellavakangasta. Tämän jälkeen re-peämien poikki lisättiin silloiksi lyhyitä pellavakangasta purettuja lankoja. Liimana käy-tettiin Lascaux Acrylic Adhesive 498 HV:tä. Liimattuja kohtia lämmitettiin niiden kuivut-tua noin 75 asteeseen lämmitetyllä lämpölusikalla. Paikkaamisen jälkeen kankaan ja kiilapuun välissä ollut silikonipaperi poistettiin. (Kuva 51.) Paikattu kohta laitettiin puris-tuksiin kiilapuuta vasten yön ajaksi, jotta liimasauma ei rasittuisi heti. Seuraavana päi-vänä lisälista hakattiin kuminuijalla varovasti takaisin paikoilleen. (Kuva 52.)

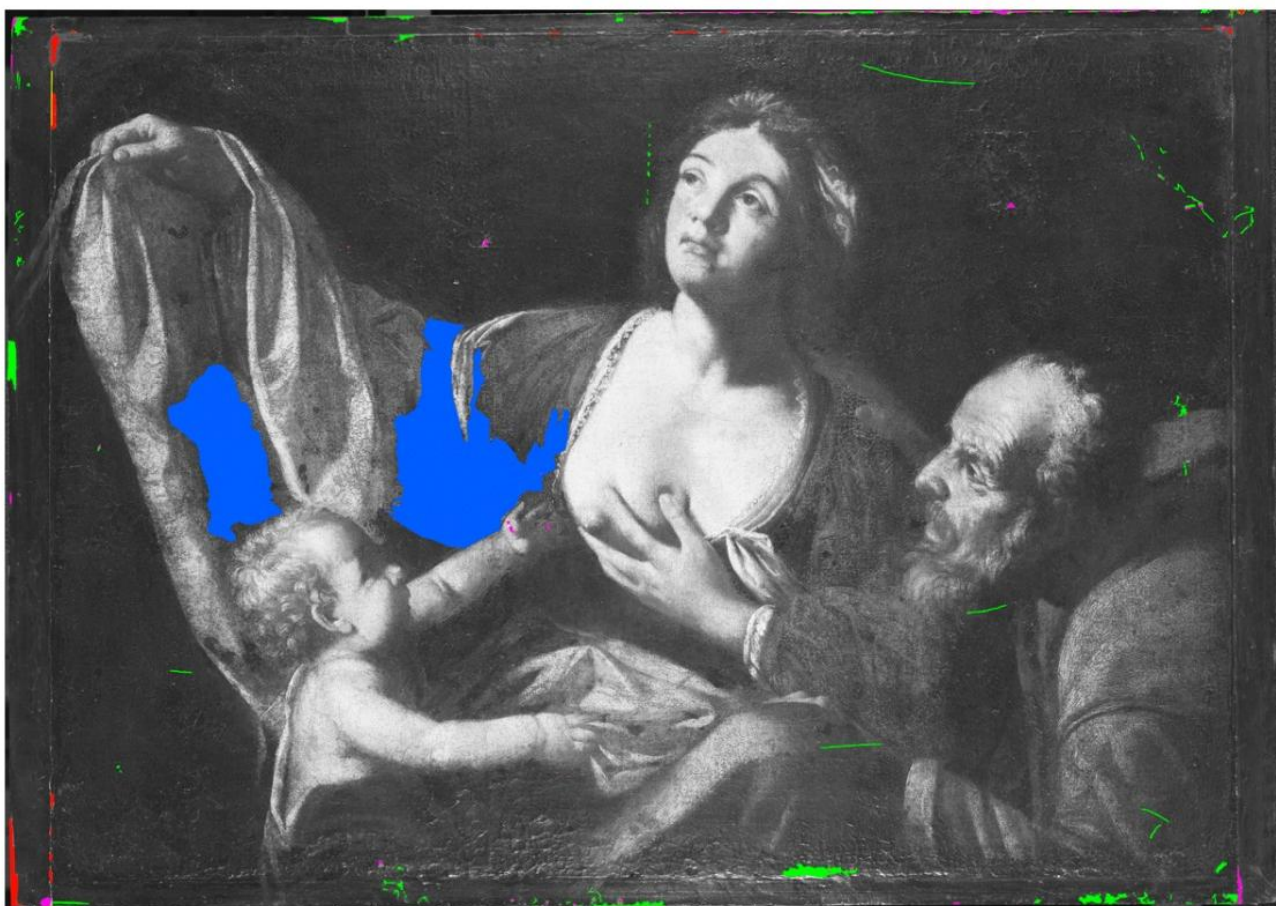
Vauriot ennen konservointia

Maali- ja / tai pohjustuskerrokset puuttuvat

Ruskeaksi muuttunut vanha lakka / päällemaalaus

Vanhat restauroinnit ja päällemaalaukset

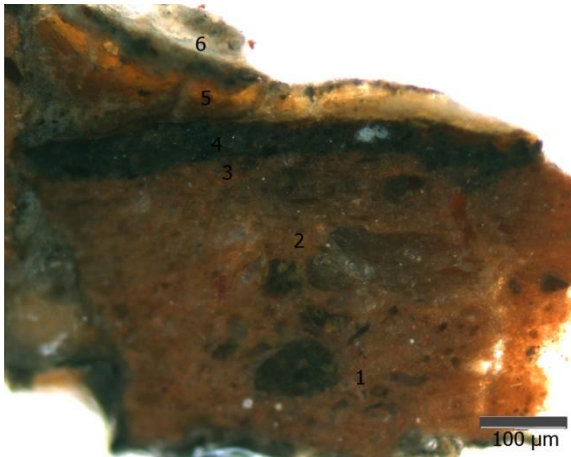
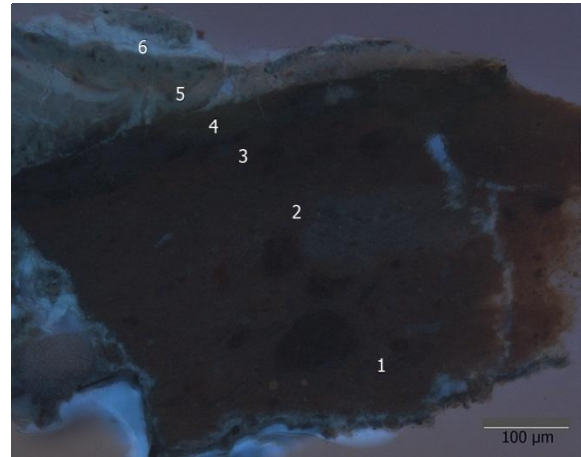
Poikkileikkausnäyte 3. Tausta.

- 6 Uusi lakkakerros.
- 5 Vanhaa lakkaa.
- 4 Tumma maalikerros. Mustaa pigmenttiä sekä mahdollisesti umbraa.
- 3 Ylin pohjustuskerros. Punaista raudan maaväriä, kalsiumkarbonaattia, lyijyvalkoista, lyijymönjää, mustaa pigmenttiä.
- 2 Keskimäinen pohjustuskerros. Punaista raudan maaväriä, kalsiumkarbonaattia, lyijyvalkoista, lyijymönjää, mustaa pigmenttiä.
- 1 Alimmainen pohjustuskerros. Punaista raudan maaväriä, kalsiumkarbonaattia, lyijyvalkoista, lyijymönjää, mustaa pigmenttiä.
