**PONSSE H53 -HAKKUUKOURAN UUDISTAMINEN  
JOUKKOKÄSITTELYLAITTEEKSI**

Opinnäytetyö  
Syyskuu 2012

Title  
RESTRUCTURING OF THE PONSSE H53 HARVESTER HEAD TO INCLUDE A STEM-  
MING DEVICE  
Commissioned by  
Kari Ihalainen

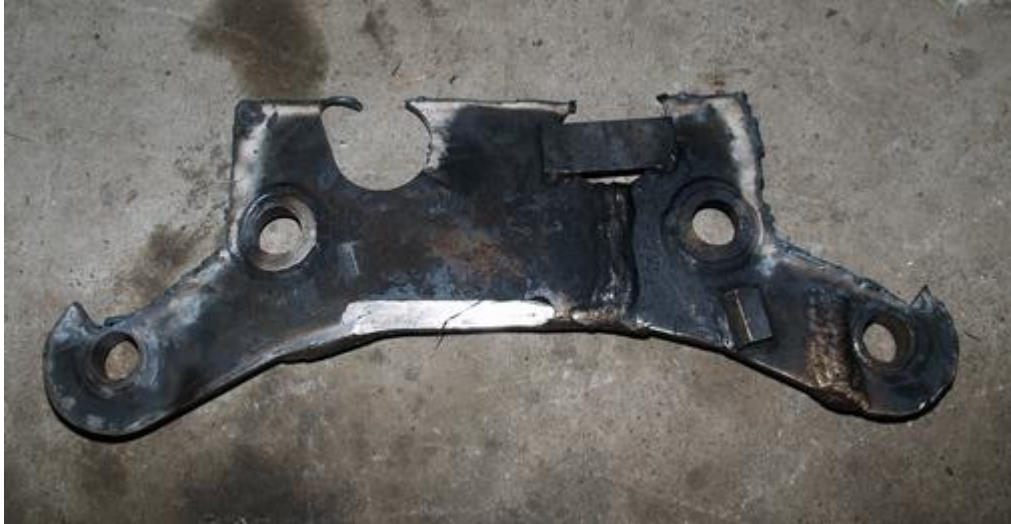
Kuva 18. Irti leikattu korvakelevy jonka perusteella mitoitettiin uusi. (Kuva: Timo Ihalainen.)

Irti leikatun levyn perusteella mallinnettiin uusi korvakelevy (kuva 18). Kohtaan, josta levy oli aikaisemmin katkennut, lisättiin hieman ainevahvuutta. Levystä tehtiin tarvittavat piirustukset ja vietiin laserleikattavaksi Koneistamo Riikoselle (kuva 19). (Liite 1.)

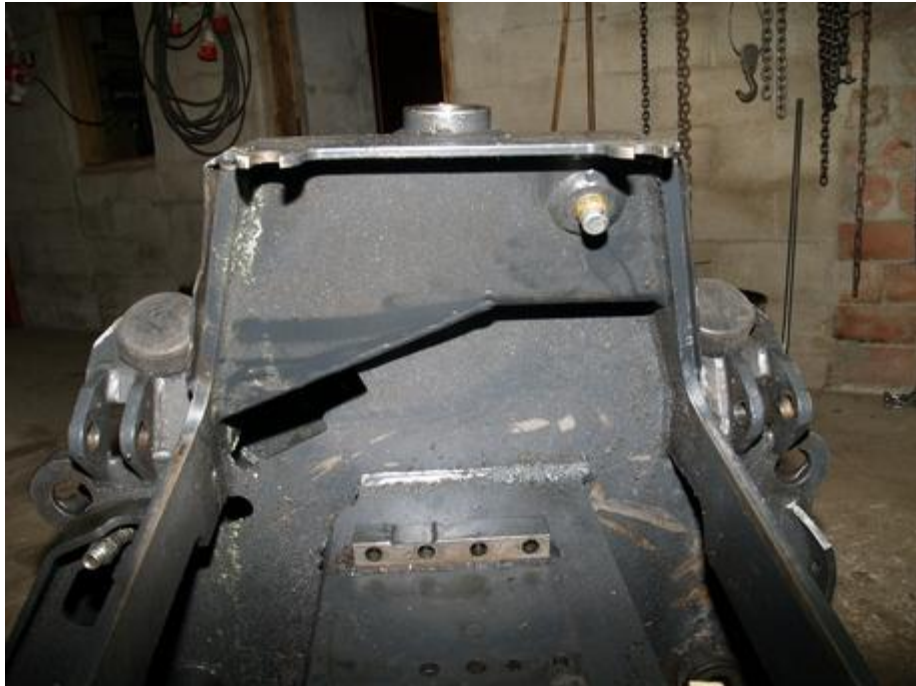
Säiliön pohja leikattiin polttoleikkaamalla, koska sinne ei säiliön ja rungon muotojen vuoksi päässyt leikkaamaan kulmahiomakoneella (kuva 24).

Kuva 24. Säiliön pohjaa ei pysty leikkaamaan kulmahiomakoneella. (Kuva: Timo Ihalainen.)

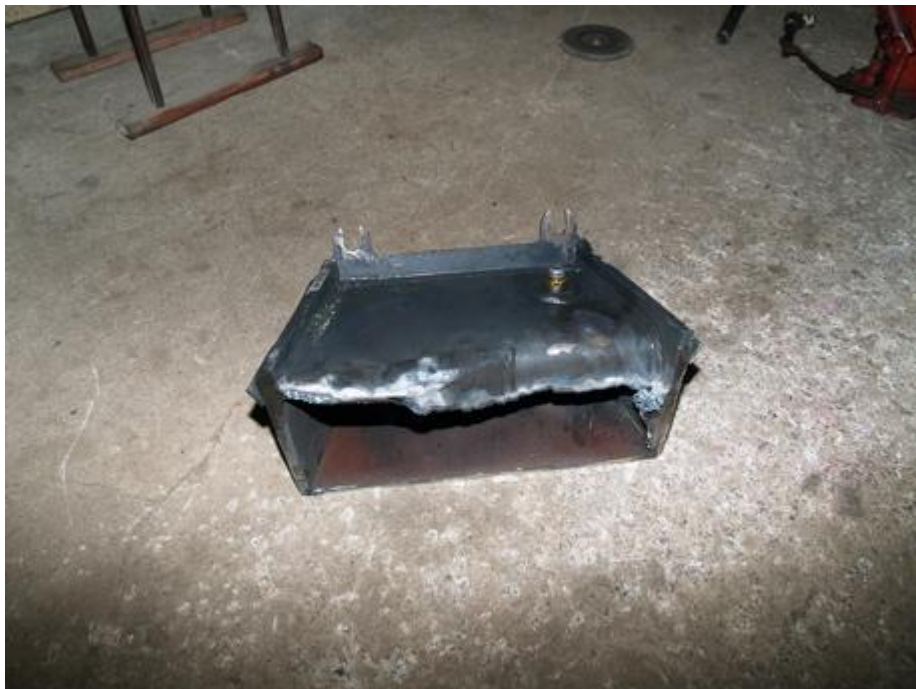
Irti leikattua säiliötä jouduttiin muokkaamaan paljon, että siitä sai toimivan (kuva 28).

Kuva 28. Irti leikattu öljysäiliö. (Kuva: Timo Ihalainen.)

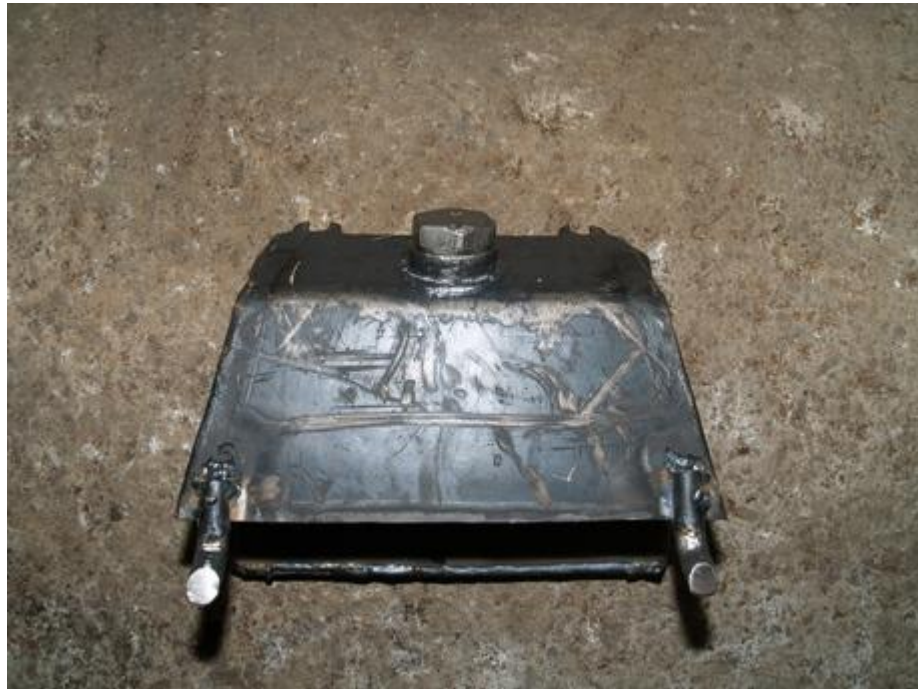
se rungosta läpi. Tämä idea ei vaikuttanut hyvältä, koska mutterien kiinnitys sahankotelon puolelta olisi ollut hankalaa ja kiinnityksen iskunkestävyys ei vaikuttanut riittävältä. Seuraavaksi ajateltiin, että säiliön voisi saranoida kippaavaksi, mutta säiliön irrotus pitäisi toteuttaa jotenkin. Lopulta päädyttiin ratkaisuun, jossa säiliön ulompaan päähän hitsataan kaksi koukkuja, jotka tekevät säiliöstä kippaavan ja irrotettavan. (Kuva 31.)

Kuva 31. Kiinnitys toteutettiin koukuilla. (Kuva: Timo Ihalainen.)

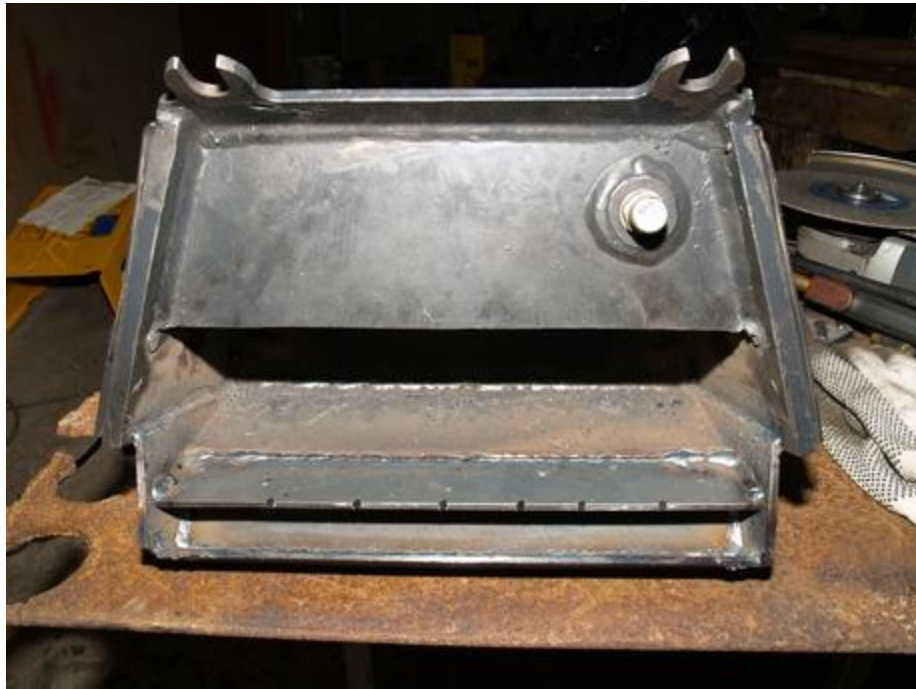
Kaikki säiliön alla oleva tilaa käytettiin hyväksi säiliötä tehdessä, että saatiin mahdollisimman paljon tilavuutta säiliölle. Samalla ketjuöljyn pumpulle etsittiin paikkaa, missä se toimisi kouran ollessa missä tahansa asennossa. Pumppu suunniteltiin sijoitettavaksi säiliön alle. Säiliön sisään tehtiin pieni öljytasku, että pumppu ei ime ilmaa tankin ollessa tyhjillään ja kouran ollessa pystyssä puuta sahatessa. Tällaista ratkaisua ei ollut aiemmin tankissa. Tasku täyttyy pienien reikien kautta kouran ollessa vaaka-asennossa. (Kuva 32.)

Kuva 32. Öljysäiliö valmiina. (Kuva: Timo Ihalainen.)

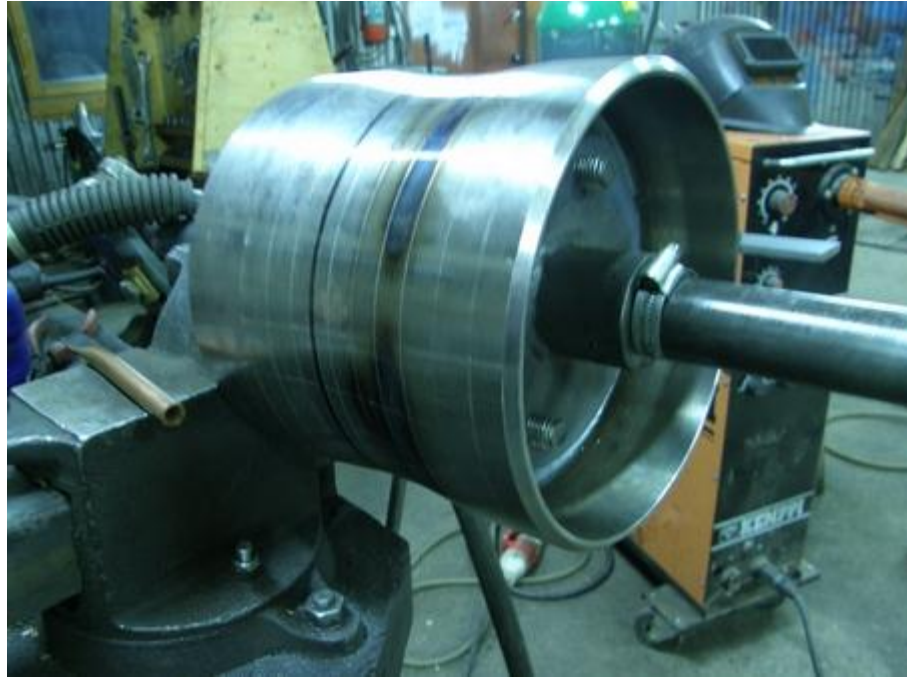
Uudessa H53e kourassa on leveämpi syöttörulla kuin vanhassa H53-kourassa, joten edessä oli uuden rullan hankkiminen. Uusi rulla ei vaikuttanut sopivalta, koska siinä oli liian isot piikit. Lisäksi se oli liian kallis. Rulla ostettiin piikittömänä Ponsselta (kuva 37) ja hitsattiin piikit itse. Rullaan hitsattiin pienemmät piikit ja hitsauksen ansiosta rullissa oleva kulutuspinna lisääntyy hitsiaineksen määrän kasvaessa, joten rullien elinikä pitenee huomattavasti. Kun rullien piikit tylsyvät, piikit pystytään hiomaan ja sorvaamaan pois. Sitten rullaan pystyy taas hitsaamaan uudet piikit ja näin uusi alasyöttörulla on valmis. Yritys on soveltanut tätä käytäntöä jo vuosia, ja tässäkin kourassa käytettävät ylemmät syöttörullat ovat tehty itse samaa käytäntöä hyödyntäen.

Kuva 37. Piikitön rulla. (Kuva: Timo Ihalainen.)

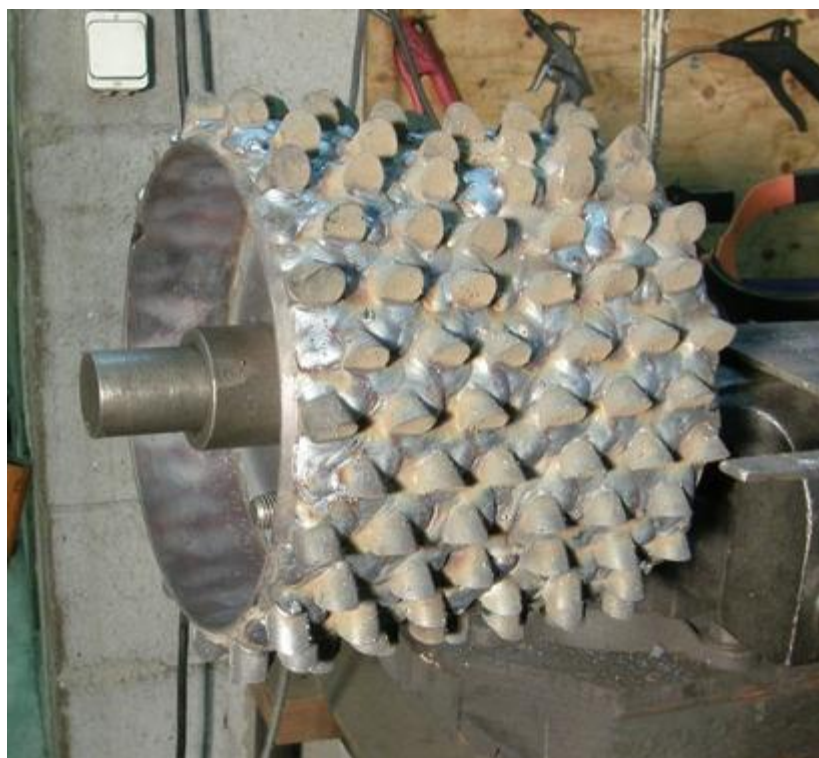
Piikit pistehitsattiin ensin rullaan kiinni ja tarkastettiin, että ne ovat tasaisesti rullassa. Lopuksi piikit hitsattiin lopullisesti kiinni. Piikkirivi piti hitsata yhdellä hitsauksella huolellisesti läpi. Näin saatiin rullaan enemmän kulutus pintaa ja sitä kautta lisää elinikää. Rullan annettiin jäähtyä rauhassa yön yli. Seuraavana päivänä maalattiin se. Rullan ulkopintaa on turha maalata, koska maalipinta irtoaa kuitenkin jo ensimmäisellä kokeilukerralla. Nyt rulla oli valmis. (Kuva 39.)

Kuva 39. Piikit hitsataan lopullisesti kiinni hitaasti rivi kerrallaan. (Kuva: Timo Ihalainen.)

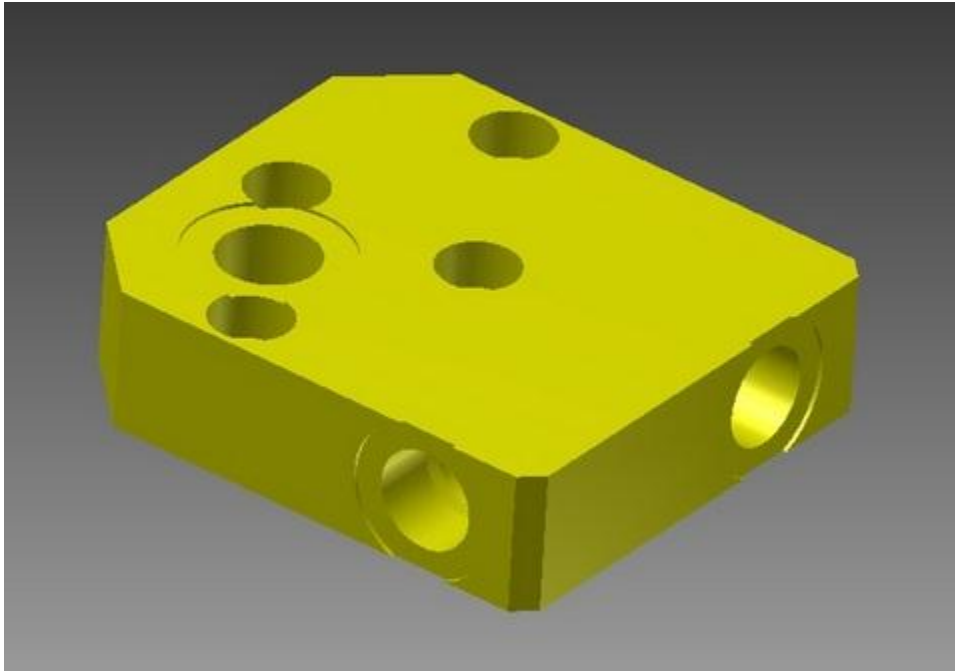
Kuva 41. Uusi lohko mallinnettuna. (Kuva: Timo Ihalainen.)

Lohko asettui parhaiten letkujen kannalta kääntämällä sitä 180 astetta. Letkujen paikat muuttuivat myös, joten vanha lohko ei enää käynyt, vaan piti suunnitella ja mallintaa uusi lohko (kuva 41; liite 4). Lohko mallinnettiin ja sen teki yksityinen harrastelijakoneistaja. Paineletku lähtee nyt suoraan ylöspäin lohkolta, ja kiertää rullan moottorin alta sivusyöttörullan moottorille. Tankkilinjan letku jäi rungon sisäpuolelle suojaan ja se toteutettiin lyhyellä metallisella hydrauliiikkaputkella, jossa on 90 asteen kulma.

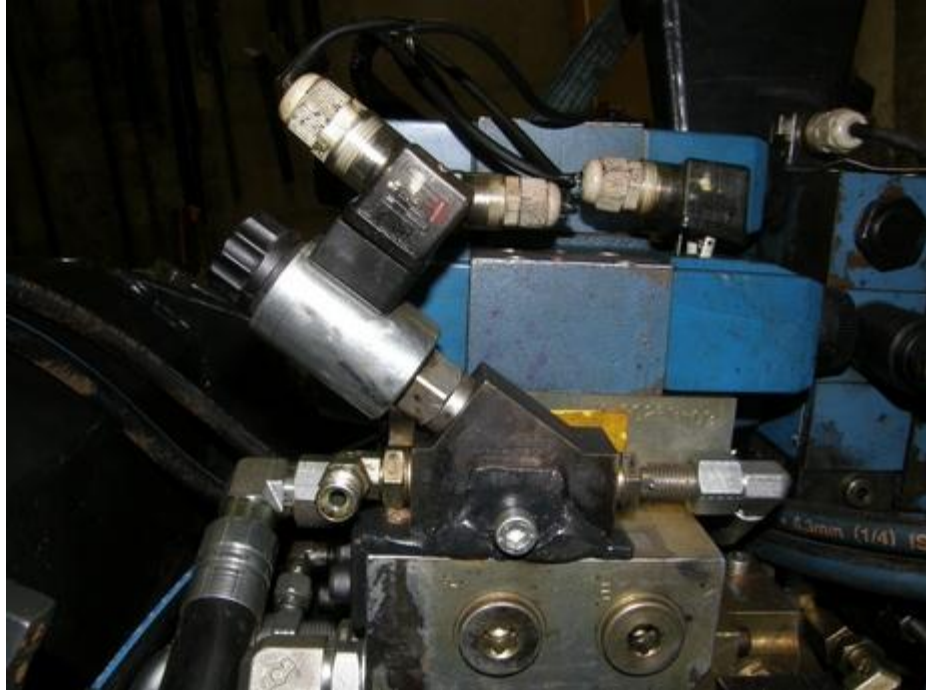
Kuva 43. Ketjun syötön säätöventtiili uudella paikallaan. (Kuva: Timo Ihalainen.)

Ketjusahan syötön nopeutta säädetään ohjaamosta tietokoneella. Ketjusahan syötön säätöventtiilille tehtiin myös teline (kuva 43). Koska venttiili on sähköisesti säätävä, se tarvitsi vain sopivan tilan.

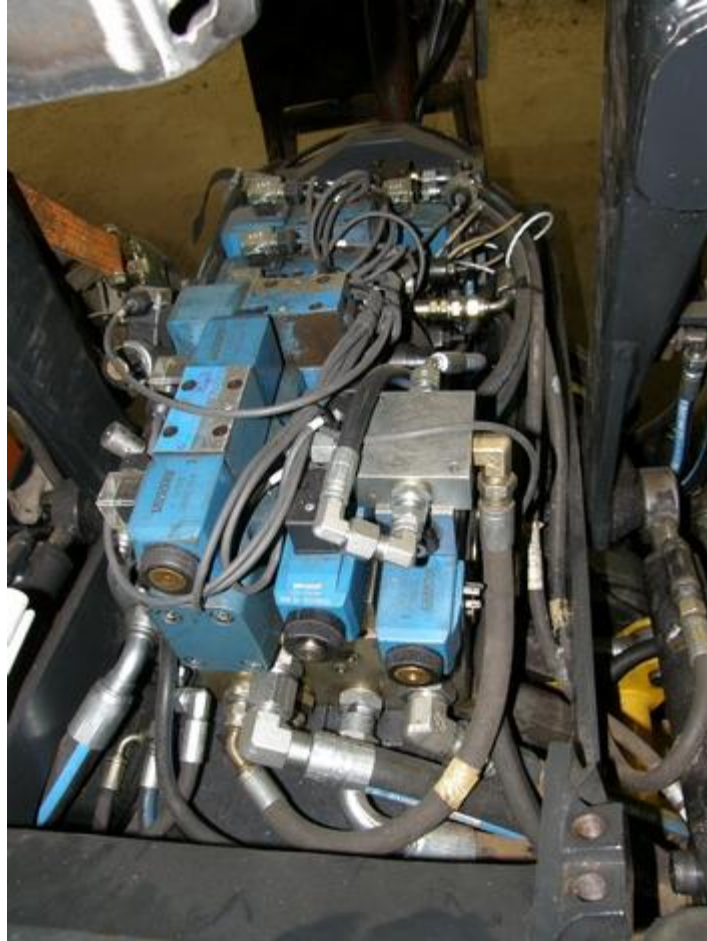
Kuva 50. Ketjusahan syötön säätöventtiili siirtyi venttiilipöydän toiselle puolelle, tilalle tuli joukkokäsittelylaitteen ohjaus. (Kuva: Timo Ihalainen.)

Joukkokäsittelylaitteen venttiilien sijoittamista varten ketjusahan syötön säätöventtiilille piti etsiä uusi paikka. Paikka löytyi kouran toiselta puolelta, ja sitä varten tehtiin pieni kiinnike. Joukkokäsittelylaitteen venttiili piti sijoittaa ylösalaisin, koska letkuja ei olisi muuten saanut sijoitettua mitenkään. Alimmaiseksi venttiili, keskimmäiseksi säätölohko

ja päällimmäiseksi lohko, josta letkut lähtevät venttiilipöydän lohkolle ja joukkokäsittelylaitteen lohkolle. (Kuva 50.)

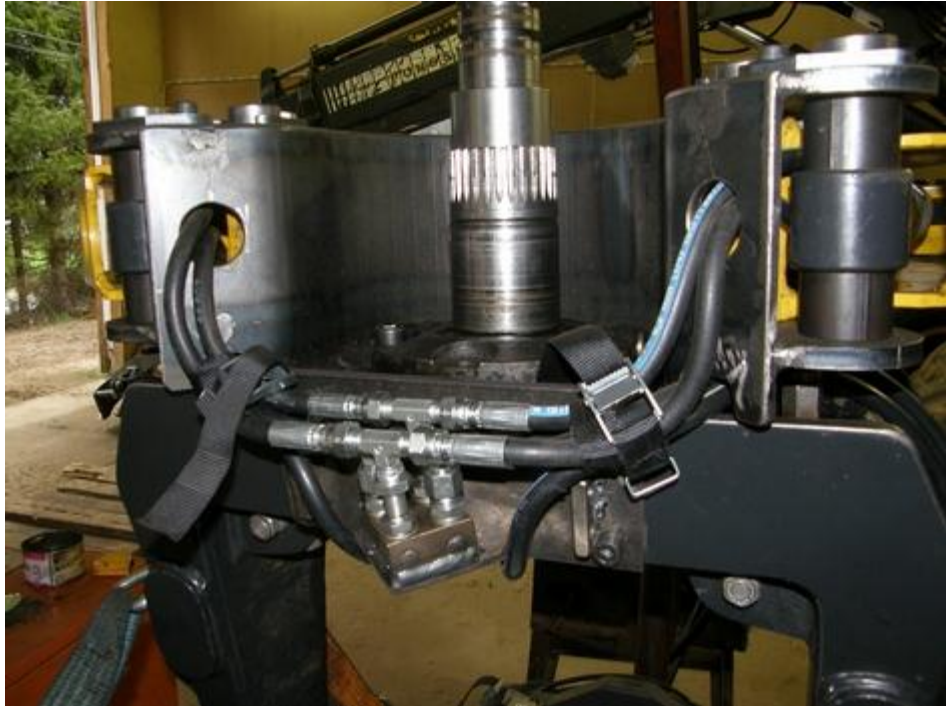
Kuva 51. Letkut jakautuvat kannen alla molemmille puolille. Kansi ei ole kuvassa.  
(Kuva: Timo Ihalainen.)

Joukkokäsittelylaite kiinnitettiin kouraan ja letkut laitettiin paikoilleen. Joukkokäsittelylaitteen taakse riipukekaareen tehtiin pieni kotelo, jossa paine- ja paluuletkut jakaantuvat molempien puolien sylintereihin. Kotelon sisällä on pieni lohko, jossa on neljä reikää ja sisässä kaksi kanavaa. Lohko pitää letkut tiukasti paikoillaan ja se on pulteilla kiinni riipukekaaressa. (Kuva 51.)

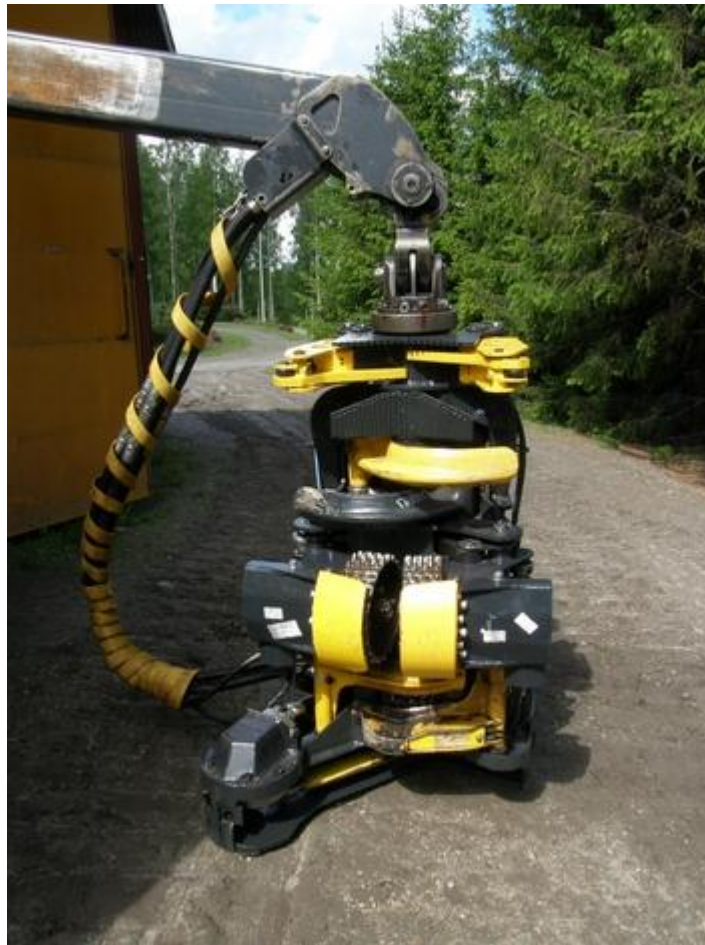
Heti kouran valmistuttua, se koeajettiin lyhyesti. Tavoitteena oli tehdä kourasta vähemmän haavoittuva tiheässä harvennusmetsässä, missä pieniä aluspuita ei oteta. Nyt kouran etupuolella, työskentelytilassa, ei ole enää näkyvillä ylimääräisiä letkuja, jotka vähentävät kouran haavoittuvuutta. (Kuva 50.)

Kuva 50. Uudistettu joukkokäsittelykoura, jossa ylimääräiset letkut ovat piilossa kouran takapuolella, suojakopan alla. (Kuva: Timo Ihalainen.)
