**KOSTEUSVAHINKOJEN SYNTYÄ ENNALTAEHKÄISEVÄT JA NIIDEN
AIHEUTTAMIEN VAURIOIDEN LAAJUUTTA MINIMOIVAT RATKAISUT
PIENTALOISSA**

Ammattikorkeakoulututkinnon opinnäytetyö
Rakennusmestari, Hämeenlinnan korkeakoulukeskus

Kevät 2021

Matti Perttunen

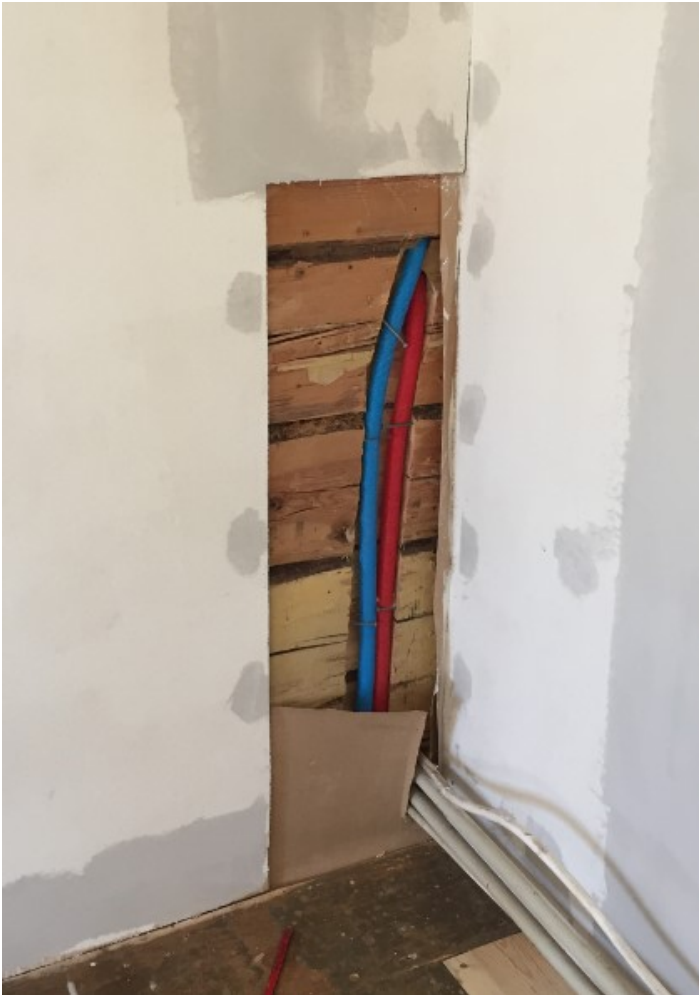
Kuva 33 Dokumentaatio piiloon jäävistä putkista (Perttunen, henkilökohtainen tiedonanto, 10.5.2018)

Vanhemmissa taloissa voivat putkilinjat kulkea erittäin epäloogisessa paikassa ja niin lähellä pintamateriaalia, ettei kiinnitystarvikkeiden pituuksillakaan voi asiaan vaikuttaa. Lämpölinjat ja lämpimän käyttöveden linjan saa kohtuullisen usein näkyviin lämpökamerakuvauksella. Pelkällä ammattilaisen päättelylläkin pääsee jo hyvin pitkälle. Aina remonttia tehdessä olisi putkien sijainnit hyvä dokumentoida kuvin ja mitoin talokirjaan. Kuva 33 on valokuva, joka on otettu ennen rakenteiden sulkemista. Kiinteistön omistuksen vaihtuessa tällainenkin kohta voi aiheuttaa ison vesivahingon. Varsinkin, jos vuoto jää niin vähäiseksi, ettei vuotoa voi pinnoilta heti havaita.
