1970-luvulla rakennetun pientalon kuntoarvio

OPINNÄYTETYÖ
Huhtikuu 2021

Rakennus- ja yhdyskuntatekniikan tutkinto-ohjelma
Kiinteistönpitotekniikka ja korjausrakentaminen

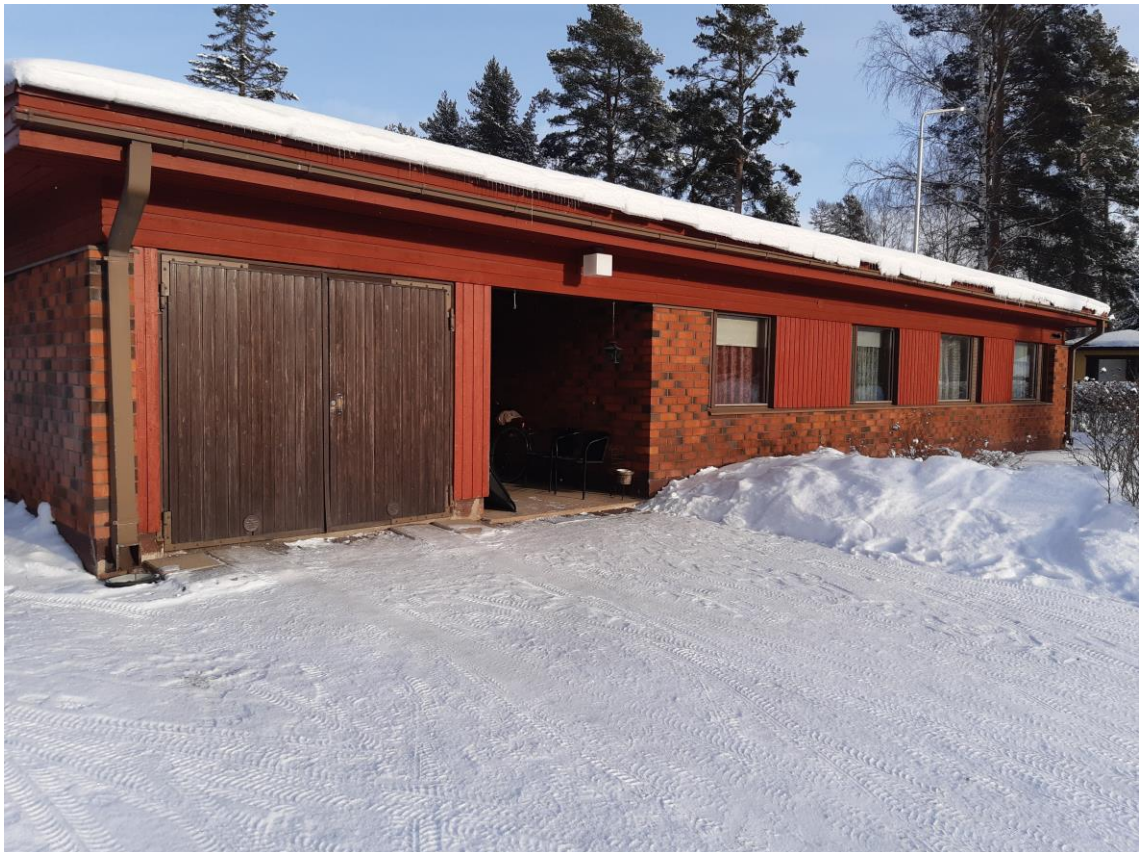
KUVA 10. Kuntoarvion kohteena oleva rakennus. Rakennus on ulkoasultaan ja rakentamistavaltaan hyvin tavanomainen 1970-luvun omakotitalo.

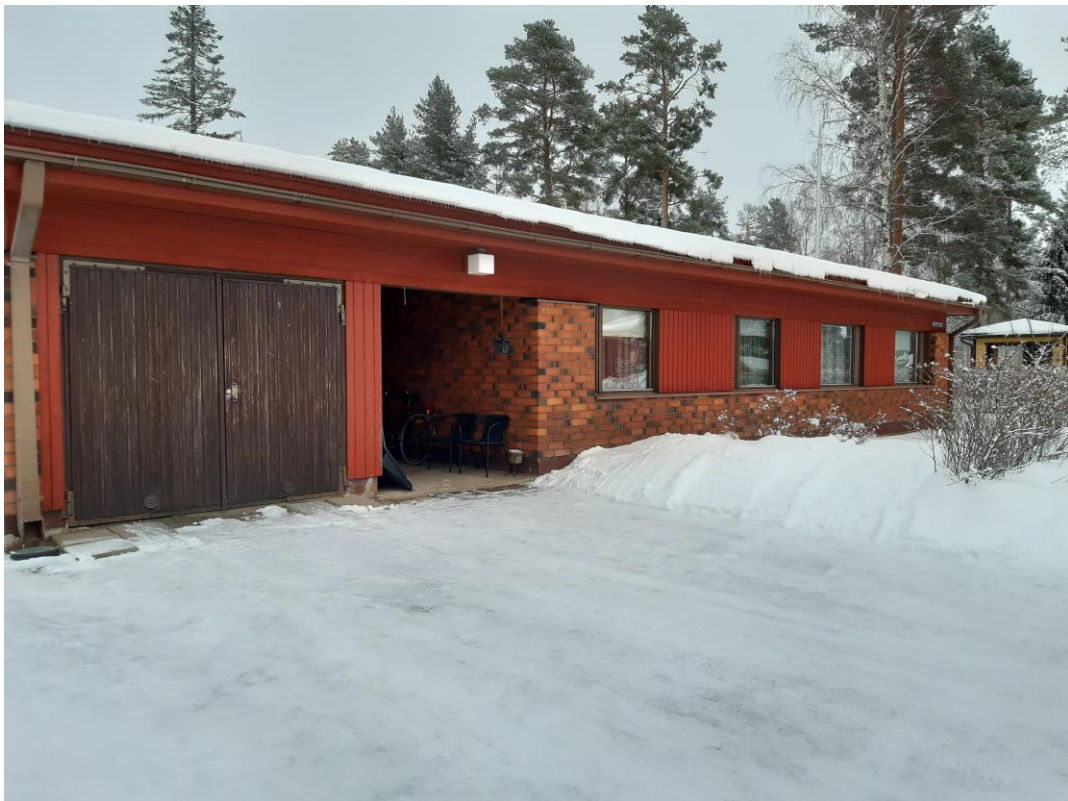
KUVA 1. Kuntoarvion kohde.

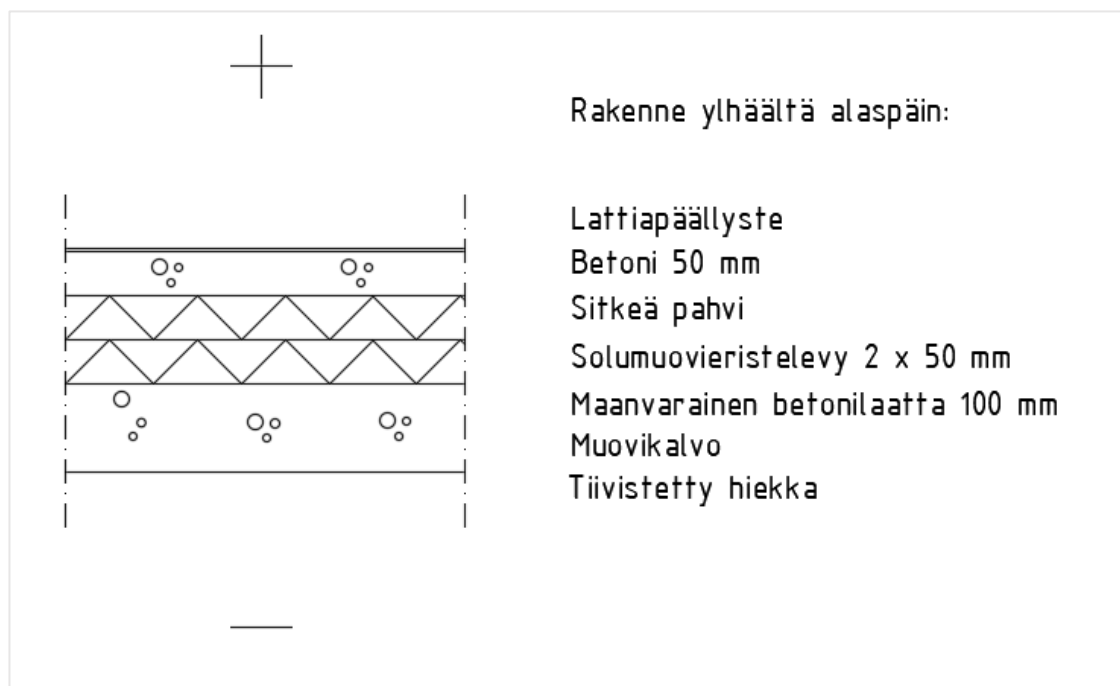
Tarkasteltavan rakennuksen alapohjan rakenne on esitetty kuviossa 1. Alapohja on maanvarainen ja se sisältää ns. kaksoisbetonilaattarakenteen, jossa lämmöneriste on maanvaraisen betonilaatan päällä ja lämmöneristeen päällä on pintabetonivalu. Lämmöneristeenä alapohjassa on käytetty polystyreenilevyä.

KUVIO 2. Alapohjan rakenne. Havainnollistava piirros rakennuksen alapohjarakenteesta.

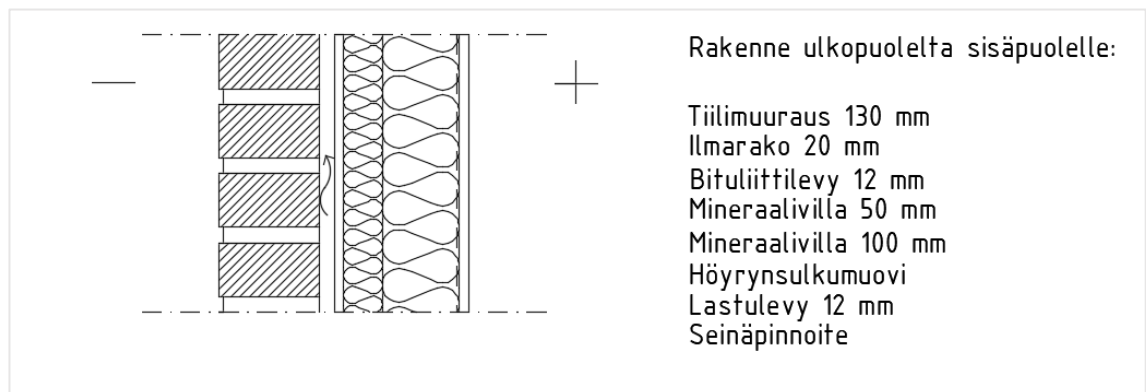
Rakennuksen ulkoseinä vastaa kuviossa 3 esitettyä rakennetta. Ulkoseinä on rakenteeltaan puurunkoinen ja siinä on tiiliverhoilun lisäksi myös puuverhoiltuja osia esimerkiksi ikkunoiden yläpuoliset alueet.

KUVIO 3. Ulkoseinärakenne. Havainnollistava piirros rakennuksen tiilimuuratun osan rakenteesta.

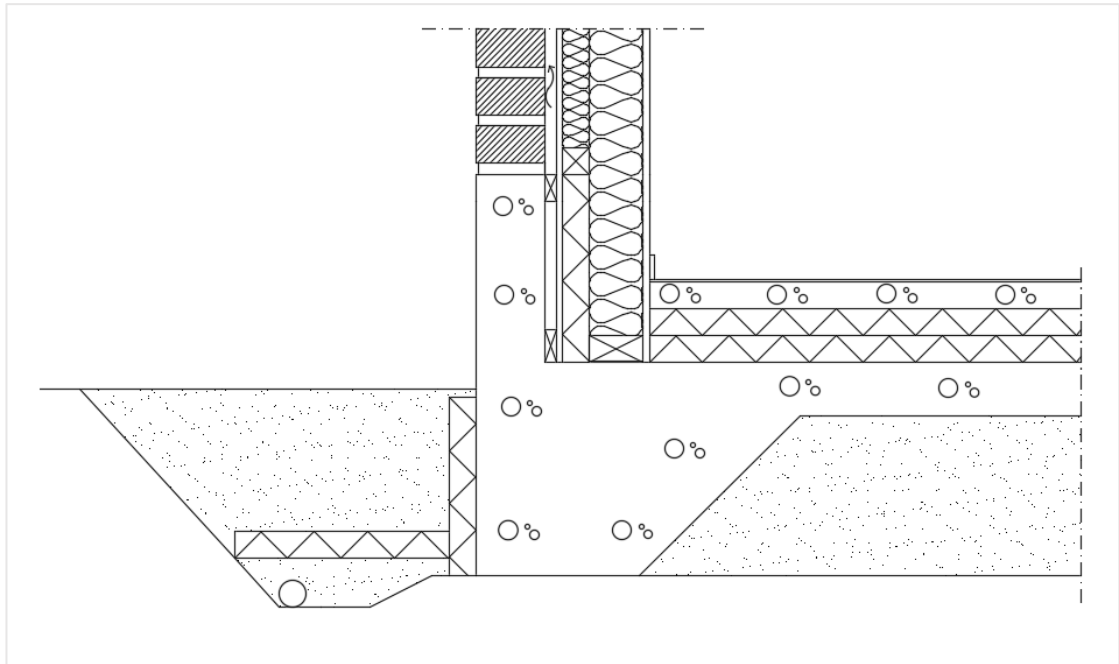
KUVIO 4. Perustusten rakenne.

- Valesokkelirakenne, jossa seinärakenne lähtee hyvin läheltä maanpinnan tasoa. Riskinä rakenteessa on veden kapillaarisen nousun aiheuttamat vauriot, jotka saattavat aiheuttaa mikrobivaurioita tai jopa alaohjauspuun ja runkorakenteiden lahoamisvaurioita.
- Alaohjauspuun ja sokkelin välissä on bitumihuopa suojaamassa alaohjauspuuta kosteudelta, asennustavasta ei ole varmuutta.
- Salaojatäyttönä on käytetty tiivistettyä hiekkaa, joka ei estä täysin veden kapillaarista nousua.
- Toimimaton salaojitus
- Routaeristys saattaa olla ajan kuluessa hapertunut.
- Perusmuurista puuttuu vedeneristys.
- Sokkelin eristeet ovat paikoin näkyvissä (kuva 5).
- Betonin raudoitteissa on havaittavissa korroosiovaurioita (kuva 6). Raudoitteiden suojapeitteen paksuus on paikoin todella ohut.
- Autotallin oven vieressä on havaittavissa vähäistä pakkasrapautumista.

- Rakennuksen läntisessä kulmassa on pienehkö halkeama perustuksissa ja tiilimuurauksessa (kuva 7). Halkeama johtuu mahdollisesti rakennuksen painumisesta.

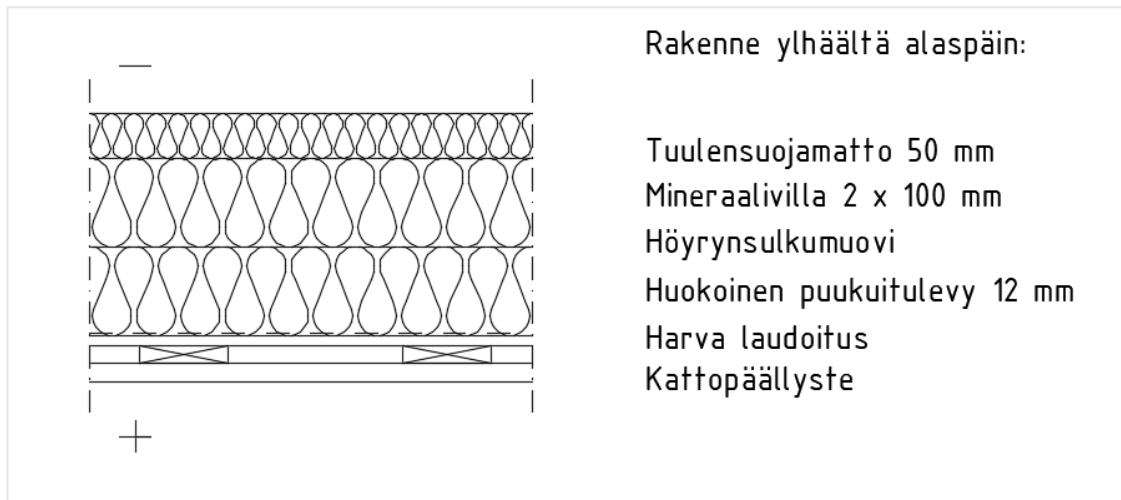
KUVIO 5. Yläpohjan rakenne.

- Vesikattoon ei ole asennettu aluskatetta. Jos vesikate vuotaa, saattaa yläpohjaan muodostua kosteusvaurio. Myös vesikatteeseen mahdollisesti tiivistyvä vesi saattaa aiheuttaa kosteusongelmia. Saumattu peltikate on kuitenkin hyvin varmatoiminen, eikä aluskatteen puuttuminen ole yhtä riskialtis ratkaisu, mitä esimerkiksi tiilikaton kohdalla.
- Yläpohjaan on asennettu höyrynsulku. Mahdollisista vuodoista tai asennustavoista ei ole varmuutta.
- Kattorakenteissa näkyy yksittäisiä kosteusjälkiä, vesikatteen aluslaudoitukset ja kattoristikot ovat näkyviltä osin hyvässä kunnossa (kuva 8).
- Yläpohjassa ei ole havaittavissa merkkejä heikosta tuuletuksesta.

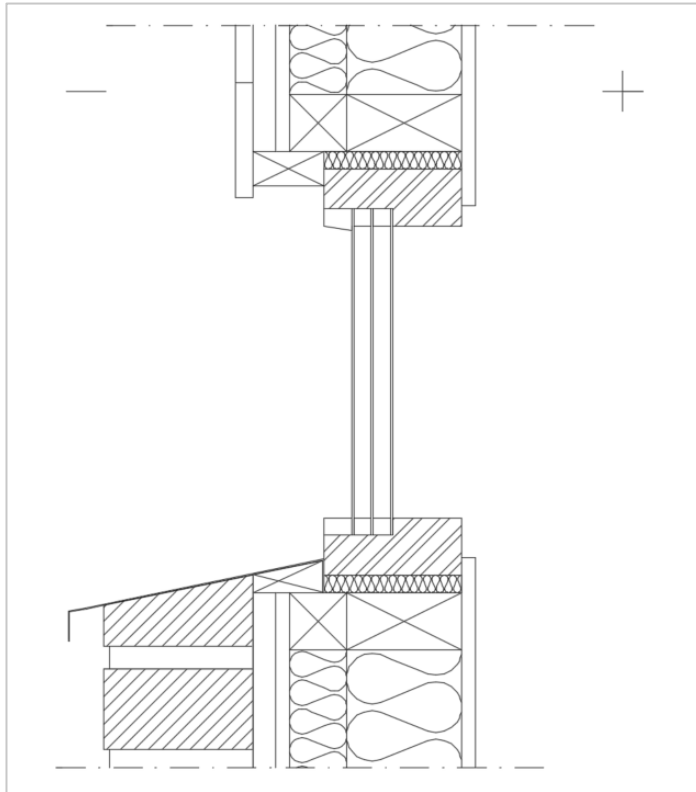
KUVIO 6. Havainnollistava piirros ikkunan poikkileikkauksesta.

- Ovien saranat toimivat normaalisti.
- Kahdesta väliovesta puuttuu painike.
- Takapihan ulko-oven lukko jumittaa.
- Autotallin oven karmit ovat alaosista osittain vaurioituneet, koska ne ovat kiinni sokkelin betonissa (kuva 10). Autotallin oven puuosat ovat kuluneet.
- Ikkunapellitykset ovat yksittäisiä ikkunoita lukuun ottamatta tarpeeksi jyrkät (kuva 11).
- Ikkunoiden puuosat ovat heikommassa kunnossa rakennuksen etelä- kuin pohjoispuolella.

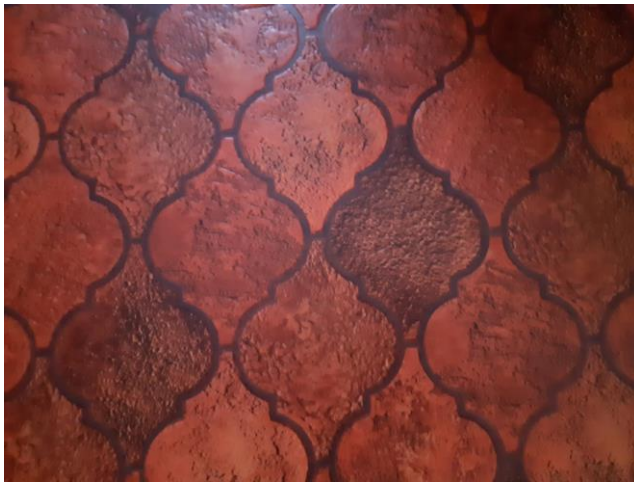
KUVA 12. Lattiamatto sisätiloissa.
