VANHAN HIRSIRAKENNUKSEN RAKENNUSTEKNINEN KUNTOTUTKIMUS

Jani Haikarainen
Opinnäytetyö
Kevät 2021
Rakennustekniikan tutkinto-ohjelma
Oulun ammattikorkeakoulu

Title of thesis: Structural Condition Survey of Old Log Building

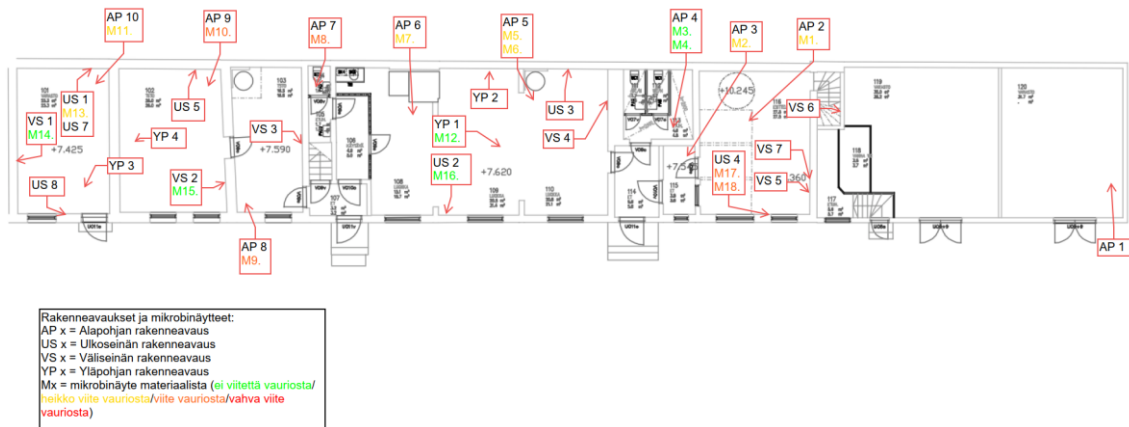
KUVA 2. Kuntotutkimuksen tutkimuskartta

Rakennuksen kuntoa tutkittiin rakenneavauksin ja aistinvaraisesti. Rakenneavauksia tehtiin ulkoseiniin, väliseiniin, alapohjaan sekä yläpohjaan. Avauksista tarkasteltiin rakenteita ja otettiin materiaalinäytteitä laboratoriotutkimuksia varten. Tässä opinnäytetyössä ei esitetä kaikkia kuntotutkimuksessa tehtyjä avauksia, vaan oleelliset rakenteet ja havainnot. Kuvassa 2 on esitetty tutkimuskartta.

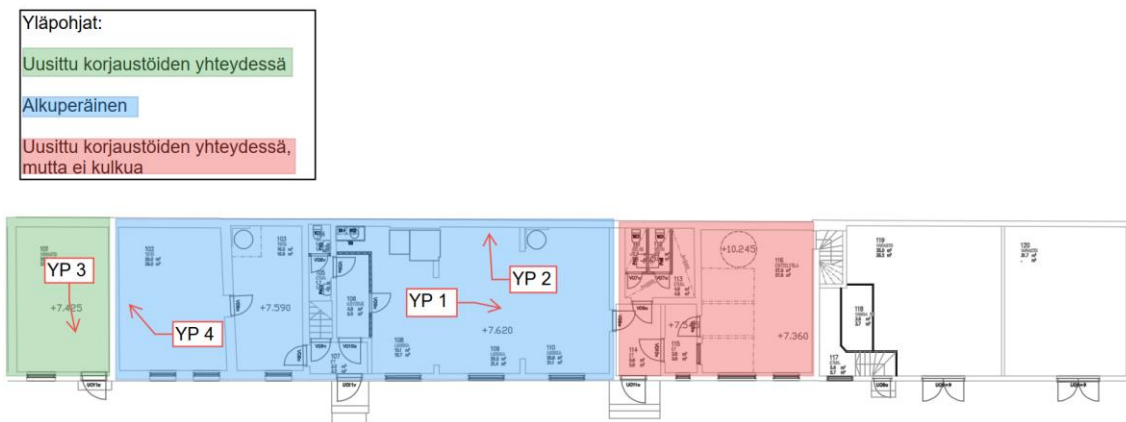
KUVA 15. Yläpohja-avauksien sijainnit

Uusittujen yläpohjien tuuletus todettiin puutteelliseksi. Yläpohjan rakennetta ja kuntoa tutkittiin rakenneavauksin (YP1 – YP4). Kuvassa 15 on esitetty yläpohja-avauksien sijainnit ja jaoteltu korjatut ja alkuperäiset yläpohjat.

Rakennuksen keskiosalla on todennäköisesti alkuperäinen yläpohjarakenne. Avauksen vieressä yläpohjapalkissa oli havaittavissa lahovauriota.

Yläpohja-avaus 2 tehtiin ulkoseinän hirsirungon viereen. Avauksesta pyrittiin selvittää lämpövuotojen vaikutusta runkoon. Rungossa oli vähän tummentumaa, mutta ei lahovaurioita.

Osa rakennuksen yläpohjista on vielä alkuperäisiä. Alkuperäisten yläpohjien eristävyys ei täytä nykyajan vaatimuksia. Yksi aukon ylityspalkki on notkahtanut ja se on tuettu liimapalkilla. Lisäksi alkuperäisissä yläpohjissa havaittiin vanhoissa palkeissa lahovaurioita. Toimenpiteinä suositellaan vanhojen eristeiden uusimista ja palkkien tarkistamista. Lahonneet yläpohjapalkit ovat korjattava/uusittava.
