## **Parvekkeiden kuntotutkimus**

Opinnäytetyö  
Kevät 2021  
SeAMK Tekniikka  
Rakennustekniikka

Työn nimi: Parvekkeiden kuntotutkimus

Opinnäytetyön tavoitteena on selvittää kuntotutkimuksen avulla betonirakenteisten parvekkeiden nykytilannetta ja korjaustarvetta. Tutkittava rakennus sijaitsee Seinäjoella osoitteessa Tapiolantie 9. Rakennus on iältään 50 vuotta ja se on tyypillinen 1970-luvun alussa rakennettu asuinkerrostalo.

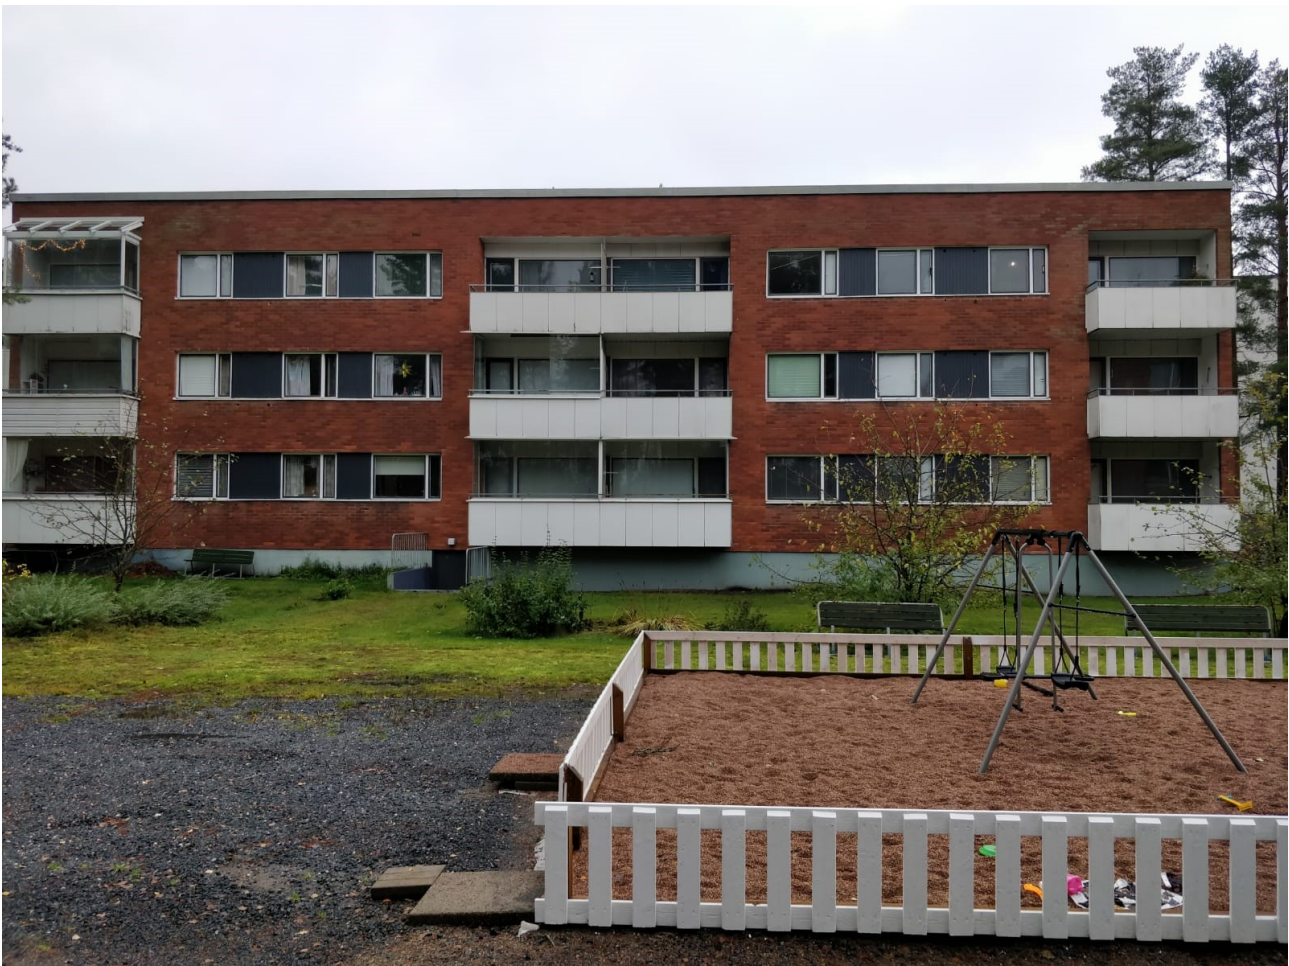
Kuva 3. Kohteen julkisivu

Toimeksiantajana toimii taloyhtiö X, Pohjanmaan kiinteistöpalvelujen välityksellä. Toimeksianto oli kohteen X kolmen kerrostalon parvekkeiden nykykunnan tutkiminen ja mahdollisen korjaustarpeen laajuuden selvittäminen. Tässä työssä käsitellään yhtä kolmesta kerrostalosta. (kuva 3). Kohde on 1970 valmistunut rintamamieskerrostalo. Rakennus on kolmikerroksinen. Rakennuksessa on 12 parvekettä sekä kaksi tuuletusparvekettä. Kohteessa ei ollut pielirakenteita, joten kaikki tutkimukset on tehty parvekelaatoille. Kohde on alun perin rakennettu sotaveteraaneille sekä heidän leskilleen. Kohteeseen ei ole tehty korjaustoimenpiteitä ennestään.

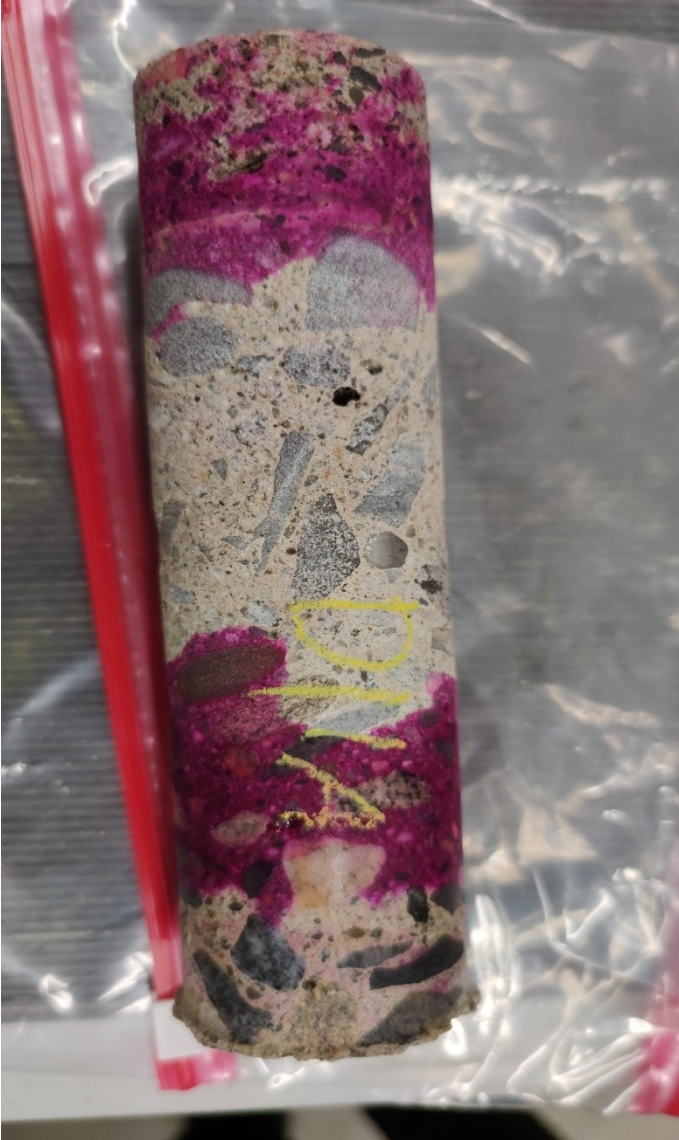
Kuva 4. Fenoliftaeiiniliuoksella kriittisiltä alueilta näytteen päistä sivelty koekappale.
