KANKAAN KOULUN KATEEDERIN KONSERVOINTI

Opinnäytetyö
Restaurointi

2021

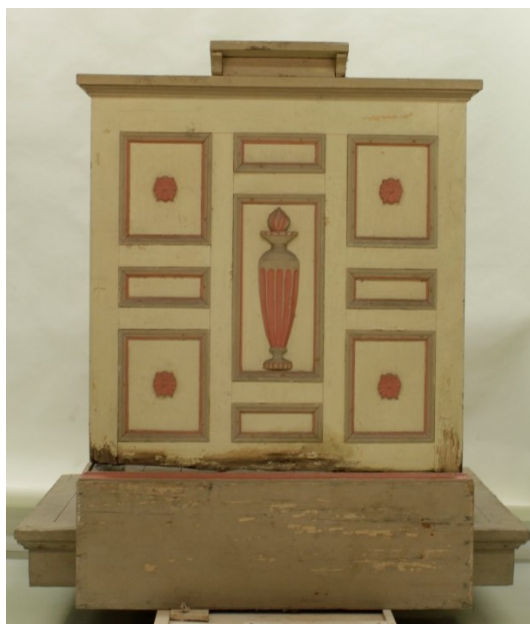
Kuva 7. Kateederi ennen konservointia (Lankiala 2020)

Kateederin puhujanpöytä on maalattu kauttaaltaan vaaleanvihreällä maalilla ja siihen kiinnitetyt koristeet ja niitä ympäröivät kehykset ovat koristeltu punaisella ja tummanvihreällä maalilla (kuva 7).

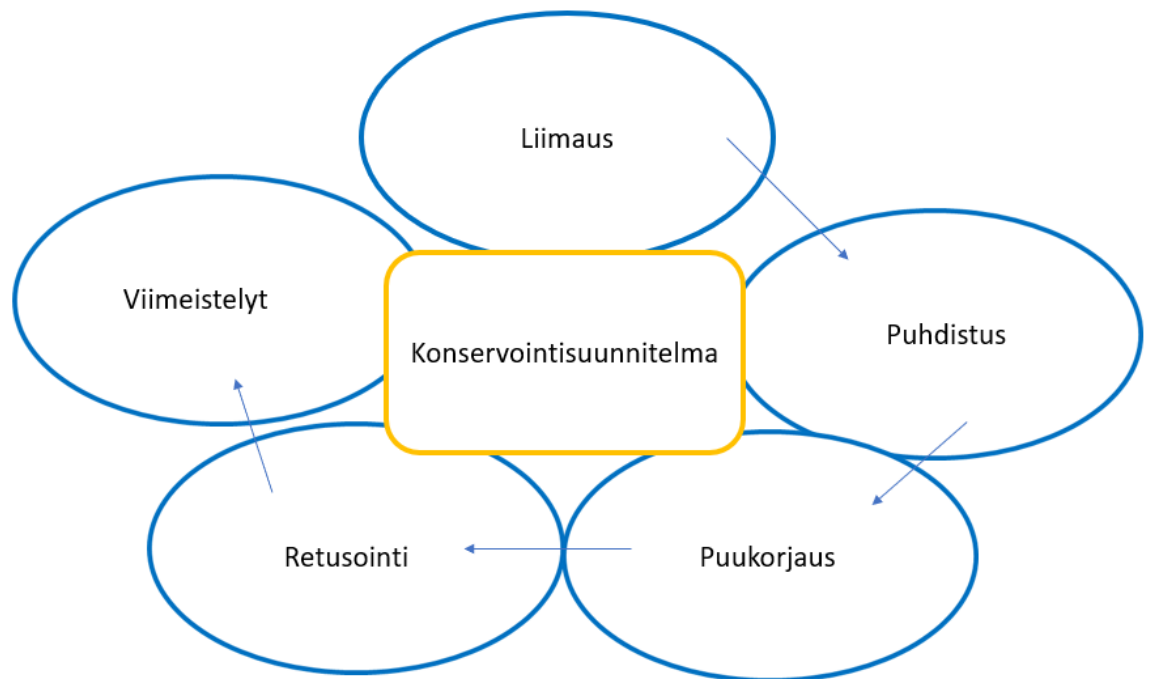
Kuva 14. Konservointisuunnitelma (Lankiala 2021)

Tässä konservointityössä en kuitenkaan voi aloittaa yleisen kaavan mukaisesti puhdistuksella vaan maalinkiinnityksellä (kuva 14), sillä maalin rapiseminen on lisääntynyt kuivassa säilytystilassa ja puhdistus ennen maalinkiinnitystä saattaisi pahentaa tilannetta huomattavasti. (Rivers & Umney 2013, 566).
