**MONI KATTO PÄÄLTÄ KAUNIS – AVAIMET ONNISTUNEeseen KATTORE-
MONTTIIN**

Aarno Taskila
Opinnäytetyö
Kevät 2021
Rakennusalan työnjohdon tutkinto-oh-
jelma
Oulun ammattikorkeakoulu

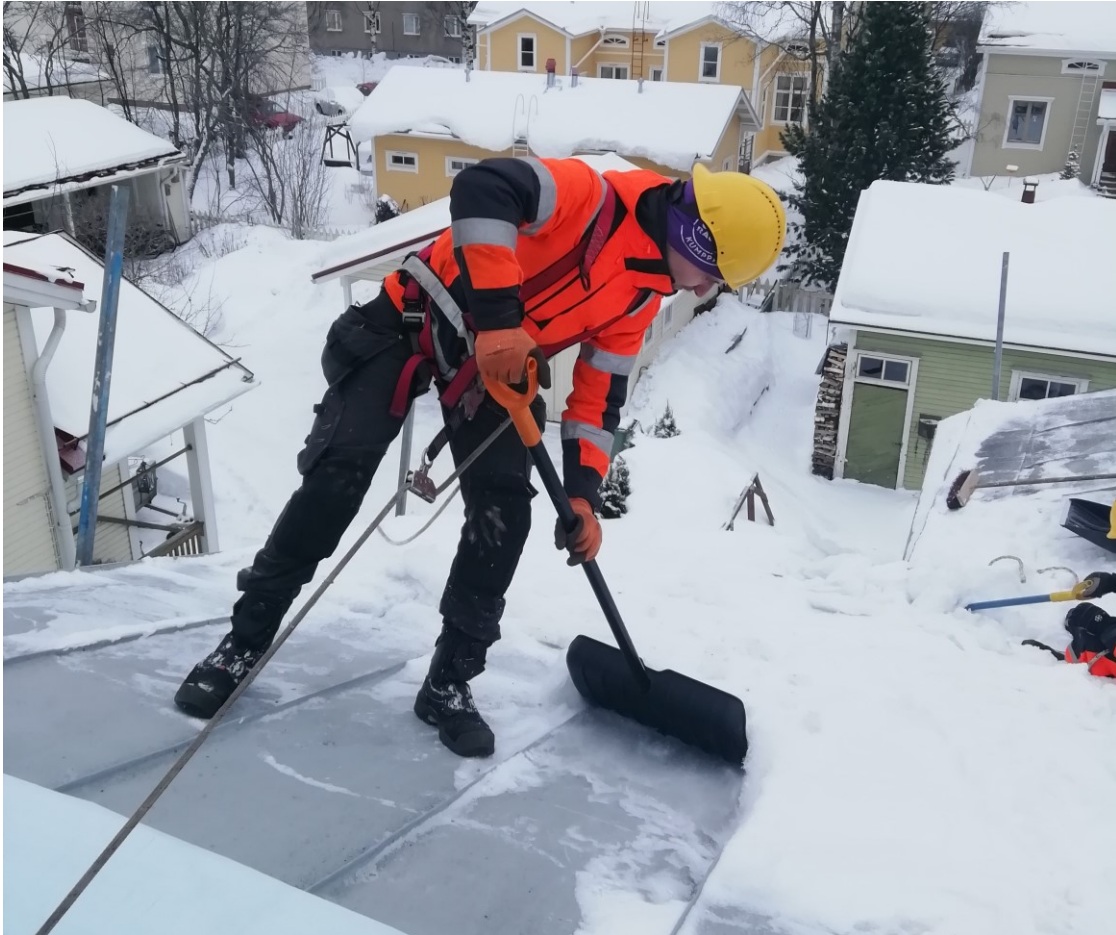
KUVA 7 Lumi pudotettiin katolta lapioimalla, turvavaljaita käyttäen.

Lumi pudotettiin katolta lapioimalla, turvalajaita käyttäen kuten kuvassa 7. Kadunpuolen lappeen kate irrotettiin, laskettiin turvallisesti alas, pakattiin suoraan kärryyn ja kierrätettiin metallinkeräykseen. Vanha ruodelaudoitus poistettiin ja hyödynnettiin polttopuuna.

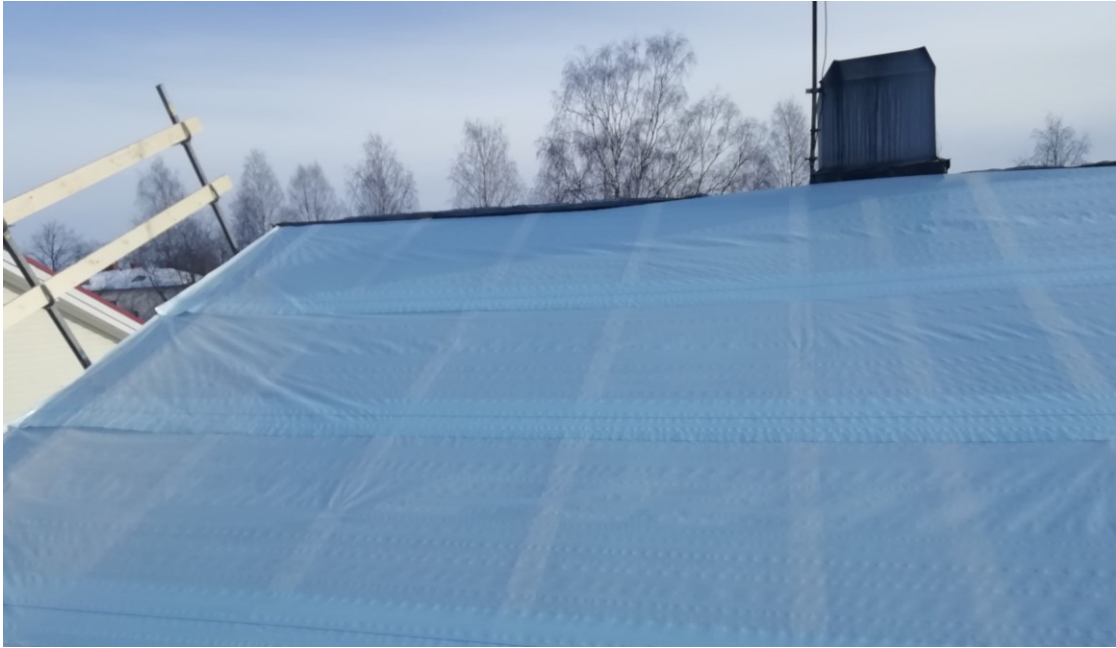
KUVA 10 Aluskate asennettuna.

Eteläpäädyssä havaittiin ruoteiden alla suoraan ruoteeseen kiinni asennettu aluskate. Aluskatteessa oli asennusaikaisia reikiä, joista katon vuotovesi oli päässyt kastelemaan yläpohjan mineraalivillaeristeitä aiempina vuosina. Aluskate poistettiin, aiemmin kastuneet mineraalivillat poistettiin. Rakenne tutkittiin mittaamalla kosteuspitoisuus. Todettiin rakenne kuivaksi, desinfioitiin rakenne ja asennettiin uudet eristeet. Yläpohjan eristekerroksen paksuus 200 mm havaittiin riittämättömäksi, tästä informoitiin osakasta.

Koolausoikaisun jälkeen kattopaarteet olivat jo lähes suorat, jonka jälkeen asennettiin aluskate. Läpiviennit tiivistettiin teippaamalla Sitko-rakennusteipillä ja varmistuttiin että aluskatteeseen ei jää asennusaikaisia reikiä. Koolauksen päälle asennettiin korokelaudat 32 x 100 mm, jonka päälle asennettiin aluskate (kuva 10).

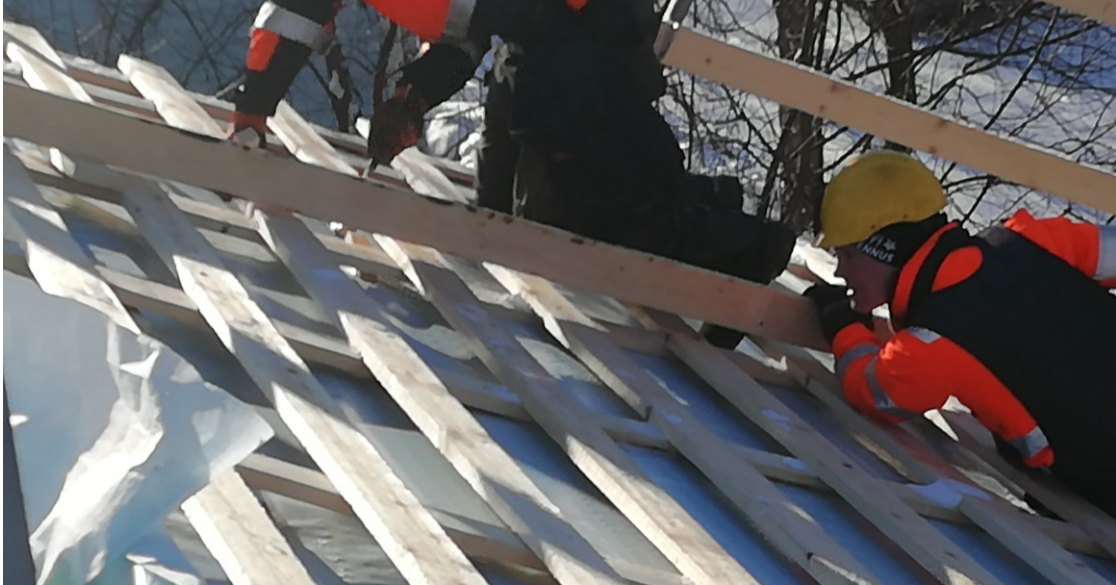
KUVA 12 Itsenäistä laadunvalvontaa työn aikana

Aluskatteen päälle asennettiin 32 x 100 mm:n korotusrimat jokaisen kattopaarteen ja koolauksen selkään. Näin vesikaton alustasta tuli kiinteä ja liikkumaton sekä vesikate kiinnittyi siihen hyvin. (17, s. 198). Seuraavaksi asennettiin ruodelaudoitusta lappeelle. Urakkaporukka suoritti itsenäistä laadunvalvontaa työn aikana mitaten katon suoruutta oikolautamenetelmällä (kuva12). Seuraavaksi asennettiin otsa- ja räystäslaudoitusta.
